# 衛星画像を用いた藻場・干潟等分布状況の把握

令和 7 年11月  
環境省

対象海域：有明海及び八代海海域（①：今回報告 ②、③：次年度報告予定）

調査内容：藻場・干潟の分布域及び面積等

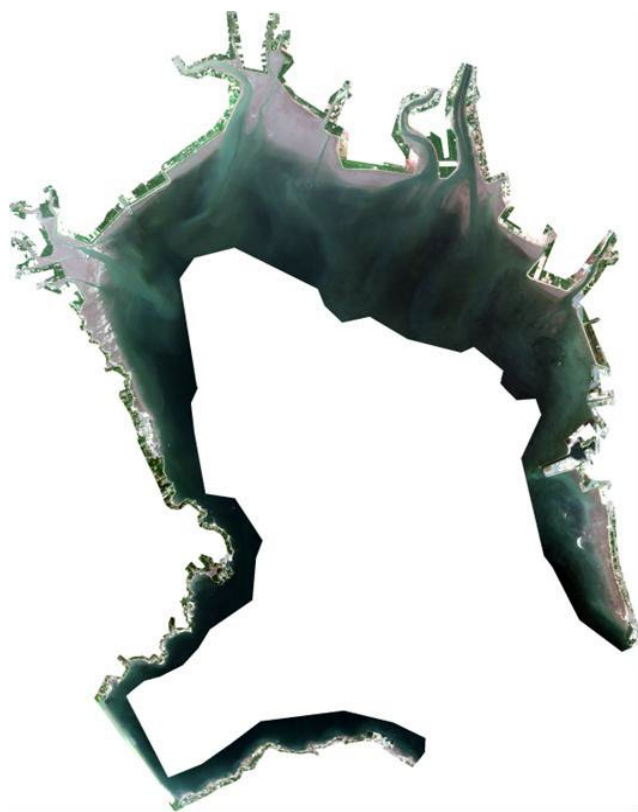
令和5年7月27日10:07撮影: 潮位(長洲)191cm

- ・ 低潮位時に撮影され、雲量が少なく、透明度が高く海面反射が少ないなどの条件を満たした画像を選定します。
- ・ 取得衛星画像: Planet衛星画像(解像度: 3m × 3m)

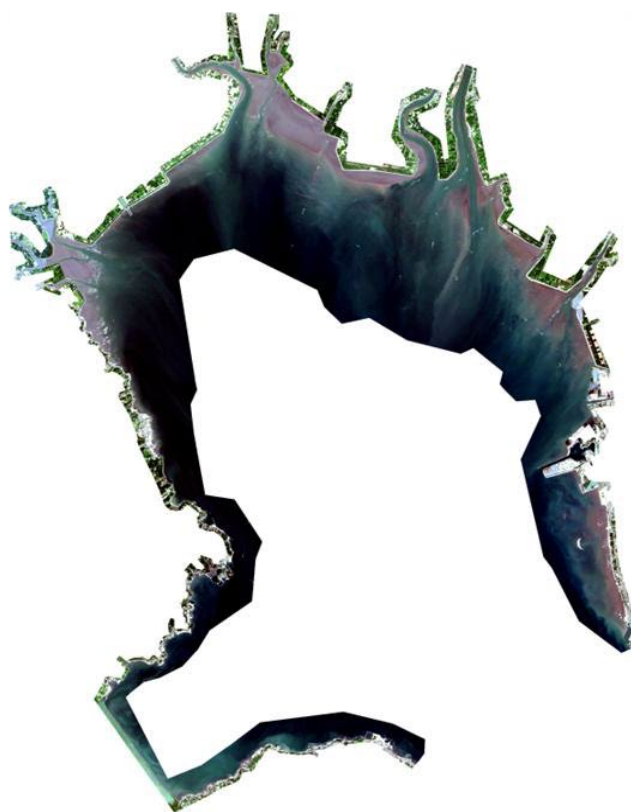
令和5年9月8日10:10撮影: 潮位(長洲)225cm

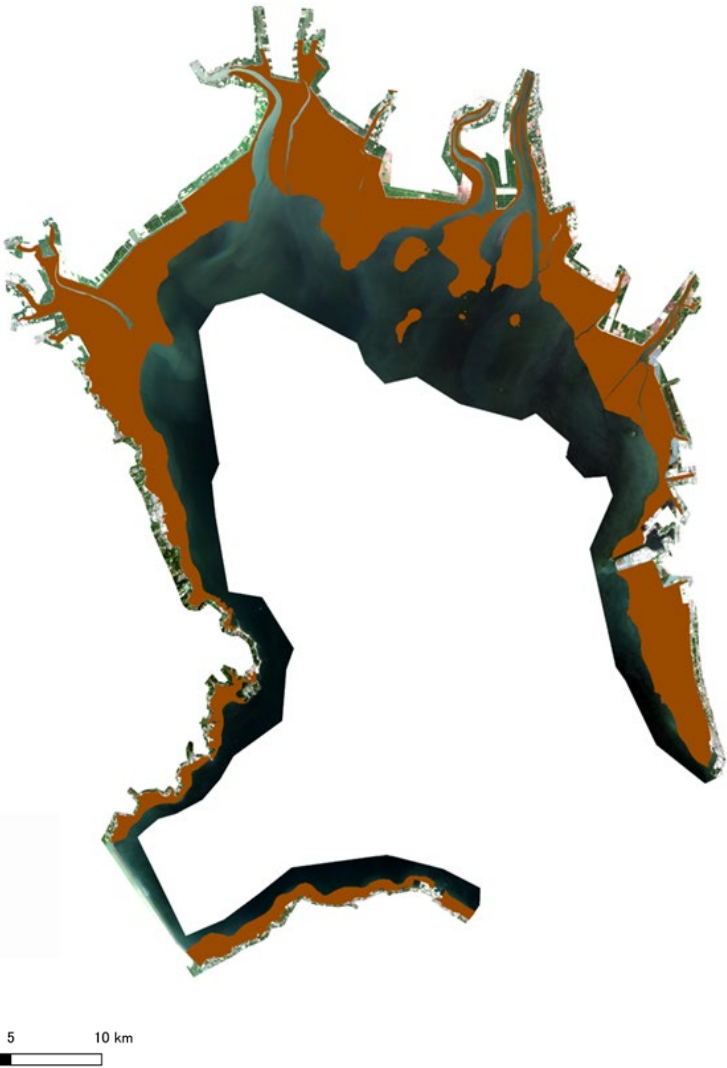
有明海北部海域における干潟分布図

※衛星画像解析の結果、藻場は分類されませんでした。

- ・ 今年度と前回調査の結果との比較により、干潟面積の経年変化について検討しました。
- ・ 干潟の面積は、平成30年度と比較した結果、有明海北部(福岡県、佐賀県、熊本県、長崎県の合計※)では概ね同程度でした。
