## クリーンアップ調査及びフォローアップ調査結果概要

調査範囲は、図 1 に示す石川県羽咋市 羽咋・滝海岸である。

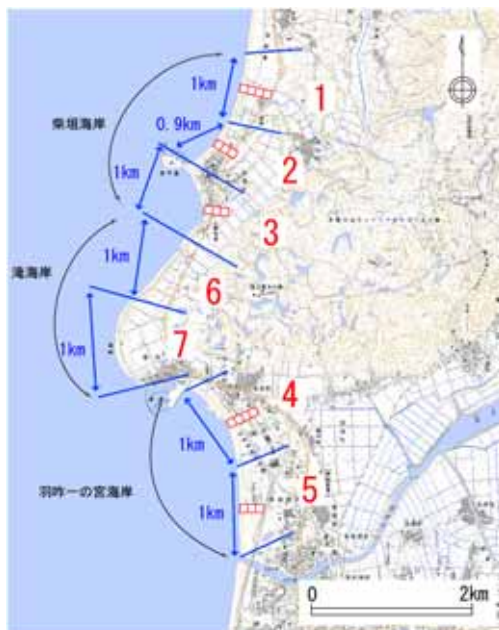
図 2 調査地点及び調査枠（石川県羽咋市 羽咋・滝海岸）

共通調査では、図 2 に示す調査地点（St.1～5）で、調査枠の設置、調査枠の測量、調査枠の写真撮影、ゴミの収集・分析を行った。

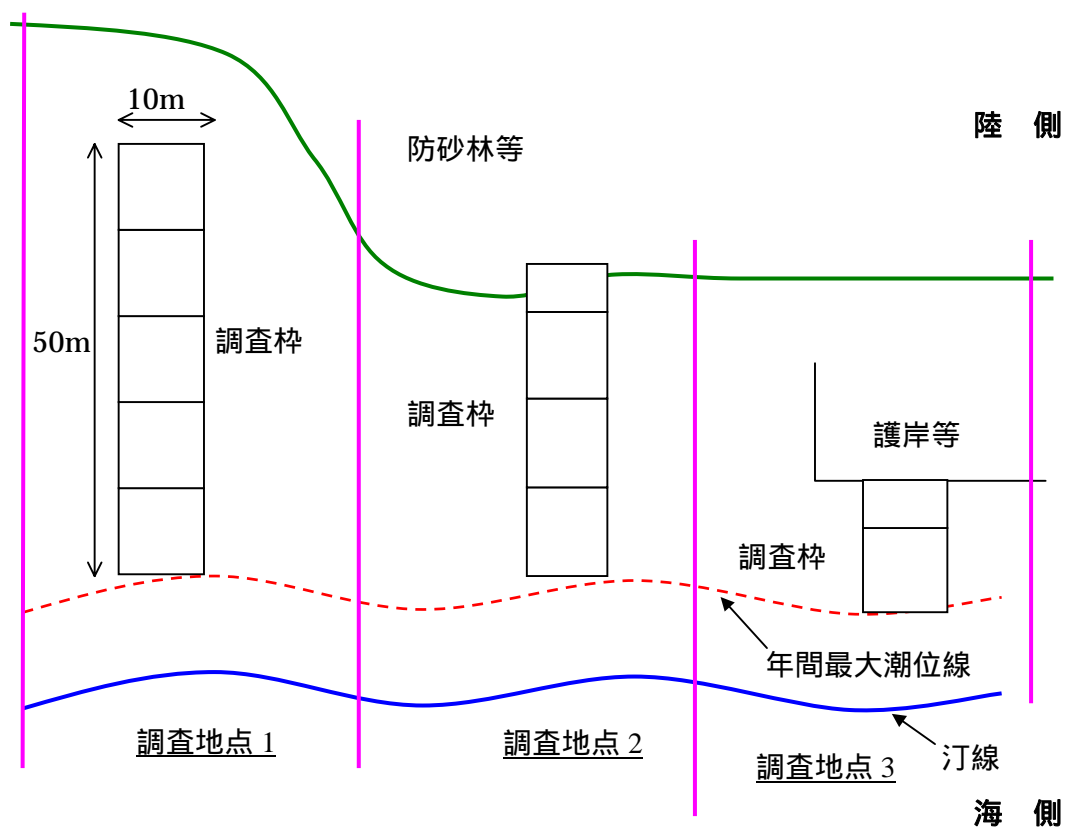
図 3 基本的な共通調査枠の設置方法

調査枠は、原則として図 3 に示すように設置した。具体的な設置状況は、表 1 に示した。

調査地点						備考
St.1						枠までは 10m × 10m、 枠は 2m × 10m
St.2				-	-	枠までは 10m × 10m
St.3					-	枠までは 10m × 10m、 枠は底が 1.7m と 2m × 高さ 10m の台形
St.4					-	枠までは 10m × 10m、 枠は 5m × 10m
St.5					-	枠までは 10m × 10m、 枠は 2.9m × 10m

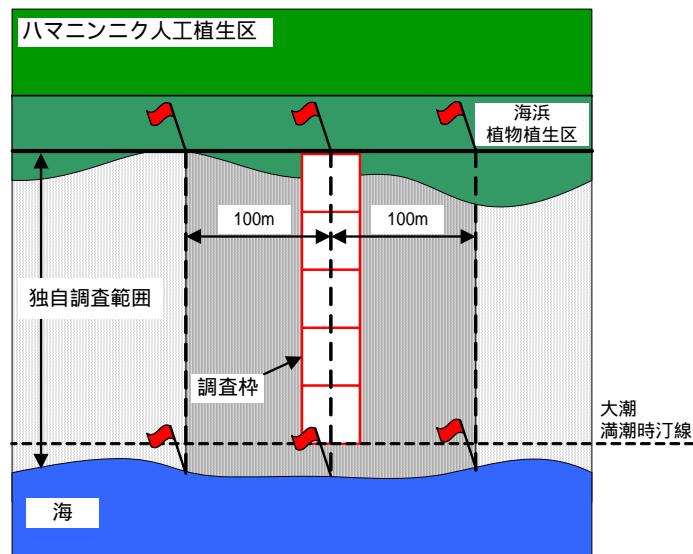
図 4 独自調査の調査範囲

図 4 に示すように、調査枠の両側 100m の範囲を優先作業範囲として、この範囲内のゴミの回収を優先した。それ以外の範囲では、移動しやすいゴミ（1 人の人力で動かせる程度のゴミ）について、作業時間を勘案しつつ回収範囲を決めて回収した。

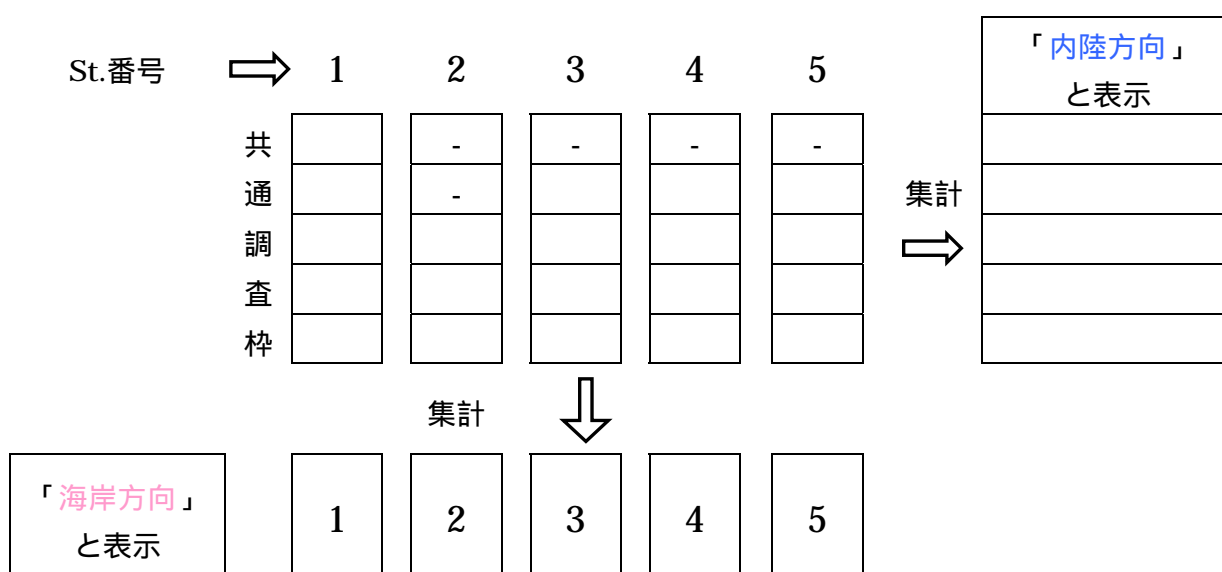
図 10 集計方法

回収したゴミの集計方法は、図 10 に示したとおり、調査枠の海岸方向（1～5）と内陸方向（～）とし、集計結果は、重量（kg）と容量（L=リットル）の2通りを示した。

海岸方向の集計は、調査枠番号ごとに集計した数値を 100m<sup>2</sup> に換算して示した。また、内陸方向の集計では、他の調査地域で 2m 枠を使用している場合があるために、4m<sup>2</sup> に換算して示した。

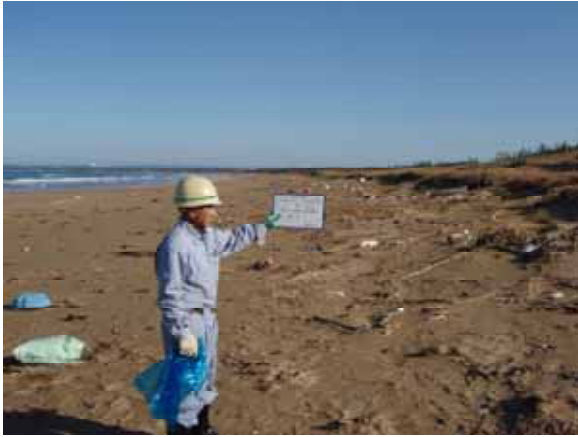
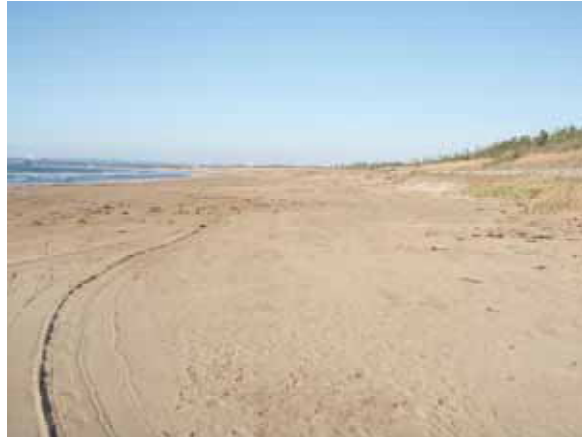
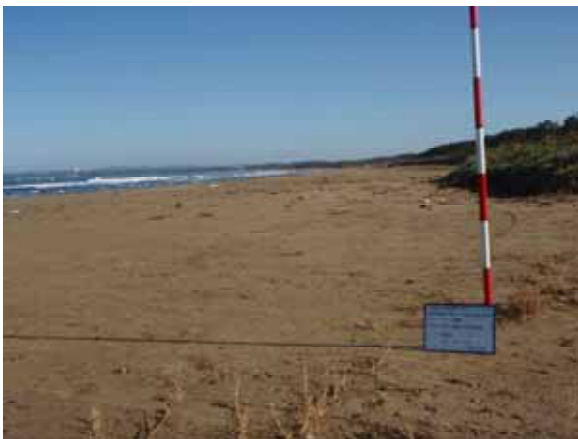
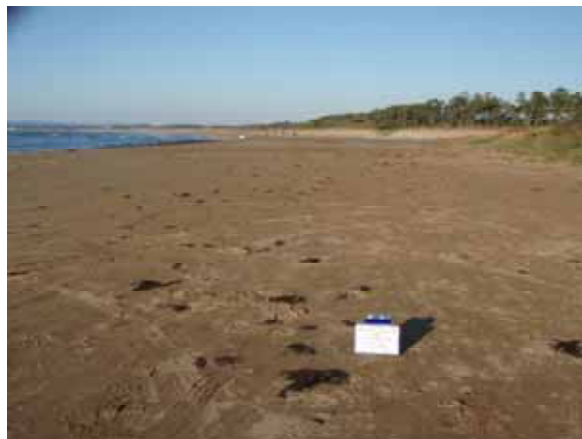
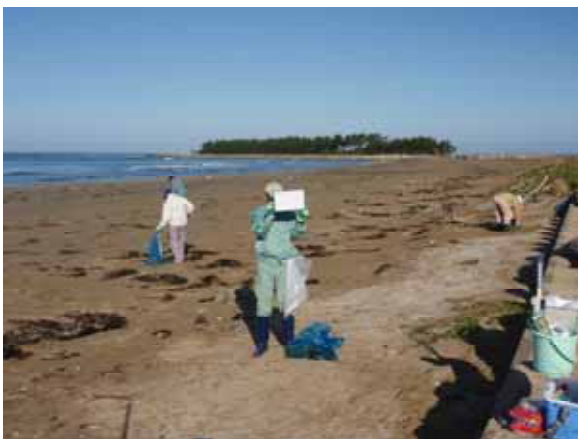
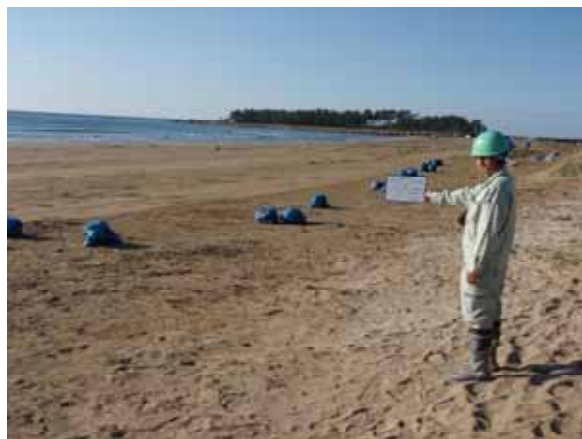
図 18 (1) 回収前後の状況写真

回収前後の状況写真は、図 18 に示す。

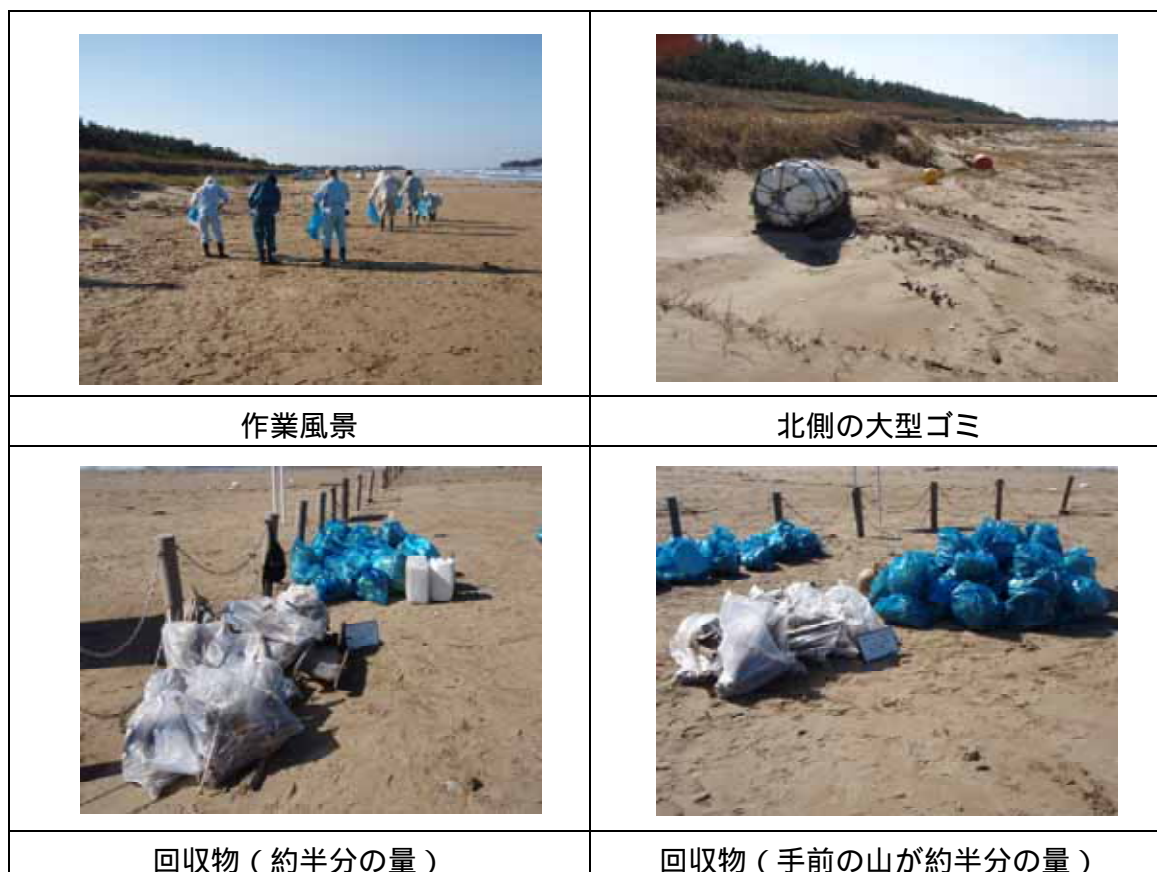
図 19 St.1 の状況写真

計画	<ul style="list-style-type: none"> <li>・人数と日数：作業員 15 名×2 日、作業員 10 名×1 日</li> <li>・テーマ：貴重な昆虫の生息地であり、車両の乗り入れが禁止されている。人力による作業効率を検討する。</li> </ul>
結果	<ul style="list-style-type: none"> <li>・作業員 15 名 1 日（のべ 15 人日）で対応した。</li> <li>・まず、優先作業範囲（コドラートの南側と北側 100m ずつ）を対応した。作業は順調で、午前中に南端の杭まで終了した。</li> <li>・午後は、優先作業範囲のさらに北側の範囲に対応し、河川まで終了した。河川の水量が多く長靴では河川を越えられないので、ここまでとした。調査対象範囲の約 2/3 を終了した。図 22 の A 地域を残す。</li> <li>・建設作業員の作業効率は大変良く、ゴミの回収、解体、袋詰め、移動など、どのような作業もいとわず、迅速に対応した。</li> <li>・当初 3 日間の予定であったが、1 日で終了し、効率は良かった。人力によるゴミの運搬も特に問題なし。チェーンソーで切断し、手で運べる流木は処理済み。ただし、運搬できない大きな流木などは未着手である。</li> </ul>
課題	<ul style="list-style-type: none"> <li>・北側の河川を越える方策、リヤカーでの運搬を検討する。</li> <li>・運搬できない大きな流木などの対応を検討する。</li> </ul>

貴重な昆虫の生息地での第1回クリーンアップ調査結果では、人力による作業であっても効率的であった。当初は、ゴミの運搬用に軽トラックの搬入を希望していたが、人力のみの対応でも十分に可能であることが明らかとなった。

今後は、北側にある河川の横断方法、この北側にあるゴミの効率的な回収、運搬方法を検討する。

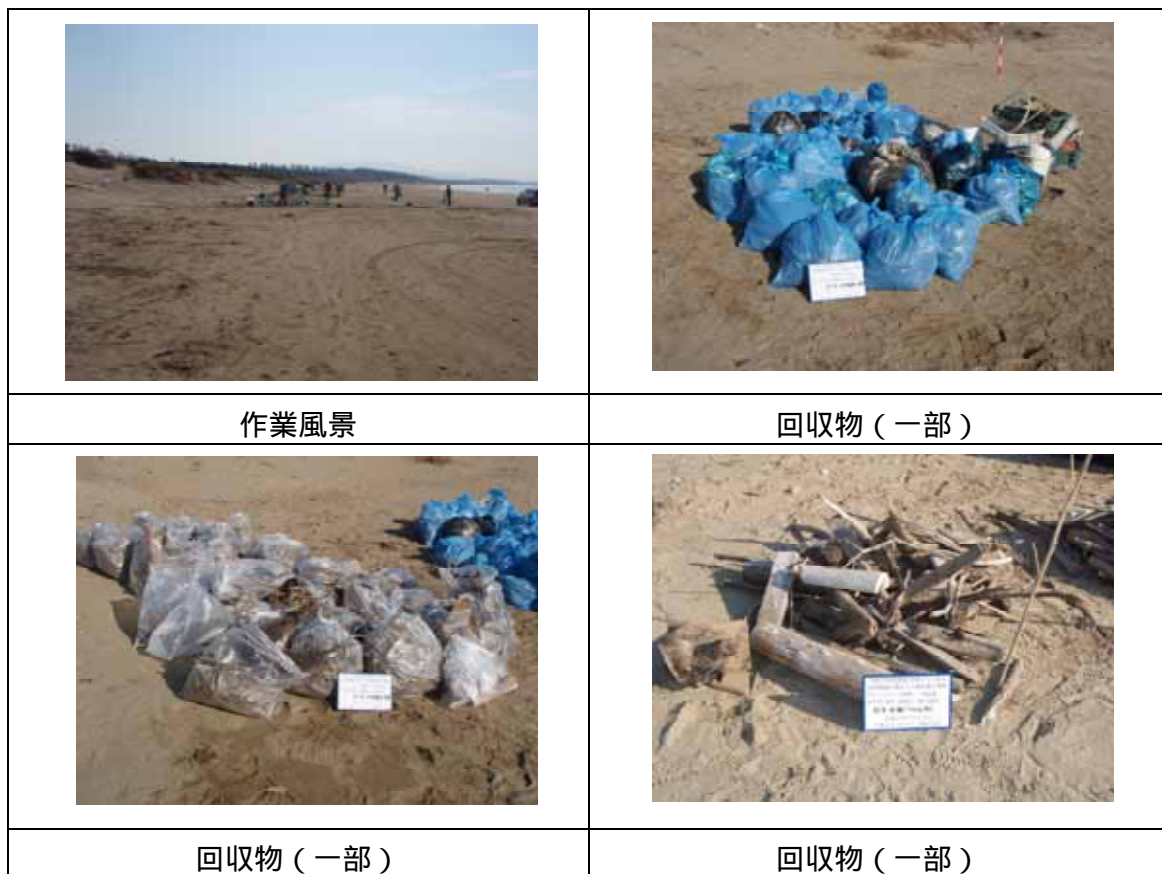
図 23 St.4 の状況写真

計画	<ul style="list-style-type: none"><li>・人数と日数：作業員 21 名×1 日</li><li>・テーマ：海岸線が長い海岸での人力による作業効率を検討する。</li></ul>
結果	<ul style="list-style-type: none"><li>・作業員 40 名 1 日（のべ 36 人日）で対応した。</li><li>・前日と同じメンバーが多く、作業は順調に進捗した。</li><li>・ゴミは多くないが、砂浜が広い。</li><li>・優先作業範囲はすぐに終了した。午前中にその南側に対応した。午後は、北側の広い範囲を回収した。港との境界周辺（図 25 の A 地域）では、砂浜と草地の境界が不明瞭であったために、大きなゴミを対象とした。ほとんど全地域を制覇した。予定以上の成果であった。</li><li>・「起点までゴミを拾いながら帰って終了」とすると、あまり拾わずに帰ることを優先する。「帰りがけにあと 2 袋拾いながらで終了」とすると、どんどん集め、作業効率が良くなる。</li><li>・チェーンソーで切断し、手でトラックの荷台につめる流木は処理済み。</li></ul>
課題	<ul style="list-style-type: none"><li>・北側の残存部のゴミに対応する。</li></ul>

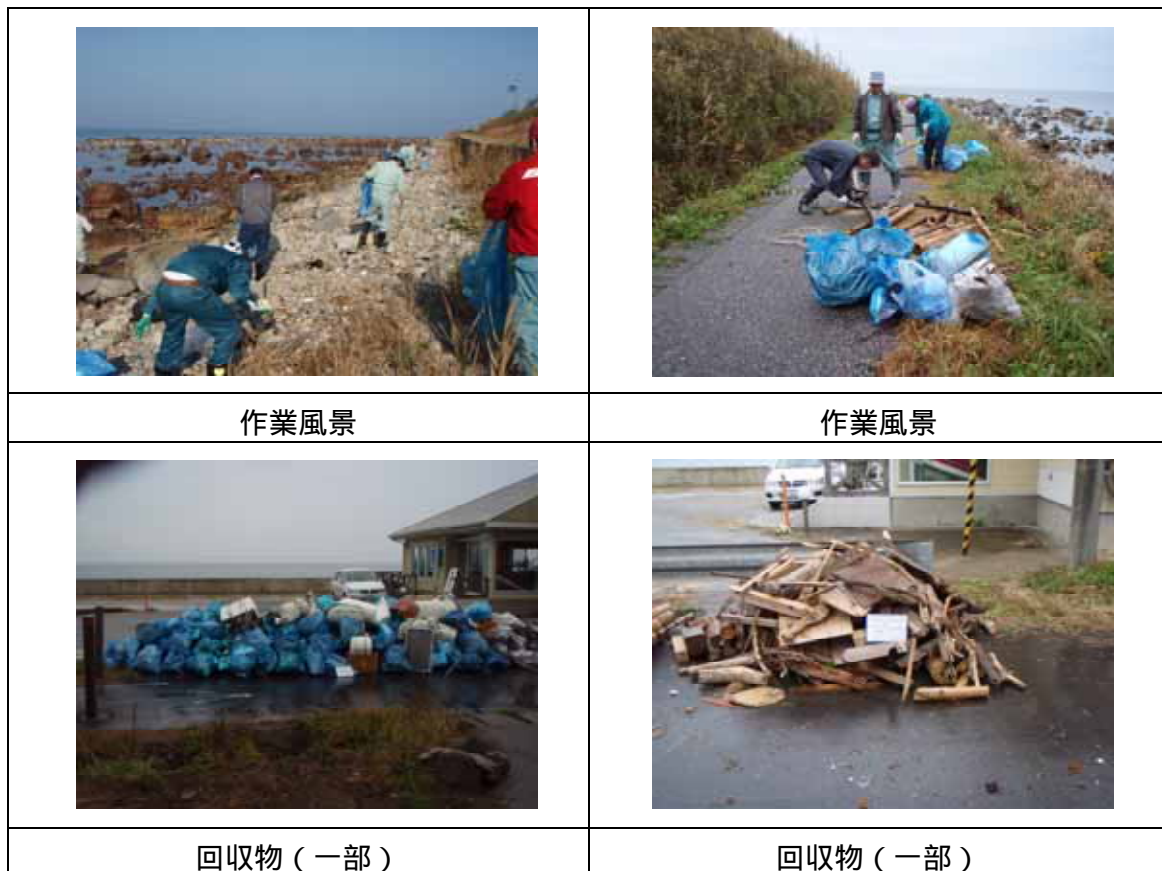
図 26 St.7 の状況写真

計画	<ul style="list-style-type: none"> <li>・人数と日数：作業員 20 名×1 日、作業員 15 名×1 日</li> <li>・テーマ：磯海岸で、作業性が悪い場所（図 27 参照）である。隣接するサイクリングロードには車両の持込ができず、人力による作業効率を検討する。</li> </ul>
結果	<ul style="list-style-type: none"> <li>・1 日目は、作業員 15 名 1 日（のべ 15 人日）で対応した。海岸のゴミを回収して、サイクリングロードまで持ち出した。</li> <li>・作業員の作業状況は大変まじめで、St.7 全部の範囲を終了した。</li> <li>・手で持ち上げられなかった流木、ロープは未着手である。</li> <li>・翌朝、入り口周辺のサイクリングロードまで持ち出したゴミが、磯に戻されていた。次回は、看板などの周知が必要であろう。</li> <li>・2 日目は、作業員 16 名半日（のべ 8 人日）で対応した。サイクリングロードからゴミを搬出した。</li> <li>・奥側からゴミを整理（のこぎりで切る、袋につめるなど）しながら搬出した。昼頃に作業は終了した。</li> <li>・リヤカーの用意を計画したが用意できず、一輪車（ネコ車）2 台であった。次回は当方で用意することとする。</li> </ul>
課題	<ul style="list-style-type: none"> <li>・未着手である流木、ロープ等の対応を検討する。</li> </ul>

岩場の海岸である滝海岸（St.7）の第1回クリーンアップ調査結果では、人力による作業であっても効率的であった。当初は、ゴミの運搬用にサイクリングロードに軽車両の搬入を希望していたが、人力のみの対応でも十分に可能であることが明らかとなった。

今後は、St.7では、大きな流木やロープ類、冷蔵庫、植物の下部にあるゴミの対応を検討する。St.6では、これらに加えて、海岸で収集したゴミ袋をサイクリングロードまで搬出する方法（St.7に比べて、搬出距離があり、植物が茂っている）を検討する。
