図 4.3-19(6) 日本近海の流れの時間変動

図 4.3-20(1) 海岸の断面形状とゴミの分布

5.1 伊勢湾における漂流経路及び漂着割合に関する調査

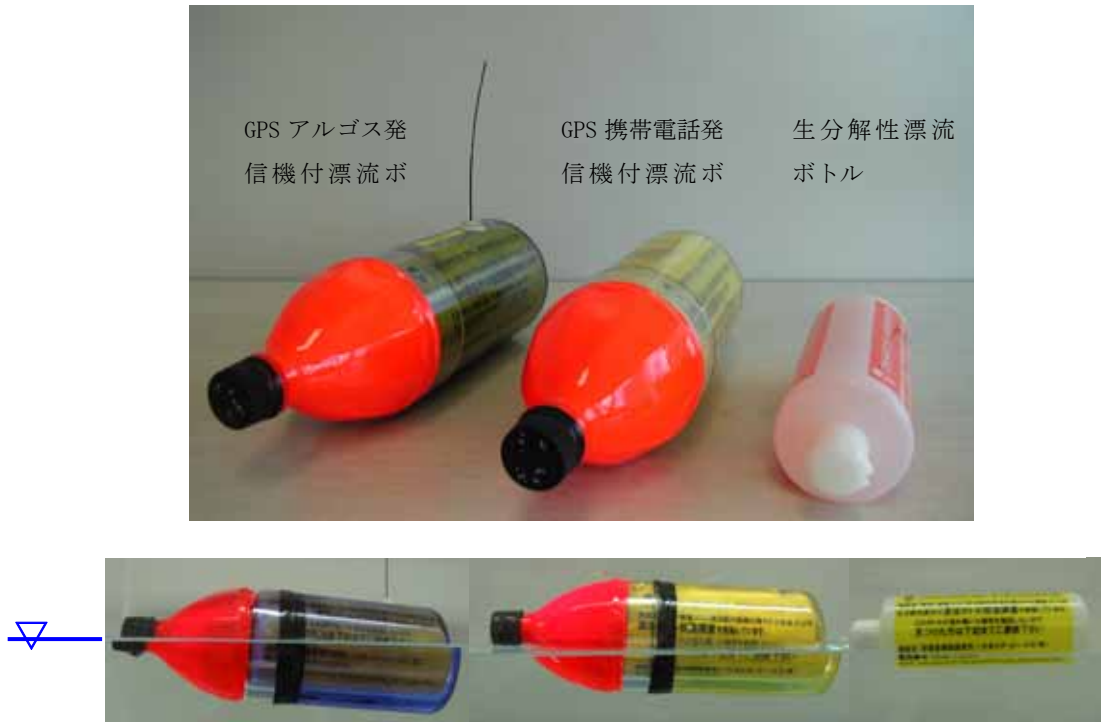
図 5.1-2 各漂流ボトルの外観と海水中での沈下状況（塩分濃度 32.5 の海水にて撮影）

発信機付漂流ボトルの放流の際には、生分解性プラスチック製の漂流ボトル（生分解性漂流ボトルと略す）を同時に各 100 本、放流することとした。生分解性漂流ボトルは、漂流ボトルの漂着割合を把握することを目的に放流し、発信機は装着しなかった。ボトル成型に適用可能な生分解性プラスチック素材には PBS（ポリブチレンサクシネート）と PLA（ポリ乳酸）が存在するが、本調査では、より生分解性能が高い PBS を用いた。図 5.1-2 には各漂流ボトルの外観と沈下状況を、表 5.1-2 には各ボトルの仕様を示した。

仕様	発信機付漂流ボトル (1.5L のペットボトルをイメージ)		生分解性漂流ボトル (500ml のペットボトルをイメージ)
	GPS アルゴス	GPS 携帯電話	
サイズ	長さ 29cm 最大直径 9cm	長さ 29cm 最大直径 9cm	長さ 19cm 最大直径 6cm
重量	766g	576g	46.3g
沈下率*	59%	29%	9%
備考	11cm の垂直アンテナ有り

*沈下率:側面方向のボトル投影面積のうち、水中に浸漬している面積の割合と定義した。

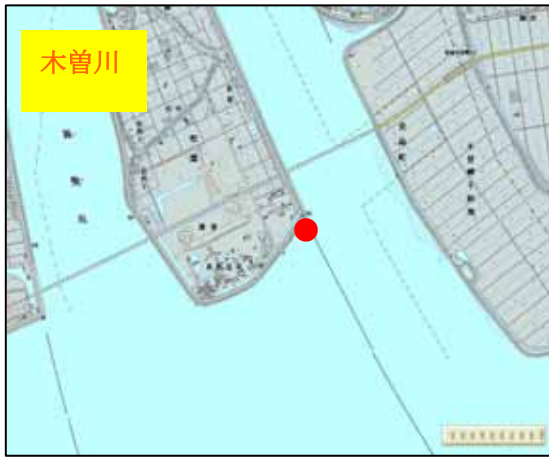
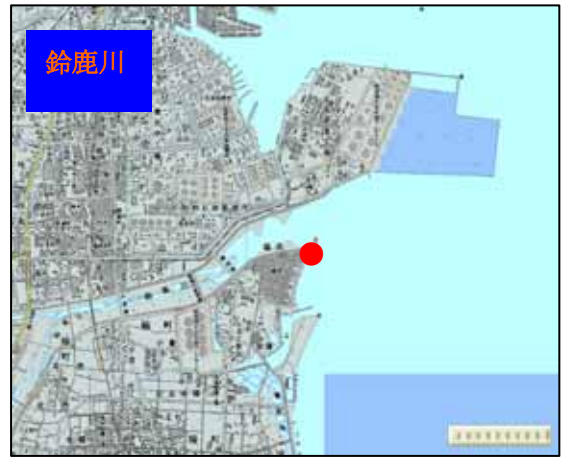
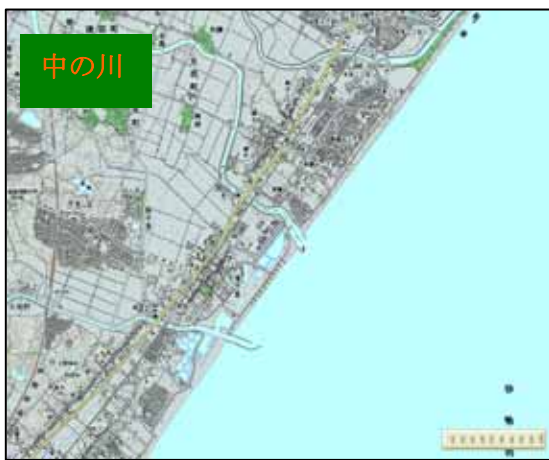
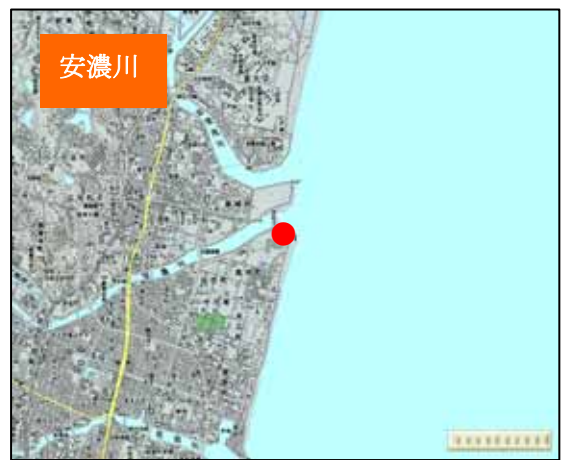
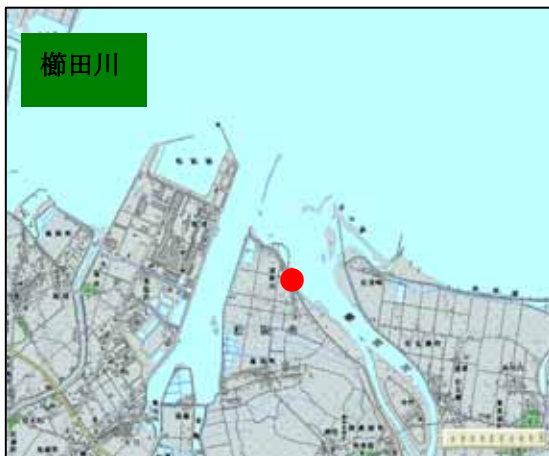
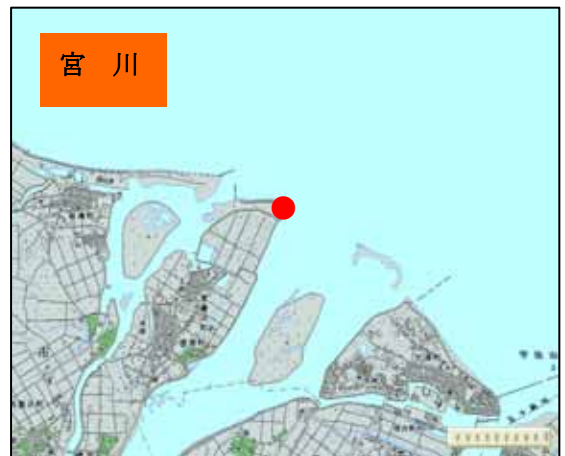
図 5.1-7 漂流ボトルの放流位置

放流は平成 20 年 1 月 7 日実施した。漂流ボトルが速やかに海域へ流出するように、河川から海域への流れが強くなる引き潮時（満潮から干潮への移行時）に放流を行った（表 5.1-5）。引き潮時の放流を速やかに実施するために、調査員 2 名からなる作業班を 2 班組織し、短時間での放流を心がけた。漂流ボトルは 1 本ずつ、河川から海域への流れに乗せるように放流した。図 5.1-6 には放流直後の状況を、図 5.1-7 には放流位置を示した。

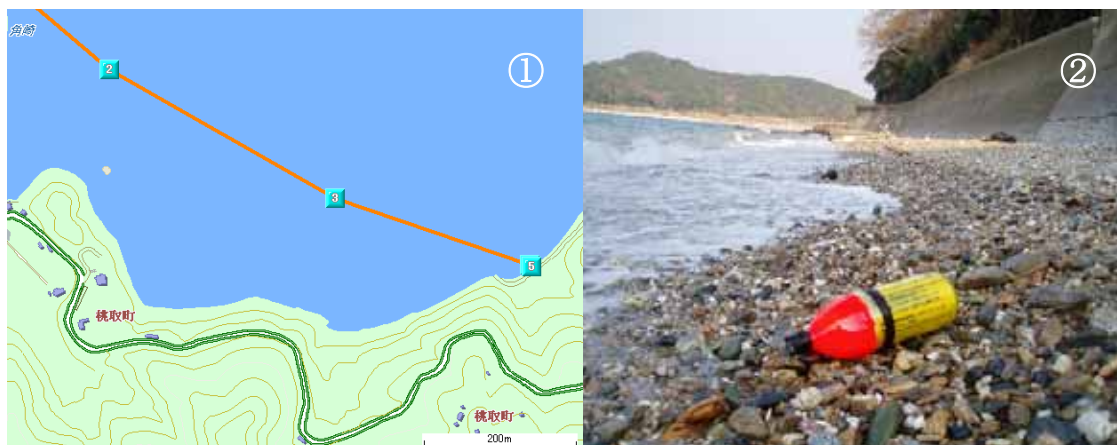
図 5.1-8 ボトル漂着状況

- ：発信機付漂流ボトル（GPS 携帯電話）の漂流軌跡（平成 19 年 1 月 8 日 12:30 漂着）
- ：測位データとほぼ同位置にて発見された漂流ボトル（平成 19 年 1 月 8 日 14:09 撮影）

各河川から放流した発信機付漂流ボトルの位置情報は随時取得し、ボトル位置を確認した。ボトルの位置が、継続して陸域を示した場合、当該ボトルは漂着したものとみなした（図 5.1-8）。また陸域のごく近傍で受信が途絶えたボトルも、岩礁域等に漂着し電波の伝播状態が不良となったものと判断し、漂着したボトルとみなした。

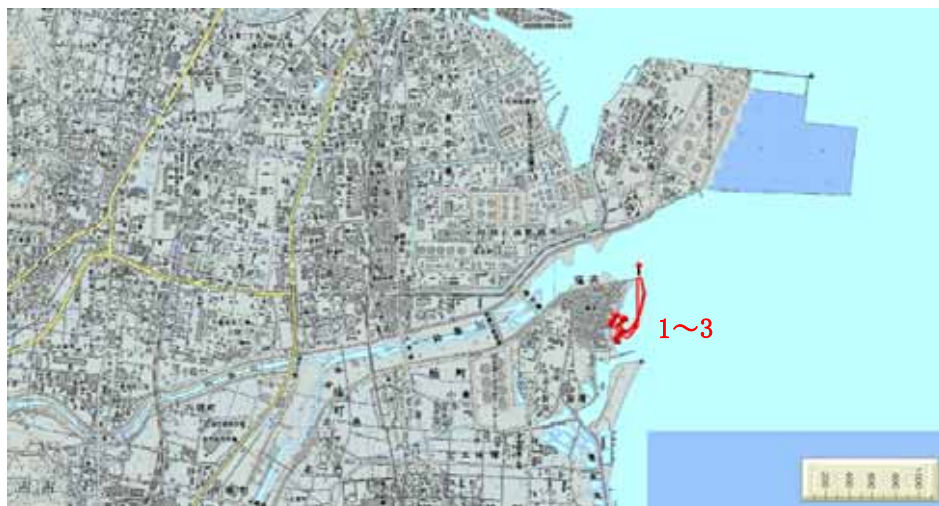
図 5.1-9 発信機付漂流ボトルの漂着位置と漂着位置近傍での漂流経路
(図中の数字は表 5.1-7 中の事例番号を示す)

表 5.1-7 に漂着したボトルから得られた情報を整理した。図 5.1-9 には各漂流事例の漂着位置と漂着位置近傍での漂流経路を示した。

鈴鹿川河口にて放流した発信機付漂流ボトル 3 本は、何れも放流後 2 時間で河口より約 500m 南下した岩礁域に漂着した。

答志島には合計で 6 本の発信機付漂流ボトルが漂着した。6 本の放流河川別の内訳は、中の川が 2 本、安濃川が 2 本、宮川が 2 本であった。

その他に、坂手島において宮川で放流した発信機付漂流ボトルが 1 本漂着した。
