図 4.3-4 (1) 漂着ゴミの種類別水平分布図 (三重)

図 4.3-6(1) 海岸の断面形状とゴミの分布

(3) 定点観測調査結果

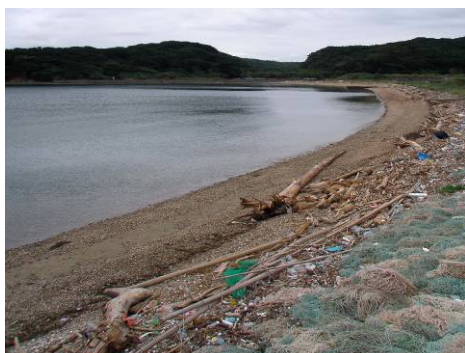
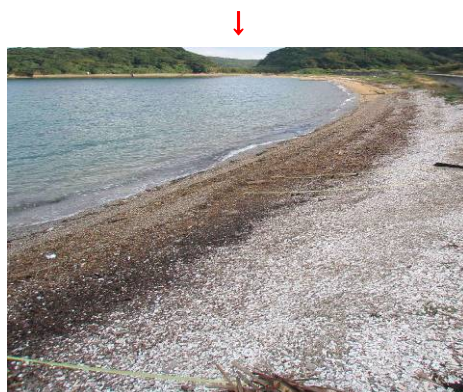
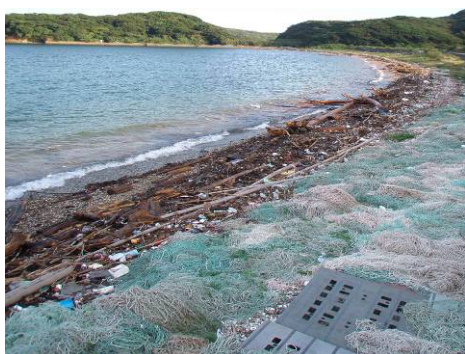
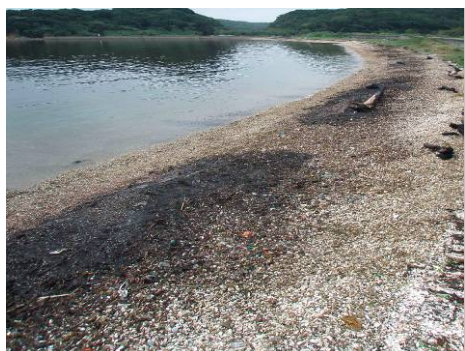
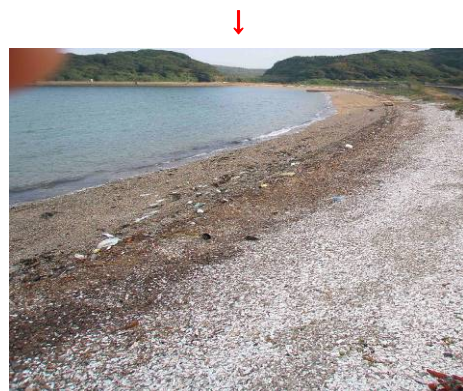
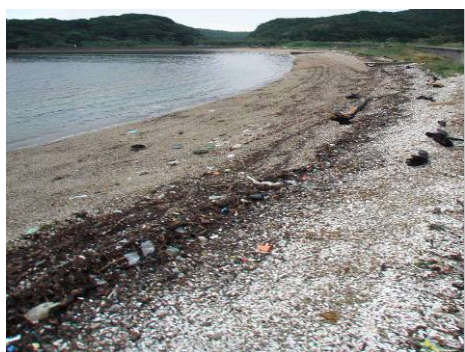
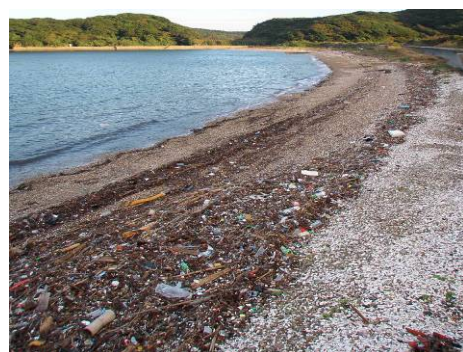
図 4.3-7(1) 奈佐の浜海岸の定点（北側方向）観測結果

2007年9月19日～2008年10月29日における全ての定点撮影結果のうち北側からの結果を図4.3-7に、南側からの結果を図4.3-8に示す。奈佐の浜に漂着するゴミは、撮影点の北側と南側でクリーンアップ調査終了後から調査前の状態に戻るまでの時間に違いがあった。

撮影点より北側では、クリーンアップ調査終了後、約2週間はきれいな状態を維持している。調査終了後の3週間から徐々にゴミの漂着(プラスチックゴミより判断した)が増加し、おおむね5週間後にはクリーンアップ調査前の状況に戻っていた。

撮影点より南側は、共通調査の定点5に相当する場所であり、他の定点より漂着ゴミの多い場所である。ここに漂着ゴミが多い理由の一つとして、図4.2-1に示したとおり、北西に開けた湾であるという地形的条件が挙げられる。詳細にみると観測点より北側は、岬の突き出しにより北西の風が直接当たらない状況だが、南側は北西風や波浪が直接打ち寄せる場所である。

以上のことから、北西風が多く観測される期間においては、観測点の北側と南側で漂着状況が異なっていたものと思われる。
