図 4.3-13(3) 地点3における海岸の断面形状とゴミの分布（重量）

## 5. その他の調査

### 5.1 定点観測調査

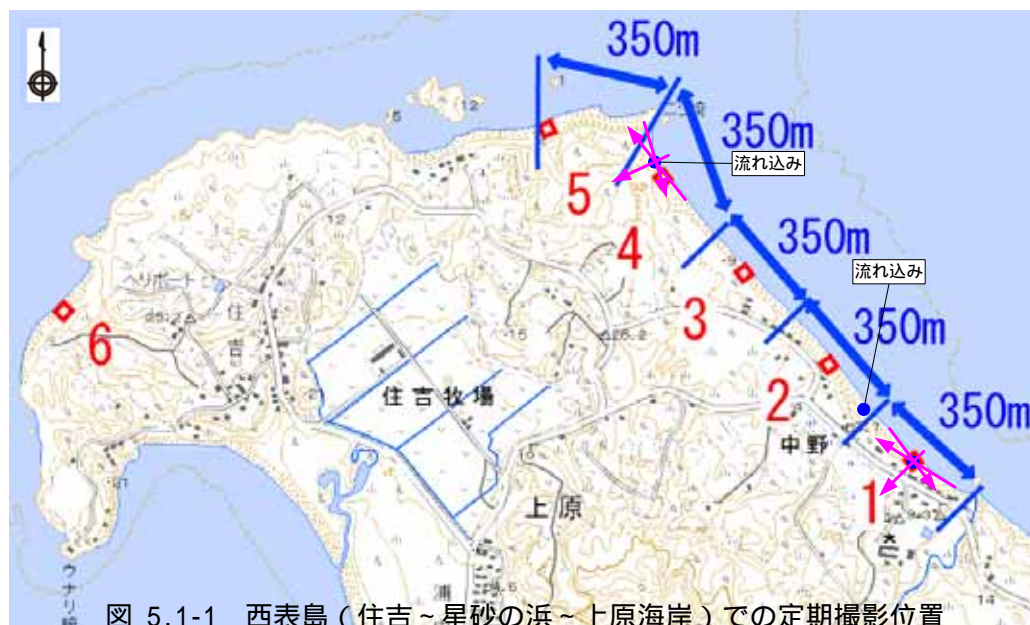
デジタルカメラを用いて2地点で定点撮影を実施した。撮影要領は表5.1-1、撮影位置は図5.1-1のとおりである。

図中のピンクの矢印は、調査地点の撮影方向。
