図 4.3-3 漂着ゴミの水平分布図 (各回の積算、人工物+流木・灌木)

図 4.3-5 地点ごとのゴミの量の時間変化 (人工物+流木・灌木)

(2) 縦断方向の分布の解析結果

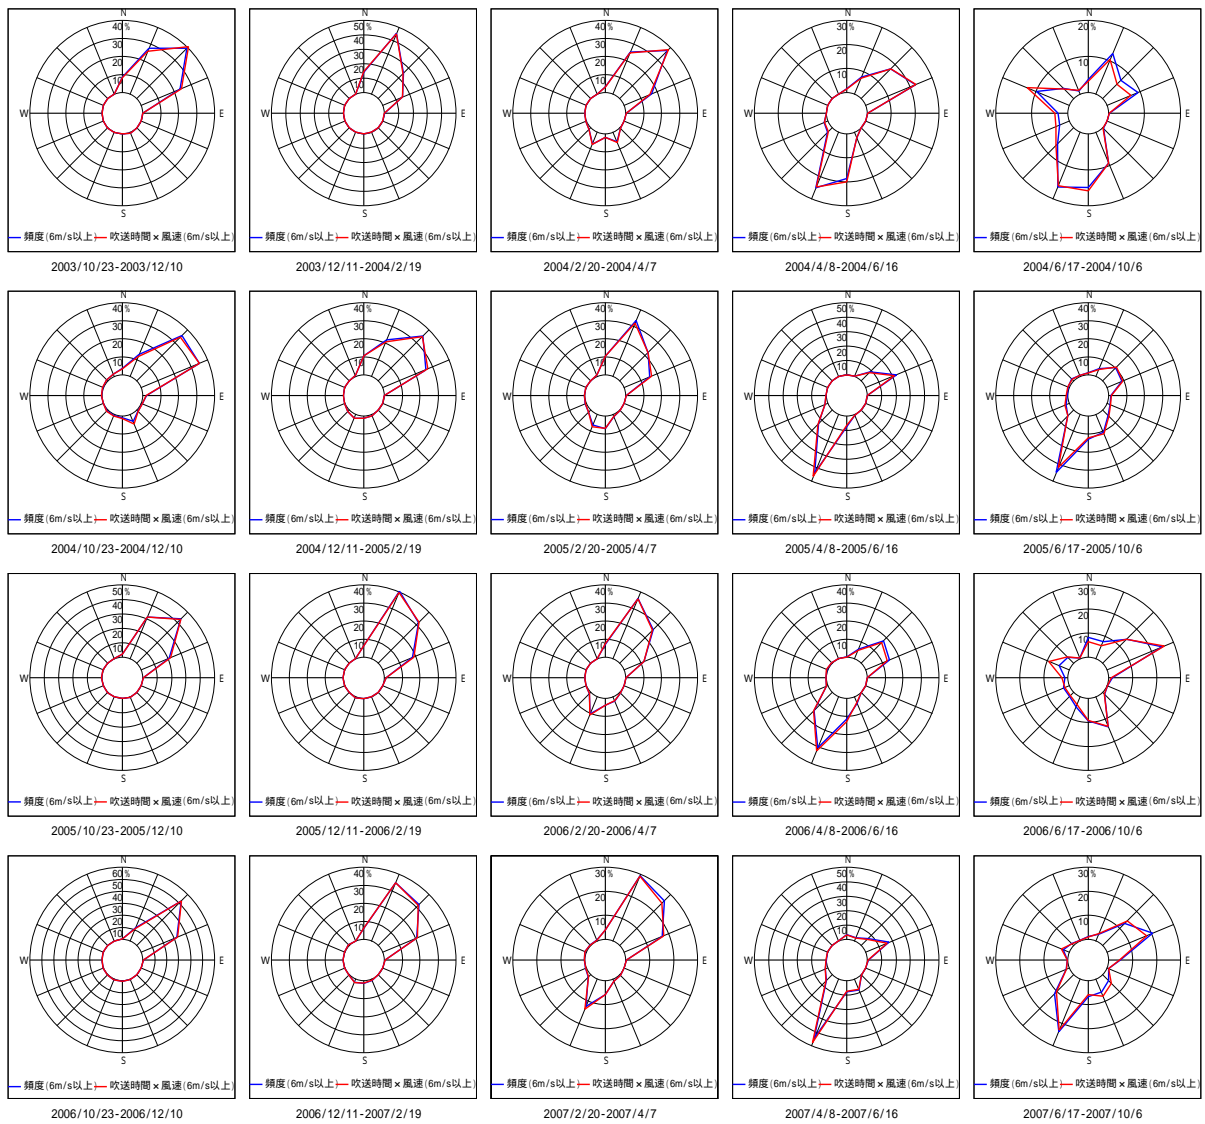
図 4.3-8 風配図及び風速×吹送時間 (6m/s 以上の風)

次に、今回の調査と同期間の過去5年分の風配図及び風速×吹送時間を風配図上に示した。ここでは6m/s以上の風速時を対象とした(図 4.3-8)。これをみると、風速を考慮しない場合(青線)と考慮した場合(赤線)の形状はほぼ同形状であり、第4回までの風向は北東が中心となっている。なお、第3~4回(2~4月)の期間では南よりの風も確認され、10~2月までと比べ風向にばらつきが生じている。第4~6回(4~9月)では南よりの風が中心となっている。

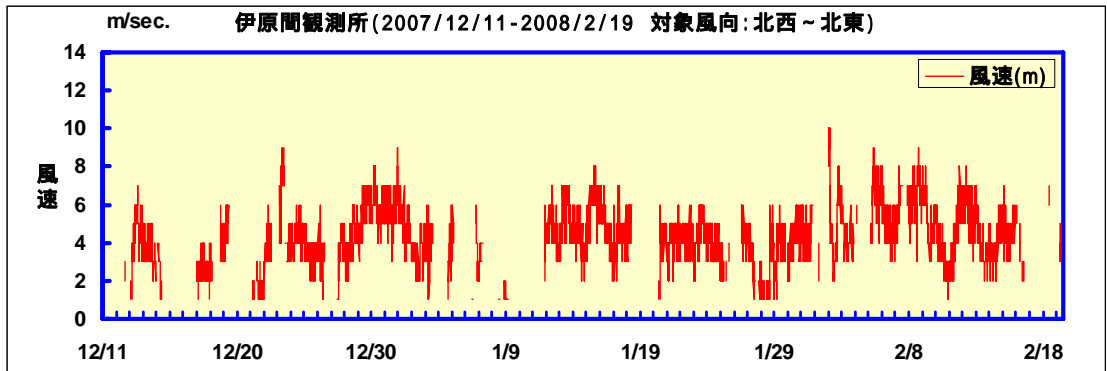
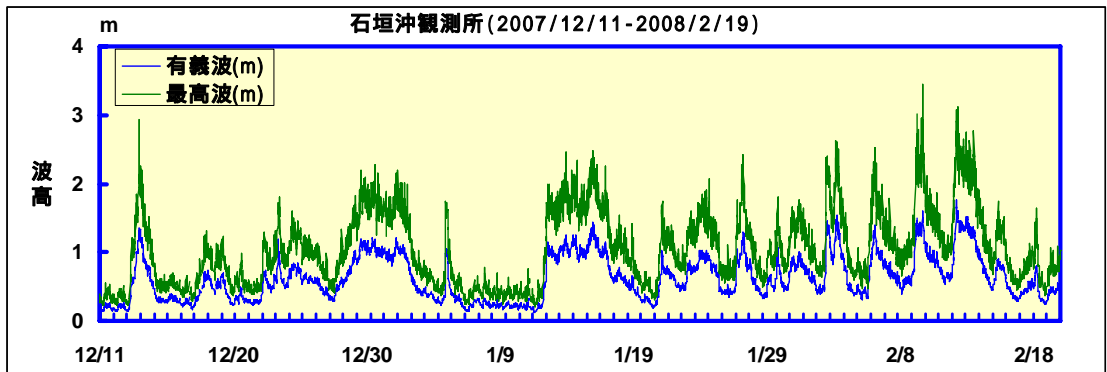
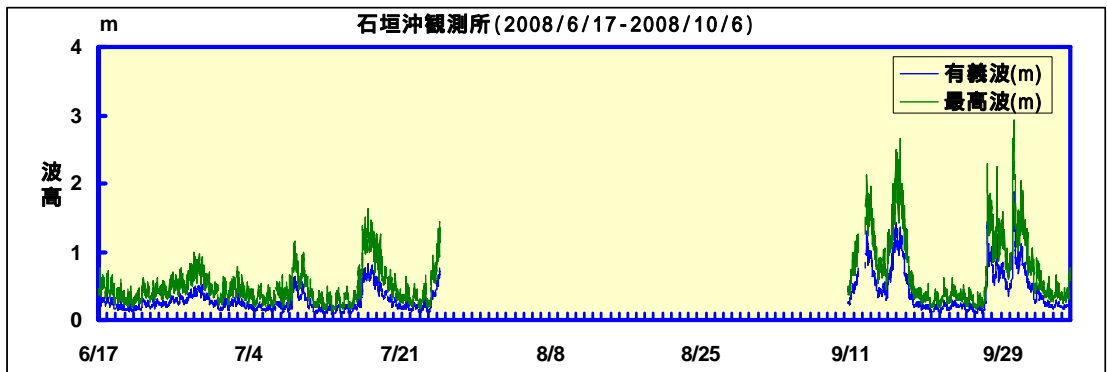
以上の様に、第1~4回調査までは、この地域では北北東・北東を中心とした季節風が卓越する傾向が示されたことから、風向が北西~北東の時の風速のみを時系列図に表示し、さらに波高の時系列を合わせて整理した(図 4.3-10)。これをみると、波高の高さと北西~北東の強い風の変動は相似している。また、北西~北東の風は連続して毎日吹き続ける期間とそうでない期間がみられ、3月には吹く頻度が減少している。これは3月になって季節風が衰えたことを意味している。なお、波高が高い時期には、その他の時期に比較して海岸のより内陸側まで海水が到達するため、内陸側にも直接ゴミが漂着すると考えられる。また、波のエネルギーが高くなるため、海底に沈んでいたゴミも海岸に打ち上げられ易くなると考えられる。
