第 58 次南極地域観測隊同行結果報告

環境省自然環境局自然環境計画課

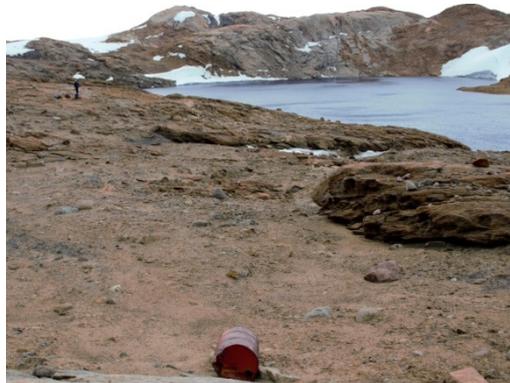
我が国が管理する第41ASPA内の東雪鳥池周辺で、廃棄された200リットル入りドラム缶3本が確認された(写真及び図)。ドラム缶は燃料貯蔵用のものと見受けられ、うち1本には「第32次隊」との文字が記載されていた。ASPAは当該区域の植生等の生態系及び環境モニタリングの調査のための価値を保護するために指定しているため、早急に現場確認及び撤去をしていただきたい。

写真 ASPA内のドラム缶

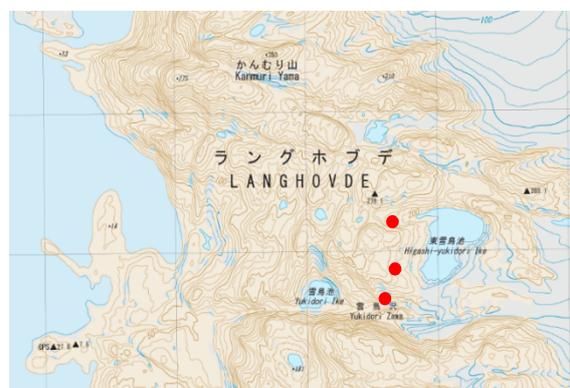
図 ドラム缶が確認された位置(赤丸)

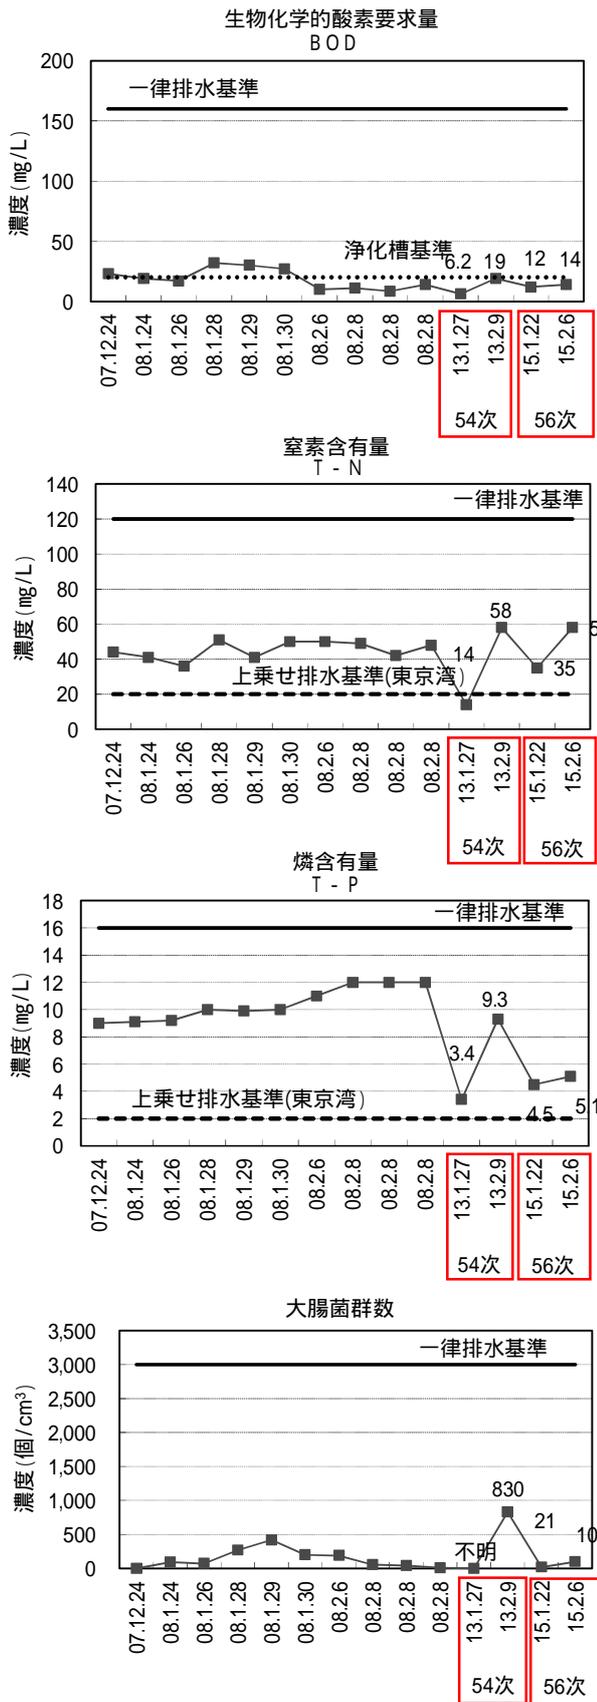
図1 排水分析結果（污水处理棟）

汚水処理棟排水は浄化槽の基準（20mg/L）を満足していたが、第56次の夏期隊員宿舎排水では200mg/Lであり、浄化槽の基準（20mg/L）を大きく超過していた。

汚水処理棟排水、夏期隊員宿舎排水ともに一律排水基準（120mg/L）は満足していた。ただし、参考として東京都における新設の浄化槽の上乗せ基準（窒素20mg/L）と比較すると、第54次の汚水処理棟（1月）を除き、いずれの排水についても超過している。

汚水処理棟排水、夏期隊員宿舎排水ともに一律排水基準（16mg/L）は満足していた。ただし、参考として東京都における新設の浄化槽の上乗せ基準（燐2mg/L）と比較すると、いずれの排水についても超過している。

汚水処理棟排水では一律排水基準（3,000個/cm³）を満たしていたが、夏期隊員宿舎排水では第54次で10,000個/cm³、第56次で29,000個/cm³と非常に高い値となり一律排水基準（3000個/cm³）を大幅に超過していた。

界面活性剤のひとつであるLASは、汚水処理棟排水からは0.0025mg/L～0.016mg/L、夏期隊員宿舎排水からは第54次では0.026mg/L、第56次では8.0mg/Lが検出された。排水基準は設定されていないが、参考として環境基準（河川及び湖沼：0.02mg/L、海域：0.006mg/L）と比較すると、第56次の夏期隊員宿舎排水は環境基本法に基づき定められる環境基準を超過していた。

横軸は採取年月日

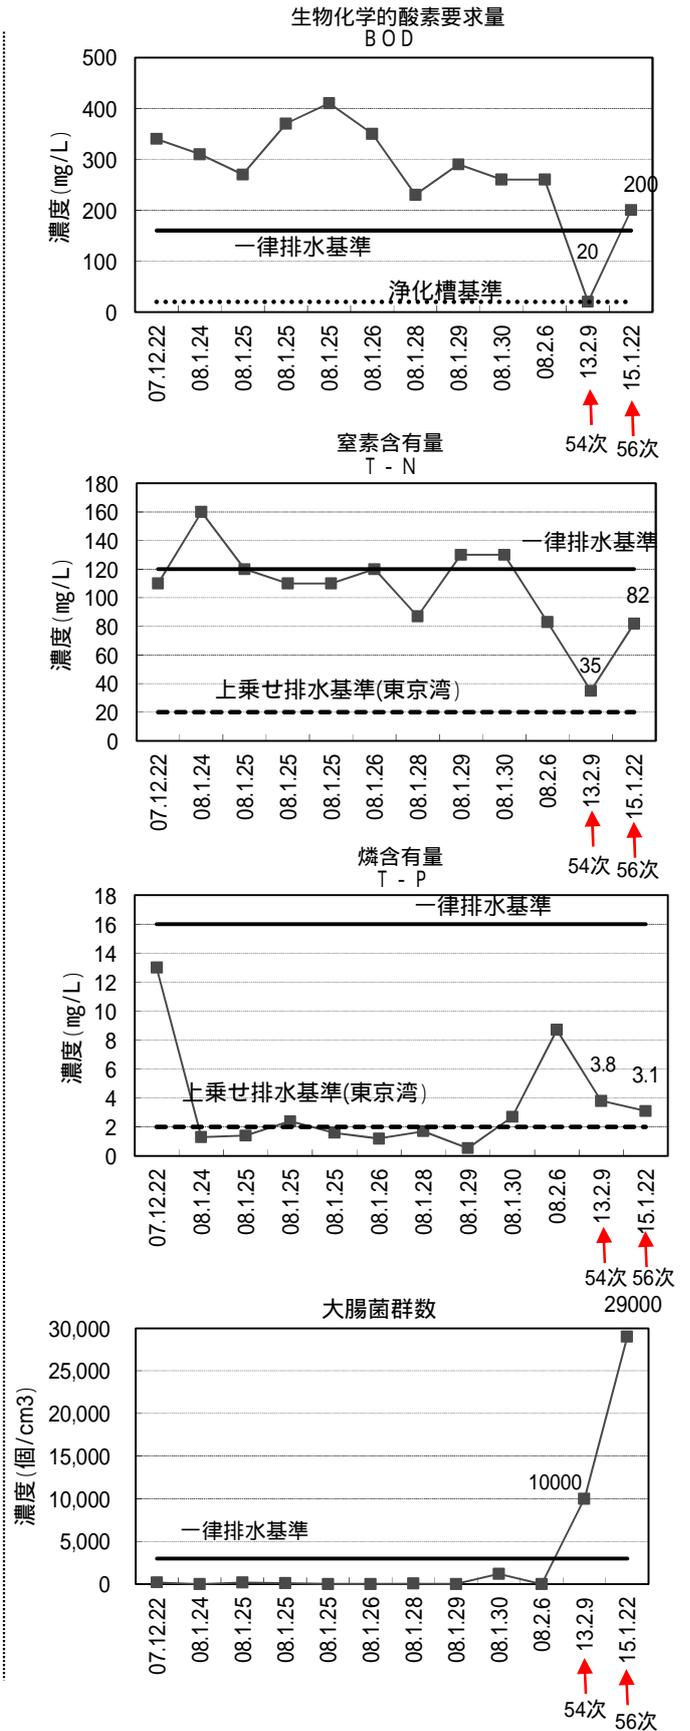
図2 排水分析結果（夏期隊員宿舎）

夏期隊員宿舎の汚水処理装置の処理能力が低く、排水路には他のエリアでほとんど見られなかった藻類の繁茂が確認された。今回、採取した処理済排水の分析結果報告は後日となるが、目視においても濁りやスカム(汚泥等の固形物)が確認された。なお、第54次隊、第56次隊に同行した職員が南極地域環境実態把握モニタリング調査の一環として採取した排水の分析結果では、第56次では生物化学的酸素要求量(BOD)が一律排出基準及び浄化槽基準を大幅に超過、また大腸菌群数は、第54次、第56次ともに一律排水基準を大幅に超過していた(別添参照)。周辺エリアの富栄養化が懸念されるため、新たな処理装置を導入する等抜本的な改善が必要である。

横軸は採取年月日
