4. フォローアップ調査

本調査の位置付けは、共通調査(クリーンアップ調査)で得られたデータの解析である。ゴミの量、分布状況の経時的変化をゴミの種類ごとに解析した。また、発生源情報(文字、記号等)、時刻情報(賞味期限)を合わせて解析することで、漂着物の発生場所及び漂流時間を推定し、漂流・漂着メカニズムを検討し、効果的、効率的な清掃時期、清掃頻度等の検討に資することを目的とした。

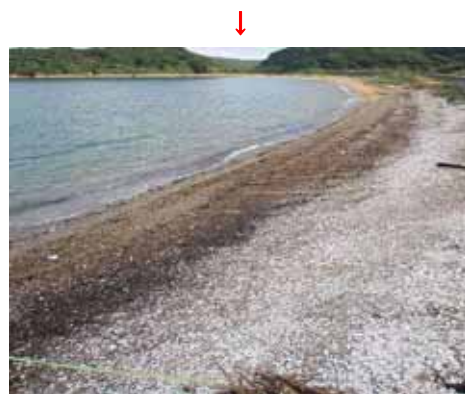
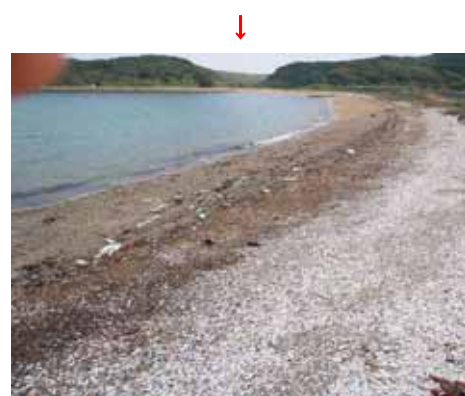
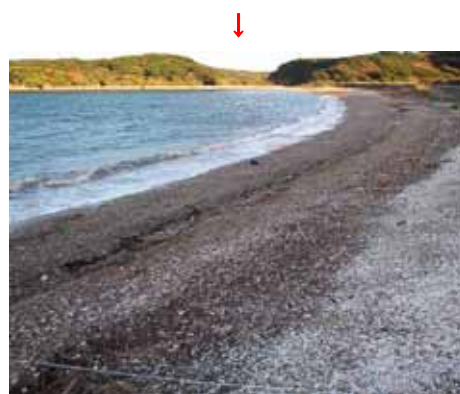
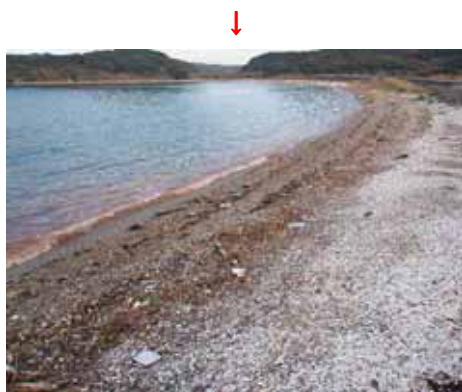
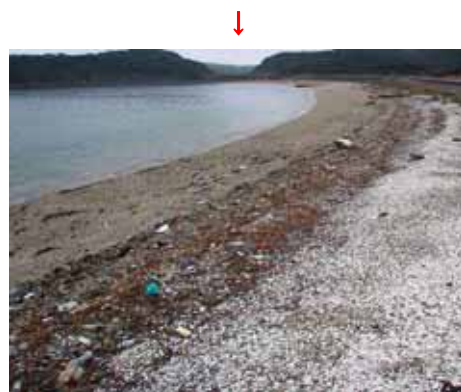
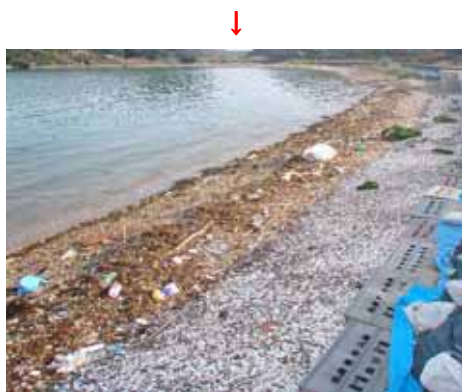
図 4.3-8(1) 奈佐の浜海岸の定点（北側方向）観測結果

2007 年 9 月 19 日～2008 年 10 月 29 日における全ての定点撮影結果のうち北側からの結果を図 4.3-8 に、南側からの結果を図 4.3-9 に示す。奈佐の浜に漂着するゴミは、撮影点の北側と南側でクリーンアップ調査終了後から調査前の状態に戻るまでの時間に違いがあった。

撮影点より北側では、クリーンアップ調査終了後、約 2 週間はきれいな状態を維持している。調査終了後の 3 週間から徐々にゴミの漂着(プラスチックゴミより判断した)が増加し、おおむね 5 週間後にはクリーンアップ調査前の状況に戻っていた。

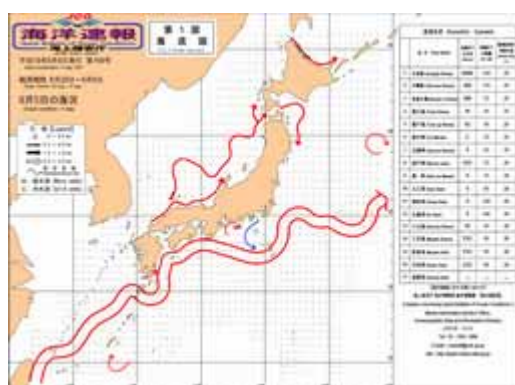
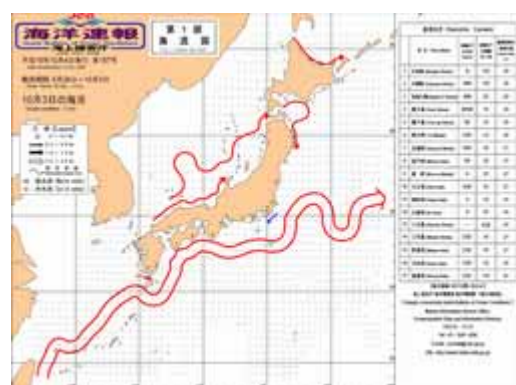
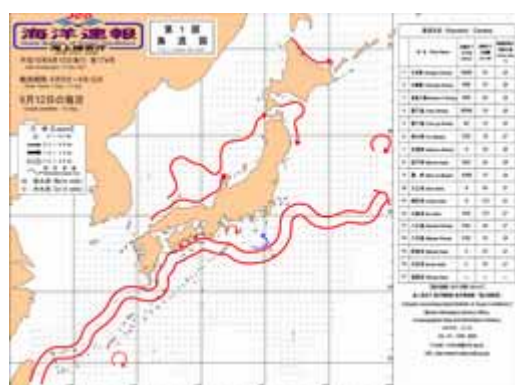
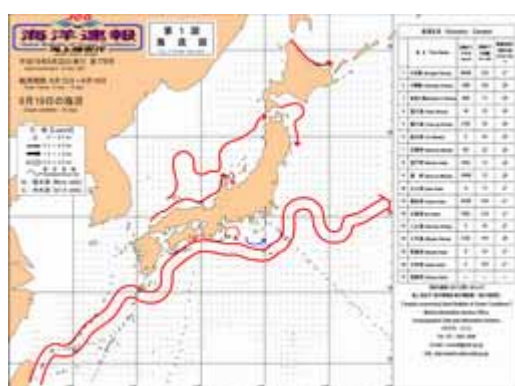
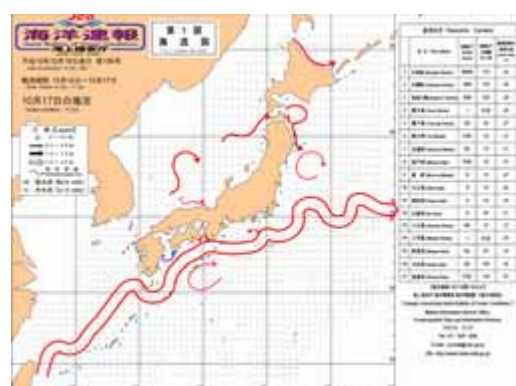
図 4.3-21(1) 日本近海の流れの時間変動

なお、図 4.3-21 に示した「日本近海の流れ」によると、伊勢湾前面の黒潮流は、基本的に東進する流れである。ただし、黒潮流の流れる場所により（紀伊半島より南東方向に蛇行した場合）黒潮の反流が伊勢湾の前面海域に形成されることがある。この反流が形成される時期には、伊勢湾に流入する流れが強くなる可能性が考えられる。

本調査で実施した漂流ボトルによる追跡調査の結果は、平成 20 年 1 月 7 日に実施したものであり、図 4.3-21 の 1 月 9 日の状況を見ると、小さいが黒潮の反流が伊勢湾の南に形成されている。追跡調査の結果は、伊勢湾に漂流されたボトルは、湾奥からのものも含めて全てが湾口に向かう経路を示した。ただし、答志島から伊良子岬を通過した漂流ボトルの中には、一旦伊勢湾より外に出たものの、再度伊勢湾に入り込み、再び湾外に出て行く経路を示したものもみられた。この調査を実施した時期は、北西の季節風が強く、恒常的に吹く時期である。このため、海表面の流れは風の影響を強く受けており、反流の流れよりも影響が大きかったため、基本的には湾外に出る経路をとるものの、時期や風向によっては、湾外から湾何に入る可能性も考えられる。
