## G-2 中央アジア塩類集積土壌の回復技術の確立に関する研究

### (3) 導入作物の研究

[要旨] 本研究は、シルダリア川下流域に位置するシャメイノフ・コルホーズ内の高塩類土壌集積による一廃棄圃場を対象として、土地改良と耐塩性作物の導入を計りながら廃棄圃場を再生・復活させることを目的として行った。平成8年度は、前年度に決定した現地試験地の廃棄圃場に暗渠パイプの埋設工事が予定されたので、カザフ国内及び隣国のキルギスタンとウズベキスタンの農業事情、塩類集積及び水環境についての情報収集を行い、さらに、クズリオルダ農業生態研究所の協力研究者と実験実施計画の検討を行った。平成9年度は、シートパイプ暗渠埋設工事及び実験圃場の造営工事(圃場の土壌流失・破壊箇所の修復・均平化、明渠排水溝、境界溝、家畜防護柵、灌漑水路・水門の整備・補強など)を大成建設とクボタ工業の協力で完了した。さらに、イネ用育苗箱で数種の作物を供試し、作物の耐塩性の比較及び土壌のリーチング効果を確認した。帰国後は寒天培地上でのイネ品種の耐塩性の比較試験を行った。平成10年度は、本研究プロジェクトの10年度での打ち切りと申請予算額の半減が宣告されたことから、本研究計画の大幅変更を迫られることになった。しかし、本研究の目的遂行と9年度に実験圃場造営に投資された予算を考え、試験規模の大幅縮小はしないことにした。ただし、経費削減のため実験期間の短縮(開始を2カ月遅らす)、作物の栽培・耐塩性試験は可能な一定期間での比較試験とすることにした。結果は、イネについては試験目的を達成できなかったが、他の畑作物はすべて期待以上の試験成績を得ることができた。調査研究の分担は、供試作物の生育調査及び地下水・土壌分析は佐賀大学が分担し、作物の収量調査は現地の協力研究者が担当した。なお、協力研究者の報告は翻訳が未了であるので、今回は佐賀大学の調査結果の一部を報告した。10年度の研究成果は、カザフ共和国で初めて高塩類集積による廃棄圃場を再生させ作物栽培に成功したことであろう。脱塩処理、畝間灌漑、作物・品種の選定、肥培管理などを適切に行うことによって、不毛の廃棄圃場が再び生産性豊かな農場に変わることになるのである。

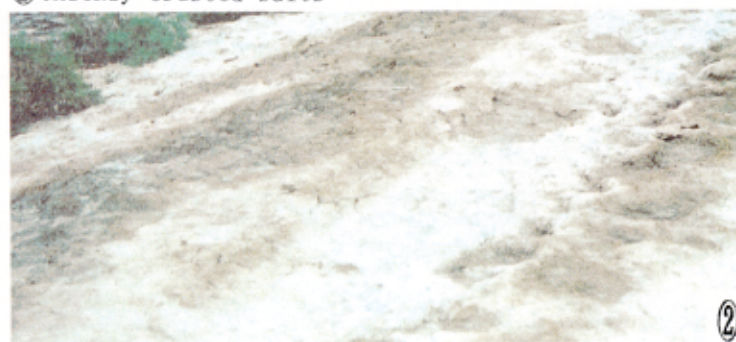
② thickly crusted salts

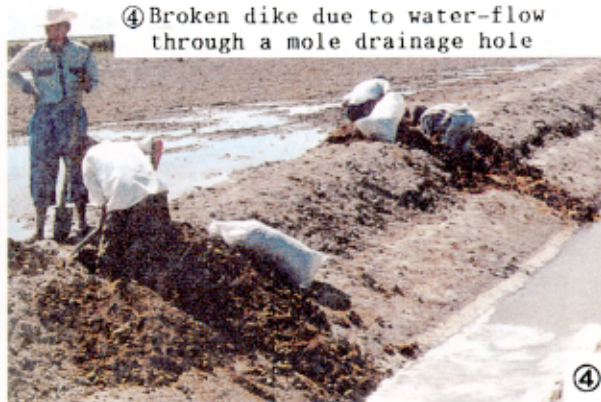
⑥ Broken dike due to water-flow through a mole drainage hole

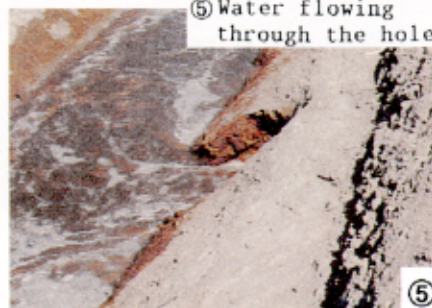
⑦ Water flowing through the hole

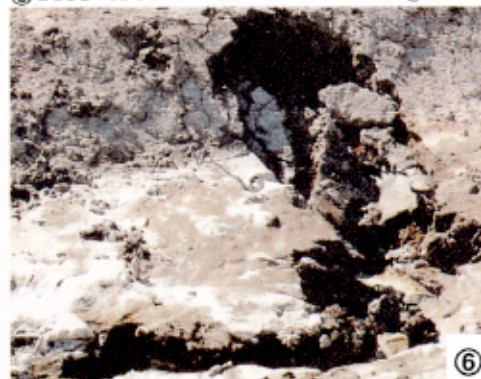
⑧ Soil erosion due to leaching

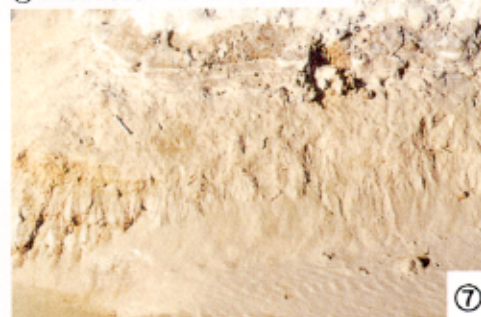
⑨ Infiltrated dike soils

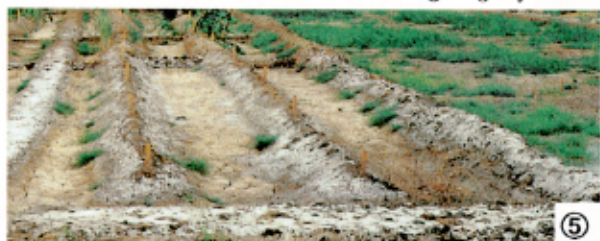
⑤ No crops standing at re-salinized plots

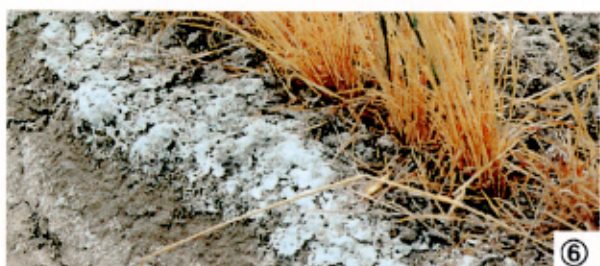
⑥ Highly salt-accumulated ridge

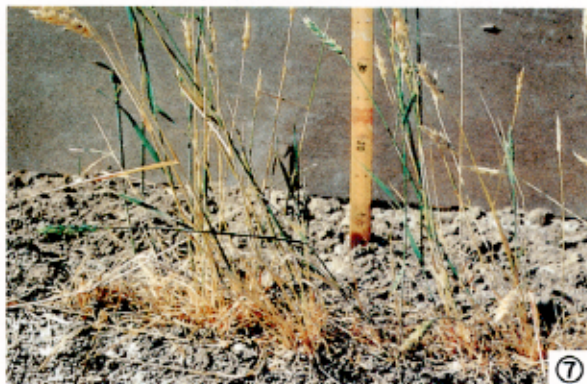
⑦ Wheat heavily damaged by salinization
