皇居外苑濠環境保全計画  
(第 3 期計画)

令和 6 年 6 月

環境省自然環境局 皇居外苑濠管理事務所

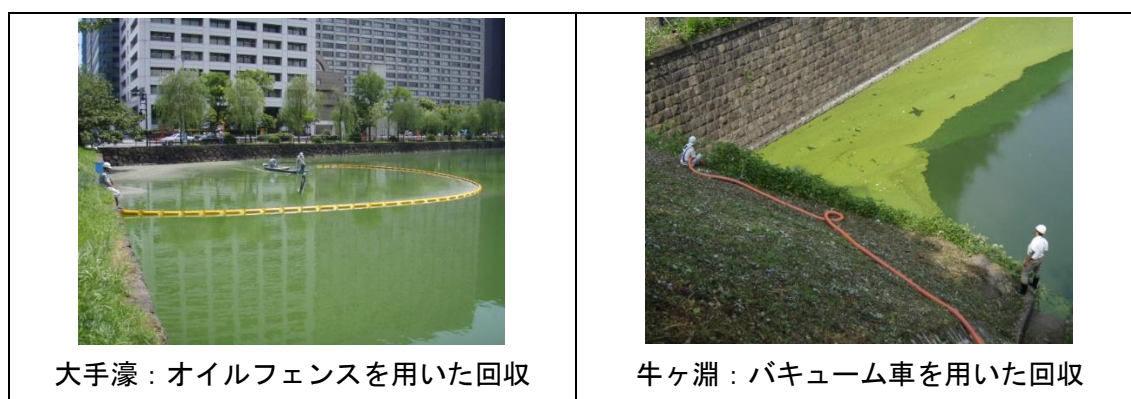
図 4 2008 年（平成 20 年）8 月に行われたアオコの回収事業の様子

1960 年（昭和 35 年）に東京都の浄水を担う機能が淀橋浄水場から東村山浄水場へ移転したことで、1965 年（昭和 40 年）に玉川上水からの補給水は停止され、水源を専ら雨水に頼らざるを得ない状況となった。多量の降雨時に濠へ流入する合流式下水道からの越流水や落葉、ごみなどの蓄積は、濠内の深刻な富栄養化を引き起こし、夏季から秋季にかけてアオコの異常発生が確認されるようになった（図 4）。アオコの異常発生は、人への健康被害をもたらすほか、皇居外苑の象徴性を損ねるおそれがあり、根本的な解決が必要となった。

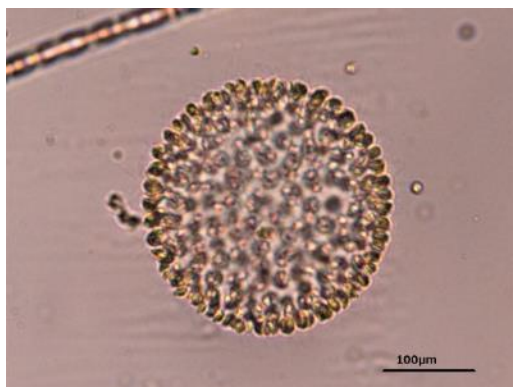
図 6 *Uroglena* 属

近年ではアオコの異常発生は確認されなくなったものの、魚介臭や淡水赤潮の原因とされる *Uroglena* 属 (図 6) が 2022 年度 (令和 4 年度) の 5 月に水質調査で北回りの濠である半蔵濠から清水濠にかけて初めて確認され、その水系の優占種となった。また、同年 8 月にはカビ臭の原因とされる *Pseudanabaena* 属 (図 7) が半蔵濠、大手濠および日比谷濠で優占的に確認され、アオコの原因種のほかにも警戒していく必要があると考えられた。

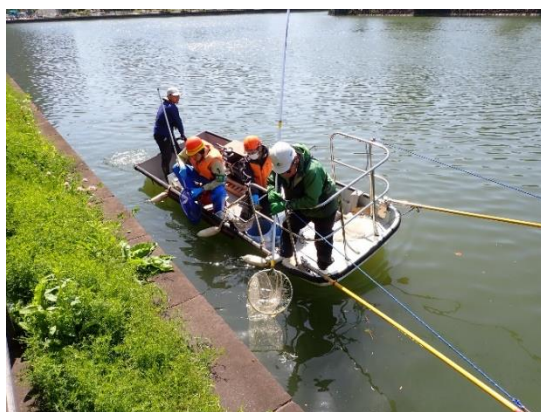
図11 電気ショッカーボートを用いたブルーギル駆除作業

2006年度（平成18年度）から電気ショッカーボートを導入したブルーギルの駆除が日比谷濠、凱旋濠、清水濠、大手濠、桔梗濠、和田倉濠および馬場先濠の7濠で実施されていた（図11）。当初は、当歳魚および1歳魚における捕獲数の減少傾向が確認されたものの、近年では横ばい傾向が続いた（図12）。この要因には、濠内における水生植物の異常繁茂や時折発生する石垣工事で予定されていた駆除作業を中止したほか、ブルーギルが石垣の奥や水底の障害物に隠れることで電気ショッカーボートの有効射程を逃れていたなど、駆除作業が難航していることが考えられた。また、これまでブルーギルはいないとされていた桜田濠でもブルーギルの生息が確認されるようになったことから、皇居外苑におけるブルーギルの生息状況を再確認する必要がある。さらに、電気ショッカーボートは水温が低く、水生植物の少ない冬季でのみ有効な手法であるため、ブルーギルの繁殖期とされる春季から夏季にかけては適用できず、ほかの手法と組み合わせることも検討する必要がある。
