# 皇居外苑濠 濠別管理方針

## <濠別管理方針の位置づけ>

本方針は、皇居外苑濠管理方針（案）に準拠し、皇居外苑管理事務所が管轄する 12 の濠それぞれを「景観」、「水質」、「生き物」、「利用」等の観点から整理し、日常における管理行動の指針とするものである。なお、本方針は、今後の状況の変化に応じて、適宜、見直しを図るものとする。

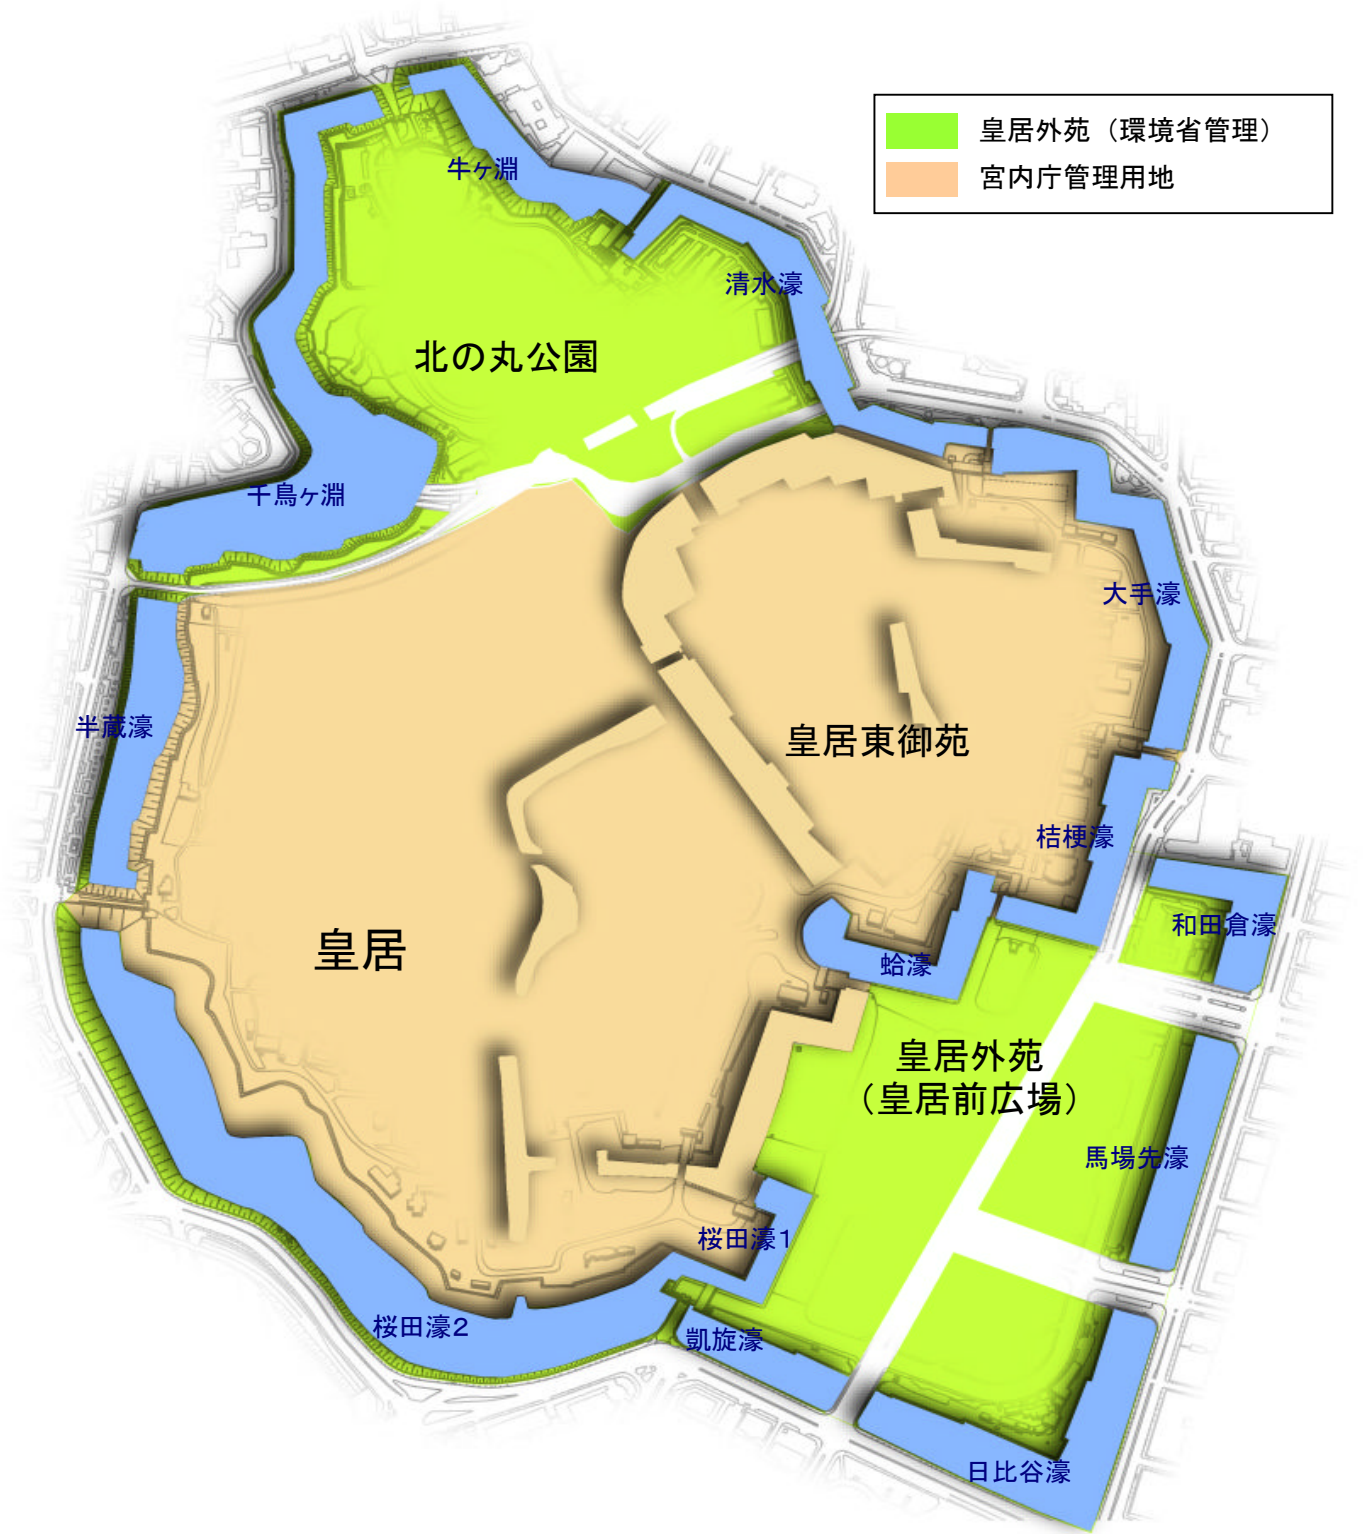
皇居外苑および外苑濠の概略平面図

※ 桜田濠は、上流部と下流部の特性が異なるため 2 つの地区に分けて扱った

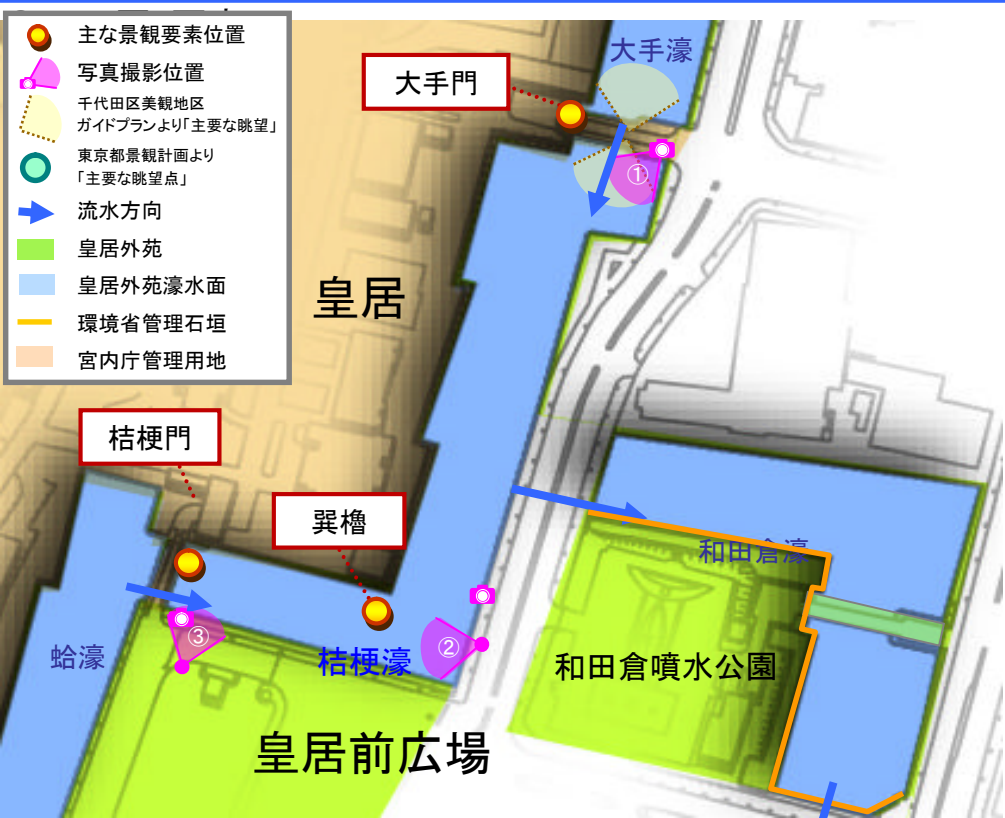
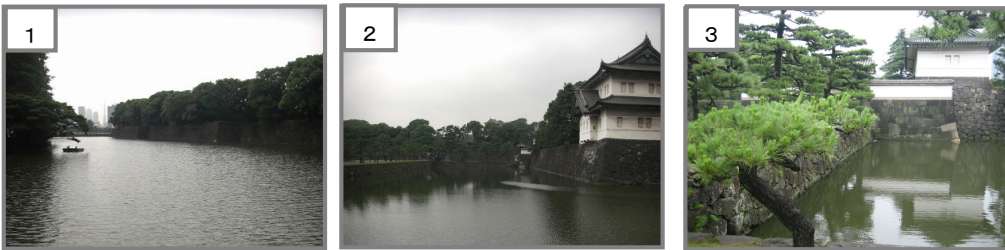
本濠の北側は東御苑の入り口である大手門に接し、南側は皇居前広場の一部を形成しており、これらと一体的に**象徴的な空間**を形成している。(象徴・景観)

また、皇居側の濠端に翼櫓と桔梗門、奥手に富士見櫓を控え、さらに江戸城の正門であった大手門の存在により、**高い歴史性**を感じさせる。(歴史・景観)

大手濠と蛤濠の二濠からの水の流れの合流点にあたり、**通水上重要な箇所**である。ただし、**大手濠との接続部では構造上、濠水の流動が阻害**されている。(水質)

東御苑利用者や皇居一般参観者の移動経路沿いにあり、また人と水面との距離が近く、見通しも良いため、**水面が多くの人目に付きやすい濠**である。(景観)  
水質が比較的良好で、かつブラックバス等が侵入していない濠である。(生物)

- ・象徴的・歴史的景観の質の低下につながる構造物の設置は控える。(象徴性・歴史性)
- ・水面は多くの人々の注目を受けやすいため、水面のアオコ、ゴミ、落葉等の除去は重点的に行う。(象徴性・景観)
- ・和田倉濠との接続部は、通水性確保のために、閉塞の原因となる落葉やゴミの除去を特に重点的に行うとともに、濠間の施設の改修等について検討を行う。(水質)
- ・ブラックバス等の駆除を引き続き実施する(生物)

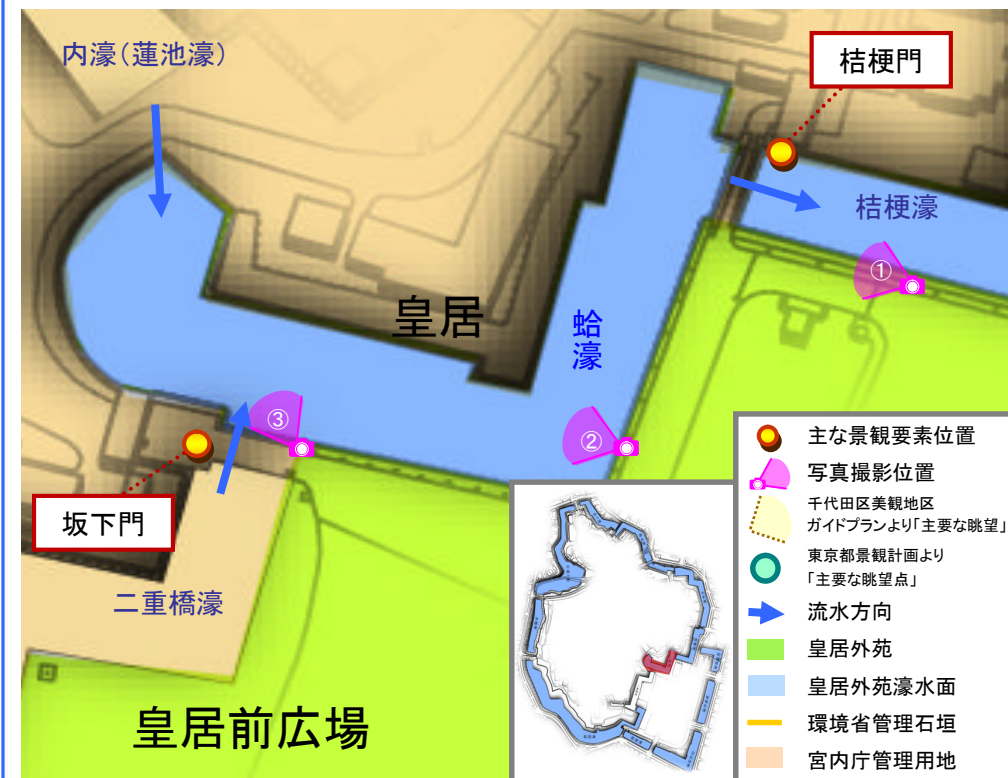
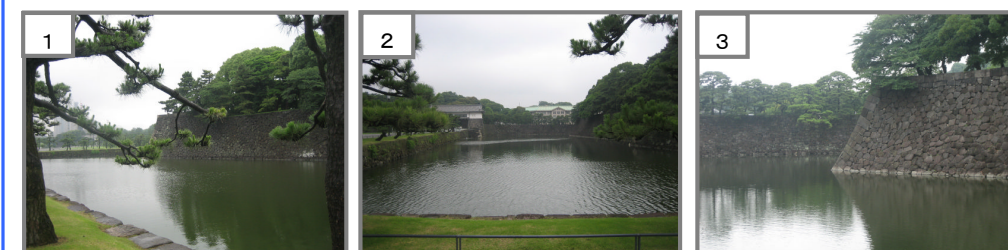
## ● 平面図・写真

本濠は、皇居前広場の一部であるとともに、皇居と隣接して両者を区切る位置にあり、皇居前広場の濠端に整然と並ぶクロマツとともに、厳かな**象徴性の高い景観を形成している**。(象徴・景観)

外苑濠の中でも奥まった位置にあり、折れ曲がった先が見えない形状をしているため、奥深さを感じさせ、**象徴性を増している**。また、石垣と桔梗門、坂下門の二つの門の存在が、**歴史を感じさせる景観**を作り出している。(歴史・景観)

東御苑と二重橋間の移動経路沿いにあり、人と水面との距離が近く、見通しも良いため、**水面が多くの人目に付きやすい濠**である。(景観)

- ・象徴的・歴史的景観の質の低下につながる構造物の設置は控える。(象徴性・歴史性)
- ・水面は多くの人々の注目を受けやすいため、水面のアオコ、ゴミ、落葉等の除去は重点的に行う。(象徴性・景観)
- ・外来生物の侵入防止を図る。(生物)

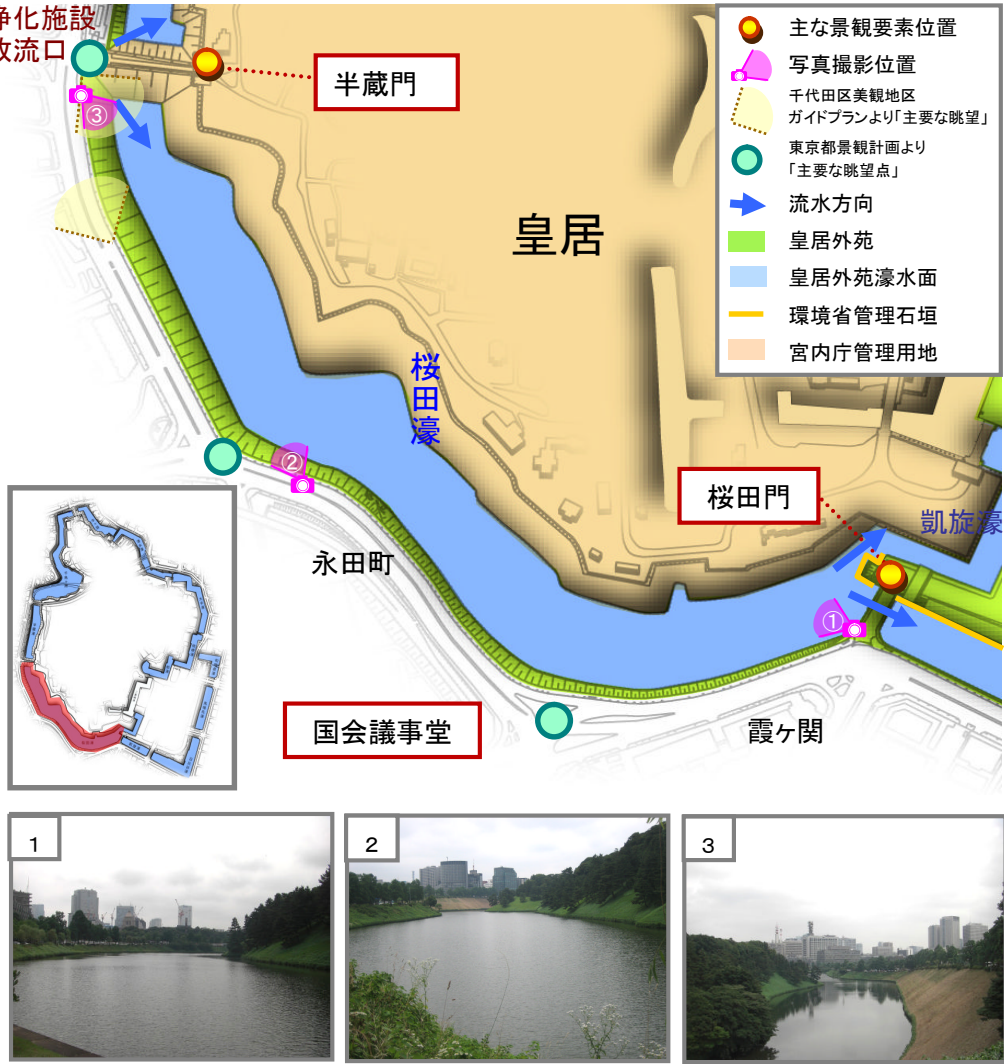
● 平面図・写真

皇居、半蔵門と隣接しているため、**象徴性の高い濠**である。江戸城遺構の堤塘の連なる景観が、**歴史性**を醸し出している。（**象徴・歴史・景観**）

濠面積は外苑濠の中で最大で、上下流間での高低差も大きい。堤塘には、都心部では貴重な草地在り、**雄大で開放感のある眺望**を生み出している。一方、一部では植え込みの成長により眺望が阻害された箇所がある（**景観**）

外苑濠の中でも分水嶺を挟んで半蔵濠とともに**最上流に位置し、浄化施設からの処理水の放流先**となっている。**水質は外苑濠の中でも比較的良好**である。（**水質**）

- ・堤塘の草地は、堤塘草花の保全と堤塘の美観維持のため、定期的な草刈りを行うとともに、草地の生物の生息・生育への配慮について検討を行う。（**景観**）
- ・歩道際の植栽は、植え込みや柵などを活用して安全性（濠への転落防止機能）を保持しつつ、濠への眺望を確保できるように管理する。（**景観**）
- ・外苑濠で最上流に位置し、また外苑濠の中でも豊かな生物層を持つことから、外来生物の侵入・繁殖の防止を重点的に行う。（**生き物**）

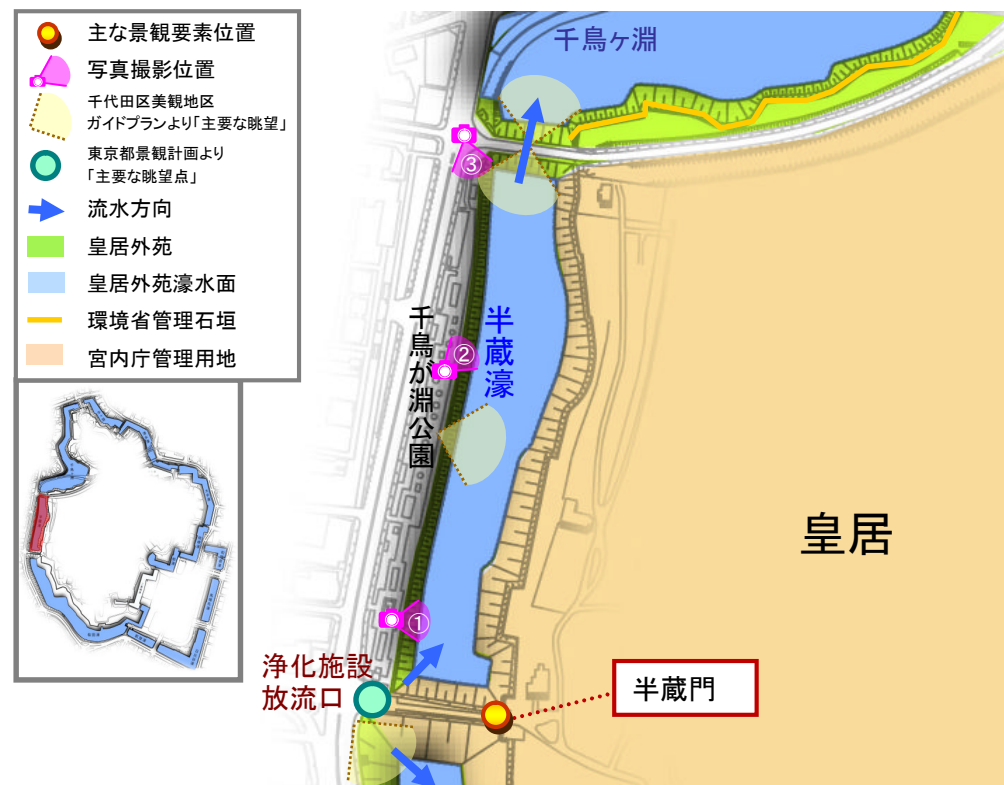
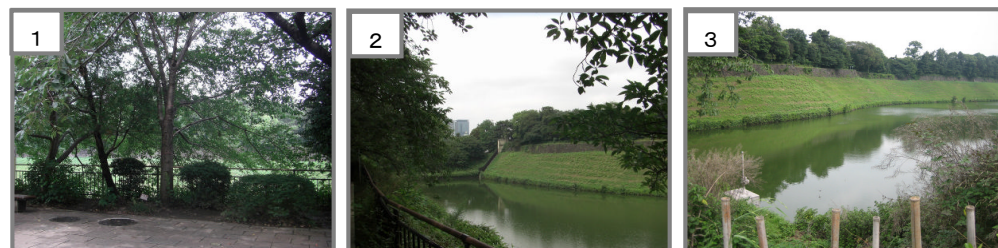
## ●平面図・写真

皇居、半蔵門と隣接しているため、**象徴性の高い濠である**。(象徴性・景観)  
水面の眺望は樹木に遮られ、あまりない。堤塘の草地は都心では貴重なもので、四季折々に咲く**堤塘の草花**が風物詩として人の目を楽しませている。(景観)  
外苑濠の中でも分水嶺を挟んで桜田濠とともに**最上流に位置し、浄化施設からの処理水の放流先**になっている。**水質は外苑濠の中で比較的良好である**。(水質)  
千鳥ヶ淵公園から**濠水面への眺望は、公園の樹木によって制限**されている。(景観)  
水質が比較的良好で、ブルーギル等が侵入していない濠であり、比較的良好な生物の生息環境を維持している(生物)。

- ・堤塘の草地は、堤塘草花の保全と堤塘の美観維持のため、定期的な草刈りを行うとともに、草地の生物生息・生育へのための配慮について検討を行う。(景観)
- ・外苑濠の最上流部に位置し、他の濠への水量の供給源であることから、良好な水質の保全および外来生物の侵入・繁殖の防止を重点的に行う。(水質・生物)

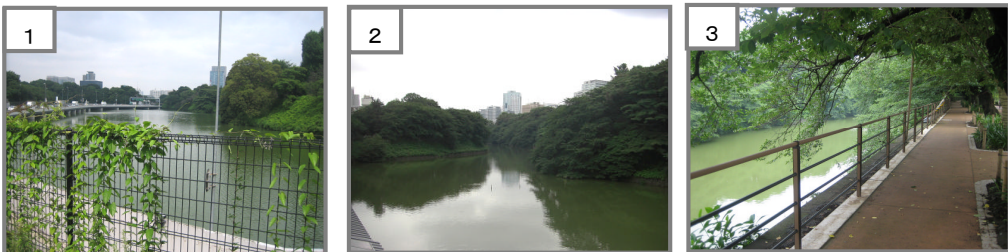
## ● 平面図・写真

田安門周辺が江戸城の面影を残している。(歴史・景観)  
周辺地区とともに多くの桜が植栽され、春は花見客で賑わう。一方、ソメイヨシノの老齢化が進んでいる。(利用・景観)  
外苑濠で唯一ボート乗り場があるなど、各種利用が盛んである。(利用)  
東京都下水道からの流入によって外苑濠の中で最も水質汚濁が進んでおり、アオコの大量発生も見られ、皇居外苑の象徴性を損なうおそれが生じている。(象徴・景観・水質)  
厚く堆積した底泥からの栄養塩の溶出が水質悪化に寄与している。(水質)  
石垣には天然記念物であるヒカリゴケが生育している。(生物)  
ブルーギル等は侵入していない。(生物)

・全濠の中でもアオコ発生量・頻度が高く、またボートで水面に接近できるため、水面のアオコやゴミ、落葉の除去は重点的に行う。(象徴・景観・水質)  
・ソメイヨシノの更新期が近づいているため、今後の桜の植栽管理については、千代田区や関連団体との調整を図り、方針を検討する必要がある。(景観)  
・全濠中最も水質汚濁が進んでいるため、水質改善対策を最優先に進める。(水質)  
・各種利用が盛んな濠ではあるが、外苑濠の持つ象徴空間という特性に配慮し、適切な範囲に規定する。(利用)  
・ヒカリゴケの保全のため、適切な生育環境の維持管理を行う。(生物)  
・外来生物の侵入防止に努める。(生物)

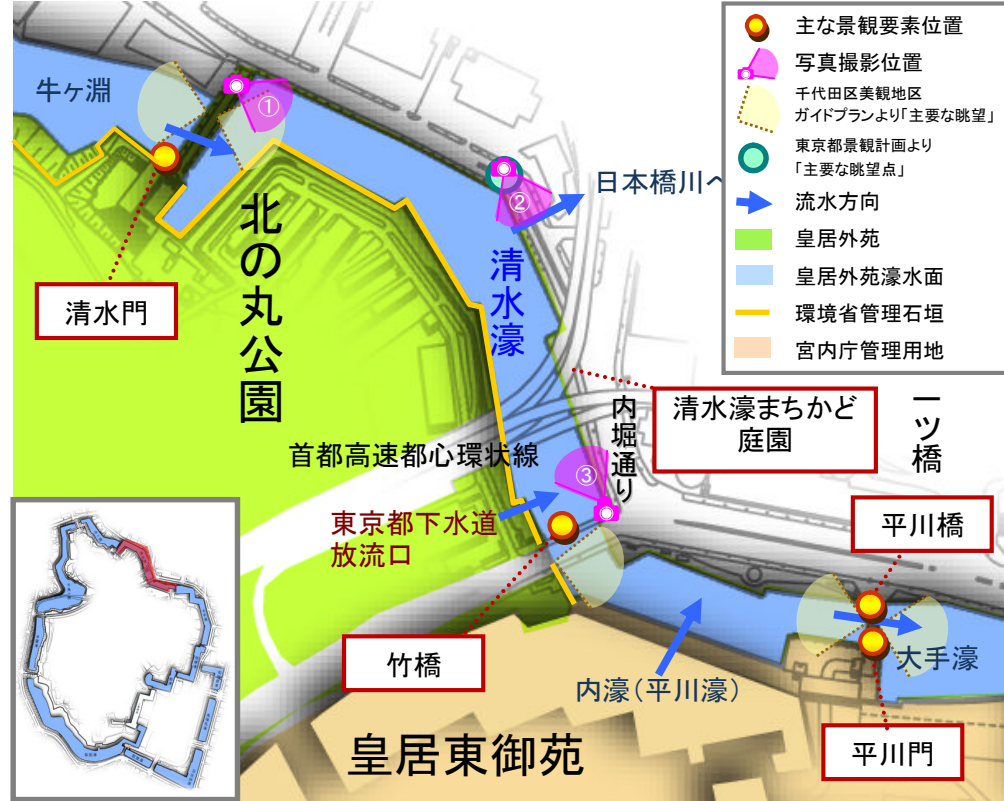
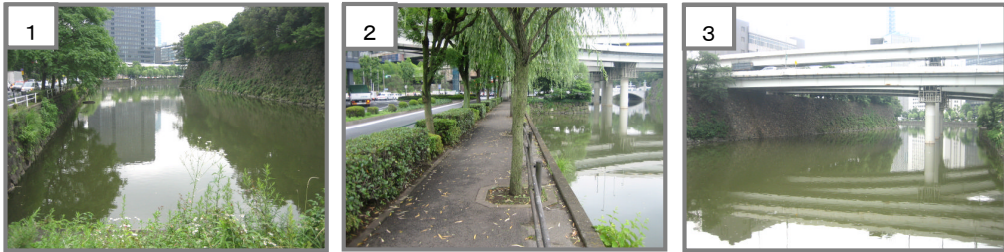
### ●平面図・写真

人と水面との距離が近く、見通しも良いため、**水面が人の目に付きやすい濠**である。(景観)

清水門、平川門などの江戸城の遺構が残る一方、首都高速や竹橋などの近代都市構造物が横断し、**新旧が入り混じった独特の景観**が形成されている。(景観)

**牛ヶ淵**方面から流下してくる水により、**水質が悪化**している。(水質)

本濠からの越流水は**日本橋川**に放流されている。(水質)

・千鳥ヶ淵方面からアオコの流入があり、水面に人の注目を受けやすく、また越流水を日本橋川に放流していることから、アオコをはじめゴミ、落葉等の除去は重点的に行う。(水質・景観)

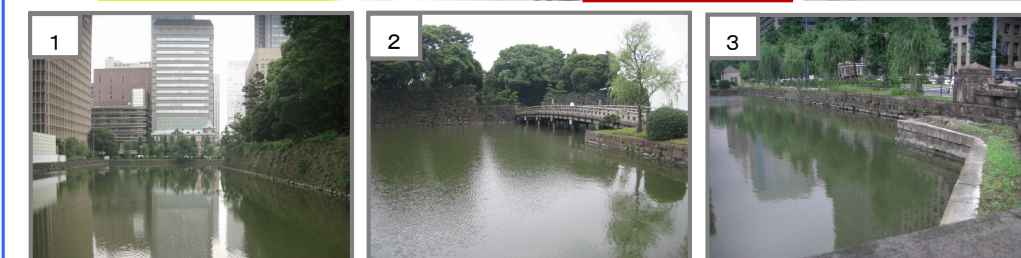
## ● 平面図・写真

丸の内オフィス街に面するとともに、和田倉門・和田倉橋によってもたらされる歴史性の高さをもち、また象徴性を感じさせる和田倉噴水公園が隣接するなど、**小さいながらも様々な要素が入り交じる濠である。**(景観)

丸の内オフィス街が水面に写る**夜景が美しい。**(景観)

**ブルーギルなどの外来魚対策が重点的に行われている濠である。**(生物)

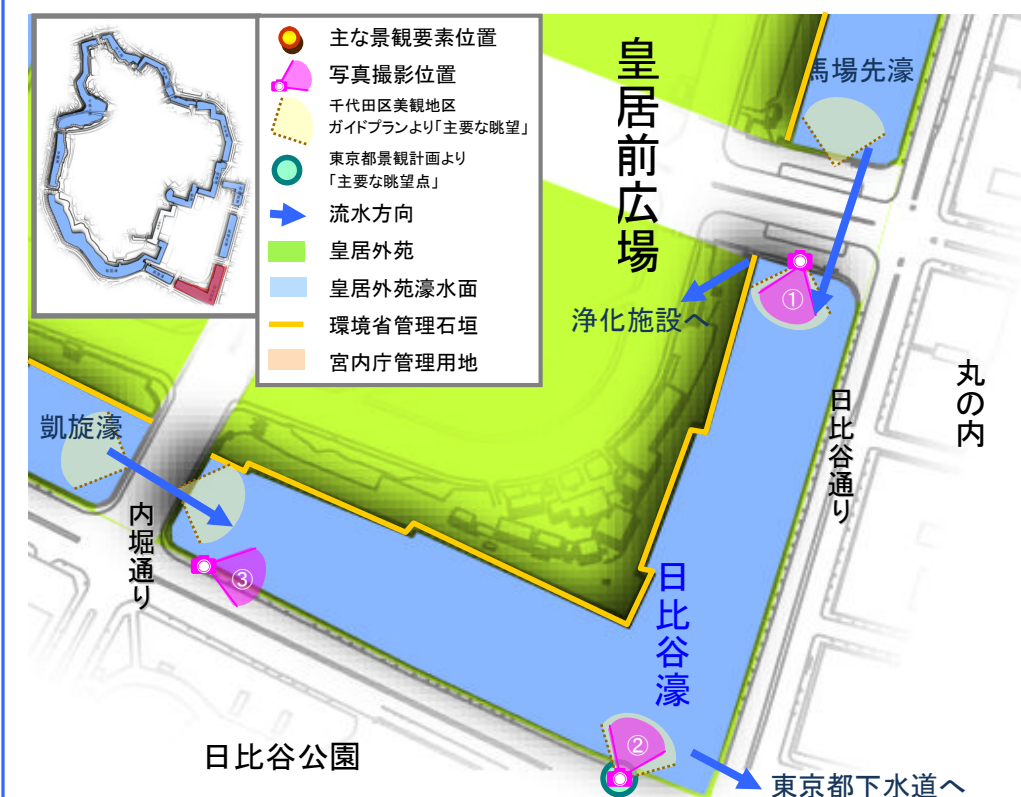
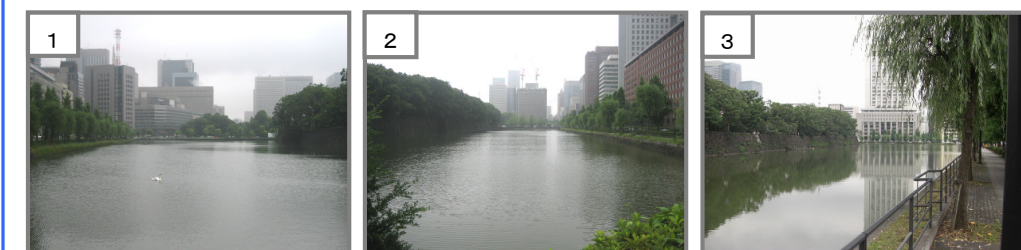
## ● 平面図・写真

人と水面との距離が近く、見通しも良いため、**水面が人の目に付きやすい濠**である。(景観)

全濠の中で**最下流部に位置**するため、上流から流れてくる**アオコが集まりやすい**。(景観)

浄化施設の取水口があるため、**浄化施設の運用による水位の上下変動**があり、そのことによる景観や生き物に配慮する必要がある。(景観・生物)
