# 皇居のお濠

## 皇居外苑濠 水環境保全の取り組み

環境省  
 皇居外苑管理事務所

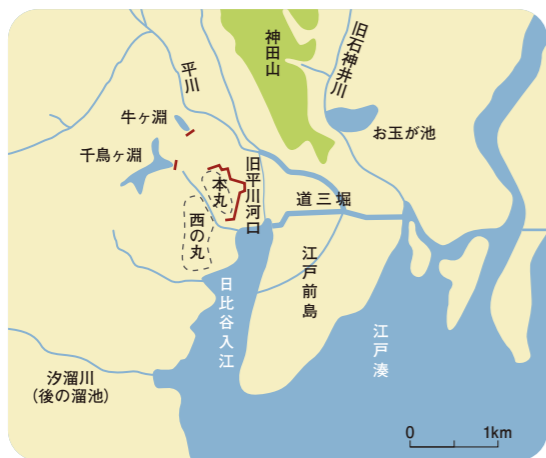
1592年頃  
1590

家康は城よりも町の整備を優先しました。まず日比谷入江を埋め立てようと、入江に流れ込む平川の河口を江戸湊へと付け替えました(道三堀)。また、飲み水を確保するため、川をせき止めてダム湖を作りました。こうしてできたのが、千鳥ヶ淵と牛ヶ淵です。

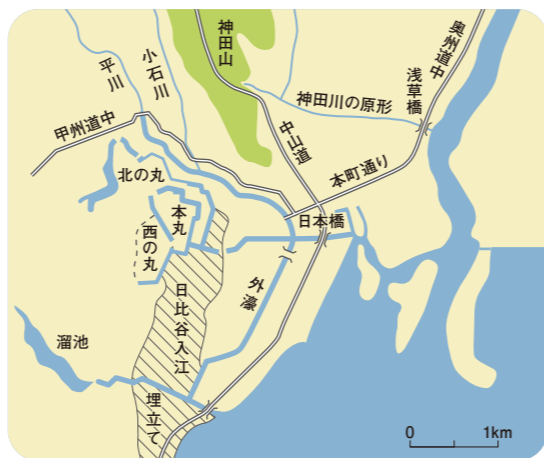
1607年頃  
1603

江戸幕府が開かれると、家康は諸大名に命じて本丸、二の丸、北の丸と本格的に城郭の整備に取り掛かりました。また、日比谷入江は埋め立てられて大名屋敷地区となり、この地区の水源として溜池が作られました。

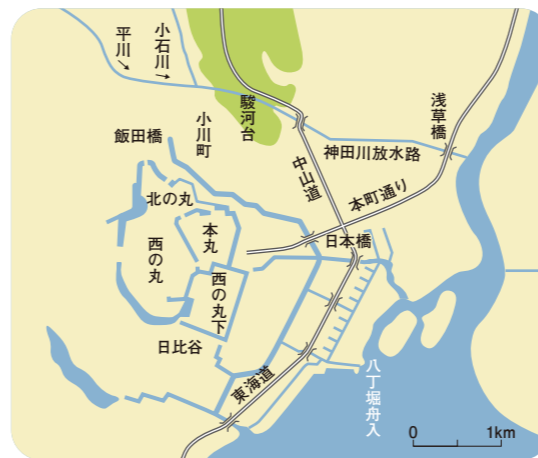
1620年頃

伊豆半島から大量に石を運び、大規模な石垣と濠が築造されました。濠は城の防御だけでなく、水上輸送の役割も果たしました。平川・小石川は神田川へつながれ、水害にも強い町となりました。

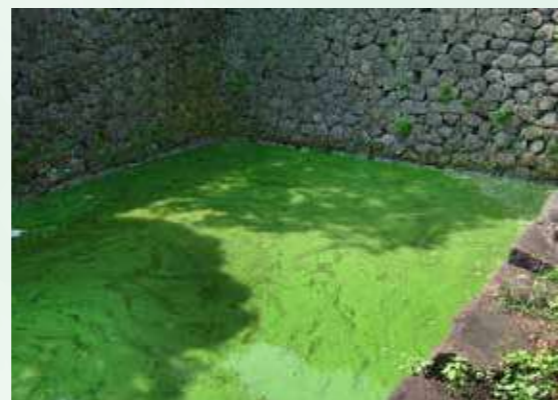
2004年 清水濠

近代水道の普及が進み、1965（昭和40）年に玉川上水からの水が途絶えると、お濠への水の供給源は雨水のみとなってしまう、水質はみるみる悪化していきました。お濠にはもともと樹木の落葉などが堆積しています。さらに、雨天時には下水も流れ込んでいましたが、以前は玉川上水のきれいな水が流してくれていたのです。人々の憩いの場だった水辺は、アオコで埋め尽くされ、悪臭を放ち、貴重な動植物の生存が脅かされる状態となってしまいました。かつてのような美しい水辺を取り戻すため、環境省では様々な取り組みを行ってきました。試行錯誤の結果、近年ようやくその成果が現れつつあります。

アオコは、植物プランクトンのうち「藍藻」あるいは「シアノバクテリア」と呼ばれる生物が増殖・集積することで、水が緑のペンキを流したような状態になる現象です。藍藻も、他の植物と同様に、窒素やリン酸といった栄養分を取り込んで成長しますが、こうした栄養分が必要以上に多い環境（富栄養化）になると、大量増殖することがあります。アオコが大量発生すると、景観を損ねるだけでなく、悪臭を放ちます。また、「ガス胞」と呼ばれる浮き袋を持っているため、水面を覆い尽くして他の水生植物の光合成を阻害します。そして、夜間はアオコの呼吸によって大量の酸素が消費されます。さらに、死んだアオコを分解する菌も酸素を必要とします。こうして水中は貧酸素状態となり、他の生き物が生きていけない環境になってしまうのです。

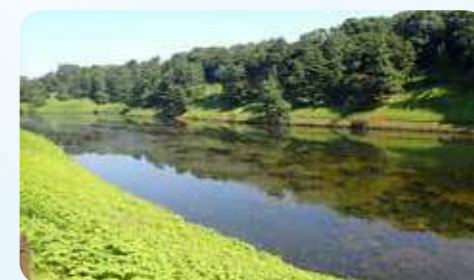
2020年 桜田濠

浄化施設の稼働や雨天時の下水流入が停止された効果もあり、2020年度時点で、12のうち5つの濠（桜田濠、凱旋濠、半蔵濠、和田倉濠、日比谷濠）ですべての目標値を達成しました。お濠の生態系も、アオコ等のプランクトンから水生植物主体に変わりつつあります。環境省では、これからもより良い水環境をめざして水質の維持、改善に取り組んでいきます。

透明度	107 cm
COD	7.0 mg/L
chl-a	36 μg/L
T-N	0.65 mg/L
T-P	0.05 mg/L
