島を囲むサンゴ礁の減災機能

仲座栄三
琉球大学

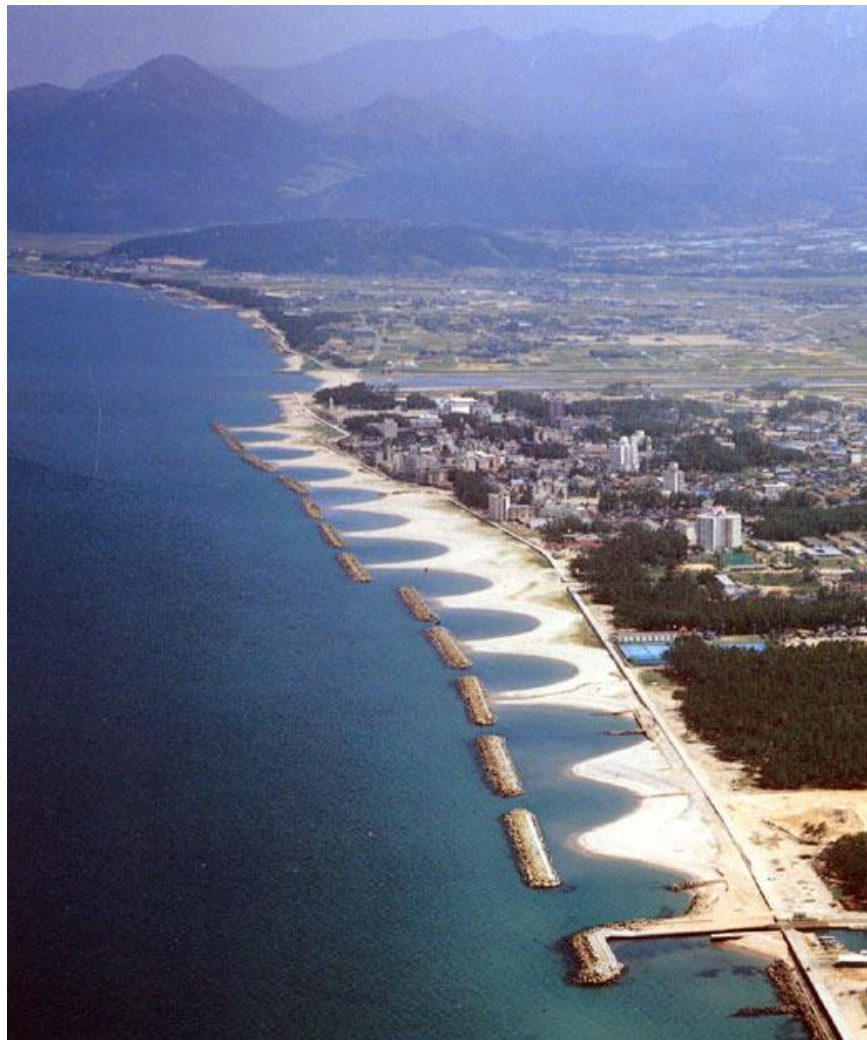
日本における海岸浸食
離岸堤1号の建設(皆生海岸)

私たちはこれを日本に
おける護岸工事の
成功例のひとつと考
えている。

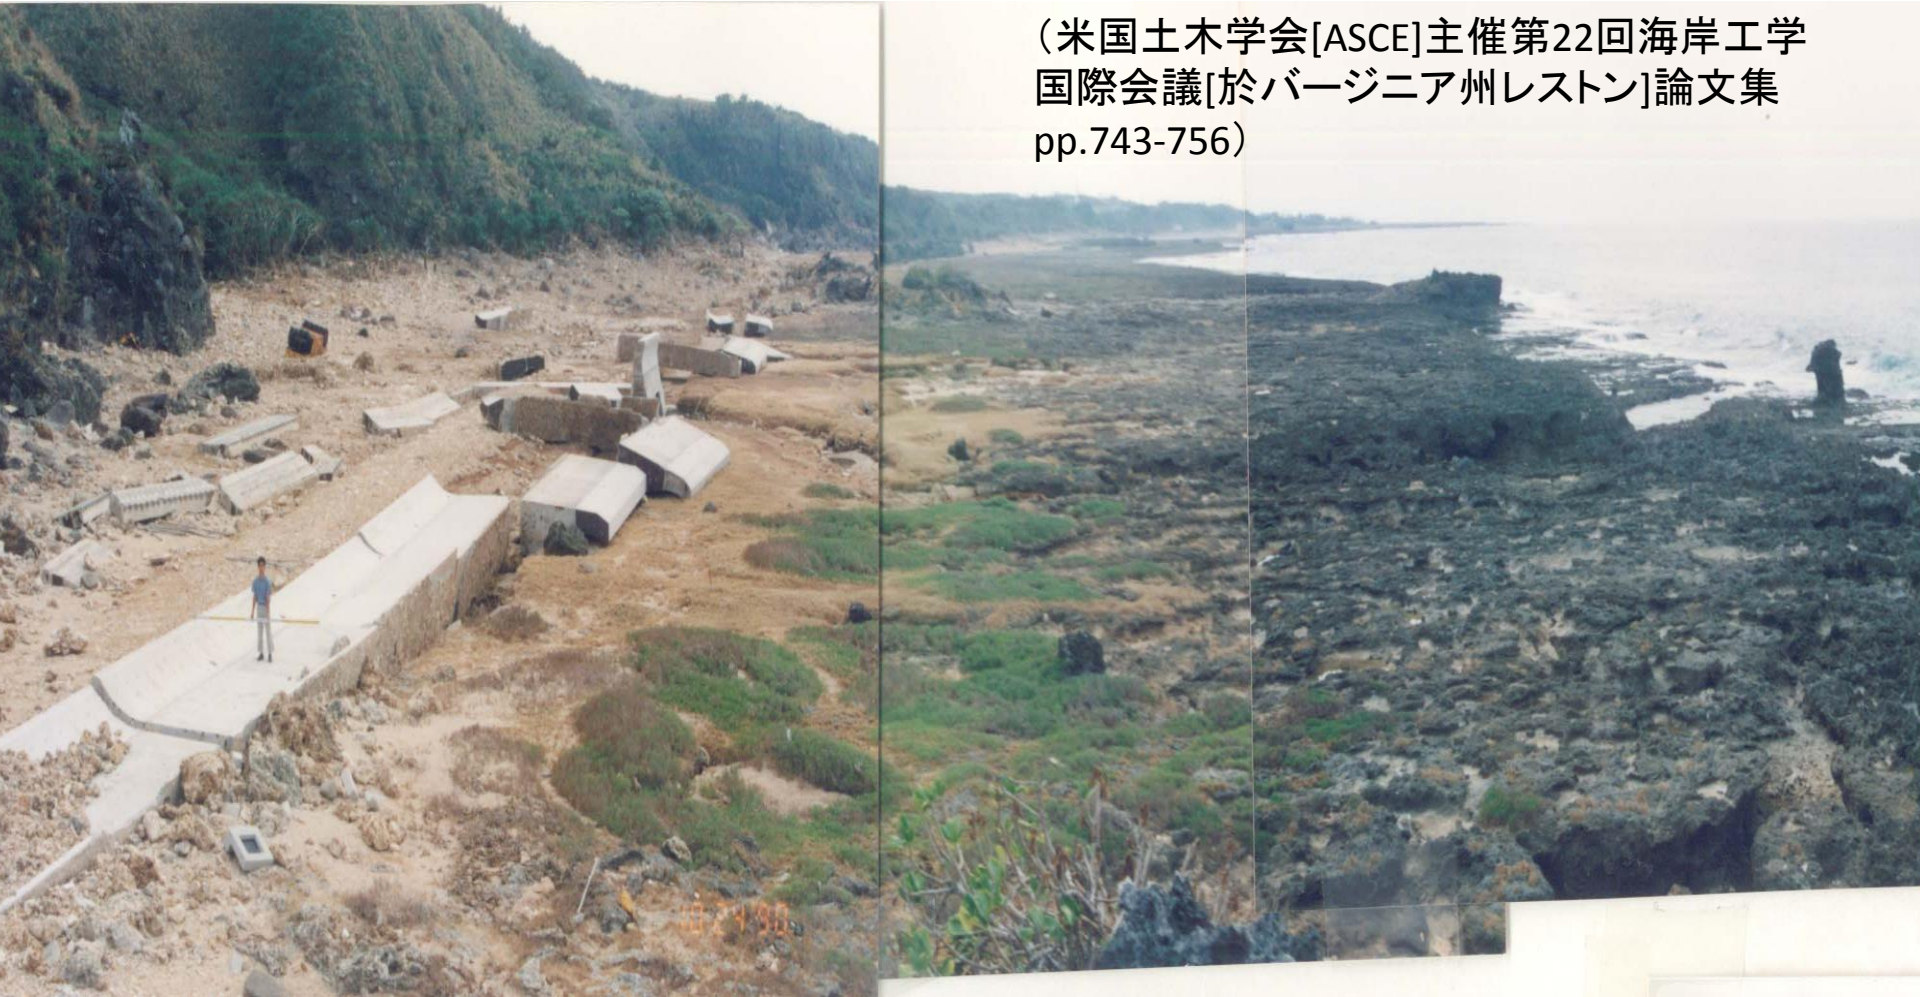
トンボロの形成を願ったが？（国頭村）

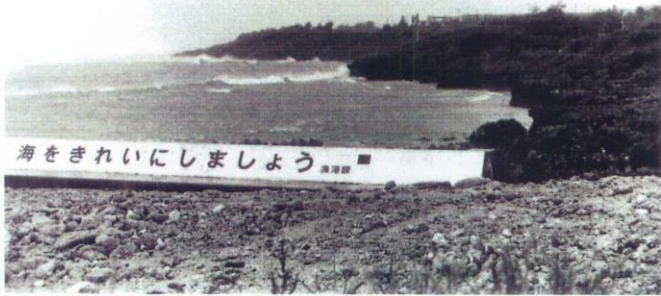
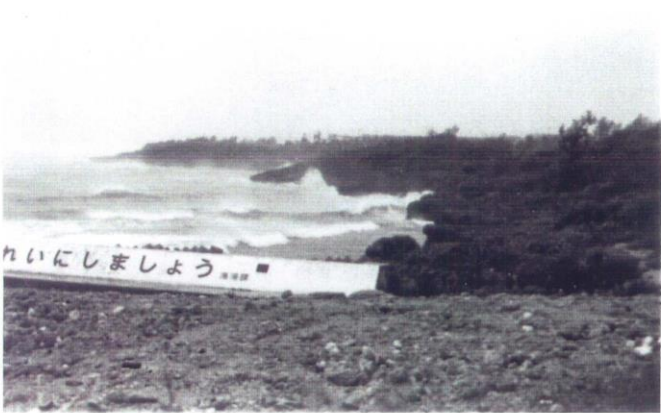
台風による波が、典型的なサンゴ礁
の海岸を損壊した。

台風24号がもたらした津波の
ようなサーフビート

1988年 港川海岸

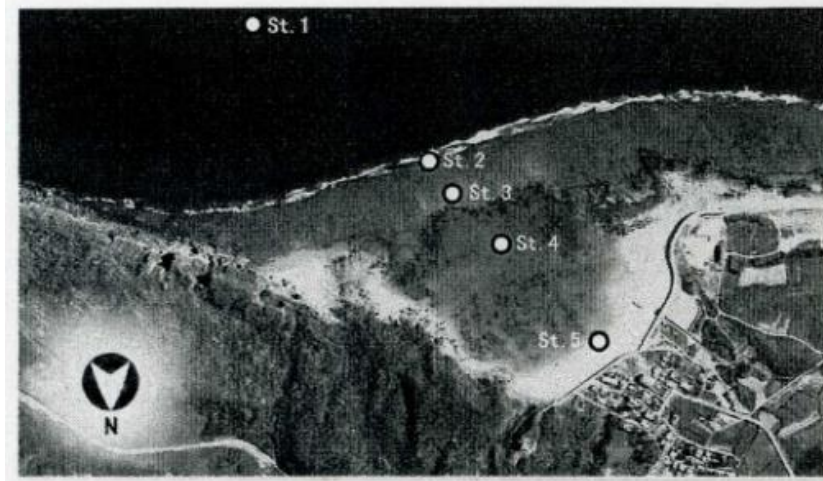
沖縄県与那国諸島の比川海岸

波浪検出装置の 設置個所 St.1-5

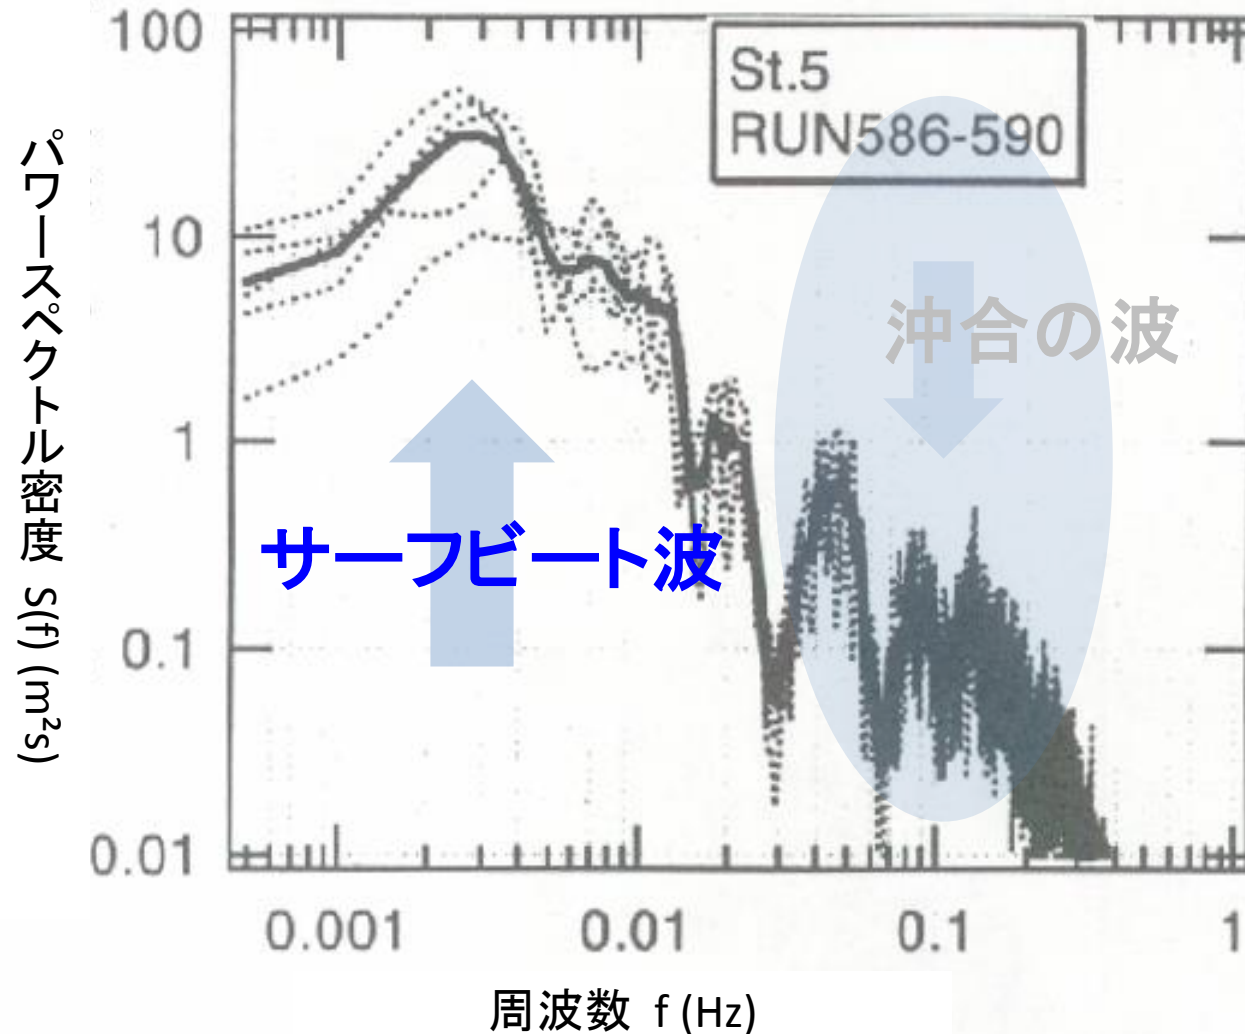
礁原における波のエネルギー強度

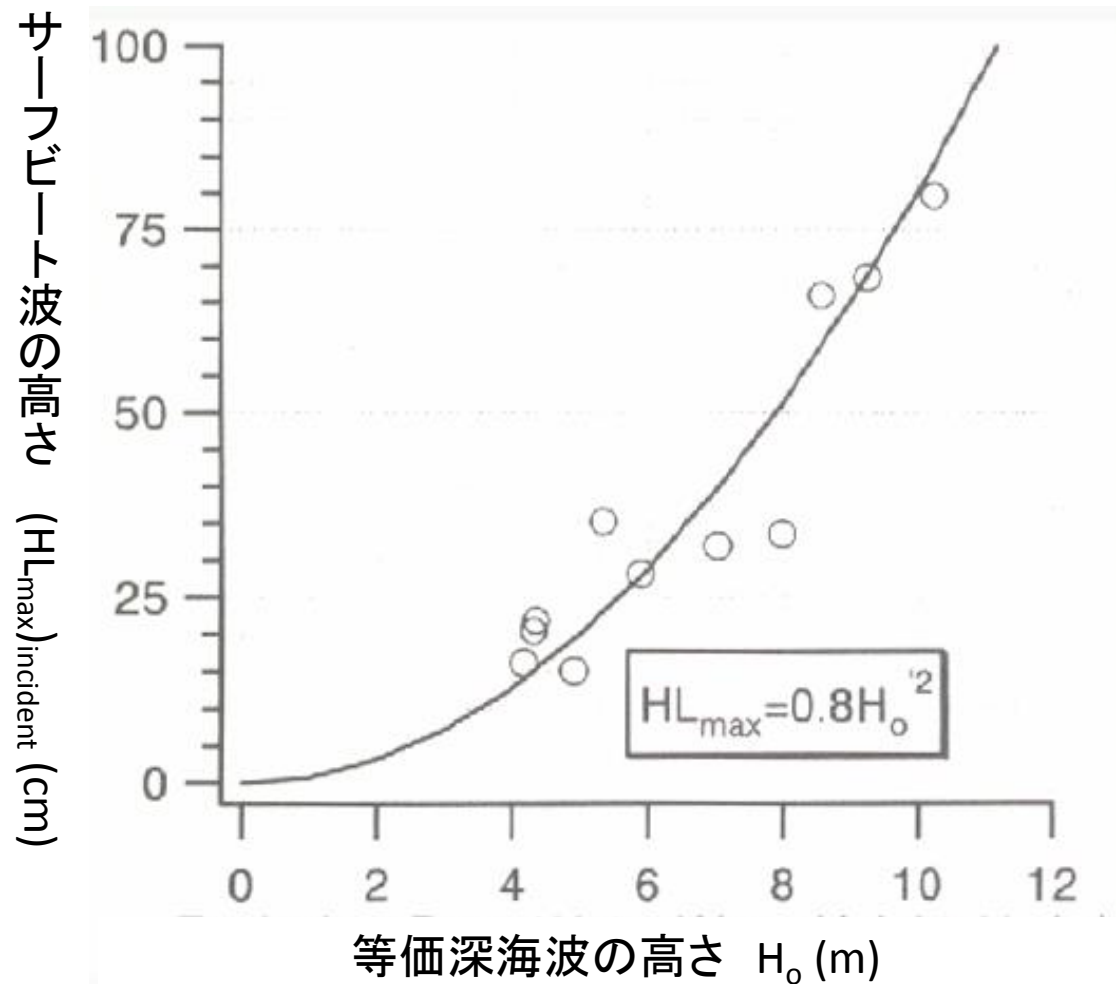
サーフビート波の高さと入射波の高さとの関係

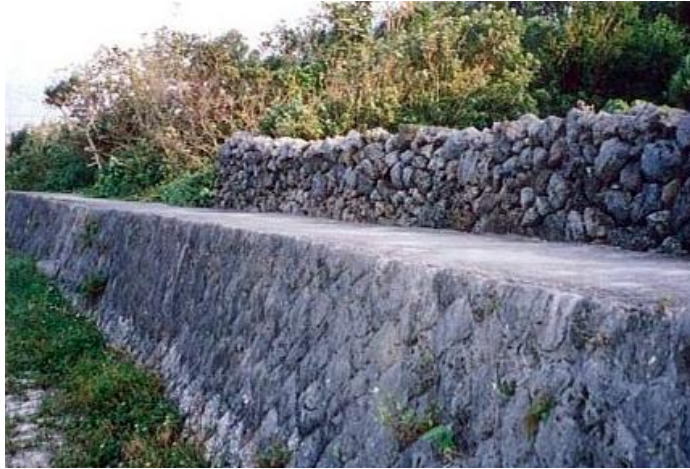
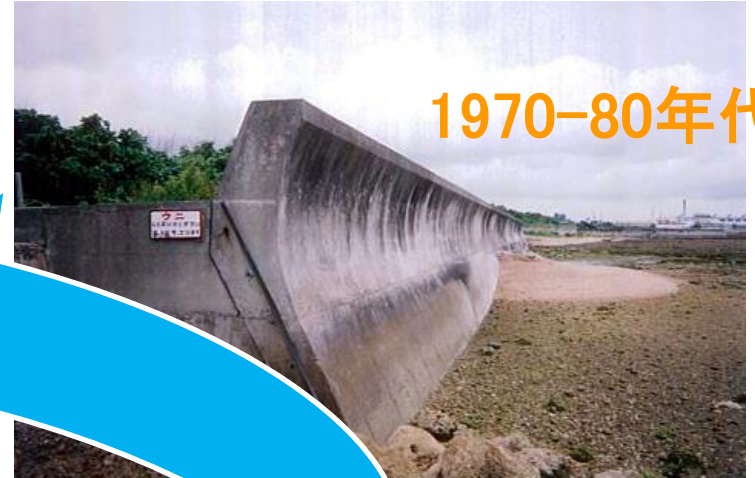
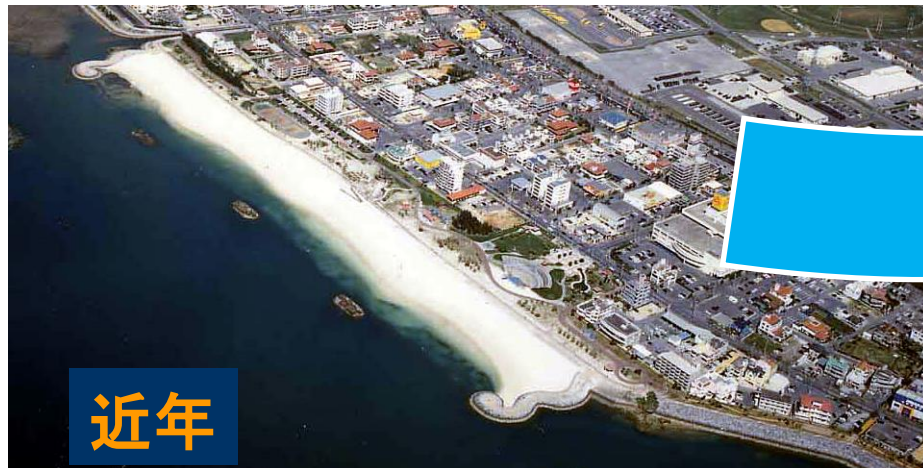
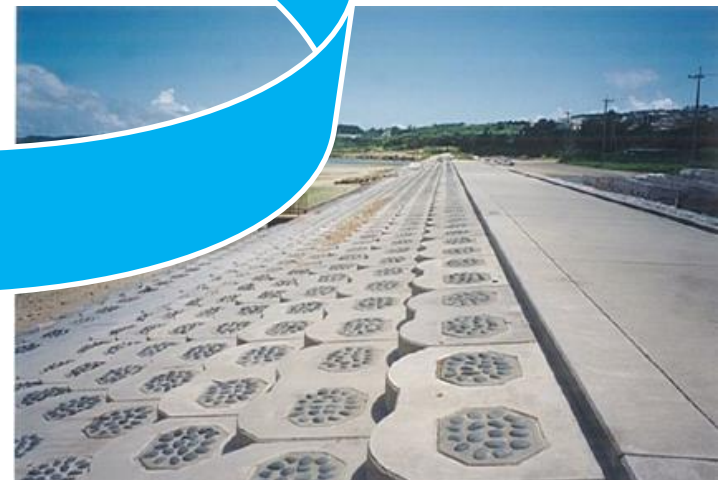
護岸工事の変遷と自然な沿岸への回帰
