3. 坑井調査について

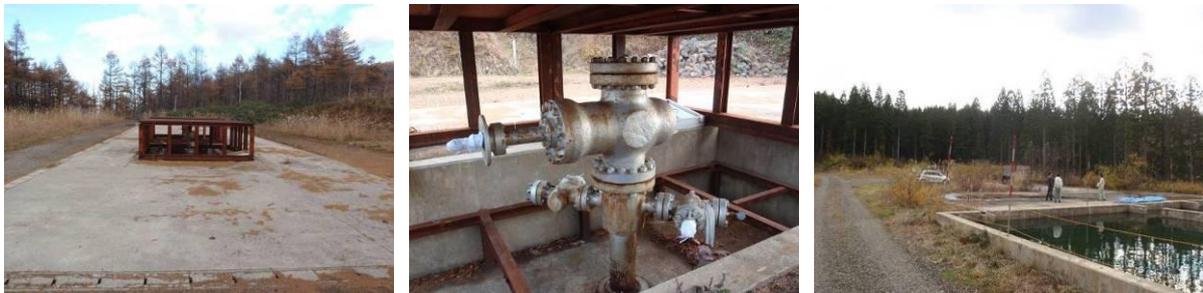
図 9 坑井調査地点の例

※本事例では、既に噴出試験が実施され、坑口のみ残置されている。周辺の地表部は櫓建設のためにコンクリートで固められている。また、注水試験に使用するための淡水を得るため、貯水池が設置されている。

行為	目的	手法	行為の内容
造成工事	道路造成	調査地点までのアプローチ道路の新設。	土木工事による道路造成。	木竹の伐採、地形の改変により、資材運搬のための大型車が通行可能な道路を造成。
	敷地造成	櫓の建設場所や作業ヤードなどを確保。	土木工事による敷地造成。	木竹の伐採、地形の改変により、敷地を造成。基地 1 箇所あたり 2,500 m ² 程度。(図 9 参照)
坑井掘削工事	仮設事務所の建設	作業のための仮設事務所を確保。	プレハブ等の仮設小屋を設置。	造成された敷地内に仮設小屋を設置。
	櫓の建設	掘削ドリルを地中に貫入させるために設置。	櫓を建設。	高さ 50m程度 of 櫓を建設。掘削作業終了後は完全撤去。(図 10 参照)
	掘削作業	坑井を掘削。	掘削ドリルを地中に貫入。	泥水により掘削ドリルを回転させ、一定の深さに達した後にケーシングパイプ挿入およびセメンチング。(図 11 参照)
注水試験	注水作業	貯留層の透水性および坑井の最大還元能力を把握。	坑井内へ注水。	坑井内に注水し、段階的に注水量をアップさせた時、注水を止めた時の圧力の挙動を測定。
噴気試験	蒸気の大気開放	噴気中の圧力や流量の挙動を観測し、蒸気生産能力の確認。	掘削した坑井から蒸気を噴気。	気水分離器で熱水と蒸気に分離し、サイレンサーを通して乾いた蒸気を大気へ放散するとともに熱水は還元井にて地下へ還元。(図 12 参照)

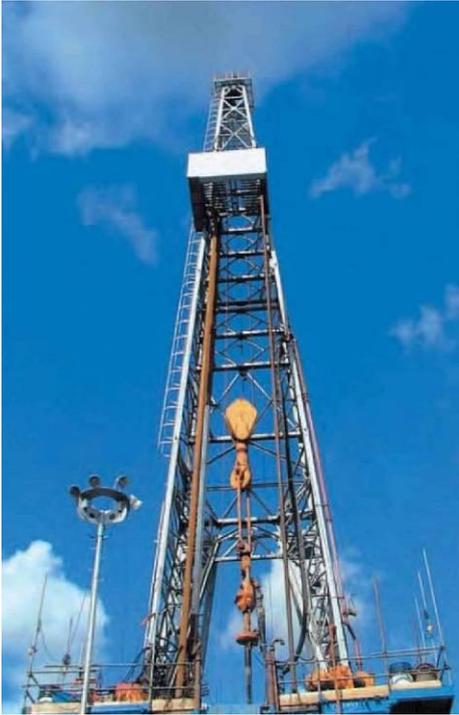
◎掘削機と櫓

図 10 坑井掘削の状況

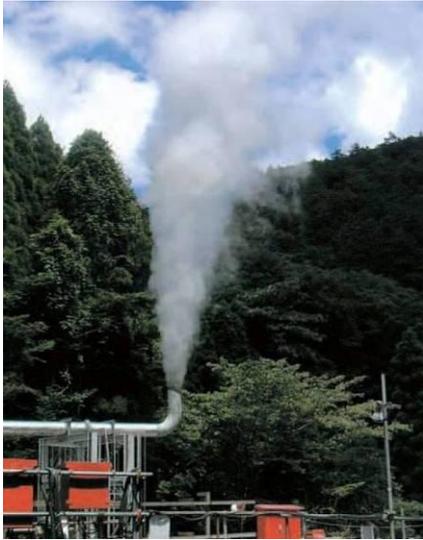
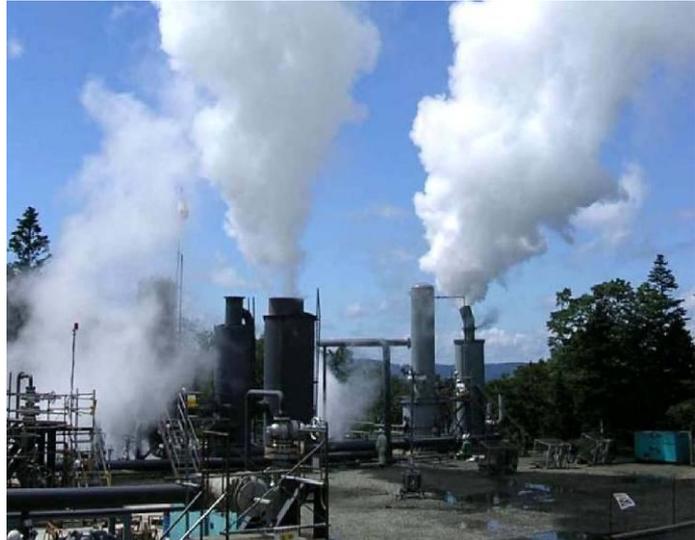
図 12 噴気試験の状況

※数日間で坑井特性を把握する短期噴気試験と、1～6 ヶ月かけて挙動を観測する長期噴気試験がある。長期の場合は、周辺坑井の挙動や近隣の温泉等へ影響がないかモニタリングを実施。
※近年では、サイレンサーを通して乾いた蒸気のみ大気開放されるため、騒音および熱水飛散は軽減。このため、樹木への着氷被害もみられない。

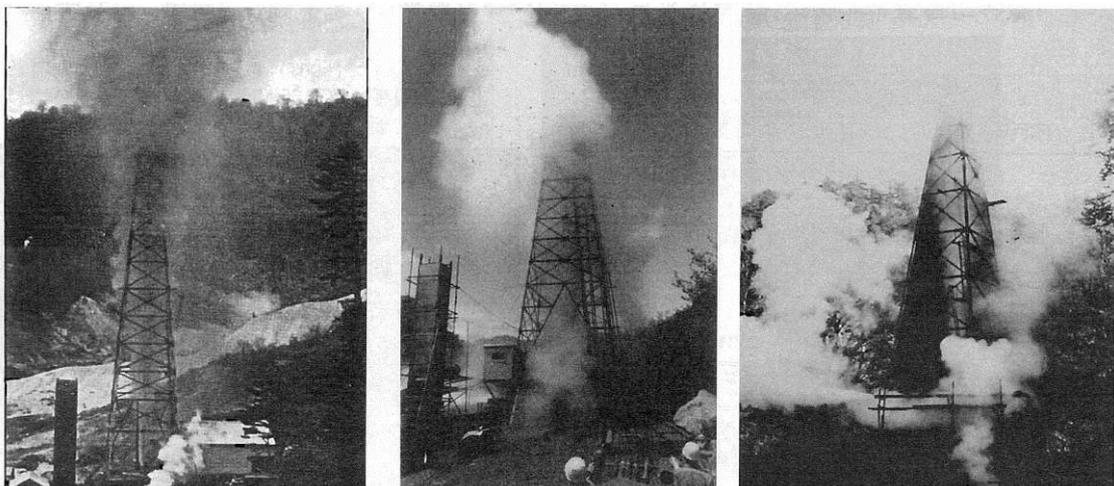
図 13 過去の噴気試験の状況（直上噴気）

- ・井戸の主弁から熱水混じりの蒸気を噴出させる「直上噴気」が行われていたため、流体性状によっては騒音、周辺植生域への熱水飛散、樹木への着氷被害などが発生。
- ・大沼地熱発電所の例では、噴井の風下側では 100m以内のカラマツ植栽やチシマザサ等が枯死、100～150mの距離にあるブナ林はほとんど枯死、さらに 200mの距離までブナの枝の枯死等が確認されたという報告あり。

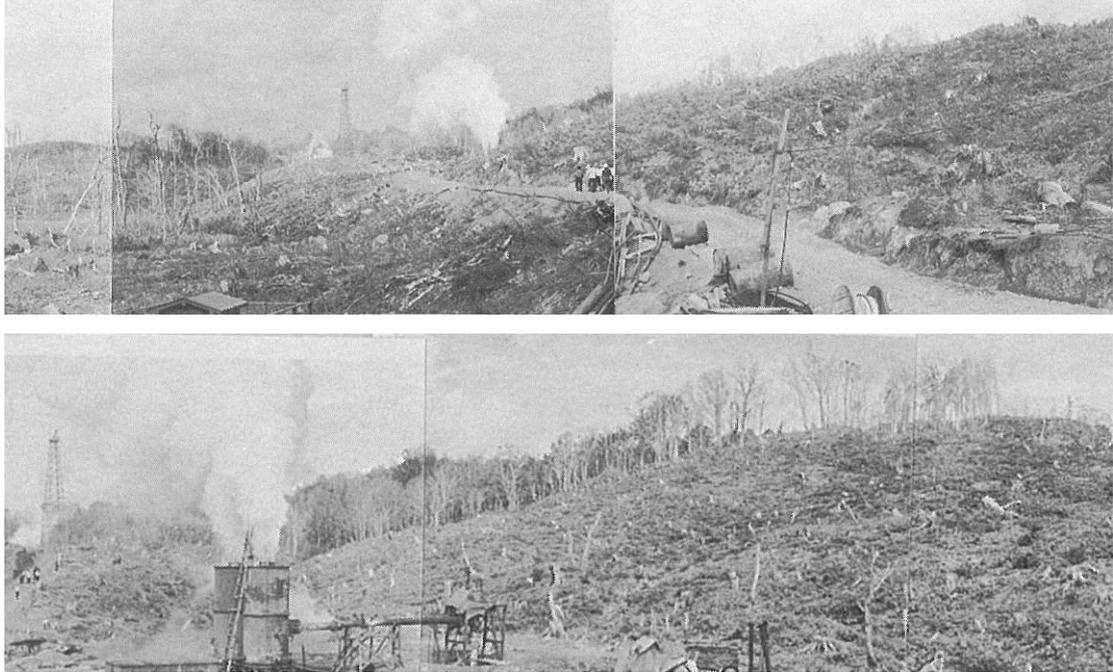
図 14 大沼地熱発電所の開発時の状況

※影響を受けた樹木は伐採され事後カラマツを植栽

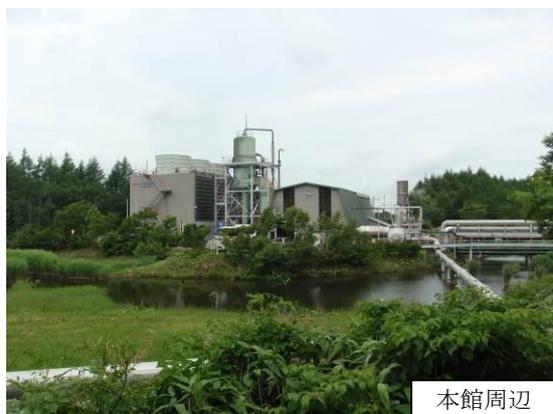
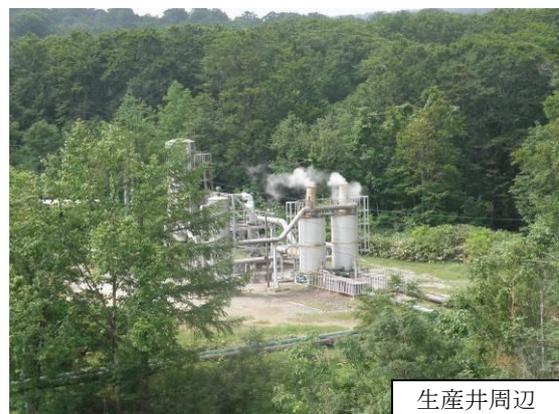
図 15 大沼地熱発電所の現在の状況 (H23. 7 撮影)

本館周辺

生産井周辺
