| 地点番号：② | 大谷地方面への遊歩道沿い（蒸ノ湯セラピーロード） |

| 地点番号：③ | 山毛森山頂付近（秋田八幡平スキー場内） |

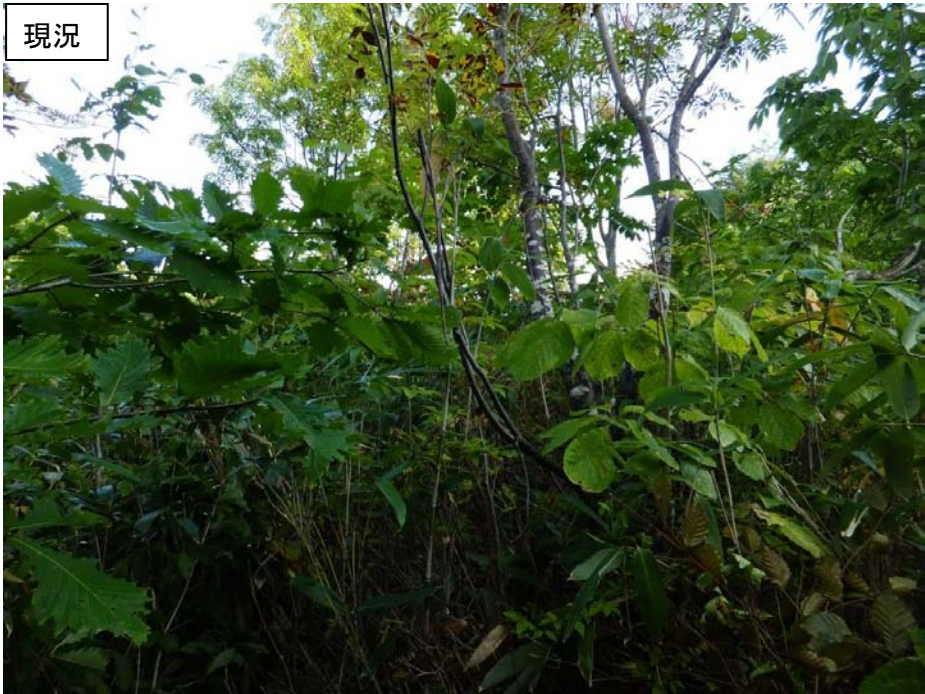
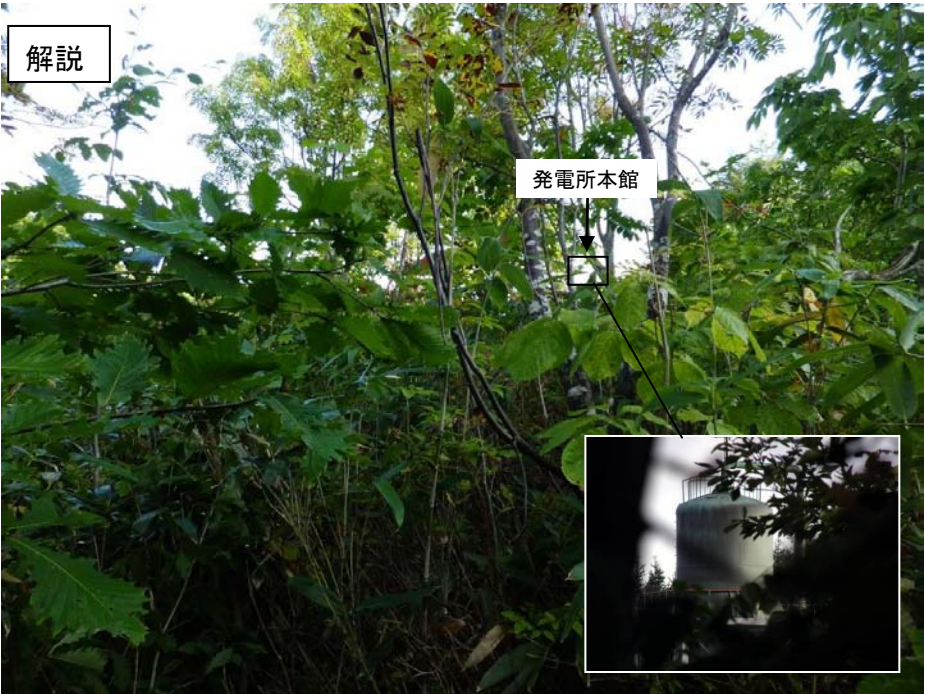
| <div data-bbox="341 421 445 479" data-label="Caption">現況</div> | |
| <div data-bbox="341 1137 445 1196" data-label="Caption">解説</div> | |
| 利用状況 | 歩道沿いには泥火山があり、蒸ノ湯セラピーロードとして公園利用者の散策道となっている。撮影時に利用者はみられなかった。 |
| 眺望の状況 | 大沼地熱発電所から 200m 程度の場所であり、施設や蒸気が木々の間から確認された。樹木が落葉した冬季には、より眺望が開ける可能性が考えられる。 |
| 備考 | 大沼地熱発電所からの騒音を聞き取ることができた。 |

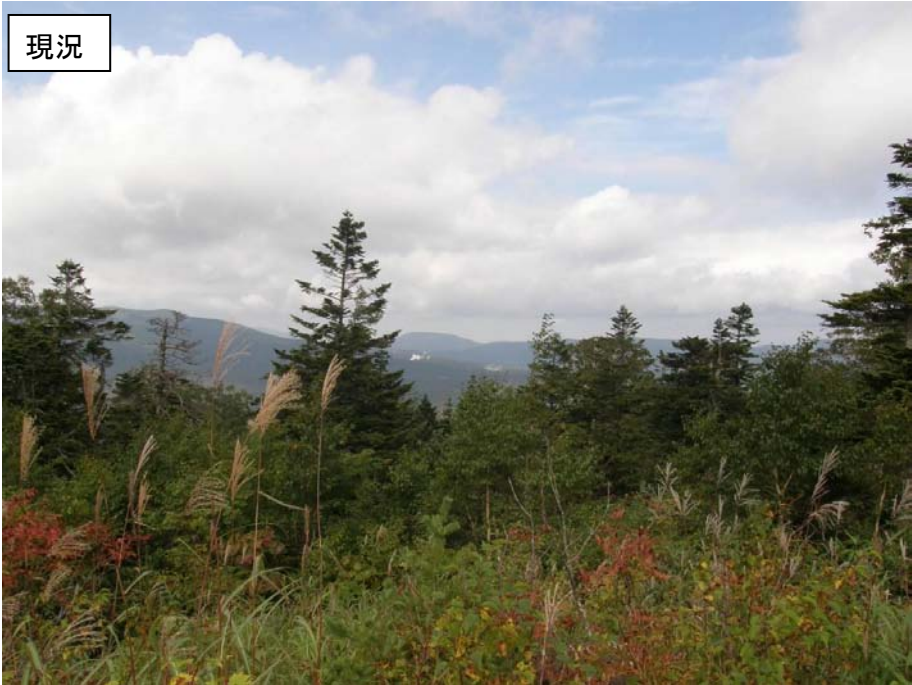
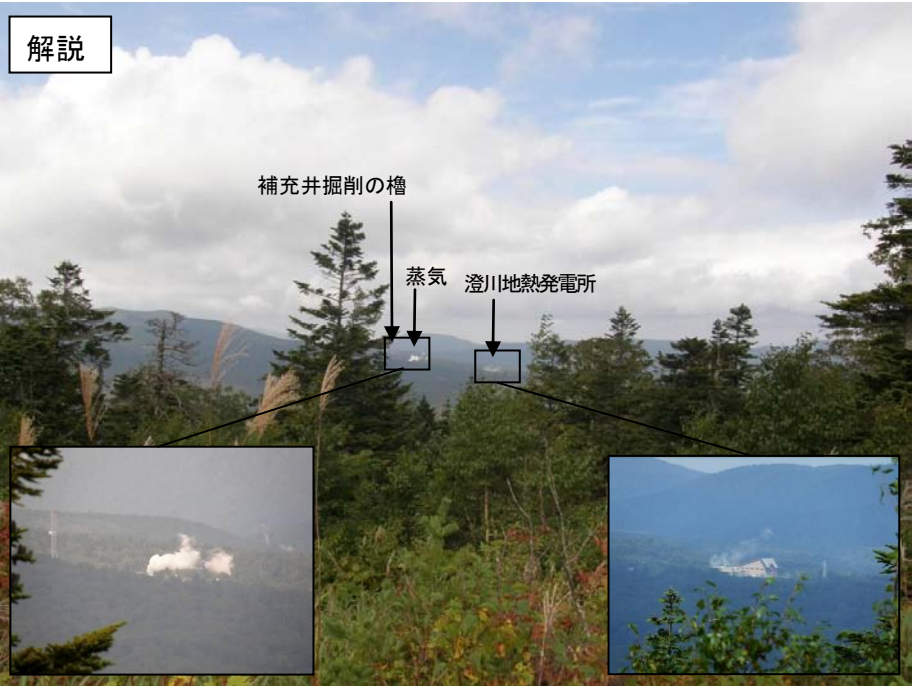
| 地点番号：④ | 八幡平アスピーテライン（国土交通省 八幡平雨量観測所） |

| | <div data-bbox="371 405 475 461"> <p>現況</p> </div> |
| | <div data-bbox="371 1106 475 1162"> <p>解説</p> </div> |
| 利用状況 | 八幡平に訪れる利用者の多数が通過する道路であり、ドライブやツーリング利用も多い。また後生掛温泉等への主要道路でもあり、多くの湯治客の利用も想定される。 |
| 眺望の状況 | 主に車窓からの景観として眺望される。澄川地熱発電所は本館や冷却塔からの水蒸気などが眺望された。大沼地熱発電所は眺望されなかった。 |
| 備考 | 樹木が落葉する冬季には発電所を確認できる地点が多くなることが想定された。 |

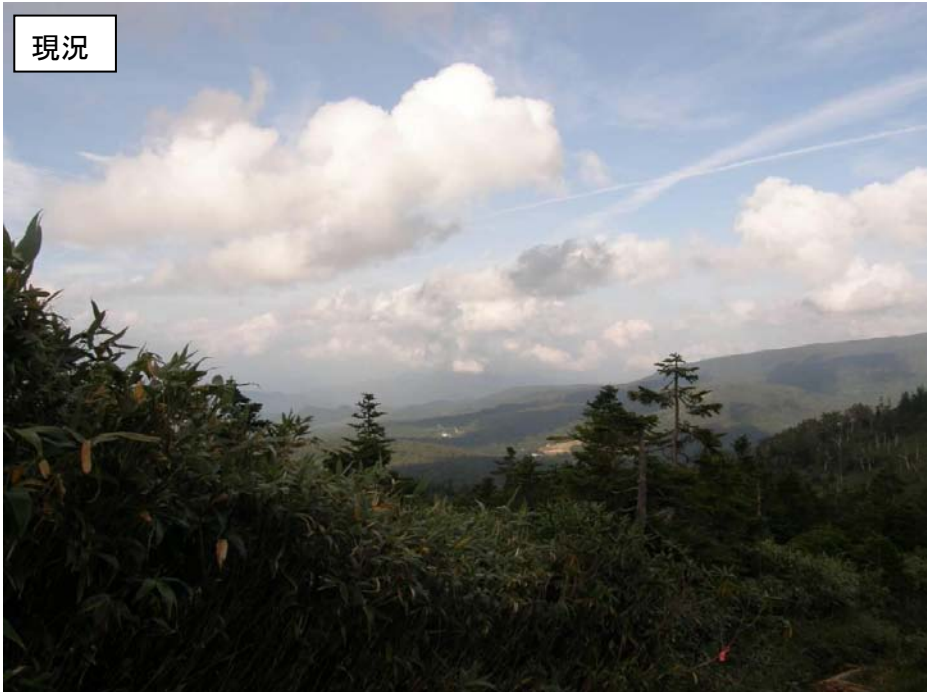
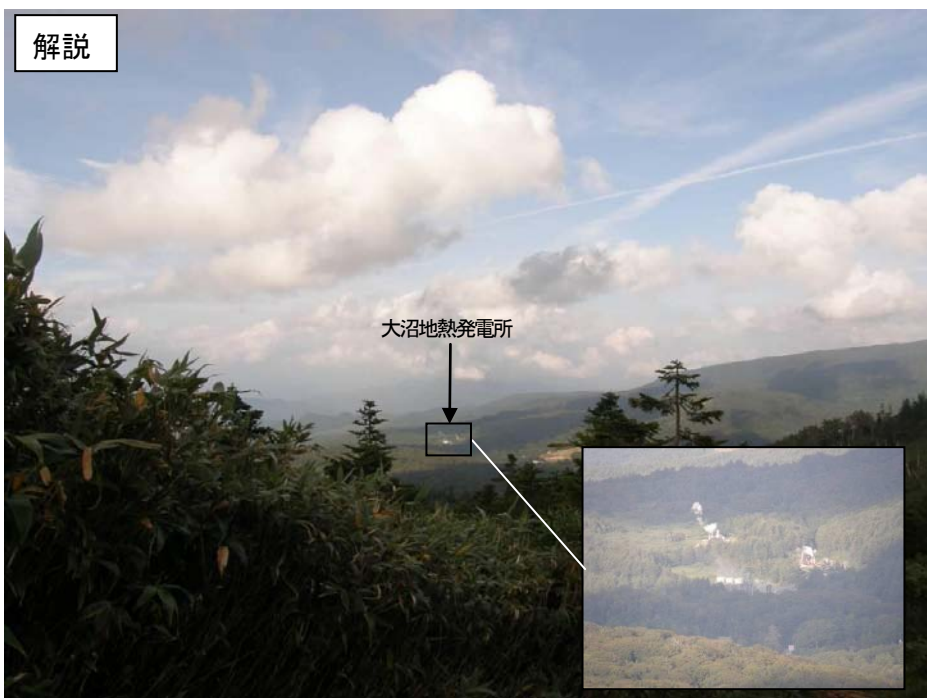
| 地点番号：⑤ | 焼山登山道沿い |

| <div data-bbox="320 421 426 477" data-label="Caption">現況</div> | |
| <div data-bbox="320 1115 426 1171" data-label="Caption">解説</div> | |
| 利用状況 | 後生掛温泉と玉川温泉を結ぶ歩道であり、また焼山への登山道となっている。撮影時に利用者はみられなかった。 |
| 眺望の状況 | 登山道は樹林の中を通る部分が多く、両発電所を眺望できる場所はほとんど無かった。 |

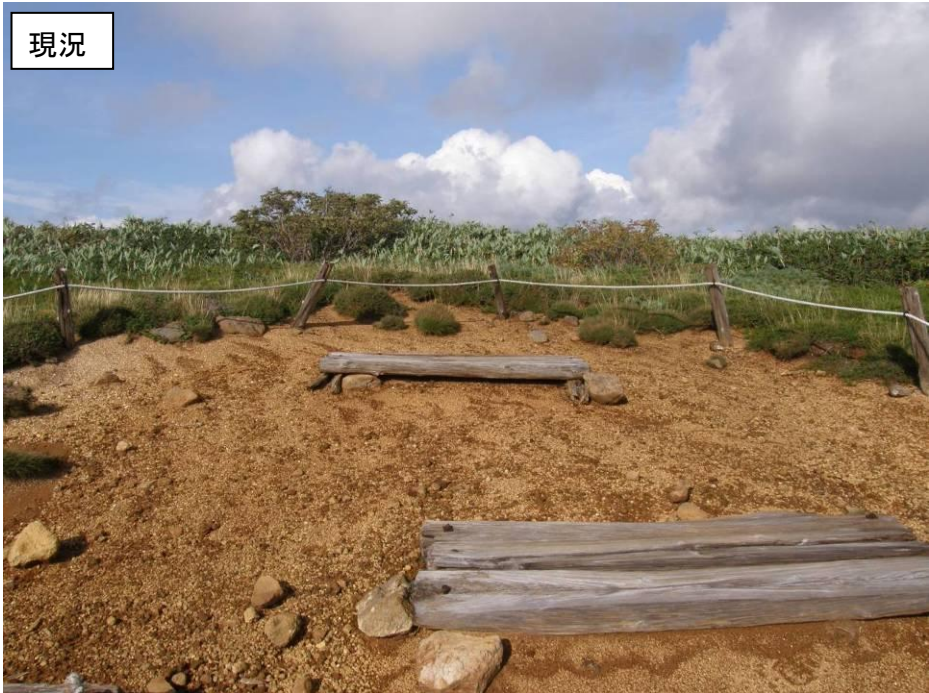
| 地点番号：⑥ | 焼山登山道沿い（毛せん峠） |

| <div data-bbox="336 703 1264 1393" data-label="Image"> <div data-bbox="336 703 443 770" data-label="Caption">現況</div> </div> | |
| 利用状況 | 焼山登山道沿いの毛せん峠に設置された展望台。南側の眺望が開け見晴らしが良い場所である。ベンチが置かれ登山者の休憩場所となっている。撮影時に利用者はみられなかった。 |
| 眺望の状況 | 毛せん峠では、尾根のピークまでは登山道が設置されていないため、発電所が位置する北側の眺望が地形によって遮られており、発電所は眺望されない。 |

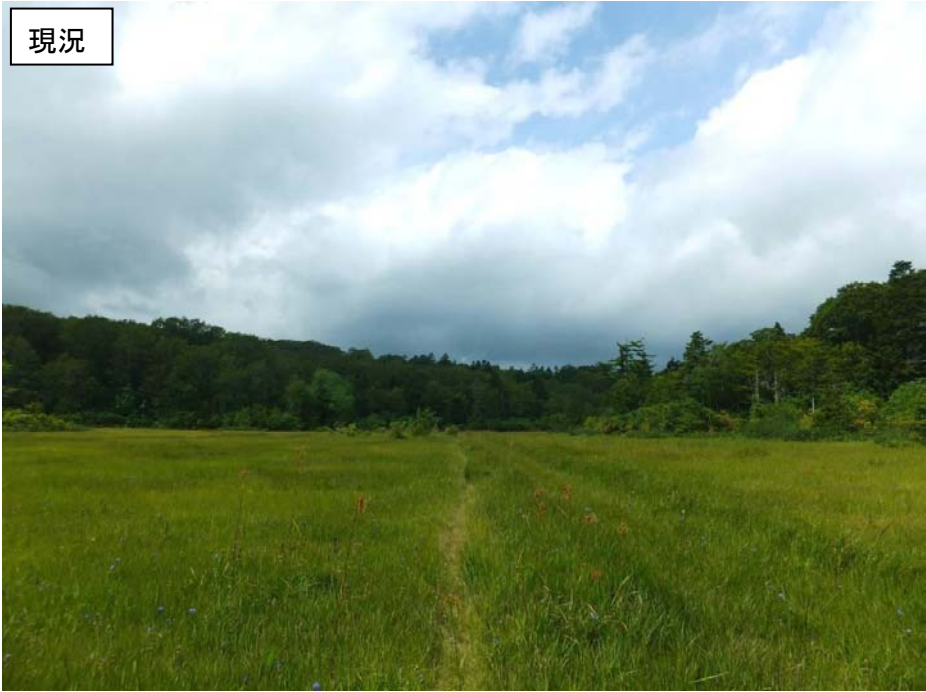
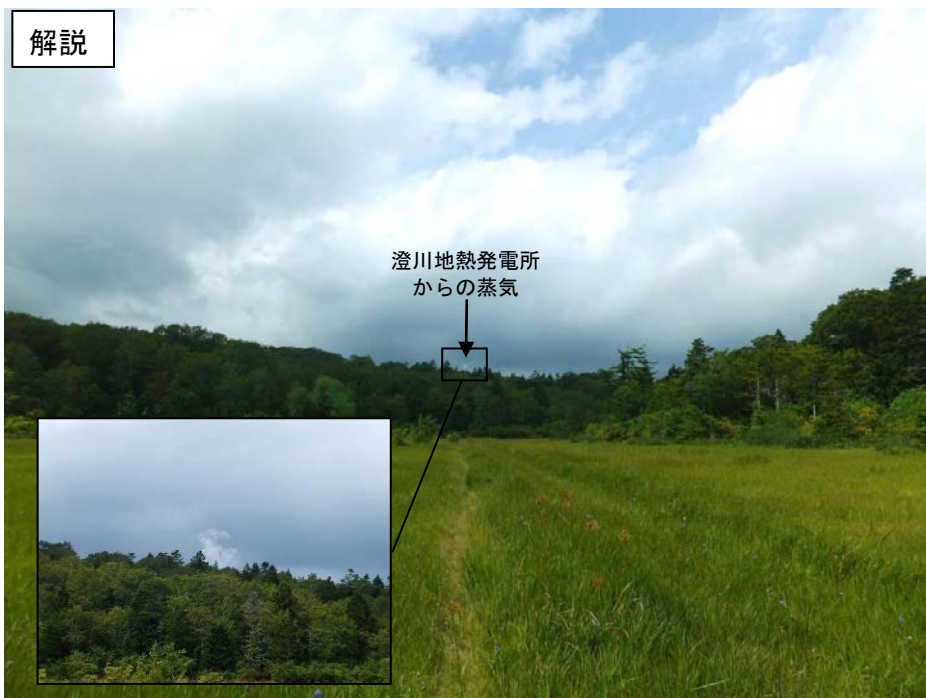
| 地点番号：⑦ | ベコ谷地 |

| <div data-bbox="347 405 451 461" data-label="Caption">現況</div> | |
| <div data-bbox="347 1099 451 1155" data-label="Caption">解説</div> | |
| 利用状況 | 後生掛温泉元山水跡地から焼山に至る登山道の途中に位置し、また、澄川地熱発電所方面からの歩道も合流する。撮影時に利用者はみられなかった。 |
| 眺望の状況 | ベコ谷地からは本館や冷却塔は確認できなかったが、櫓付近から立ち上る水蒸気がわずかに確認された。 |
| 備考 | 櫓付近からの騒音を聞き取ることができた。 |
