温泉施設爆発

渋谷スパ爆発事故 1週間

渋谷エスバ爆発1週間

シェスパ温泉汲み上げ施設見取り図

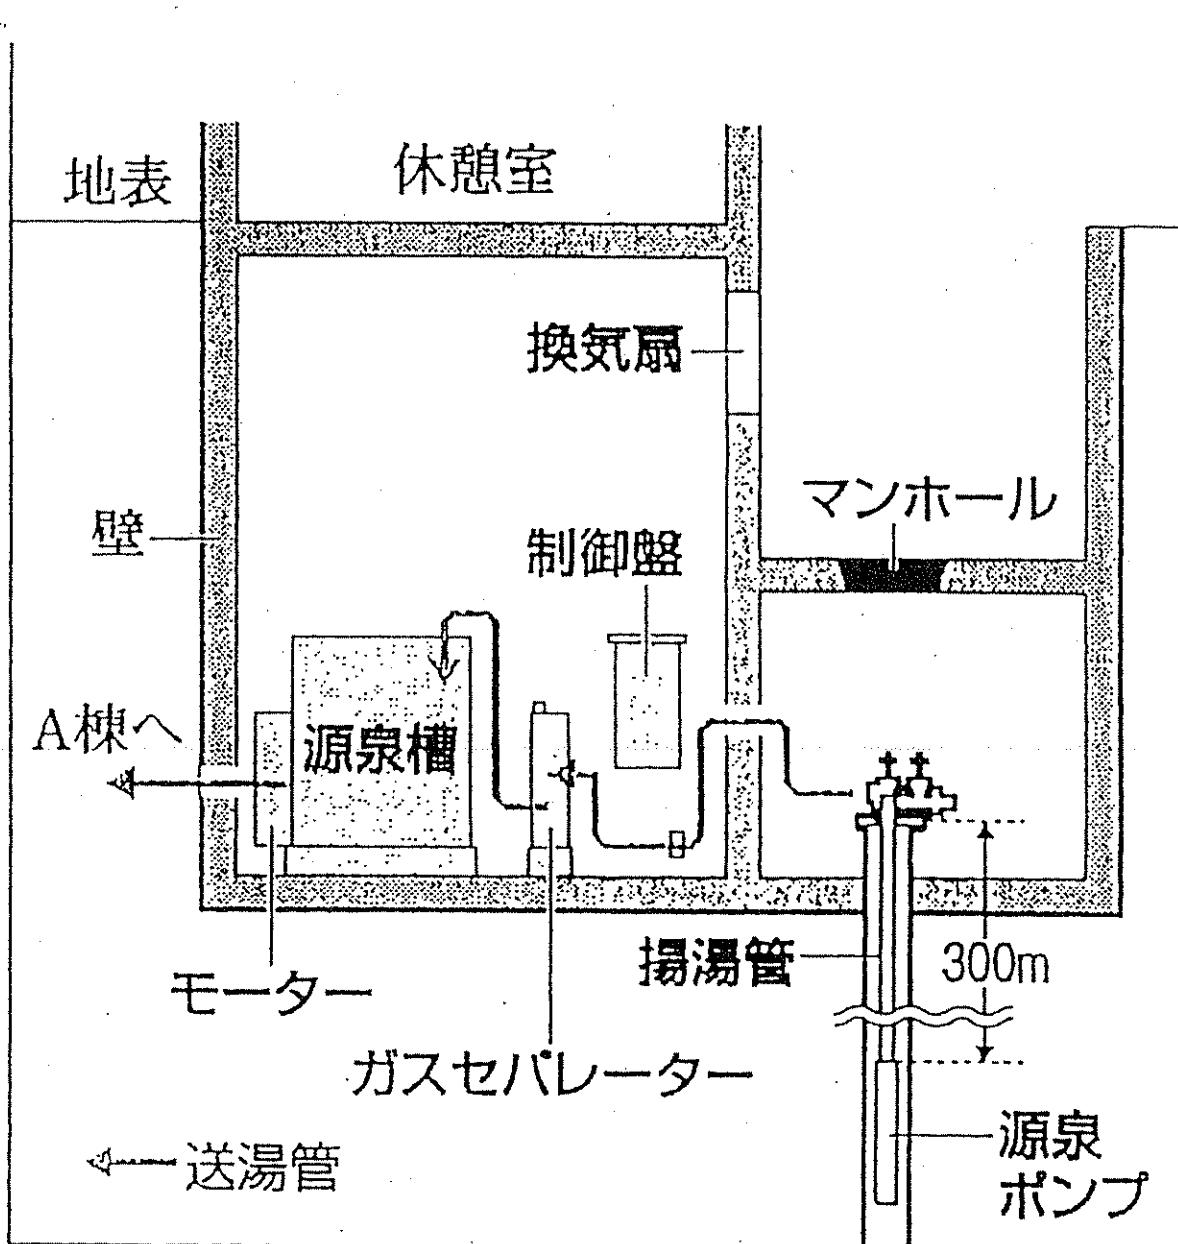
発芽は、源泉をガスと分離するセパレーターを用いて上昇した湯をためる源泉槽が設置された施設地下的部屋で発生したものである。

ガスは配管や換気扇を通じて屋外に排出される。

出組みになつていた。配管の亀裂からガスが室内に漏れだし、換気も不十分になつたうえ、制御盤の火花などによつて引火した可能性がある。配管の破損が激しく、捜査は破損時期を調べる。

ス別棟の地下一階におり、200万円の原状に天

然火で設置された雨水

管にガスが充満、制御

装置モーターから出た火

花火が引火して爆発し

た疑いがある。施設は高
