測定の結果、60 分間の平均値あるいは最大値で設備構造等基準を満たしていなかったのは、以下の場所であった。

「環境省委託業務報告書：平成 27 年度温泉を原因とする中毒事故等対策検討」に示した事例であるが、大分県寒の地獄温泉で浴室内硫化水素濃度測定を行った事例を示す。図 24 には、各測定点で測定を行った結果を示す。A～H 地点の硫化水素濃度は定電位電解式検知器を用いて測定した。

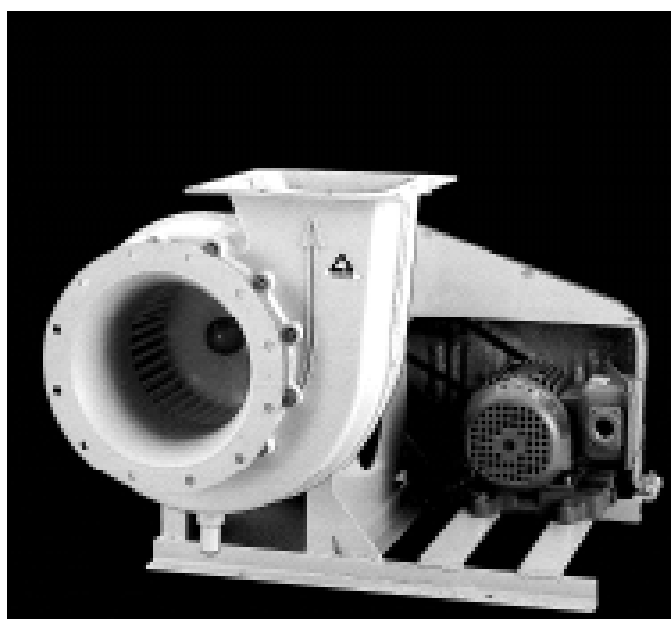
また、通常の換気扇ではなく、シロッコファンと呼ばれる換気扇がある。こちらは工場や厨房設備等で使用されることが多い。モーター部分を排気ガスが通過しないため、羽根部分に合成樹脂を使用すれば、高温には使用できないものの、硫化水素等の腐食性ガスや湿度の高い環境でも使用することが可能となる。図 25 に、協和化工株式会社カタログからシロッコファンの外観を示す。図 25 に示したタイプでは、図の左から中央のラッパ状の部分が羽根部分となる。図 25 のタイプではモーター動力をベルトで羽根に伝達しているが、モーターと羽根部分を同軸受で接続したタイプも市販されている。

図 25 シロッコファン

シロッコファンを設置した場合、使用条件により価格の差はあるものの、定価ベースで 50 万円程度を要するようである。取り付け工事費は、設置するだけなら公共工事設計労務単価等のダクト工程でよいが、耐食性のダクトを使用した場合等、より高額の工事費を必要とする。

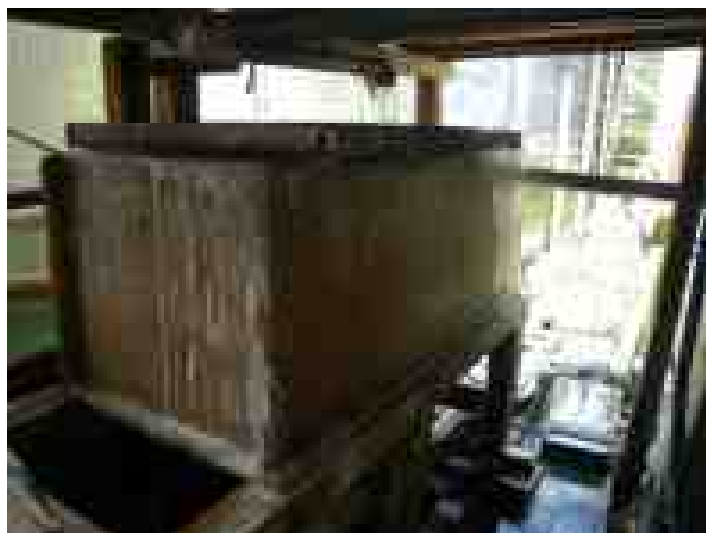
図 26 ばっ気槽

図 26 のタイプのばっ気槽は、ふたの無い単純な木製の柵に上部から温泉を落下させ、硫化水素をばっ気するタイプである。一方、図 27 のタイプのばっ気槽は、縦 2m×横 1m で深さ 0.3m 程度の木製のふたの無い柵の内部に段差やスリットを組み込んだものを斜めに設置し、柵の最上部から温泉を流下させてばっ気するタイプで、柵の内部の段差やスリットはばっ気効果を上げるように工夫されたものである。図 28 のばっ気槽は耐酸性コーティングを施したコンクリート製のばっ気槽で、階段状の槽内を温泉が流下することによりばっ気を行うタイプである。これ以外にも塔状のばっ気槽（ばっ気塔）を設置し、上部から温泉

ばっ気槽については、各施設で様々なタイプのものが設置されている。図 26, 図 27, 図 28 にばっ気槽の例を示す。

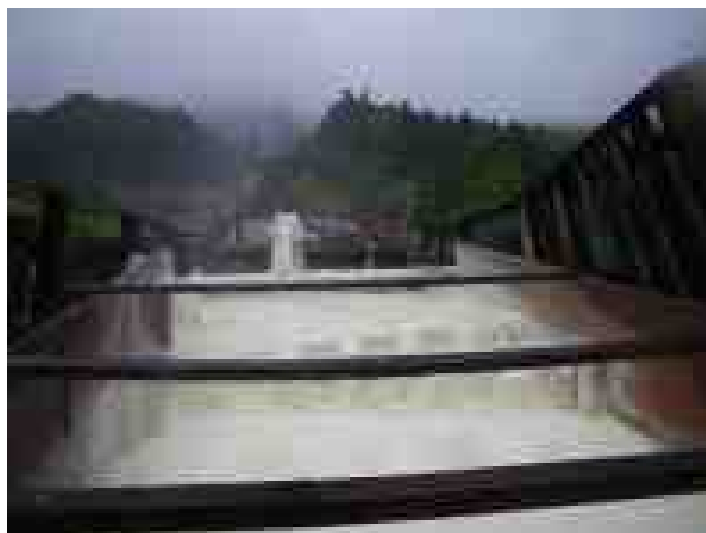
図 27 ばっ気槽

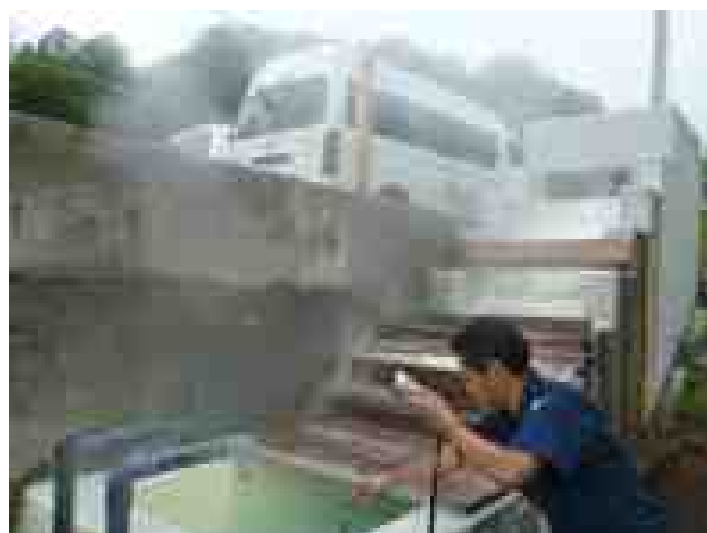
図 28 ばっ気槽

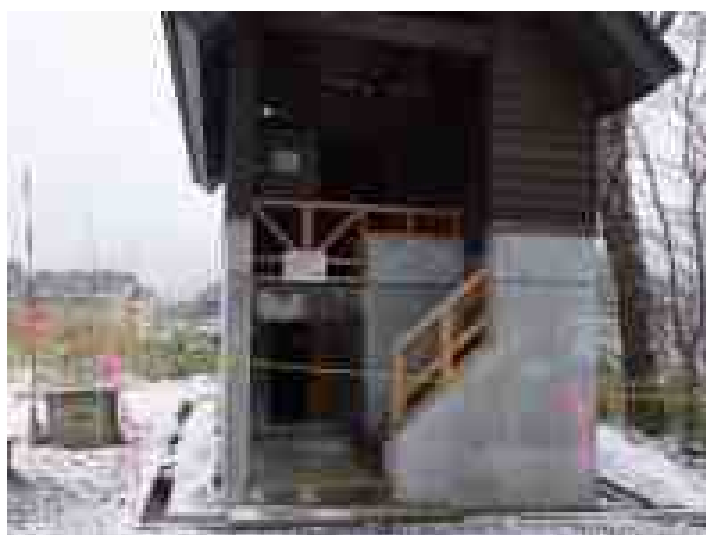
立入禁止柵は、硫化水素による腐食対策を考慮し木製のことが多い。豪雪地帯では、雪害対策を考慮し四隅に杭を打ち、いわゆる工事用トラロープで掲示物をぶら下げている例もある。ばっ気槽は硫化水素を大気中に開放することを目的としているので、堅牢さが求められるが、立入禁止柵は通気性が重要なため、簡素な造りのことが多い。図 29 に豪雪地帯の分湯所立入禁止柵の例を示す。

図 29 分湯所立入禁止柵
