4. 屋久島の伝統を生かした登山道整備手法

1) 屋久島で見られる浸食、荒廃の概要把握

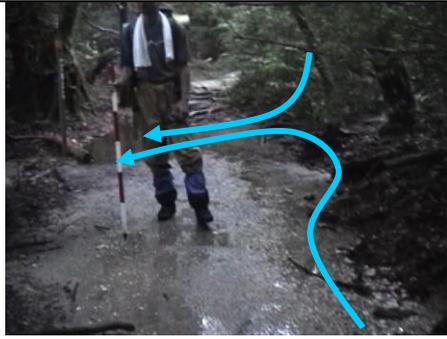
ぬかるみ化(平坦部)

<ul style="list-style-type: none"> 平坦部では前後の傾斜区間から水が流入する。 樹冠部の葉に降った雨が大粒の水滴になって落ちる。 水溜りでは雨滴浸食によりさらに深く掘れる。 同時に固結化が進み浸透しにくくなる。 登山者は水溜りを避けて通り幅が進む。
根元浸食・段差(緩傾斜部)

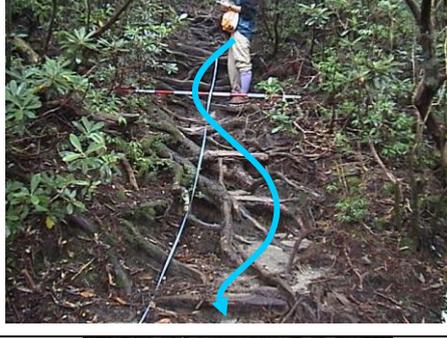
<ul style="list-style-type: none"> 緩傾斜部でも周りからの水が登山道に集まる。 踏圧のかからない箇所は植生が残るが、通路部分は次第に深く掘れていく。 林内雨の水滴と木の幹を伝って流れる水が根元まで及ぶ。 踏圧を受けると共に、上部からの水流により土壌が流出し、根元が掘れていく。 水は向きを変えて蛇行しながら流れる。
段差連続(急傾斜部)

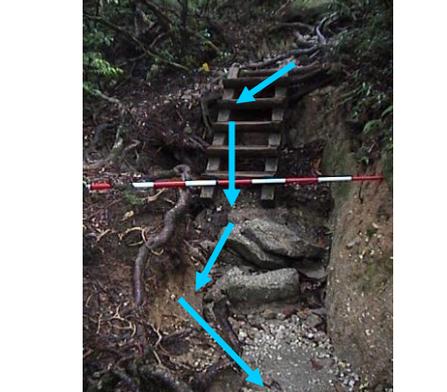
<ul style="list-style-type: none"> 急傾斜部では流水の流速がさらに早くなり、掃流力が増して、土壌だけでなく砂利や石も流される。 縦浸食により、深く掘れる箇所が出来、登りにくい箇所ではさらに大きな踏圧がかかる。 はしごをかけた地盤の部分で土が掘れていく。 段差のある箇所では、水が滝のように落ち、落ちた箇所がさらに掘れていく。
落差拡大(落差部)

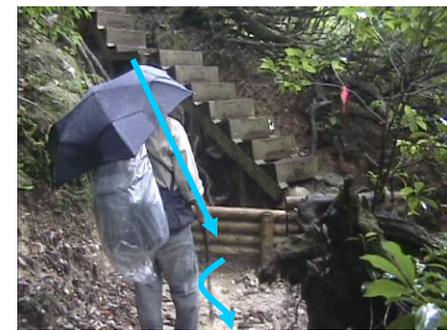
<ul style="list-style-type: none"> 傾斜の大きな変化点では、上流からの水が滝のように落ち、大きな落差となる。 はしごや階段をかけた場所の地盤は、絶えず足元が流されるため基礎を打ち込んでも洗い流されていく。 水落部は乱流となって周りの地形を掘り、平面的にも拡大する。

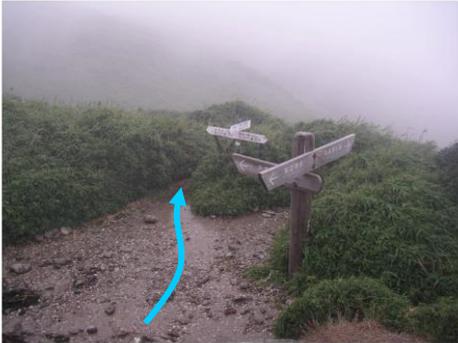
ぬかるみ化(平坦部)

<ul style="list-style-type: none"> 平坦部の縦浸食は少なくとも、^{みおすじ} 溝筋は広く網状に流れる特徴がある。 高山帯稜線部では小ピーク間で平坦部があり、森林帯と同様に、前後の傾斜区間から水が集まる。 集まった水が水溜りとなり、降りつける雨や踏圧により深く掘れ、ぬかるみ化する。 ぬかるみ箇所では登山者が避けて通るため浸食が横に広がる。
根元浸食・段差(傾斜部)

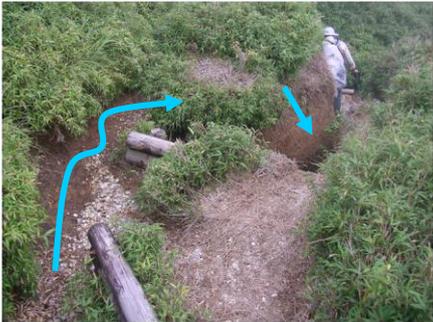
<ul style="list-style-type: none"> 急傾斜部でも水路はステップ・プールを形成して、流水は減勢されながら流下しようとする。 ステップ部が踏み圧で破壊されていくと、下方浸食は更に進行する。 側壁部も凍上融解と風食により土壌が落下し流出する。 丸太土留は端部での浸食が激しく、高い段差が登山者の障害になり、周りが踏まれてさらに浸食が拡大する。
落差拡大(落差部)

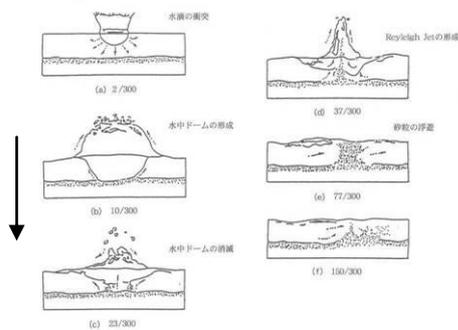
図-8 地表流に雨滴が加わった場合の

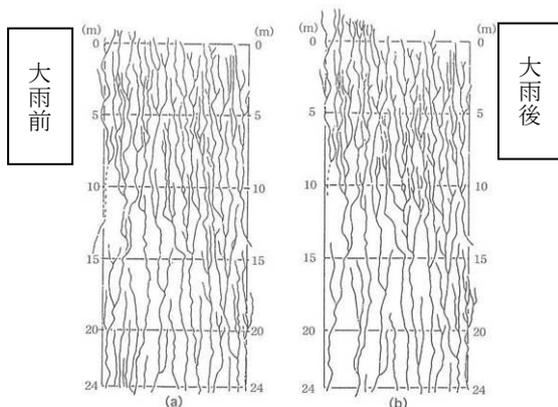
図-9 切り取りのり面にできたリル流路網(北原ら) 上下図とも「新編治山・砂防緑化技術」より

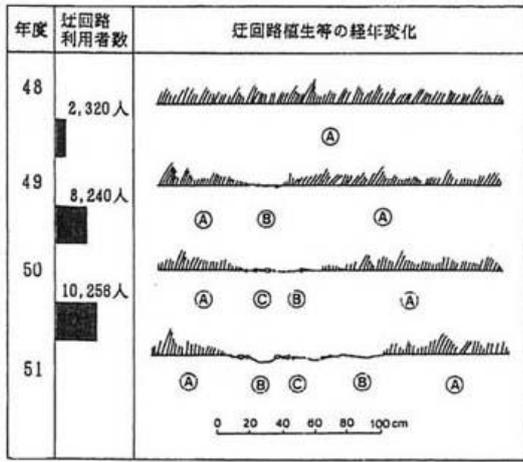
図-12 踏圧による浸食

注：人数等の数値は相対的な参考例として示す。
 ① 自然植生地
 ② 植生が死滅
 ③ 完全に裸地化エロージョン進む

踏圧による植生や土壌の損傷を防止するためには、ルートの明示やわかりやすいステップの確保及び路面の補強が必要となる。

カ. 踏圧による植生の損傷(図-12)

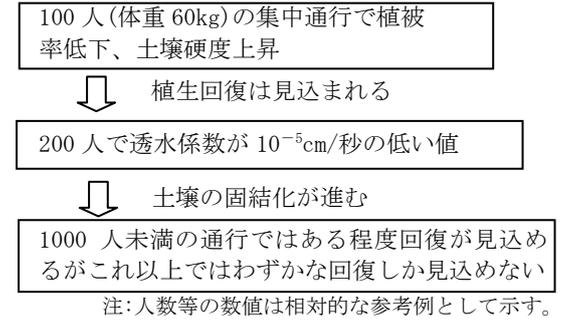
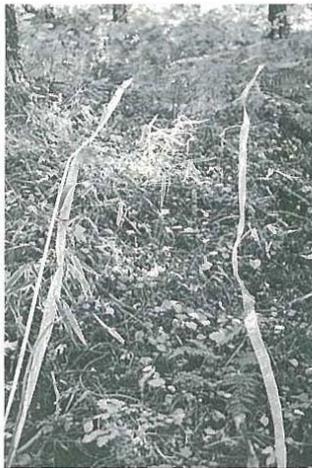
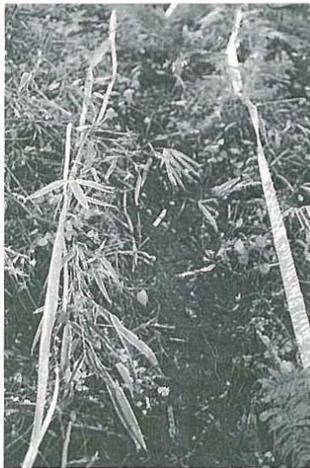
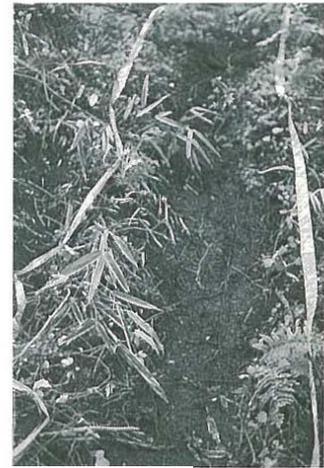
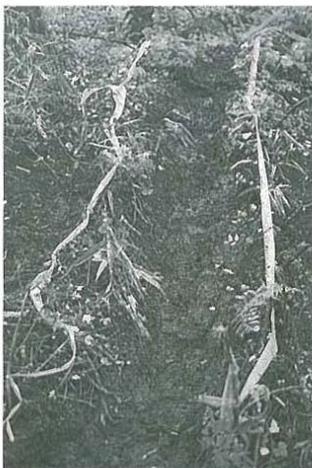
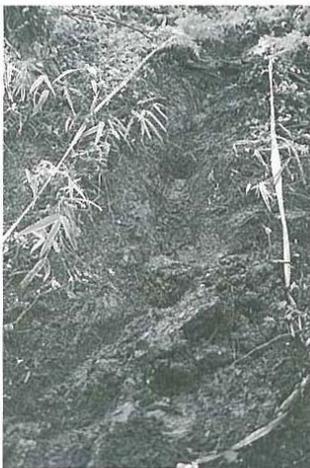
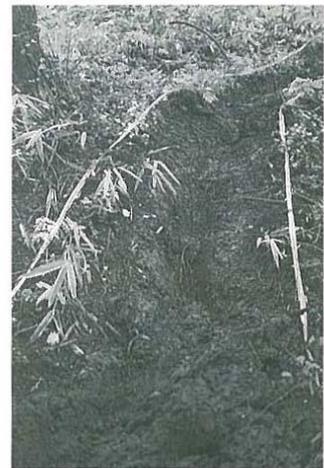
図-13 連続踏圧による浸食の例

連続踏圧に伴う植物・土壌の変化 注：人数等の数値は相対的な参考例として示す。

キ. 土壌表層の破壊・浸食(図-13)

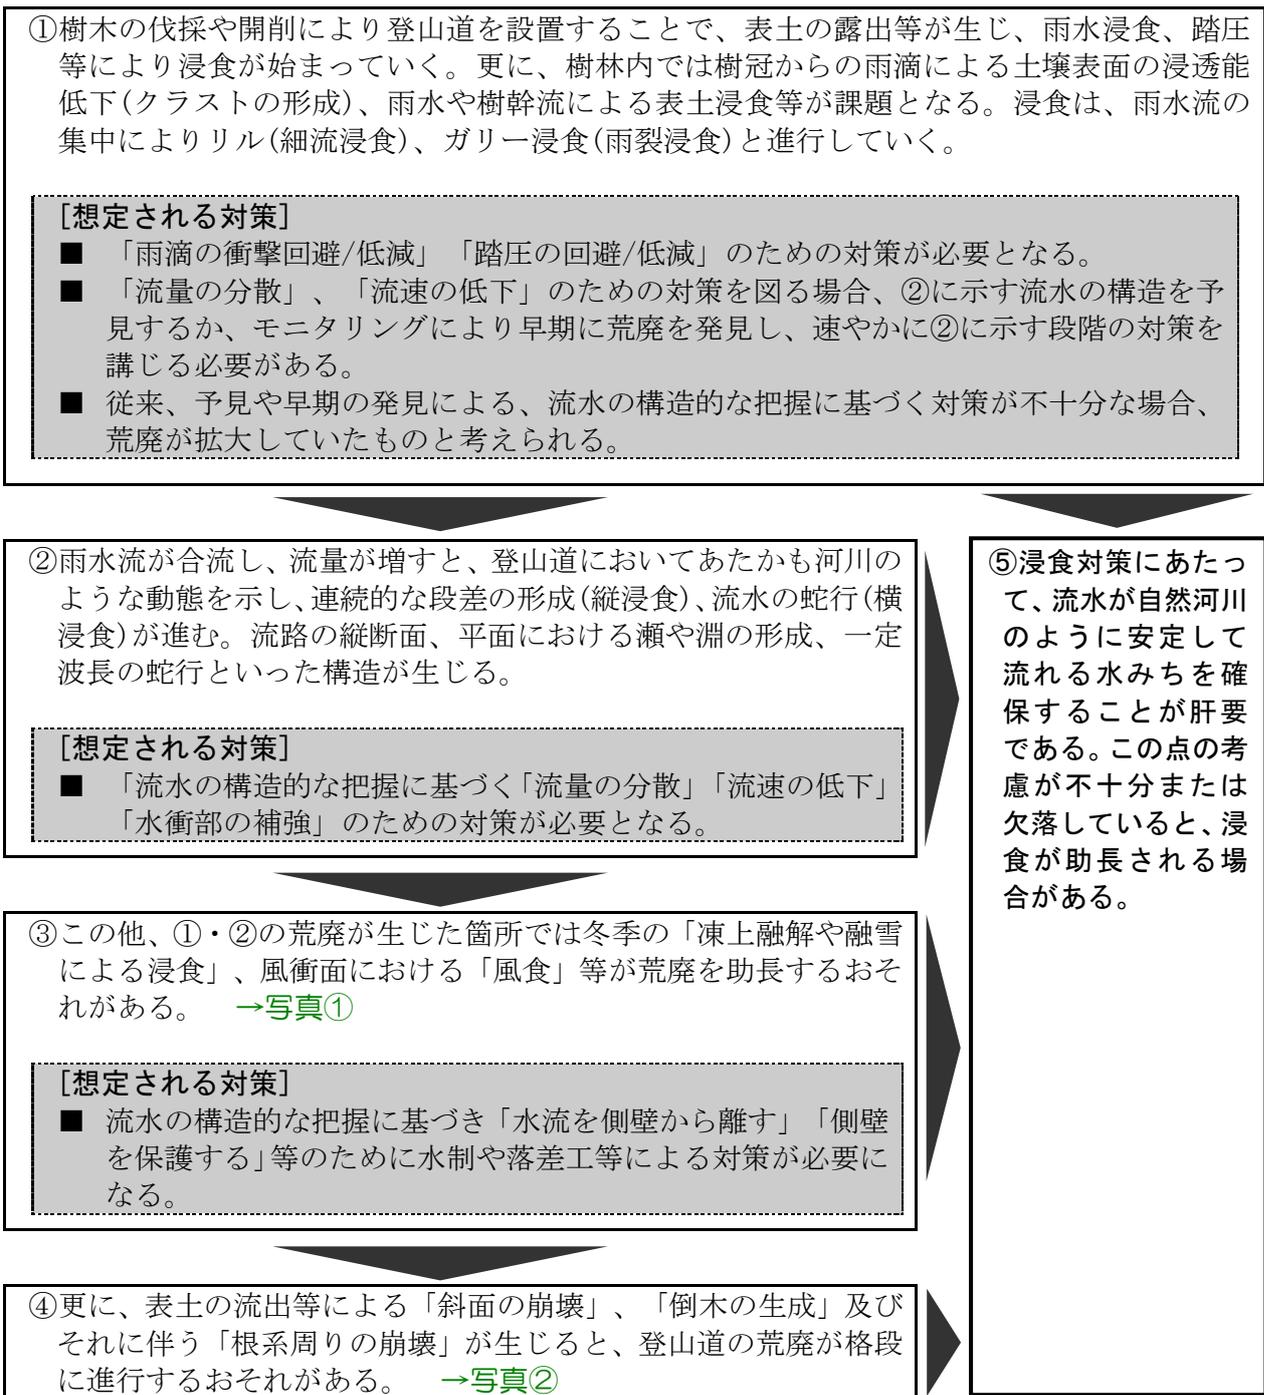
図-14 登山道を設置した時点から考慮すべき荒廃の段階的な進行と対策の考え方

注 写真番号は表-5に示す写真の番号に対応する。

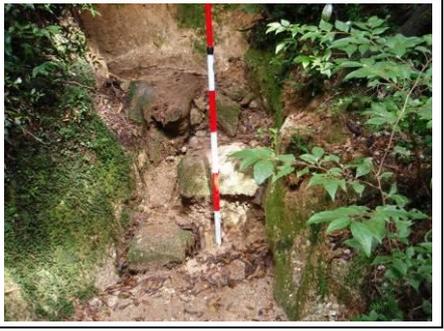
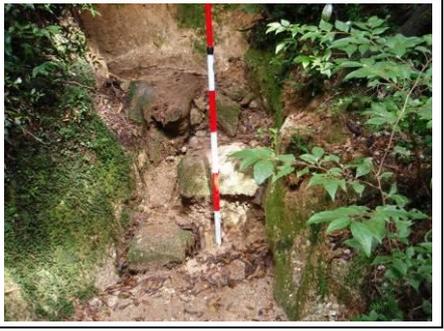
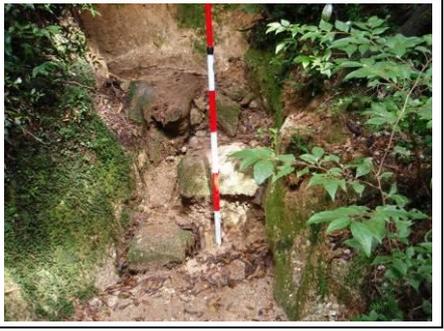
</td> <td></td> </tr> <tr> <td>標高</td> <td>1,307m</td> <td></td> </tr> <tr> <td>状況等</td> <td></td> <td></td> </tr> <tr> <td colspan="3">岩の根元まで浸食、落差1.2m</td> </tr> </table>	登山道名	写真番号	④	7.太忠岳線(ヤクスギランド～太忠岳山頂)

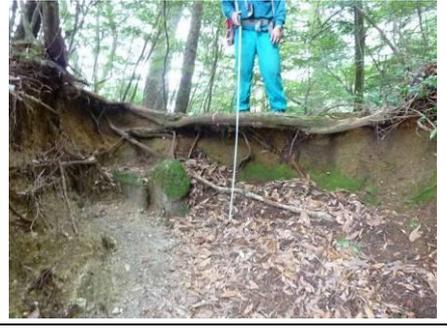
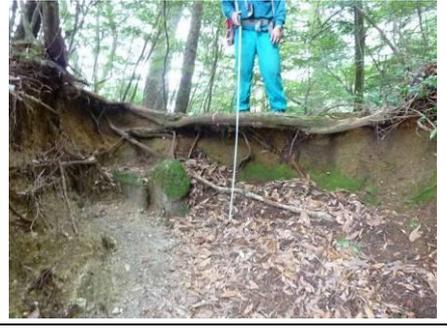
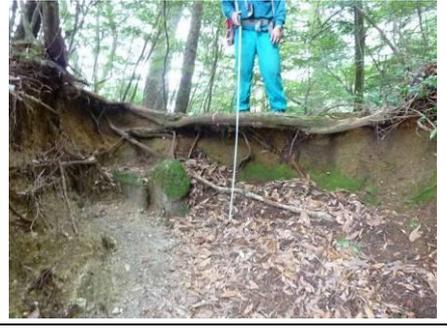
</td> <td></td> </tr> <tr> <td>標高</td> <td>1,057m</td> <td></td> </tr> <tr> <td>状況等</td> <td></td> <td></td> </tr> <tr> <td colspan="3">登山道が尾根に取り付く箇所での道方向への崩壊</td> </tr> </table>	登山道名	写真番号	⑤	5.花山線(大川林道・国立公園境界～鹿之沢小屋)

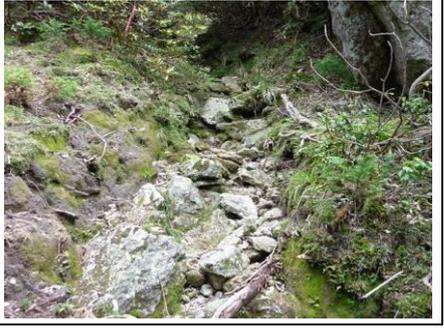
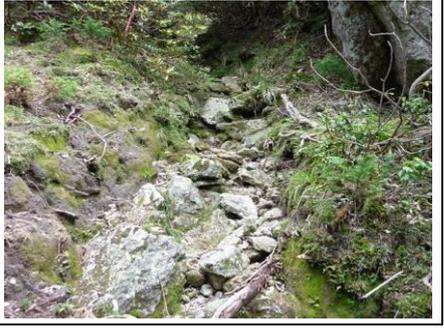
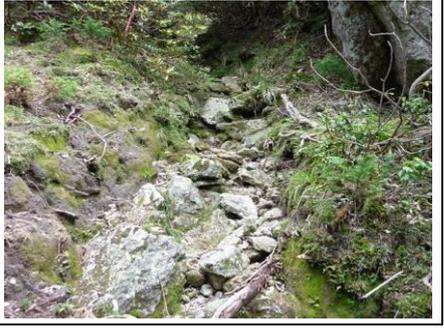
</td> <td></td> </tr> <tr> <td>標高</td> <td>1,604m</td> <td></td> </tr> <tr> <td>状況等</td> <td></td> <td></td> </tr> <tr> <td colspan="3">登山道がガレ場</td> </tr> </table>	登山道名	写真番号	⑥	5.花山線(大川林道・国立公園境界～鹿之沢小屋)

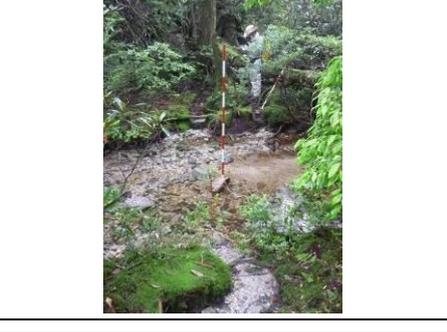
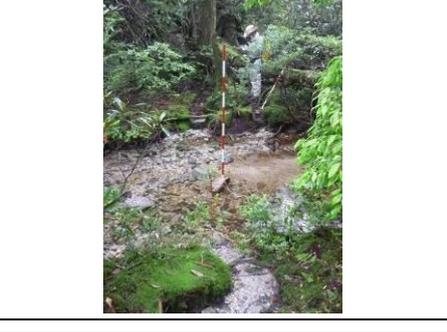
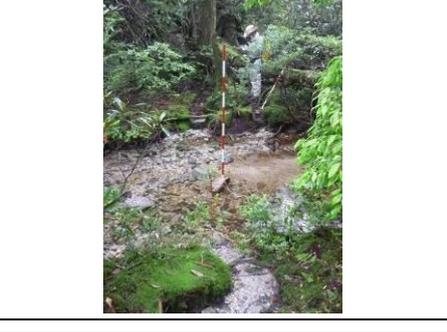
</td> <td></td> </tr> <tr> <td>標高</td> <td>1,582m</td> <td></td> </tr> <tr> <td>状況等</td> <td></td> <td></td> </tr> <tr> <td colspan="3">溪流を登山道が横断飛石様の足場不足</td> </tr> </table>	登山道名	写真番号	⑦	10.湯泊線(七五岳国立公園境界～七五岳山頂・烏帽子岳山頂・花之江河)

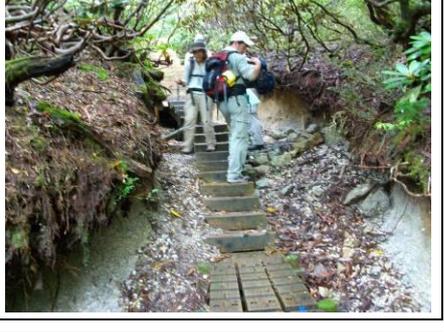
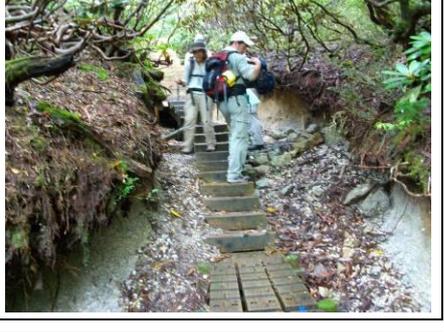
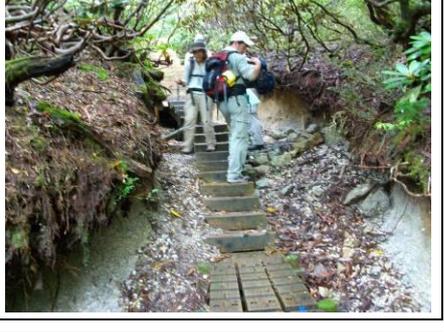
</td> <td></td> </tr> <tr> <td>標高</td> <td></td> <td></td> </tr> <tr> <td>状況等</td> <td></td> <td></td> </tr> <tr> <td colspan="3">断層鞍部状の地形に一定延長の登山道が設置され、水流と踏圧が荒廃を助長</td> </tr> </table>	登山道名	写真番号	⑧	8.宮之浦岳縄文杉線(淀川口～花之江河)

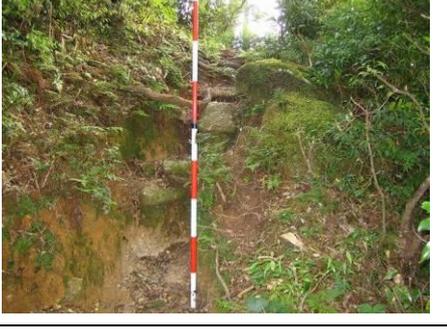
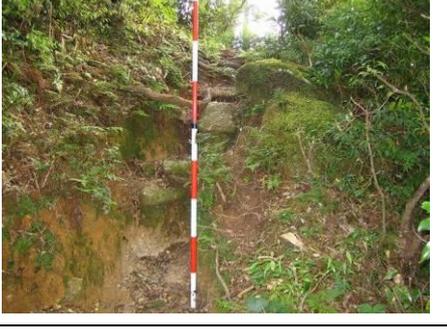
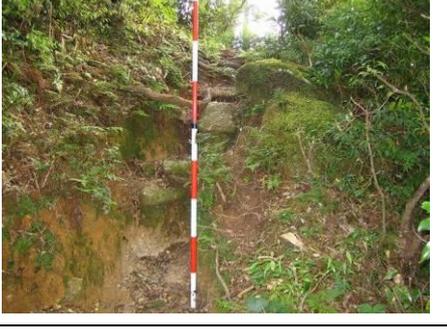
</td> <td></td> </tr> <tr> <td>標高</td> <td>1,353m</td> <td></td> </tr> <tr> <td>状況等</td> <td></td> <td></td> </tr> <tr> <td colspan="3">流水で石段下部流出、周辺に踏み込み有り。高さ2m</td> </tr> </table>	登山道名	写真番号	⑨	12.尾之間線(尾之間歩道口～蛇之口滝、淀川登山口)

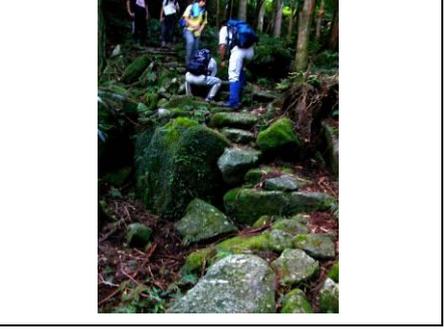
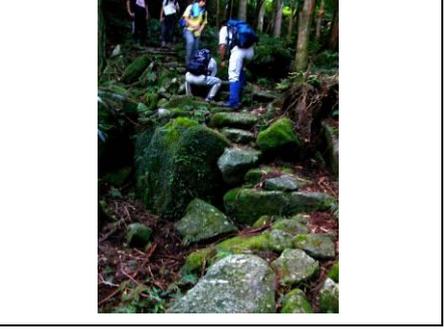
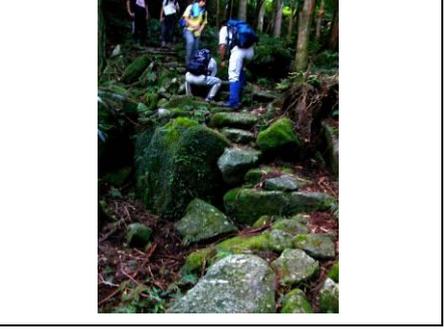
</td> <td></td> </tr> <tr> <td>標高</td> <td></td> <td></td> </tr> <tr> <td>状況等</td> <td></td> <td></td> </tr> <tr> <td colspan="3">流水を構造的に把握した石組みで水流の分散、低下、水衝部の補強が図られた例</td> </tr> </table>	登山道名	写真番号	⑩	1.龍神杉線(宮之浦川(神之川林道)～龍神杉)

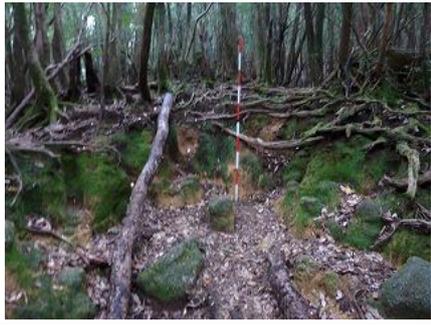
<p>登山道名</p> <p>3.楠川線:(白谷雲水峡駐車場～楠川分れ)</p> <p>標高 866m</p> <p>状況等</p> <p>旧道のえぐれによる踏み込みのおそれ。高さ1.2m</p>	<p>写真番号</p> <p>⑪</p>

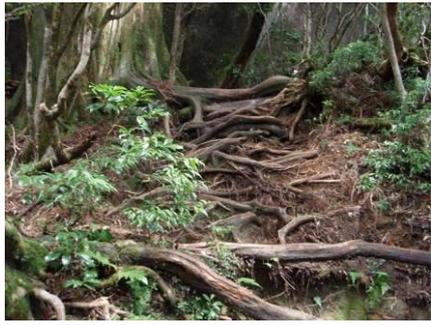
<p>登山道名</p> <p>7.太忠岳線:(ヤクスギランド～太忠岳山頂)</p> <p>標高 1,350m</p> <p>状況等</p> <p>流水の水みちで木と石で補修された形跡があるがエロージョンが上回っている</p>	<p>写真番号</p> <p>⑬</p>

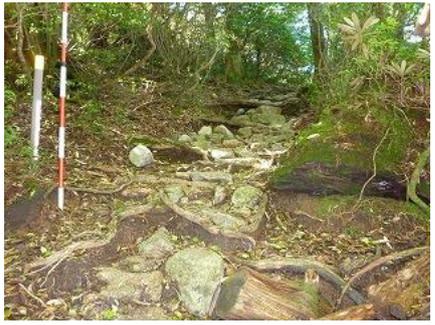
<p>登山道名</p> <p>4.永田線:(永田岳～焼野三叉路)</p> <p>標高 1,773m</p> <p>状況等</p> <p>浸食幅4m、高さ2m</p>	<p>写真番号</p> <p>⑭</p>

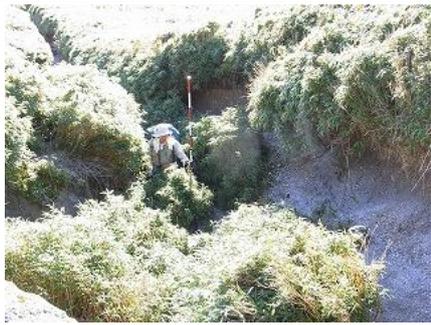
<p>登山道名</p> <p>4.永田線:(永田岳～焼野三叉路)</p> <p>標高 1,773m</p> <p>状況等</p> <p>浸食幅4m、高さ2m</p>	<p>写真番号</p> <p>⑮</p>

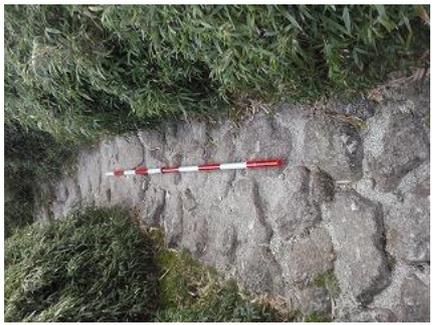
<p>登山道名</p> <p>8.宮之浦岳縄文杉線:(焼野三叉路～新高塚小屋～高塚小屋)</p> <p>標高 1,241m</p> <p>状況等</p> <p>砂礫質の路面を石敷工で保護。</p>	<p>写真番号</p> <p>⑯</p>

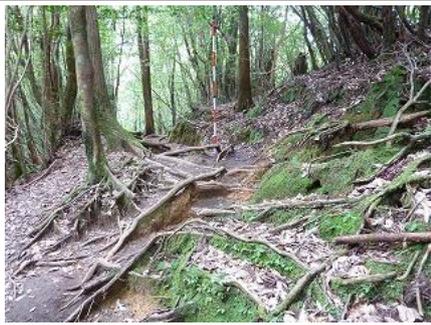
<p>登山道名</p> <p>3.楠川線:(白谷雲水峡駐車場～楠川分れ)</p> <p>標高 797m</p> <p>状況等</p> <p>踏圧によりえぐれが生じ始めると横断斜面でも徐々にえぐれが進行</p>	<p>写真番号</p> <p>⑰</p>

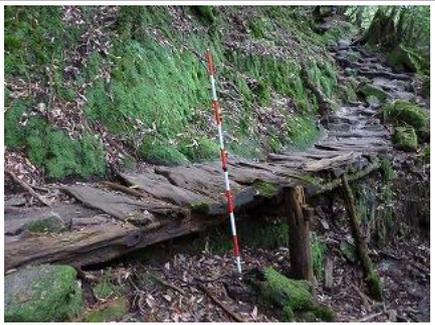
<p>登山道名</p> <p>3.楠川線:(白谷雲水峡駐車場～楠川分れ)</p> <p>標高 771m</p> <p>状況等</p> <p>斜面の横断にあたり棧道で踏圧を回避するとともに、開削等による水みちの生成を回避</p>	<p>写真番号</p> <p>⑱</p>

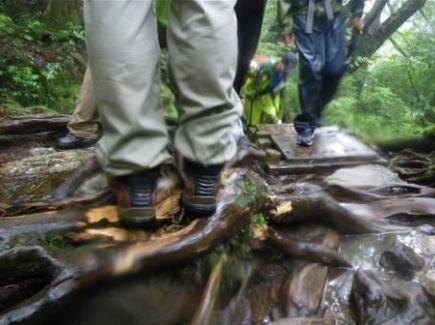
<p>登山道名</p> <p>8.宮之浦岳縄文杉線:(高塚小屋～大株歩道入口)</p> <p>標高 1,290m</p> <p>状況等</p> <p>踏圧により、根茎への影響が見られる。</p>	<p>写真番号</p> <p>⑳</p>

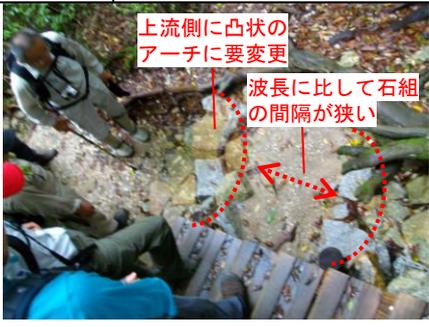
標高 - 状況等 石組の間隔が狭いと反転流で浸食を受ける。また、本事例は石の配置が逆アーチで不可。	8.宮之浦岳縄文杉線:(花之江河～焼野三叉路)

- a. 「流量の分散」、「流速の低下」を基本とし、「水衝部の補強」を行う上で、流水の構造的な把握が必要な場合。
 - ・水流を抑制する石の配置が逆アーチとなっており、石組みの倒壊、水流の拡散、路面浸食の助長側方浸食を誘発する。→写真 A
 - ・ステップ・プール等、「流速の低下」措置が不適切、不十分。→写真 B
 - ・水みちを考慮した「流量の分散」、「流速の低下」が不十分。→写真 C
- b. 「踏圧の回避/低減」等を行うにあたって、流水の考慮の不十分さ又は欠落により整備で表土流出等が助長されないよう配慮が必要な場合。
 - ・木製階段工の設置にあたり流水の処理が不十分な場合、階段の下部や基礎で流水によるえぐれが助長されるおそれがある。→写真 D,E

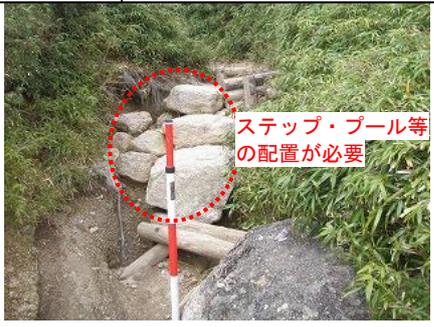
標高 1,772m 状況等 流水により木製段差工の基礎、石組みが損壊。
8.宮之浦岳縄文杉線:(淀川口～花之江河)

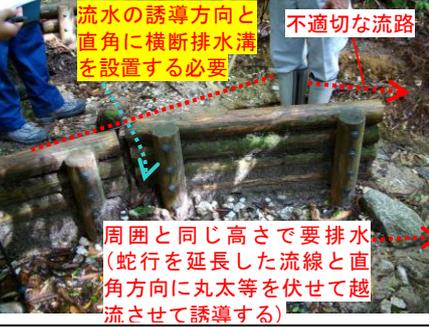
標高 - 状況等 流路への配慮が不十分で斜面の途中に設置したのみであり、登山道周縁の浸食を助長。	8.宮之浦岳縄文杉線:(焼野三叉路～新高塚小屋～高塚小屋)

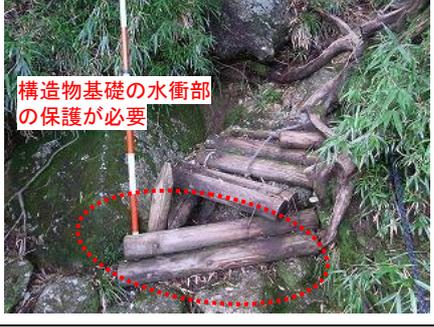
標高 1,678m 状況等 流水により木製段差工の基礎が損壊。
8.宮之浦岳縄文杉線:(淀川口～花之江河)

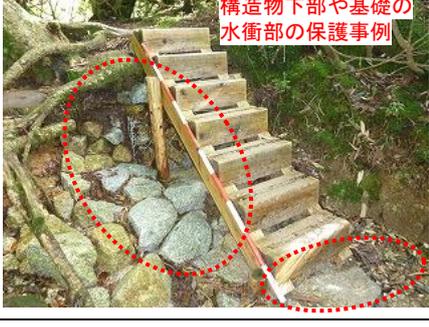
標高 1,552m 状況等 木製階段工の下部、基礎に流水に対する処理を施した例	8.宮之浦岳縄文杉線:(淀川口～花之江河)

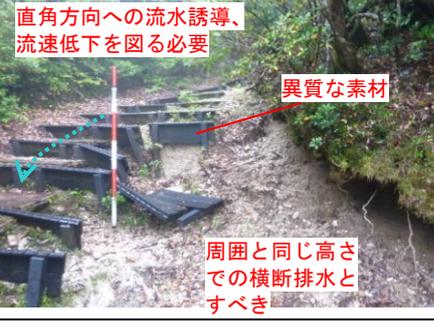
標高 - 状況等 異質な資材を用いた例。流水対策としても流路への配慮が不十分な施工。石組でも岩質が異なる例あり。
1.龍神杉線:(宮之浦川(神之川林道)～龍神杉)

- ・石材等、素材の選定にあたっては、周辺 15m 範囲から資材を調達する等、屋久島らしい登山道景観との整合を図る必要がある。→写真 F
- ・構造として、高木の針葉樹林で根に適切に石の間詰めを行うことで荒廃を抑制できる場合でも、木製階段等を設置しているとすれば、屋久島らしい登山道整備の観点からは、不適切となるケースも想定される。
- ・石組みでは、段差を小さくする、水平ではなく蛇行させて配置する、線形や巨石のアクセントを設ける等の配慮により、歩行のしやすさ、美しいデザイン、流量の分散といった効果を図る必要がある。→写真 G
- ・大きな倒木により、開けた箇所が生じてルートを見失いやすくなったり、周辺の踏み荒らしが生じたりする。登山道の特性に応じて、自然に放置するか、一定の安全対策やルート整備を講じるか、といった検討を行う必要がある。→写真 H

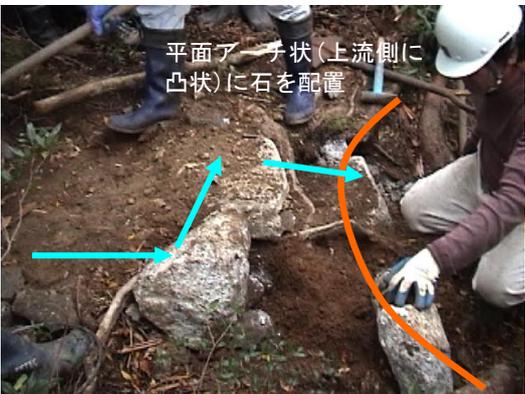
写真-17 石と石の間にこぶし大の石(飼い石)をしっかりとこまらせて、力が伝わり、一体的な構造になるように組む。周りの地面もしっかりとつき固める。

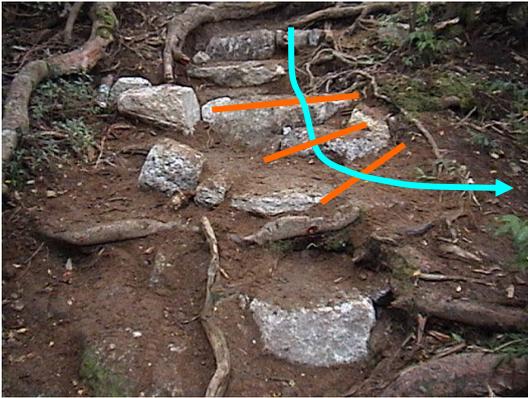
写真-18 水を誘導して排水する

◆流向を誘導する石組みは流向と直角に据える

誘導する流向は、既往の蛇行と流れを延長する方向として、その流線に直角方向に石や丸太を伏せて越流させる。

原理は、河川における越流型の上向水制と同じである。

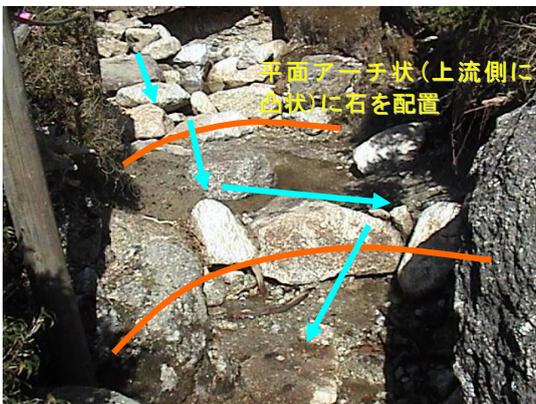
写真-20 試験施工地点B

高山帯で登山道へ一気に水が集まると、激流となる箇所がある。登山道における激流対策は、まさに砂防のミニ版であり、上流からの外力を受け流し、下流に影響を及ぼさないようにする必要がある。

対策の基本は急傾斜面の法尻の浸食を止めることで、プールにより流水を減勢し、続く緩傾斜部に一定間隔の分散型落差工を設置し土砂を堆積させる。

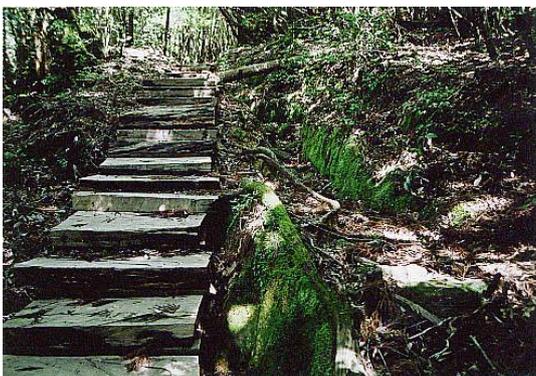
伝統的な整備工法として、土埋木や、倒木を用いて整備を行うことが想定される。土埋木は腐りにくく耐久性が高いことから登山道として整備に適するが、コスト面と、加工が必要なため限定される。

用いる場合には、流水を側方に集めない措置と、滑りにくくフラットに設置することに留意する。

写真-21 楠川歩道での土埋木を用いて整備したケース
