歩道 登山道 石充填工

自然公園名：屋久島国立公園	公園事業名：宮之浦岳縄文杉線歩道
所在地：鹿児島県屋久島町	整理番号：011-登山道 11

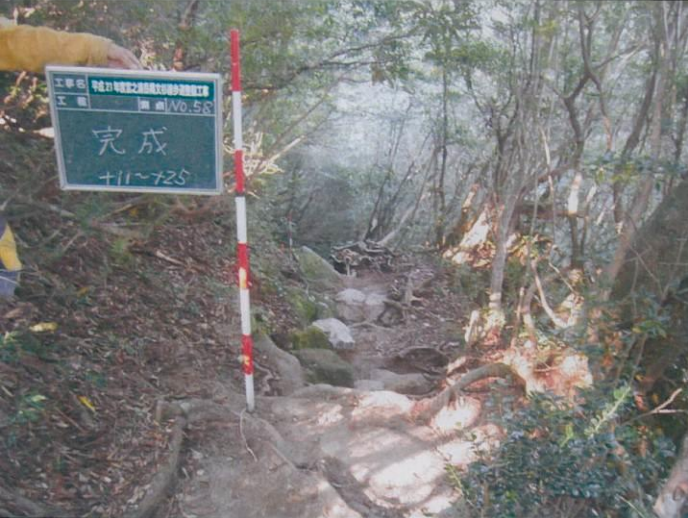
<p><写真></p>   <p style="text-align: right;">整備前</p>

洗掘、荒廃した登山道を近自然工法により再整備した。現地で採取した石材を美観に配慮しながら路面に敷き並べ洗掘を防いでいる。

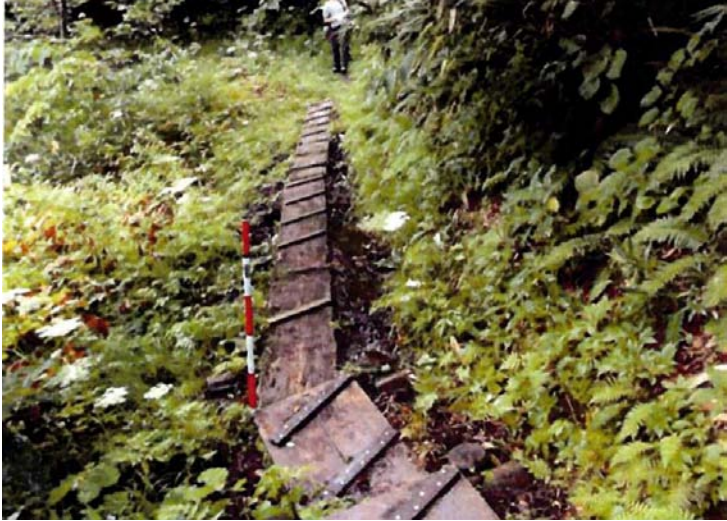
<p><写真></p> <p>整備前 (H22. 7. 13)</p>

登山道の路面の崩壊を防ぐために、崩壊しかけた構造型木道を撤去し、その廃材を活用して、木枠＋土嚢による歩道を整備している。

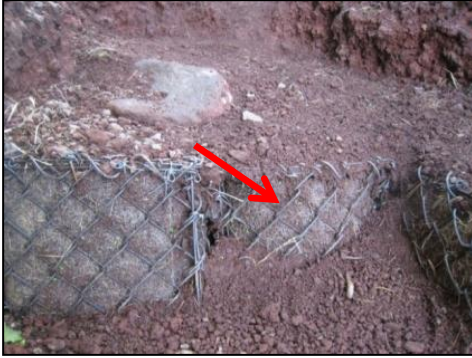
2010年施工箇所（施工後1年）

設置から丸1年で、内張りのマットに多数の実生が芽生えている。

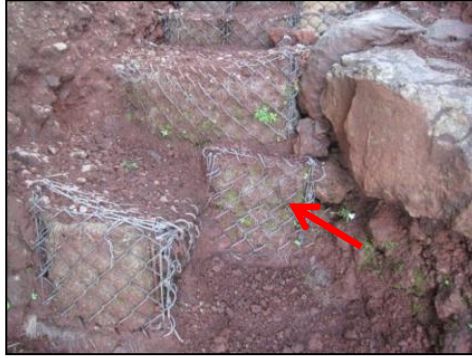
2009年施工箇所（施工後2年）

内張りマットに緑が目立ち始め、岩陰にはミヤマタネツケバナが開花している。

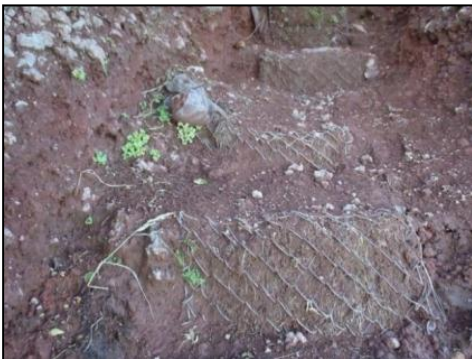
2008年施工箇所（施工後3年）

フトン籠周辺からも植生が回復し、マルバギシギシが開花。

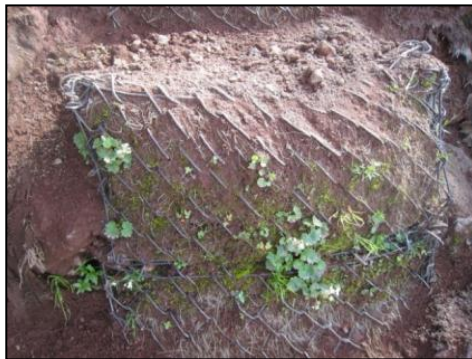
2007年施工箇所（施工後4年）

内張りの植生マットは分解が進み、苔がむしている。植被率も増してきている。チシマイワブキが開花

内張りに用いた植生マット用いていることから、フトン籠の側面から湿った環境を好む植物が発芽し、設置後3年で開花している。

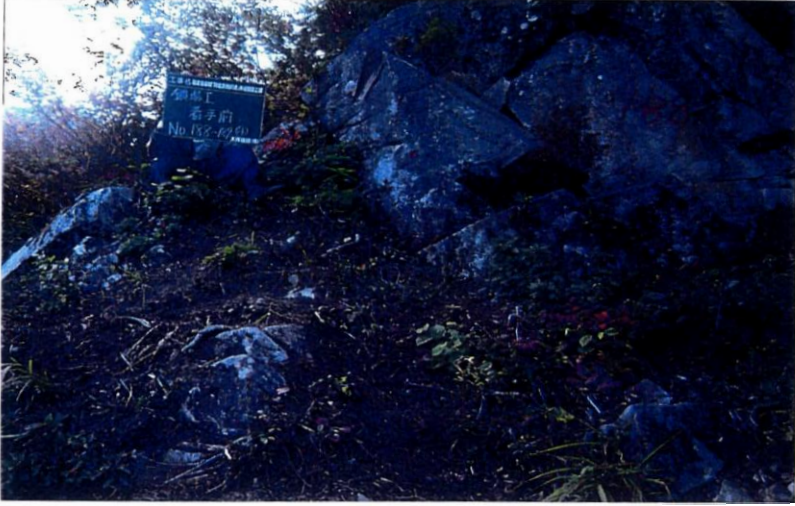
<p><写真></p> <p>施工前 (H17. 9. 27)</p>

足場の悪い急傾斜の登山道の岩場に地形の改変を避けるとともに、登山の危険を軽減するために、くさり場を設置した。サビによる強度の低下を防ぐためにステンレスを用いた。

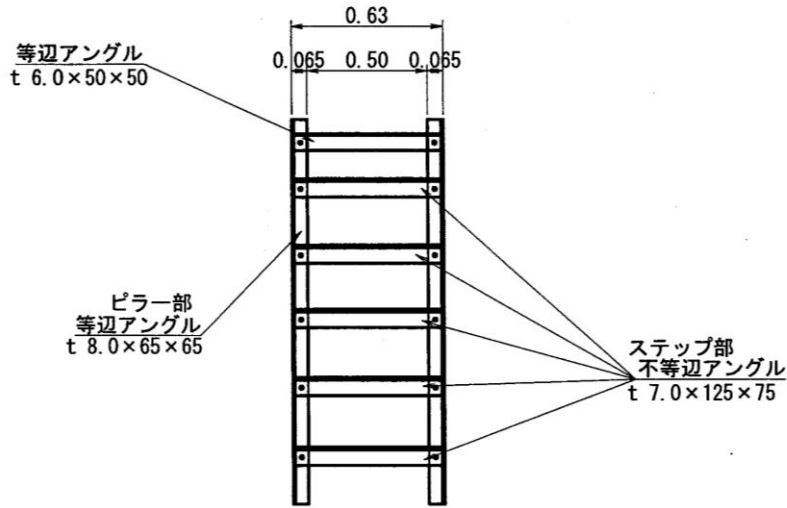
正面図

登山者の集中から登山道の浸食防止を防止するために、急な歩道にはしご工を設置した。高山帯の登山道であるため、耐久性のある鋼製はしごとした。

■仕様：L=1.6m、鋼製、溶融亜鉛メッキ仕上げ	■施工年度：平成23年度 ■施工者：細木建設（株） ■設計者：（株）建技 ■問合せ先：長野自然環境事務所
--------------------------	---

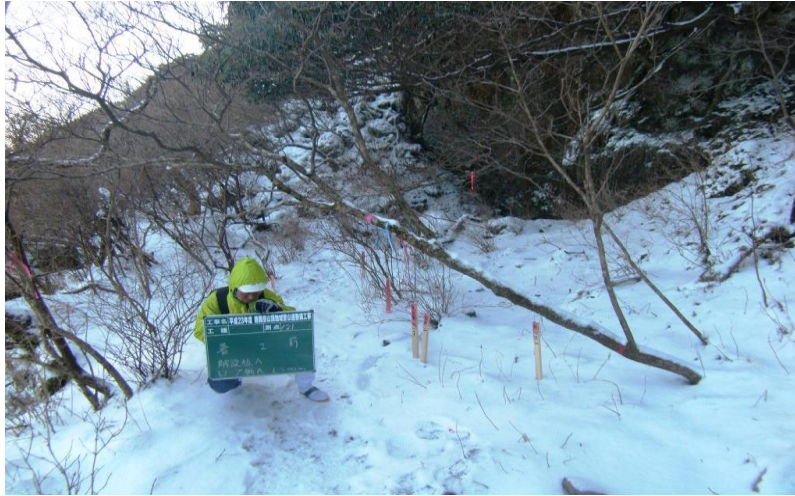
整備前 (H24. 1)

平成2年の普賢岳の噴火により設定された警戒区域の解除にともなう登山道再整備の一環として、登山道以外への侵入防止のためにロープ柵を整備した。
 耐腐性の向上のため加圧式保存処理材を使用し、自然景観との調和を図るために木材保護着色塗料を塗布している。
 登山道からは平成新山など火山風景体験することができる。

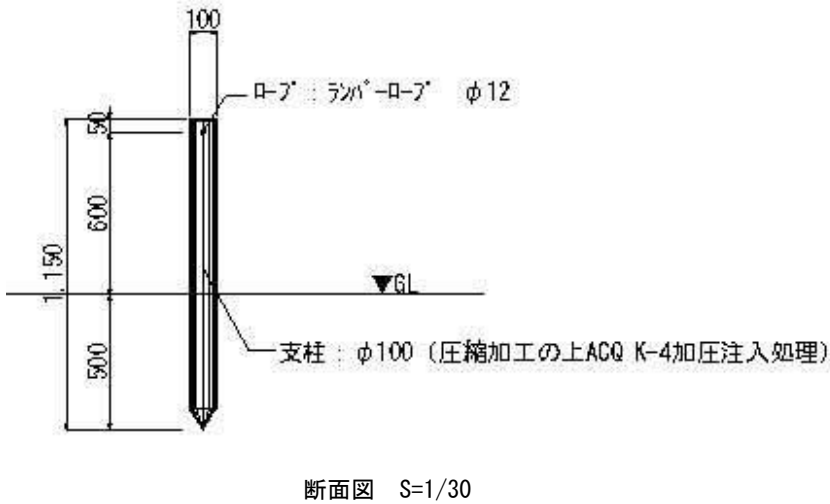
■仕様：30m(H650) 235m (H300)
 スギ丸太 加圧式木材保存処理(ACQ)

特 記 仕 様	1	木材は杉材とする
	2	素材は薬剤注入に適するように天然又は人工乾燥処理を行う
	3	木材は圧縮加工の上ACQ（マイルック）JAS規格K-4加圧注入処理を施す
	4	木材については、防腐防蟻性能10年保証（O&D協会の加入する損害賠償責任保険制度）を適用する
	5	木口面は面取り加工を、木材表面はフレナ又はカッパ一柱上げとする
	6	見掛け木部塗装は、木材保護着色塗料（サドリン）2回塗りとする
	7	注入処理材はJAS認定工場で処理したものとす
	8	この製品は、生産物賠償責任保険に加入した製品とする
	9	表示寸法は 標準寸法であり製作上の納まりにより変更する事があります
	10	この製品は（社）日本公園施設業協会の団体加入する生産物賠償責任保険制度を適用する
	11	この製品は（社）日本公園施設業協会に加入する、SPL表示及びISO9001認証取得した企業の製造品とする

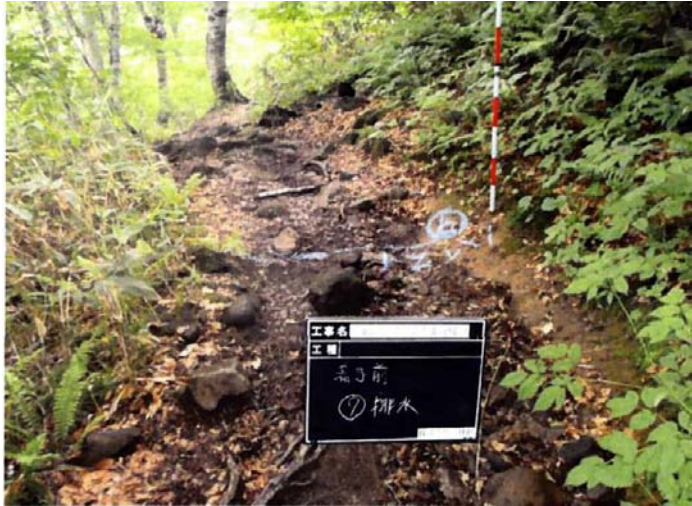
<p><写真></p> <p>施工前 (H22. 5. 24)</p>

<p>解説 (整備の目的・注目すべき点・配慮事項など)</p> <p>洗掘が激しい登山道に、洗掘を防止するために排水工を設置している。歩きやすさ及び土圧による崩壊を防ぐために敷板を渡している。</p>
