# 野営場 施設全体

自然公園名：支笏洞爺国立公園	公園事業名：真狩野営場
所在地：北海道真狩村	整理番号：085-野営場 01

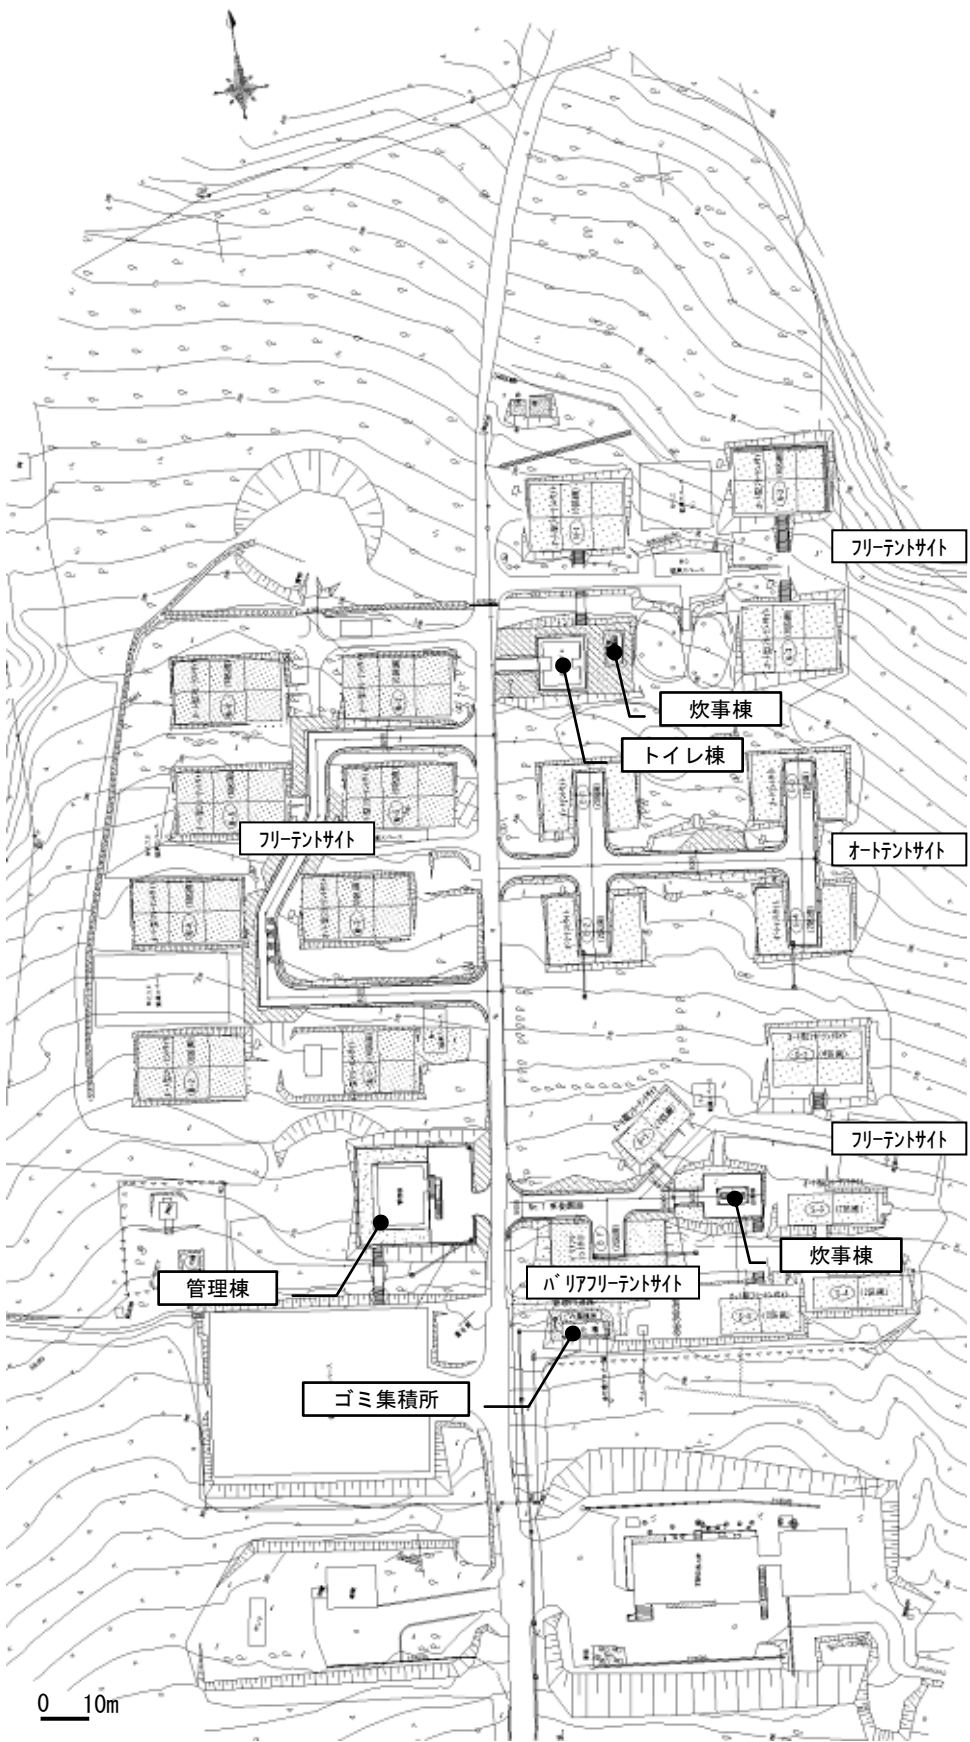
<図面>

<b>解説 (整備の目的・注目すべき点・配慮事項など)</b>
<p>羊蹄山の南麓に設けられた野営場。登山道の入口に位置し、登山者用駐車場が隣接する。</p> <p>管理棟を中心にオートテントサイト、フリーテントサイトが配置されている。また、管理棟近くにバリアフリーテントサイトも2区画備えている。</p> <p>植物や樹木を残し、極力自然地形の改変を抑えて造成することで、自然景観と調和した野営場となっている。</p>

<b>■仕様：</b> 管理棟、トイレ棟、炊事棟、ゴミ集積所 オートテントサイト8区画 バリアフリーテントサイト2区画 フリーテントサイト76区画	<b>■施工年度：</b> 平成20年度 <b>■施工者：</b> 横山建設(株) <b>■設計者：</b> (株)さがら設計事務所 <b>■問合せ先：</b> 北海道地方環境事務所
--	--

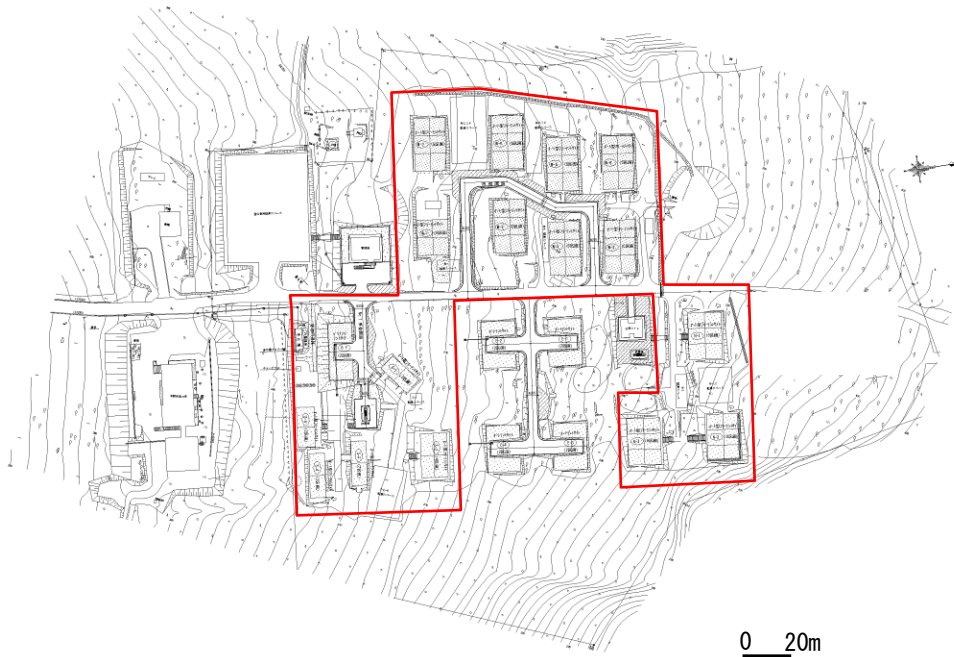
配置図

<b>解説 (整備の目的・注目すべき点・配慮事項など)</b>
<p>羊蹄山の南麓に設けられた野営場。1区画約56㎡、4～6区画を1単位として整備し、各単位毎に進入路を設け、路肩に駐車サイトを設置している。</p> <p>サイト周辺の植物や樹木を残し、極力自然地形の改変を抑えて造成することで、自然景観と調和したフリーテントサイトとなっている。</p>

※赤線内がフリーテントサイト

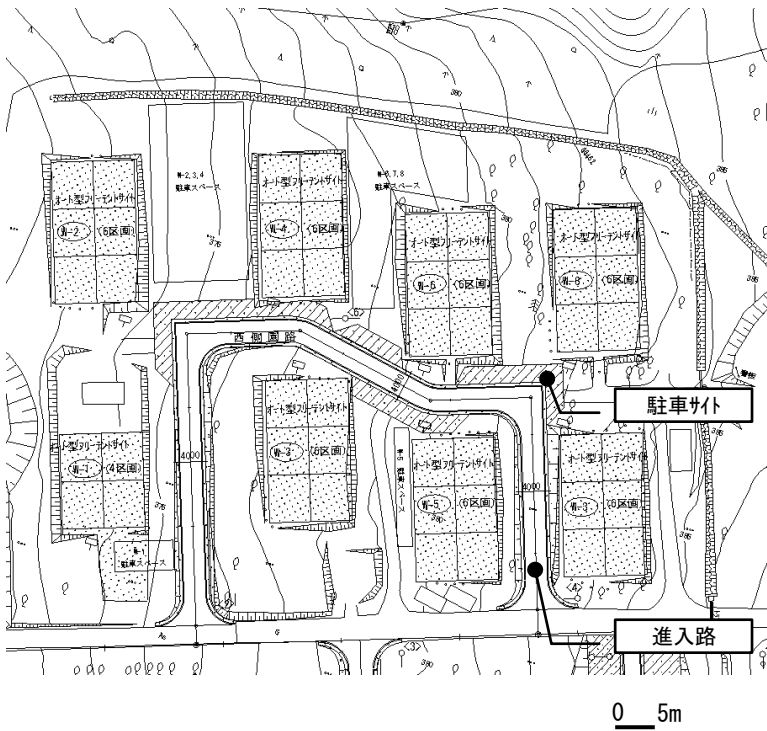
拡大図

<p>■仕様：1区画約56㎡ 芝張 全76区画</p>	<p>■施工年度：平成20年度</p> <p>■施工者：横山建設(株)</p> <p>■設計者：(株)さがら設計事務所</p> <p>■問合せ先：北海道地方環境事務所</p>
-----------------------------	---

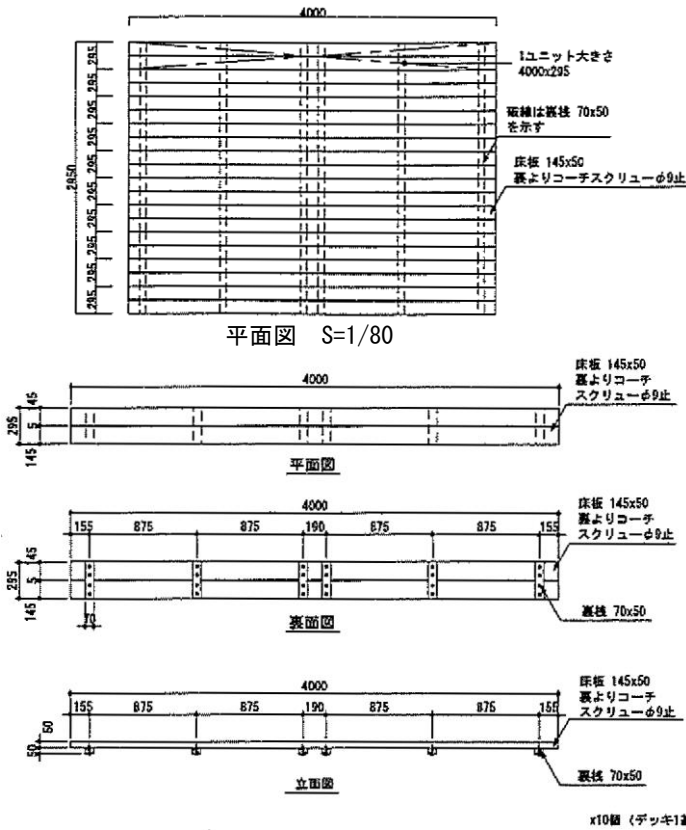
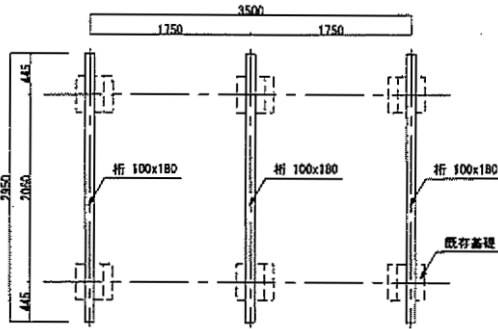
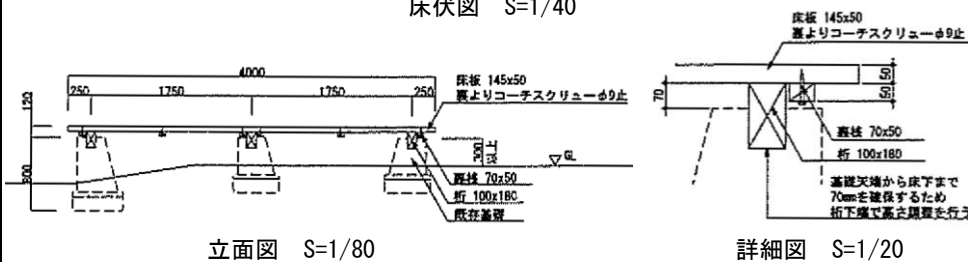
床ユニット単体詳細図 S=1/60

野営場の改修に伴い、固定テントサイトの改修を行った。固定テントサイトの標準的なタイプのうち、木製またはコンクリート製足場に木製床板を敷き、プラットフォーム型にしたもの。団体利用や貸出し用テントの利用者の多い野営場の場合、あるいは雨や湿気が多い土地での整備や林床・草地などの植生の保護を図るような場合に用いる。

<p>■仕様：山形県産スギ 4×2.95m          加圧式木材保存処理</p>	<p>■施工年度：平成21年度          ■施工者：－          ■設計者：－          ■問合せ先：東北地方環境事務所</p>
--	--

本材	本材は鉄材（角材はプレート加工）を使用する。
	本材は腐食防止に塗るようになり、又は人工乾燥処理を行う。
	加圧は入力部はJIS A 9007による。
	本材は全て加工費、処理費を加圧は入換部とする。
	本材は本製材処理の源部を行う。
	折下壁、高麗に貼られる部材はワンプレザ-00部材とする。
ボルト類	ボルト、コーチスクリューは、亜鉛めっき鋼、焼鈍鋼製のものとする。
	ボルト類は、防錆処理あり、ステンレスとする。

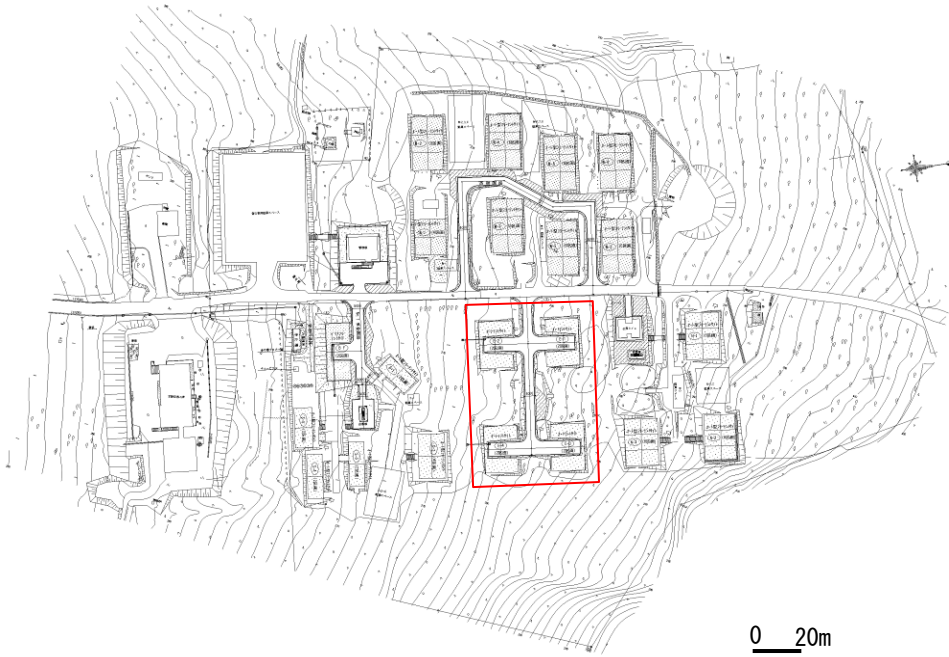
配置図

<b>解説（整備の目的・注目すべき点・配慮事項など）</b>
<p>羊蹄山の南麓に設けられた野営場。野営場の一部をオートキャンプサイト区画として整備した。サイトは 1 区画 100 m<sup>2</sup>程度の芝張とし、サイトには電源と水道を設置している。</p> <p>サイト周辺の植物や樹木を残し、極力自然地形の改変を抑えて造成することで、自然景観と調和したオートキャンプサイトとなっている。</p>

※赤線内がオートキャンプサイト

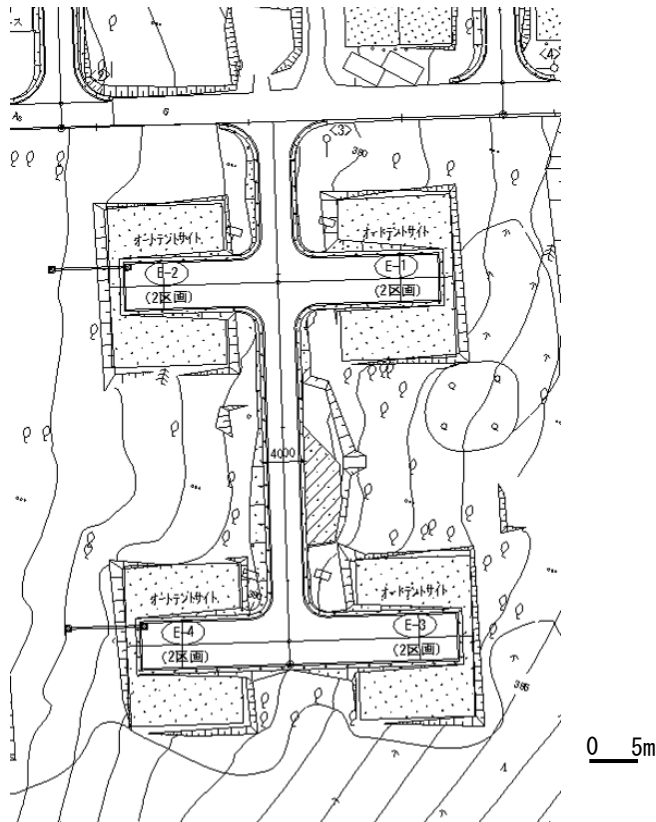
拡大図

<b>■仕様：A=200 m<sup>2</sup>    芝張及びアスファルト舗装</b>	<b>■施工年度：平成 20 年度</b> <b>■施工者：横山建設（株）</b> <b>■設計者：（株）さがら設計事務所</b> <b>■問合せ先：北海道地方環境事務所</b>
--	--

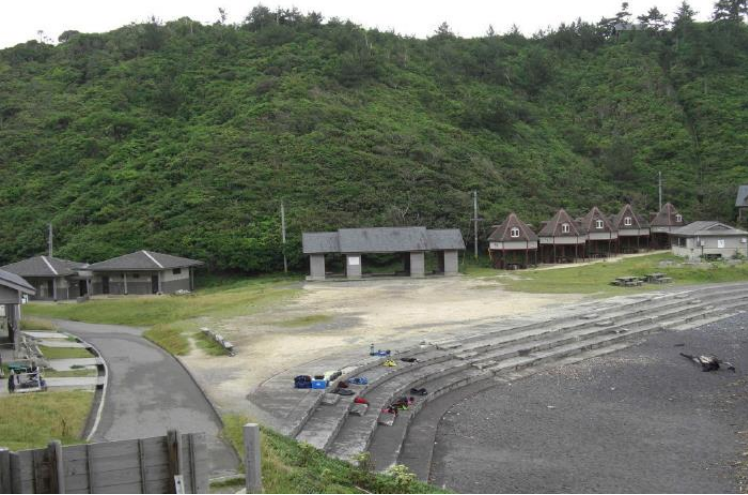
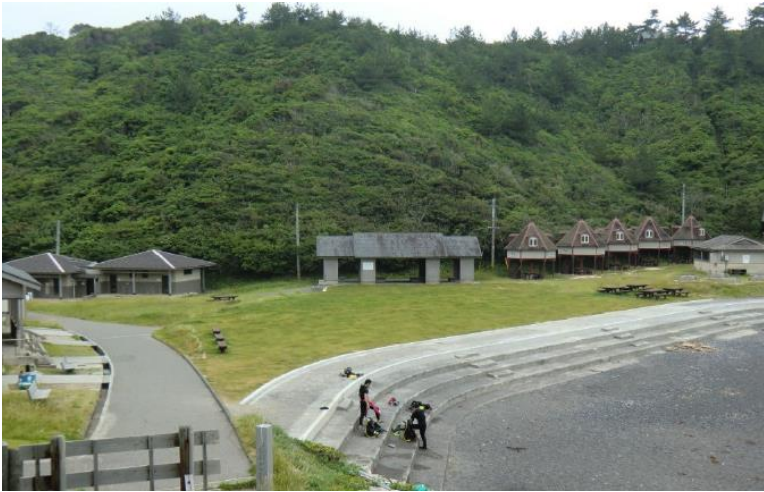
<p>&lt;写真&gt;</p> <p>整備前 (H23.6)</p>

<p>整備後 (H24.6)</p>

<p><b>解説 (整備の目的・注目すべき点・配慮事項など)</b></p> <p>裸地化が進んでいた広場を張芝 (野芝) により緑化した。</p> <p>海岸部のため、防風や防潮対策工も検討したが、景観等が大幅に変わることや名勝指定地の区域内にも該当しており、地元関係者がその施設の整備に難色を示したため、取り止めとした。</p> <p>野芝により緑化した敷地は、客土を行い地下部に暗渠排水管を敷設し排水対策を講じた。</p>
--

環 境			
	a	b	c
地 形	■	□	□
植 生	■	□	□
動 物	■	□	□
<p>環境には、十分配慮し ているが、芝への人的 な踏みつけ、潮風によ る塩害等、芝の生長へ の影響が懸念される。 今後、必要に応じてそ の経過等を観察した い。</p>

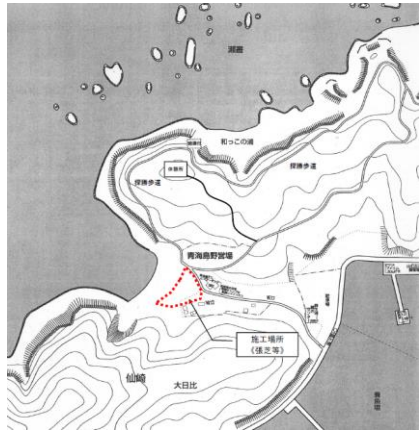
<図面>

<p>■仕様：面積 927 m<sup>2</sup></p> <p>野芝、全面張り</p>	<p>■施工年度：平成23年度</p> <p>■施工者：有限会社植中土建</p> <p>■設計者：株式会社リクテコンサルタント</p> <p>■問合せ先：環境省自然環境局自然環境整備担当参事官室</p>
--	---

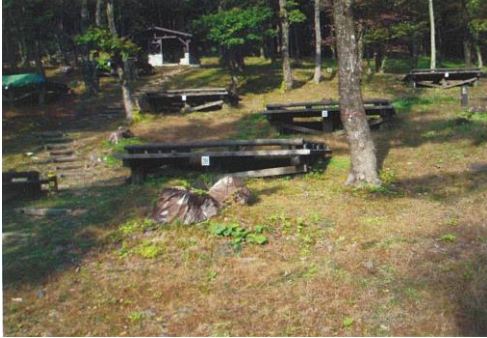
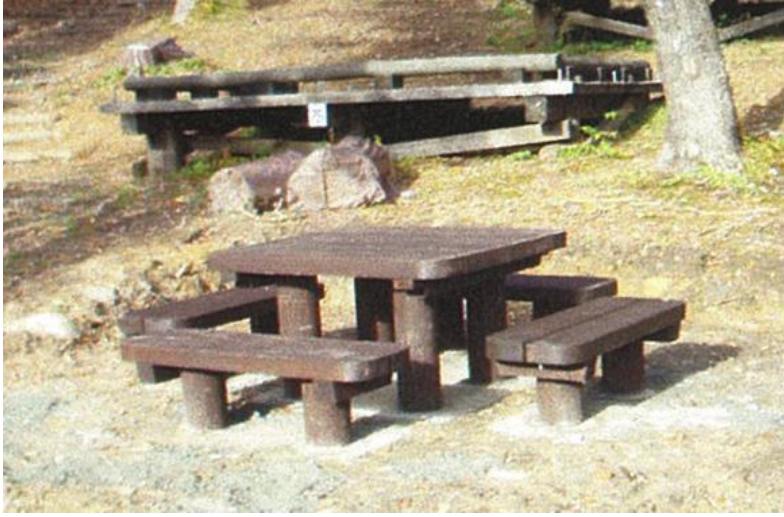
<p>&lt;写真&gt;</p> <p>整備前</p>

<p>整備後</p>

固定テントサイトを快適に利用できるように、隣接させて野外卓・ベンチを整備した。耐朽性に配慮して加圧式木材保存処理を行っている。また、安全に利用できるよう野外卓とベンチのコーナーを面取りしている。

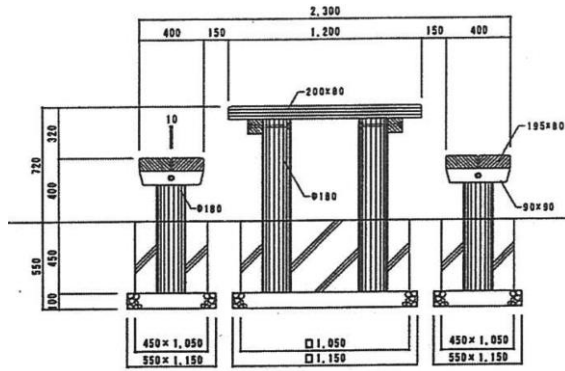
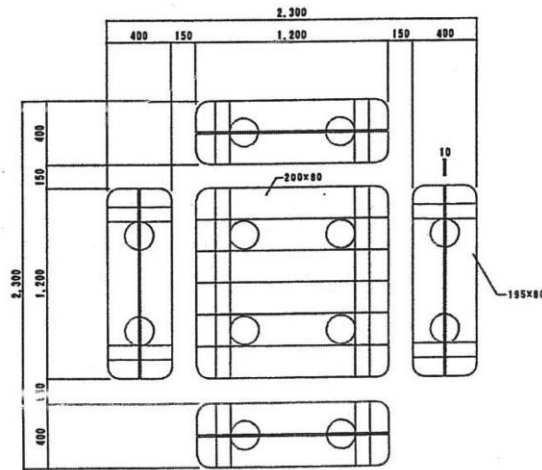
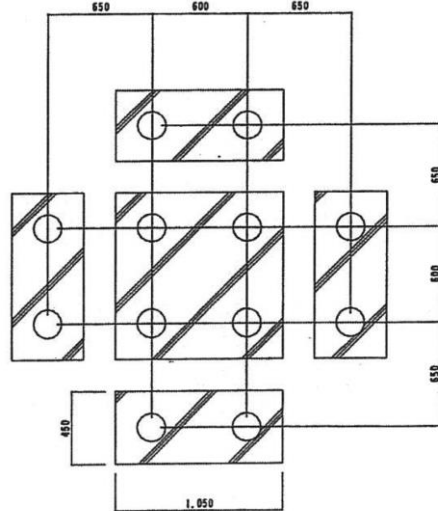
<p>■仕様：1.2m×1.2m、H=0.7m          県内産スギ間伐材          加圧式木材保存処理（AAC）</p>	<p>■施工年度：平成19年度          ■施工者：—          ■設計者：株式会社 新栄技術          ■問合せ先：東北地方環境事務所</p>
---	--

断面図 S=1/50

平面図 S=1/50

基礎平面図 S=1/50

加工	座板は受木の下部からコーチスクリューにて後付けとする 丸太は旋盤丸削り加工とする。座板裏面に背割りを施す
防腐剤	AAC系防腐剤を加圧注入する
加圧注入	JIS A9002 による
ボルト	溶融亜鉛メッキとする
木部表面仕上げ	木材保護塗装、塗布仕上げとする
樹種	県内産杉間伐材とする

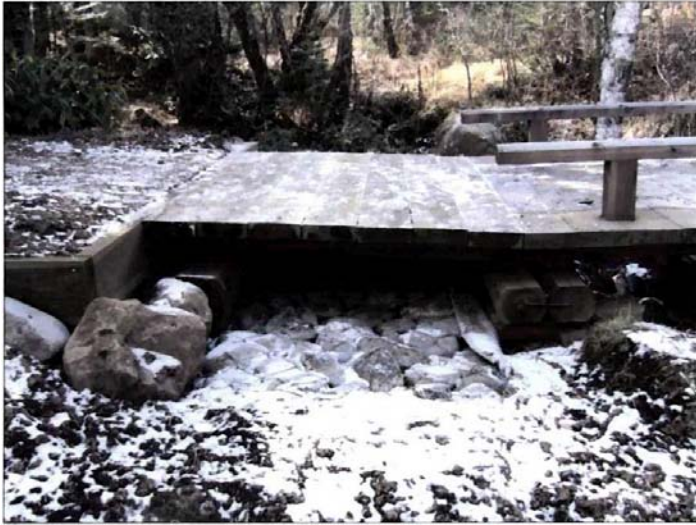
<p>&lt;写真&gt;</p> <p>整備後</p>

<b>解説（整備の目的・注目すべき点・配慮事項など）</b>
野営場園路の沢渡渉部に木橋を設置した。軟弱地盤に対応し、基礎にふとん籠を敷設し補強している。

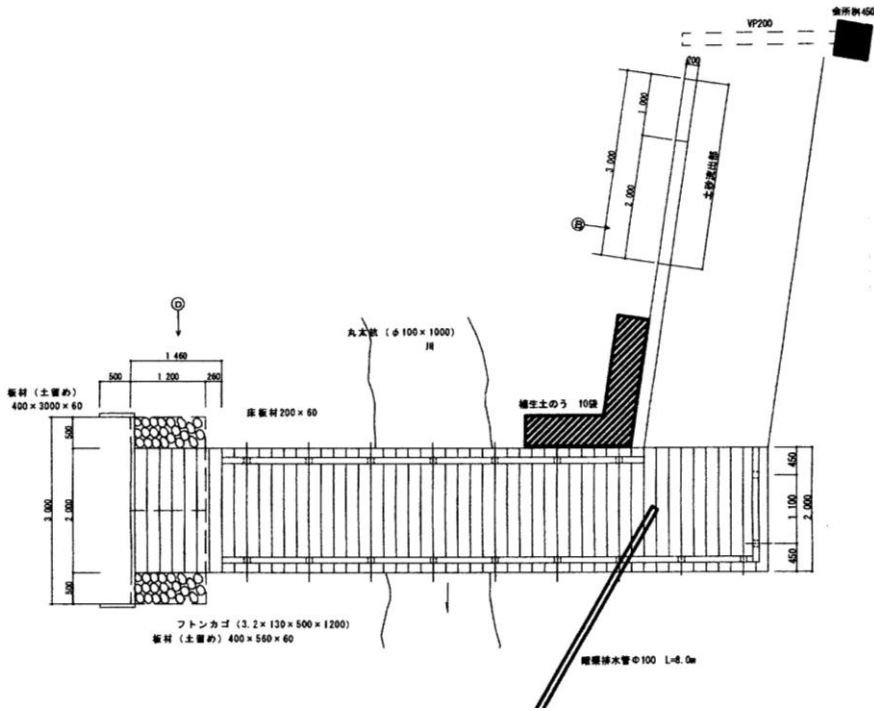
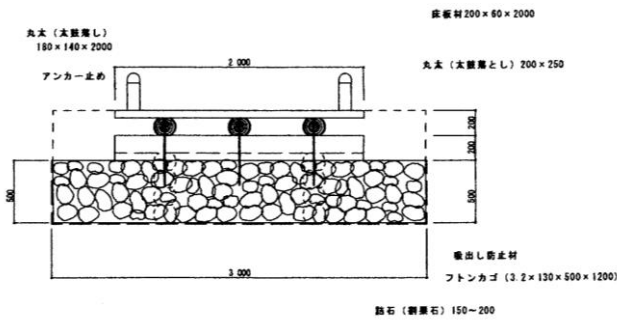
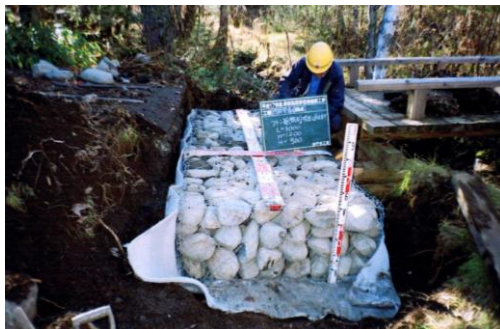
<p>■仕様：木造、W=2.0m、L=8.0m ふとん籠基礎</p>	<p>■施工年度：平成17年度 ■施工者：(株)平林工業 ■設計者：— ■問合せ先：長野自然環境事務所</p>
--	---

平面図 S=1/60

基礎部断面図 S=1/30

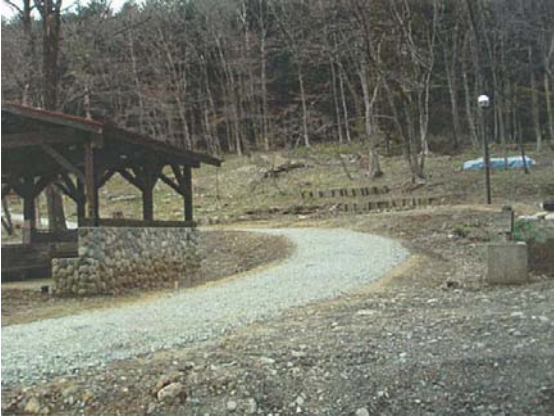
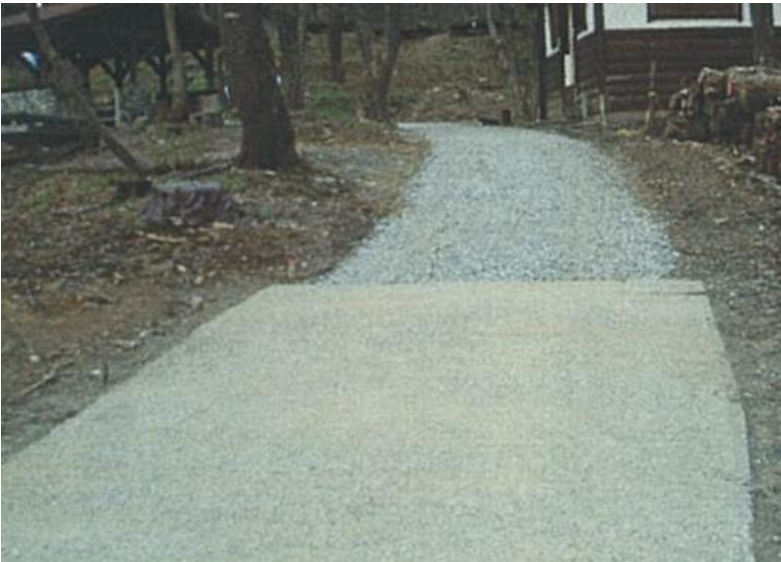
<p>&lt;写真&gt;</p> <p>整備前</p>

<b>解説（整備の目的・注目すべき点・配慮事項など）</b>
野営場内の園路を利便性に配慮して舗装した。舗装材は自然景観との調和や地下水の涵養を考慮し、透水性のある脱色アスファルトとした。

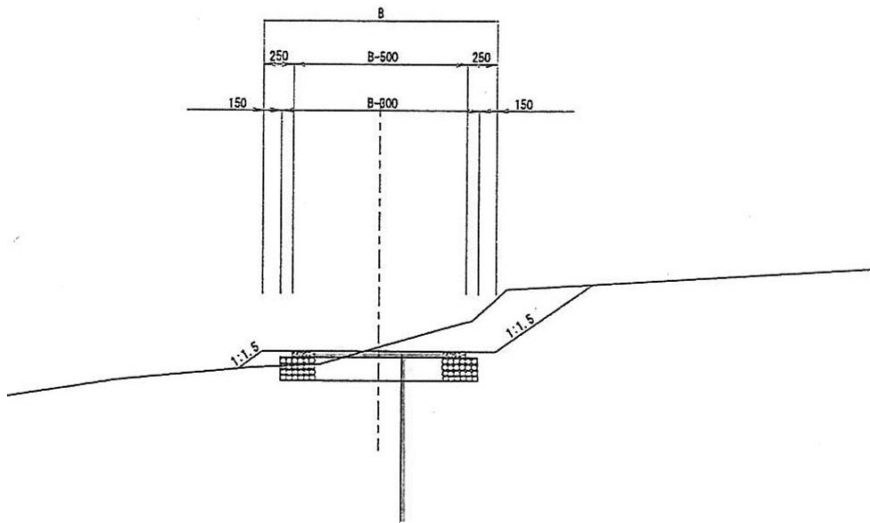
標準断面図 S=1/100

■仕様：脱色アスファルト t=50mm 幅員 2.0m～2.5m	■施工年度：平成19年度 ■施工者：— ■設計者：株式会社 新栄技術 ■問合せ先：東北地方環境事務所
-------------------------------------	---

表層工 脱色As t=50  
 路盤工 再生クラッシャーラン 40 t=190

※B=2.5m、3.0m

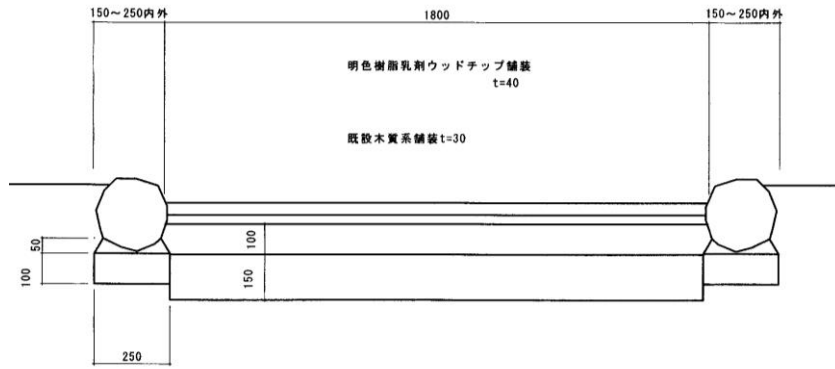
断面図 S=1/25

<p><b>解説（整備の目的・注目すべき点・配慮事項など）</b></p> <p>野営場内の歩道の再整備。自然景観との調和を図るために木チップ舗装とした。</p>
---

<p>■仕様：木チップ t=40mm、W=1.8m</p>	<p>■施工年度：平成17年度</p> <p>■施工者：(株)平林工業</p> <p>■設計者：—</p> <p>■問合せ先：長野自然環境事務所</p>
-------------------------------	--

上層路盤（既設）t=100粒調砕石（M-40）  
下層路盤（既設）t=150クラッシャーラン（C-40）路盤
