阿蘇

再生目標

さまざまな主体の協働により、阿蘇の多様性の高い草原生態系が保全され、草原景観が維持されるとともに、それらが継続的に管理されるようにする

阿蘇草原再生協議会

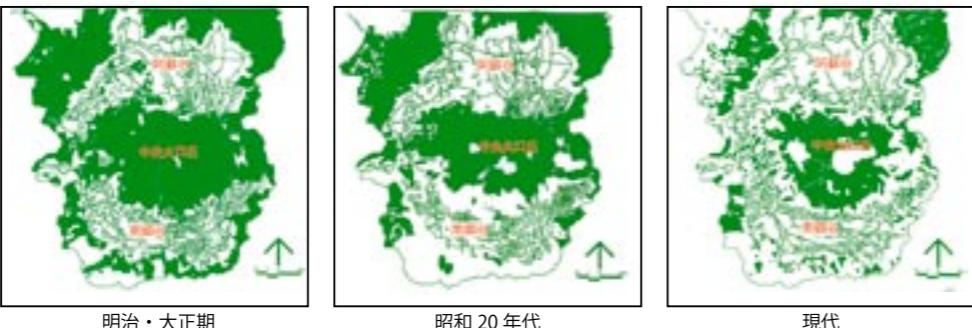
阿蘇の草原面積の変遷

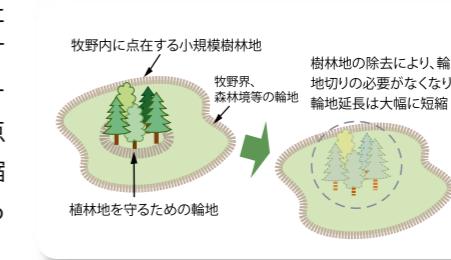
小規模点在樹林の除去

採草・放牧利用の減少とともに草原内での植林が進み、輪地切りの負担が増大したことにより、野焼きの継続が困難な牧野が増えています。野草地保全のために不可欠な野焼きの継続を支援するため、牛の採食行動を活用したモーモー輪地切りや、牧野内の小規模点在樹林の除去による輪地延長の短縮など、輪地切り作業の省力化に係る手法の検討・普及を行っています。

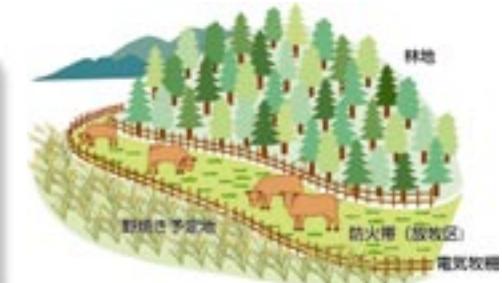
モーモー輪地切り

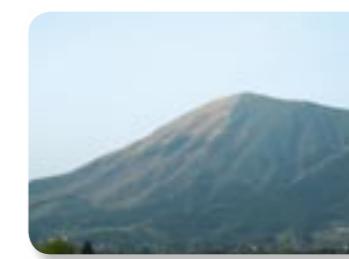
野焼き再開整備前

野焼きが中止された草原はヤブ化が進み、景観や生物多様性の劣化に加え、災害の危険性の面からも問題視されています。管理が放棄されている草原において良好な野草地を再生するため、地元住民と支援ボランティア団体との協働による輪地切り・野焼き作業の再開を進めています。また、この実施にあたっては、野焼き再開後の維持管理の継続について関係者間で協定書を交わしています。

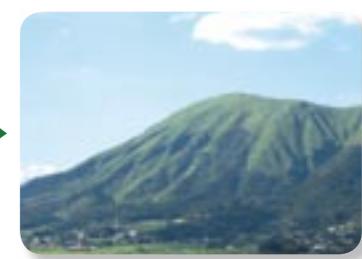
野焼き再開整備後

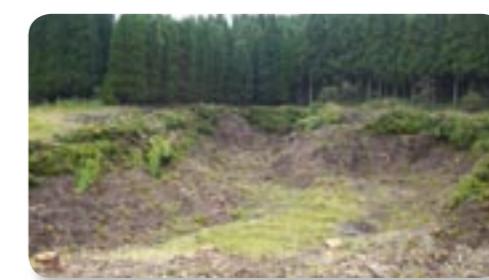
植林木除去後の湿地周辺

草原内に点在する小規模な湿地は、生物多様性の高い場所です。しかし、農畜産利用の減少や周辺への植林の進行などにより環境の劣化が進んでいます。こうした湿地帯を対象として、湿地性動植物が生息・生育できる本来の環境を取り戻すため、植林後の手入れ不足で密生・高木化したスギの伐採により光環境の改善を図るとともに、伐採木を用いた土留柵による湿地への土砂流入防止対策を実施しています。
