## オーストラリア・ニューサウスウェールズ州における NSF（自然継承型農業）の展開

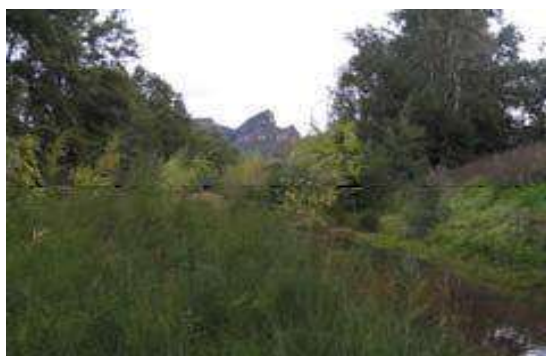
写真1. 回復したモクマオウとアシの植生(ハンター・ヴァレー上流域).

NSF の最初の実証的な環境回復事業は、ハンター・ヴァレー上流域に位置する 3000 ヘクタールのタルウィン・パークで行われた。この地域は長年にわたる樹木の伐採などにより、地下水の塩分濃度の上昇などの環境劣化が進んでいた。オーストラリア政府のジョン・アンダーソン副首相の指示により、NSF の事業を評価した CSIRO (Commonwealth Scientific and Industrial Research Organization) の調査団によれば、NSF が行ったクリークの水流のコントロールを中心とする事業は、土地生産性を高め環境の持続性にも優れていた (写真 1)。ただし、生物多様性の視点からは、半乾燥地という元来の自然環境の制約もあり、残存固有種である植物および鳥類を含む陸生動物の生息状況の改善が確認されたわけではない。

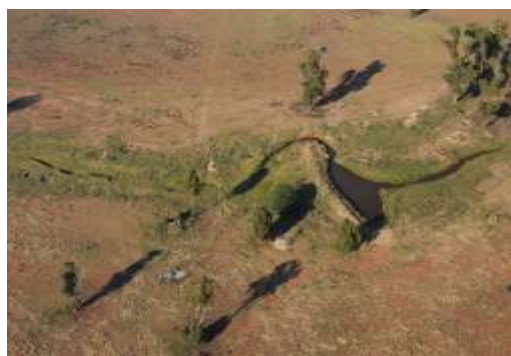
写真2. コーアル湖集水域のクリークを氾濫原にリンクさせる作業が進行している.

NSF の活動は、投資に対する効果が大きいことからさまざまな地域で展開されている。特に顕著な効果がみられているのは、長年にわたる農牧業のために低下した土壌生産性を向上させ、上昇した地下水中の塩分濃度を回復させる事業である。シドニーの西 400 km に位置する半乾燥地のコーアル湖集水域では、産官学が連携し、水をとおす穴を開けた堰を人工的に埋設することで、寸断されていたクリークの水流を氾濫原とリンクさせる事業を進めている (表 1、写真 2)。このように、NSF にはオーストラリアの農業の改善への大きな期待がかかるが、生物多様性への貢献については未知の部分があるのも事実である。
