<資料1>各実証試験の進捗状況について

各実証申請者別の進捗状況および、今後の予定について以下に示す。

ニッコー(株)

技術名称：流量調整機能付膜処理によるトイレ排水の再利用技術

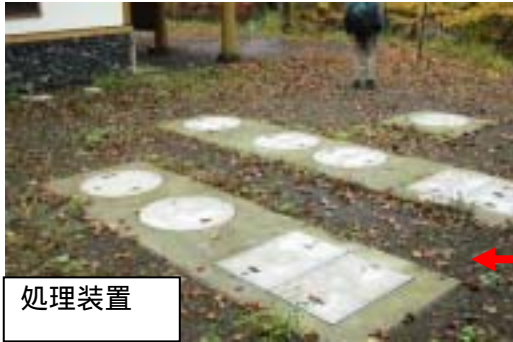
処理装置

技術名称：排水再利用処理装置（無法流型）

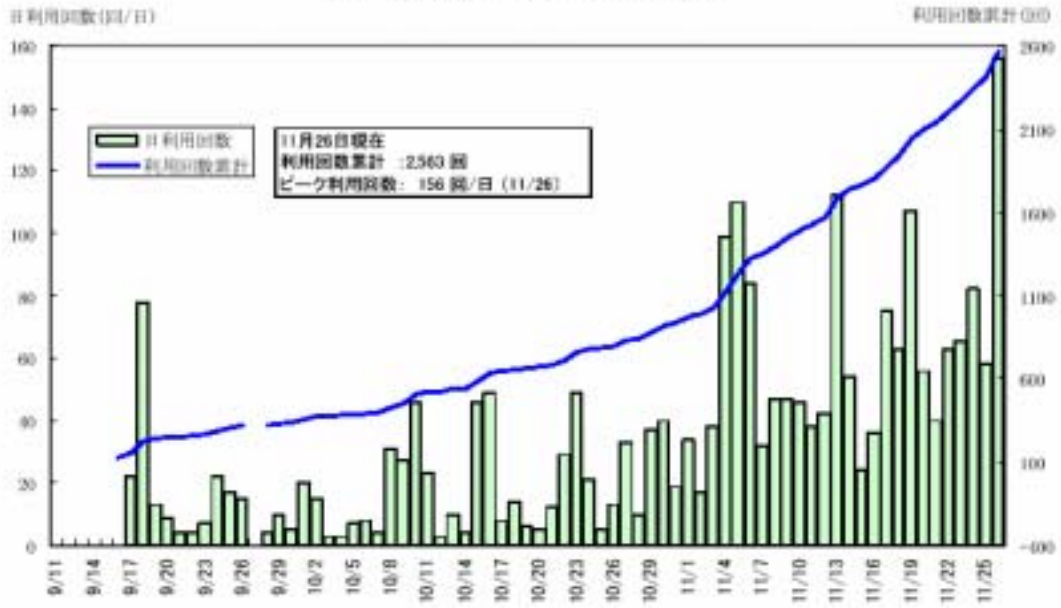
白糸の滝 ハイアネクストイレ (利用回数)

利用回数累計： 3, 267 回/84 日間

日平均利用回数： 38.9 回/日

ピーク利用回数： 156 回/日（11 月26 日）
