# 山岳トイレ技術セミナー 資料集

2009年2月19日-20日

技術を知ることから始まる山のトイレ対策

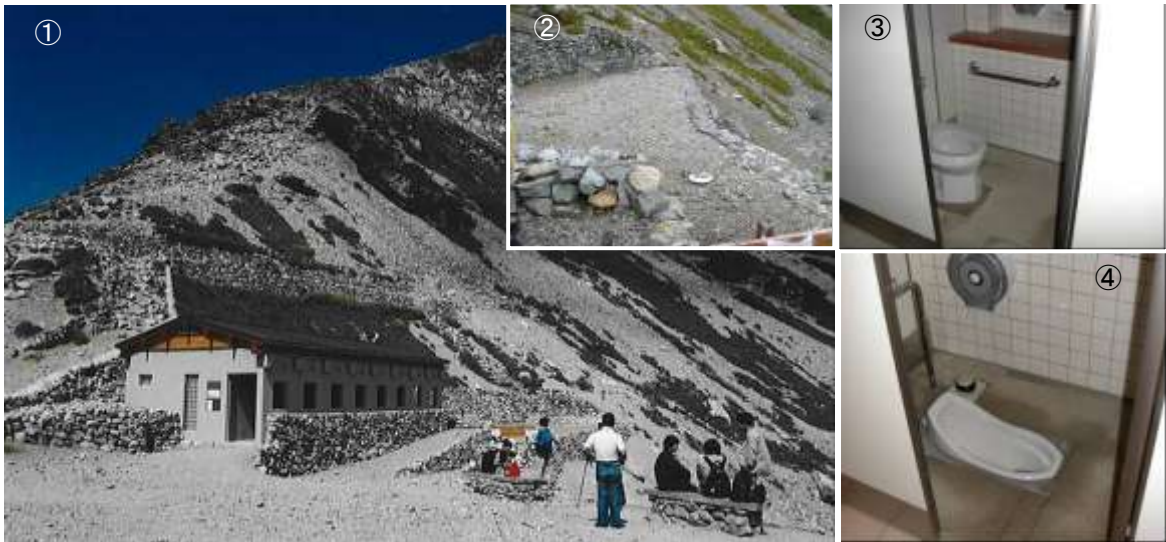
①全景、②土壌処理部（写真①の建物奥側に設置）、③④トイレブース内

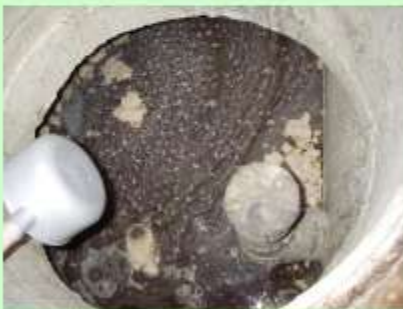
良好な状態であり、嫌気性菌の皮膜が被覆している

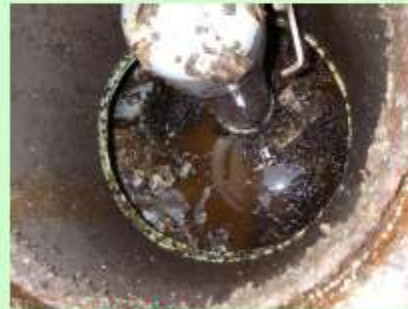
便槽内に異物の投入があり、嫌気性菌の皮膜の発達が阻害されている

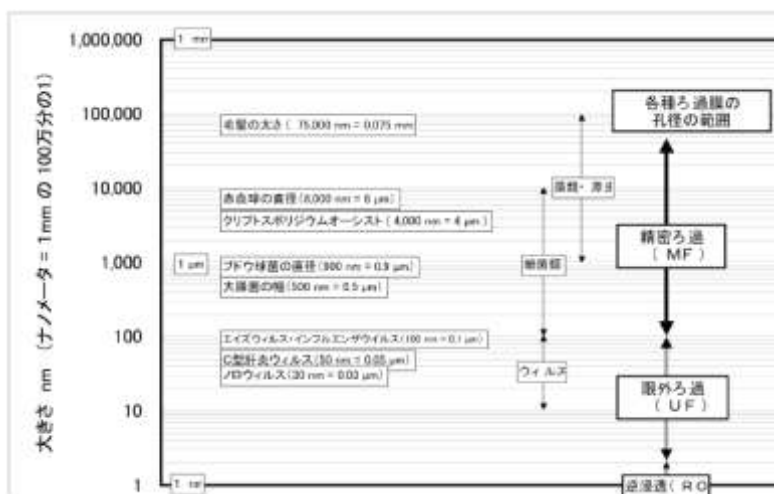
図2 各種の膜分離法と除去対象物質の関係

膜分離活性汚泥法に用いられる精密ろ過膜は、細菌、原虫、藻類などが除去できる孔径を保持しており(図2)、管タイプの膜モジュールが使用されている。

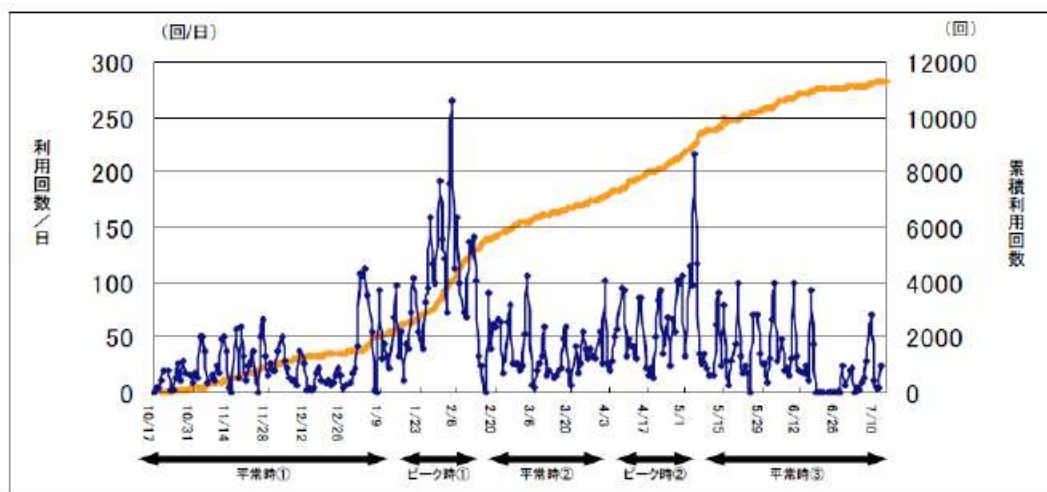
図4 利用者数の推移

平常時・は1日あたり約50回の使用であったが、1回目のピーク時・の最大値は1日あたり最大250回を越えた。その後、平常時・には1日あたり50回程度で推移していたが、2回目のピーク時・の最大値としては、1日あたり200回を超える値となった。ただし、ピーク時・よりもピーク時・の方が利用者は少なかった。実証試験期間(269日)を通じての利用者は11,323人であり、1日あたりの利用者数の平均値は42人であった。

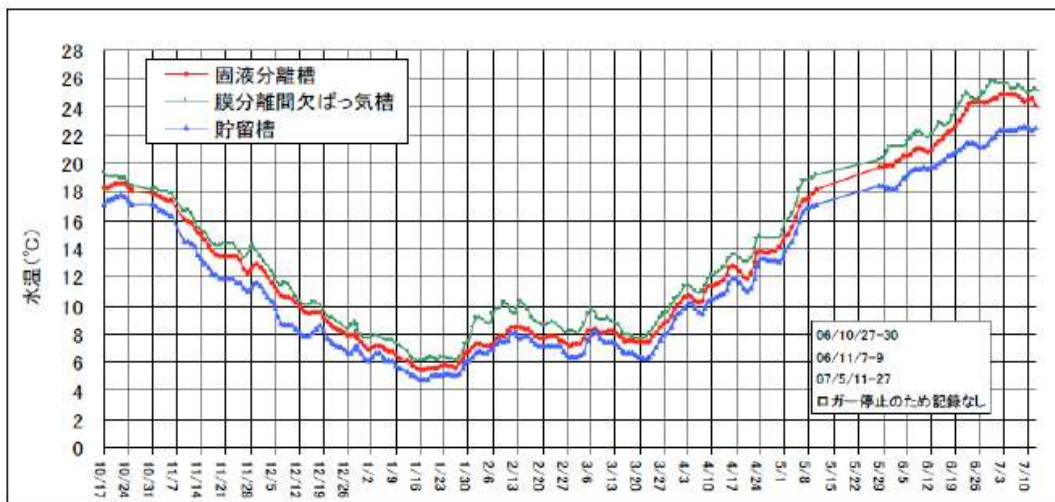
図5 水温の経日変化

固液分離槽、膜分離間欠ばっ気槽および貯留槽の水温を経時的に測定したが、ほぼ同じ水温傾向を示した。水温の最低値は貯留槽で4.8℃、最高値は膜分離間欠ばっ気槽で25.9℃であった。これは、本実証試験装置が地上設置であったために、外気温の影響を強く受けたと考えられる。

- ◆ 平常時① : 19 °C → 6 °C
- ◆ 集中時① : 6 °C → 8 °C
- ◆ 平常時② : 8 °C → 15 °C
- ◆ 集中時② : 15 °C → 18 °C
- ◆ 平常時③ : 18 °C → 25 °C

\* 処理施設は地上設置 ← 水温低下の影響を受けやすい

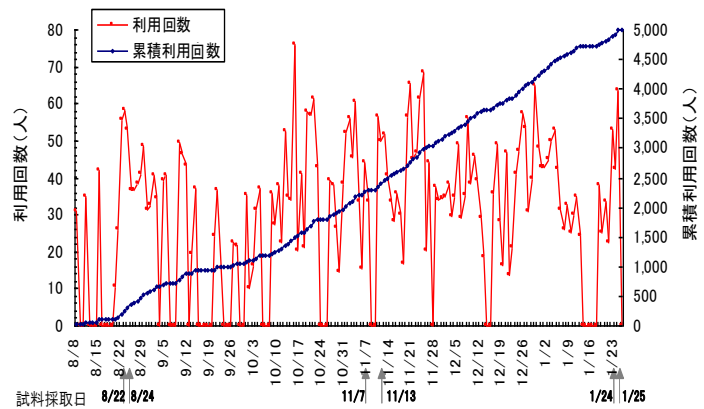
### 利用者数および維持管理状況グラフ

期間中のトイレの利用者は4,990回で、最大利用回数は76回／日となった。また、利用者がもっとも多い7日間の平均は52.1回／日であった。右図の0値は、カウンターのイタズラが確認された日と休業日である。なお、平常時の処理能力50回／日であるため、全体の平均利用回数から判断すると6～8割程度の負荷状態であったことが分かる。
