平成21年度環境技術実証事業

# 山岳トイレ技術セミナー

～技術を知ることから始まる山のトイレ対策～

## 資料集

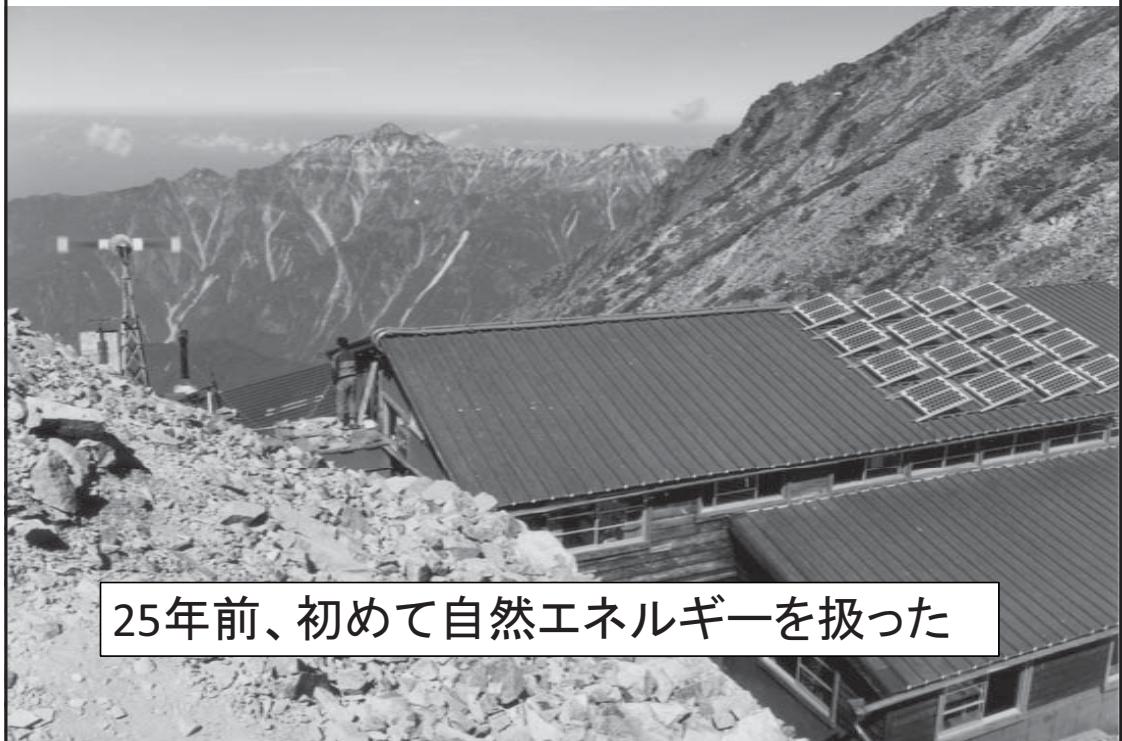
## 奥穂高岳山荘の風力・太陽光

25年前、初めて自然エネルギーを扱った

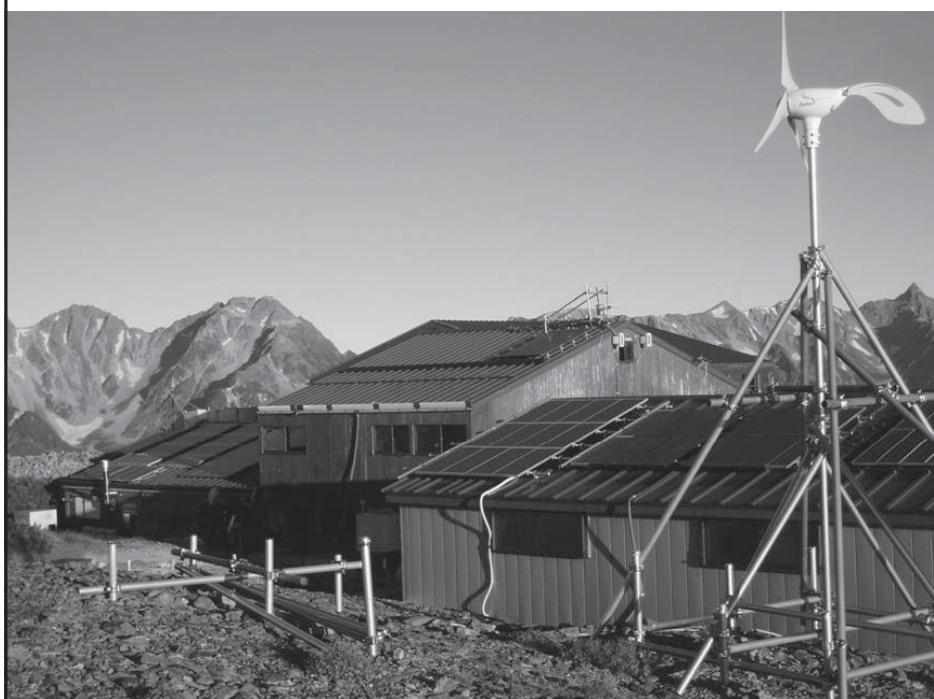
## 山小屋でのハイブリッドの例

北アルプス蝶ヶ岳（遠方右端）  
が槍ヶ岳、左側は穂高連峰

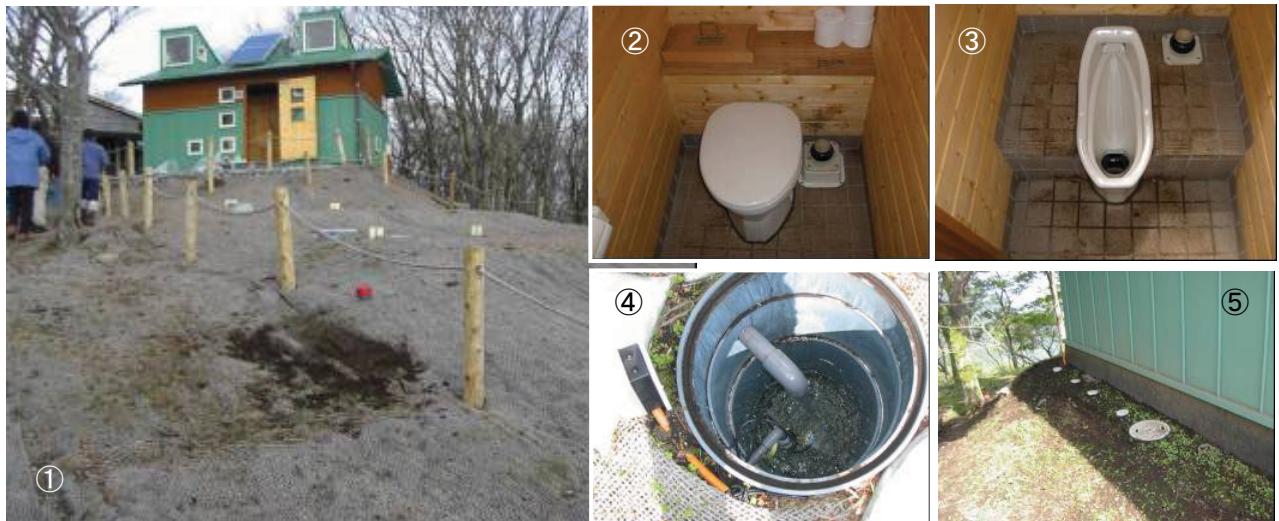
①トイレ全景、手前が土壤処理槽、②足踏みポンプ式洋式便器、③足踏みポンプ式和式便器

④地下貯水槽点検口、⑤建物横に埋設してある接触消化槽のマンホール

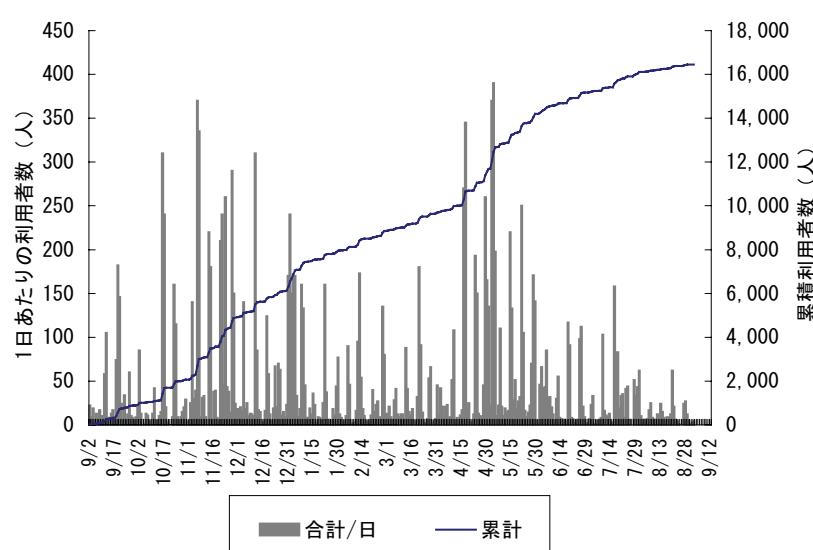
#### 利用者数グラフ

秋期や春期に利用者数が多く、祝祭日を中心に利用者が集中する傾向にある。対照的に 1～3 月、8 月と利用者が少なくなる。特に 8 月は曜日に関係なく利用者数が少ないことが確認された。

平常時においては全体的に負荷が少し低めであったが、集中時は設計条件への適合性があったといえる。

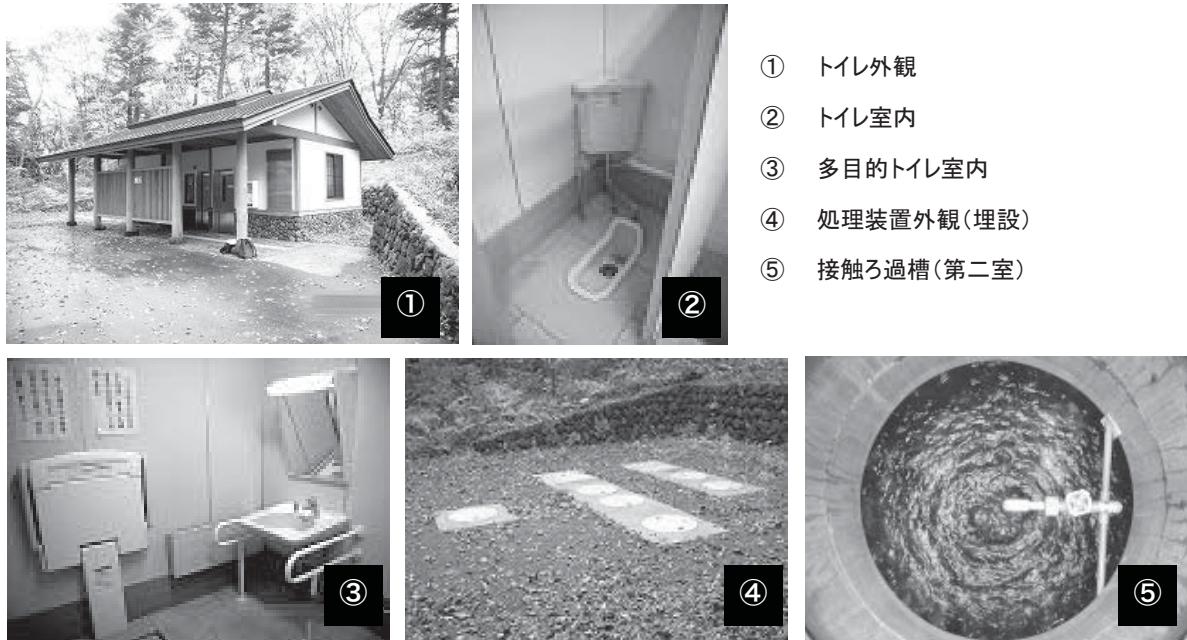
設置場所	長野県軽井沢町峠町 41 番地見晴台（上信越高原国立公園内）
山岳名	（山域名： — ）（山岳名： — ）（標高：1,200m）
トイレ供用開始日（既設のみ）	（平成 16 年 7 月 8 日 * トイレを設置し使用し始めた日）
トイレ利用期間	（通年利用・シーズンのみ利用）

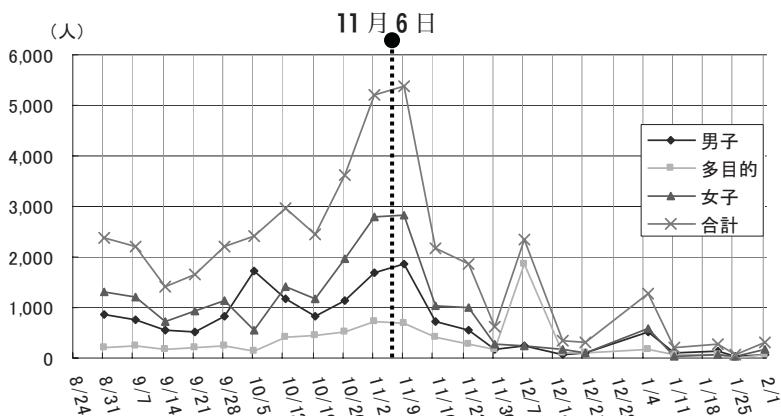
## 利用者数および維持管理状況グラフ

利用者数が最も多かった時期は 5,379 人/週、一日平均は 768 人であった。また、利用者の累積に伴い 11 月 6 日には余剰水 2.2 m<sup>3</sup>の汲み取りを実施した。

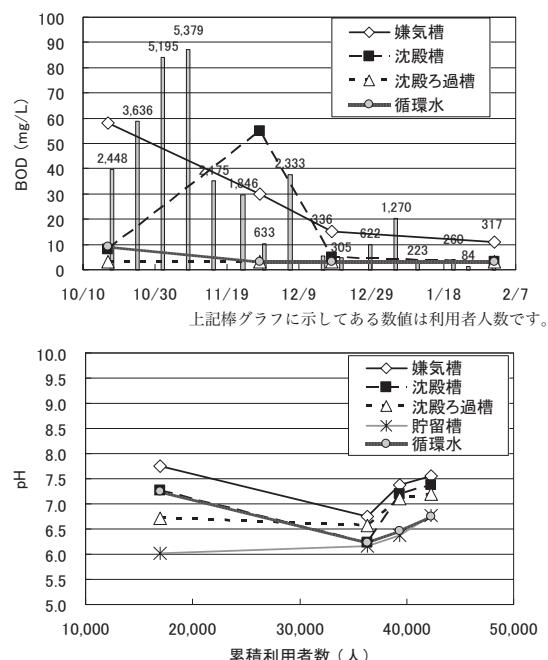
## ④処理性能

- 試験期間中 1 日平均 677 人の利用が約 3 週間継続したが、循環水の BOD は一度 9mg/L を示したもの、他の 3 回については性能提示値の 5mg/L 以下を維持していた。
- 硝酸が多量に蓄積したが、液性は中性付近を維持していたことから、カキガラによる中和作用が働いていることが明らかとなった。
- 利用のピーク時でも、各槽からの汚泥の流出は認められず、槽容量に余裕があること、および汚泥の捕捉能が高いことが明らかとなった。
- 水温が 5°C 程度まで低下したが、利用者数が減少したこともあり、水温低下による水質の悪化は認められなかった。また、塩類の蓄積による生物処理への悪影響はなかった。

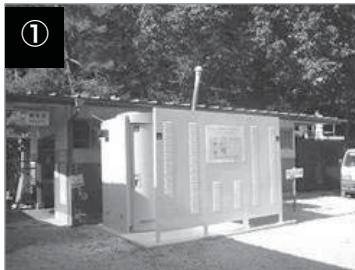
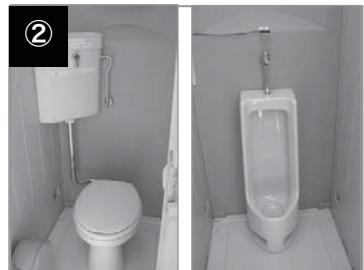
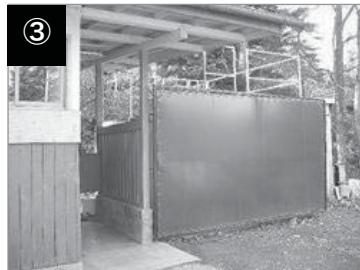
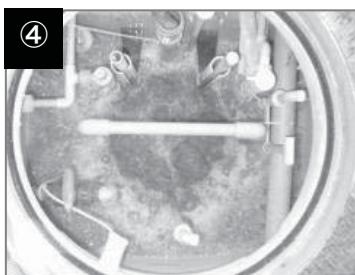
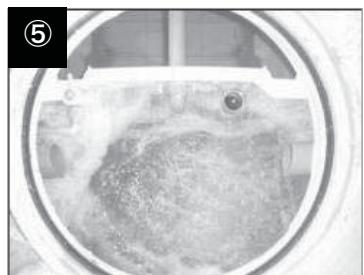
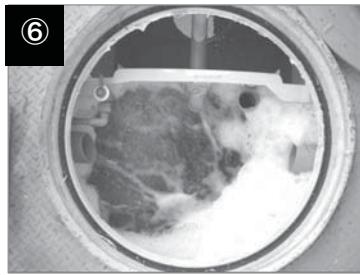
①トイレ外観 ②トイレ室内 ③地上設置された処理装置の外観 ④膜分離間欠ばつ気槽  
⑤オゾン脱色槽(オゾン発生器運転変更以前) ⑥オゾン脱色槽(オゾン発生器運転変更後)

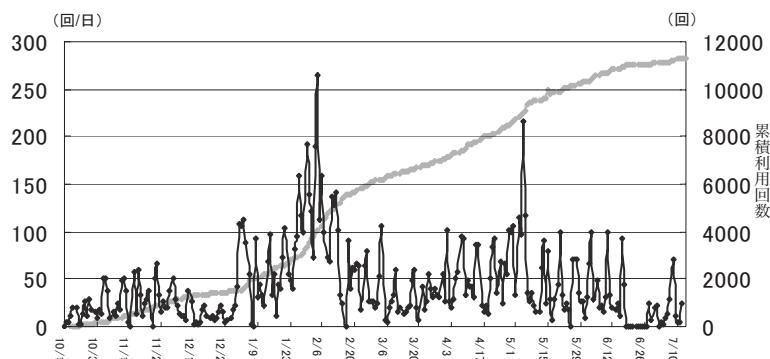
### 利用者数および維持管理状況グラフ

試験期間における利用回数は平均 45 回/日、利用回数の最大は 264 回/日であった。

- 12月9日 使用回数 50回/日の制限を100回/日に変更
- 5月2日 オゾン発生器の稼働を18:00~8:00のみに変更。使用回数の上限を解除
- 5月29日 ばつ氣の間欠運転方法を変更

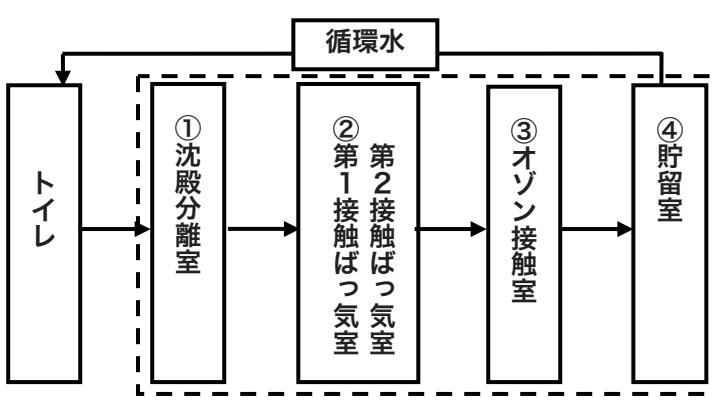
<p>【】部分は処理装置</p> <p>① 沈殿分離室(有効容量 4.32 m<sup>3</sup>)では、汚水中の固形物が沈降分離される。</p> <p>② 第1接触ばつ気室、第2接触ばつ気室(有効容量 11.54 m<sup>3</sup>)では、小円筒状の接触材が充填され、プロワにより空気(酸素)を送り、接触材の表面の生物膜(微生物)によって汚水中の有機物が酸化分解される。</p> <p>③ オゾン接触室(有効容量 3.10 m<sup>3</sup>)では、第2接触ばつ気室と同様の接触材を充填し、オゾン装置からのオゾンと室内水を気液混合ポンプで接触・混合させ、オゾン接触室内を循環させることにより、脱色及び消毒を行う。</p> <p>④ 貯留室(有効容量 1.22 m<sup>3</sup>)では、溶存オゾン濃度の低下を図ると共に、処理水は洗浄水として循環・再利用される。</p>

装置の特徴	本装置は、浄化槽に用いられている技術を利用し、さらにオゾン処理を組み合わせたものである。沈殿分離・接触ばつ気方式による生物処理により、SSや有機汚濁物質を除去し、この処理水をさらにオゾン処理することで、脱色効果や消毒効果が期待できるため、衛生的に清澄な洗浄水として再利用することができる。
し尿処理フロー および解説

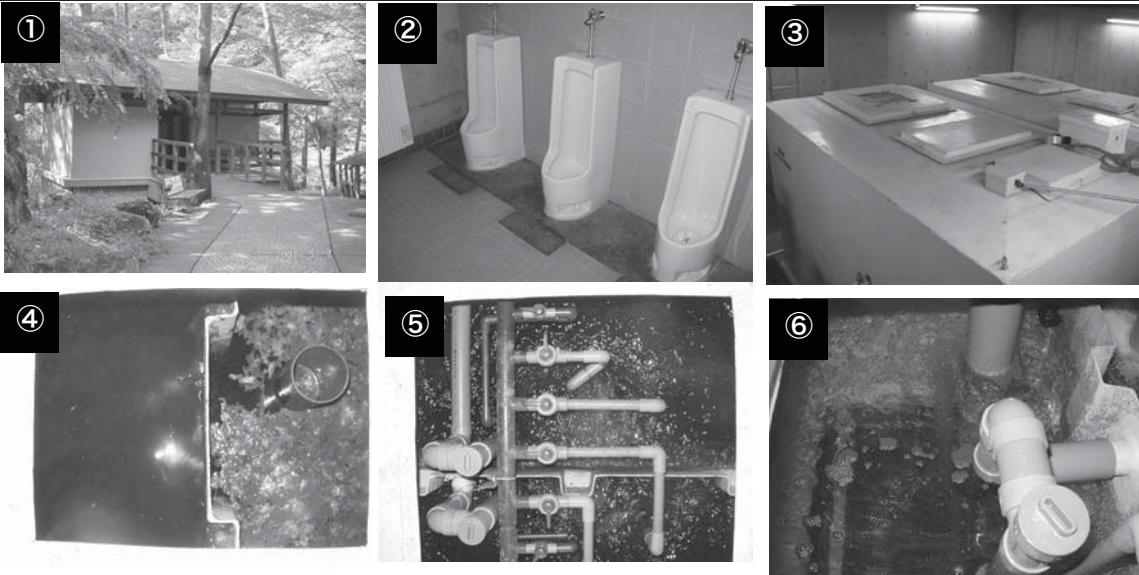
①トイレ外観 ②トイレ室内 ③処理装置外観 ④沈殿分離室 ⑤第1接触ばつ気室 ⑥オゾン接触室

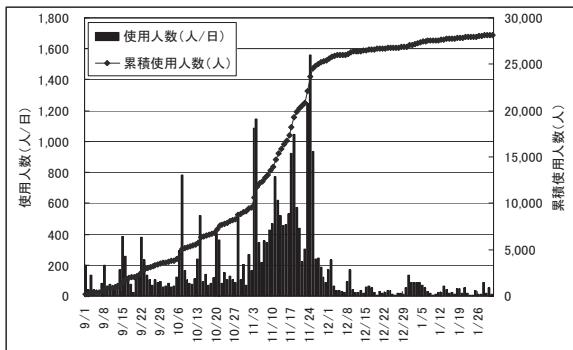
### 利用者数および維持管理状況グラフ

実証期間中の使用人数の合計は 28,196 人、1 日あたりの平均使用人数は 184 人であった。

本装置の設計処理能力は 200 人/日であるが、集中時には平均 544 人/日、平常時が平均 97 人/日であり、設計処理能力を超える負荷状況は 39 日間あった。また、最も負荷が高い週の使用人数は平均 677 人/日であった。

実証期間中の最大使用人数は、11 月 24 日(土)の 1,562 人であった。

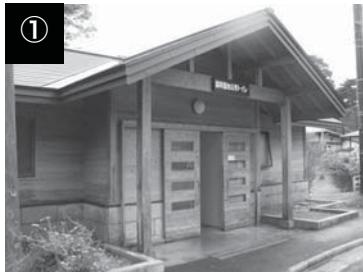
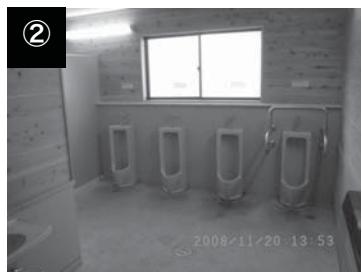
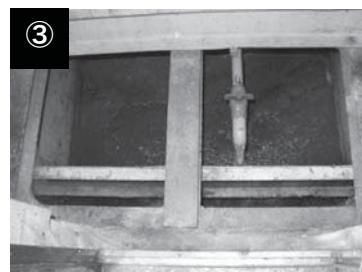
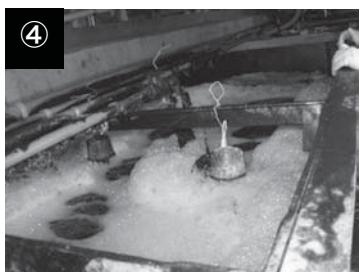
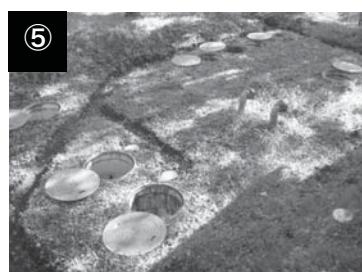
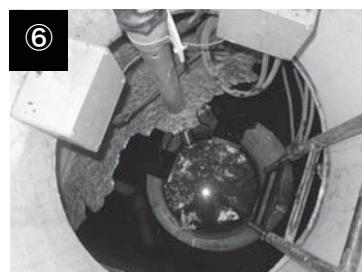
①正面 ②トイレ室内 ③受入槽 ④流動接触槽 ⑤高度処理ユニット・汚泥処理ユニット上部 ⑥集水槽

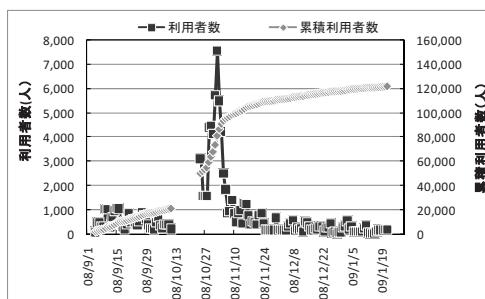
### 利用者数および維持管理状況グラフ

利用者数は利用者カウンターの計測値を補正した値を用い、欠損データはその前後の利用者数より推測した。

実証期間中の利用者数の合計は約 122,000 人、1 日当たりの平均利用者数は 850 人/日であった。

本装置の設計処理能力は平常時 300 人/日、集中時 800 人/日に対し、平均利用者数は平常時 350 人/日、集中時 2,100 人/日、であり、平常時、集中時ともに設計処理能力を超える負荷状況であった。

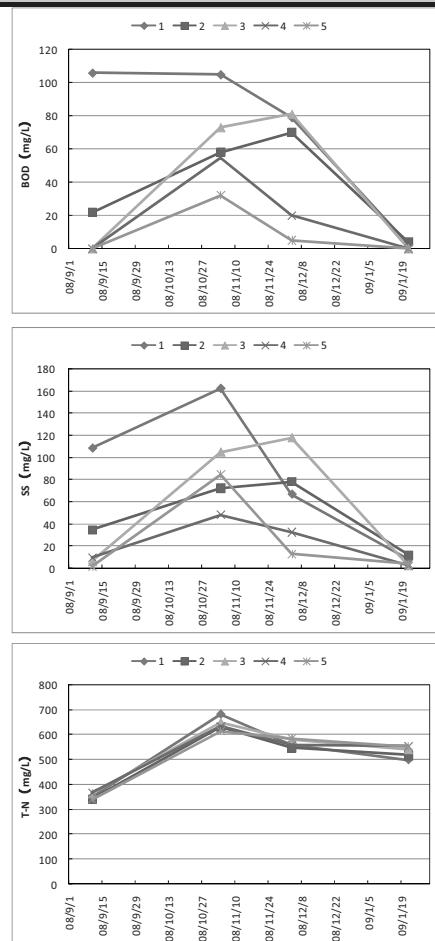
1: 前処理槽①、2: 前処理槽②、3: 分離槽①、4: 分離槽②、5: 集水槽  
前処理槽①、分離槽①: 男子、多目的トイレの排水  
前処理槽②、分離槽②: 女子トイレの排水

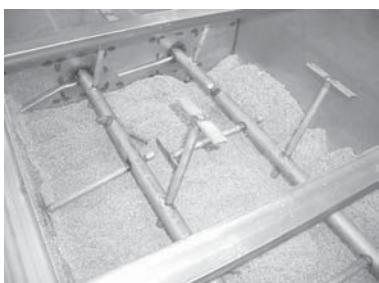
杉チップ  
搅拌槽内部

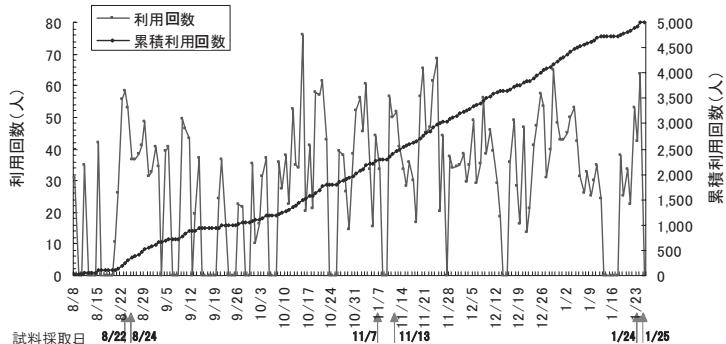
### 利用者数および維持管理状況グラフ

期間中のトイレの利用者は 4,990 回で、最大利用回数は 76 回／日となつた。また、利用者がもっとも多い 7 日間の平均は 52.1 回／日であった。右図の 0 値は、カウンターのイタズラが確認された日と休業日である。なお、平常時の処理能力 50 回／日であるため、全体の平均利用回数から判断すると 6～8 割程度の負荷状態であったことが分かる。

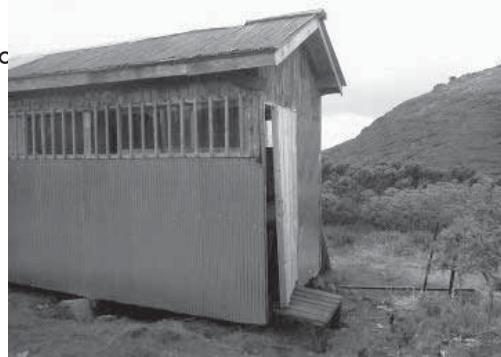
## 黒岳トイレ改修の経緯

- 営林署パトロールのための素堀のトイレを登山者も利用し、黒岳石室管理人がシーズン終了後に周辺に埋め立て
- 2001年に登山道検討のなかでトイレの必要性が確認。バイオトイレとヘリによる搬出が候補に。利用者数の推計も行われた
- 北海道上川支庁が、2003年9月におが屑コンポスト式トイレ設置、2004年6月供用開始 建設費4千7百万円
- バッテリー増設、風力発電プロペラ破損、電力不足で2005年には発動発電機追加
- 予想を上回る利用者で、水分過多に。
