平成 22 年度 海ワシ類における  
風力発電施設に係るバードストライク  
防止策検討委託業務  
報 告 書

平成 23 年 3 月

環境省 自然環境局

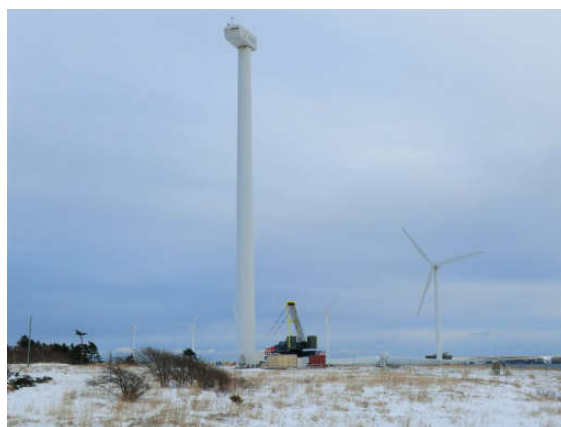
根室市にある6基の風力発電施設。2例の衝突事故が確認されている。近くに漁港があり、また温根沼の採食地、ねぐらに隣接した立地条件から、この場所を利用する海ワシ類は多い。断崖に生じる上昇気流を利用して海ワシ類が行き来している。その結果、衝突事故が生じた可能性が考えられる。

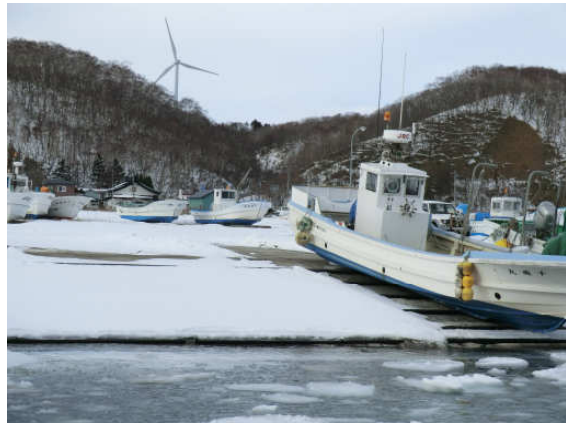
浜中町の海岸から約 4km 内陸にある単基の風力発電所。1 例の衝突事故が確認されている。現地調査の際に海岸ではオオワシが飛行するのが観察されたが、風車の周囲を海ワシ類が飛行することは観察されなかった。写真でわかるように海岸から見て谷の奥に風車が位置しており、ねぐらへの出入りで風車のそばを飛ぶ可能性が考えられる。

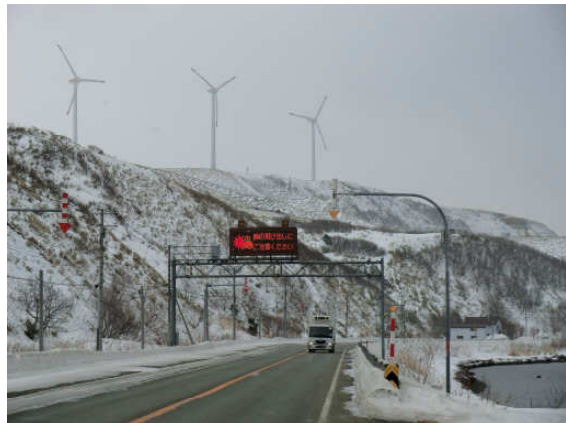
稚内市にある大規模な風力発電施設。4 例の衝突事故が確認されている。周囲の海岸が海ワシ類の越冬地にもなっており、点在する漁港にとまっているオジロワシやオオワシが観察された。また春秋期には北海道で越冬する海ワシ類のサハリンへの渡りの出入り口となっている。秋期の渡りはオホーツク海沿いを南下するために、やや内陸に位置している発電施設の危険性は低いと考えられ、その時期の事故は記録されていないが、春の渡りの際や越冬期のねぐら入りの際に衝突する可能性が考えられる。

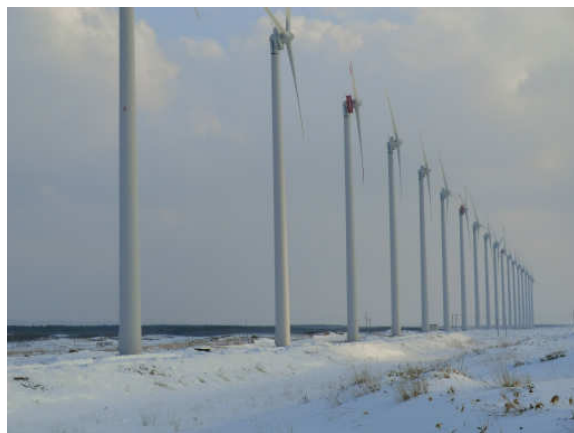
幌延町にある大規模な風力発電施設であり、2 例の衝突事故が確認されている。海岸線から 400m 程度入った平坦地に、海岸線と平行に風車が並んでいる。現地調査の際にも海岸線をオオワシとオジロワシが飛行するのが観察され、また天塩川の河口部に位置しているために、魚類が遡上する時期には好適な採食場所になっていると思われ、それが事故の要因となった可能性がある。

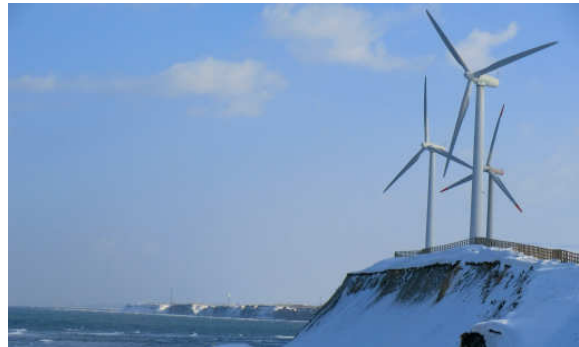
苫前町の海岸段丘上に位置する3基の風力発電施設。8 例の衝突事故が確認されている。3.1.2 で示すように、海岸線に沿って風車が建ち並び、その脇を多くの海ワシ類が飛行していることから、事故が発生しやすいと考えられる。

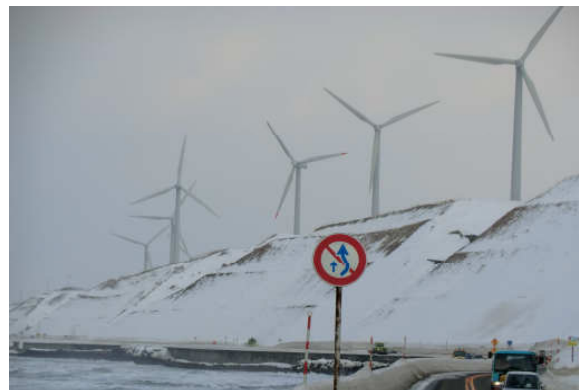
苫前町の E 風力発電施設の南 8km 程度の海岸段丘上に位置する大規模な風力発電施設。3 例の衝突事故が確認されている。3.1.2 で示すように、海岸線に沿って風車が建ち並び、その脇を多くの海ワシ類が飛行したり、一部は、断崖から切れ込んだ谷筋に入り込んだりすることから、事故が発生しやすいと考えられる。

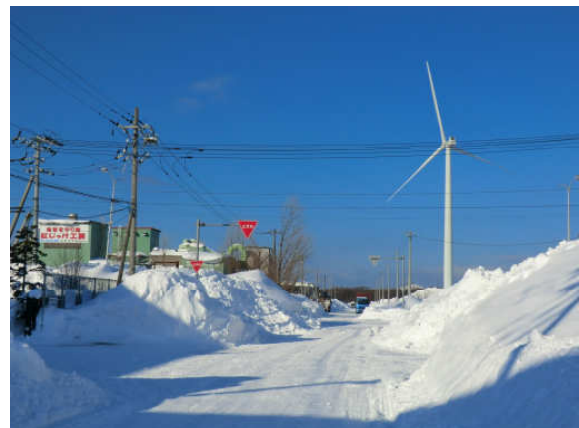
石狩新港の近くに位置する 3 基の風力発電施設。1 例の衝突事故が確認されている。風車のすぐそばに水産加工場があったが、生ゴミの管理はしっかりしており海ワシ類を誘引する要因にはなっていなかった。周囲で海ワシ類は観察できず、立地的にも衝突した原因はよくわからなかった。

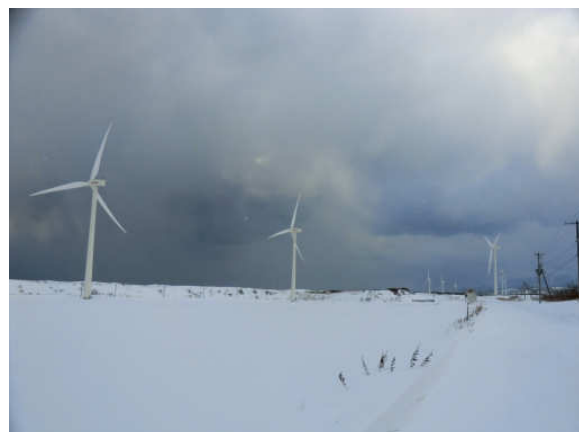
せたな町の海岸線に位置する中規模な風力発電施設。これまで唯一のオオワシの衝突事故が確認されている。調査実施時には海ワシ類は確認できなかった。海岸線にあり、港が隣接していることが事故の原因の1つと考えられるが、なぜここでのみオオワシの衝突死が生じたのかの原因はわからなかった。

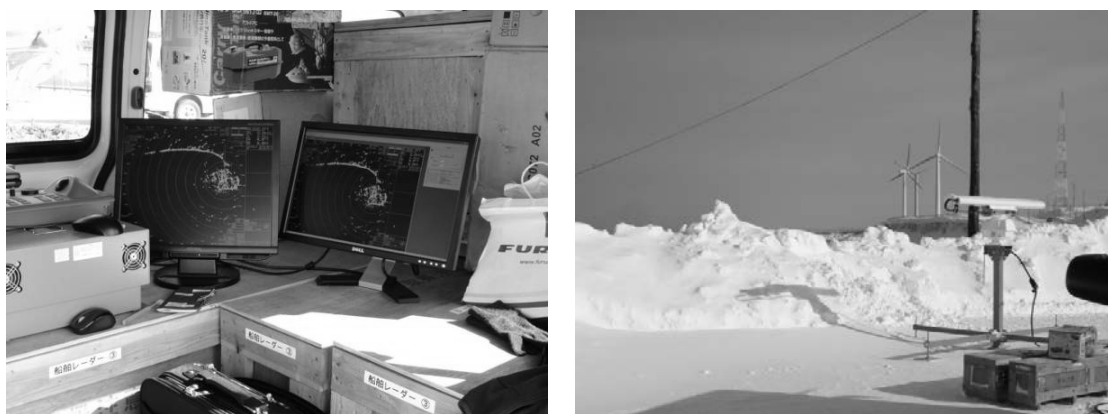
図 3-1- 5 レーダ記録部(左)と設置場所と対象風車

また、船舶レーダを使用した観測も行なった。船舶レーダは調査サイトAの風力発電施設を横から俯瞰できる場所(北緯:44.315311、東経:141.661664 付近:図 3-1- 5)に設置した。使用したレーダは「環境省 平成 19～20 年 バードストライク防止策実証業務」で開発された船舶レーダによる鳥類飛来監視システム(仮称)を用いた。これはレーダで観測した映像をパーソナルコンピュータに画像ファイルとして連続記録し、併せて動体監視ソフトにより、画像データ群から鳥類と判断される移動物体を抽出するものである(図 3-1- 6 にシステム構成図を示す)。

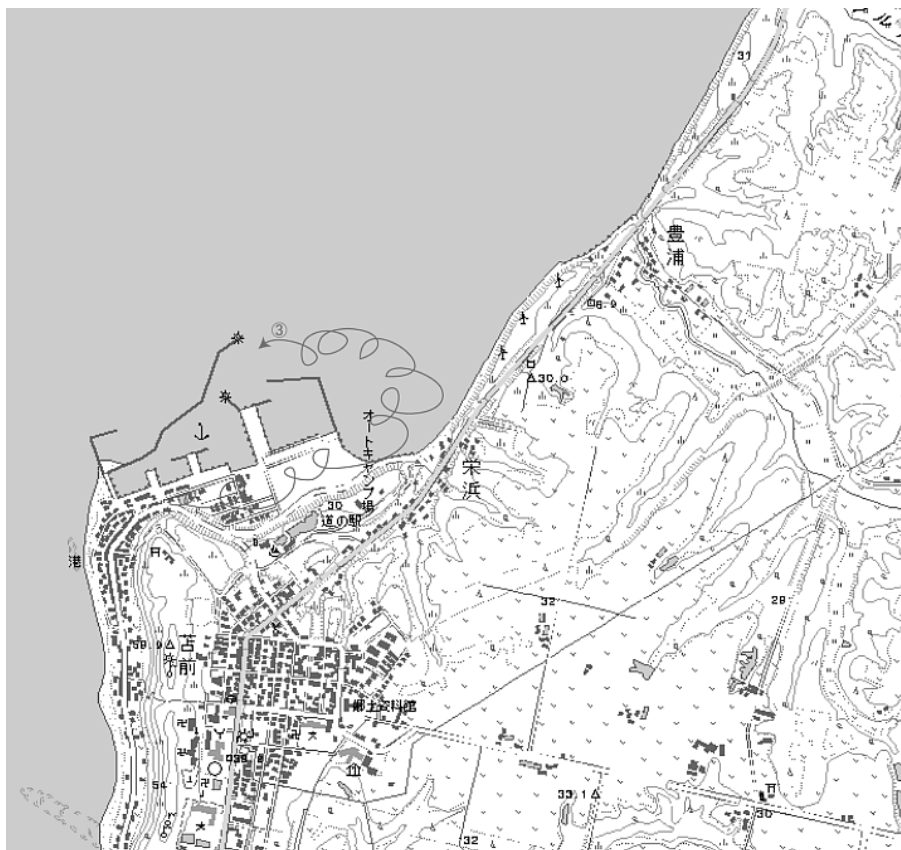
図 3-1-12 海ワシ類の目視結果と船舶レーダ観測で得られた軌跡(2月1日12時31分、43分)

トレース番号 3、4、7 および 8 については、目視観測による確認時刻と、ほぼ同時刻で同じ場所でソアリングの軌跡が記録された(図 3-1- 12～図 3-1- 15)。

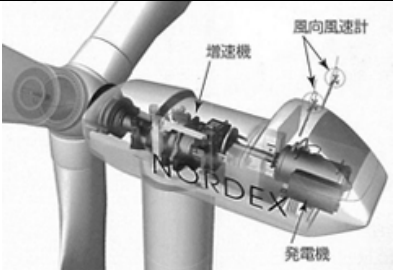
| 項目 | 観測方法 | 写真等 |
|---|---|---|
| 風 向 風 速<br>(m/s) | <p>1) E 発電所のナセル部に設置された風向風速計のデータを提供して頂いた。風向風速値は 1 分値のため、風速については 10 分間平均値に修正し、風向については 10 分間の最多風向を用いた。</p> <p>2) F 発電所の事故風車のナセル部に設置された風向風速計のデータを提供して頂いた(衝突したと推定される 1 月 11 日)。提供された風向風速値は 10 分値である。</p> | <p><a href="http://www.ekokkuru-koto.jp/plant/images/img_02.jpg">http://www.ekokkuru-koto.jp/plant/images/img_02.jpg</a></p> |

表 3-3- 4 2011 年 1 月に発生した苫前町における衝突事故(2 件)に関する詳細解析のために用いた観測手法

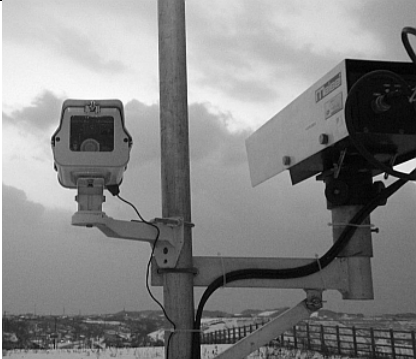
| 項目 | 観測方法 | 写真等 |
|---|---|---|
| 視程(km) | <p>1) 大気中に光を照射すると、大気中の粒子によって全周囲に光が散乱する。その散乱光の状態を受光し、電氣的に処理することで、従来人間の目で観測していた気象要素(天気現象や視程等)を、客観的な数値として表すことができる*。今回は 5 分間隔とした(5 分値)。</p> | |
