平成 23 年度 海ワシ類における  
風力発電施設に係るバードストライク  
防止策検討委託業務  
報 告 書

平成 24 年 3 月

環境省 自然環境局

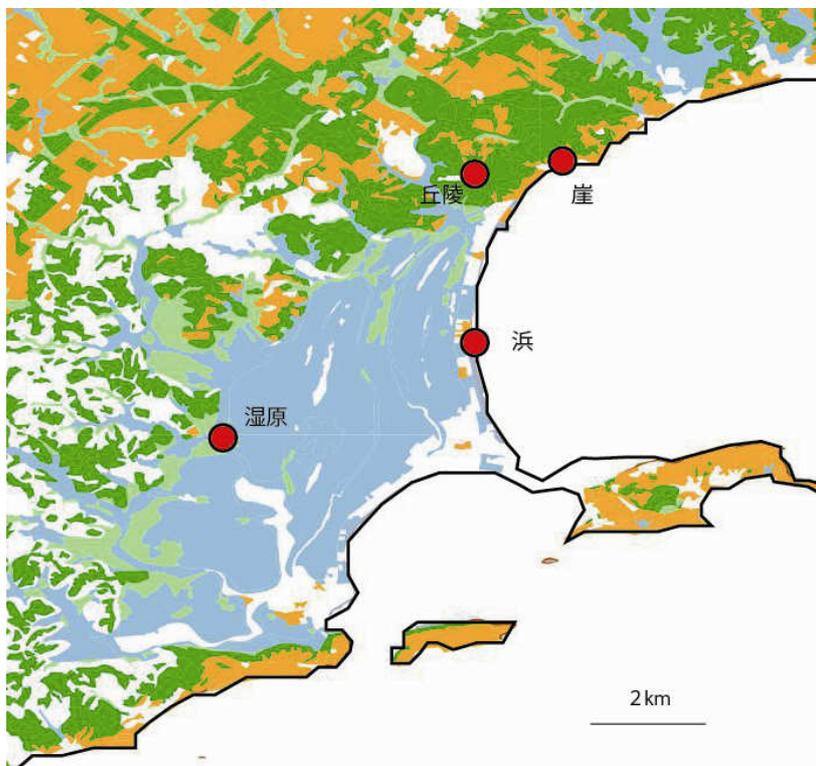
図 3-1-1 浜中調査地の定点の設置位置

調査は、2012年2月6日～2月10日にかけて北海道浜中町で実施した。海岸線沿いの砂浜と断崖上に各1点の定点を、湿地上に1点、丘陵上に1点の定点を配置し、調査を行なった(図 3-1-1)。

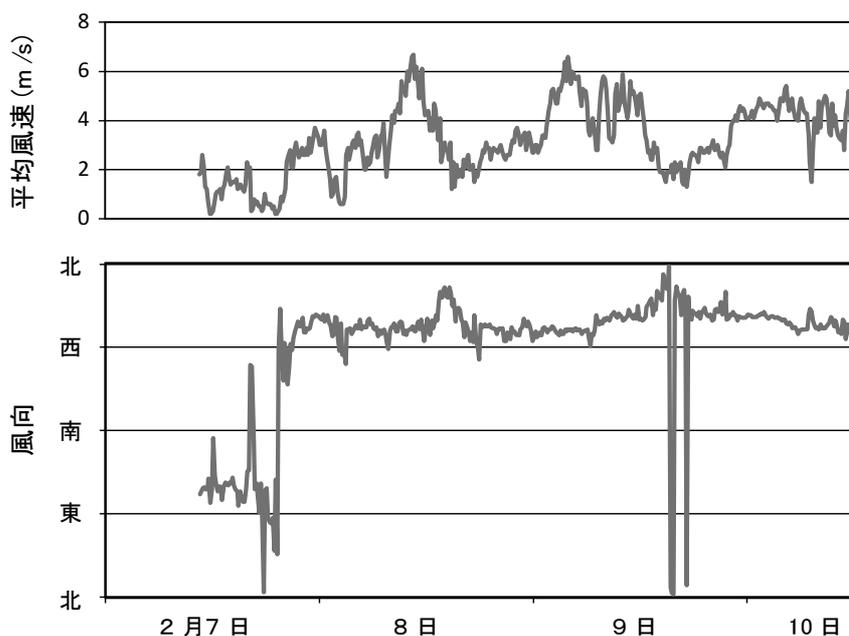
図 3-1-2 2月7日から10日にかけての10分間の平均風向の変化

2月7日から10日までの風向を図3-1-2に示した。2月7日は東寄りの風が吹いていたが、8日以降は西から北の風が吹いていたことになる。本調査地は南側が海で断崖は東西方向にははしっている。そのため、南方向からの風が吹くと、断崖に斜面上昇風が生じることになる。調査期間の風は、断崖方向と平行にふくか、あるいは陸側から吹いていたので、斜面上昇風の生じない気象条件だった。

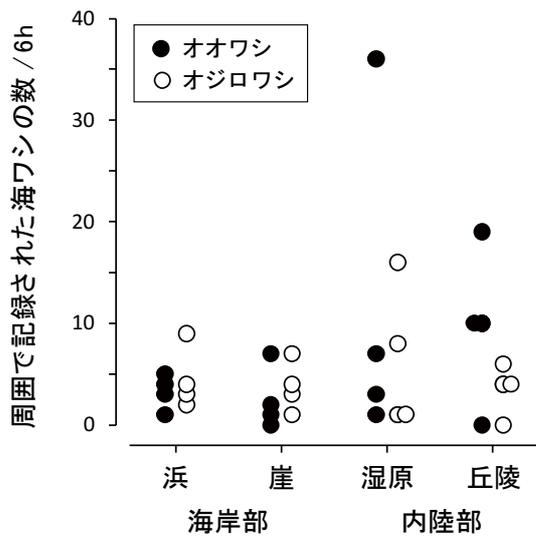
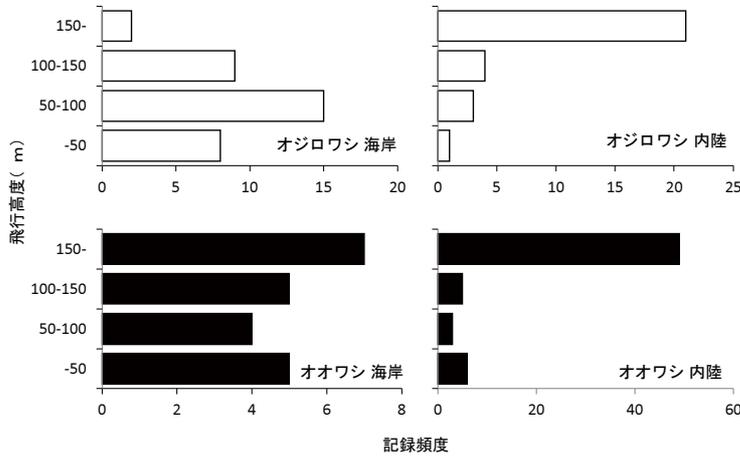
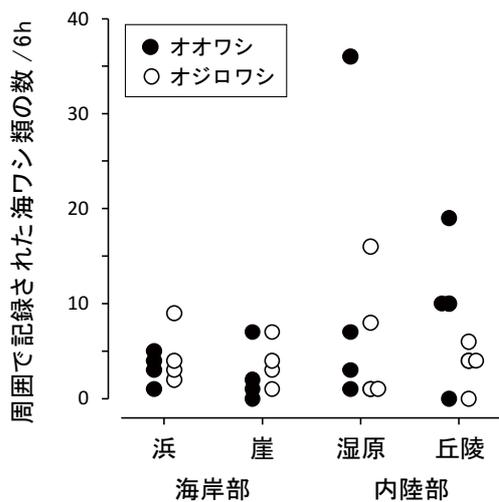
図 3-1-3 各定点の周辺で記録された海ワシ類の数①、オジロワシとオオワシの海岸と内陸での飛行高度の頻度分布②および各定点の周辺で記録された飛行高度 50-150mの海ワシ類の数

6時間あたりに記録されたオオワシとオジロワシの記録数を図 3-1- 3①に示した。海岸部の記録数は比較的、調査日による変化が小さかったが、内陸部の記録数は日によって大きく変動した。オジロワシについては、海岸と内陸で大きな差はなかったが、オオワシについては、内陸部の記録数の多い日が多かった。

内陸部での海ワシ類の飛行頻度は高かったが、その多くは高空を飛行するものだった(図 3-1- 3②)。バードストライクの危険性が考えられる 50-150mの高さを飛行している海ワシ類の記録頻度を集計してみると、湿原の定点で2月10日にオオワシが8羽、オジロワシが4羽記録されたが、それを除けば、内陸部での記録数は0羽ないし1羽と少なく、海岸部と比べて少なかった(図 3-1- 3③)。

①各定点の周辺で記録された海ワシ類の数

②オジロワシとオオワシの海岸と内陸での飛行高度の頻度分布

③各定点の周辺で記録された飛行高度 50-150mの海ワシ類の数

以上の結果は、海岸部と内陸とでは海ワシの場所利用やそれに伴う飛行行動が異なっていることを示唆している。内陸部の飛行高度が高かったのは、おそらく、ねぐらや休息地への移動のためと考えられる。高度の低かったものも、定点付近で帆翔して、高度を上げようとするものが多かった。湿原の定点、丘陵の定点ともに、湿原と丘陵の境界線に位置しており、移動の際のランドマークとして、また、丘陵と湿原の縁の斜面に生じる斜面上昇風を利用できる点などから、移動経路として利用されていた可能性がある。今後は、こうした境界線以外の内陸部でも飛行頻度が高いのかどうかを明らかにすることが重要と考えられる。

また、バードストライクの危険性が考えられる飛行高度だけに限ると、海岸部の方が海ワシ類の飛行頻度が高くなった。このことは、斜面上昇風の生じない海岸線の方向でも、やはり海岸はバードストライクの危険性が高いことを示唆している。海岸は海ワシ類にとって重要な採食地であるため、食物の探索のために、比較的低い高度を飛んでいると考えられ、その結果、バードストライクの衝突リスクが高くなると考えられる。

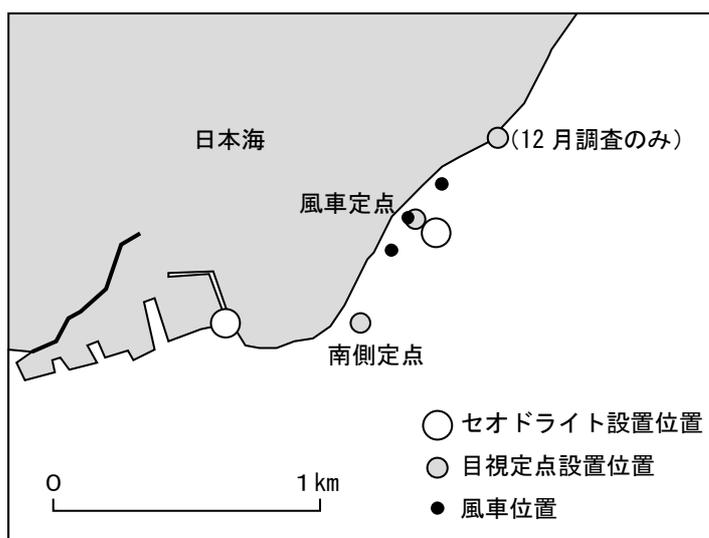
図 3-1-4 苫前調査地

調査は、2011年12月19日～23日および2012年1月23日～27日に北海道苫前町で実施した。風車のやや内陸側と港の2点にセオドライトを設置し、風車の位置と、その南側に目視定点を設置した。12月の調査の際は、北側にも定点を設定した(図3-1-4)。

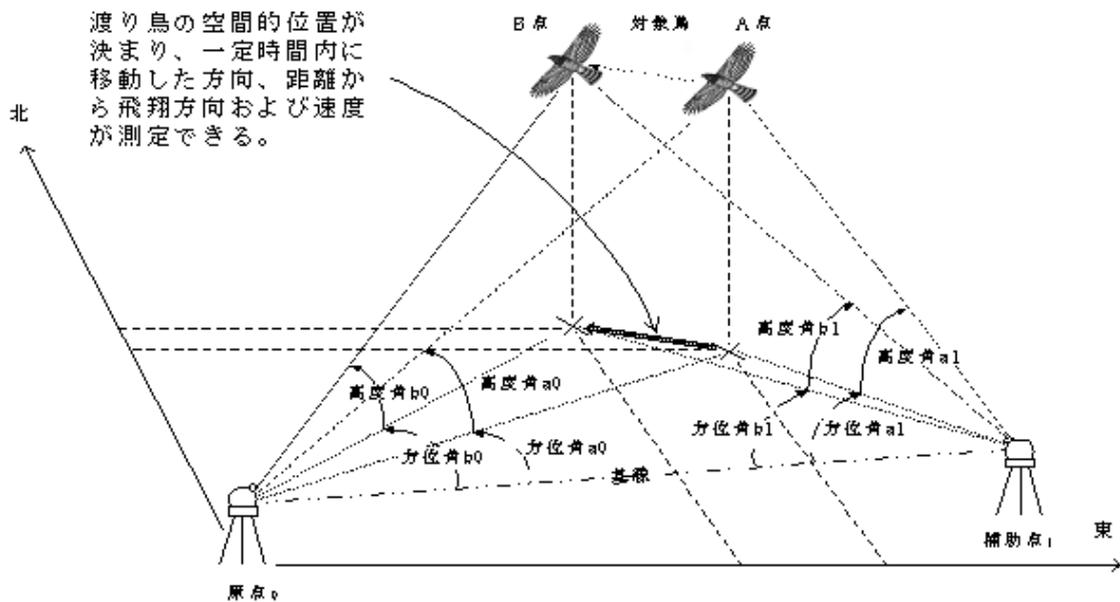
図 3-1-5 セオドライトによる鳥類の飛翔経路測定の概略図

セオドライトを用いて、対象鳥類の飛翔経路を高精度に測定した。この方法は、大気中の風況を精度良く測定できる気球2点観測法を応用したものである。2地点(原点、補助点)に設置したセオドライトから同時に同じ対象鳥類を捕捉することで、空間座標(東西方向、南北方向、高度)を求めるものである。図3-1-5に概略図を示す。

原点と補助点の両地点からセオドライトで同一個体を観測する。このとき、両地点における高度角( $\beta$ )と両地点を結ぶ線(基線と呼ぶ)からの方位角( $\alpha$ )とを測定できれば、個体は空間の 1 点上に位置することになり、水平面位置(X、Y)と高度(H)を求めることができる。これを連続的に繰り返せば、点群は、三次元(X、Y、Z)の飛翔軌跡情報として得られる。また、隣接する点の移動距離と測定時間間隔から飛翔方向および飛翔速度等を求めることができる。

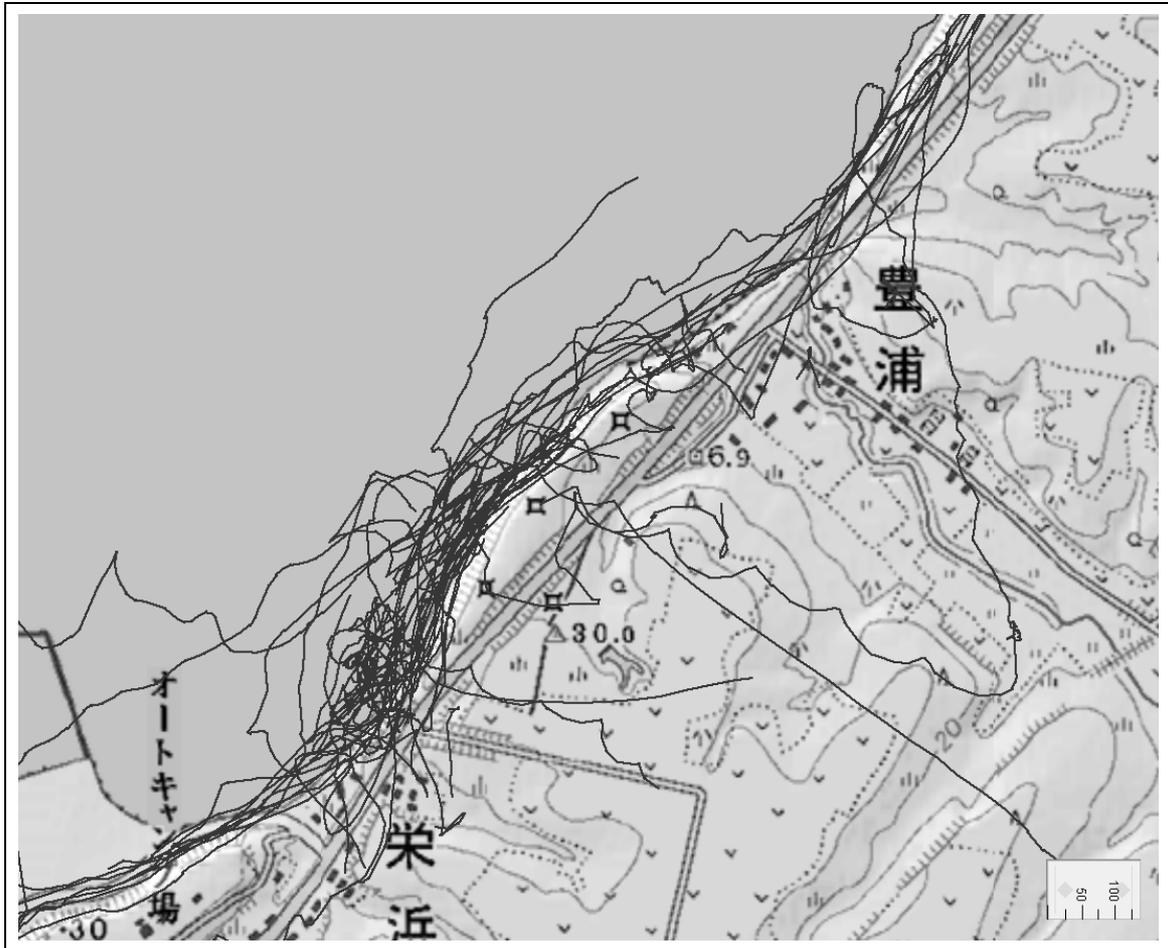
図 3-1-6 セオドライトで得られた海ワシ類の軌跡図(平成 23 年 1 月の観察事例のうち風車周辺を通過したものを描画した)

同一個体を観測するためには個体識別が重要になる。捕捉作業に入る前に、トランシーバを用いて、羽ばたき、滑翔、旋回等を相互確認しながら、同一個体と判断された後に、捕捉作業を開始した。捕捉した場合のセオドライトの測定間隔は 2 秒間隔とした。セオドライトで得られた海ワシ類の軌跡図を図 3-1-6 に示す。これは平成 23 年 1 月の観察事例のうち風車周辺を通過したものを描画している。

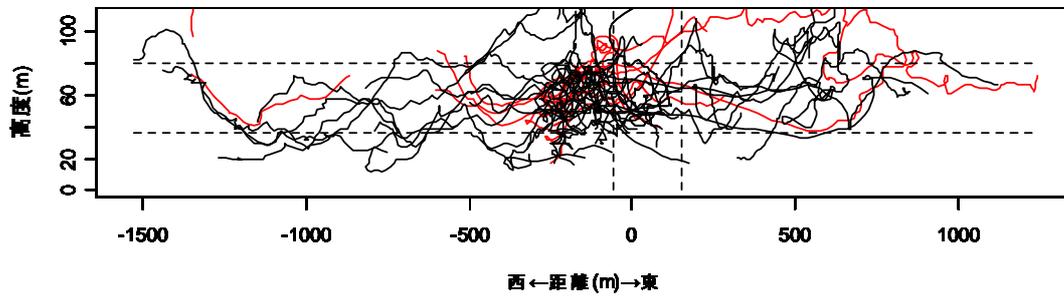
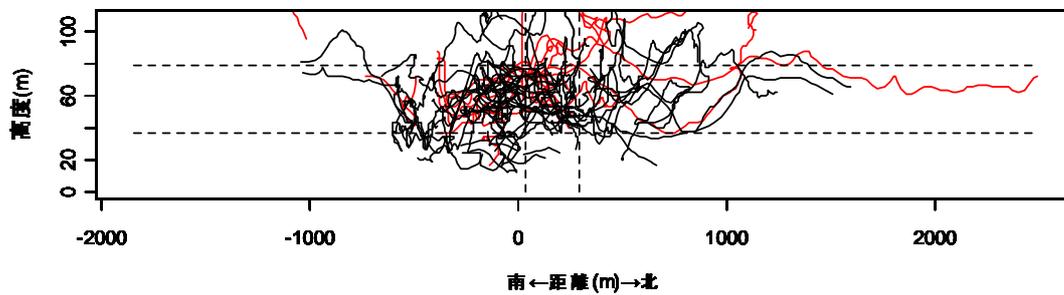
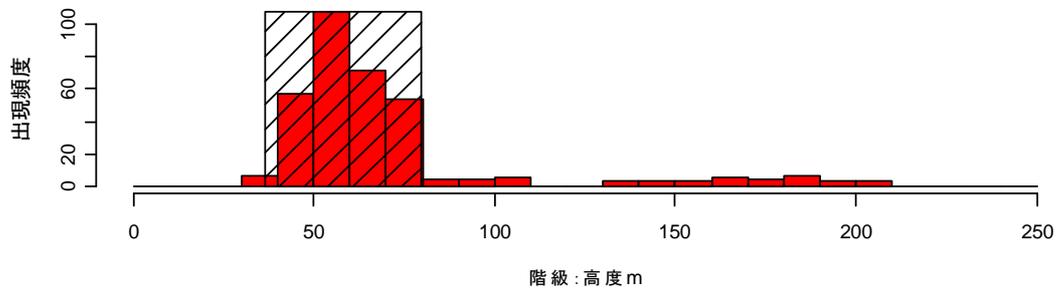
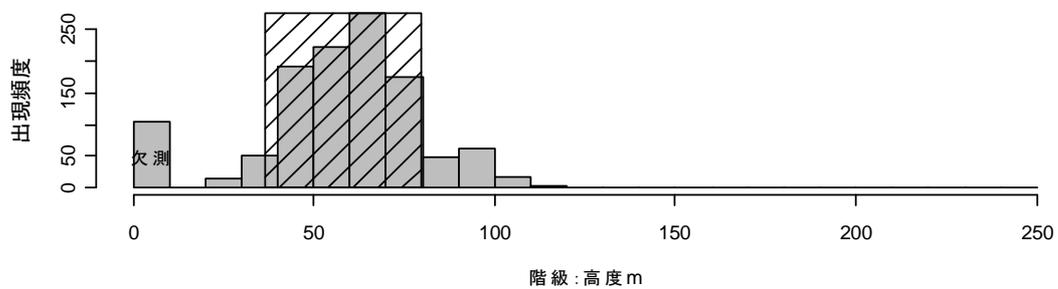
図 3-1-7 セオドライトで明らかになった海ワシ類の飛行状況の鉛直分布

解析にあたっては、海ワシ類が、風車を回避しているかどうかを検討した。回避方法には、上昇あるいは下降して風車を回避する鉛直方向への回避と、左右どちらかへ移動する水平方向への回避が考えられる。飛行エネルギーの消費を考えると、水平方向への回避の可能性が高い。そこでまず、セオドライトの飛行軌跡の鉛直方向の分布を見ると、風車周辺でも、風車を離れた場所でも、ちょうど風車のブレード位置と同じ程度の高さを飛行しており(図 3-1- 7)、鉛直方向へ避けていなかったため、水平方向に回避しているかどうかを検討した。

赤:オオワシ、黒:オジロワシ。南北断面、東西断面と出現頻度を示した。風車付近の飛行軌跡が多いが、それは風車付近を飛行する海ワシ類をターゲットとして計測したためで、実際の飛行軌跡の分布が風車付近に集中していることを示しているわけではない。

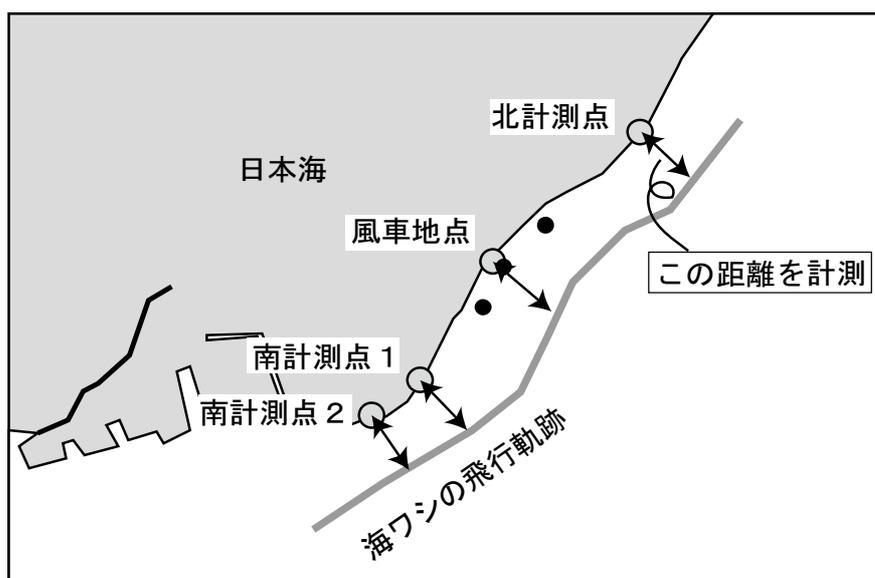
図 3-1- 8 セオドライトのデータ解析のイメージ図。飛行軌跡と海岸に配置した計測点から飛行軌跡までの距離を陸側を計測し、陸側を+、海側を-で示した。

海ワシ類は海岸線に沿って飛行しているため、もし、風車を水平方向に回避していたとすると、飛行軌跡の海岸線からの距離が風車付近とそれ以外の場所で変化すると考えられる。そこで、セオドライトの結果の解析にあたっては、風車付近の海岸に1点、風車の北側の海岸に1点、南の海岸に2点の計測点を設定し、その計測点から軌跡までの距離を測定した(図 3-1- 8)。その距離は軌跡が海上にあるものをマイナスで、陸上にあるものをプラスで表現した。

計測の対象とした飛行軌跡はセオドライトの追跡軌跡のうち、風車付近の計測ポイントの近くを通りかつそれ以外の計測ポイントのいずれかの近くを通過した、22 の軌跡とした。

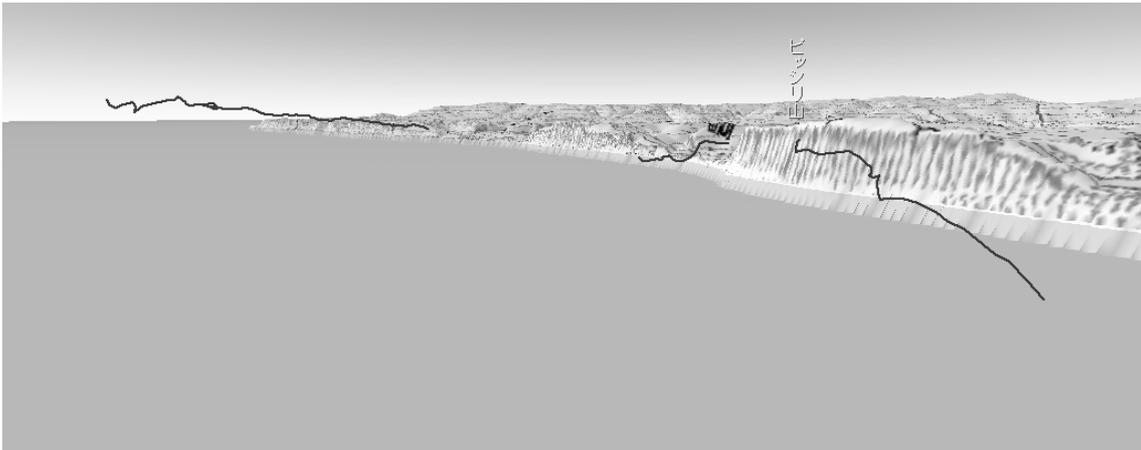
図 3-1- 9 2011 年 12 月にセオドライトにより記録されたオジロワシの飛行経路例

2011年12月の調査では、風車付近の海岸線を飛行する海ワシ類はいなかった。港付近を飛行する個体と、内陸側へ入っていく個体しか記録することができなかった(図 3-1- 9)。詳細は 3.3『海ワシ類の気象条件等…』で示すが、12月の調査期間は、東の風が吹いており、海ワシ類の飛行に

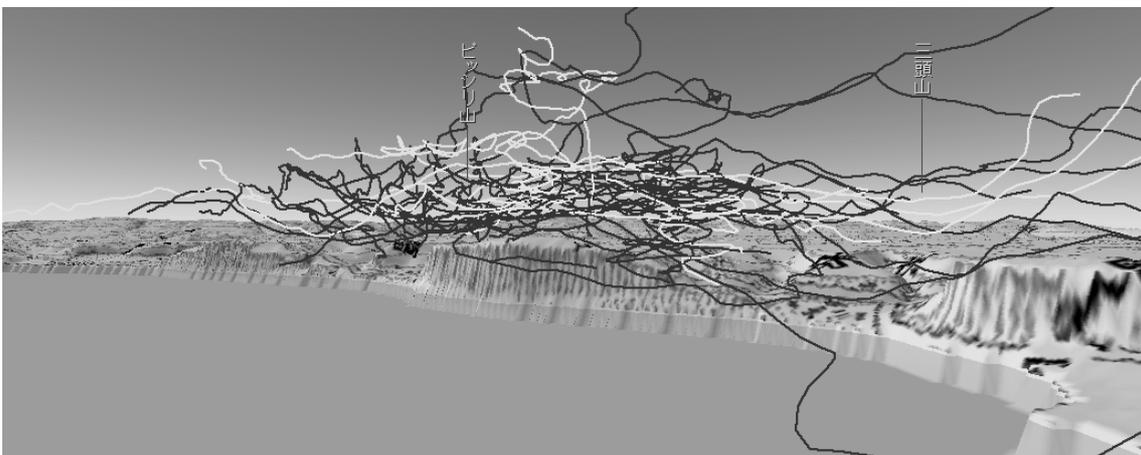
図 3-1- 10 2012 年 1 月にセオドライトにより記録された海ワシ類(白:オオワシ、黒:オジロワシ)の飛行経路例

好適な断崖に吹く上昇風がなかったためと考えられた。それに対して、2012年1月の調査期間は、西寄りの風が吹く日が多く、風車付近の海岸を飛行する海ワシ類が多く記録された(図 3-1- 10)。南側の目視の定点では 133 回の海ワシ類の飛行を確認した。そこで、以下の解析は、1月に実施した調査をもとに行なう。

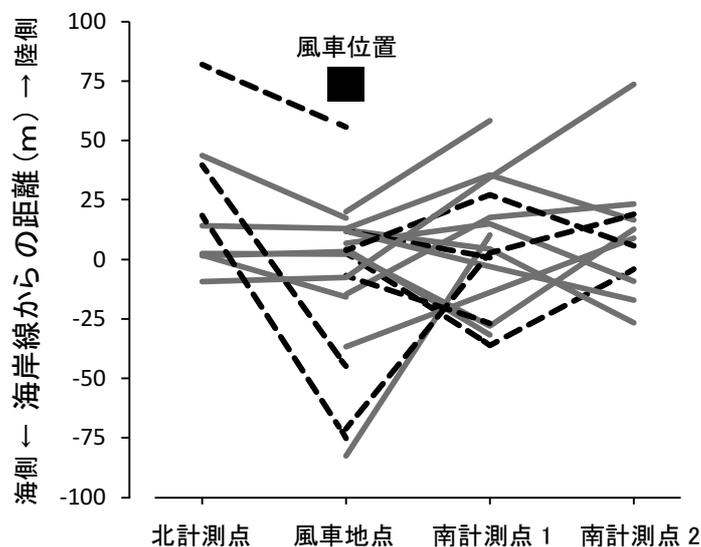
図 3-1- 11 セオドライトで追跡したオジロワシとオオワシの飛行位置の海岸線からの距離。同じ個体の飛行を線で結んだ。実線がオジロワシ、破線がオオワシの飛行状況を示す

2012年1月 23 日から 27 日までの調査で 39 例の海ワシ類の飛行をセオドライトで追跡することができ、22 例が風車地点および南北どちらかの計測点のそばを飛行した。その内訳はオオワシ7 例とオジロワシ 15 例だった。これらの計測点付近での飛行位置と海岸線からの距離を算出し、個体別にそれを結ぶことで、海ワシ類がどのように飛行したのかを模式的に示した(図 3-1- 11)。風車は海岸から約 75mの場所に位置していたが、北の計測点あるいは南の計測点で海岸線からの

距離が 75mに近い位置を飛行していたものはいずれも、風車地点では海岸線方向に風車から離れた位置を飛行していたことがわかった。この傾向はオオワシもオジロワシも共通していた。

以上の結果は、海ワシ類が風車付近では、水平方向に海側に移動することで風車を回避していることを示唆している。視界の悪い時にはこの回避が十分にできない可能性がある。今回の計測中にも、視程が 500mあるいは 821mと低い時があったが、その際も、南側定点から、それぞれ 96m、116m海側へ回避していた。それより視界の悪い時には、計測することができなかったので不明である。

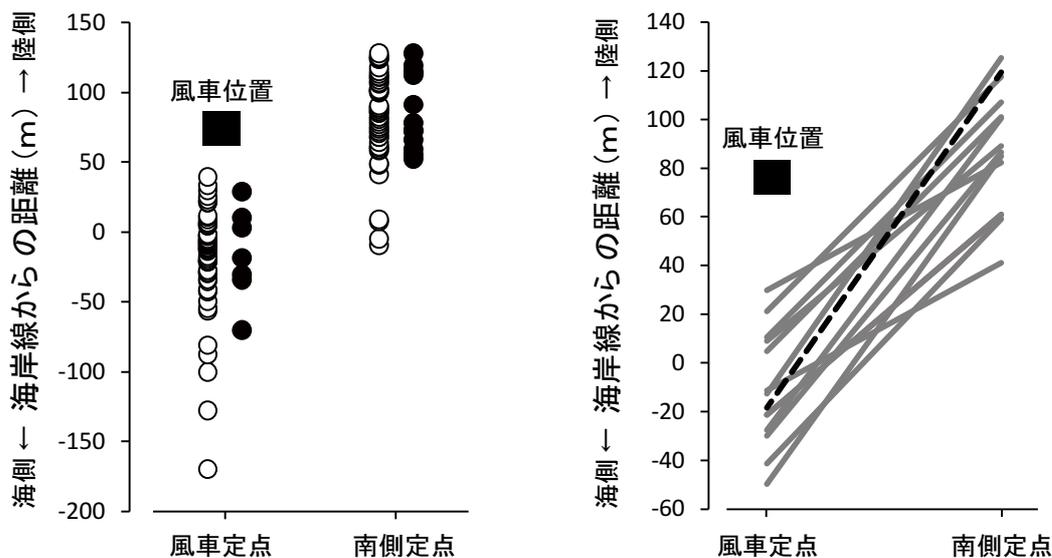
図 3-1- 12 レーザー距離計で計測したオジロワシとオオワシの飛行位置の海岸線からの距離

2012年1月23日から27日までの調査で、風車付近の定点では、54例のオジロワシと7例のオオワシの海岸からの飛行位置を計測した。また、南側の定点では、47例のオジロワシと13例のオオワシを計測した。風車付近では、オジロワシ、オオワシともに、風車が位置する海岸から75m付近を飛行する記録がなかったのに対し、南側の定点ではそのあたりの位置も普通に飛行していた(図3-1-12)。

これらの記録のうち、風車付近の定点と南側の定点の両方で計測することのできた14例について海岸からの距離の変化をみると、いずれも、南側定点よりも風車定点では、海岸に近い位置へと移動していた。

- ①レーザー距離計で計測したオジロワシとオオワシの飛行位置の海岸線からの距離。○オジロワシ ●オオワシ
- ②レーザー距離計で計測したオジロワシとオオワシの飛行位置の海岸線からの距離。同じ個体の飛行を線で結んだ。実線がオジロワシ、破線がオオワシの飛行状況を示す

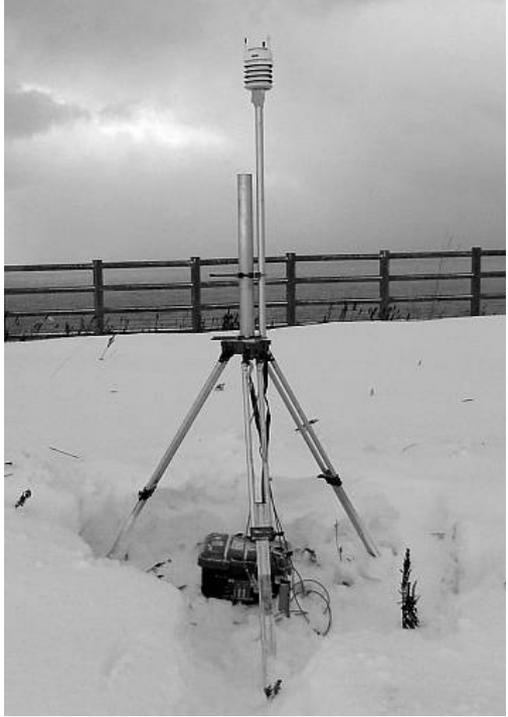
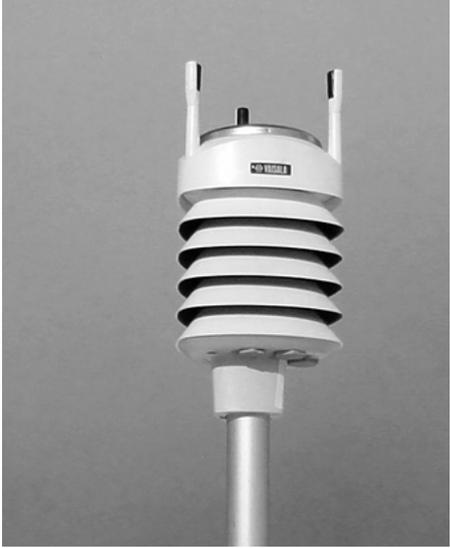
調査は、苫前町(第1回目 2011年12月20～22日、第2回目 2012年1月24～27日)と浜中町(2012年2月7～10日)に実施した。原則として午前8時～午後3時まで、風力発電施設およびその周辺の海岸域で、海ワシ類の飛行頻度の記録を収集した。調査の詳細は「3.1.2 セオドライトによる飛翔追跡結果に基づく、風車の回避行動」を参照されたい。海ワシ類調査と併せて、現地気象観測を実施した。海ワシ類が上昇流を利用していることから、断崖を吹き上がる強制上昇流を想定して観測を行ったものである。観測要素、期間を表 3-3-1 に示す。

<p style="text-align: center;">全体図</p>

<p style="text-align: center;">気象センサ感部</p>

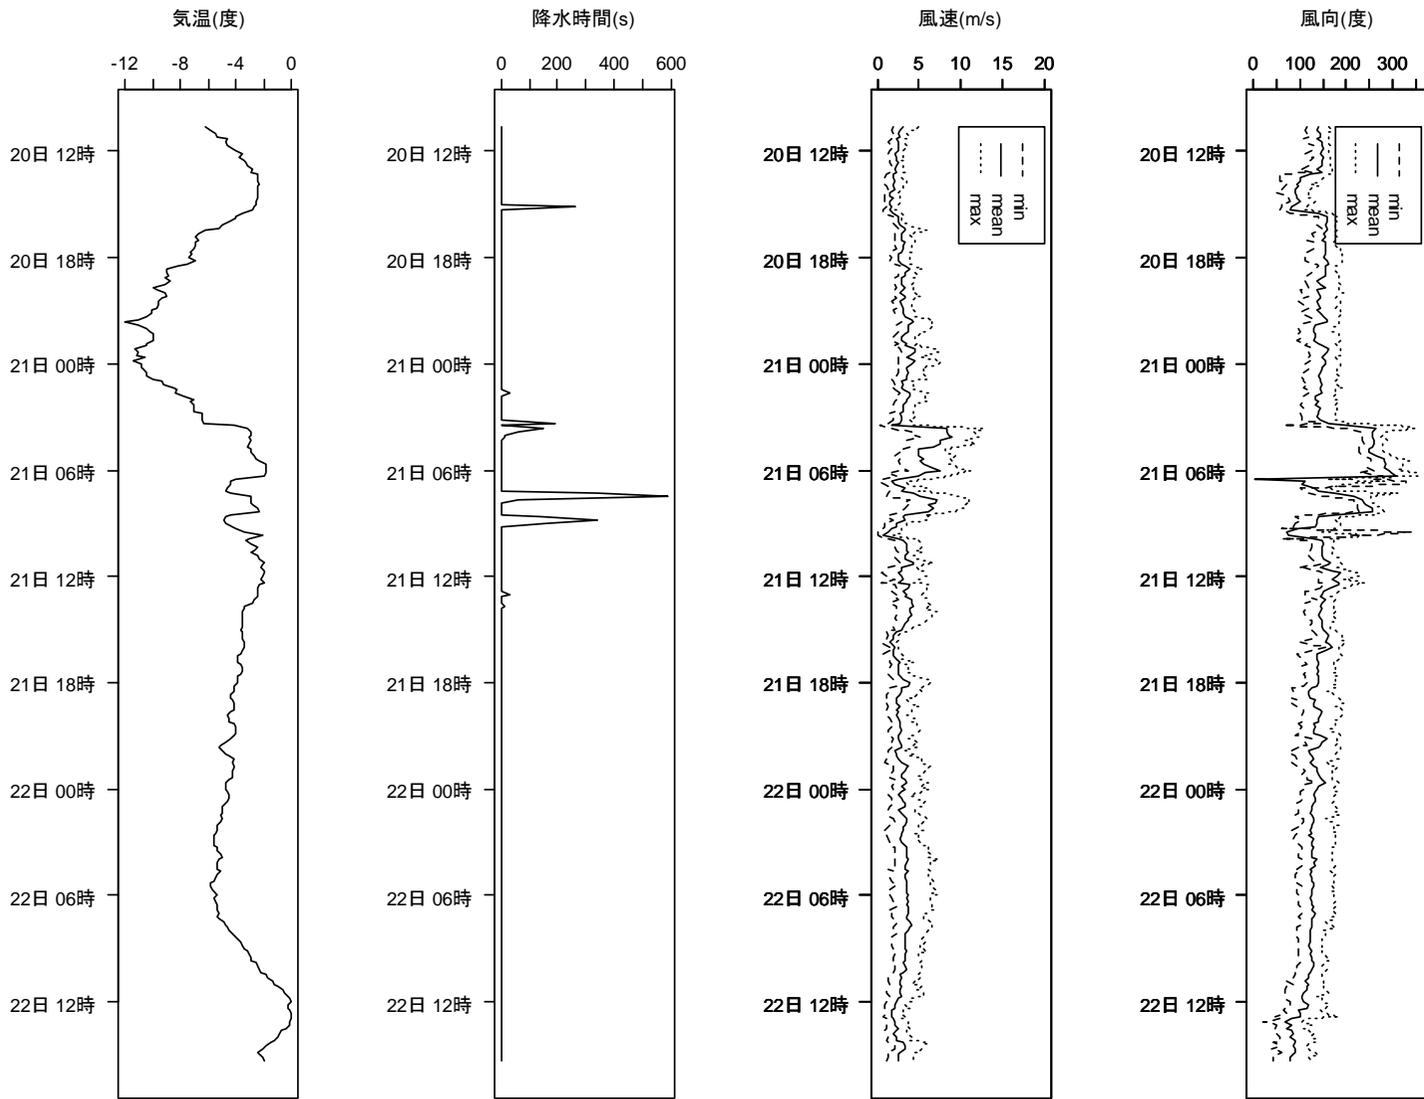
図 3-3-1 気象状況の経時間変化図(2011年12月20～22日:苦前町)

気象状況の経時間変化を図 3-3- 1～図 3-3- 3 に示す。観測データは資料編に納めた。

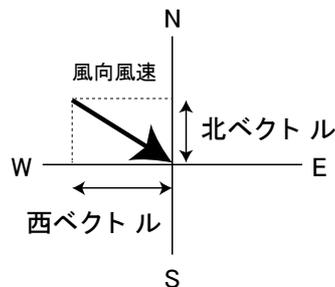
図 3-3-4 ベクトル算出の概念図

風向風速は、苫前風車3号機で観測しているデータを使用した。この風車では、1分ごとに、風向と風速を記録しているが、得られた風速と風向をあわせることで、風速の西ベクトルおよび北ベクトル、そして北西方向のベクトルを算出した(図 3-3-4)。そして、それらの値の9時から11時、11時から13時、13時から15時の解析時間区分での平均値を説明変数として用いた。

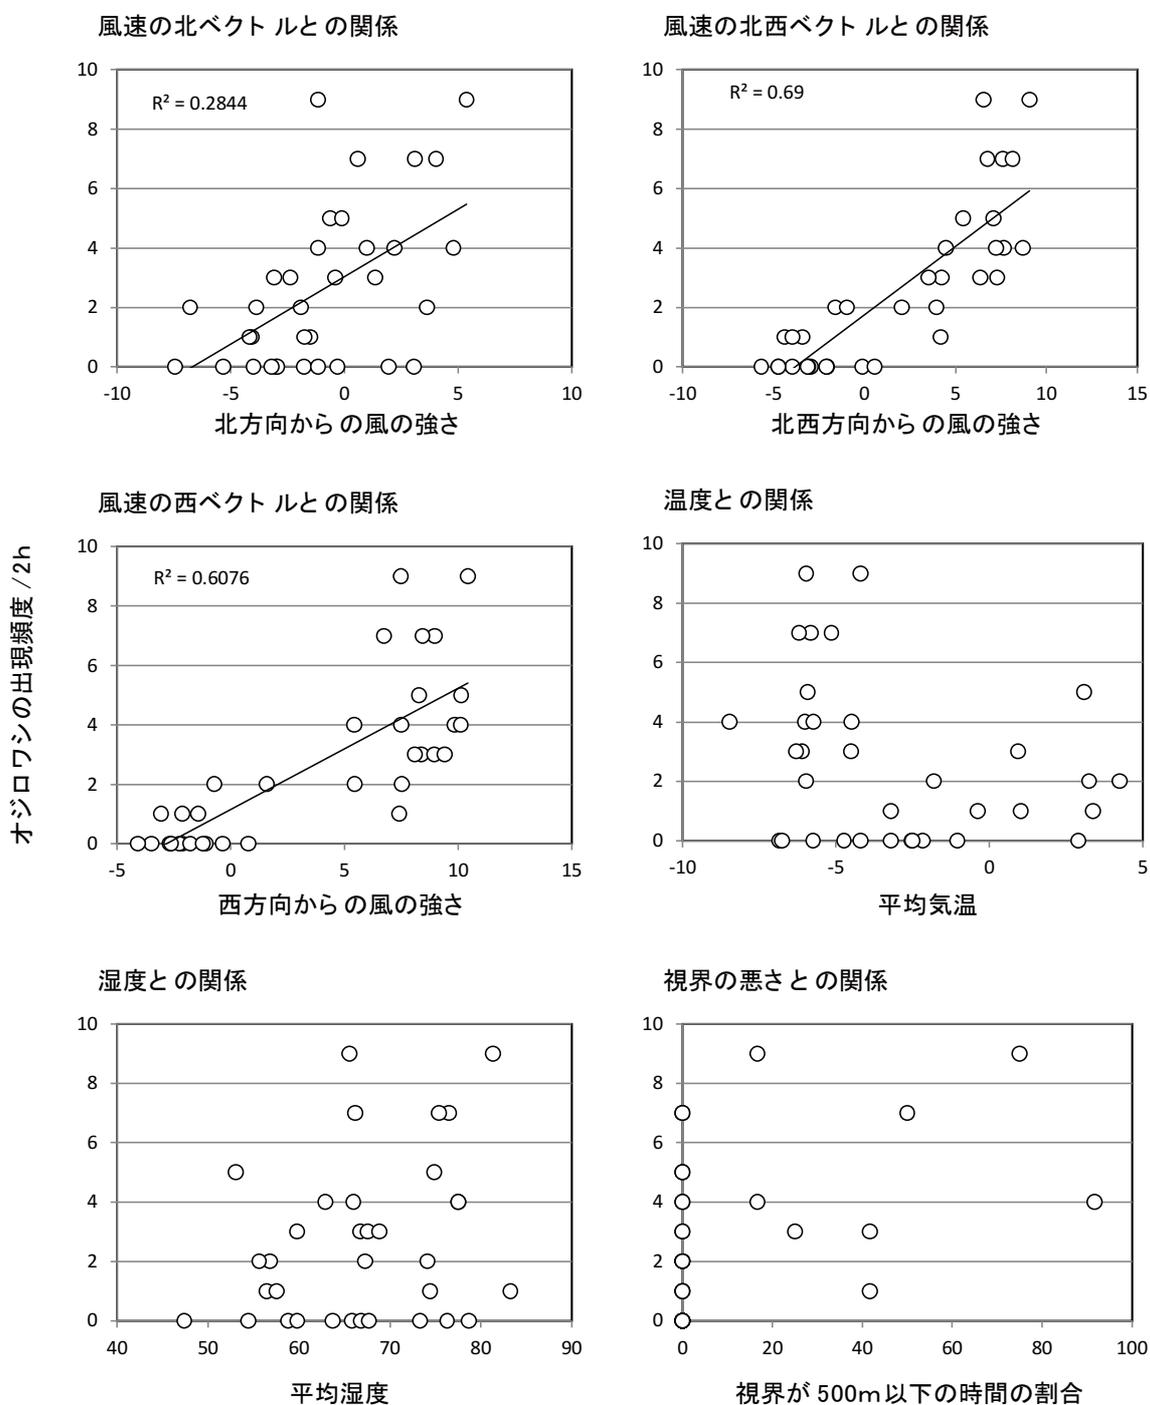
図 3-3- 5 オジロワシの出現頻度と気象要素との関係

オジロワシの飛行頻度と、各気象要素との関係を図 3-3-5 に示した。オジロワシの飛行頻度は、北西方向のベクトルおよび西方向のベクトルと相関を示したが、北西方向のベクトルとの相関の方

が高かった。それ以外の要素とは明確な相関はなかったが、視界の悪い時には海ワシ類の飛行が少ないということはなかった。

以上の結果は、北西方向の風が強い時に、海ワシ類の飛行頻度が高くなることを示している。調査地の海岸線は、南西から北東方向にのびており、北西の風は、ちょうど海岸に垂直に海側から吹くことになる。このような風は、海岸段丘に斜面上昇風を吹かせ、それを利用して海ワシ類が飛行するのだと考えられる。2010年度は、本調査地よりやや南側の海岸線でも調査を行なったが、その調査結果も同様に解析すると、オジロワシ、オオワシの飛行頻度は西風との相関が最も高かった。この海岸線は南北にのびており、北西ではなく、西風が海から吹き付ける風となる。このことも、海岸段丘に直角に吹く風が海ワシ類にとって好適な気象条件であることを支持している。

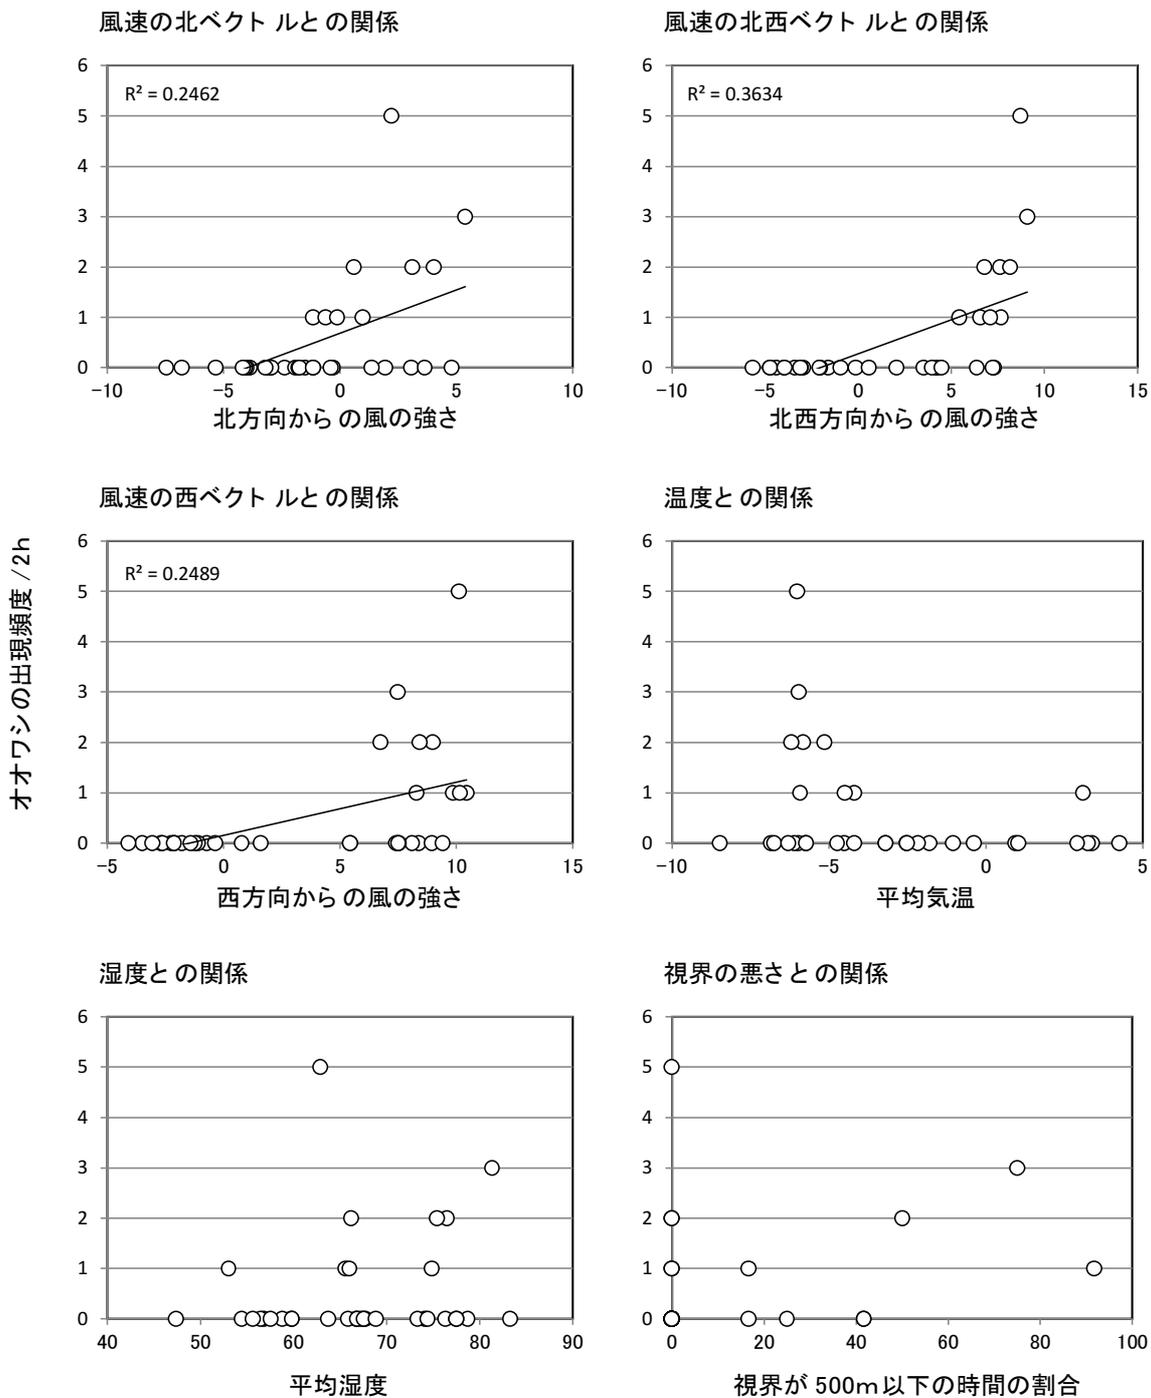
図 3-3- 6 オオワシの出現頻度と気象要素との関係

オオワシの飛行頻度と、各気象要素との関係を図 3-3- 6 に示した。オオワシの飛行頻度も、北方向のベクトルおよび西方向のベクトルと相関が高かったが、北西方向のベクトルとの相関の方がより高かった。オジロワシと同様に、それ以外の気象要素との相関は低かったが、視界の悪い時には飛行が少ないということにはなかった。

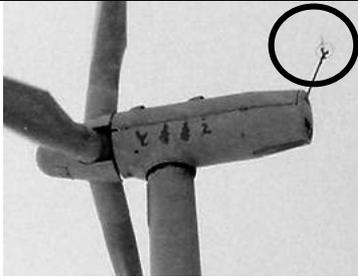
項目	観測方法	写真等	H.22	H.23
風向風速 (m/s)	<p>1) E 発電所のナセル部に設置された風向風速計のデータを提供して頂いた。風向風速値は 1 分値のため、風速については 10 分間平均値に修正し、風向については 10 分間の最多風向を用いた。</p> <p>2) F 発電所の事故風車のナセル部に設置された風向風速計のデータを提供して頂いた。提供された風向風速値は 10 分値である。</p>

<p>ナセル部に装着された風向風速計(○印)</p>	○	○
視程(km)	<p>1) 大気中に光を照射すると、大気中の粒子によって全周囲に光が散乱する。その散乱光の状態を受光し、電気的に処理することで、従来人間の目で観測していた気象要素(天気現象や視程等)を、客観的な数値として表すことができる*。今回は 5 分間隔とした(5 分値)。</p>

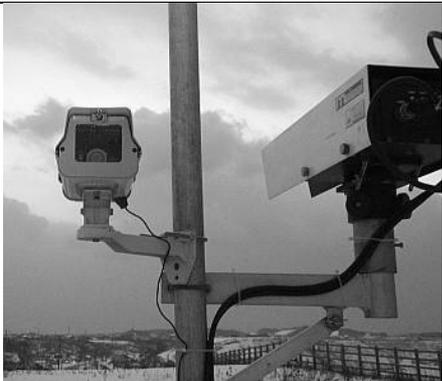
<p>視程計(右)とインターバルカメラ(左)</p>	○	○
インターバル撮影による現場写真	<p>クリマテック社製(CH-IVCA13)を用いた。撮影時間は、原則として 5 時～18 時の 10 分間隔としたが、一部 20 分間隔と降雪に伴う欠測がある。</p>	<p>視程計(右)とインターバルカメラ(左)</p>	○	○
ビデオカメラによる常時撮影	<p>キャノン社製ネットワークカメラ(VB-C50i)を用いた。有効画素数は約 34 万画素。撮影時間は、原則として 5 時～18 時とし、2～3 フレーム/秒とした。</p>

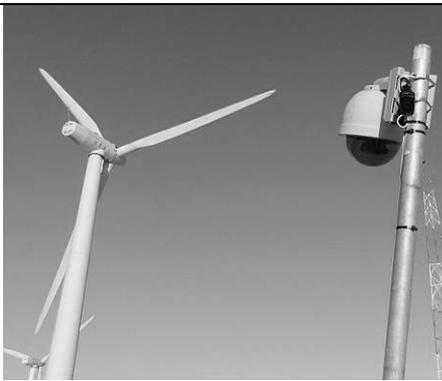
<p>装着したネットワークカメラ(右)</p>	—	○

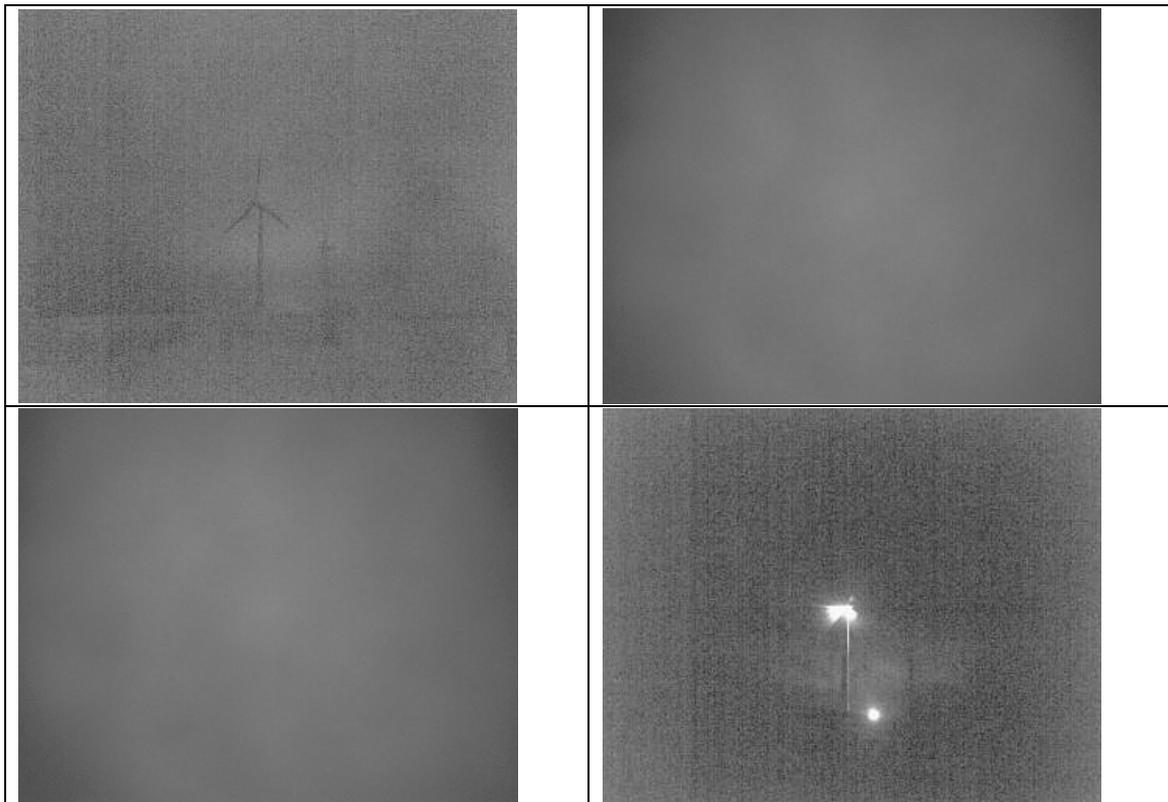
図3-3-9 着雪によるインターバルカメラの画像(左上:26日6時20分、右上:27日正午、左下:28日正午、右下:30日20時00分)

インターバルカメラによる画像は、26日朝～30日夕刻まで着雪により、画像が得られなかった(図3-3-9)。

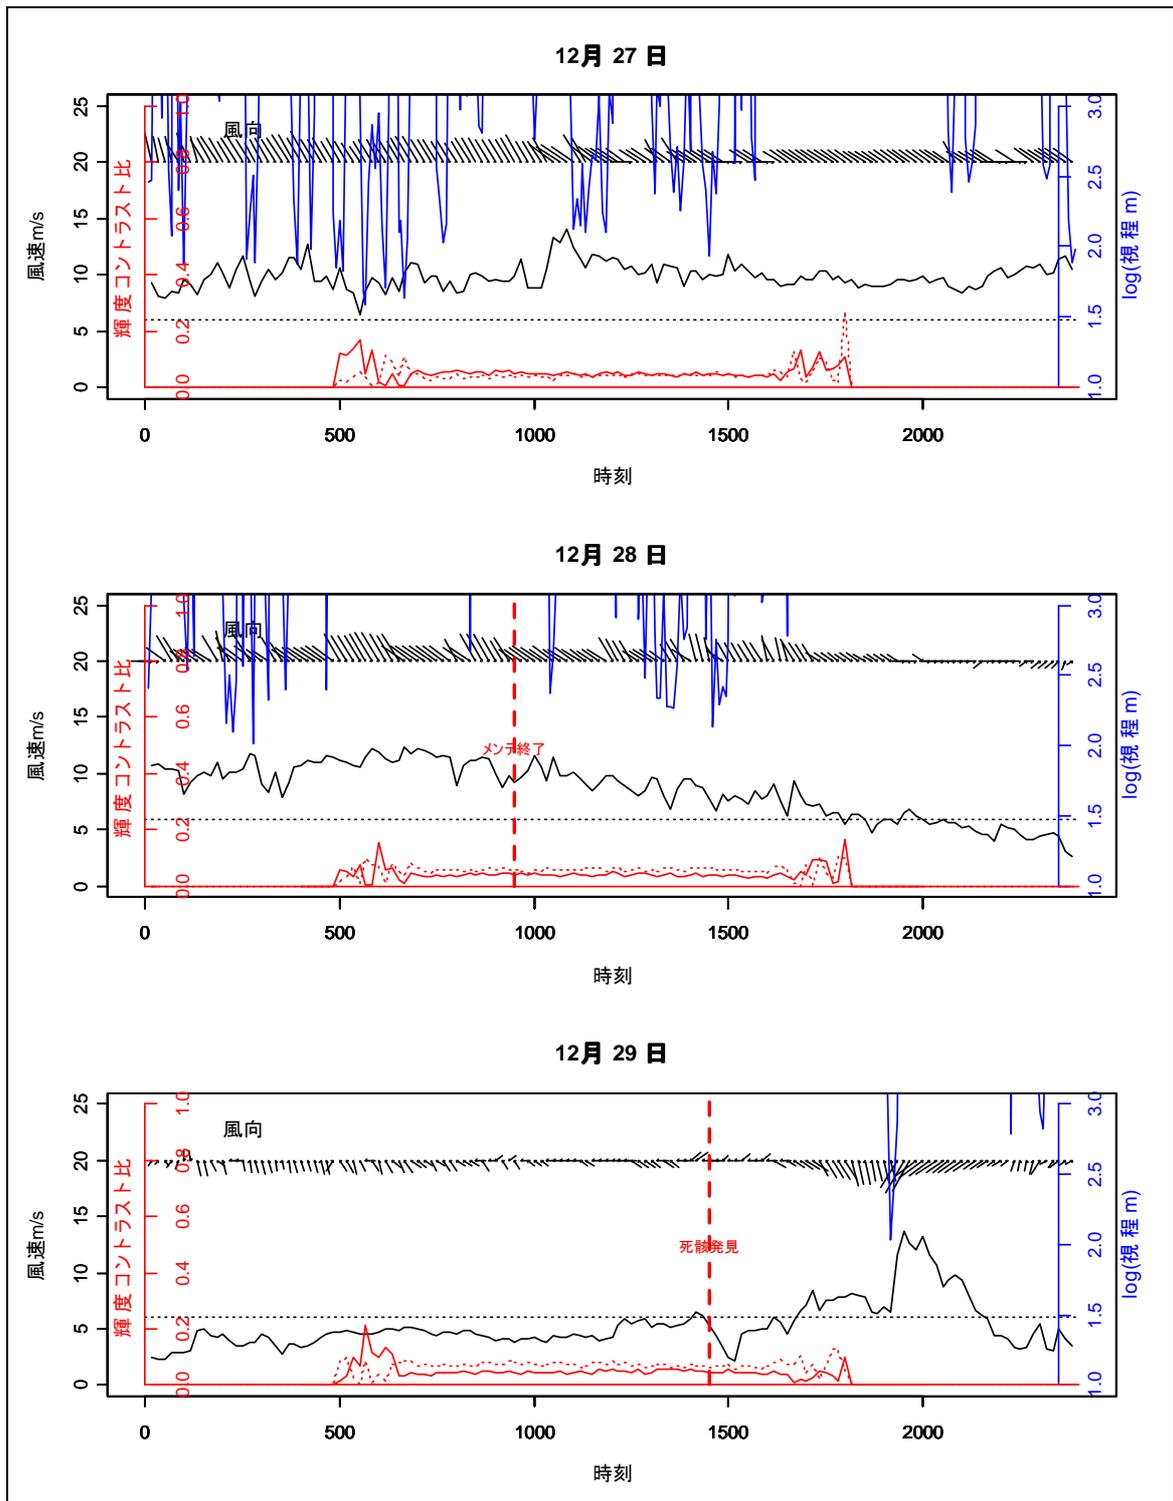
図 3-3- 10 海ワン類の死骸発見日、前日、前々日の気象変化 (風向は中央の線に向かう方位とした。風速の波線…は、風車が安定して回転する目安を 6m/s とした。視程は対数であり 1.0→10m、2.0→100m、3.0→1000m、輝度コントラスト比: - 風車/空、... 風車/地表面である)

死骸発見の前日(28日)は、日中6mを越える北西系の強風が続いた。視程は正午から15時前後にかけて低下したが、その後強風が収まるにつれ、回復した。死骸発見当日(29日)は、6m以下の弱風となり、死骸発見時(14:30)まで継続していた。

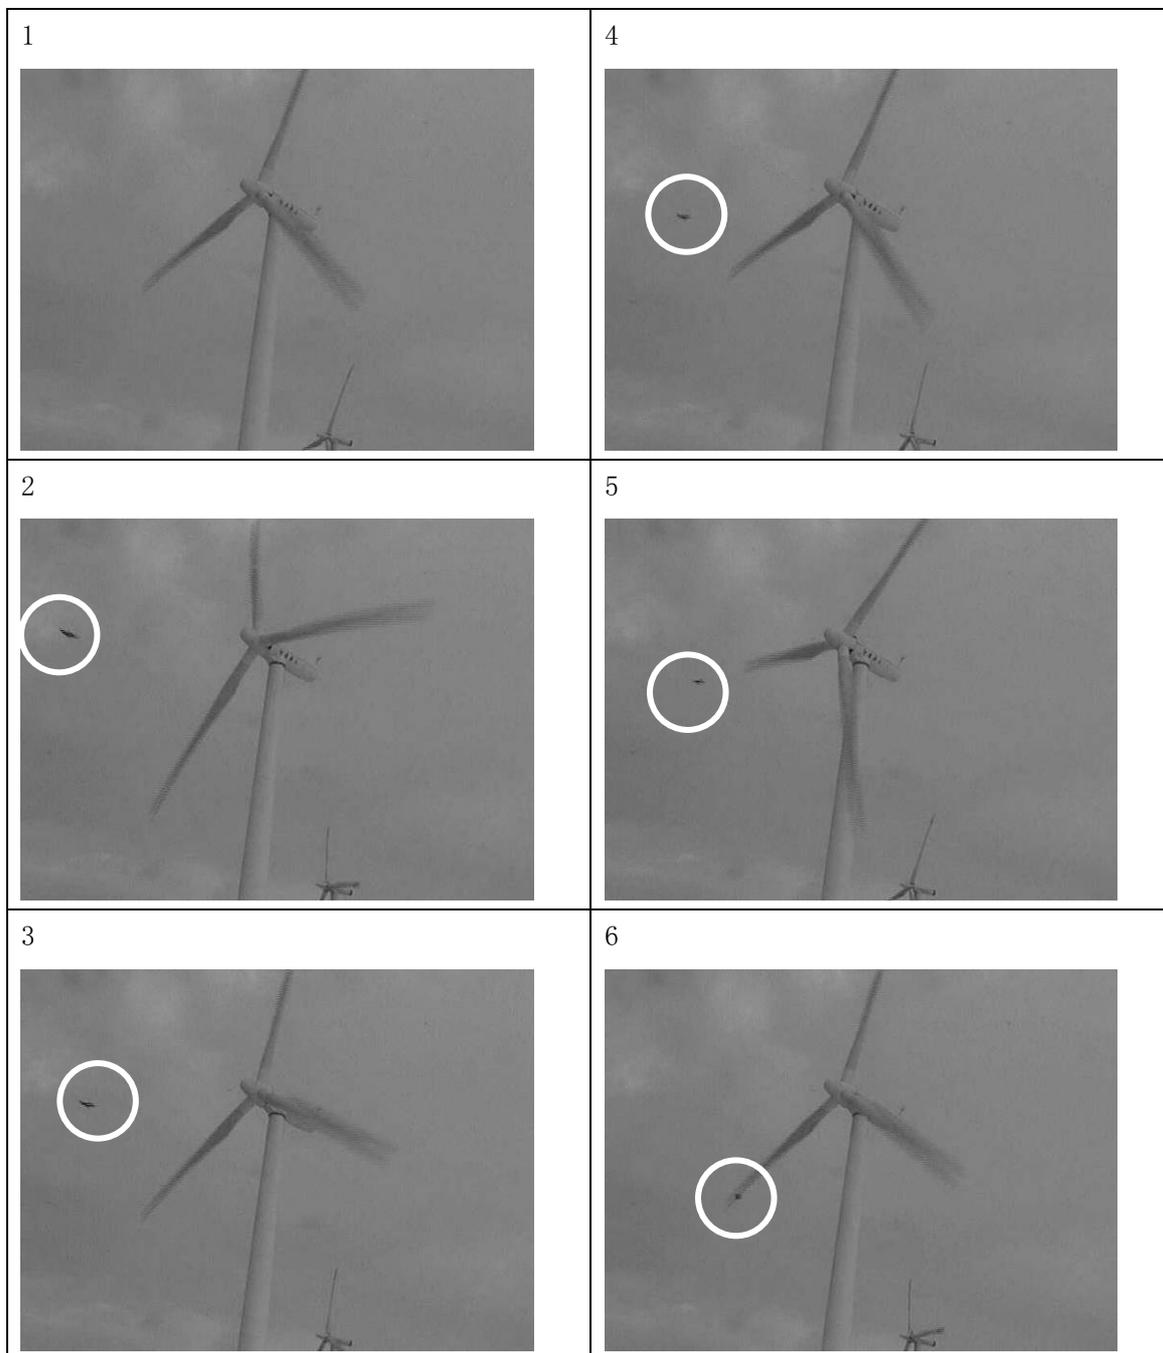
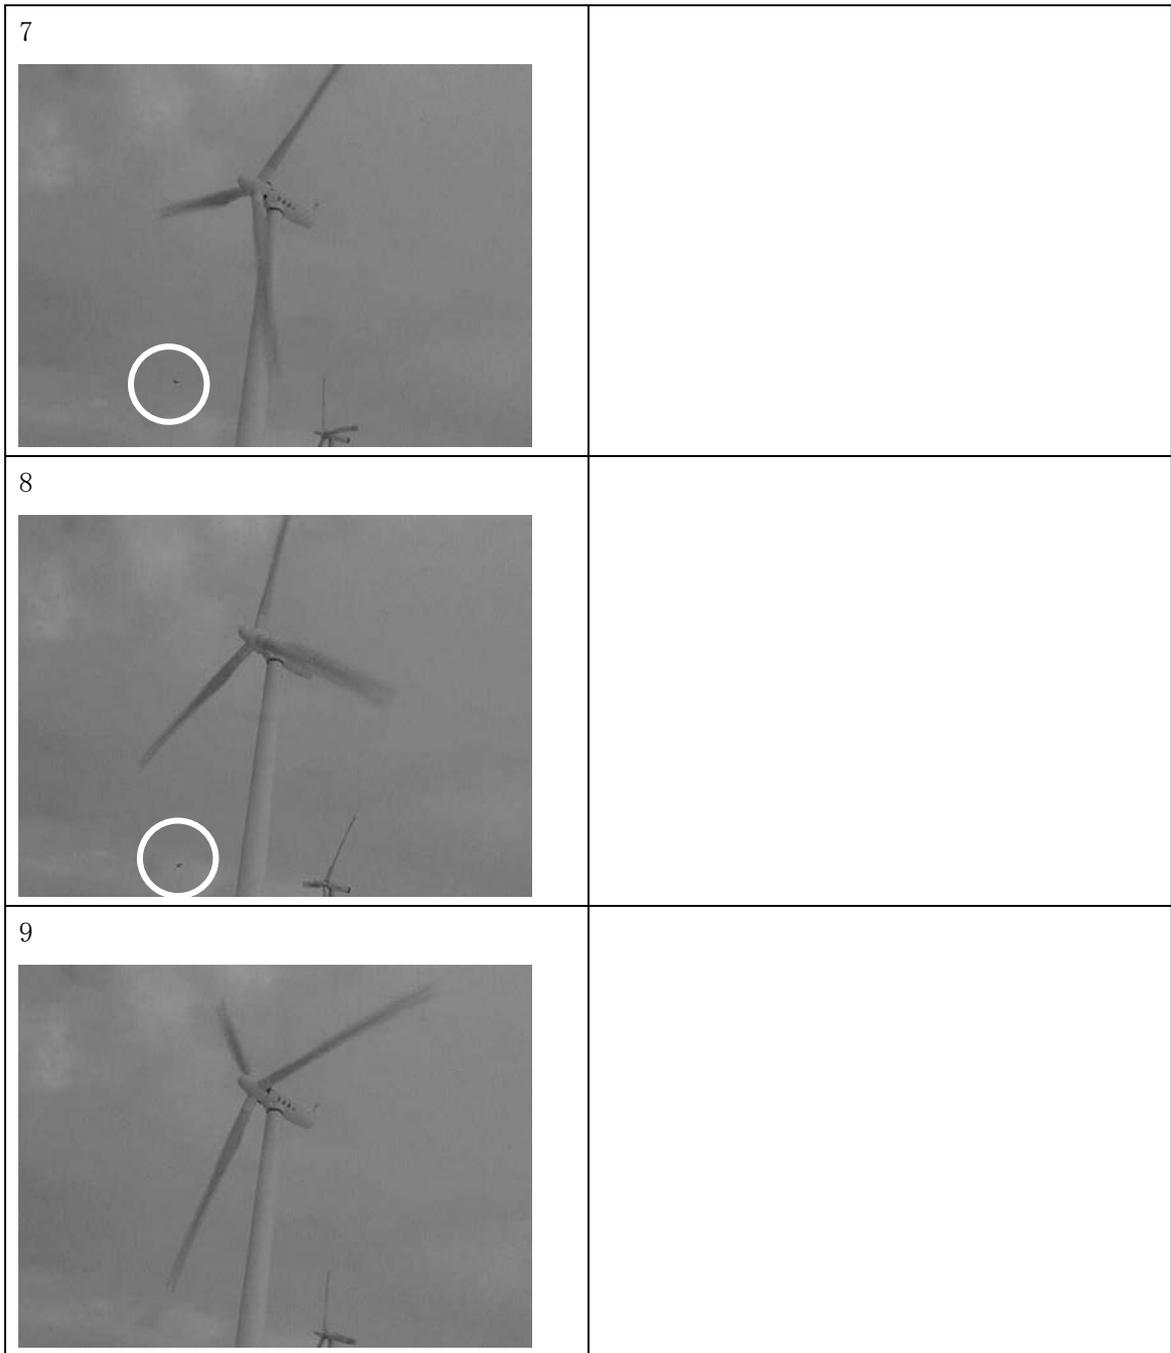
図 3-3- 12 撮影画像(No.2)

<No.2 28日10時19分 ●衝突の疑い>

左上から進入してきた個体がブレードと重なった直後、飛翔方向を変え、下方に落下していくように見える。
