平成 25 年度 海ワシ類における
風力発電施設に係るバードストライク
防止策検討委託業務
報 告 書

平成 26 年 3 月

環境省 自然環境局

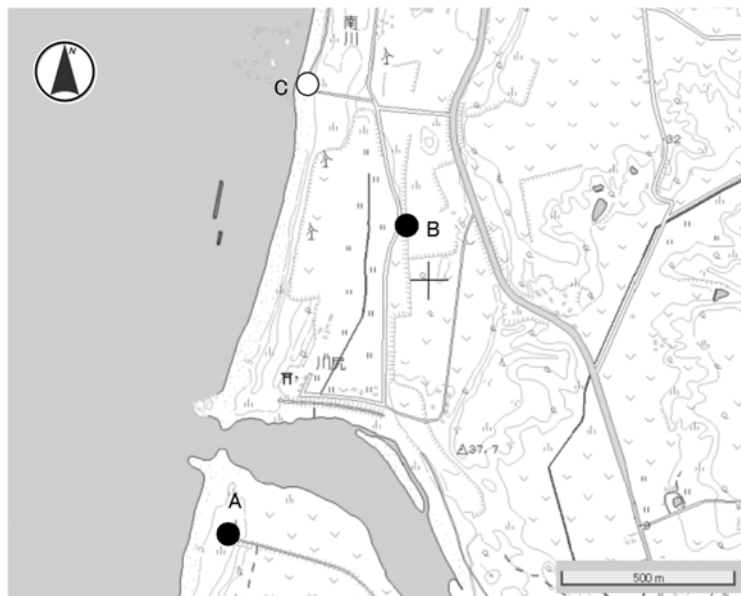
図 3-1-4 調査地点図 (せたな)

調査は平成 26 年 1 月 26 日から 31 日および 2 月 24 日から 29 日に実施した。各日程初日は予備調査とし、海ワシ類の飛行状況を見ながら調査定点を定めた。図 3-1-4 の A 地点および B 地点よりセオドライトによる調査を行い、C 地点でレーザー距離計を使った調査を行った。
