せたな町での調査

3.1.3 衝突感知センサの開発・検証調査

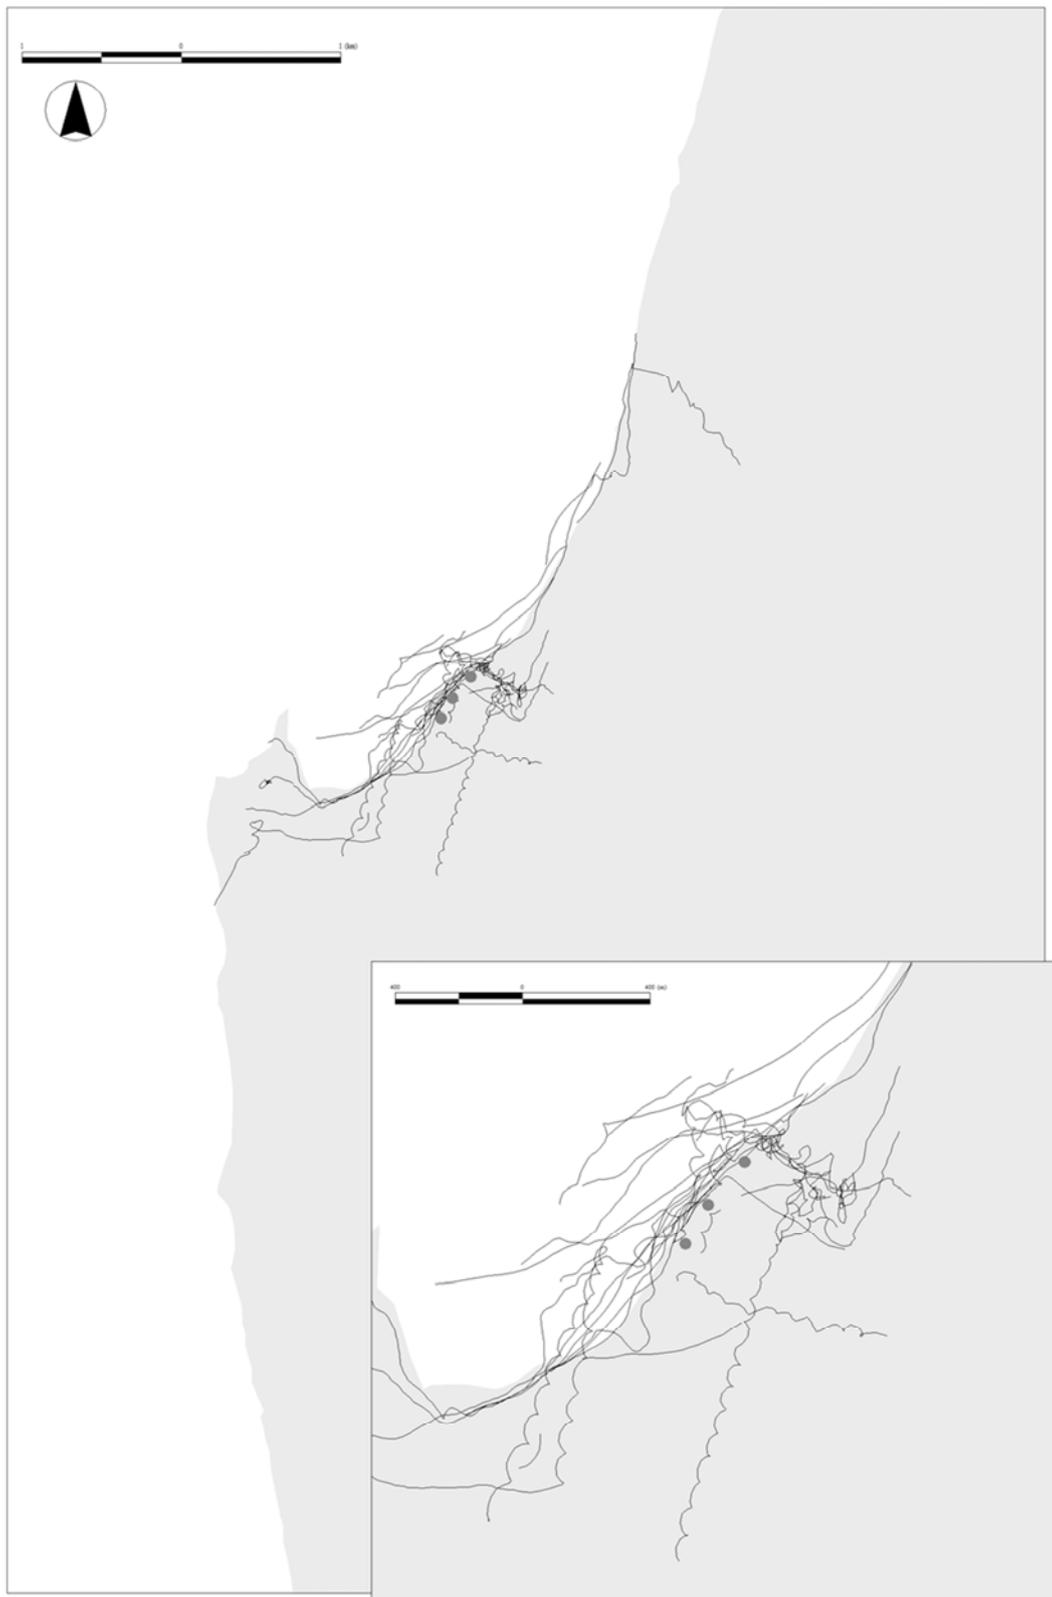
図 3-1-8 海ワシ類の飛翔軌跡(苫前：-平成 25 年度、●：風力発電施設)

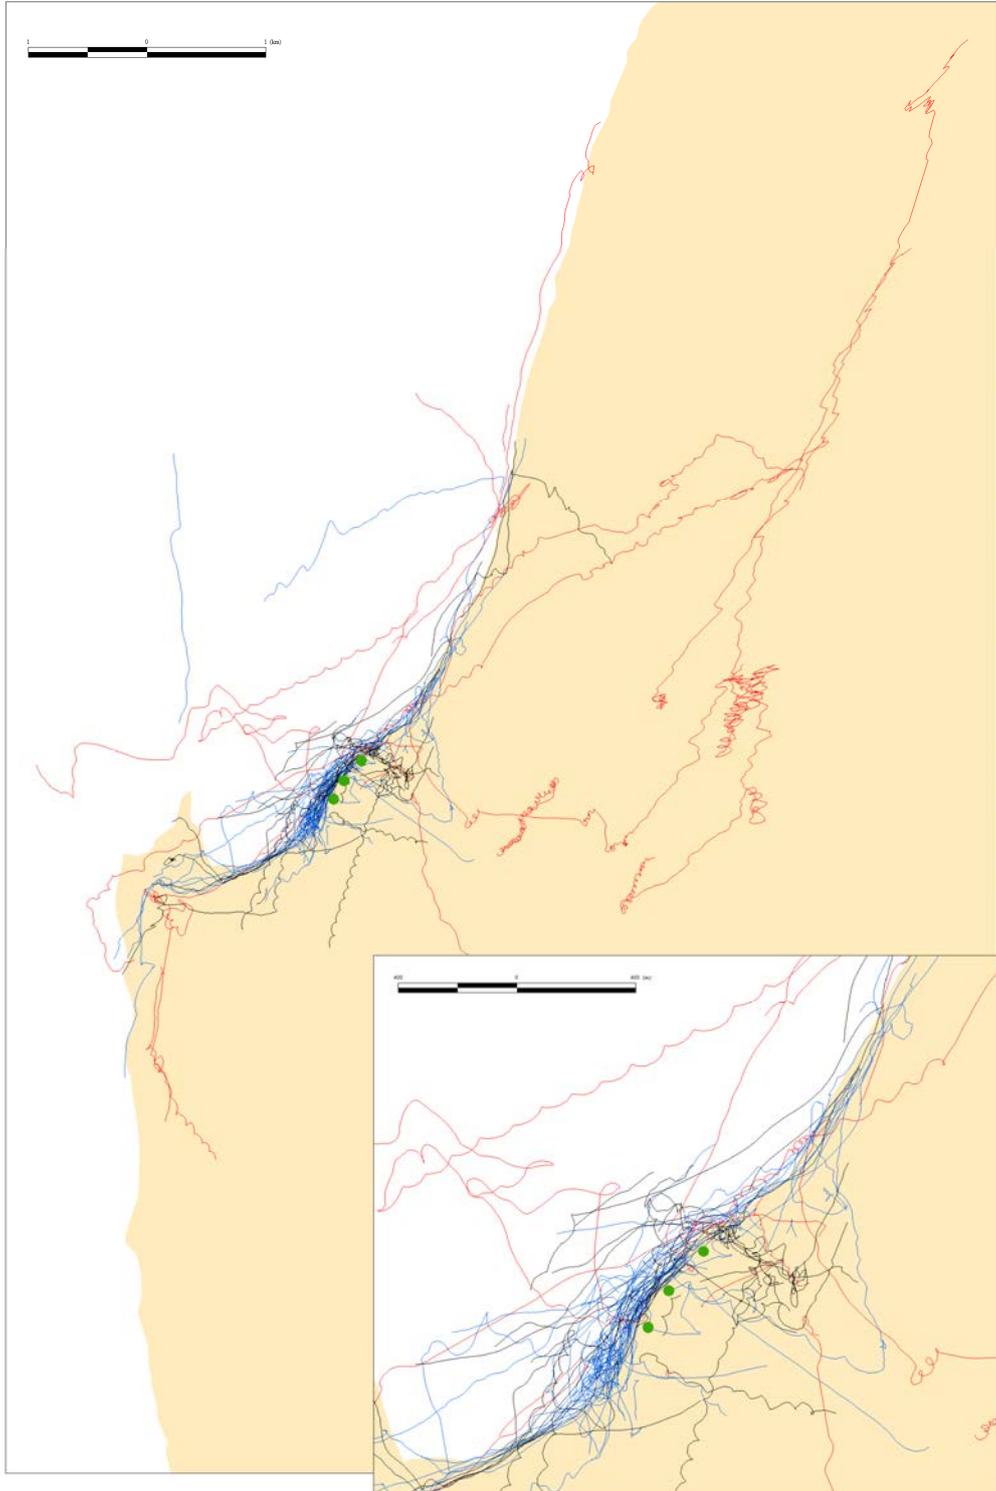
図 3-1-9 海ワシ類の飛翔軌跡

(苫前：-平成 20 年度、-23 年度、-25 年度、●：風力発電施設)

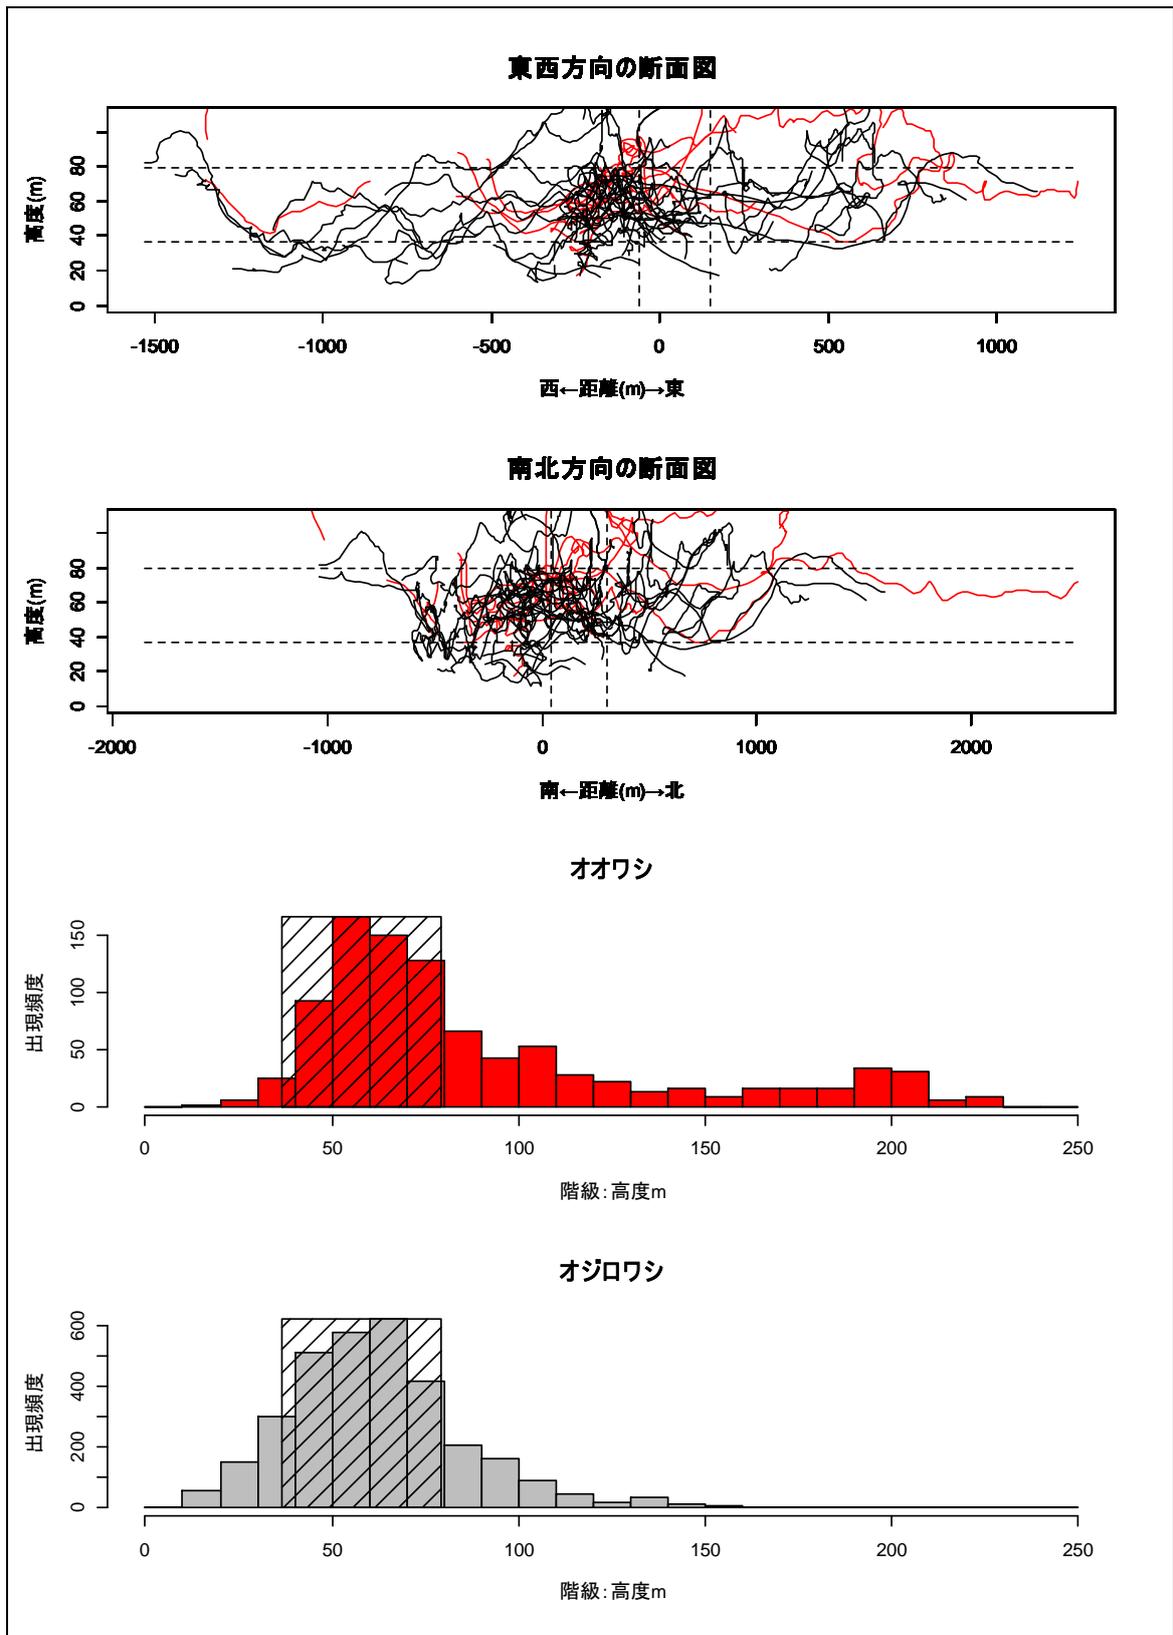
図 3-1-10 海ワシ類の飛翔軌跡(苫前：平成 23 年度、図 3-1-7 の軌跡図をもとに東西・南北方向から全軌跡を描画。断面図中の点線(……)とヒストグラムの網掛けは、風車ブレード回転空間)

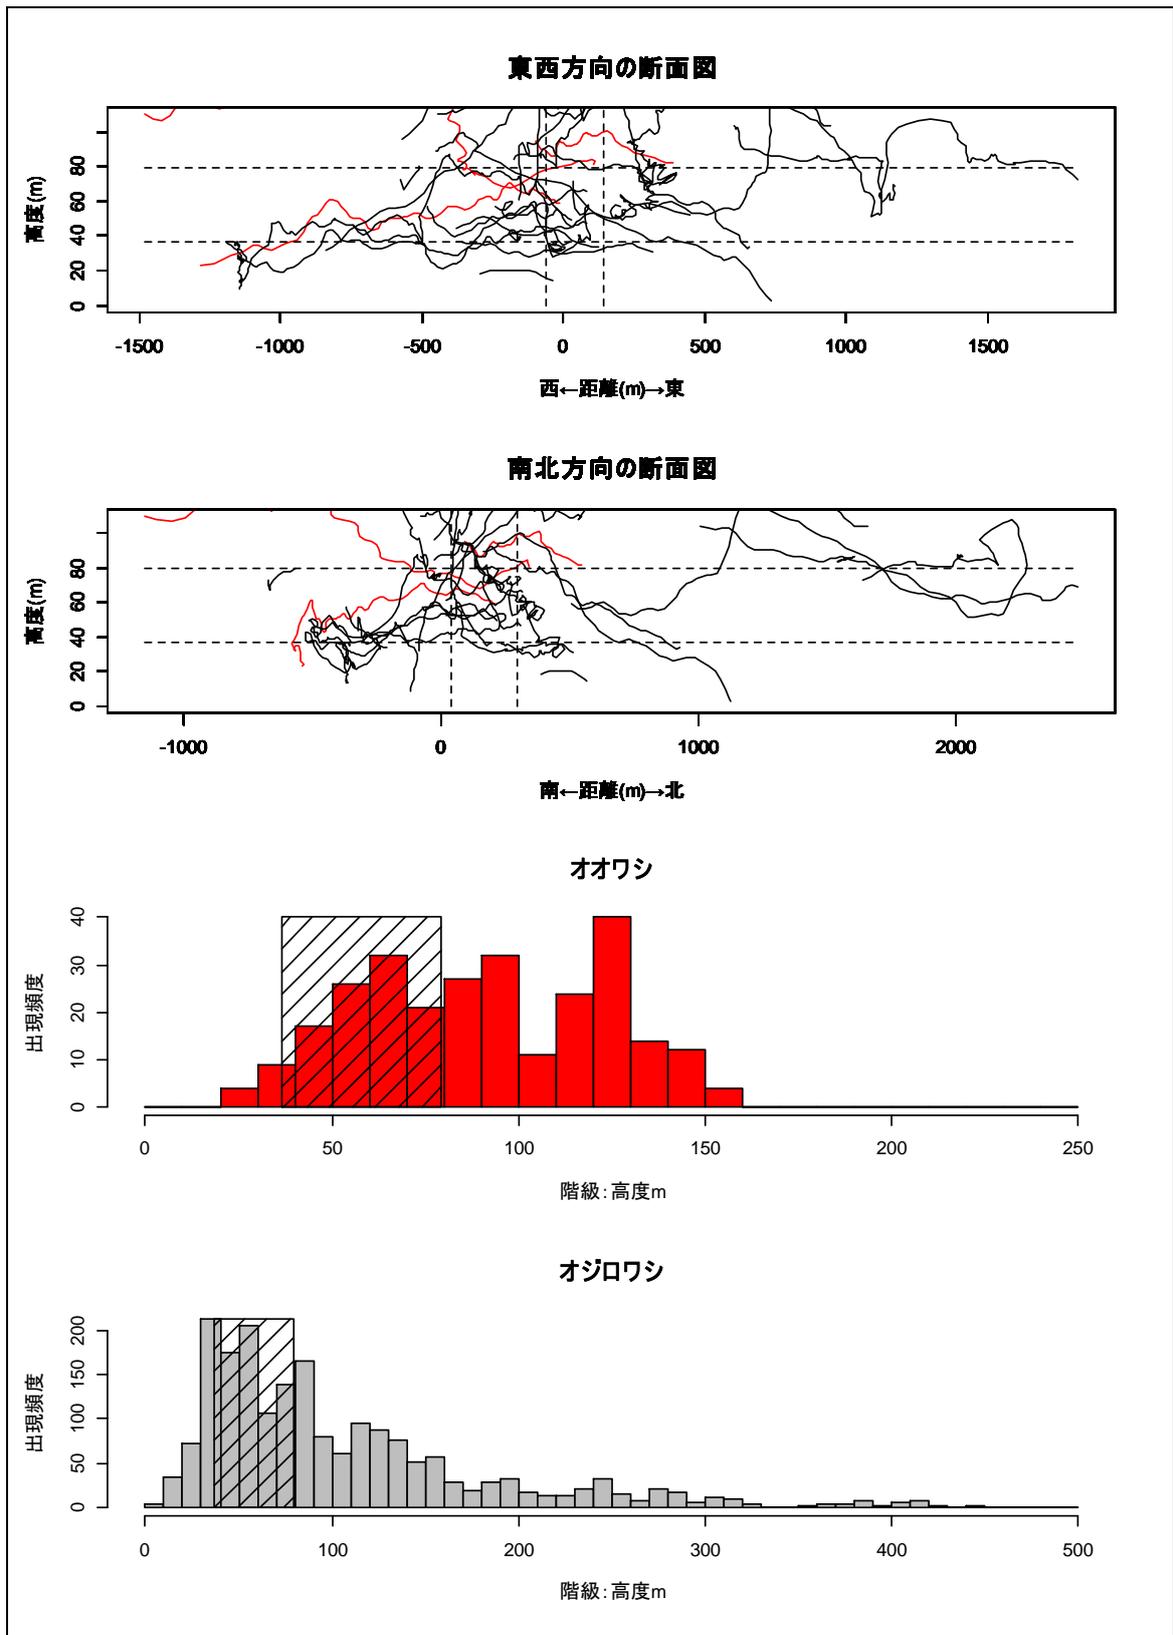
図 3-1-11 海ワシ類の飛行軌跡(苫前：平成 25 年度、図 3-1-8 の軌跡図をもとに東西・南北方向から全軌跡を描画。断面図中の点線(……)とヒストグラムの網掛けは、風車ブレード回転空間)

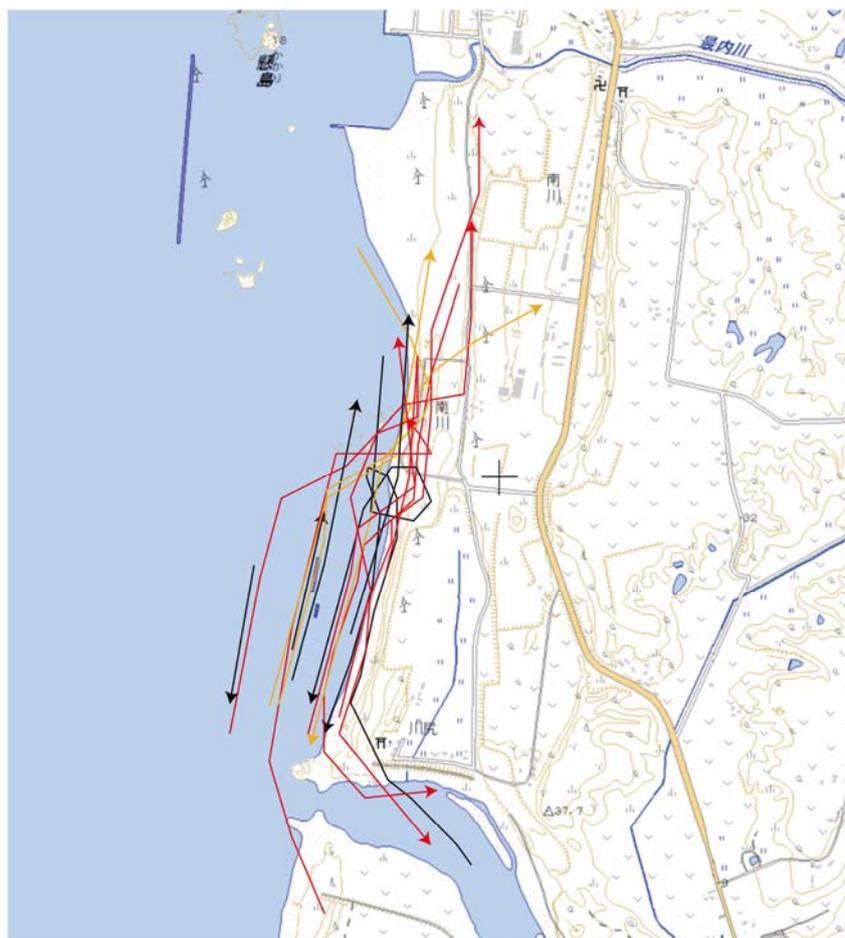
図 3-1- 12 目視により記録した海ワシ類の飛翔軌跡

(赤が風力発電施設を回避した推測されるオジロワシの飛行軌跡、黒が回避行動の見られなかった飛行軌跡、オレンジは風力発電施設を回避した推測されるオオワシの飛行軌跡)

また、海ワシ類の飛行経路は、風力発電施設に近づくと海側に離れたり、風力発電施設を通過すると陸側に近づいたりする風力発電施設を回避していると考えられるものが多かった (図 3-1- 12)。

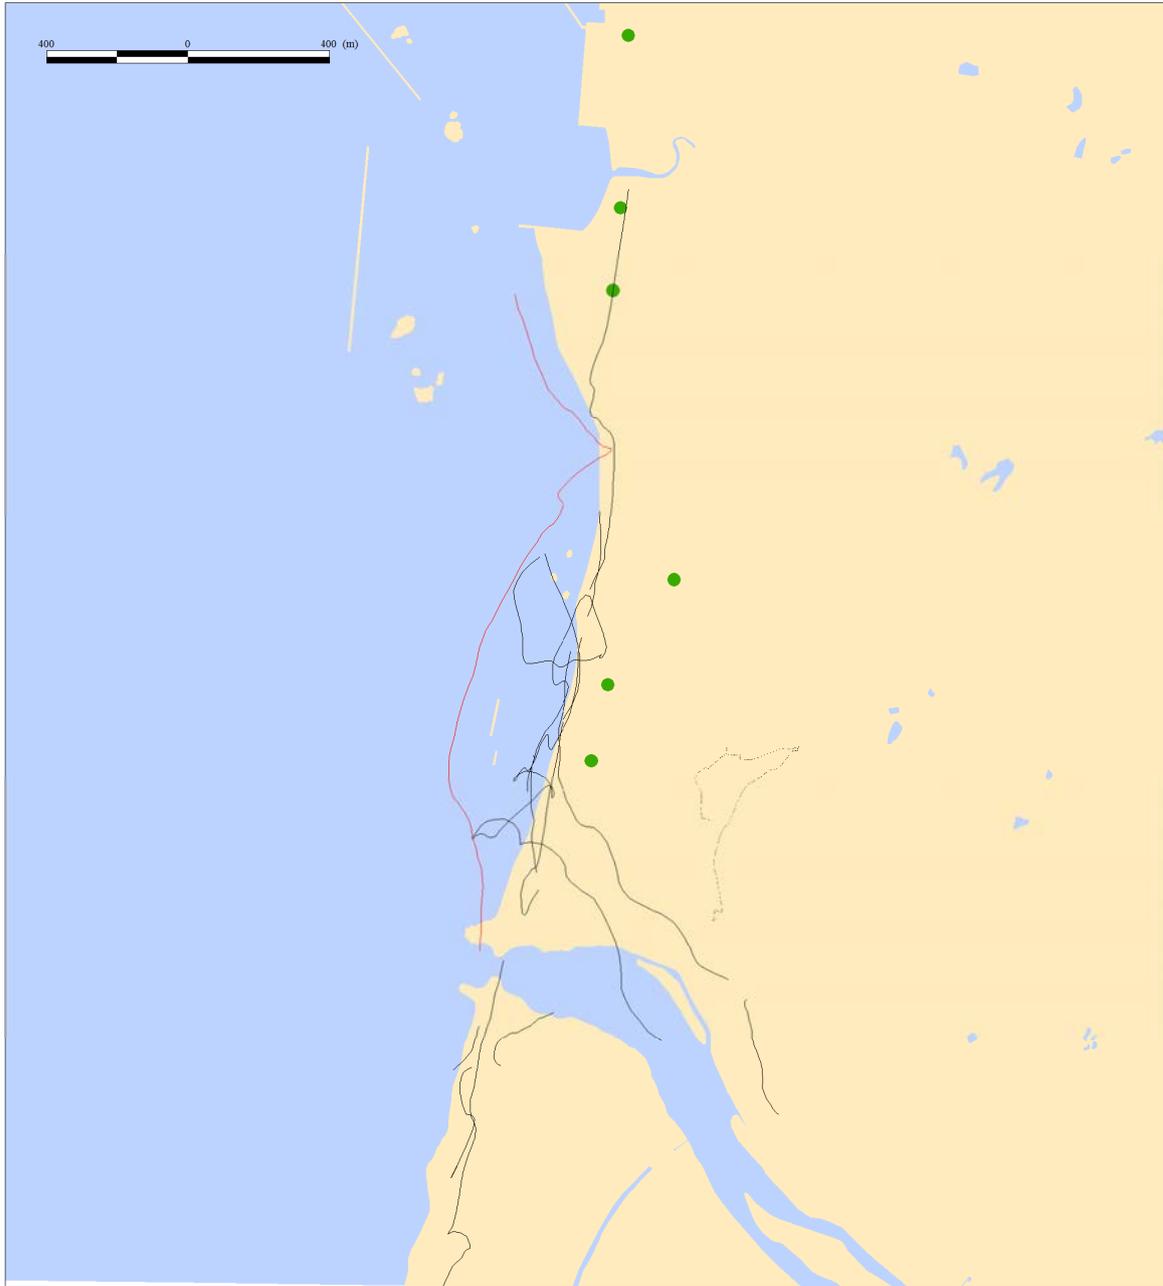
図 3-1-13 海ワシ類の飛翔軌跡

(せたな：平成 25 年度、-：オジロワシ、-：オオワシ、...：ケアシノスリ)

1月の調査ではセオドライトで10例(オジロワシ8例、ケアシノスリ2例)、2月の調査では5例(オオワシ1例、オジロワシ4例)を得ることができた。飛翔軌跡と高度別出現頻度を図 3-1- 13～図 3-1- 15 に示す。

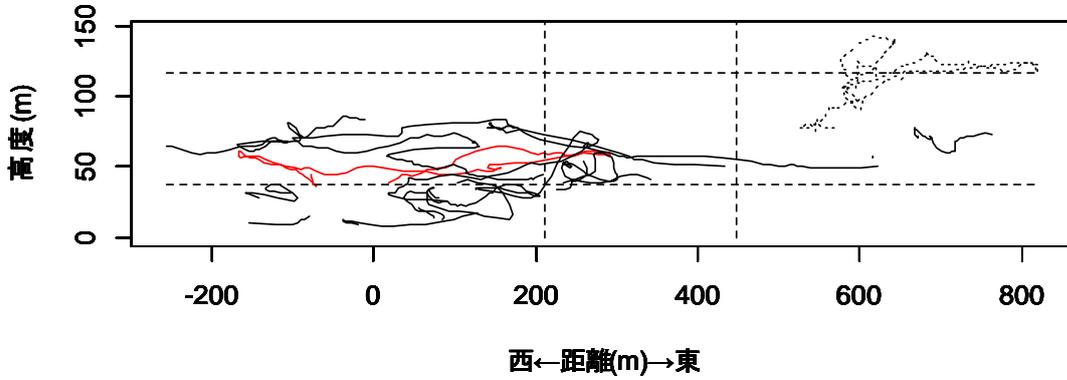
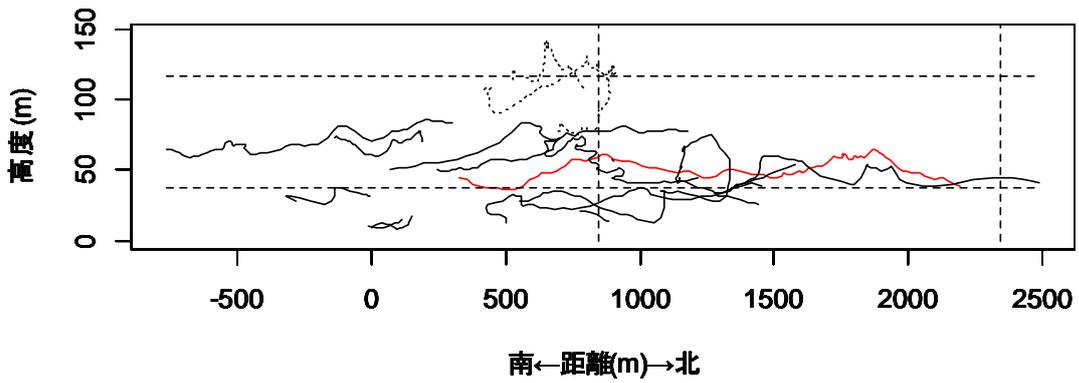
東西方向の断面図

南北方向の断面図

図 3-1-14 海ワシ類の飛翔軌跡(せたな：平成 25 年度、図 3-1- 13 の軌跡図をもとに東西・南北方向から全軌跡を描画。断面図中の点線(.....)は、風車ブレード回転空間)

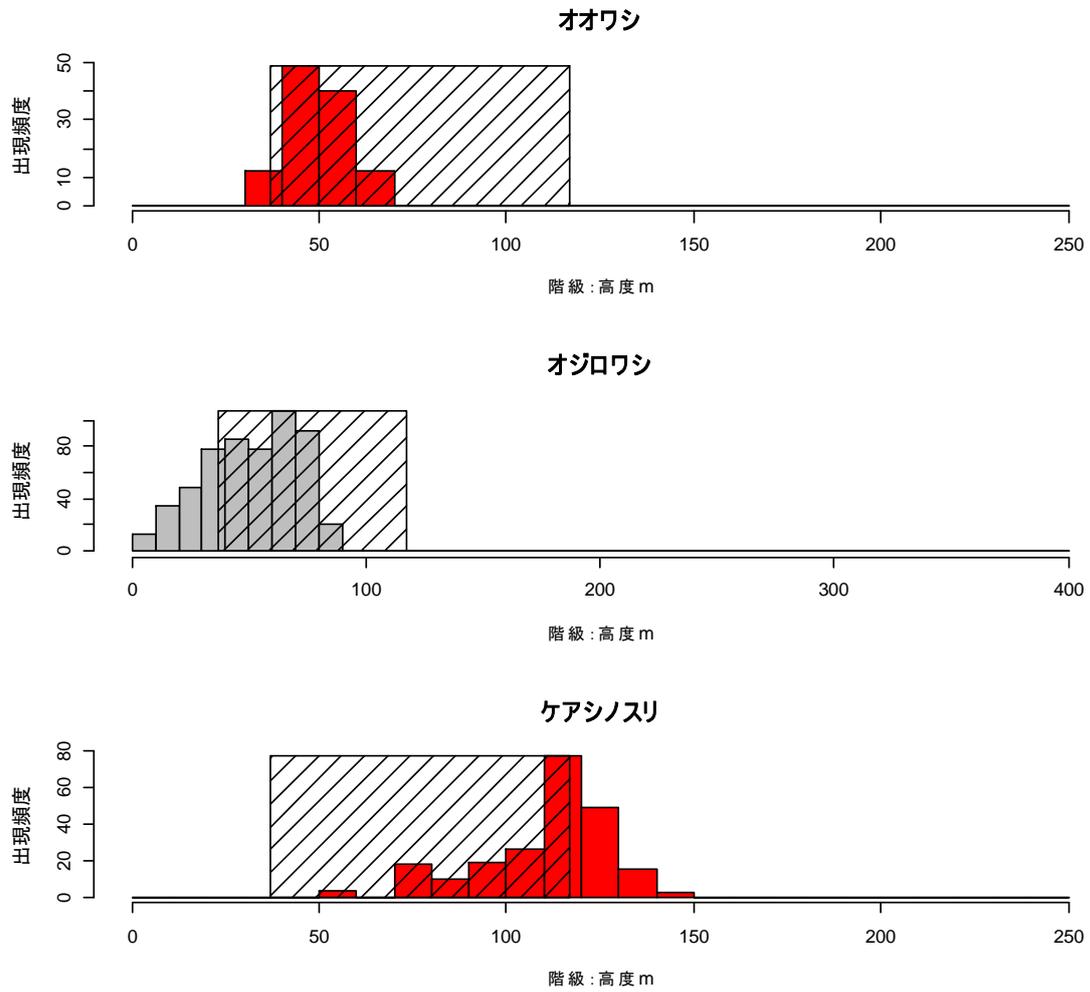
図 3-1-15 海ワシ類の高度別出現頻度(せたな：平成 25 年度、図 3-1-13 の軌跡図より作成
 ヒストグラムの網掛けは、風車ブレード回転空間)

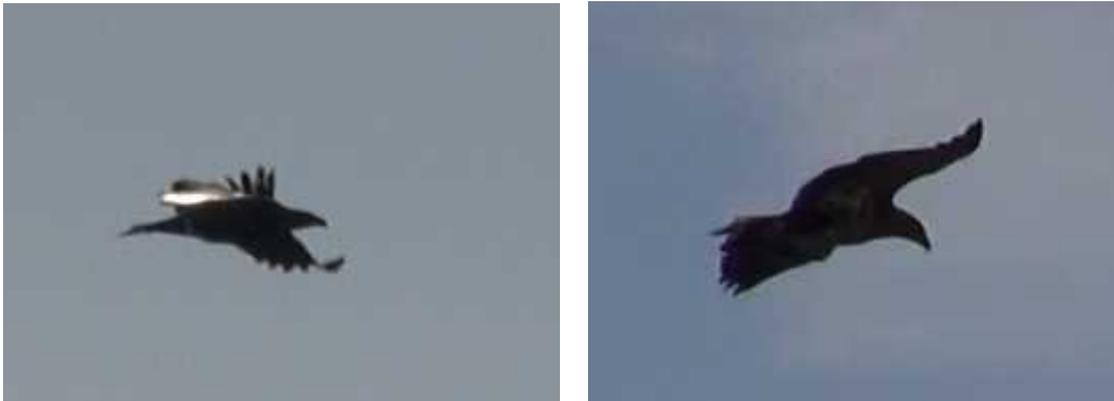
図 3-1- 18 撮影したビデオ映像のサンプル

(左：正面を向いて飛ぶオジロワシ、右：下を向いて飛ぶオジロワシ)

食物の有無にともなう海ワシ類の行動の違いは、周囲を飛行する海ワシ類をビデオ撮影することにより行った。撮影したビデオを後日再生し、海ワシ類の頭が向いている方向（前方あるいは下：図 3-1- 18）別の時間をストップウォッチで記録した。そして、20 秒以上の記録がとれたものを対象に、下を向いて飛んでいる時間の割合を計算した。そして、それがオジロワシとオオワシの種による違い、成鳥と幼鳥（含む亜成長）の年齢による違い、そして食物の有無による違いについて比較した。

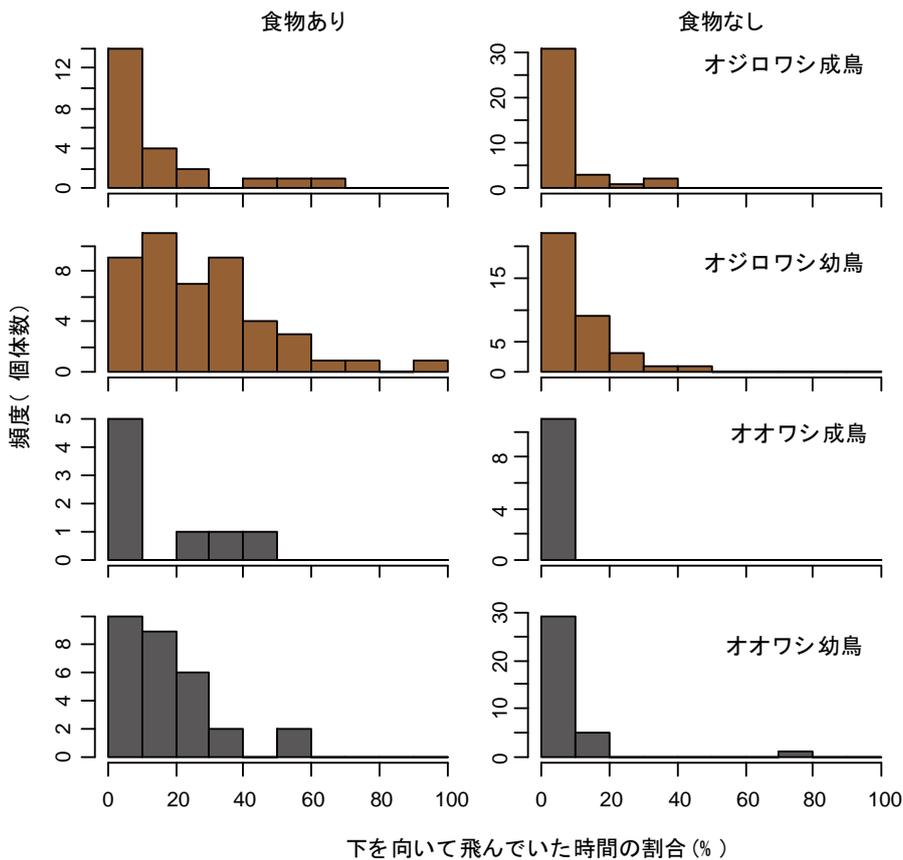
図3-1-19 食物がある場合とない場合でのオジロワシとオオワシが下を向いて飛んでいる時間の割合の違い

これらの記録について下を見て飛んでいる時間の割合を食物のない場合とある場合で比較すると、食物のある場合の方がより長い割合下を見て飛んでいる個体が多かった(図3-1-19)。多くの場合は下を見たり、正面を見たりというくりかえしで飛んでいたが、長い場合はオジロワシで連続44秒、オオワシでは連続47秒下を見て飛んでいた。下を見ている場合はゆっくり飛んでいることが多いので、その飛行速度を仮に時速20km程度として計算すると、正面を見ない状態で250m程度進むことになる。こうした場合、風力発電施設を認識できずに事故につながる危険性もあるだろう。

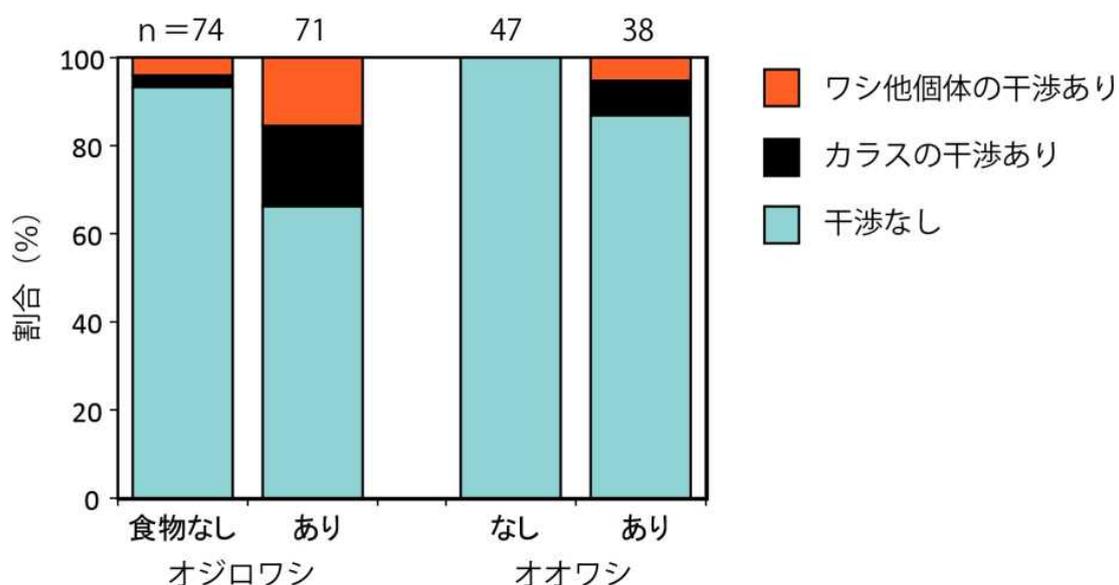
図 3-1- 20 食物がある場合とない場合でのオジロワシとオオワシの他個体との干渉が生じる割合の比較

また、オジロワシとオオワシで比べるとオジロワシの方が下を見ている割合が高いことが多く（図 3-1- 20）、成鳥と幼鳥でも幼鳥の方がより下を向いていることが多かった。さらに定量化はできていないが、オジロワシの方が深く首を曲げて下を見る傾向があった。こうしたこともオジロワシでそしてより若い個体で風力発電施設との衝突事故が多い要因の1つとなっている可能性がある。

「3.2 海ワシモニタリング調査」で示したように、本年の調査結果から海ワシ類が風車に衝突する原因として、飛行中の他個体との干渉が考えられた。そこで、食物のある場合とない場合で、他個体との干渉の割合に違いがあるかどうかを検討したところ、食物がない場合は他個体との干渉はあまり記録されなかったが、ある場合には、カラス類あるいは海ワシ類との飛行中の干渉が観察された（図 3-1- 20）。したがって、食物の存在は、飛行時の視線方向だけでなく、他個体との干渉をもととして、海ワシ類の風力発電施設への衝突の危険性を高めると考えられる。

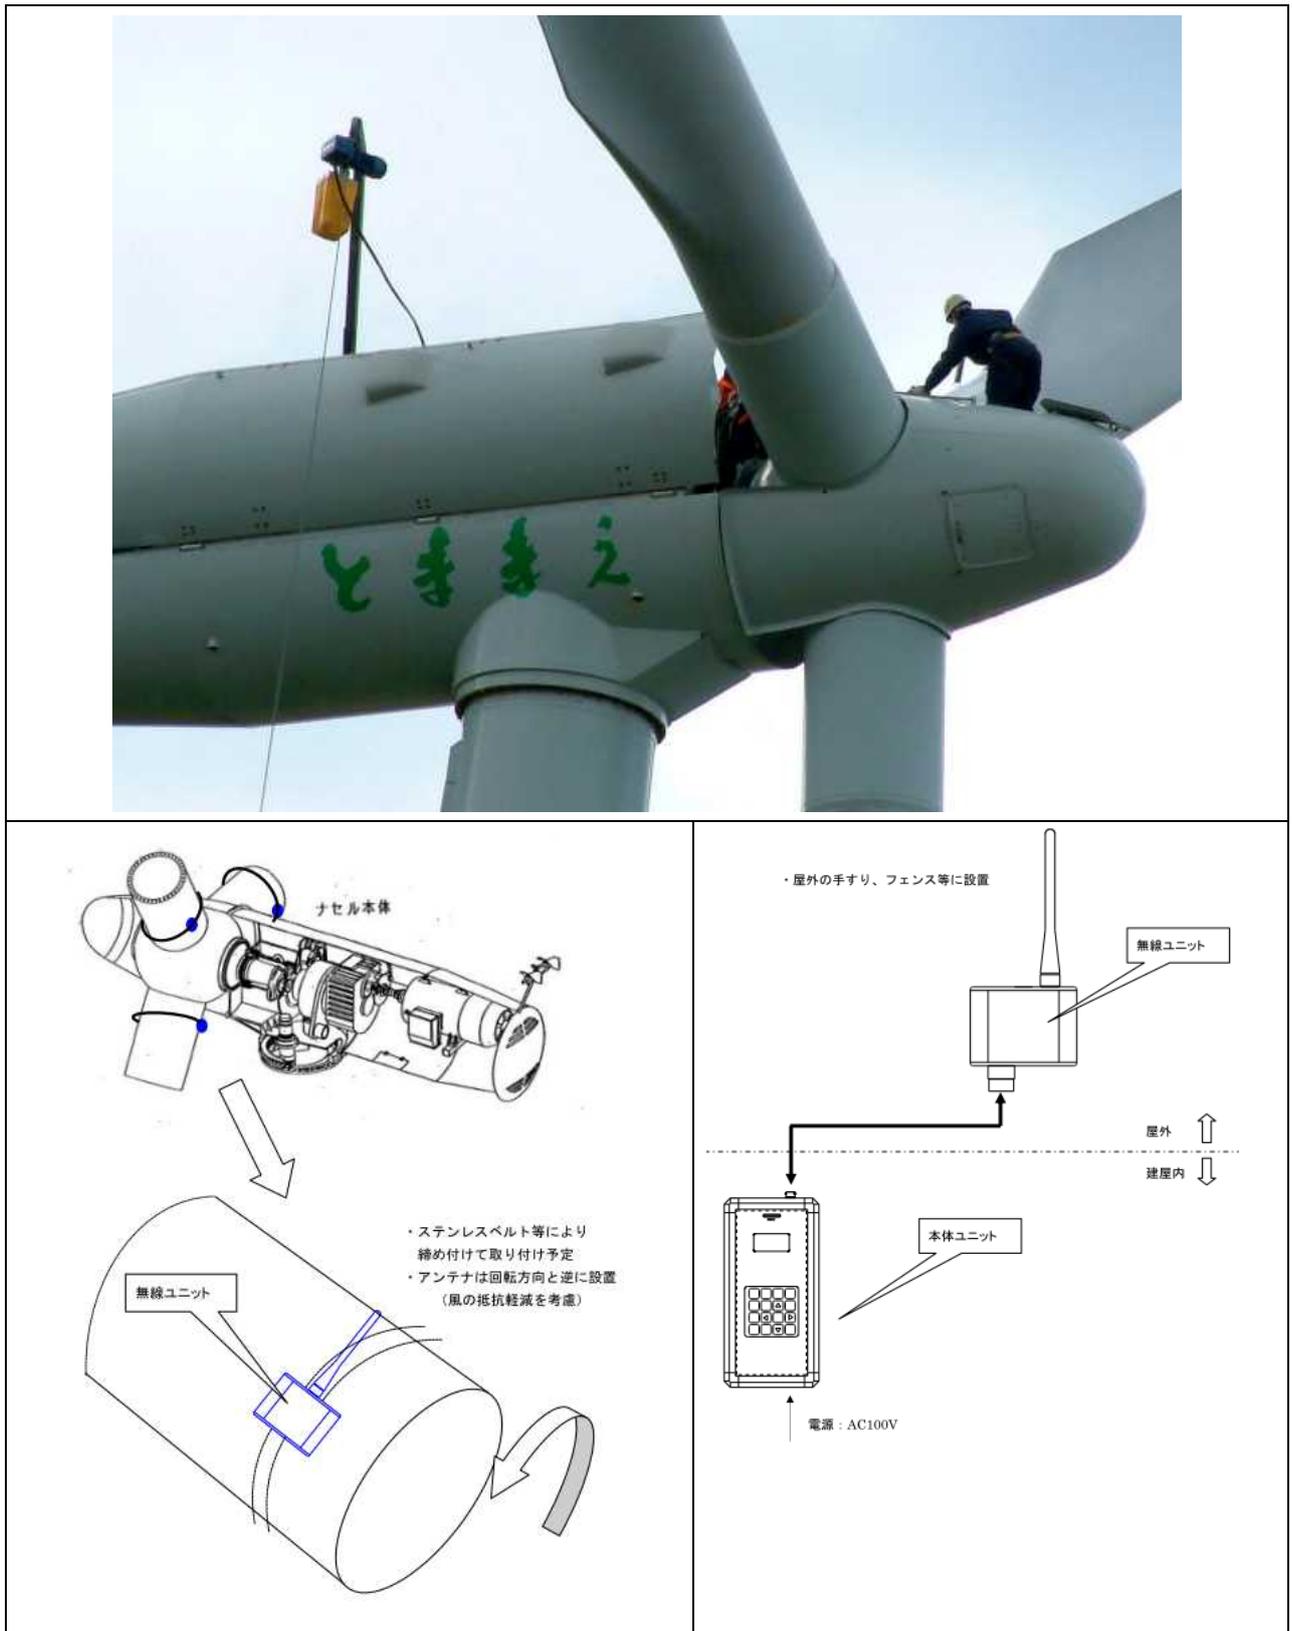
図 3-1- 21 衝突感知センサのイメージ (上段の写真：苫前町提供)

本書は、風力発電所の風車ブレードに発生するバードストライクを、ブレードに取り付けたセンサにより感知しようとする衝突検知センサの製作仕様である。ブレードに衝突が発生すると無線ユニットにより風車基部のデータロガーへ記録するものである。

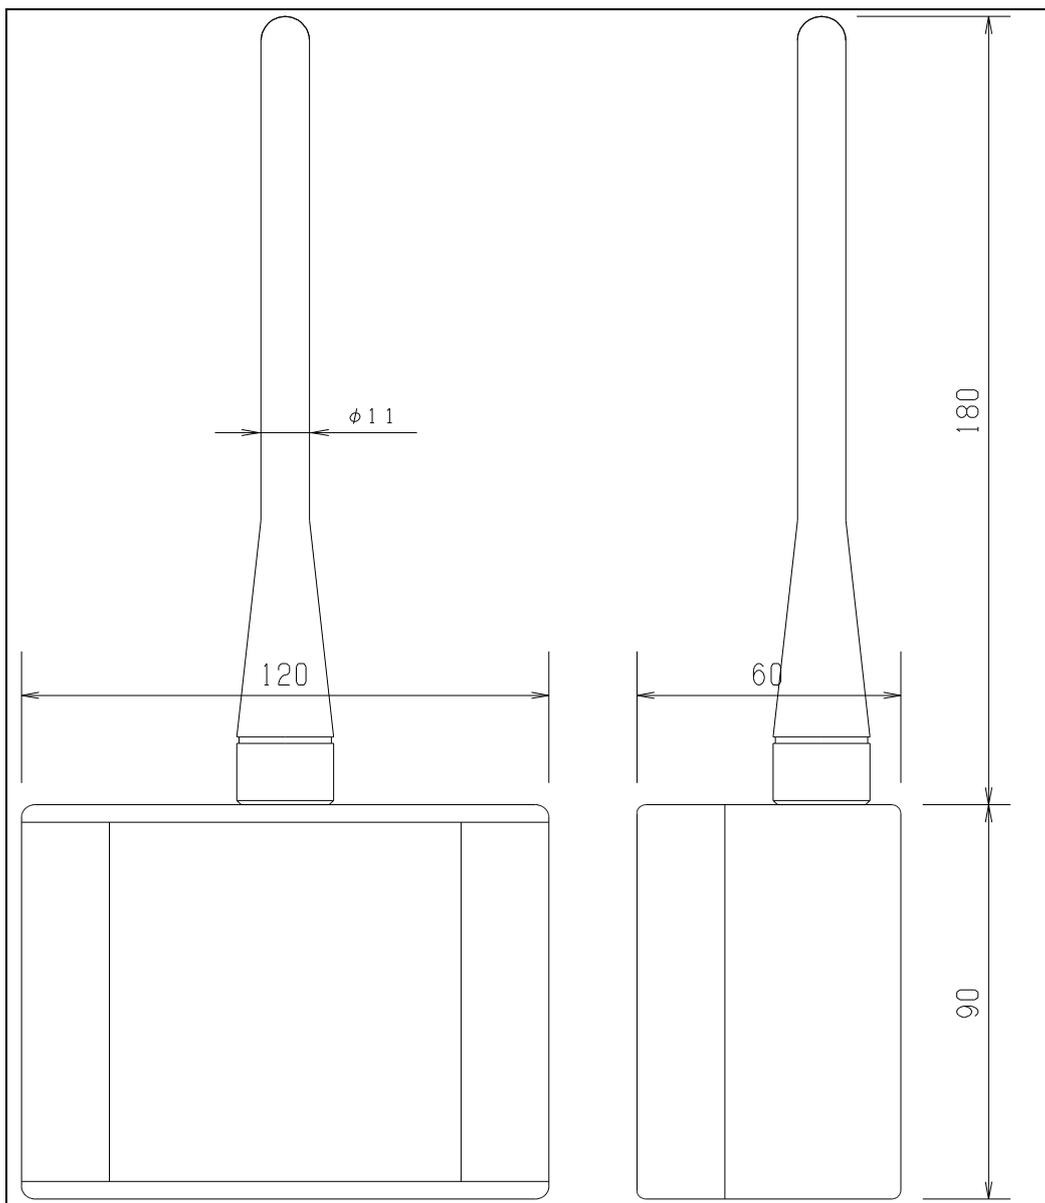
図 3-1- 22 ケース外観図

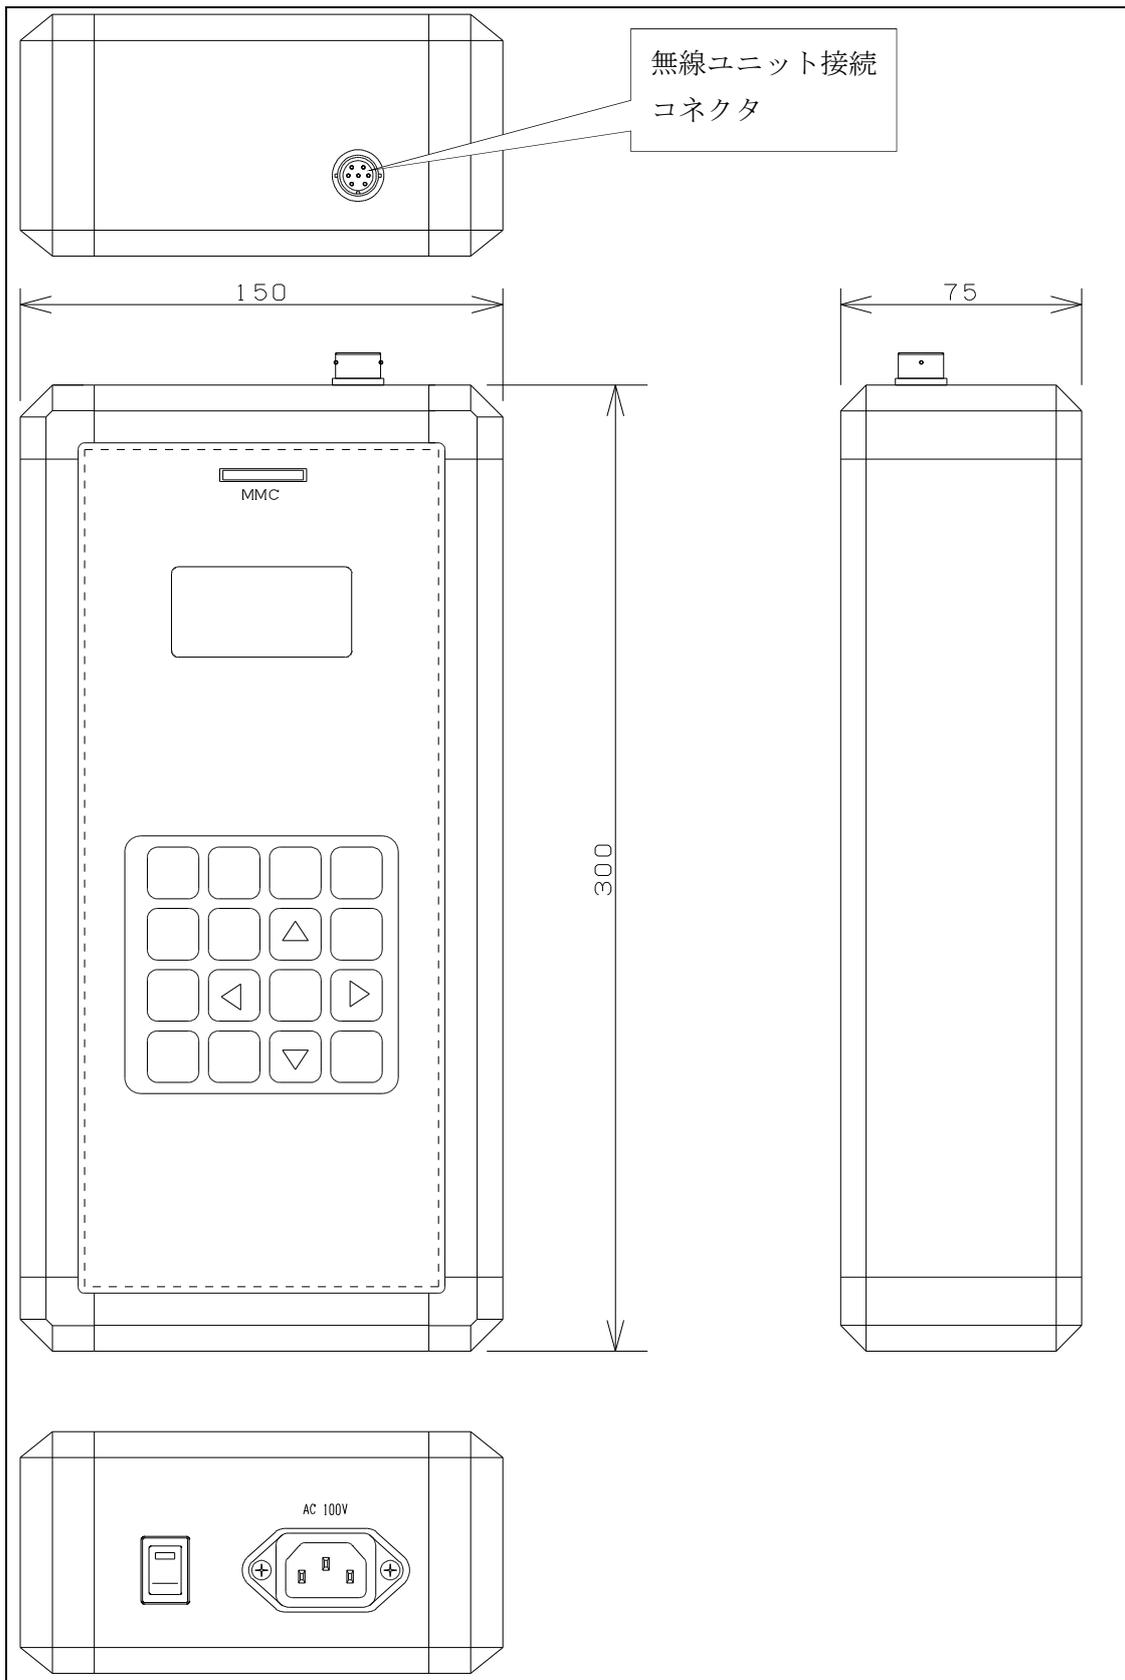
図 3-1- 23 本体ユニット外観図

- 1) 本体ユニット : 制御用
- ・ CPU : SH7125 (ルネサス)
 - ・ 表示装置 : LCD 128X64 ドット
 - ・ 操作 : 16KEY
 - ・ 通信 : RS232C 無線ユニット通信用
 - ・ 外部記録装置 : MMC カード データ記録用 (MAX 容量 2G)
 - ・ 材質 : アルミ 板材黒アルマイト処理
 - ・ 寸法 : 150 x300 x75
 - ・ 電源 : AC100V (50/60Hz) 1A 以内
 - ・ 重量 : 後報
 - ・ 使用温度範囲 : 室内 (建屋) 使用想定
 - ・ 外観図 : 次頁 (設計時変更の可能性あり)
- 2) 無線ユニット : ブレード設置センサ側通信用 (ブレード設置同等品)
- ・ 空中線電力 : 10mW (送信距離約 100m・・・屋外テスト済み)
 - ・ 周波数帯域 : 429MHz 帯
 - ・ アンテナ : 1/4λ ワイヤアンテナ
 - ・ 通信 : RS232C CPU ユニット通信用
 - ・ 電気電圧 : 3.2V~12V 本体ユニットより供給
 - ・ 消費電流 : 10W 時 送信 : 約 48mA 受信 : 28 mA (3V 時)
 - ・ ケース材質 : アルミダイキャスト (無線用アンテナは除く)
 - ・ 保護等級 : IP65
 - ・ 寸法 : 120 x 90 x 60 (無線用アンテナは除く)
 - ・ 取り付け方法 : 専用治具により手すり等固定予定 (現地工事時判断)
 - ・ 重量 : 約 800g
 - ・ 使用温度範囲 : -10°C~55°C (ケース単体 -40°C~80°C)
 - ・ 外観図 : 次頁 (設計時変更の可能性あり)

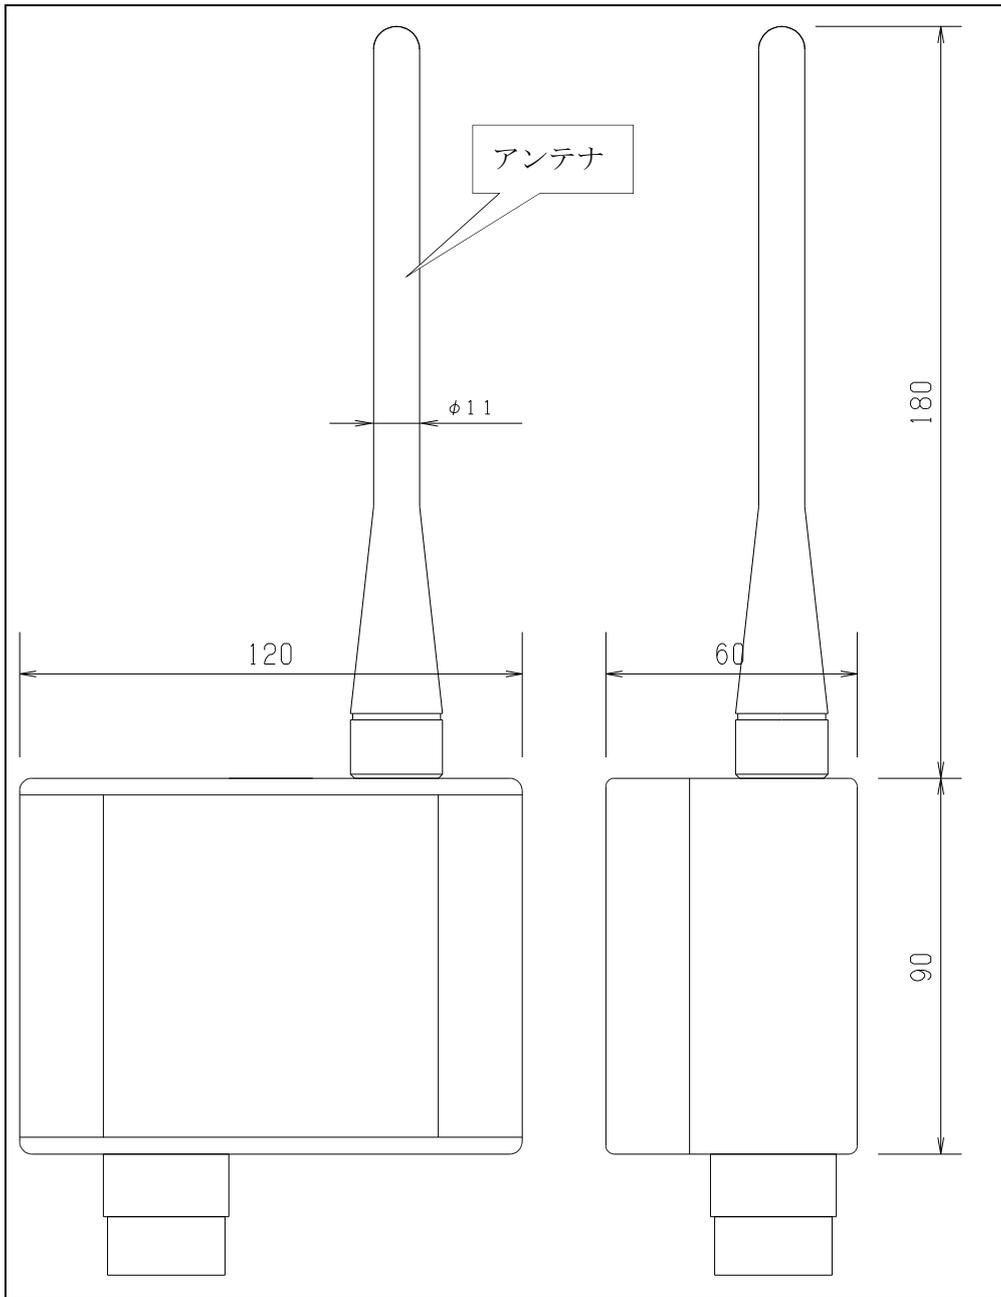
図 3-1- 24 無線ユニット外観図

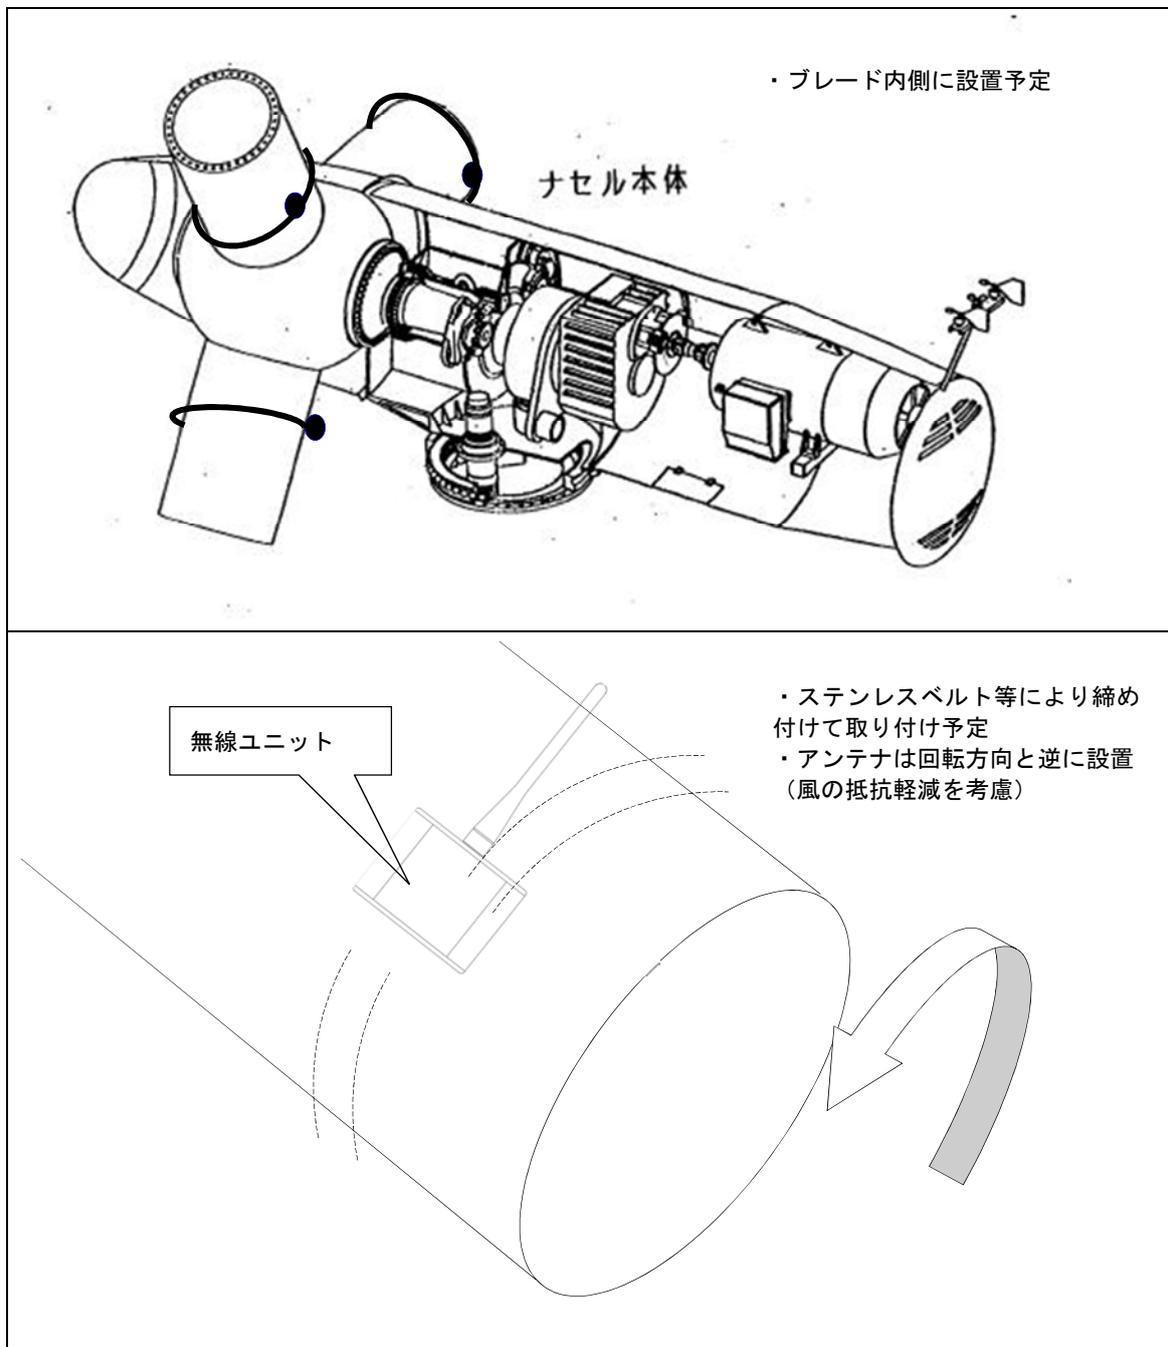
(1) ブレード設置センサ部（3式共通）

図 3-1- 25 取り付け参考図
