平成 26 年度 海ワシ類における  
風力発電施設に係るバードストライク  
防止策検討委託業務  
報 告 書

平成 27 年 3 月

環境省 自然環境局

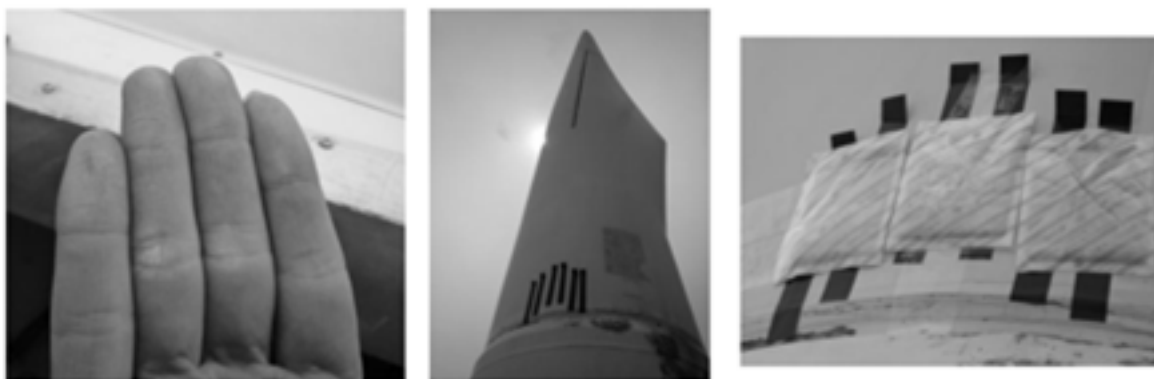
図 3-1-1 試験状況写真

(左：チョーキング、中：接着力試験全景、右：温め風景)

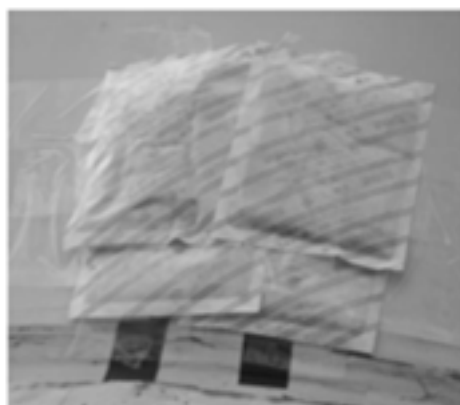
図 3-1-2 追加試験状況写真（温め風景）

追加試験により、フィルムを十分に加熱することで、接着力が大幅に上昇し、十分な接着力が確認された。このことから、他のフィルム（①160-32 及び③1080-G12）でも同様に、十分な接着力が得られるものと考えられる。また、実際の施工時期は気温が高い8月であることから、今回の結果同等の接着力を発揮するものと考えられる。

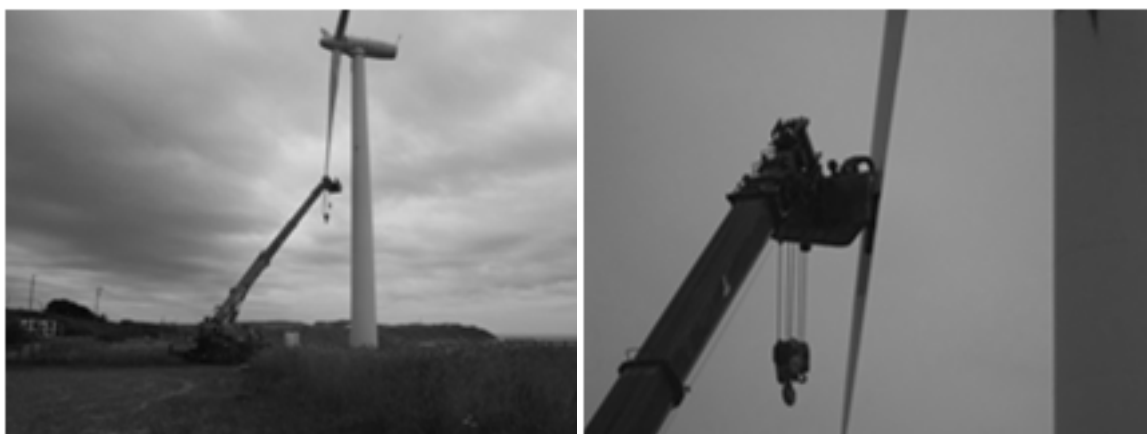
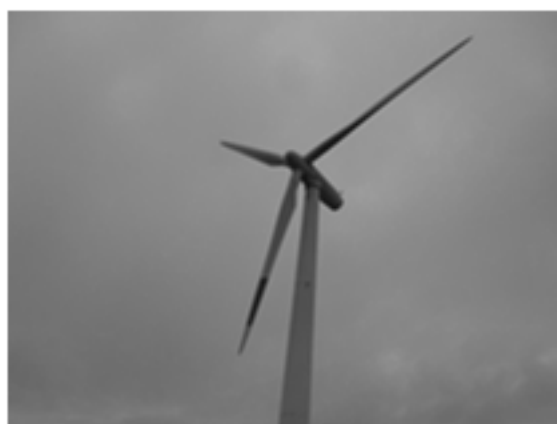
図 3-1-6 フィルム貼り付け作業状況

2014年8月4日に北海道苫前町の夕陽ヶ丘風力発電所における1号機のブレードへ、高所作業車を用いて、フィルム貼り付け作業を実施した。塗装場所は3本のブレードのうちの1本の、先端から1/3程度の表面及び裏面（ただし、可変部分は除く。）とした。前述したとおりモーションスメアは、ブレードの先端から発生するため、本来は先端部までフィルムを添付することが望ましい。しかしながら、今回塗装対象とした風車は初期型のもので、先端部分が可変となっており、この部分にフィルムを添付することは困難と判断した。また降雪時でも遠方からの視認性は高いことが判明したので（図3-1-7）、効果検証に問題はないと考えた。

フィルムは、長さ7m、幅1mの大きさの黒色フィルム（②180C-12）を2枚用意し、それぞれ表面裏面に貼り付けた。重量は2枚で3.2kg程度である。

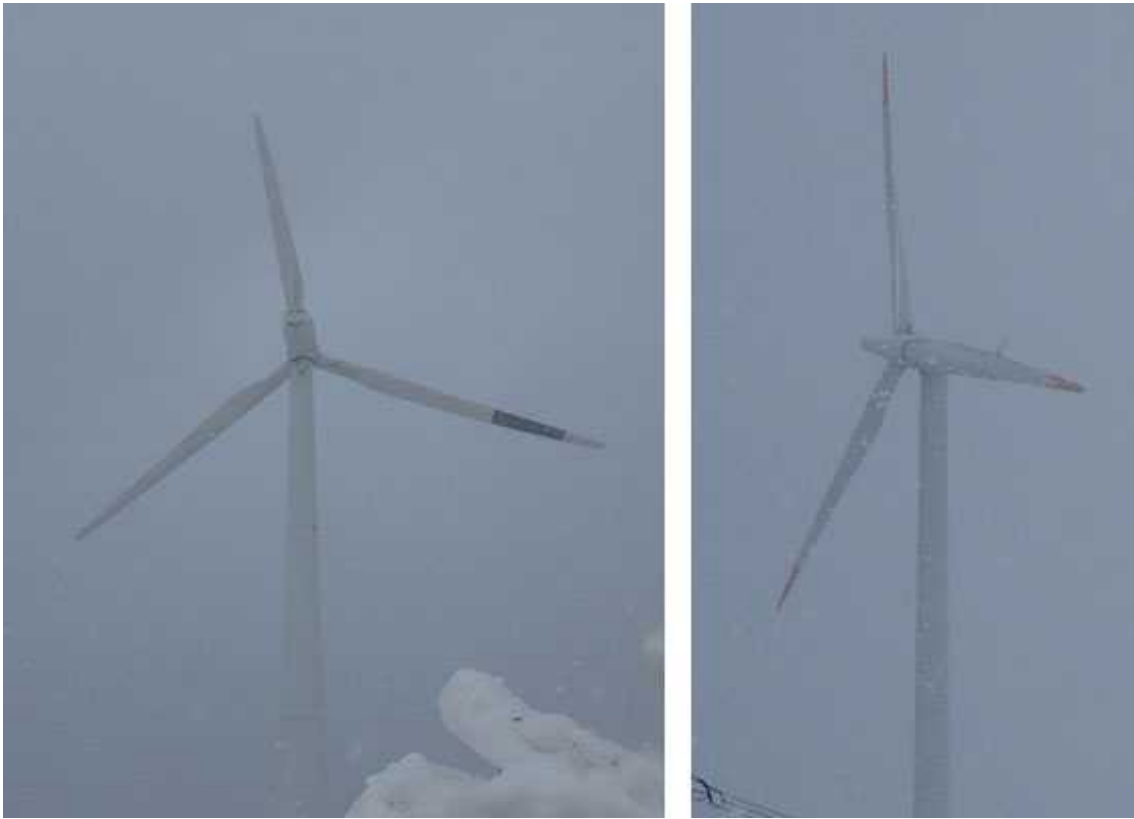
図 3-1-7 吹雪時の視認状況（左：1号機 右：3号機）

また、冬季の吹雪時の視認状況を下図に示す。

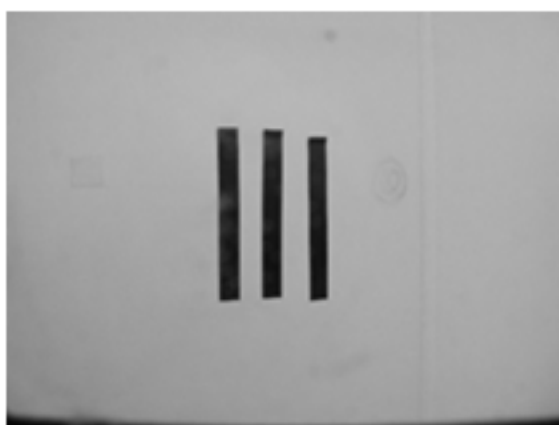
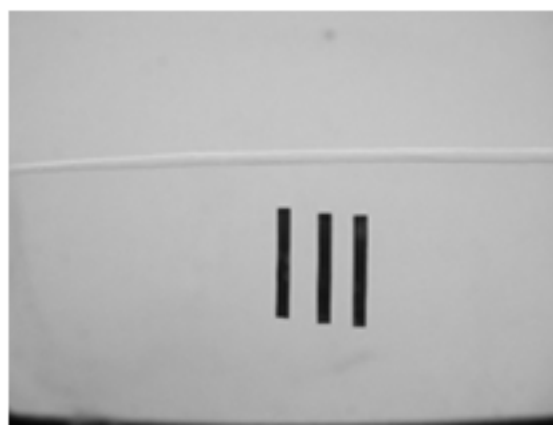
図 3-1-8 接着力試験全景

タワー位置	接着力 [N/25mm]			
	1回目	2回目	3回目	平均値
北側	11.78	11.43	13.59	12.27
南側	12.26	11.75	12.00	12.00

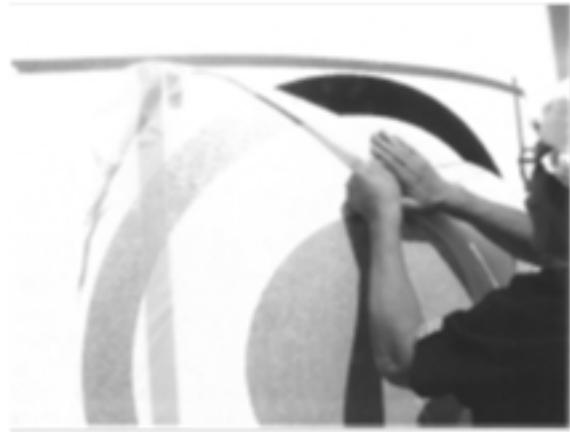
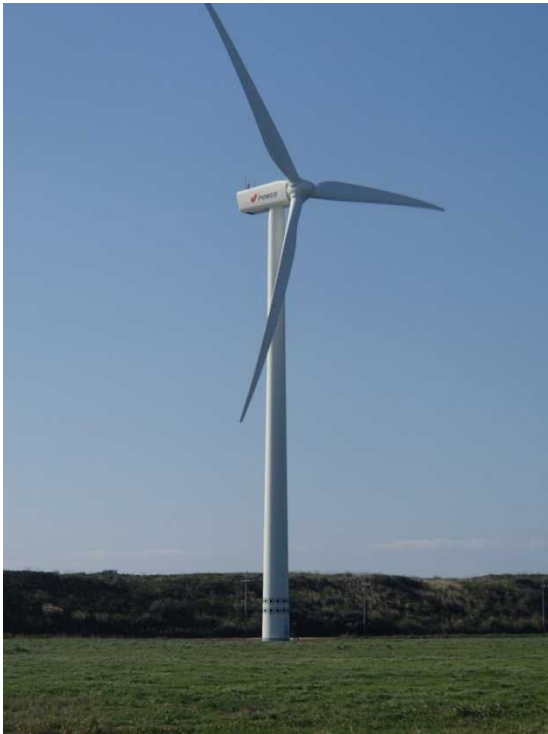
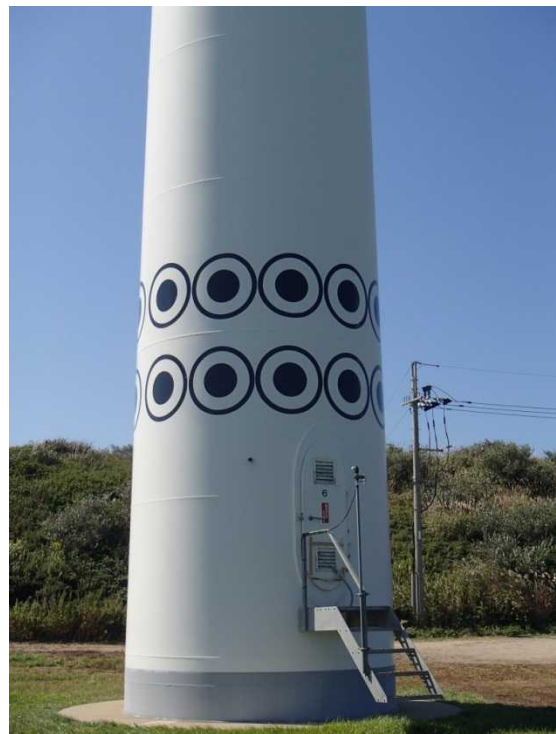
図 3-1- 9(2) 目玉模様および設置・作業状況

2014年8月31日に北海道せたな町における瀬棚臨海風力発電所における風力発電タワーへ、高所作業車を用いて、フィルム貼り付け作業を実施した。塗装場所はタワー部分の、地上から 4～5m の周囲（ただし、接合部分は除く。）とした。フィルムは、直径 1m の目玉模様の黒色フィルム（180C-12）を 24 枚用意し、12 枚ずつ 2 列に貼り付けた。

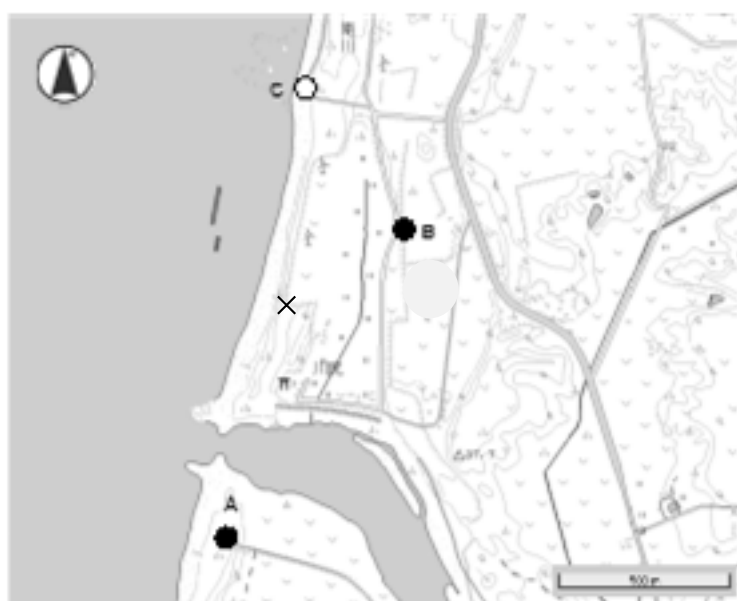
図 3-1- 13 調査地点図 (せたな町)

調査は平成 27 年 2 月 9 日から 13 日および 3 月 2 日から 6 日に実施した。各日程初日は予備調査とし、海ワシ類の飛行状況を見ながら調査定点を定めた。図 3-1- 13 の A 地点および B 地点よりセオドライトによる調査を行い、C 地点でレーザー距離計を使った調査を行った。

×がブレードに着色をした風車の位置

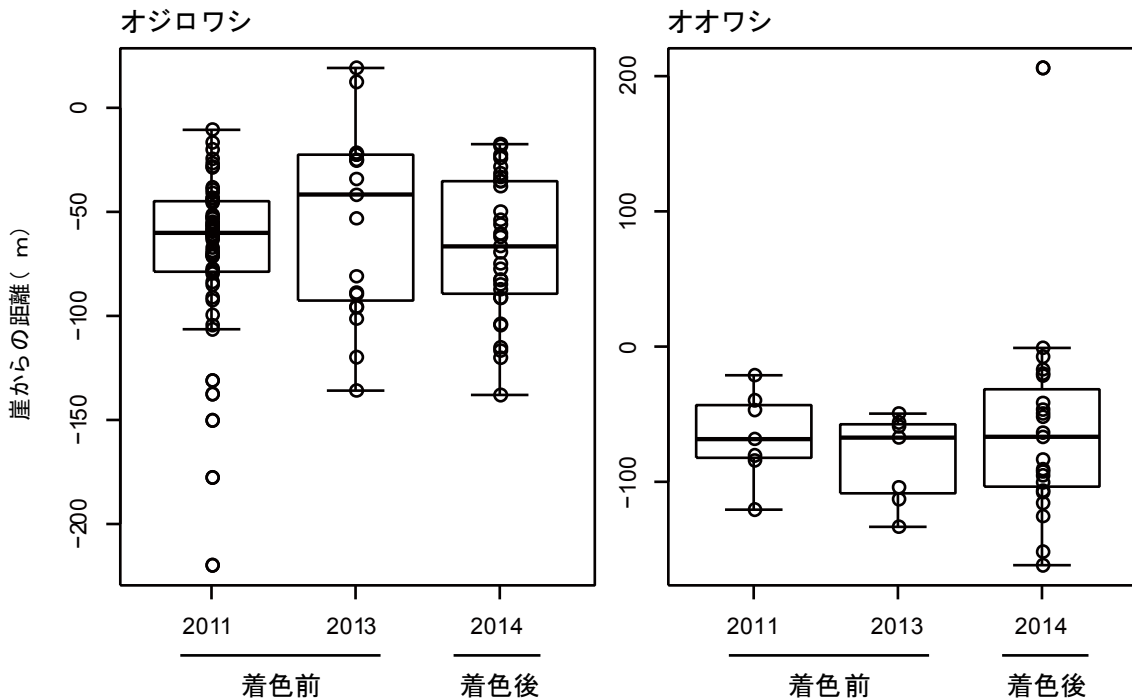
図 3-1-14 レーザ距離計による海ワシ類の飛行位置の崖からの距離の着色前後の変化  
 ボックスは計測値の75%範囲、ボックスの中央の線は中央値、点線は範囲を示す。  
 +は陸側、-は海側を飛んでいたことを示す。

レーザー距離計による飛行位置を海ワシ類の崖からの距離を基準に（図3-1-14）のとおりとりまとめた。オジロワシでは、「着色前（2013年度）： $-55.1 \pm 44.7$ 、 $n=19$  着色後（2014年度）： $-67.1 \pm 33.7$ 、 $n=31$ 、 $U=346$ 、 $P=0.31$ 」、オオワシでは、「着色前（2013年度）： $-83.2 \pm 33.0$ 、 $n=7$  着色後（2014年度）： $-61.4 \pm 73.5$ 、 $n=23$ 、 $U=63.5$ 、 $P=0.42$ 」となった。

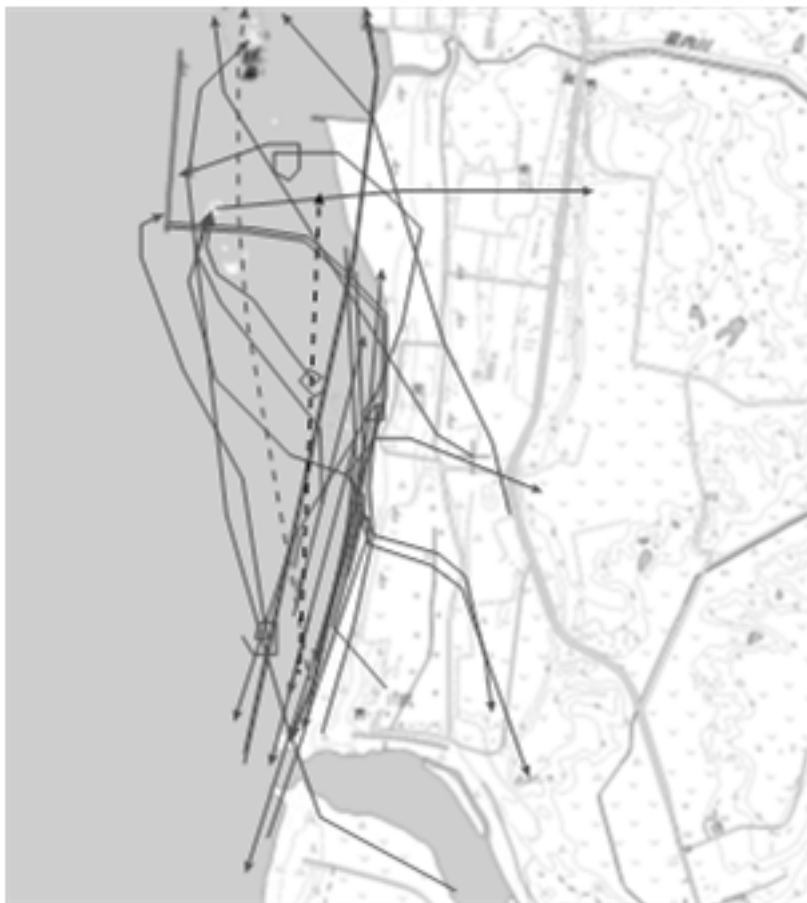
図 3-1-23 目視により記録した海ワシ類の飛翔軌跡  
(実線がオジロワシ、点線がオオワシの飛行軌跡)

今回の調査では、風車に近づかず、河口付近から沖に向かって北上する個体が、オジロワシで 4 例、オオワシで 2 例観察された反面、目玉模様をつけた風車とその北側の風車とのあいだを横切ることもオジロワシで 2 回観察された。今回の調査中、目玉模様をつけた風車は、全日停止していたため、オジロワシは回転していない風車を警戒せずに、横切った可能性が考えられる。また、風車付近を通らずに沖に向かった個体は、風車の北西沖にある島や堤防にとまり、長時間休息していた。これらの場所が今回の調査期間のワシの重要なとまり場所となっていたために、このような飛行経路となった可能性がある。

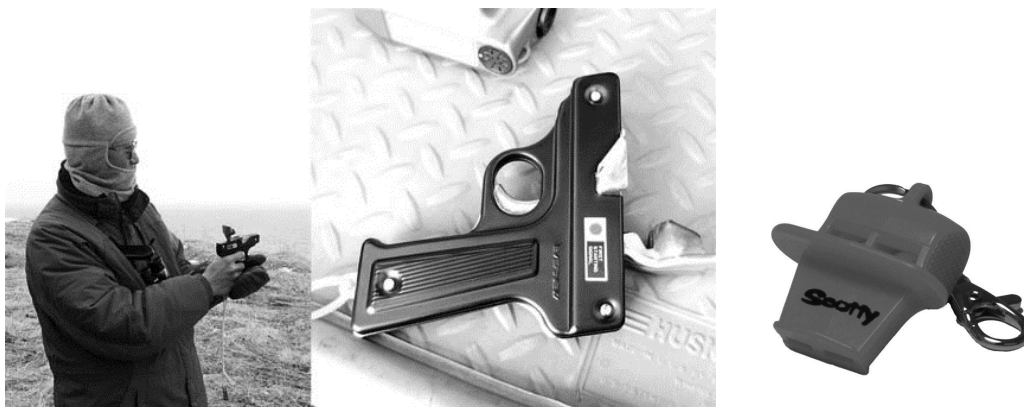
図 3-1- 40 音を鳴らすのに使ったスターターピストルとホイッスル

本調査は風車に海ワシ類が近づいた時の対策として、音による追い払いや注意の喚起ができるかどうかを検証することを目的として実施した。調査は平成 27 年 2 月 23 日と 24 日根室の落石岬で行った (図 3-1- 39)。オオワシおよびオジロワシが 50m 程度の距離に接近したときに、運動会のスタートの合図に用いられるスターターピストルおよび、クマ対策に用いられるホイッスルを鳴らし (図 3-1- 40)、その反応 (引き返すか、羽ばたく反応をするか、何もしないか) を記録した。また、鳴らした瞬間のビデオ撮影ができたものについては、なった時にワシが、こちらを見たかどうかについても記録した。

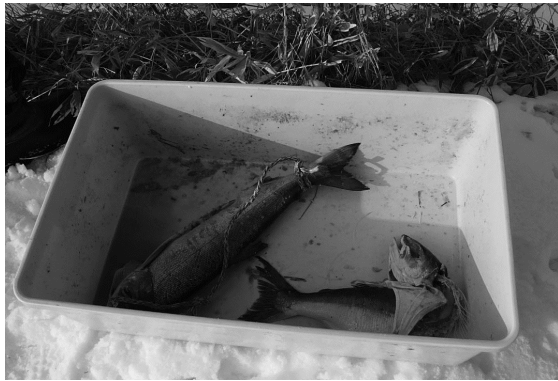
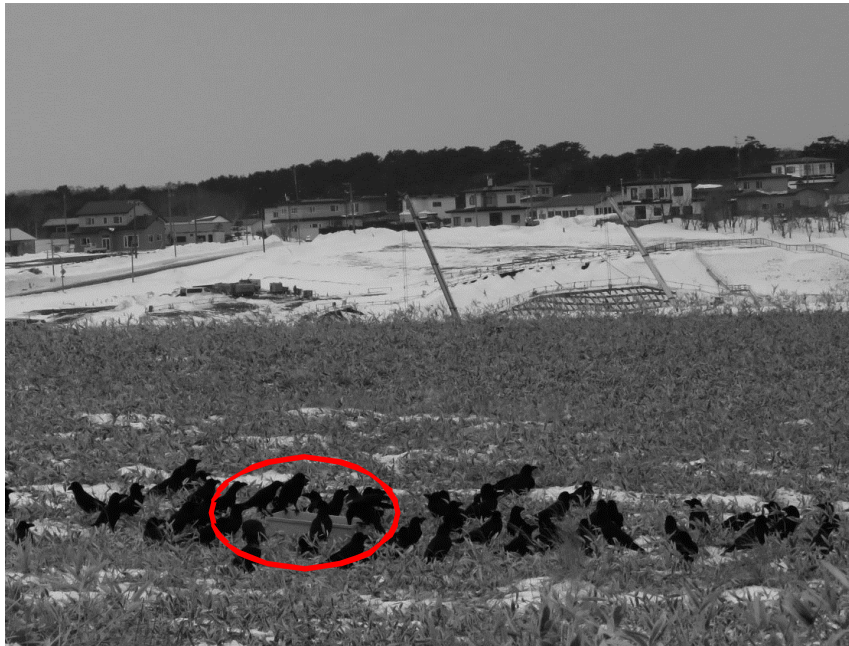
図 3-1- 43 餌として設置したサケと集まったカラス

調査は根室の落石岬で行った（図 3-1-42）。平成 27 年 1 月 12 日から 17 日および 2 月 17 日から 22 日に実施した。この 2 回の調査のうち 3 日間を餌がない状態での海ワシ類の行動を記録し、3 日間を餌のある状況での海ワシ類の行動を記録した。餌は小さなものでは海ワシ類が気づく前にハシブトガラス等に食べられてしまうため、サケ（新巻鮭を水で戻したもの）を設置した（図 3-1-43）。

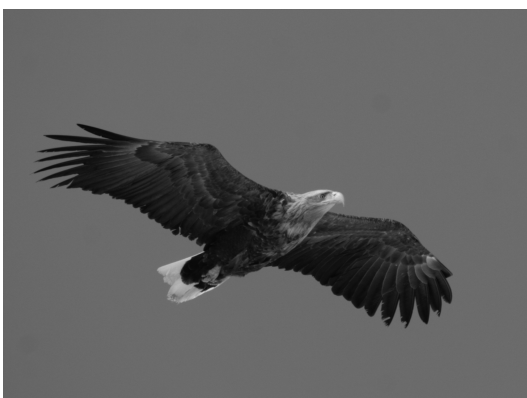
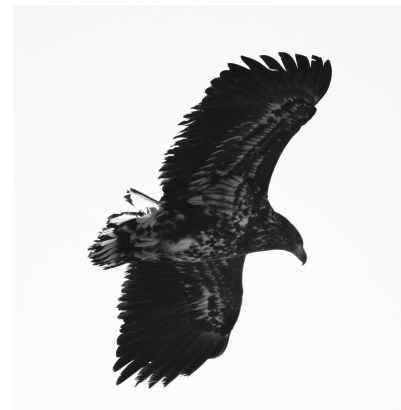
図 3-1- 44 撮影したビデオ映像のサンプル  
(左：正面を向いて飛ぶオジロワシ、右：下を向いて飛ぶオジロワシ)

餌の有無にともなう海ワシ類の行動の違いは、ビデオ撮影をすることにより記録した。撮影したビデオを後日再生し、海ワシ類の頭が向いている方向(前方あるいは下:図 3-1- 44)別の時間をストップウォッチで記録した。そして、20 秒以上の記録がとれたものを対象に、下を向いて飛んでいる時間の割合を計算した。そして、オジロワシとオオワシの種別に餌の有無による違いがあるかどうかを検討した。また、成鳥と幼鳥(含む亜成長)の年齢による違いも比較した。

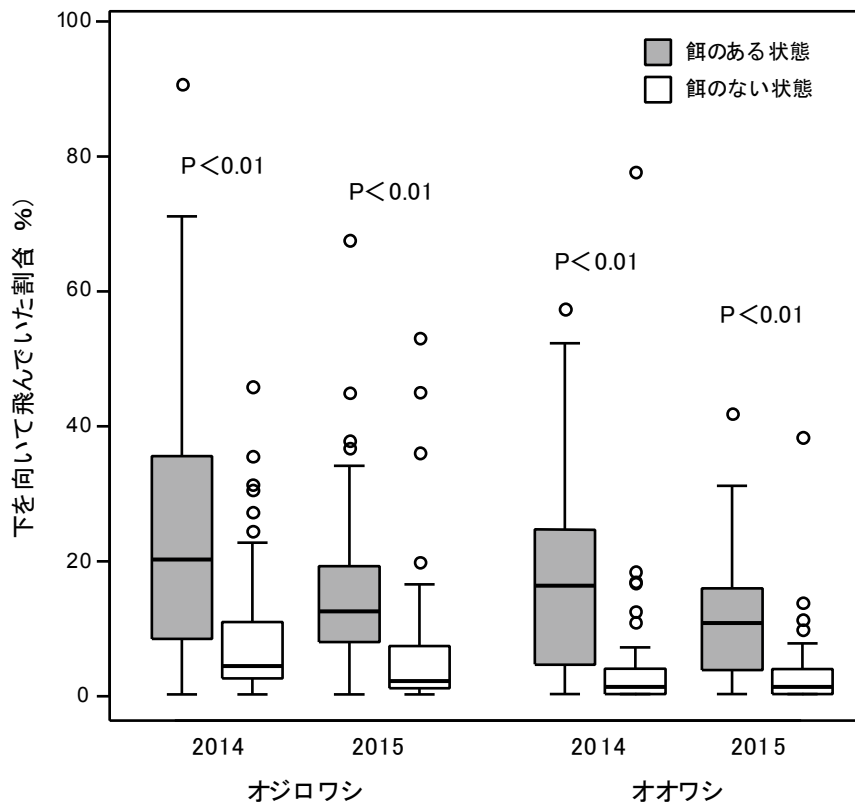
図 3-1- 45 餌がある場合とない場合でのオジロワシとオオワシが下を向いて飛んでいる時間の割合の違い

これらの記録について下を見て飛んでいる時間の割合を餌のない場合とある場合で比較すると、2014 年と同様に 2015 年も餌のある場合の方が、より長く下を見て飛んでいる個体が多かった(図 3-1- 45)。多くの場合は下を見たり、正面を見たりというくりかえしで飛んでいたが、下を向いたまま長距離飛ぶこともあり、餌の存在により海ワシ類が風車に気づかず、バードストライクを誘発する危険性が考えられる。
