3.1.3 衝突感知センサの開発・検証調査

3.1.4 監視システムの開発・検証調査

3.2 衝突状況のモニタリング調査

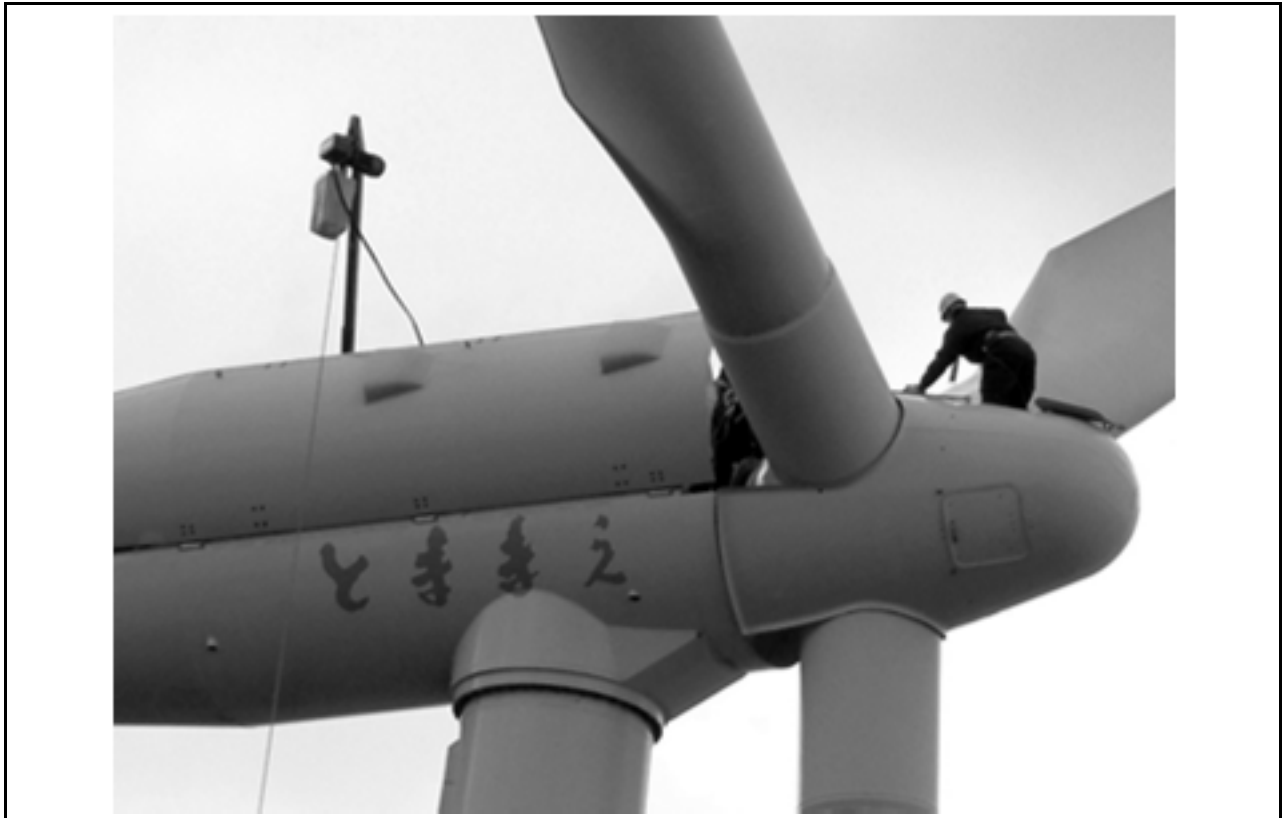
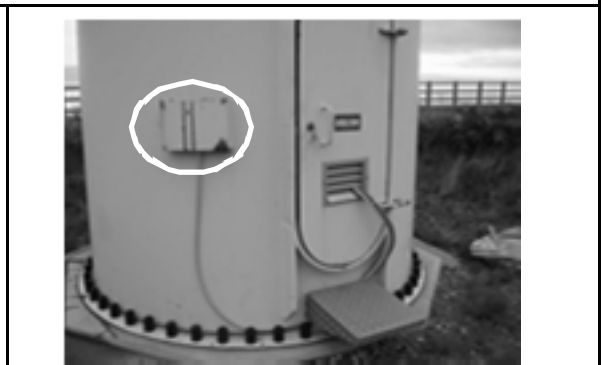
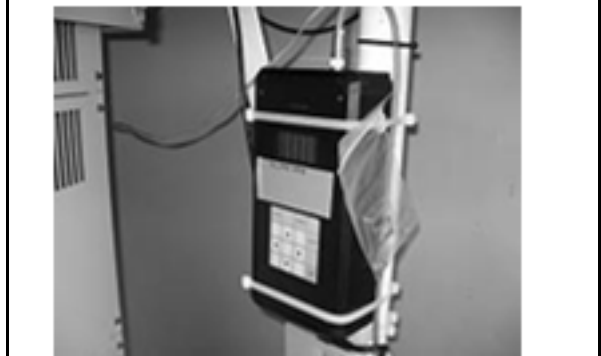
受信無線ユニット (ブラケット内側に取付)

本体ユニット

図 3-1- 48 衝突感知センサの実際 (上段の写真：苫前町提供)

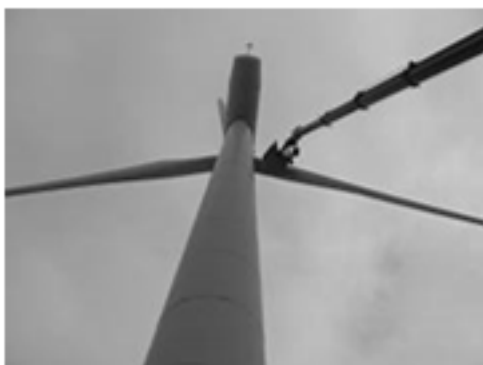
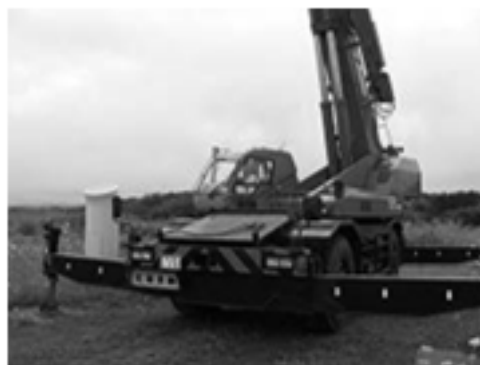
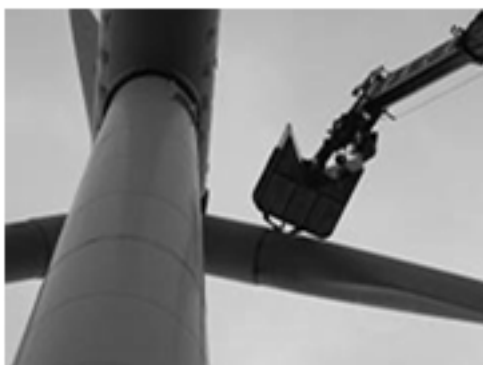
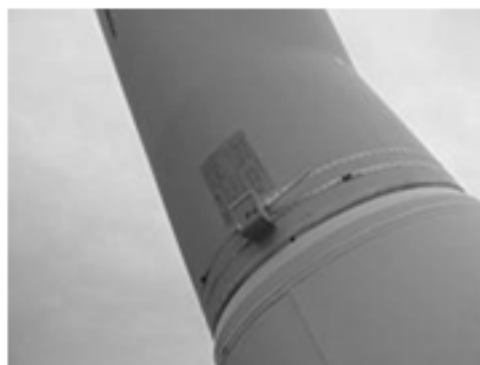
山本建設工業殿により、大型クレーン（スカイボックス）で取付実施。
ブレード3枚分ともに、設計通り順調に、特に問題なく完了。

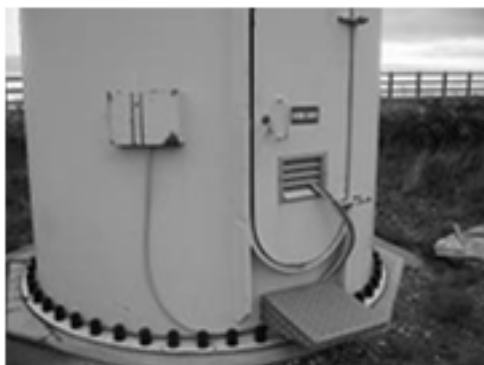
①風車支柱のブラケットに取り付け。スチールベルト等を使用し、巻きつける形とした。

②本体ローガー側センサ～本体ローガー間のケーブル設置は既設ケーブルに沿わせる形で取り付け。ケーブル長は5mとした。

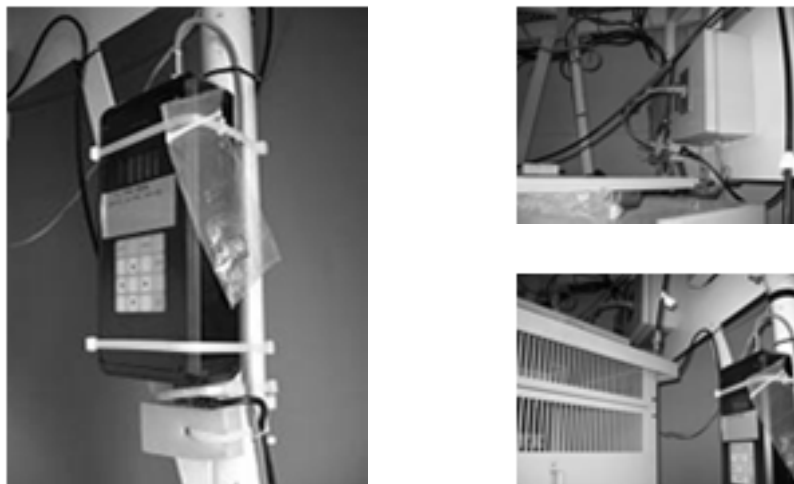
- ①風車支柱内のポールに巻きつける形で固定。下部にはズレ防止のウレタンブロックを設置することで安定固定をさせた。
- ②AC100V 電源は風車支柱内分電盤のサービスコンセントから供給。

図 3-1- 56 本体ロガー設置状況

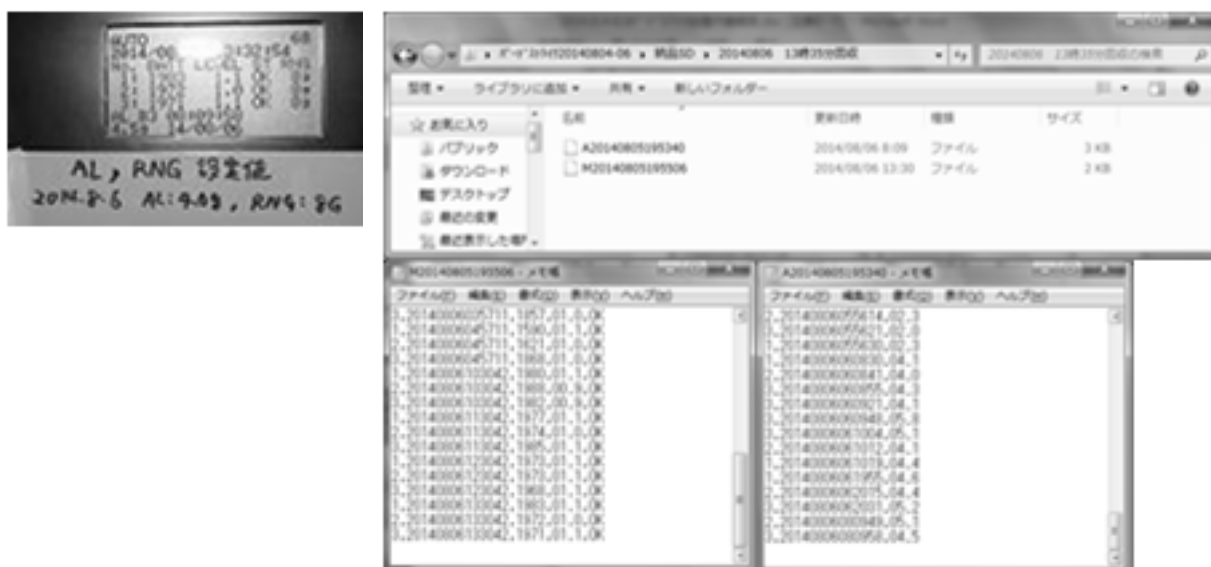
前日までに確認してきた通り、問題なく無線通信確立し、メンテナンス情報も1時間に1回書き込みされている。

- ・AL (アラームレベル) : 4.0G
- ・RNG (レンジ) : 8G

図 3-1- 57 通信状態

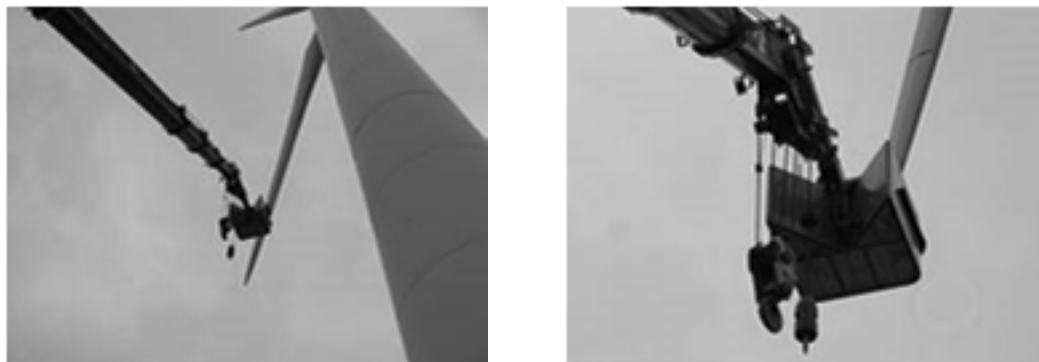
- ・ブレードに粘土をぶつける
- ・ハンマーで叩く

上記を実施したが、アラームレベルには達しなかった。

図 3-1- 58 ブレードへの衝撃実験

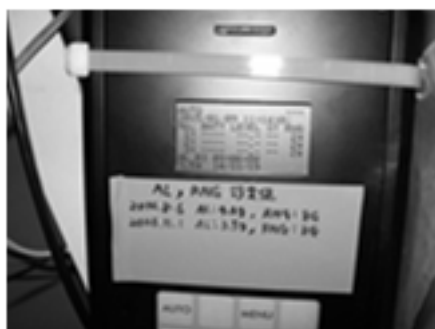
電源ON、液晶表示確認、SDカード記録確認。ただし、本体表示の状態とメンテナンス情報の記録から、無線ユニットの通信確立ができておらず、おそらくブレード側の無線ユニットのバッテリーが消耗していることが考えられる。

図 3-1-61 動作復帰確認状況

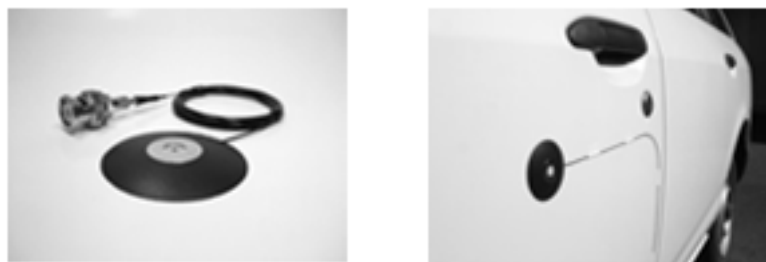
図 3-1- 63 サーフェースマイクロホン

(機体や車体表面、空調 ANC・風洞計測、風実験室内の音圧の測定に利用可能)

②衝突音を基軸に計測用マイクロホン=サーフェイス・マイクロホンをブレードに装着し、騒音モニタできるよう 2 台改良 (案)

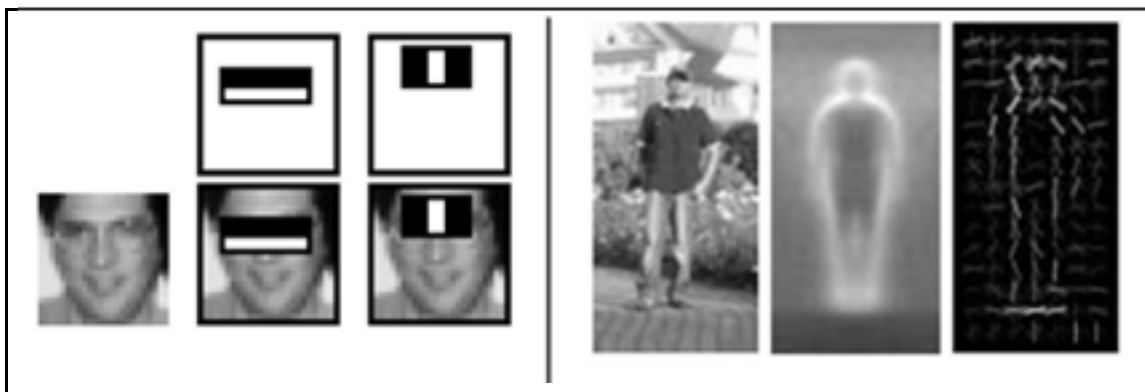
図 3-1- 66 Haar-like [8]、HOG 特徴量 [9] による画像の記述

このような手法の代表例として、まず Viola と Jones [8] の顔検出器が挙げられる。この研究では Haar-like 特徴量と、学習アルゴリズム AdaBoost を利用して顔識別器が構成された。Haar-like 特徴量は画像中の明暗のパターンを記述する特徴量である。画像中の各大きさ、位置のウィンドウについてこの識別器を適用し、顔領域の検出に成功した (図 3-1- 66 左)。Dalal と Triggs [9] の人体検出器はもうひとつの代表例であり、ここでは Histogram of Orientated Gradients (HOG) と呼ばれる特徴量が提案された。HOG では画像の勾配をもとにヒストグラムを作成し、それによって物体の大まかな形状を記述することができる (図 3-1- 66 右)。本研究でもこのような特徴量の抽出と、それを分類する学習アルゴリズムを組み合わせる鳥検出のために用いる方法を検討した。

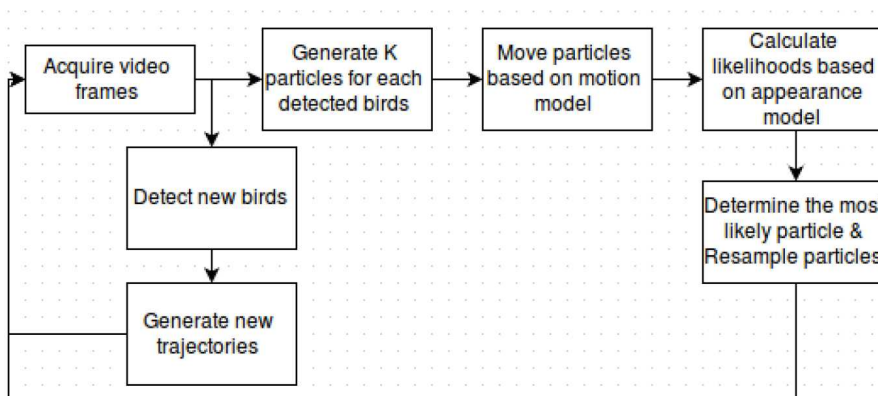
1. 動画像をシステムより取得
 2. Haar-Like AdaBoost 検出器により N_0 の鳥を最初のフレーム v_0 で検出する。
 3. 初期軌道として初期位置を $x_{i,0}$ をもつ T_i を $i=1, N_0$ に対して決定する。このとき、 $x_{i,0}$ 周りのカラーヒストグラム情報を h_i として初期化する。
 4. それぞれの軌跡に対してオクルージョンカウント O_i を初期化する。
 5. 動画像の次のフレーム v_j に対して軌跡 T_i を順次求める。この時の内部の繰返し処理として以下の処理を実施する。
 - (ア) 初期位置周辺の鳥確率分布 $p(x_{i,j} | x_{i,j-1})$ を推定する。このとき、 $x_{i,j}^{(k)}$, $k=1, K$ なる候補の鳥をそれぞれのターゲットとなる鳥に付与する。
 - (イ) それぞれの候補となる鳥 k について、カラーヒストグラム $h(k)$ 及び鳥候補確率分布 $p(h(k) | x_{i,j}^{(k)}, h_i)$ は外観モデルを使い計算する
 - (ウ) 各鳥分布をリサンプリングし、最も可能性の高い鳥候補 k^* を決定する。
 - (エ) その候補を鳥であることを分類するため鳥検出器により各位置 $x_{i,j}^{(k^*)}$ において鳥検出を行う
 6. ここで得られた軌跡結果を次のフレーム v_j の初期データとして使用する。
- 以上の処理を図示したのが図 3-1- 71 である。

図 3-1- 71 鳥軌跡検出システムのフロー図

飛翔軌跡の検出は、①個別物体の識別、②動きのトラッキングの大きく二つの要素から構成される。このうち①についてはこれまで静止画システムで用いてきた Haar-Like、AdaBoost を使用し、②の動きのトラッキングについては、Ali [15]らが人との軌跡検出として使用しているパーティクルフィルター法を改良しシステム化した。以下に飛翔軌跡の検出フローを示す。

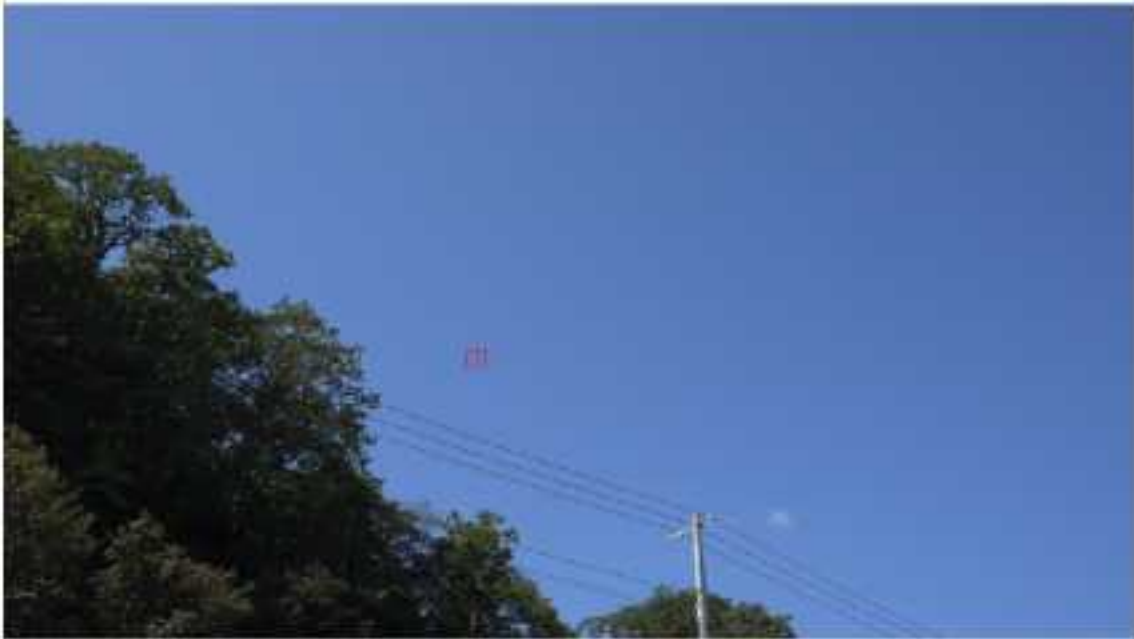
本年度飛翔軌跡検出機能を北海道で撮影したオジロワシの飛翔サンプルを用いて、検証を行った。図 3-1- 72 には、撮影した動画の一部を示す。図中、赤枠で囲った部分がオジロワシとして認識された鳥画像領域である。この鳥は、この後 109 フレームにわたり飛翔をしている。

図 3-1- 72 サンプル動画の一フレーム（赤枠領域が鳥領域）

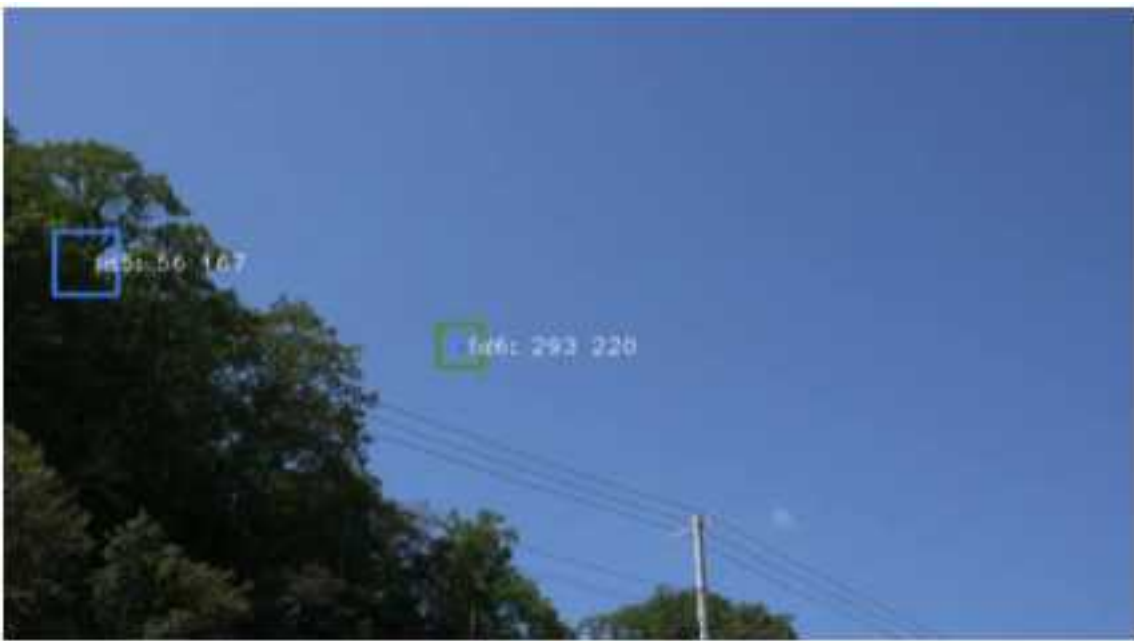
図 3-1- 73 は、鳥領域が複数発生した際の表示を示している。本システムでは同一の鳥を同じ鳥として識別し、その鳥の軌跡をトラッキングする必要があるため、それぞれを区別できるように ID 番号を付与した。図では ID6 がオジロワシの ID を示している。なお、ID の後の数字は、画面領域の x、y 座標を示しておりこの座標から位置と移動距離、軌跡のトラッキングを実現している。

図 3-1- 73 個別の鳥を識別し ID を振った様子

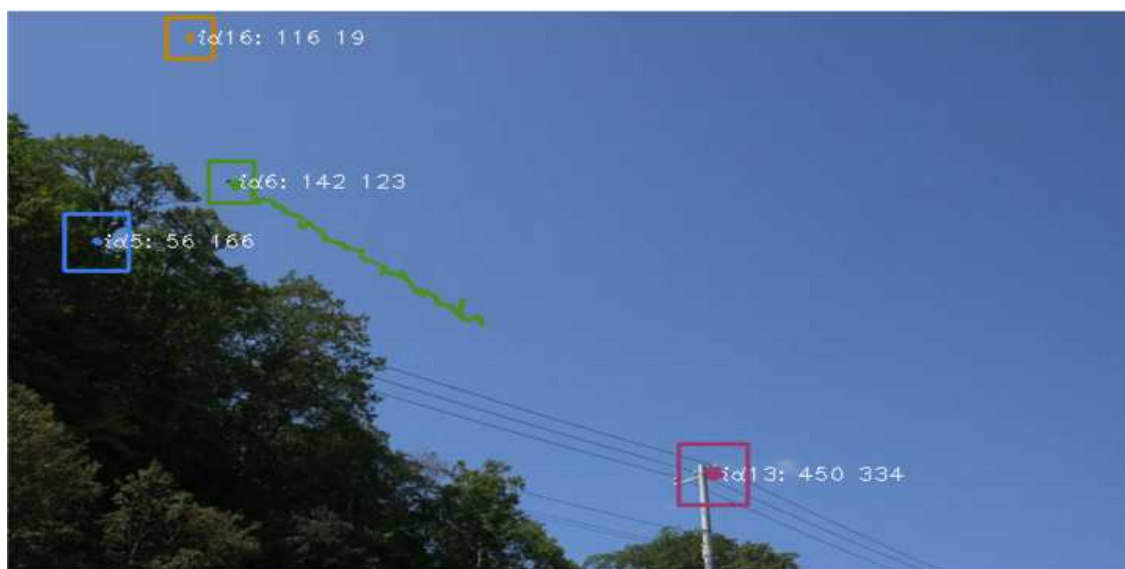
図 3-1-74 に飛行軌跡のトラッキング例を示す。図から ID6 の鳥の軌跡が検出されていることがわかる。なお、図 3-1-75 にフレームごとの実際の鳥位置とシステムによって抽出された鳥位置の画素のずれ (Absolute Error) を示している。本ケースにおいては約 2 ピクセル程度の画素誤差となっていることがわかり、適切に軌跡をとらえているといえる。

図 3-1- 74 飛行軌跡トラッキング結果例
