平成26年度 海ワシ類における
風力発電施設に係る
バードストライク防止策
検討委託業務

第3回 検討会

平成26年11月7日
環境省自然環境局
野生生物課

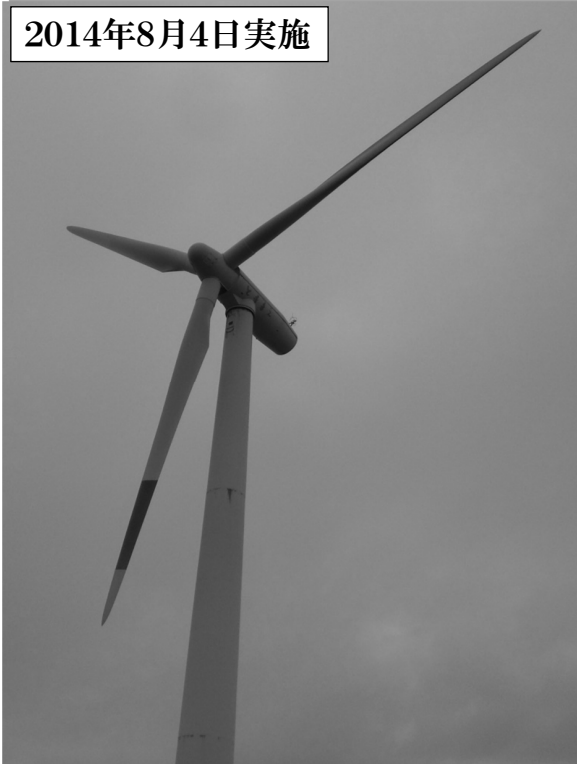
2014年8月4日実施

調査地：苫前

塗装色→黒色(ノルウェーINTACTにおける塗装の色)
シート →コントロールタック プラスコンプライフィルム 180C-12

塗装場所→先端から1/3程度(可変部分除く)

- モーションスミアはブレード先端から発生(透明化)
- 塗装シートの重量(ブレードがアンバランスになる)

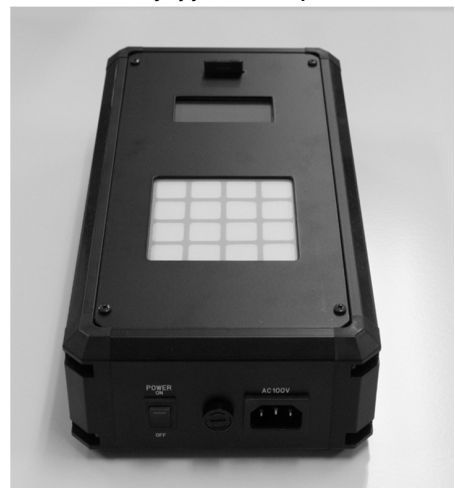
本体ユニット

風車基礎(屋内)

本体ユニット:
制御用

CPU	SH7125(ルネサス)	
表示装置	LCD 128X64 ドット	
操作	16KEY	
通信	RS232C	無線ユニット通信用
外部記録装置	MMCカード	データ記録用(MAX容量2G)
材質	アルミ板材黒アルマイト処理	
寸法	150 x300 x75	
電源	AC100V(50/60Hz) 1A以内

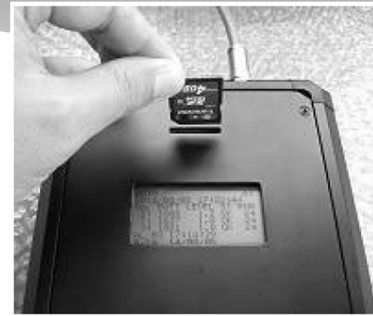
ブレードNo,年月日時分秒,加速度

1,20140805195340,04.1
2,20140805195347,04.1
3,20140805195351,04.4
1,20140805201905,05.1
1,20140805201916,04.0
...

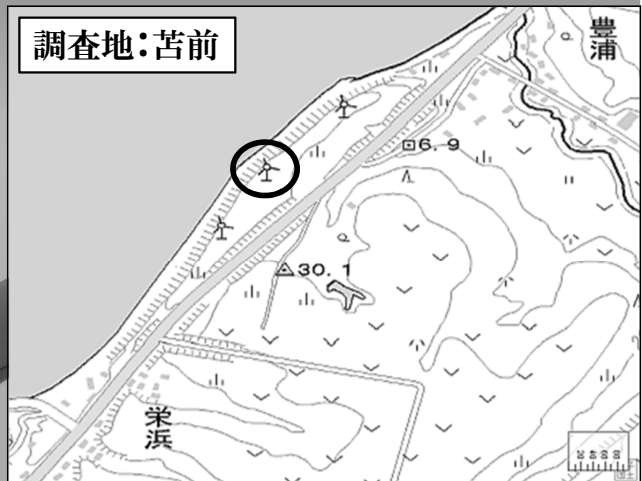
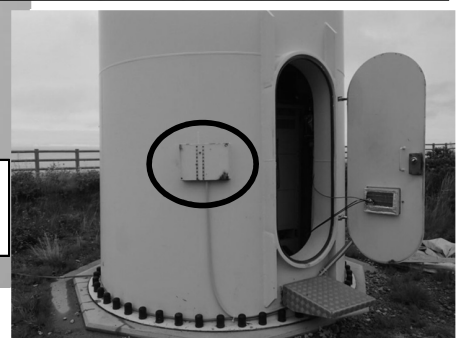
2014年8月6日実施

設置場所→センサー:ブレード内側
ロガー:風車基礎下部

センサーは各ブレード1台ずつ設置
