平成 27 年度 海ワシ類における
風力発電施設に係るバードストライク
防止策検討委託業務
報 告 書

平成 28 年 3 月

環境省 自然環境局

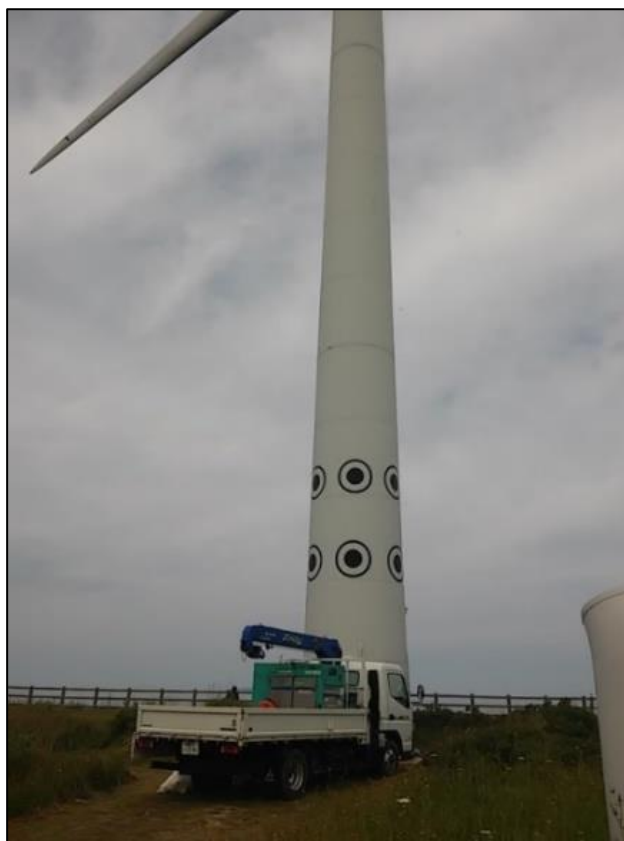
図 3-1- 1 目玉模様彩色状況

苫前町夕陽ヶ丘風力発電所 2 号機には、平成 27 年 6 月に目玉模様の彩色を貼付した。貼付にあたっては、密着性の評価を行った上で実施した（資料編「資料 5 北海道苫前町の夕陽ヶ丘風力発電所 2 号機におけるタワー下部への目玉模様の彩色」のとおり。）。

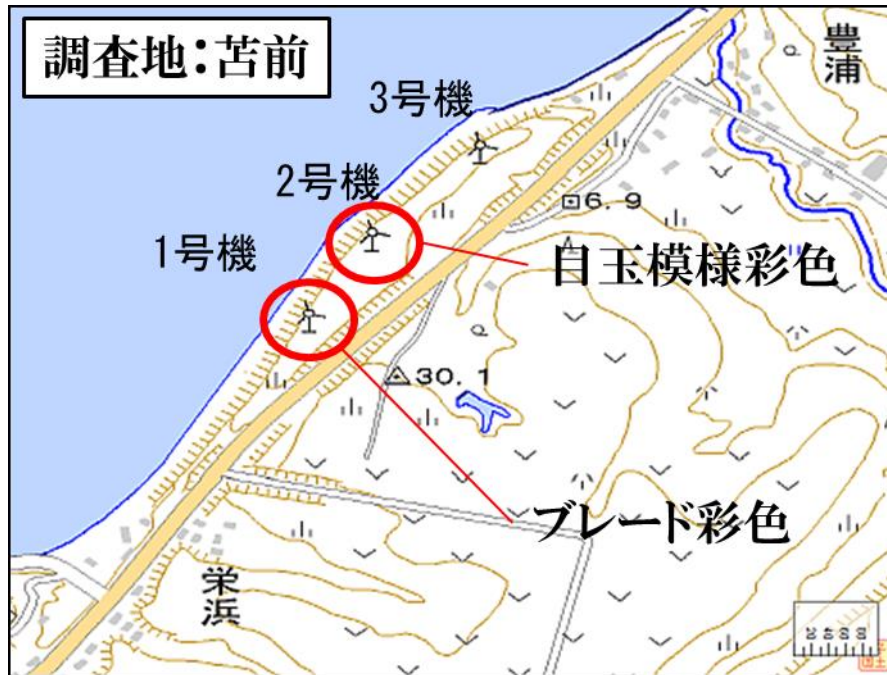
図3-1-2 ブレード彩色、目玉模様彩色実施位置

以上から、平成27年度においては、図3-1-2に示すとおりに彩色を行い、海ワシ類の飛行状況を観測することとした。

ブレードの彩色については、平成 26 年度に北海道苫前町の夕陽ヶ丘風力発電所の 1 号機

に黒色のフィルムを貼付することにより行った。詳細については、環境省（2015）の p3-2～9 ページを参照。

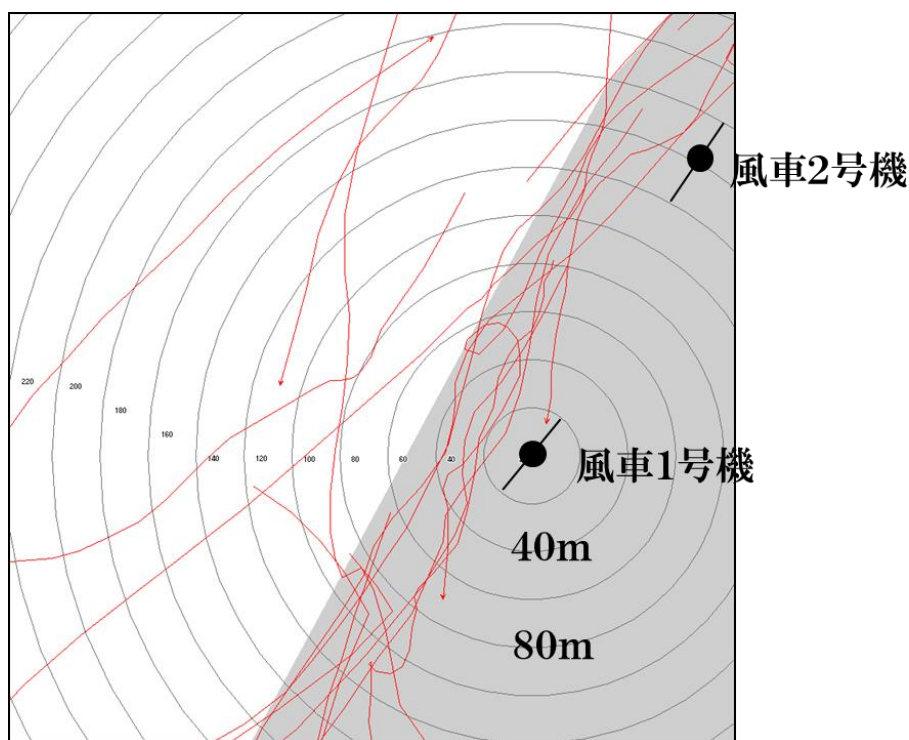
図 3-1- 6 調査期間中の海ワシ類の飛翔軌跡

平成 28 年 1 月 8 日から 12 日までに実施した本年度第 1 回目の調査では、風車 1 号機が停止していたためか、風車 1 号機に 14m まで近づくものが 2 例あり、風車が停止していることを認識して、できる限り、本来飛翔したいルートを飛翔していたものと考えられる（図 3-1- 6）。

(調査は平成 28 年 1 月 8 日から 12 日まで実施。風車 1 号機停止中)

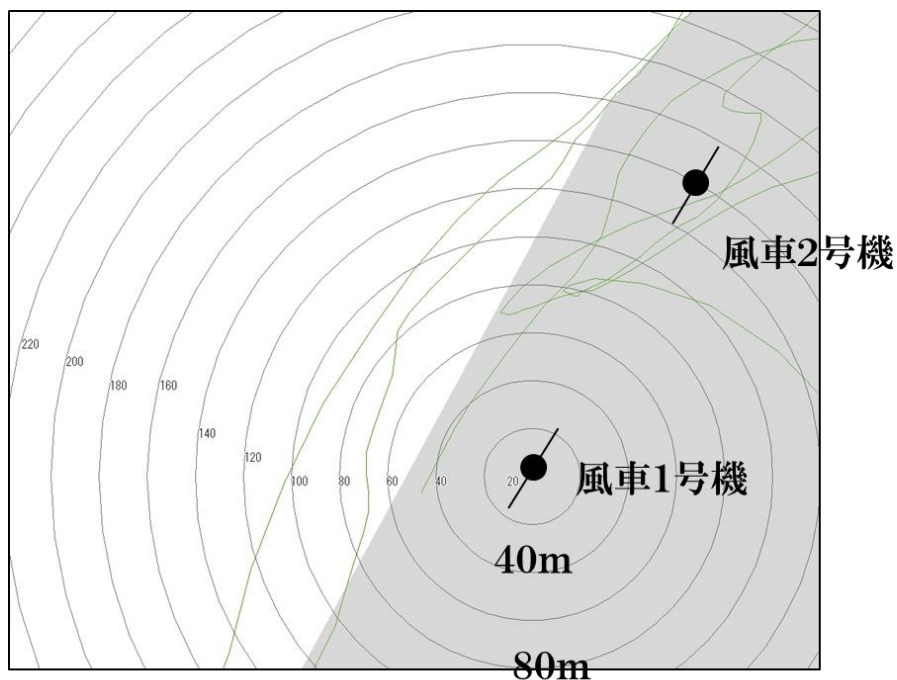
図3-1-8 調査期間中の海ワシ類の飛翔軌跡

また、2月8日から12日までに実施した調査では、2月10日を除き、風向は東より、もしくは無風（静穏）だったため、海ワシ類の飛翔頻度は少なかった（図3-1-8）。なお、風車の近くを通った軌跡（2例）はいずれも、高度約100～120m程度で風車よりも十分に高い位置であった。

（調査は平成28年1月25日から29日まで実施。風車1号機再稼働後）

以上をまとめると、海ワシ類は、できる限り、海岸線より内陸100m以内の範囲を飛翔したいため、停止していた1号機の風車を回避することなく接近していた。また、1号機の風車の停止期間中に、安全に飛翔できる範囲を確認したためか、風車復旧後も、飛翔軌跡の傾向は同様であった。セオドライトにより平成27年度に観測した軌跡数は、オジロワシが57例、オオワシが6例、合計63例であった。

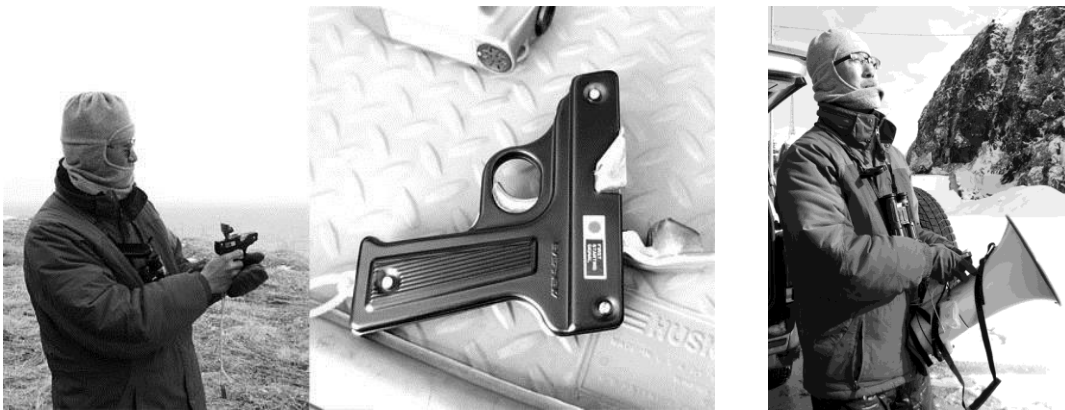
図 3-1- 16 音を鳴らすのに使ったスターターピストルと鳴き声再生に使用したスピーカー

本調査は風車に海ワシ類が近づいてしまった時の対策として、音による追い払いや注意の喚起ができるかどうかを検証することを目的として実施した。調査は平成 28 年 2 月 21 日と 22 日根室の落石岬で行った(図 3-1-15)。オオワシおよびオジロワシが接近したときに、運動会のスタートの合図に用いられるスターターピストルおよびオジロワシの声を鳴らし(図 3-1-16)、その反応(引き返すか、羽ばたく反応をするか、何もしないか)を記録した。また、鳴らした瞬間のビデオ撮影ができたものについては、鳴った時にワシが、こちらを見たかどうかについても記録した。
