3.2 衝突状況のモニタリング調査

3.3 海ワシ類の医学的剖検結果

3.4 手引きの更新等に資する最新の知見等の収集

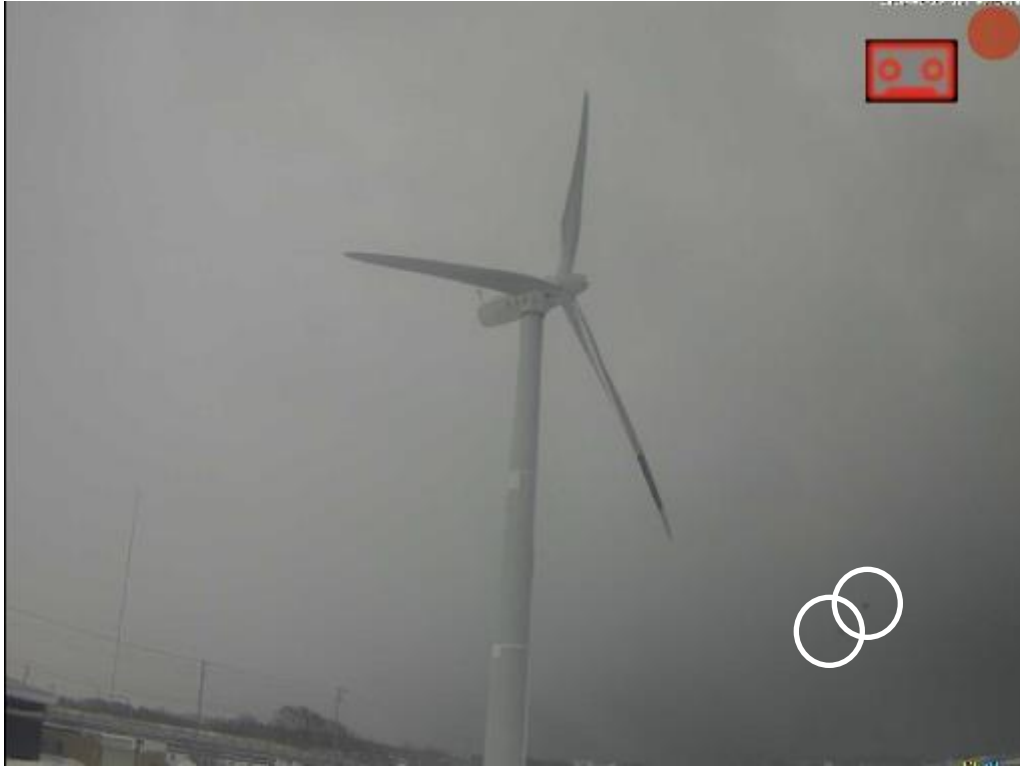
図 3-2- 4 風車近傍における複数の飛翔個体

(1号風車、平成28年1月29日07時50分08秒頃、白丸部分)

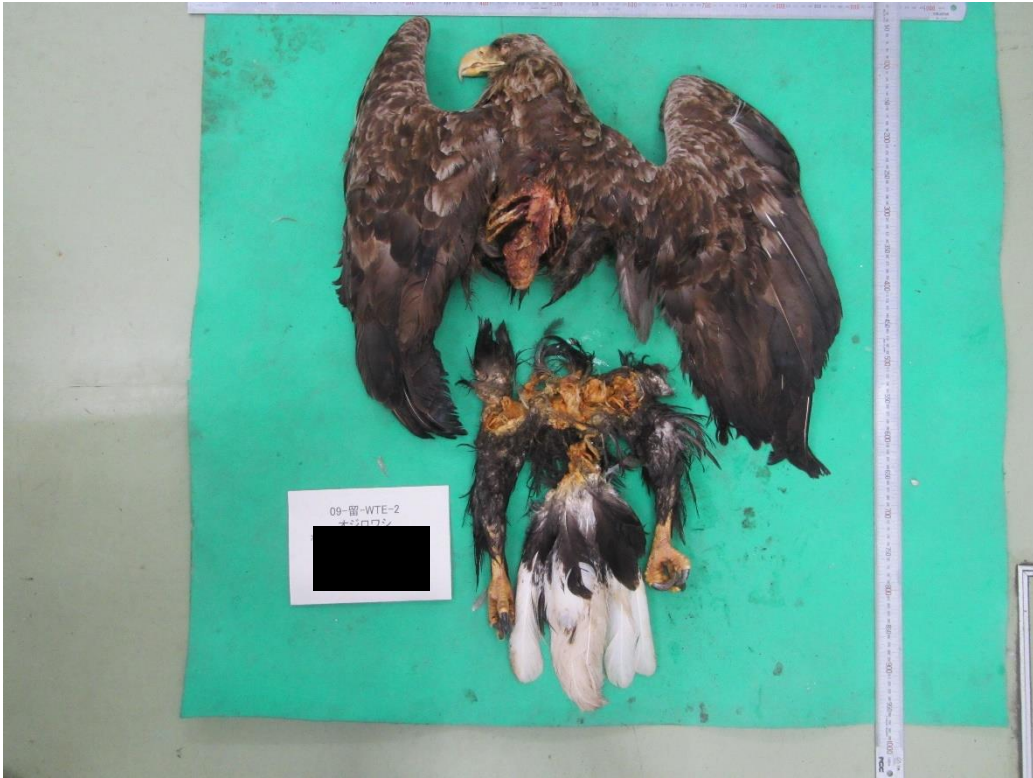
被検体はオジロワシの成鳥である。

個体は、上・下半身として、2つの部分に分かれて存在する。

一方は頭部から骨盤の一部まで (両翼を含む)、他方は骨盤中央部より尾方で、両脚および尾羽からなる。

Fig.1 全身像

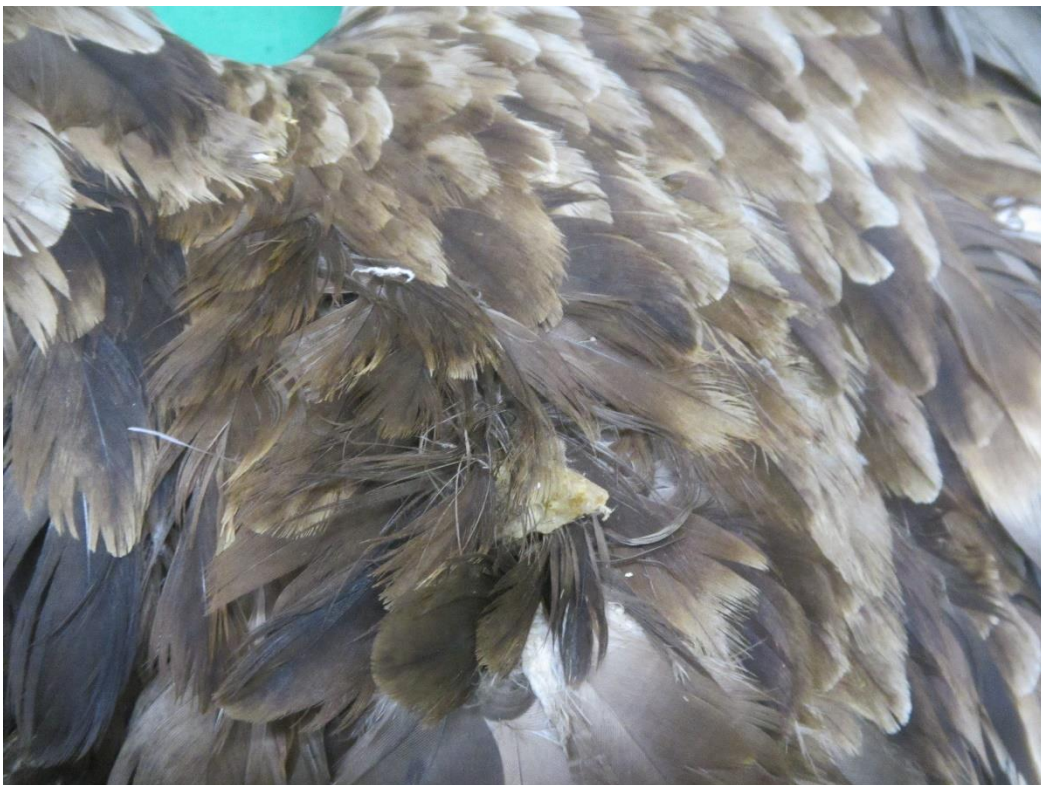
右上腕骨は遠位にて単純骨折し、近位の骨折端は、皮膚を貫き背側に突き抜ける。このことから、打撃方向は上方からであると推測される。

上腕骨近位の骨折端の状況から、打撃は上方向からであったと推察される。

Fig.2 背側に穿孔した右翼上腕骨の近位骨折端

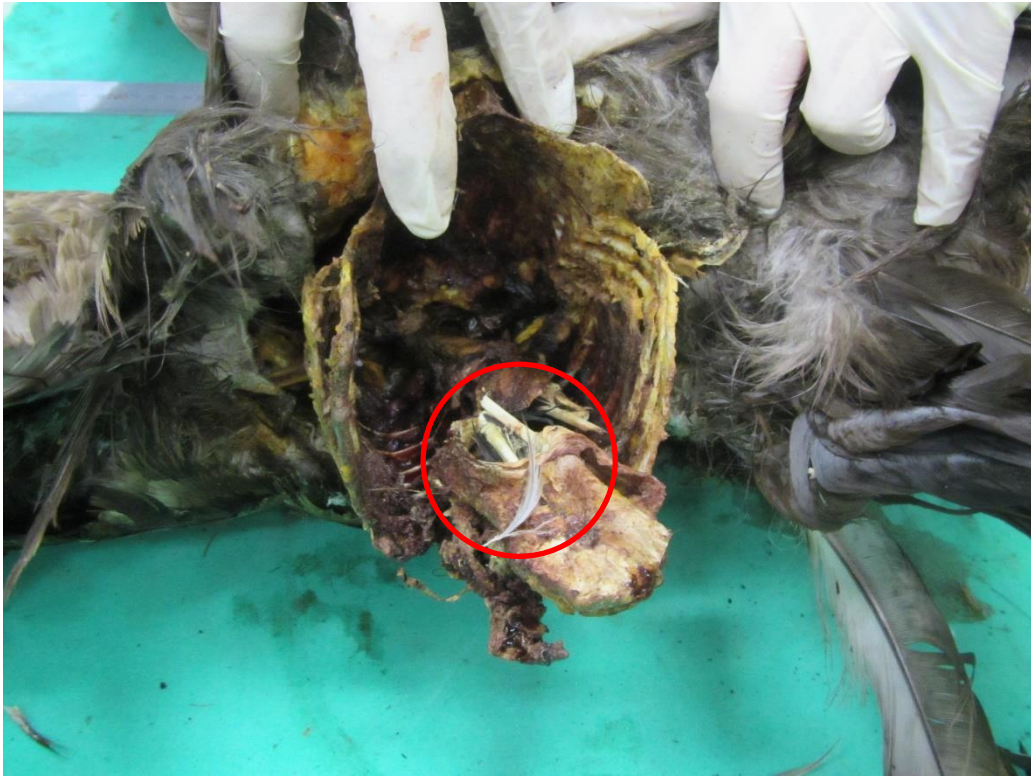
内臓は、食道と胃のみ残し、全て消失する。

胃および食道内に、鳥類(カモメ類と推察される)と思われる骨格と羽毛が確認される。
右第 5 肋骨は背側基部にて骨折離断し、右第 4 肋骨は胸骨関節部にて離断する。

Fig.3 体腔内に残存する上部消化管と胃内に認められた内容物（赤丸）

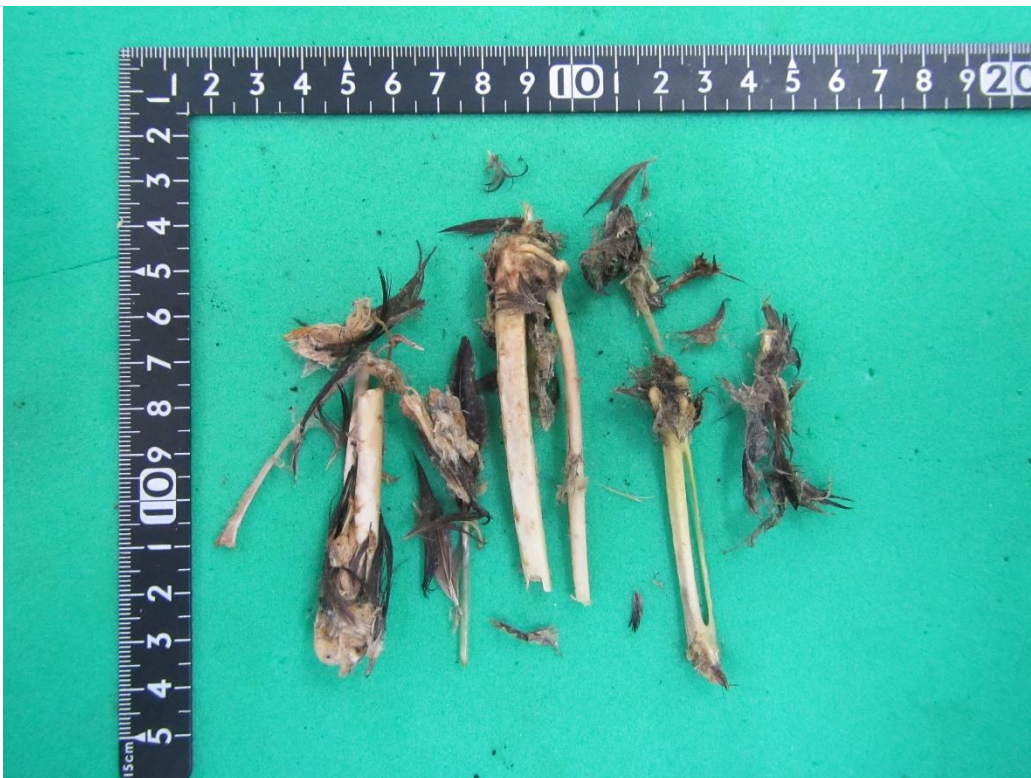
上部消化管内からカモメ類と思われる骨格および羽毛が多数確認されたことから、採餌能力を有する健全個体であった可能性が高い。

Fig.4 食道・胃の内容物として認められた鳥類の骨格および羽毛

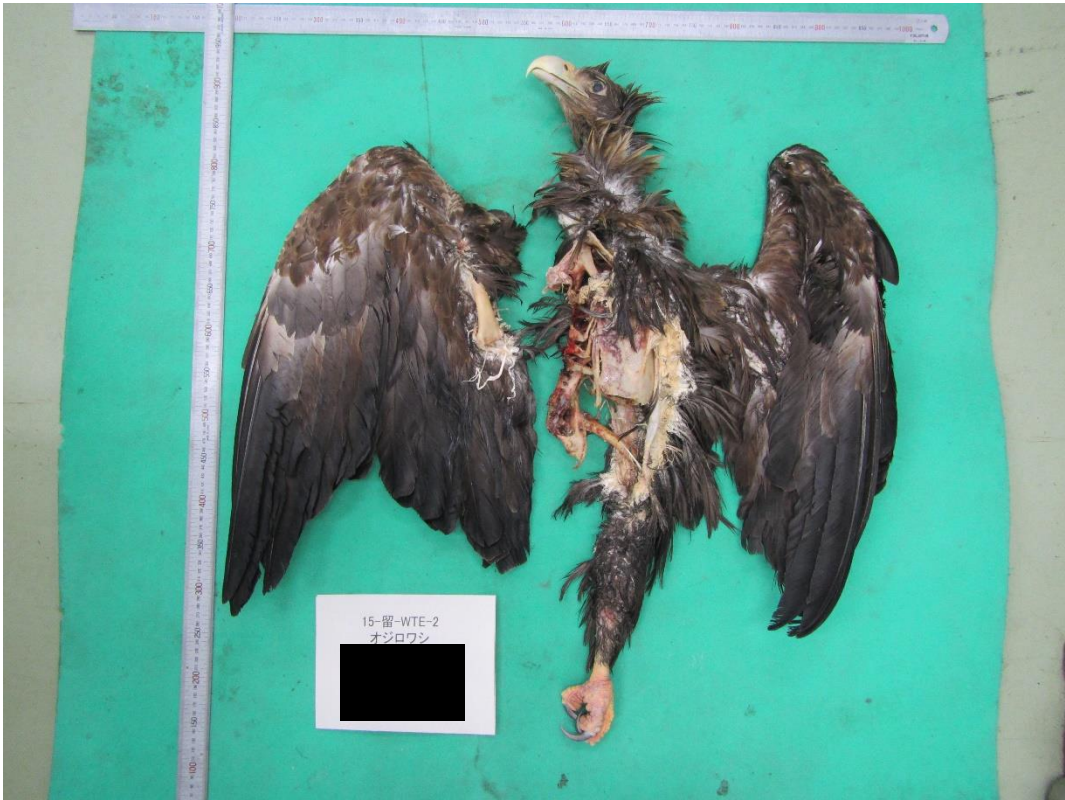
Fig.1 全身像

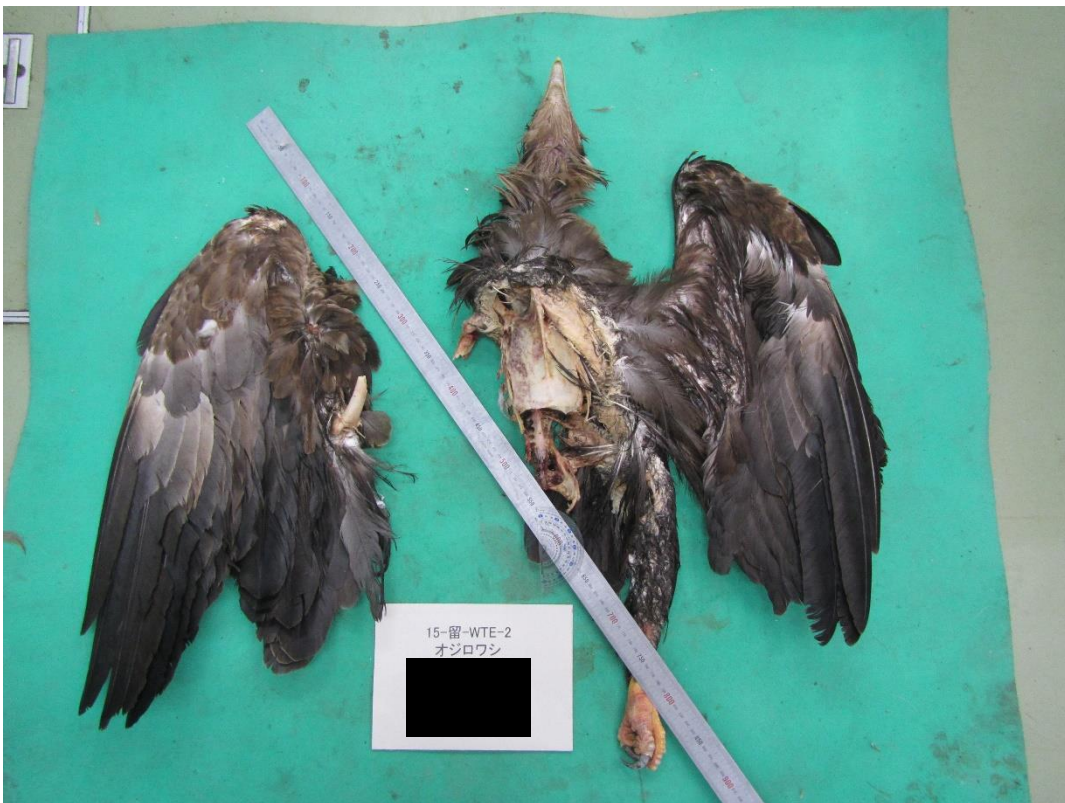
損傷が著しい、右上腕骨、骨盤右側、左中足骨を結ぶ線は直線的である。骨盤の損傷が背部において顕著かつ重度であることから、被検体は上方からの打撃により損傷を受けたと診断される。収容状況および所見から、被検体は上方から接近する風車のブレードと衝突し、多臓器損傷により死亡したと推察される。損傷部の位置関係から、個体は風車正面左側から 35° の角度で風車に侵入した可能性が高い。

Fig.2 重度損傷部位の位置関係

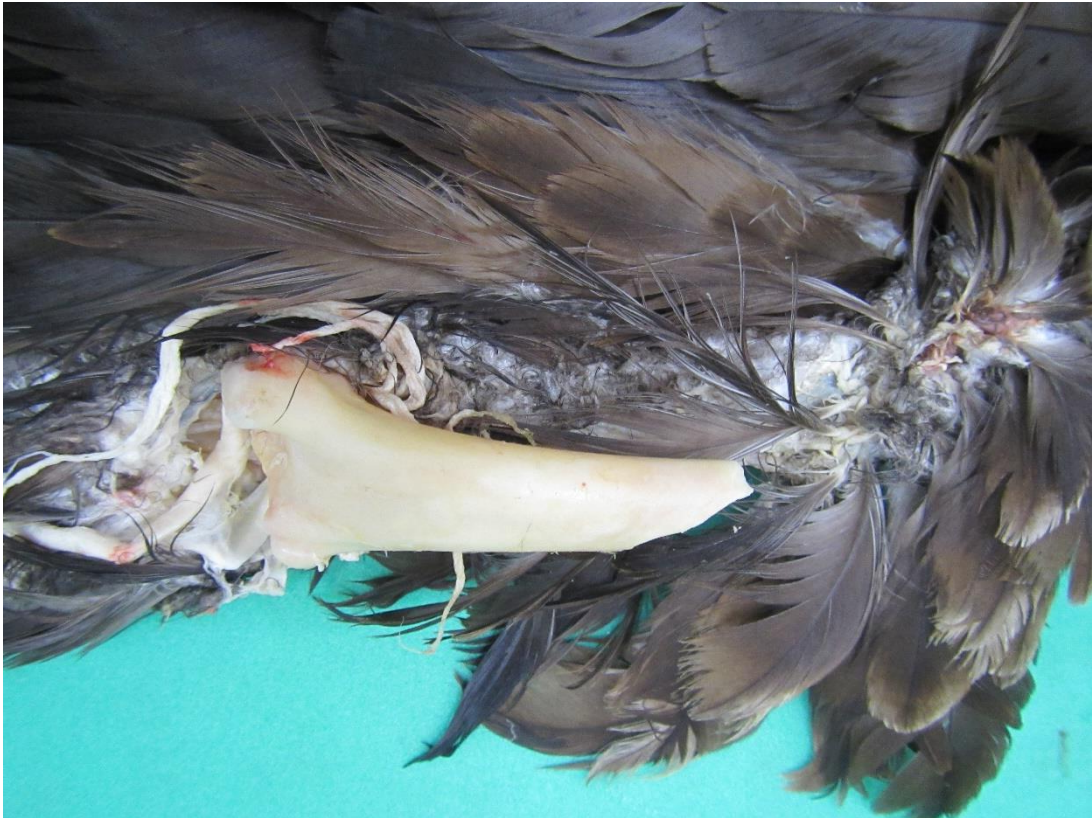
右翼は上腕部において離断し、上腕骨の近位 60mm は体軀側に、遠位 80mm は翼側に付着する。上腕骨中央部は消失している。右翼において上腕骨以外の骨折は確認されない。

Fig.3 骨折した右上腕骨

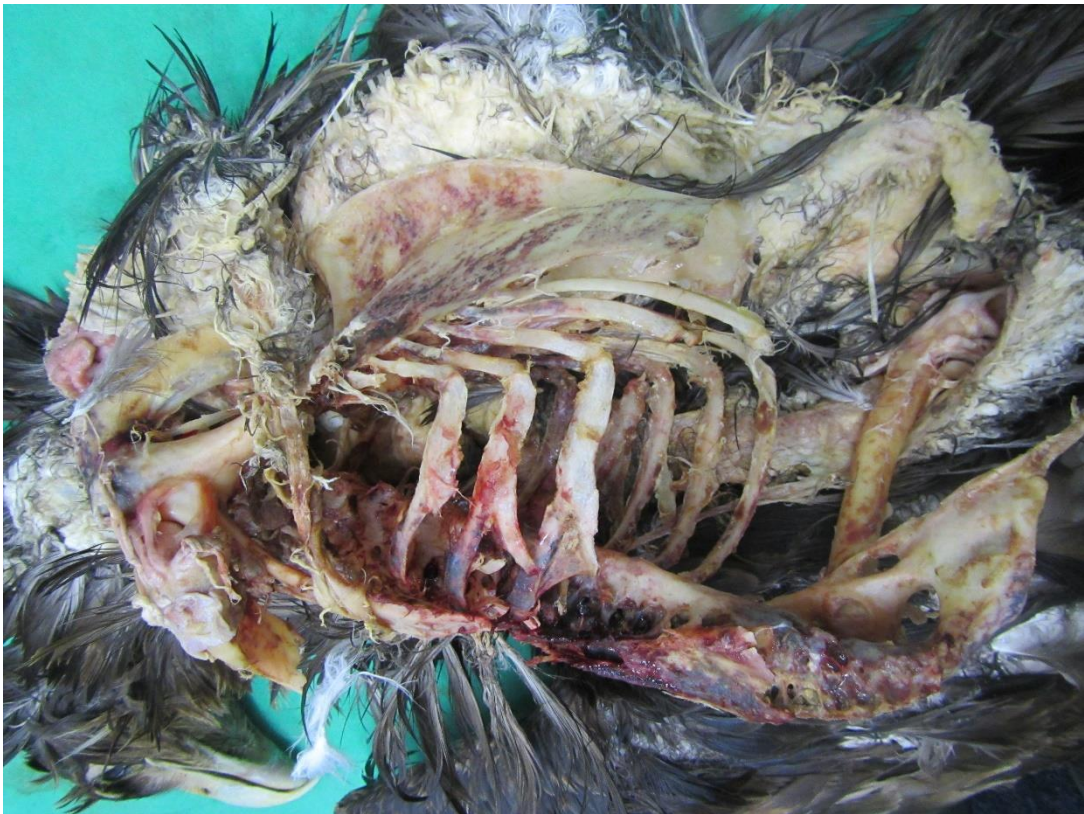
骨盤は右側股関節から尾椎付着部にかけて直線的に骨折・離断する。

Fig.4 離断消失した骨盤右側
