5. 資料編

環境省委託業務

平成 27 年度 海ワシ類における風力発電施設に係る
バードストライク防止策検討委託業務

報告書

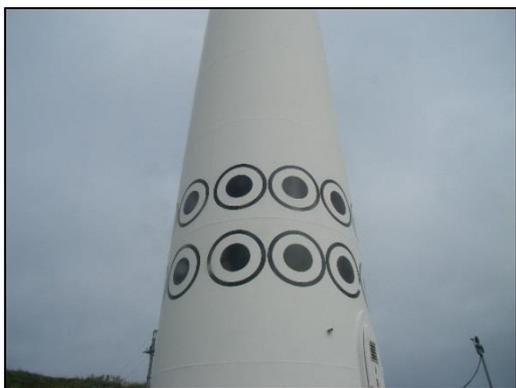
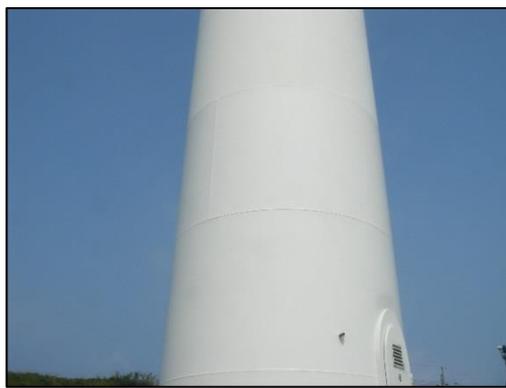
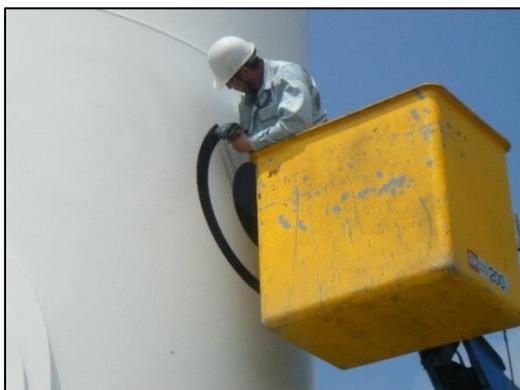
図5-2 撤去作業状況

瀬棚臨海風力発電所の南端風車(6号機)における目玉模様の撤去は、フィルム残りを防ぐため、気温の高い8月上旬に実施した(図5-2)。さらに、さらに加熱器具で温めながら実施したところ、後残りせず、風車基礎の下地を痛めることなく剥離できた。その後、念のため彩色(上塗り・下塗り)も実施した。

撤去前

撤去後

作業風景

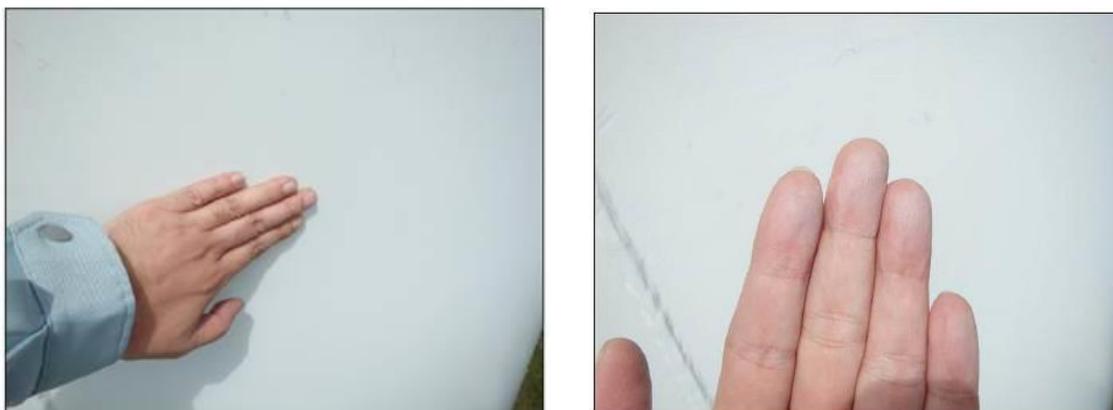
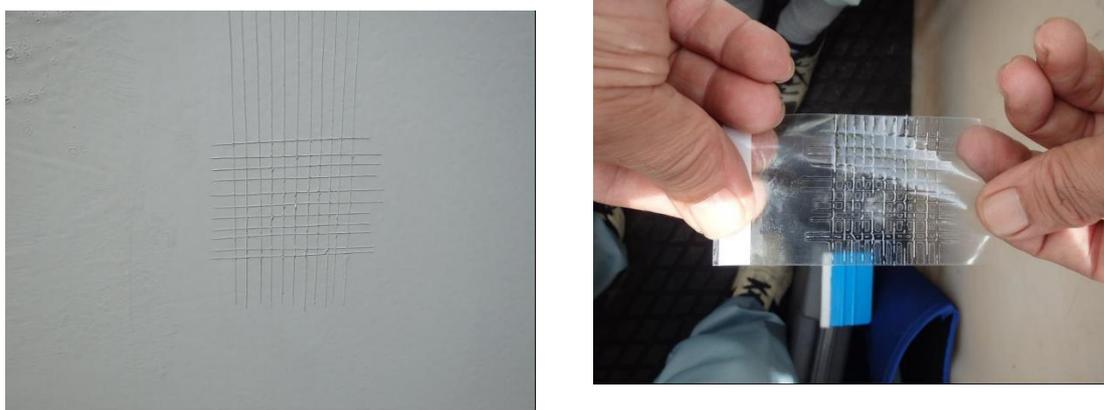
図 5- 3 塗装密着性試験

風力発電機タワー部の塗装密着性を評価するため、基材の表面状態の確認及びテープスナップ試験を実施した。試験の結果、基材である塗装面はチョーキング(粉吹き)を発生し

ていることを確認し、テープスナップ試験により、基材から塗装の剥離は見られず、塗装の密着性は十分に保たれていると判断した(図 5- 3)。

基材の表面状態の確認

テープスナップ試験結果

試験結果より、塗装密着性は十分に保たれており、試験フィルムの初期接着力はいずれも十分な数値が得られていることから、フィルム施工は可能と判断した。

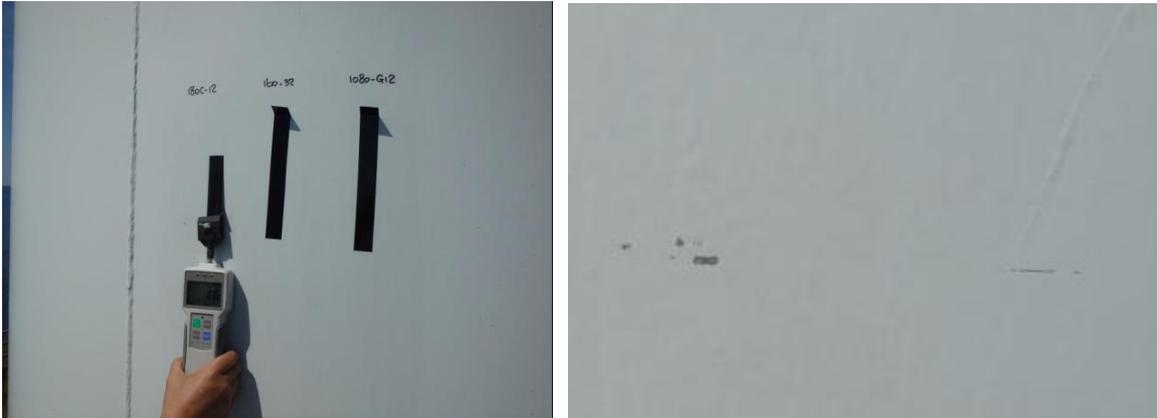
図 5- 4 接着力試験全景

タワー部表面の接着力試験は、表のとおりに実施した(表 5- 2)。試験の結果を表に、試験状況を図に示す。180C-12 のみ、剥離時に僅かな糊残りを確認した(図 5- 4)。

フィルム剥離試験

注) 180C-12 のみ、剥離時に僅かな糊残りを確認した。

試験フィルム	N=1	N=2	N=3	3回平均
180C-12	9.4	12.8	11.6	11.3
160-32	11.4	12.9	11.0	11.8
1080-G12	15.0	15.9	13.3	14.7

したがって、1 年程度掲示後の剥離を考慮し、今回の試験のフィルムの中でも再剥離機能が高く、糊残りのリスクが低いフィルムである 160-32 を施工用フィルムとして選定した。

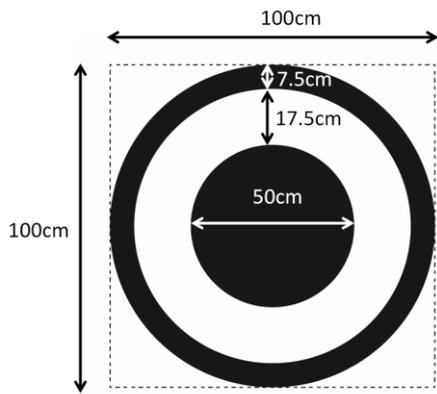
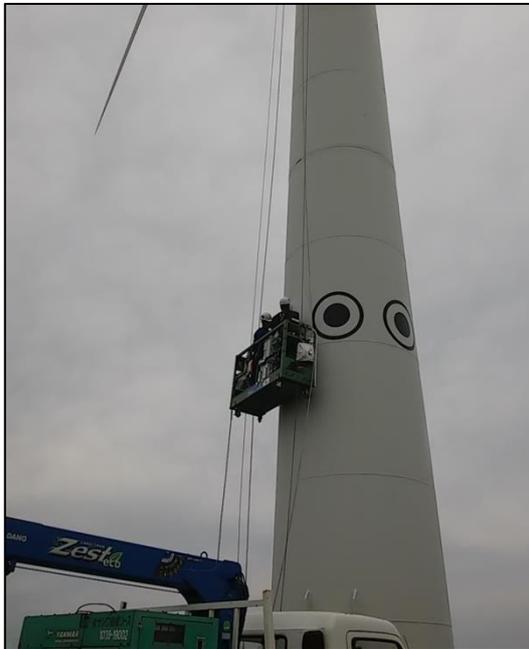
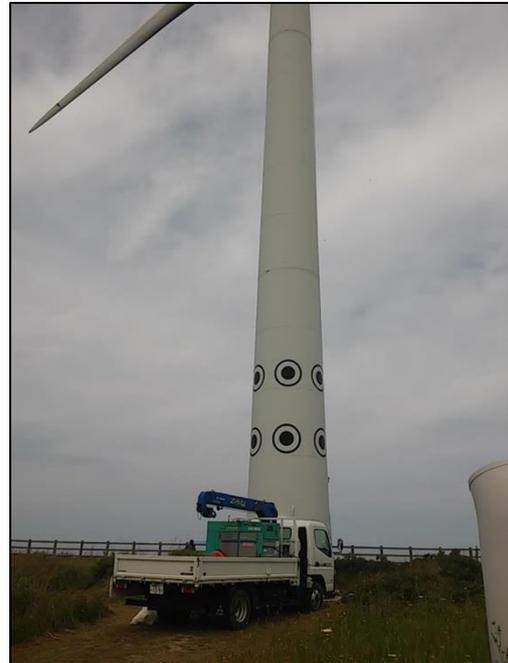
図 5- 5 目玉模様および設置・作業状況

2015 年 7 月 18 日に北海道苫前町の夕陽ヶ丘風力発電所の 2 号機タワー部へ、ゴンドラを用いてフィルム貼り付け作業を実施した。塗装場所はタワー部分の、地上から 4~5m の周囲（ただし、接合部分は除く。）とした。フィルムは、直径 1m の目玉模様の黒色フィルム（160-32）を 12 枚用意し、6 枚ずつ 2 列に貼り付けた。せたな町のデザインよりも、目玉の間隔をあけることで、より目玉らしく見えるようにした(図 5- 5)。

目玉模様デザイン

作業風景

作業終了後の状況

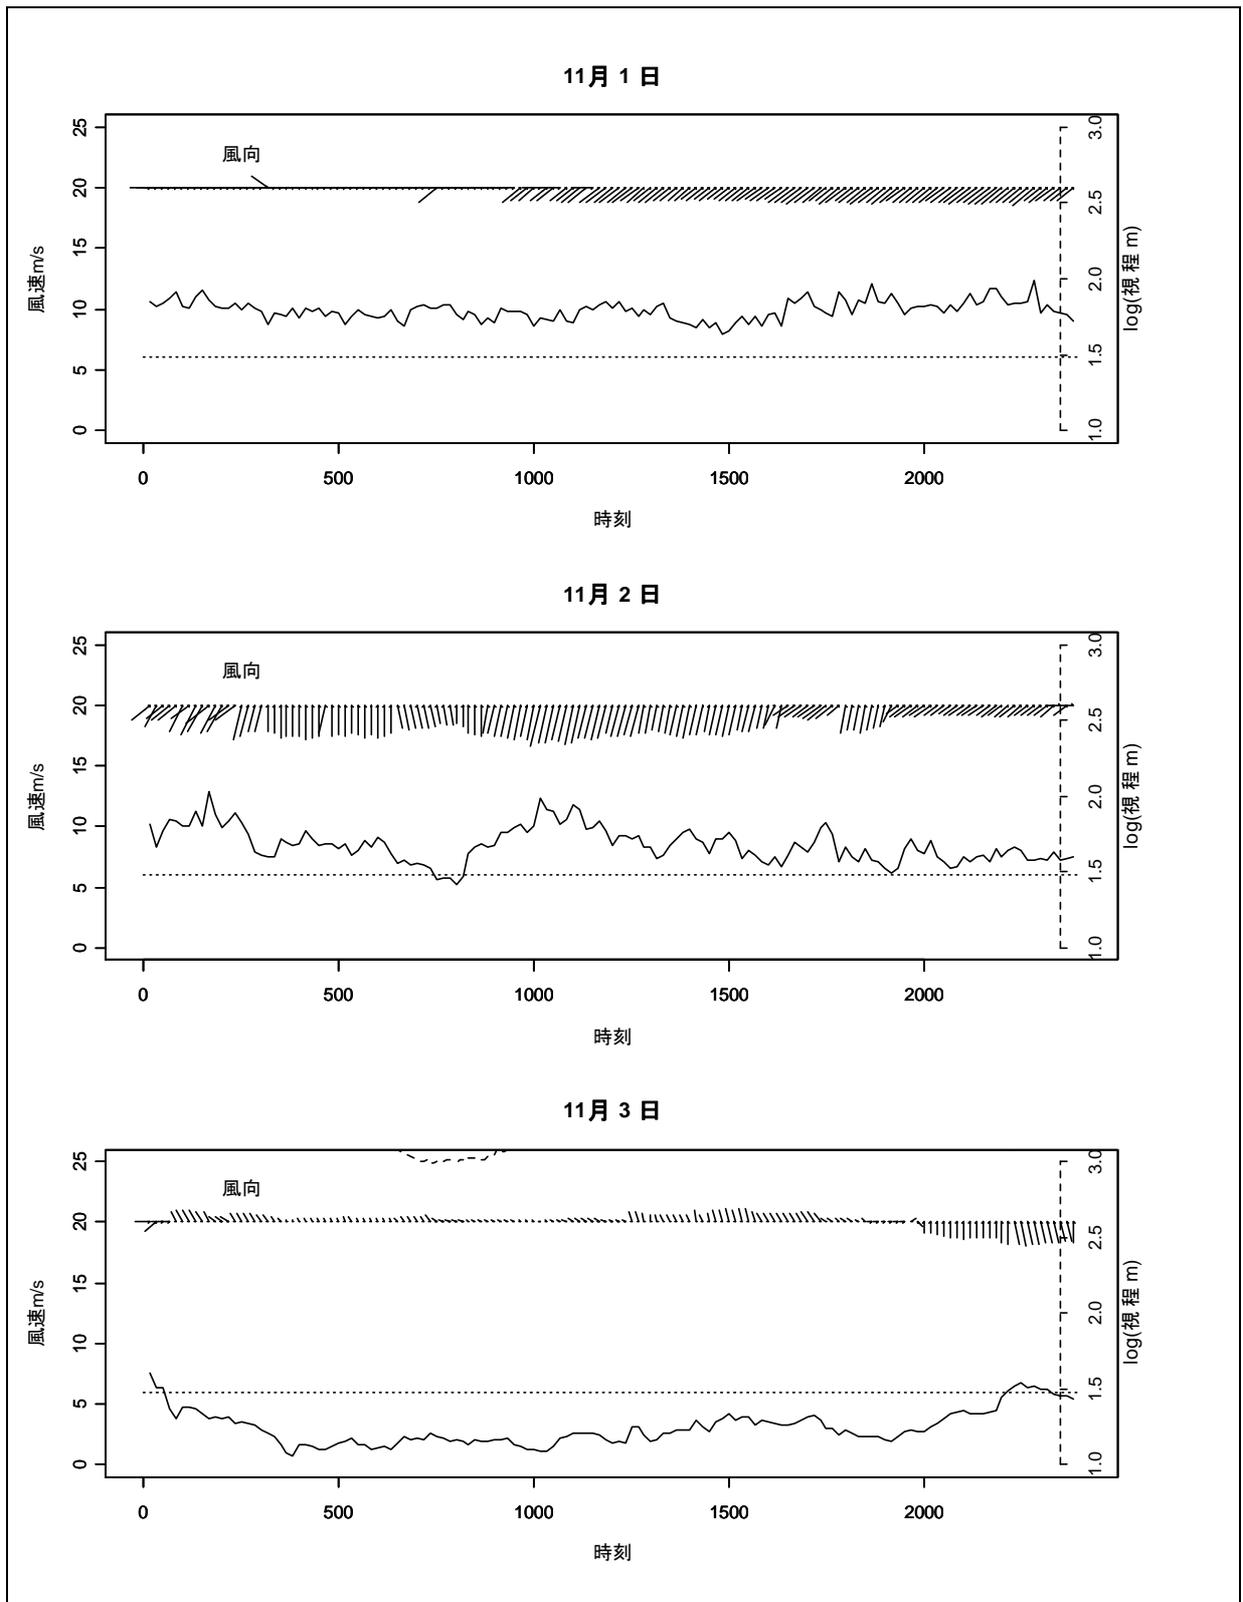
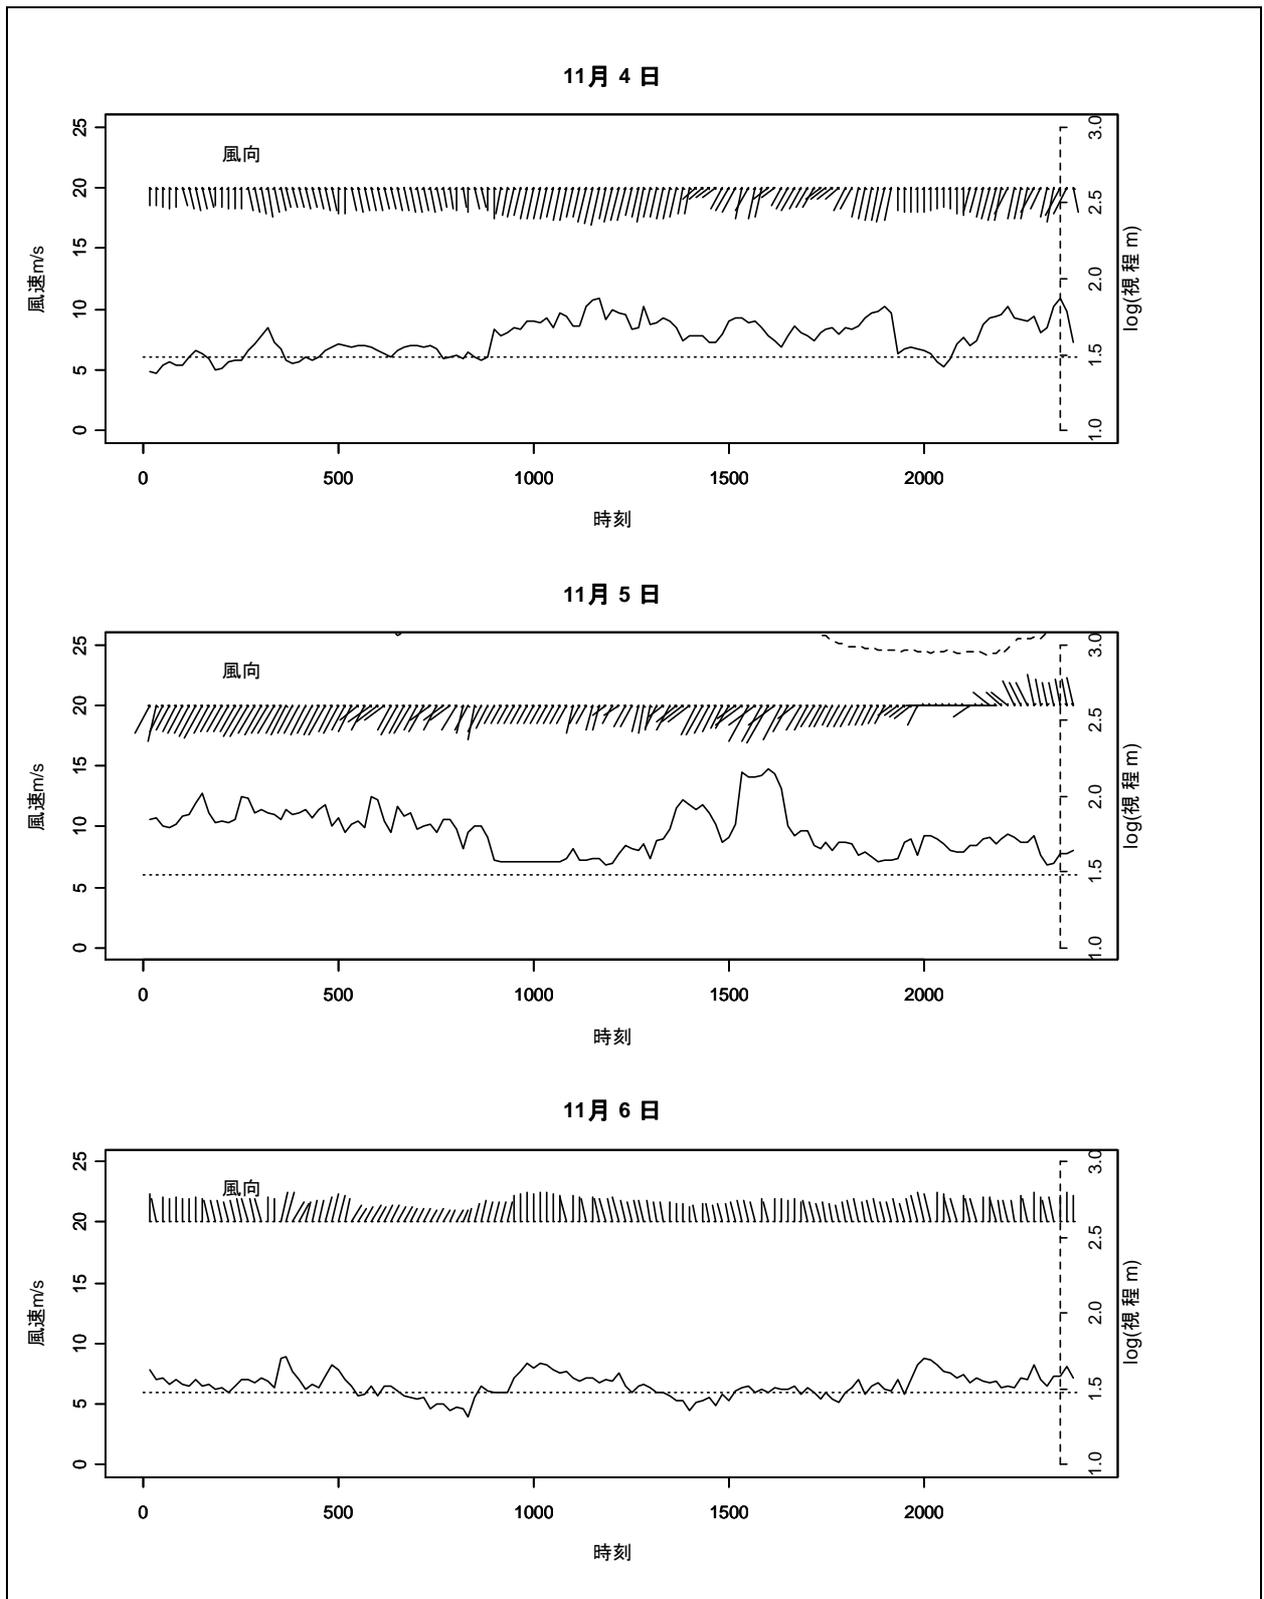
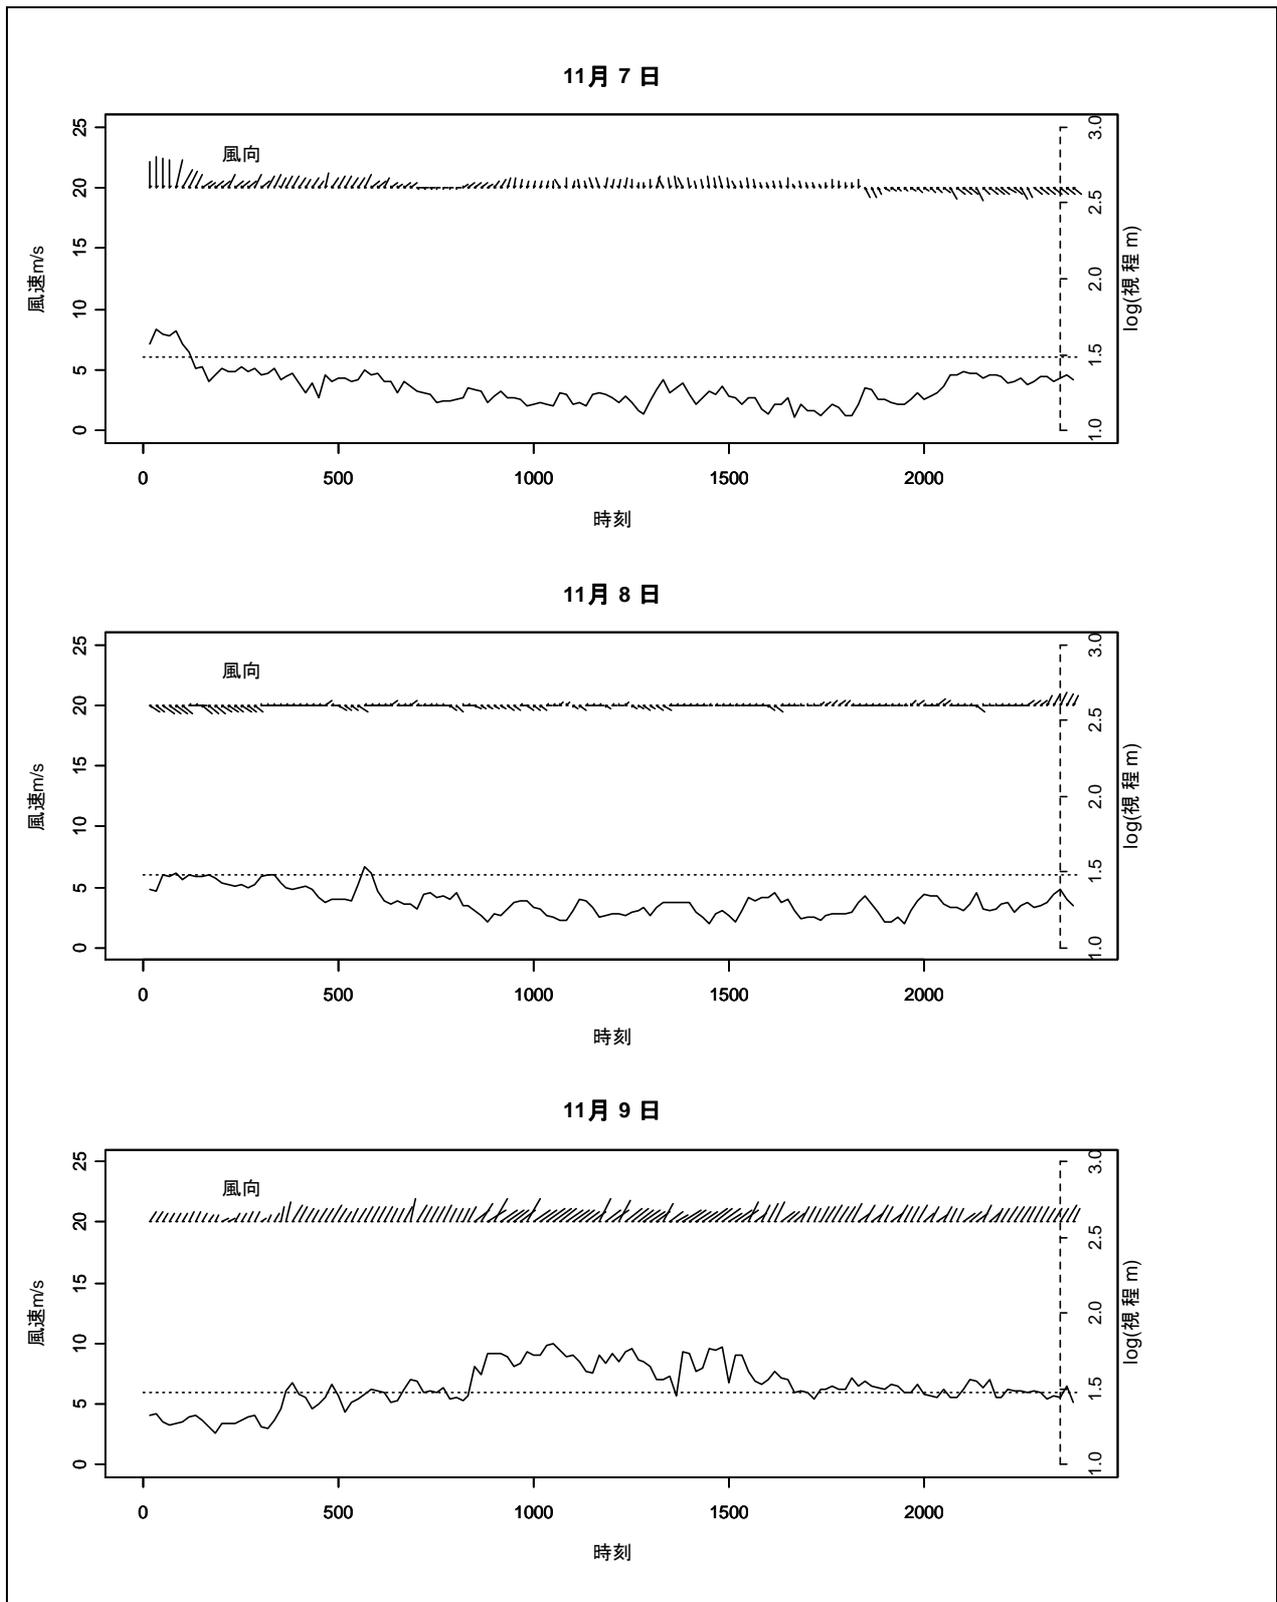
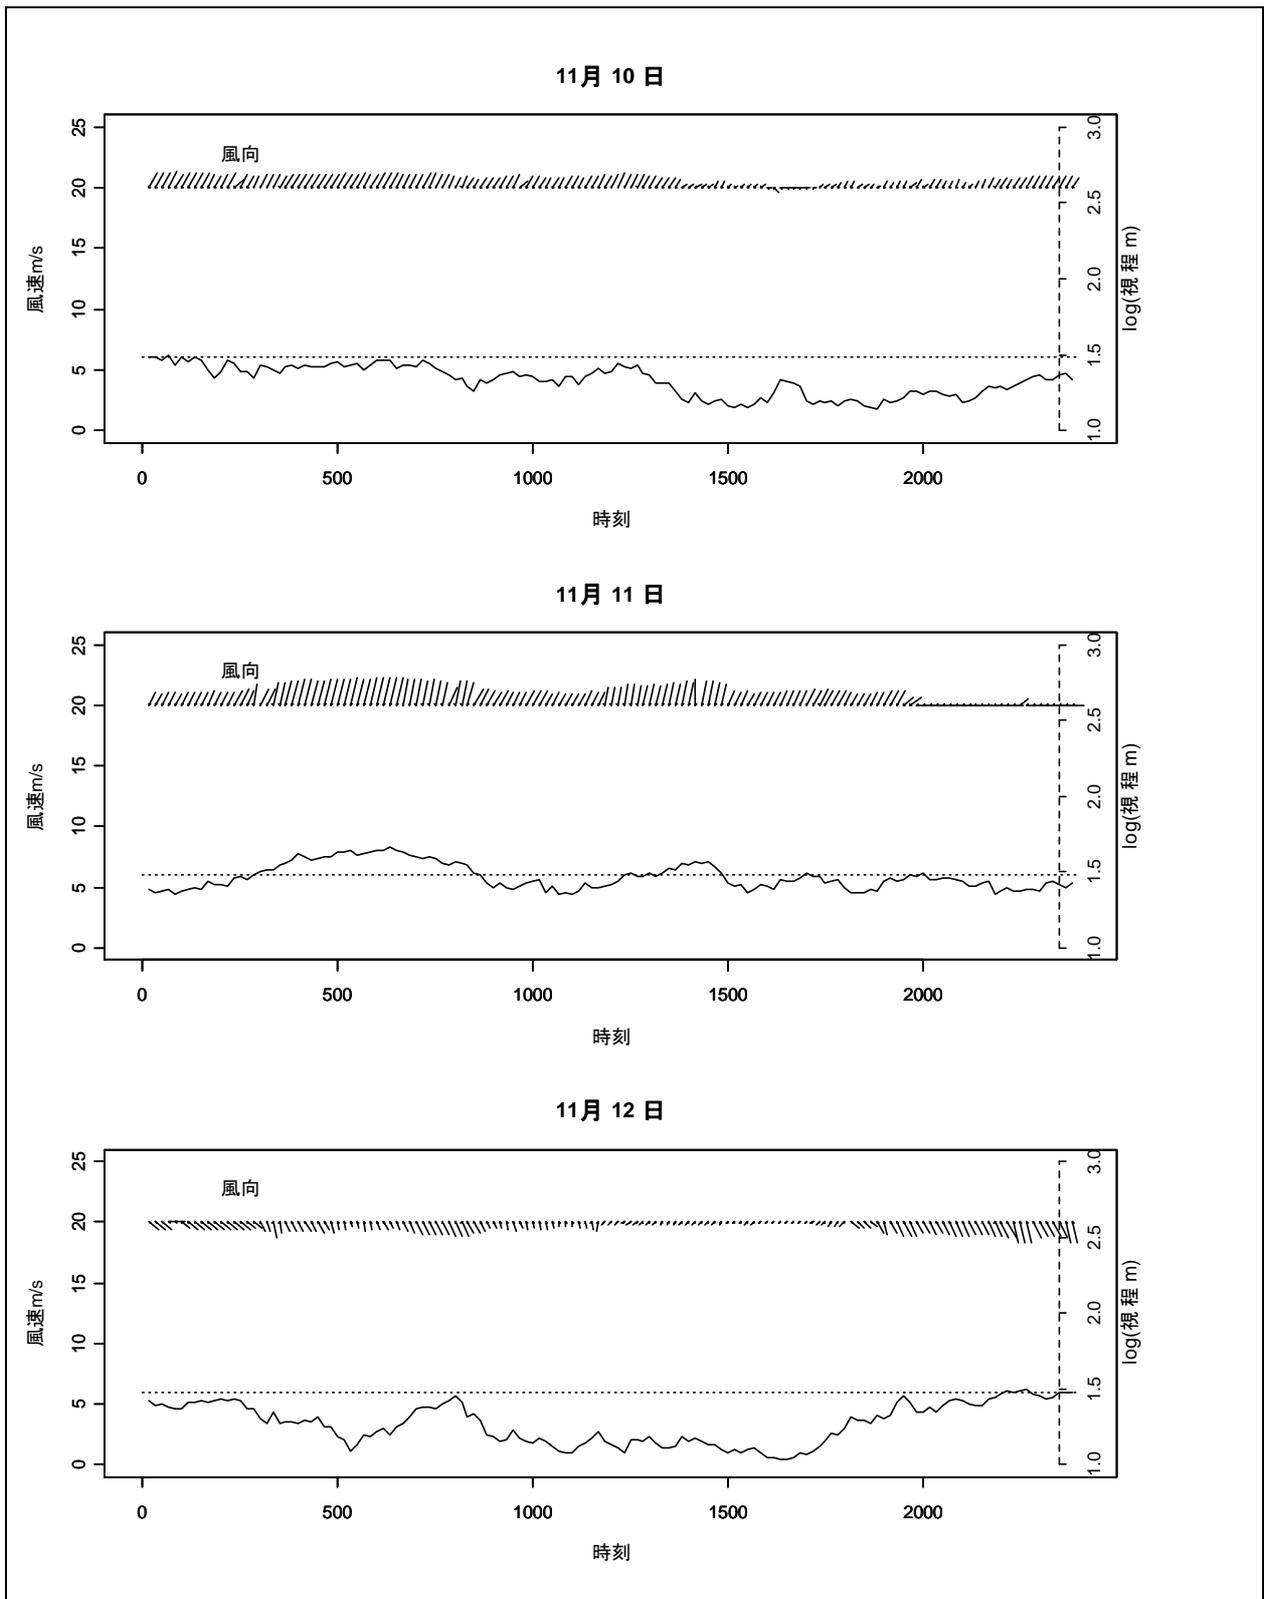
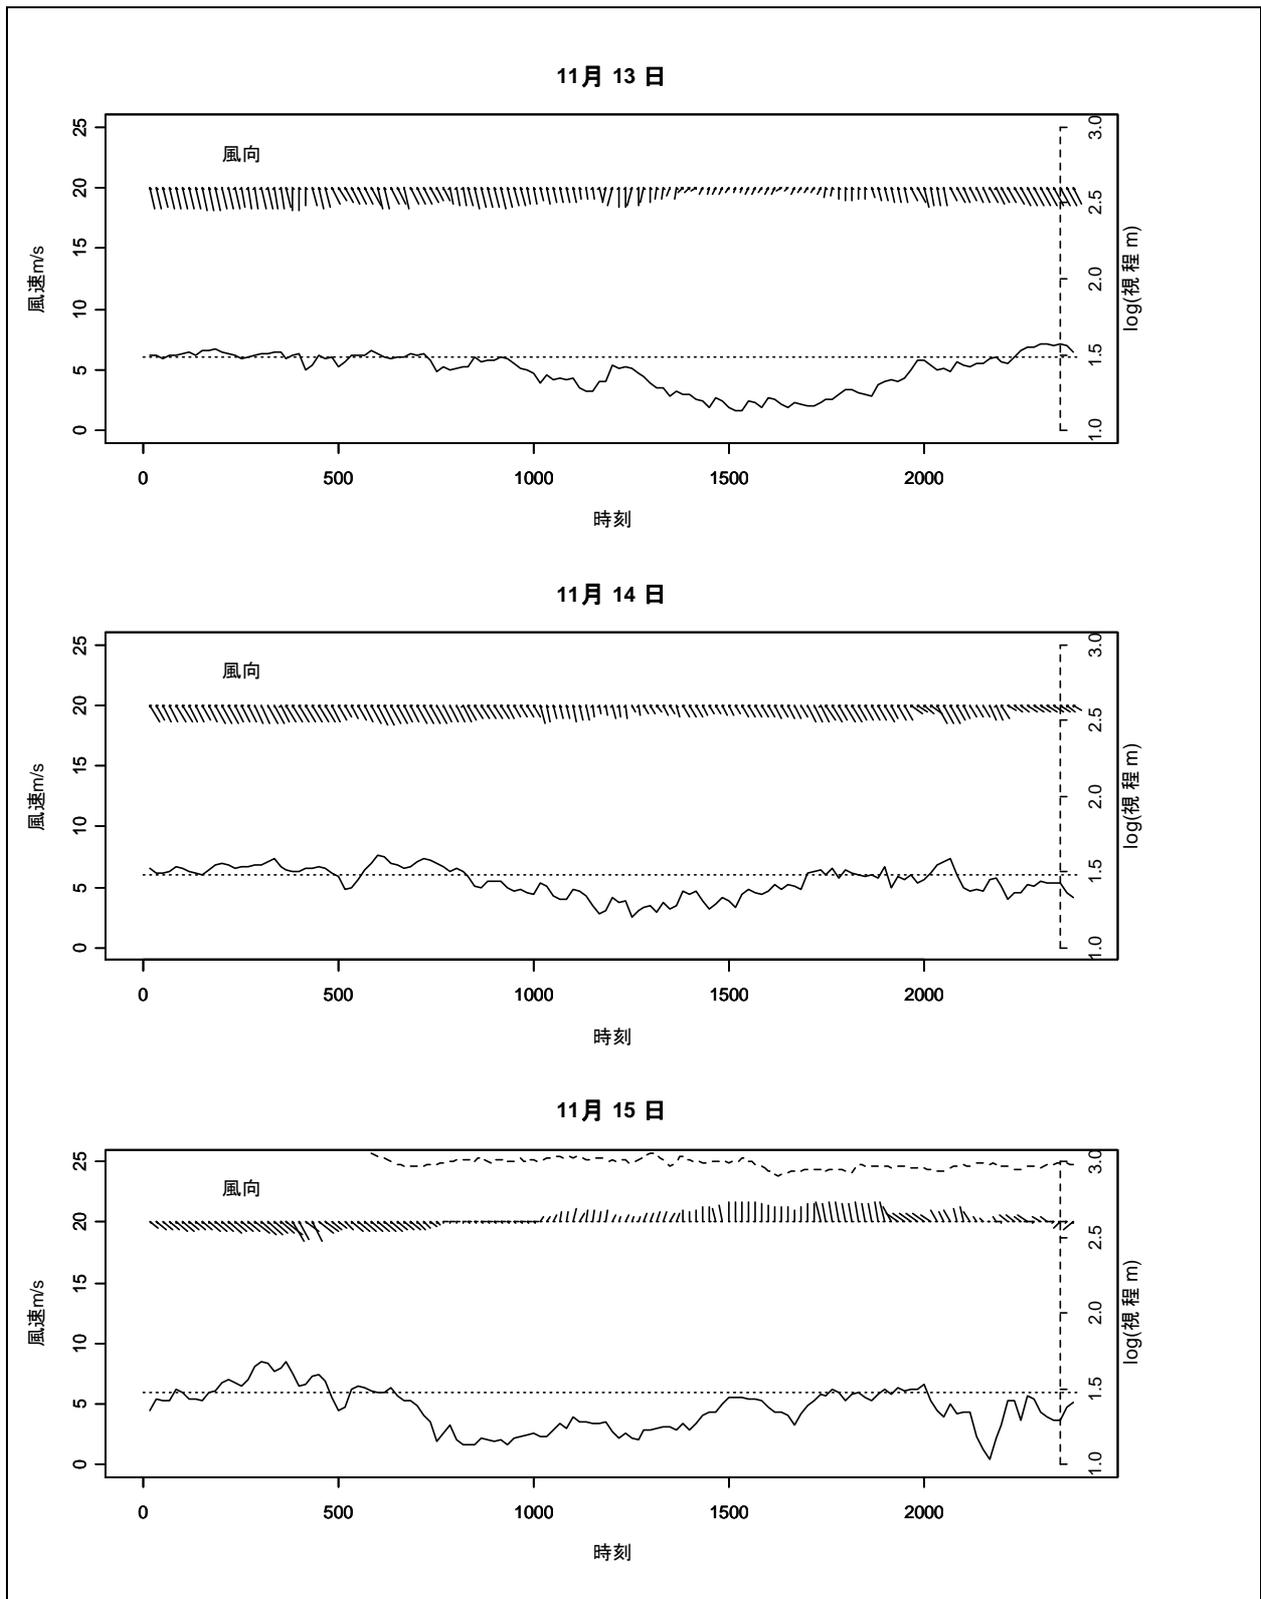
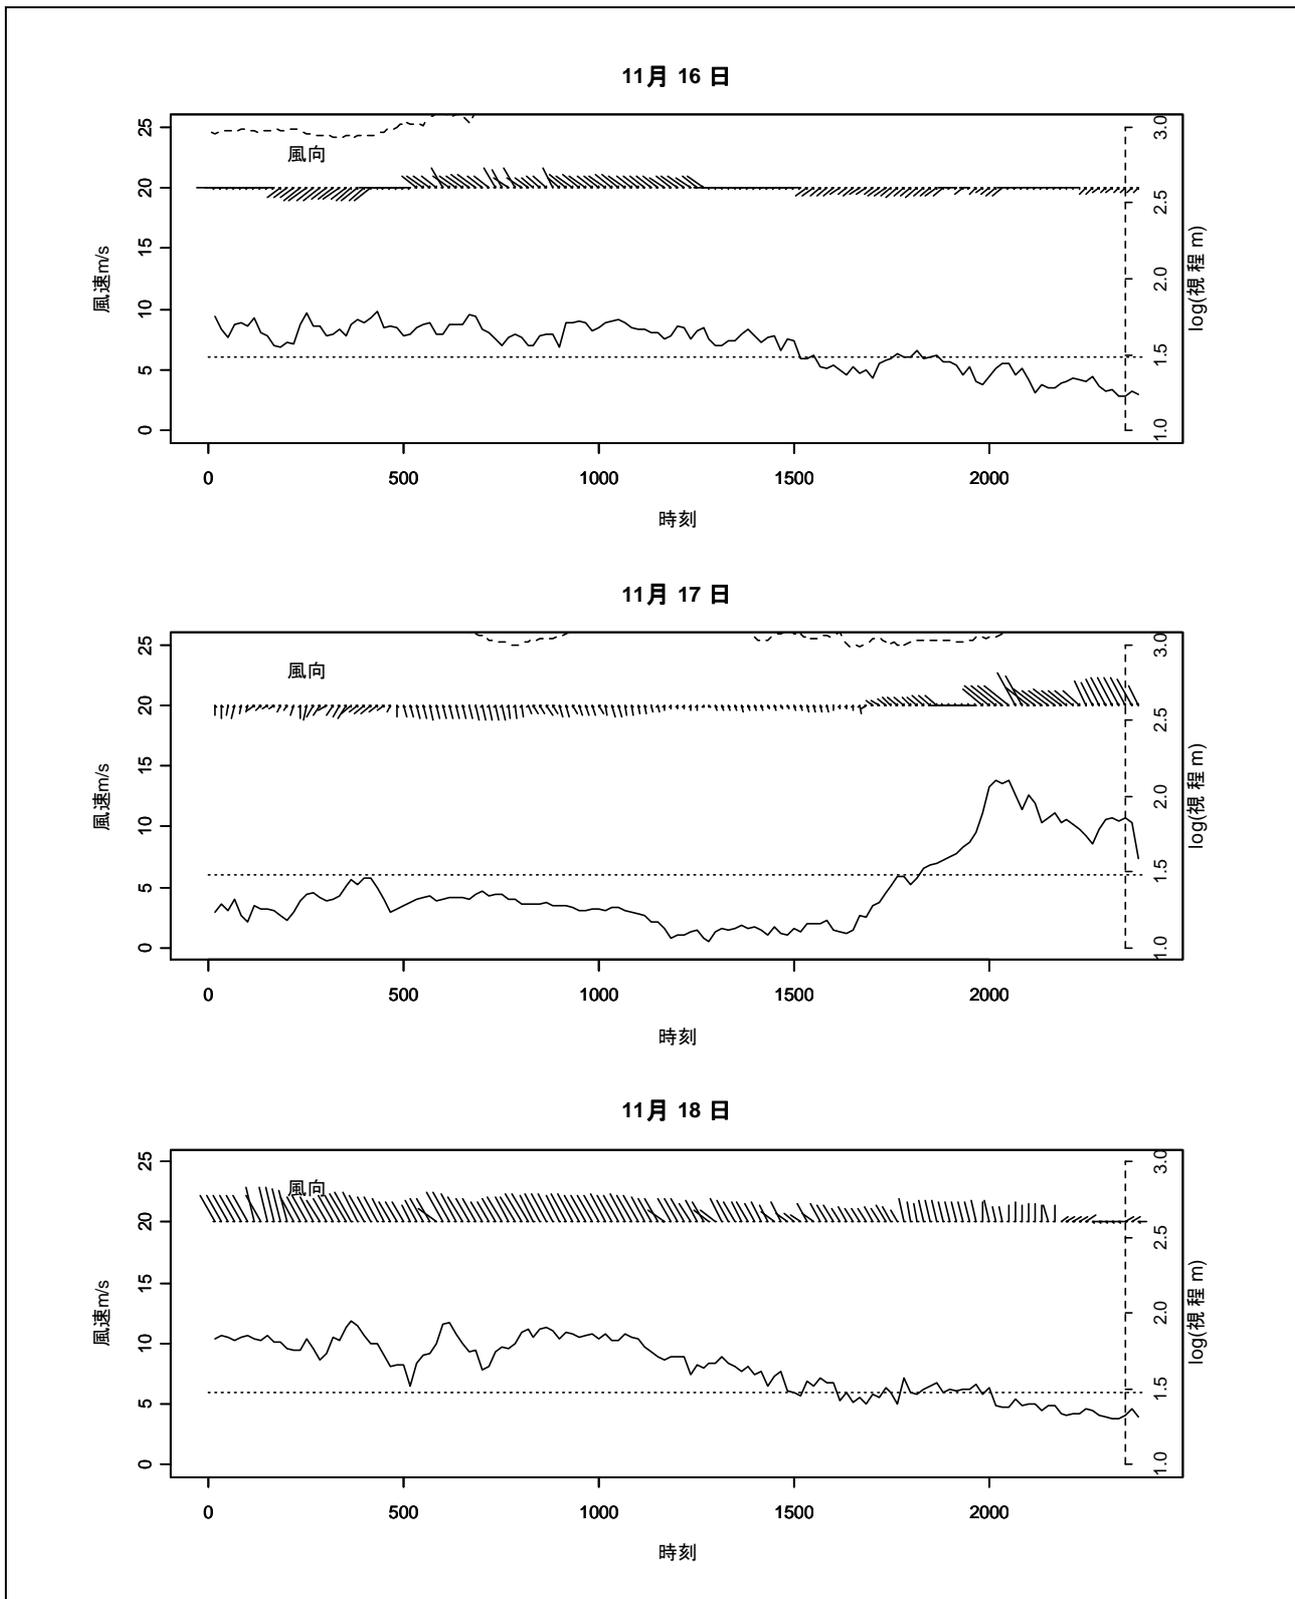
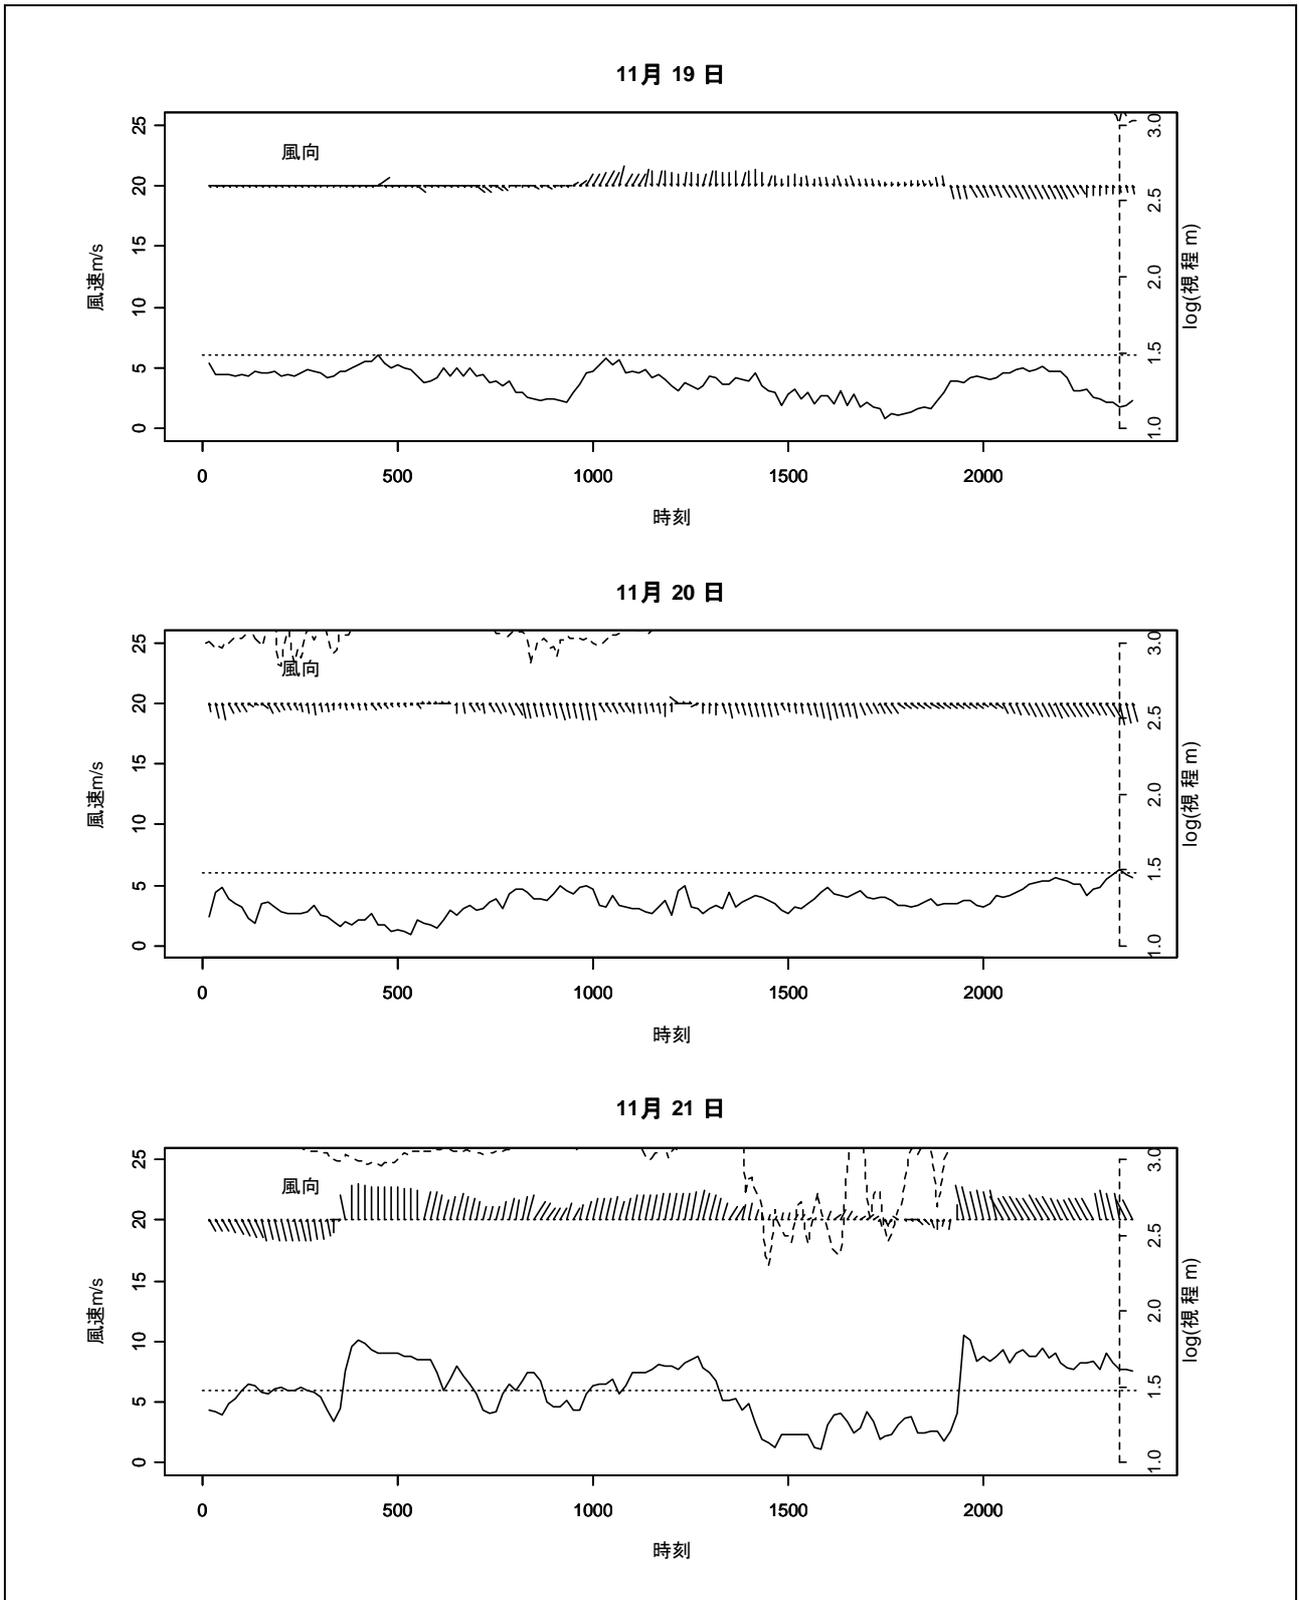
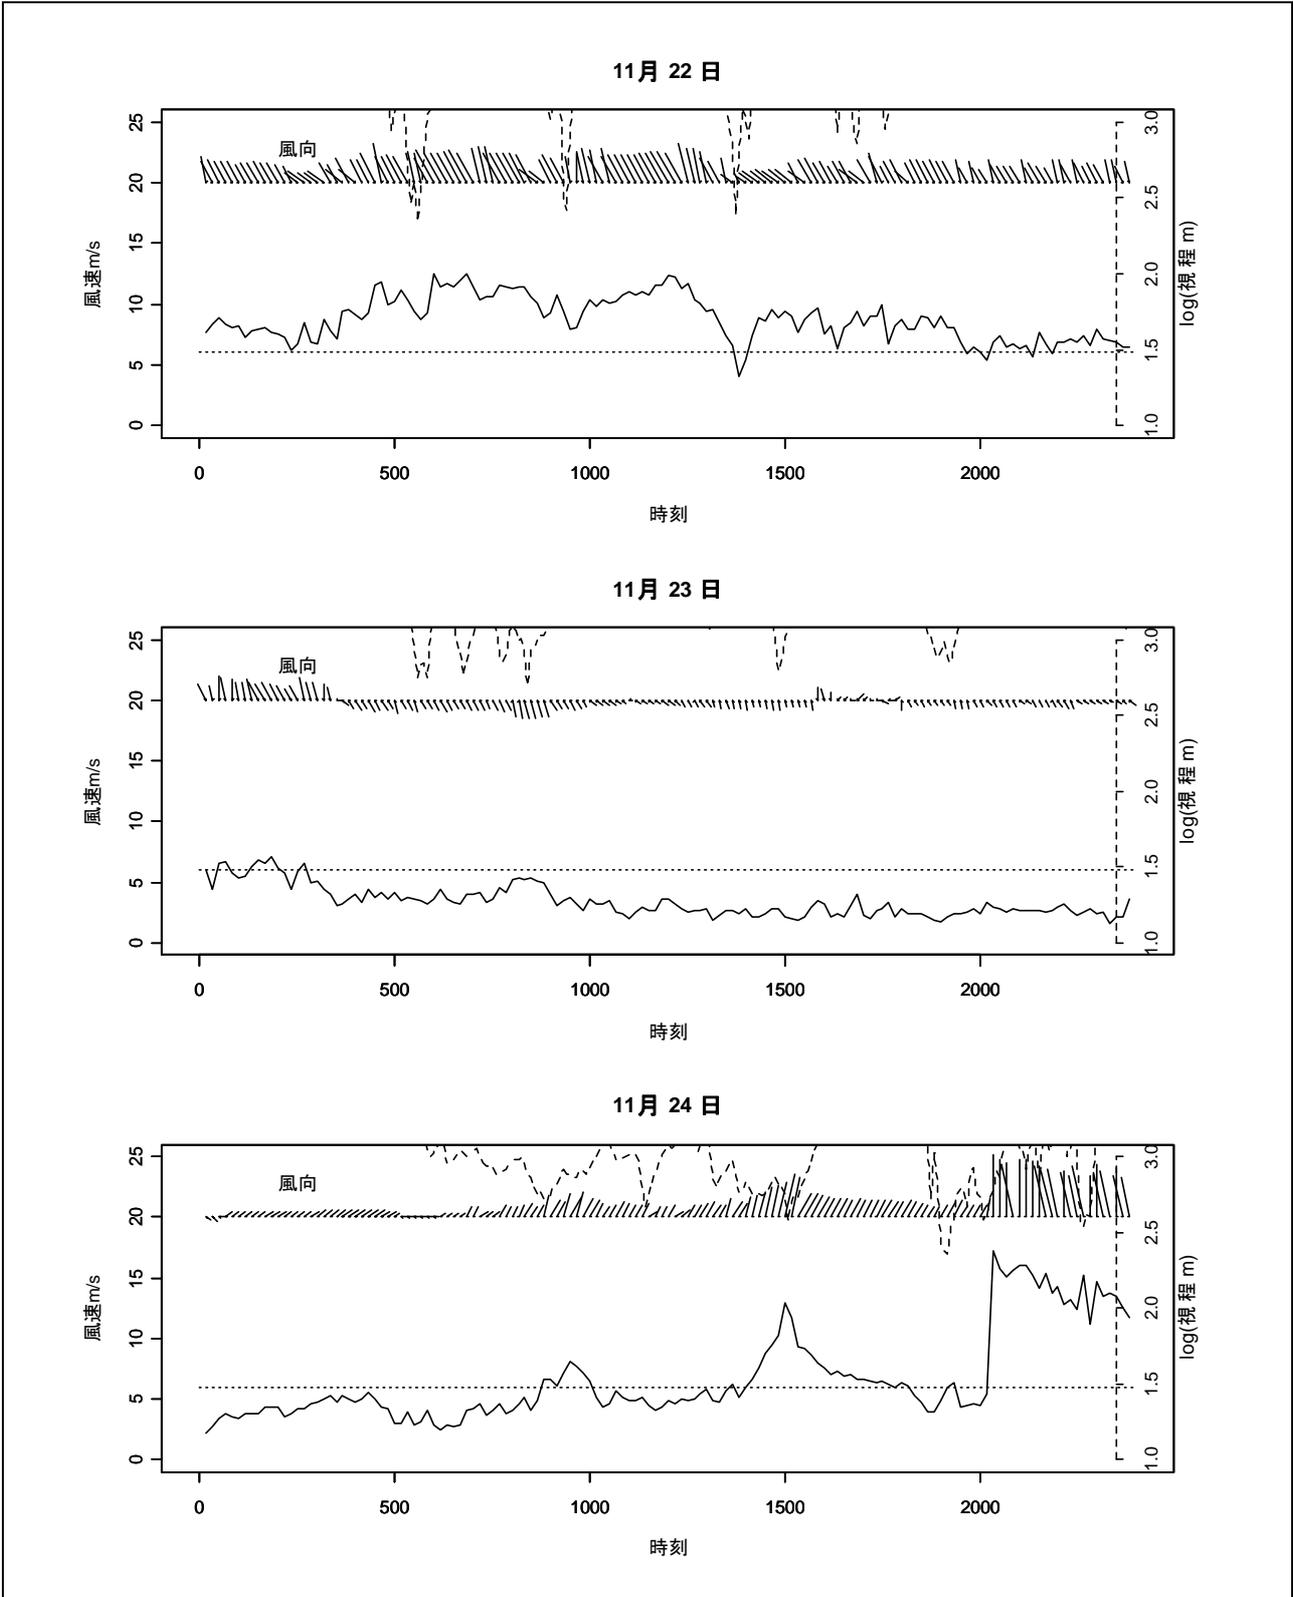
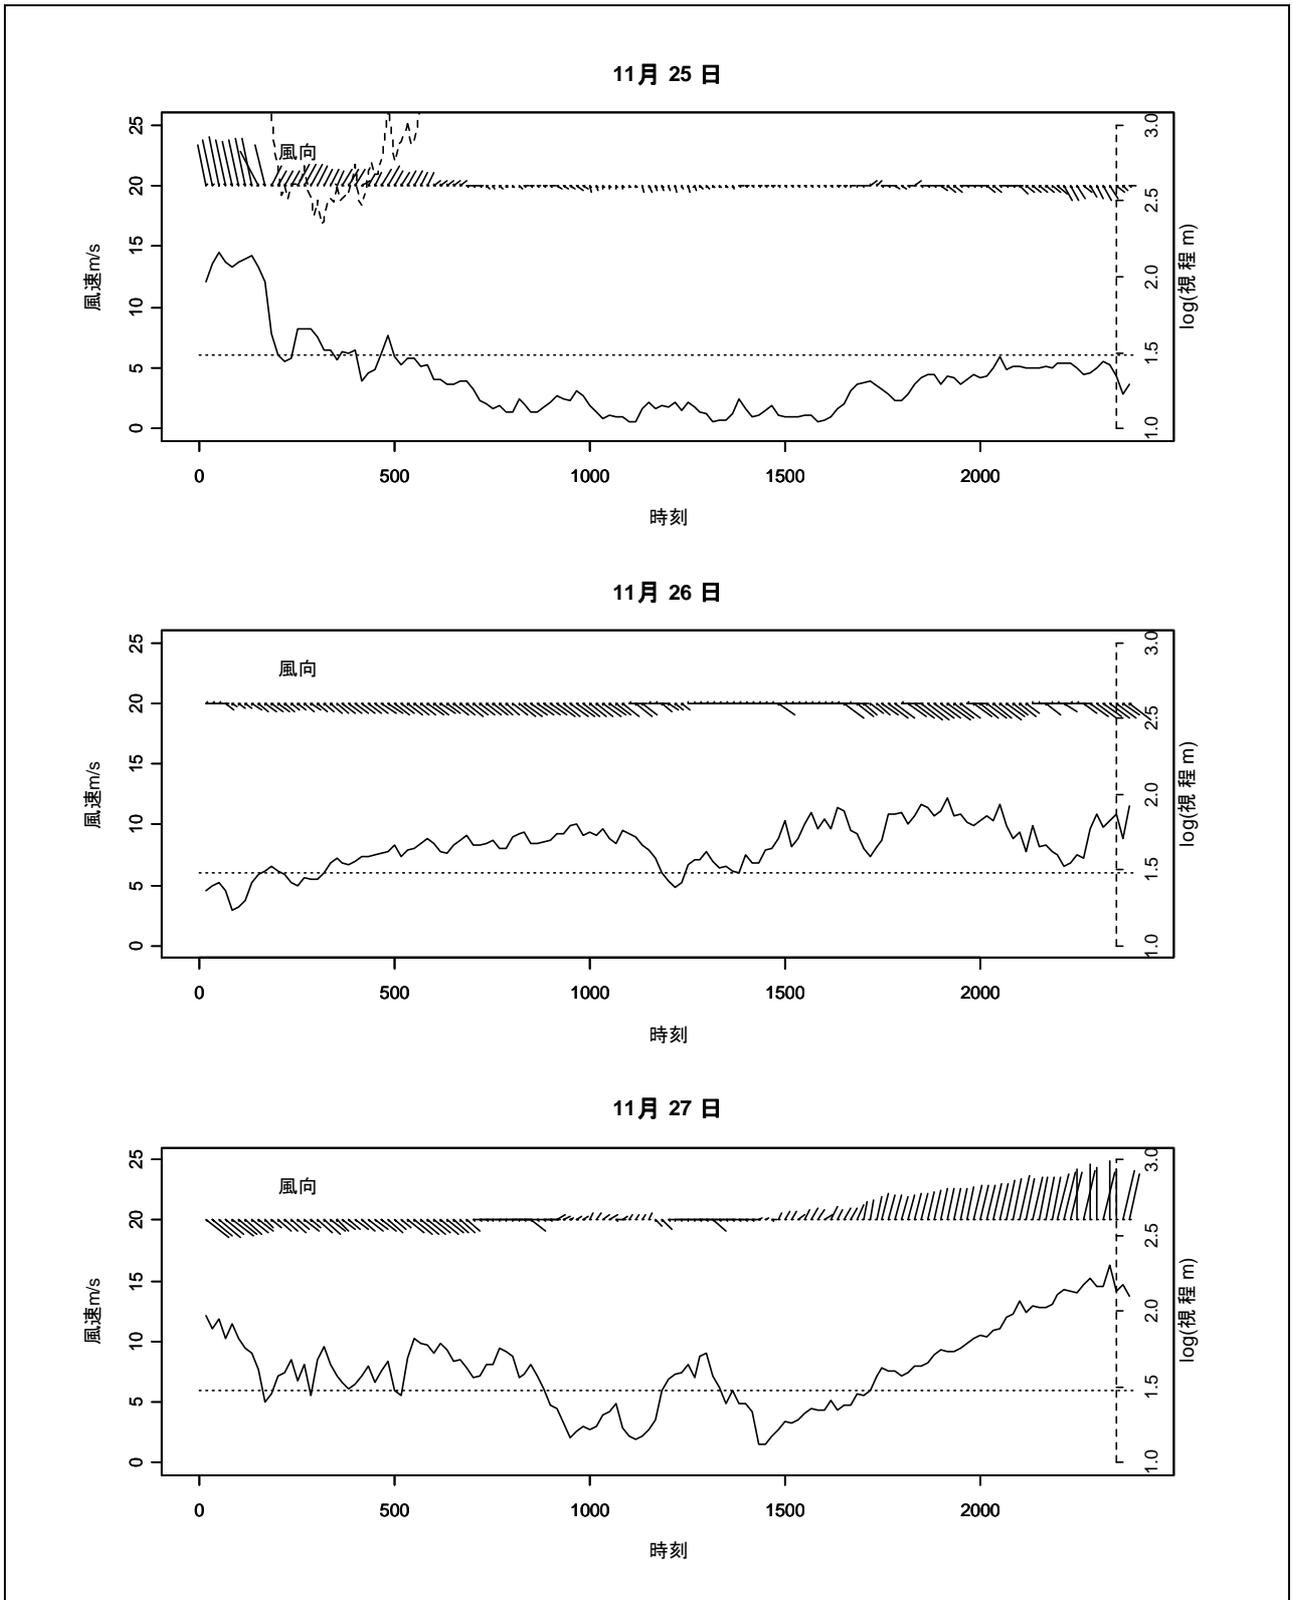
気象変化図

風向風速値は、苫前町より提供を受けたもので、風車（3 号機）に装着している風速計と風車の回転面の向き（ヨー制御）である。したがって、風車の仕様により、いくつかの制限を受けることに留意されたい（たとえば、風向に 7 度以上の偏差がないとヨーが追従しない。風速 2.5m/s 以下ではヨーを変更しない等の説明を受けている）。オリジナルは 1 分値であり、これを 10 分平均（風速）、10 分最多（風向）としてグラフに示した。

(風向は中央の線に向かう方位とした。風速の波線…は、風車が安定して回転する目安を 6m/s とした。視程は対数であり 1.0→10m、2.0→100m、3.0→1000m)
