平成30年7月豪雨の被災地におけるアスベスト飛散防止に関する
応急対応及び注意喚起に使用するチラシについて（周知）

災害時のアスベスト飛散防止対策について

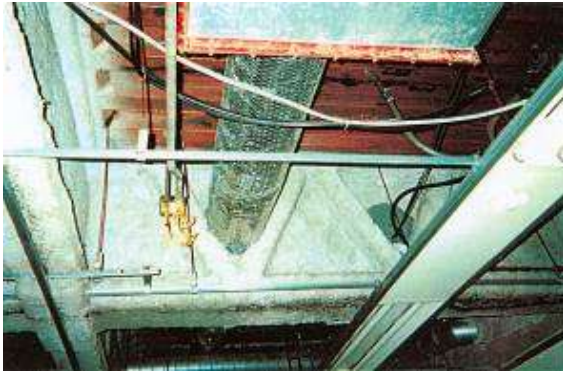
鉄骨造の梁・柱の耐火被覆

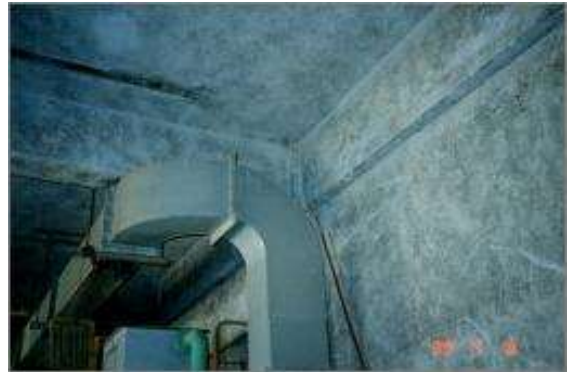
機械室の壁・天井の断熱

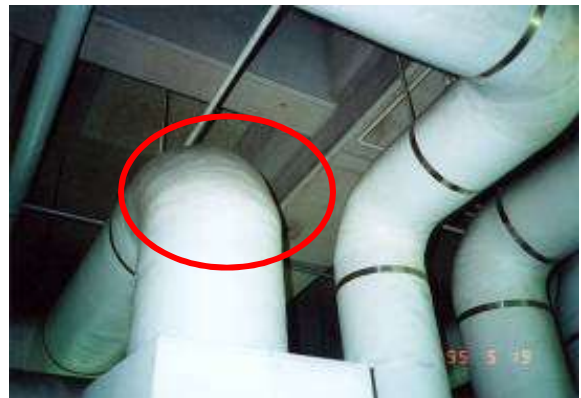
保温材（配管等）

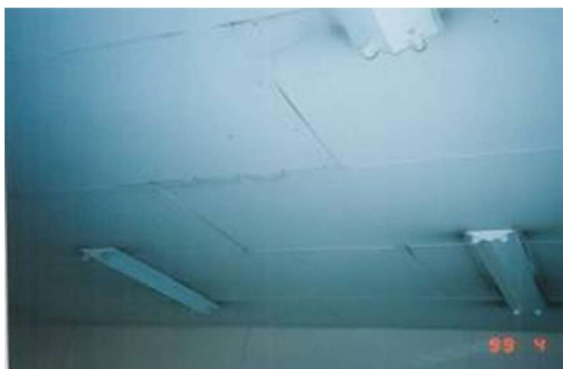
天井のスレート板
