令和5年度 グリーンエキスパート事業
いもり池外来スイレン対策等業務
報告書

令和5年12月

信越自然環境事務所

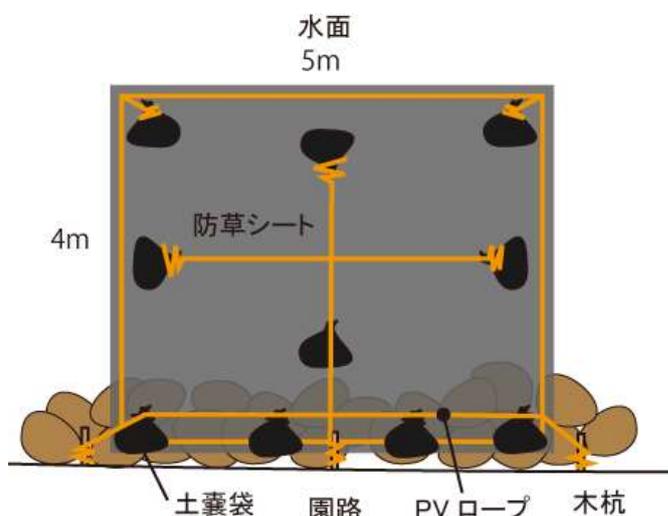
図 2-1 薄型防草シートの石積護岸部への設置イメージ

市販されている防草シートのうち、安価で耐久性の強い製品で、ある程度の幅がある製品として、株式会社イノベックスの販売している「防草シートハイグレード8（黒）」を使用した。本製品は4m×5mや3m×5mなどの規格の製品があり、利用期間の目安が8年と長い。錘に使用した土嚢袋は黒色のUV耐性のある製品とし、シートや土嚢袋の固定には作業しやすく、引っ張り荷重にも強いPVロープを使用した。

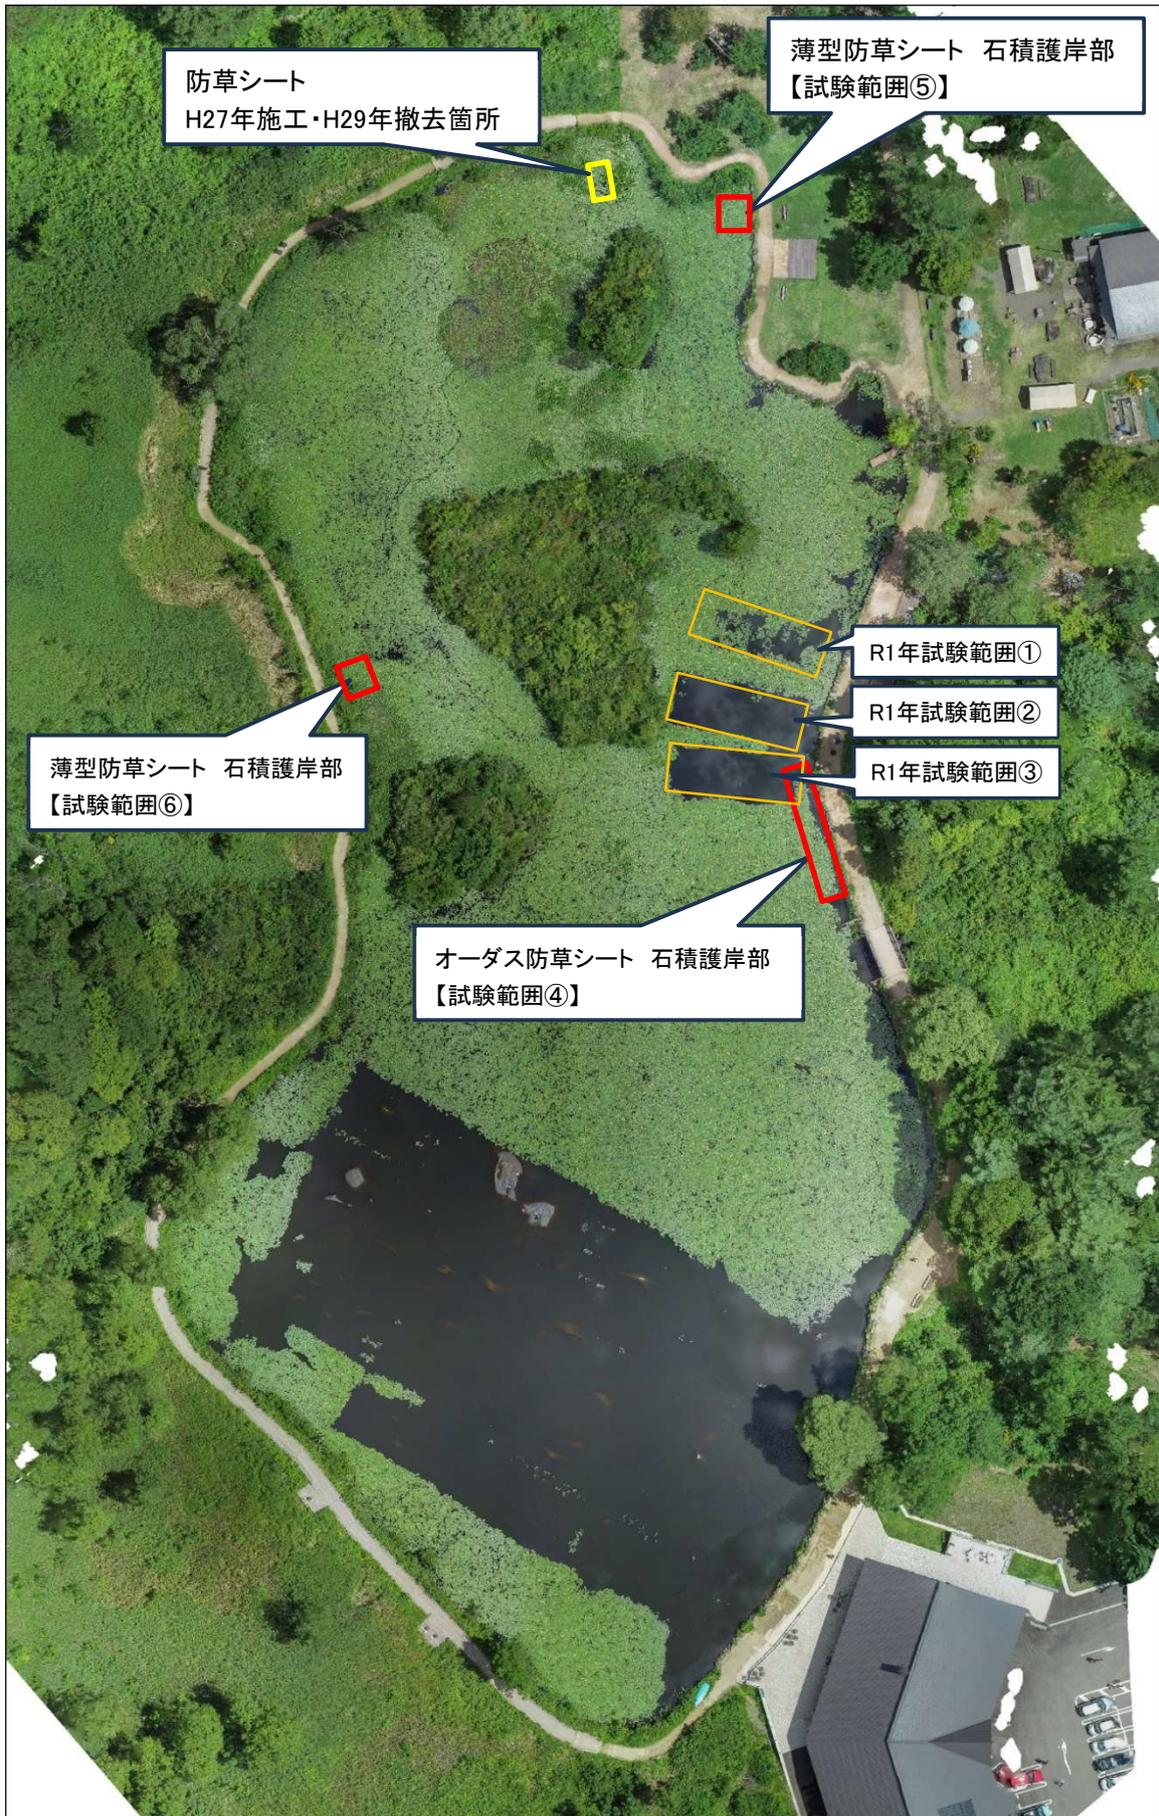
図 2-2 試験敷設箇所（下図いもり池オルソ画像R4.8.17撮影）

設置箇所を図2-2に示す。いもり池の東側の芭蕉苑近くの護岸に設置した（試験範囲⑤）。

設置箇所を図 2-2 に示す。いもり池の西側で、令和元年度試験施工箇所の対岸付近とした (試験範囲⑥)。

設置箇所を図 2-2 に示す。既存シートの移動の負担を考慮して、令和元年度試験施工箇所の近くに設置した (試験範囲④)。

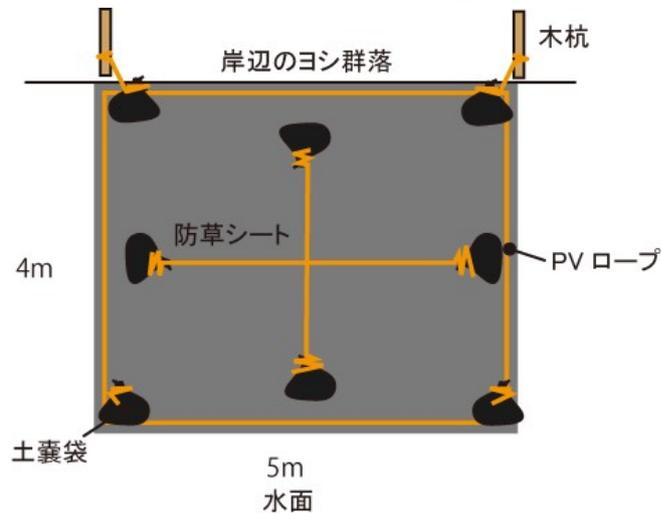
図 2-3 薄型防草シート of 植生のある護岸部への設置イメージ

設置方法も基本的に同じであるが、植生のある護岸部は、施工したシートを回収するため、陸側に木杭を設置し、そこに防草シートにつけたPV ロープと土嚢袋を連結させた。

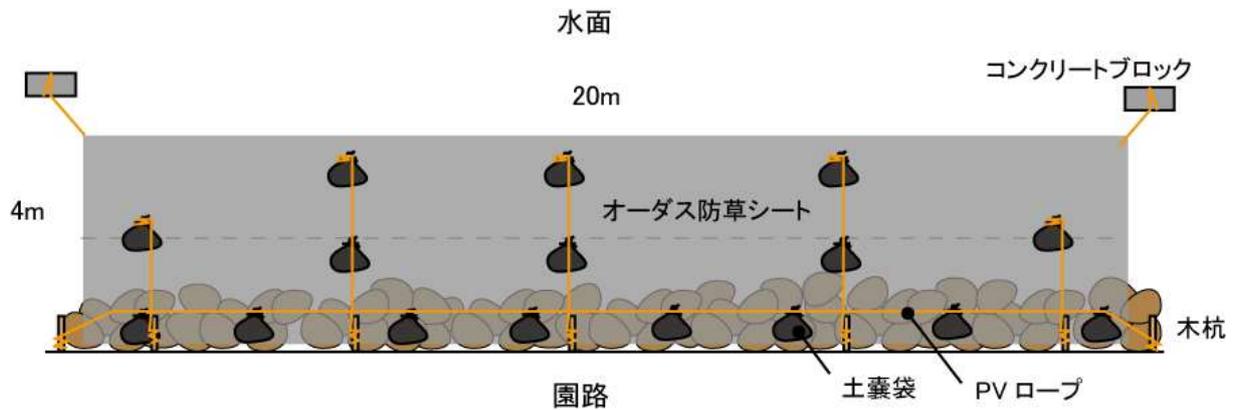
図 2-5 既存の防草シート(オーダス防草シート)の石積護岸への設置イメージ

既存で施工された10m×20m (2m×20mが5枚連結されている) の大きさを4mと6m幅に切り取り、4m×20mを現地の石積護岸部に施工した。

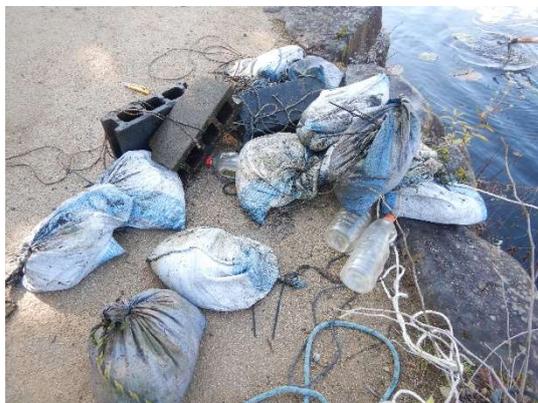
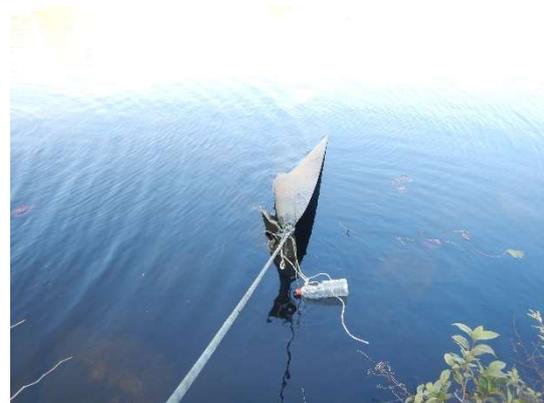
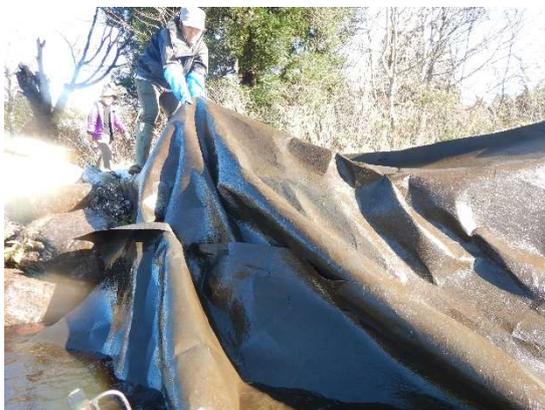
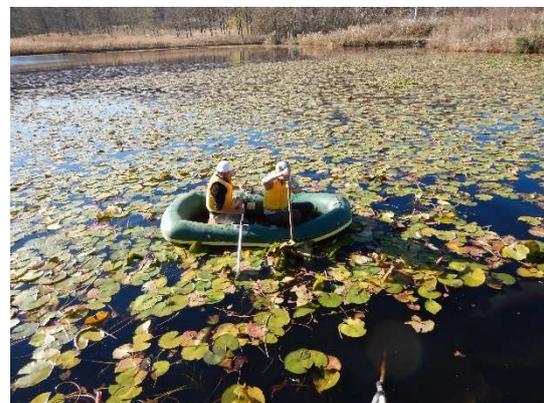
写真 2-1 令和元年度敷設の防草シートの移動の様子

設置された防草シートの移動については、錘として設置している土嚢袋やコンクリートブロックの回収後、防草シートの隅にロープを巻いて、岸から引っ張り移動した。

回収した土嚢袋とコンクリートブロック

防草シートを引っ張る様子

防草シートの岸への引き上げ

浮き上がり防止

既存の防草シートの移動について、試験施工地③を移動した結果では、20m×10mを人力で移動させることは難しく、滑車の設置や自動車によるけん引が必要と思われた。このため、再利用を検討する場合には、動かせる程度の大きさに現地で分割する必要がある。分割は、カッターによる裁断で、ボート上から行うことができた。

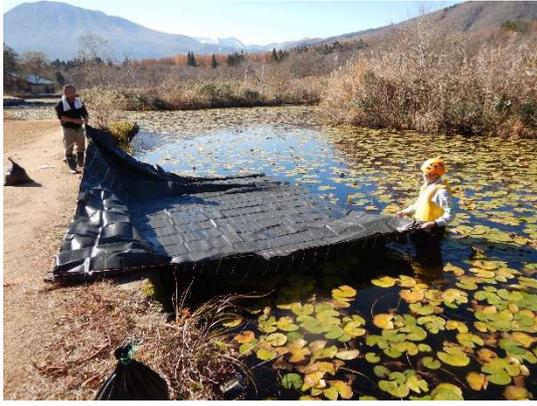
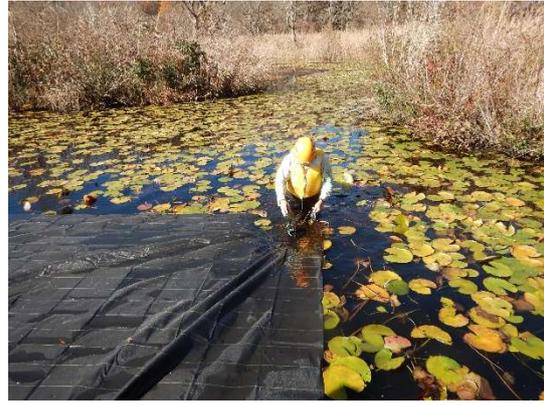
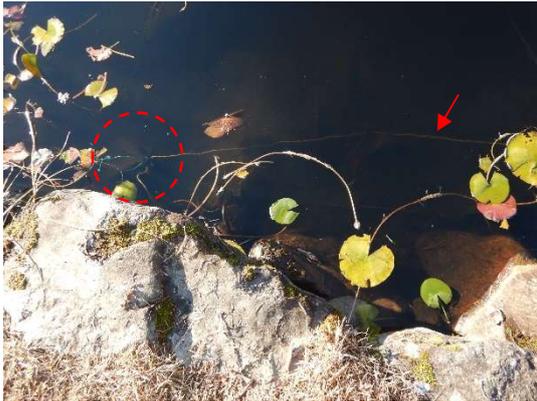
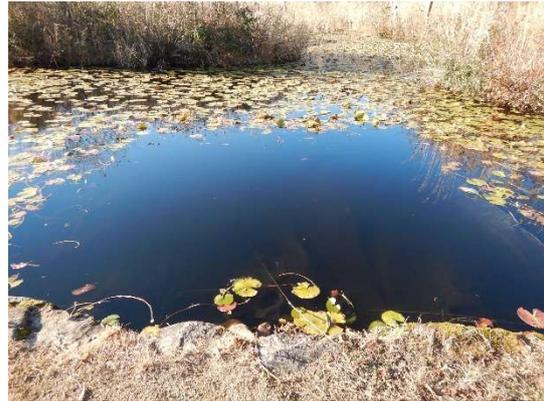
写真 2-2 試験範囲⑤ 薄型防草シート(石積護岸部)敷設の様子

薄型防草シートは施工は容易

薄型防草シートの沈降性は低い

設置した土嚢袋はPVロープで繋いだ

試験範囲⑤の敷設後の様子

防草シートには、PV ロープと土嚢袋による錘をつけ、池の底に四角に張った状態で、固定した。しかし、薄型の防草シートは、軽く親水性も低いため、浮き上がりが大きく、今回は小面積であったために、ある程度抑えることができたが、現状の方法ではこれ以上の大面積化は難しい。

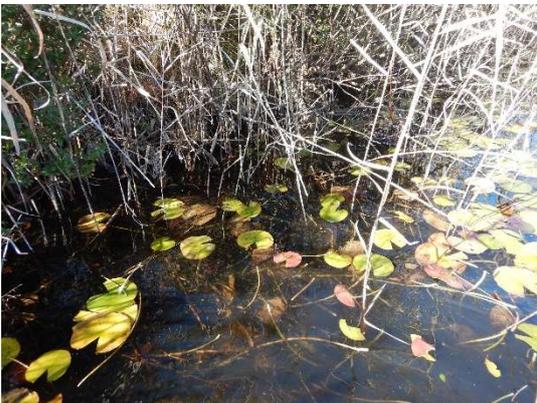
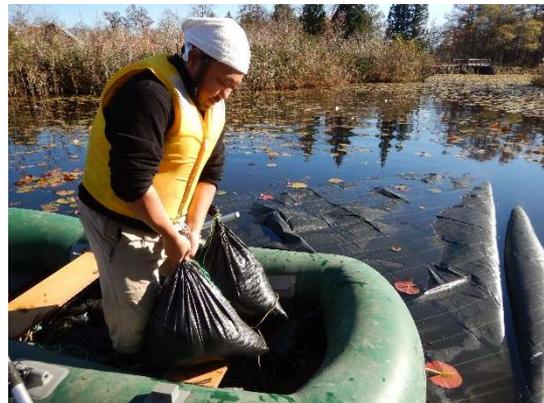
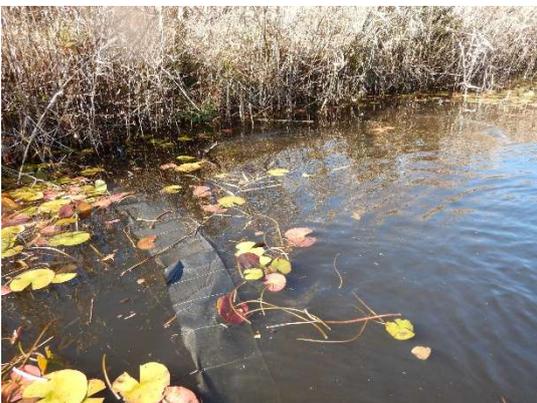
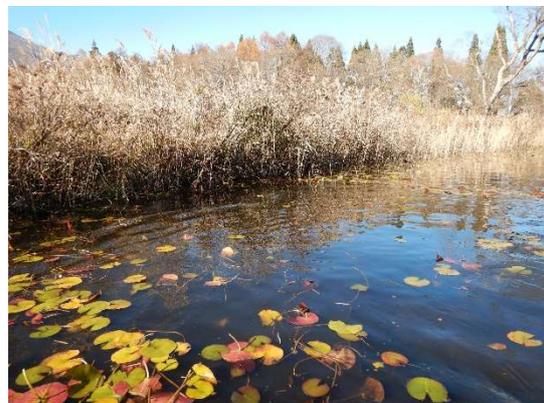
写真 2-3 試験範囲⑥ 薄型防草シート(植生のある護岸)敷設の様子

水際部はスイレンとヨシが混生していた

土嚢袋の設置

薄型防草シートは沈降性が課題

試験範囲⑥の敷設後の様子

岸際の植生として、水面に僅かにヨシが生育していたが、ヨシとスイレンは岸際では混生しており、スイレンを岸際まで駆除するにはヨシを刈り取る必要があった。水面側に飛び出した部分を刈り取ることはできたが、岸際には低木が生育していることがあるため、岸際までのスイレンを覆うためには伐採が必要となる（図 2-7）。

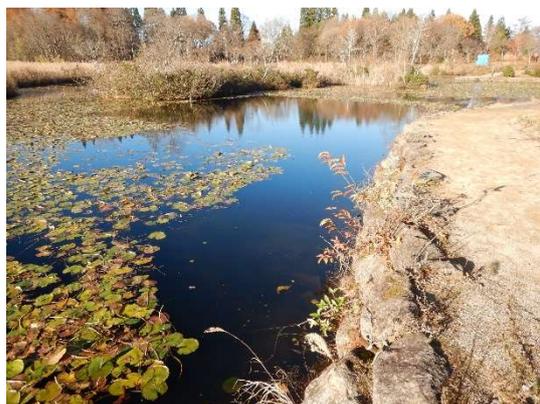
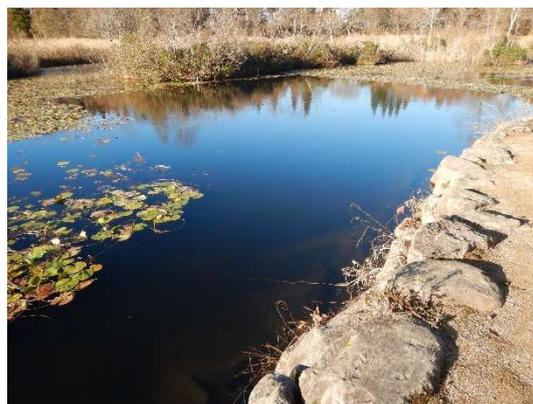
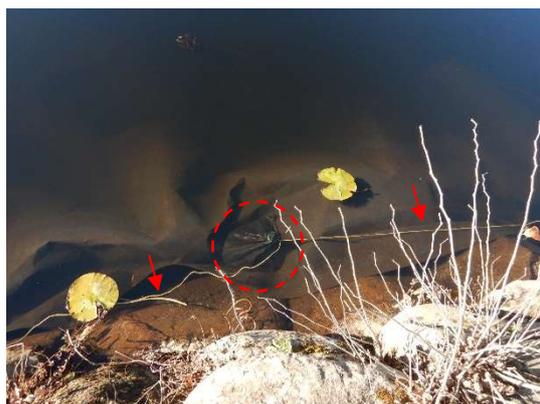
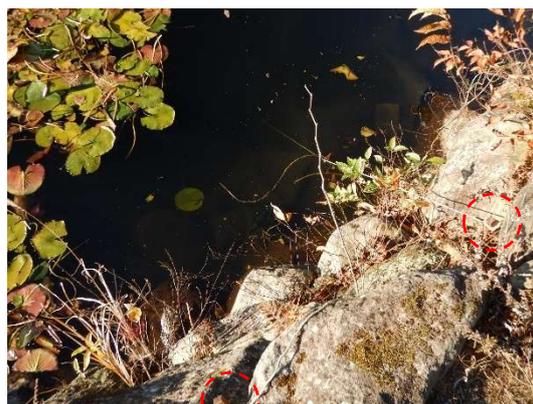
写真 2-4 試験範囲④ 既存の防草シートの再利用(石積護岸部)敷設の様子

試験範囲④ 設置後の様子

設置した土嚢袋はPVロープで繋いだ

PVロープは木杭に固定した

オーダス防草シートについても、ある程度の浮き上がりが見られたが、既存の施工箇所程度に収まるものと思われる。

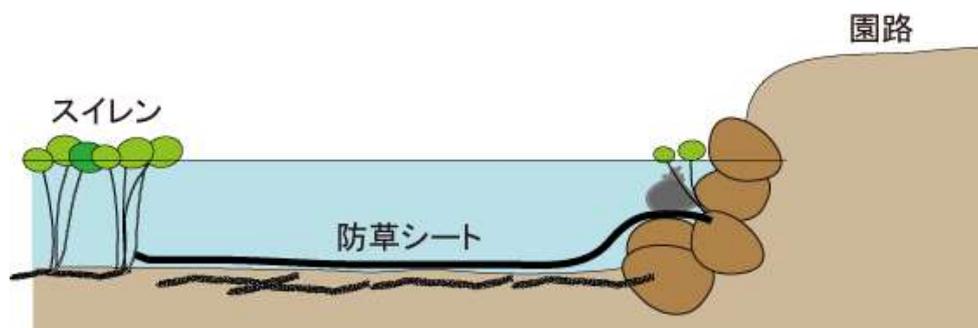
図 2-6 石積護岸部の垂直に積まれた部分に侵入したスイレン

また、護岸部の石の積み方によっては隙間が生じ、岸のすぐ脇までスイレンが生育している場合があり、シートで覆いきれなかった（図 2-6）。これは試験範囲⑤で数株見られた。

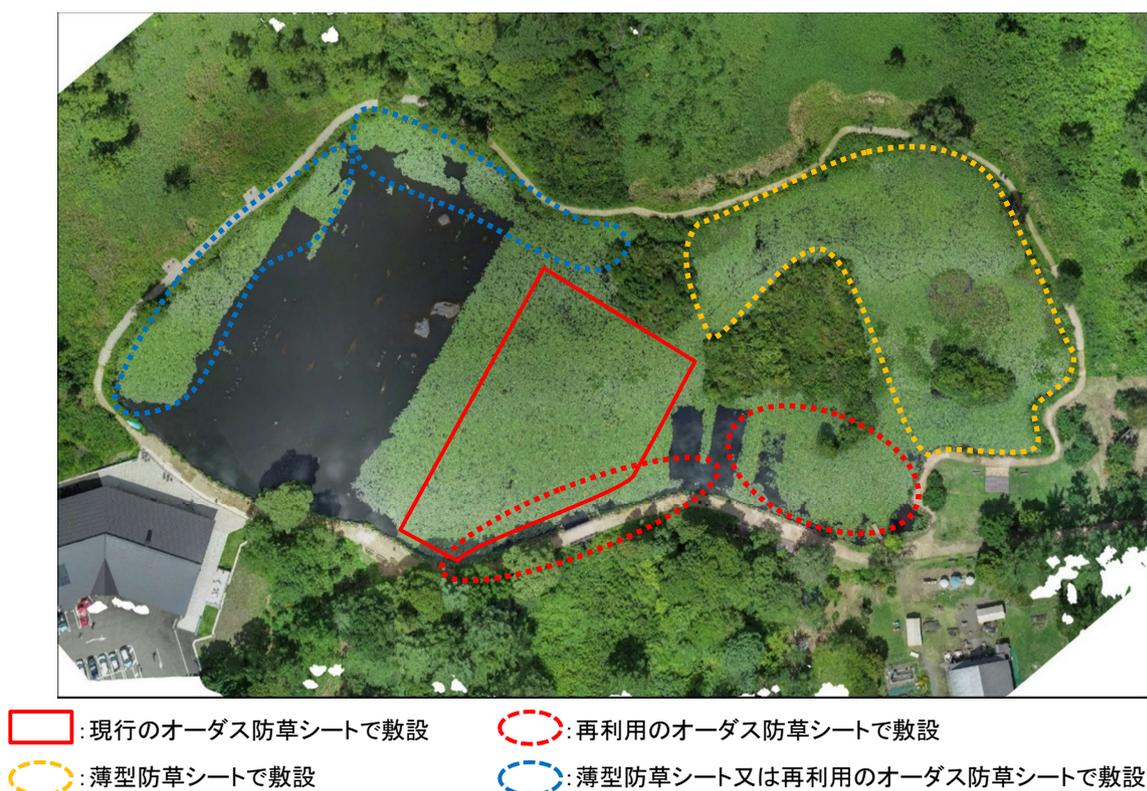
図 2-8 今後のスイレン駆除範囲の検討案

今回試験敷設を行った試験範囲⑤と⑥については、周辺を含めて水深が浅く、池の底もしっかりしているため、歩いて作業することが可能であった。このため薄型防草シートを効率よく施工することができる。一方、水深が浅いことと既存の敷設場所から離れているために、オーダス防草シートを移動させて、再設置することは難しい（図 2-8）。

今回の試験範囲④やその北側のデッキまでの範囲は、既存のオーダス防草シート施工箇所に近いこと、水深があり薄型防草シートの敷設の作業労力や浮き上がりの可能性を考慮すると、オーダス防草シートの再利用に適していると考えられる。

いもり池の南西側の岸近くの箇所については、岸際は比較的浅いため薄型防草シートも固定しやすく、オーダス防草シートの再利用も可能な範囲と考えられる。

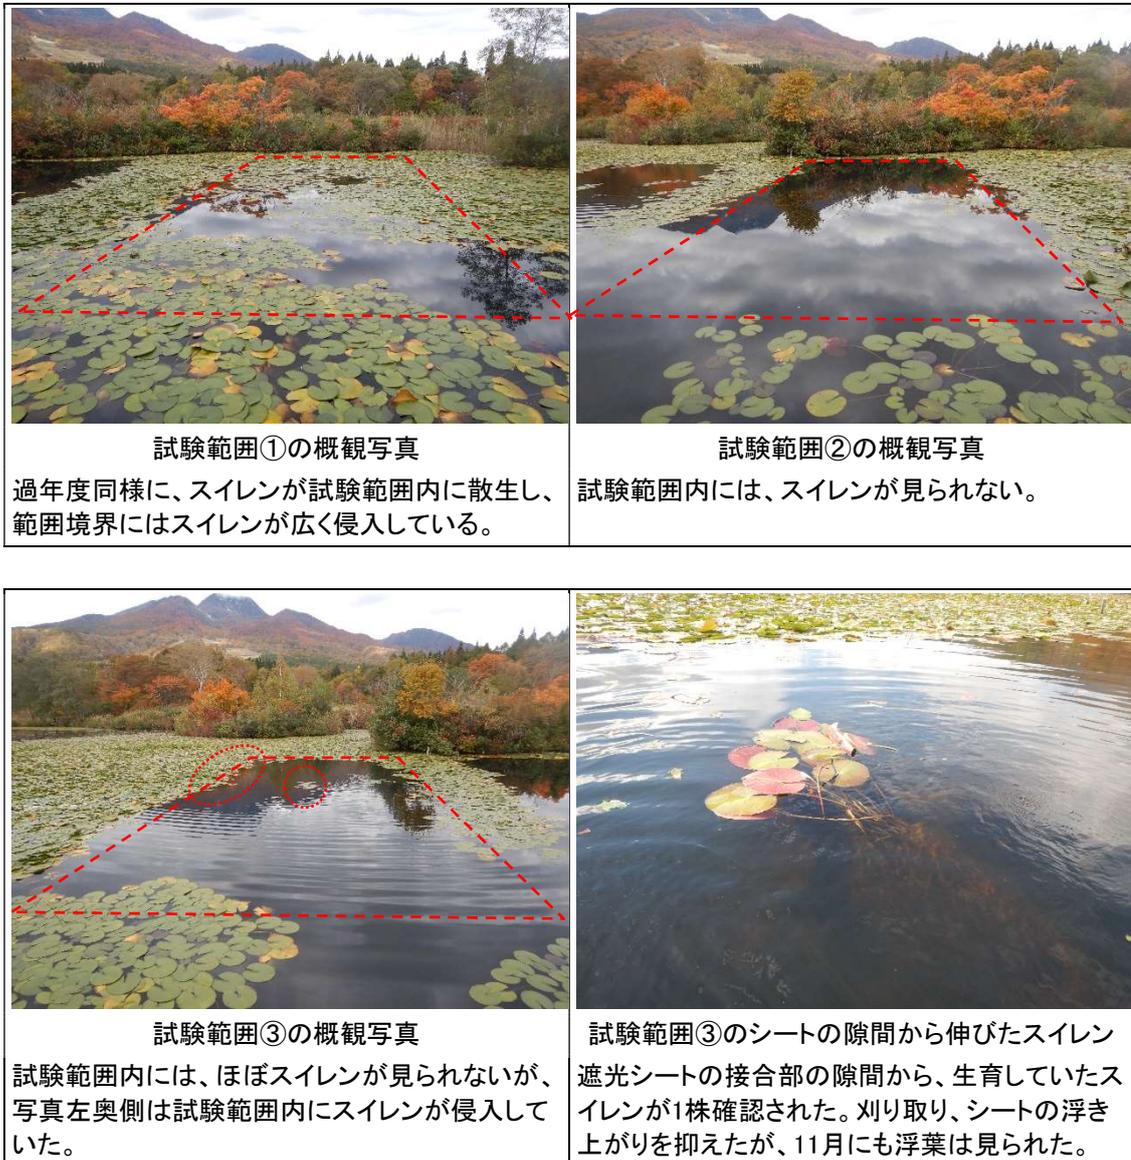
写真 3-1 試験地の状況

現地の遮光シートの設置状況とスイレンの生育状況を写真 3-1 に示す。

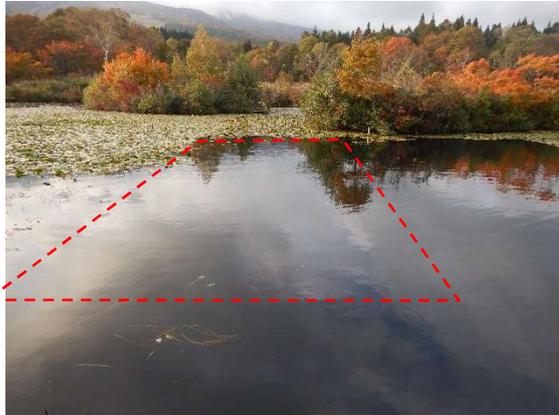
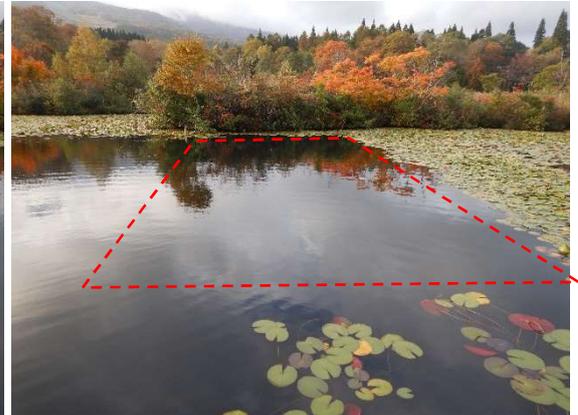
写真 3-2 メンテナンス実施後の写真

試験範囲内のスイレンについて、試験範囲②と③について、浮葉の刈り取りと根茎の除去を行った。

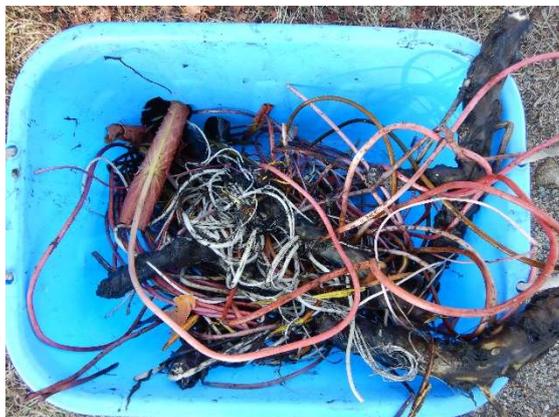
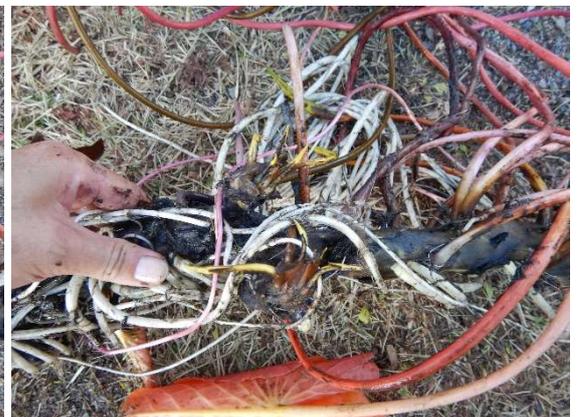
写真 3-3 掘り取った根茎

10月に試験範囲③の中央付近にシートの接合部から生育していたスイレンについて、11月21-22日においても、浮葉が確認されたため、防草シートの移動後に、鍬で根茎を掘り取った。また、試験範囲②と③の境界部分に生育していたスイレンの根茎については、根がよく張っており、掘り取れたのは極めて僅かであった。

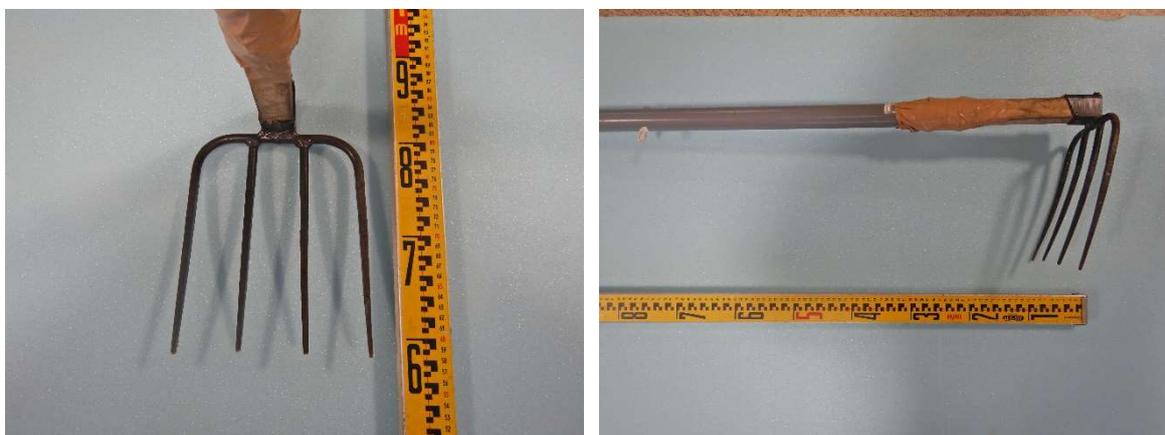
写真 4-1 錘として使用した土嚢袋の回収に使用した鍬

移動にはまず、錘として設置した土嚢袋を回収する必要がある。試験範囲③の錘として設置した土嚢袋は、PV ロープにそれぞれが連結されているために、鍬（写真 4-1）で全て回収できた。土嚢袋が乗った状態では、シートの移動は困難である。

採取に使用した鍬
（藁やたい肥をまぜるためのもの）

木製の柄を塩ビパイプに差し込み
柄全体で3.2mの長さとした
