## 第1章 実施者と協議会

本実施計画は、環境省北海道地方環境事務所が、サロベツ川放水路南側湿原周辺の乾燥化対策、ササの侵入抑制対策、サロベツ原生花園園地跡地の修復、泥炭採掘跡地等の再生を行うためにとりまとめたものです。

## 第4章 サロベツ川放水路南側湿原周辺における事業実施計画

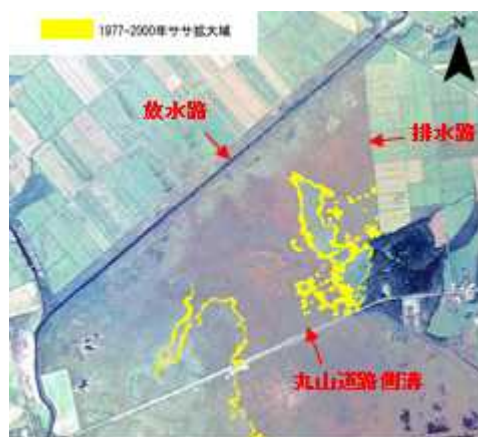
図 5-2 ササ生育地拡大域と排水要因

丸山道路北側湿原のササ生育地拡大域は、放水路、排水路、丸山道路側溝という水路に三方を囲まれており、これらの水路へ地下水が流出することで乾燥化が急速に進行し、ササ生育地が拡大する要因になったと考えられます。ササは、従来の生育地の周囲に地下茎を伸ばすことで生育地を拡大させます。周囲の地下水位が高く維持されている箇所では、地下茎の生長が阻害され生育地の拡大に

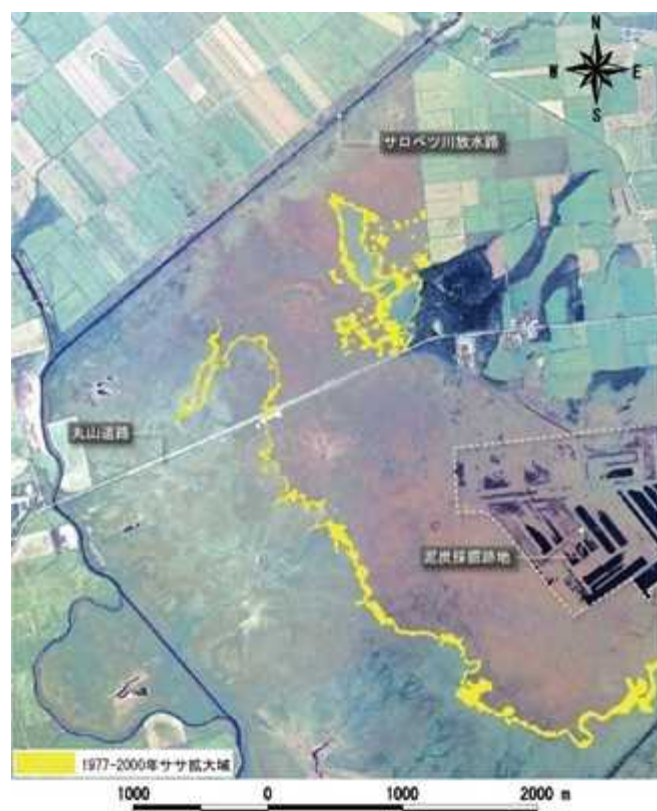
図 5-6 ササ生育地の変化(ササ前線)

したがって、まずはモニタリングを継続してササ生育地の動向と地下水位を監視します。広大なエリア全体の排水を抑制するような根本的対応は困難を伴うので、これ以上の高層湿原植生へのササの侵入を阻止する手法を検討するための試験施工を行います。

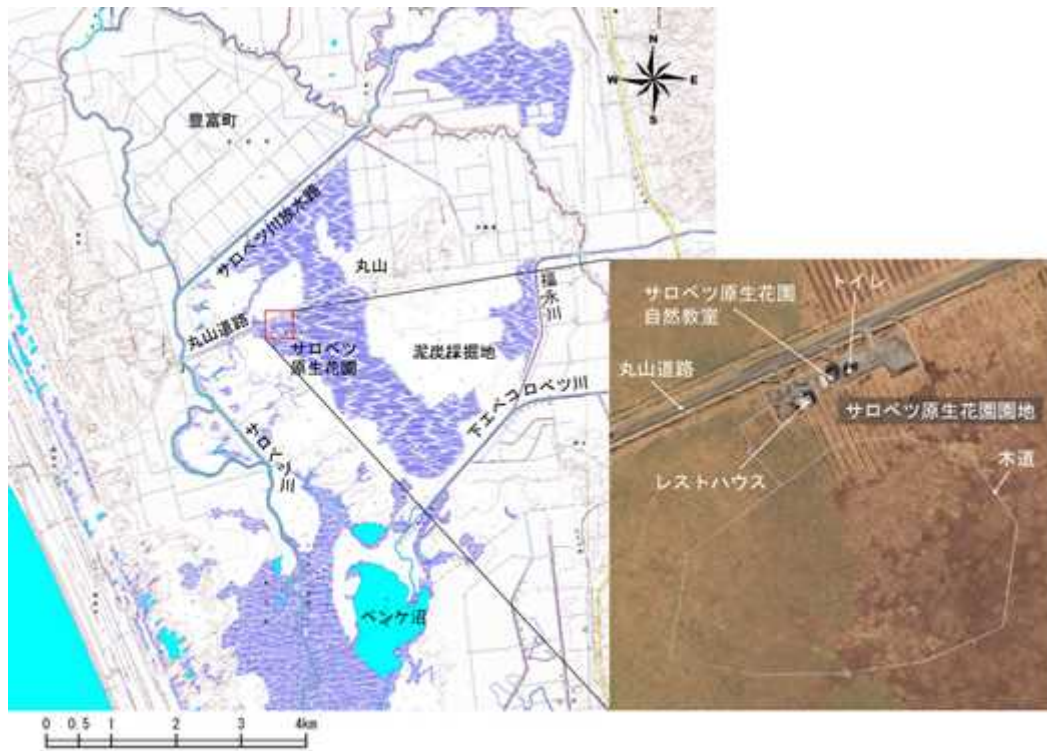
図 6-1 対象地となるサロベツ原生花園園地周辺の湿原

サロベツ原生花園園地は、湿原の泥炭地上に盛土して整備していることから、毎年周辺の地盤沈下が進み湛水被害を生じる等の問題がある他、周辺湿原植生への影響を含め、様々な環境保全上の課題を抱えています。このため、丸山地区に機能移転が予定されており、サロベツ原生花園は事業を廃止し、原則的に施設は撤去されます。施設撤去後に残る敷地の原状回復を目的とし、サロベツ原生花園園地及び周囲の湿原を自然再生の対象区域とします。

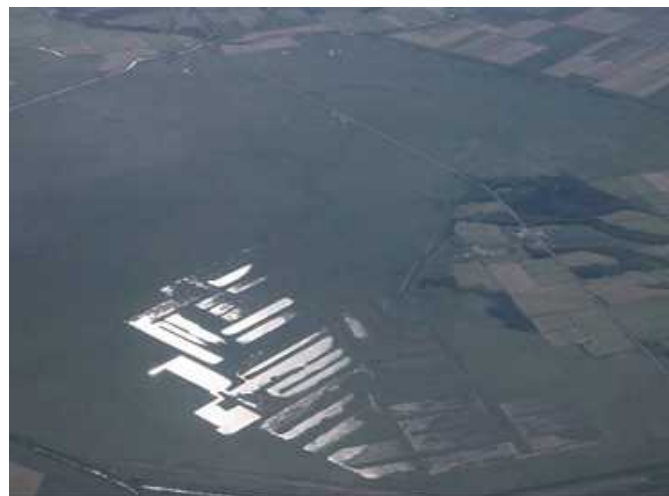
図 7-2 南東方向上空からみた泥炭採掘跡地

泥炭採掘跡地は、採掘前には高層湿原植生が広がっていました。浚渫船によって採掘された泥炭は鑄鉄管を介して工場に圧送され、粉碎されたのち、ろ過フィルターから漏れた泥炭残さは、排水とともに明渠で採掘跡地に戻されました。工場から戻された泥炭残さはペースト状になっており、明渠から近い採掘箇所にはこれらが分布しています。一方、明渠から離れた採掘箇所では泥炭残さの供給がなく、掘削時に切り出されたが浚渫船に吸い残されたブロック状の泥炭が浮遊しているか、これらも存在せず開水面になっています。

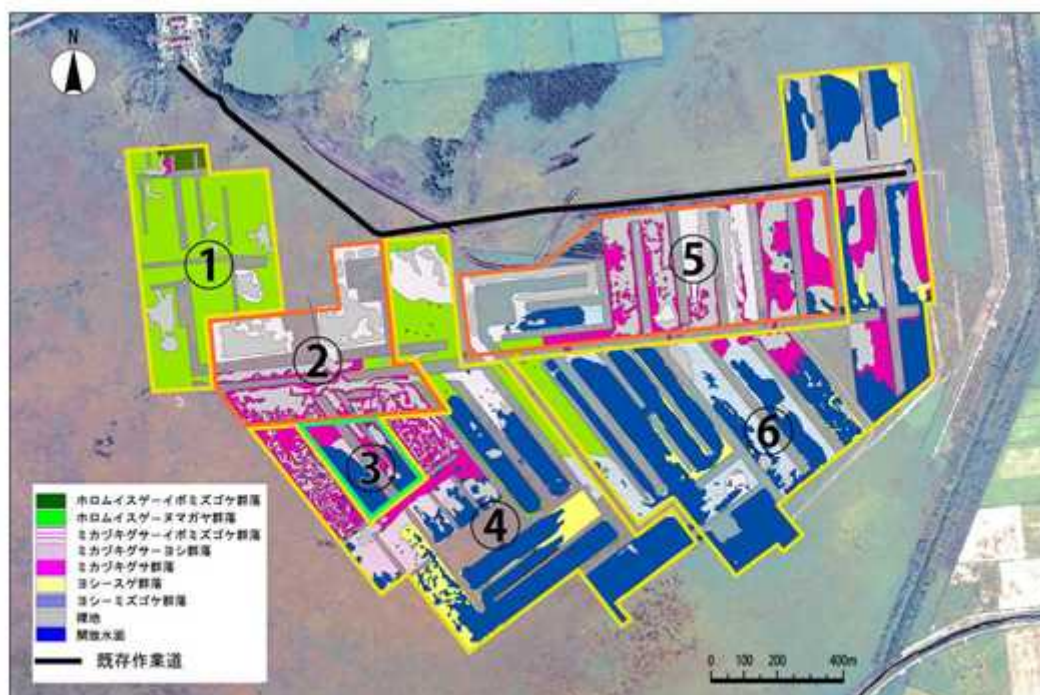
図 7-5 ゾーニング

泥炭採掘跡地の環境の特徴を踏まえて修復の優先度と方向性を検討すると、泥炭採掘跡地の修復に向けて表 7-2、図 7-5 に示すゾーニングが考えられます。

ゾーン①～④(エリアA)は、周囲に高層湿原植生が分布しており、周辺環境との調和の面からみると、高層湿原植生を修復する優先度が高い。ただし、現状の植物生育状況や鳥類の利用状況を考慮し、以下の方向性が望ましいと考えられます。

| 区分 | 周囲の植生 | 修復の優先度 | 修復の方向性 | |
|---|---|---|---|---|
| ⑤ | 低層湿原植生<br>(ササ混生タイプ) | 小 | 修復 | 裸地状態が続いている採掘箇所の植物の定着を促す。 |
| ⑥ | | | 推移を見守る | 陸化した採掘箇所では、植生の遷移を見守る。開水面は、オオヒシクイの利用を考慮して現況を維持する。 |

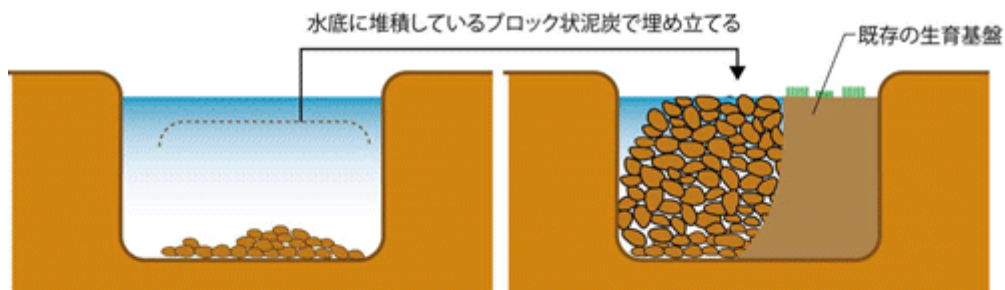
図 7-12 泥炭ブロックを活用した生育基盤の創出イメージ

開水面として残す採掘箇所に沈殿するブロック状泥炭を運搬し、浮島と連結させるように埋め立てて生育基盤を創出します。創出した生育基盤に植物が定着し、個々のブロック状泥炭が繁茂する植物によって連結し、まとまった植生になると予想されます。試験的に一つの採掘箇所でも小規模に施工し、効果が認められた場合は施工範囲を拡大します。
