## 5. 泥炭採掘跡地周辺の現状

### 5.1 泥炭採掘の範囲

## 5.2 泥炭採掘跡地の泥炭性状

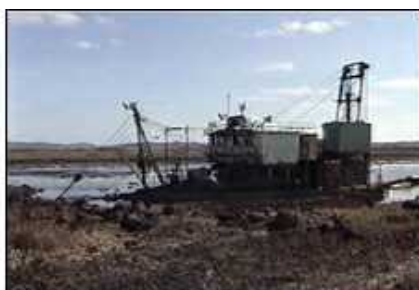
採掘に用いられた浚渫船。  
前方にカッターの付いたアームを備え、後方には泥炭採掘水を圧送するホースが見える。

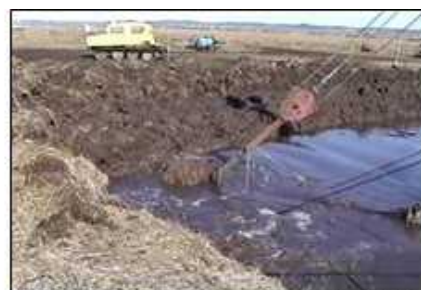
アームに付いた直径 1.5mカッターを左右に振って泥炭を切り出す様子。

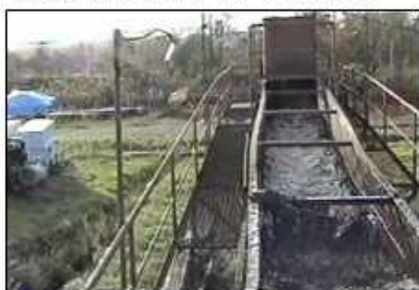
浚渫船からポンプで圧送された泥炭採掘水。  
植物繊維を多く含む。

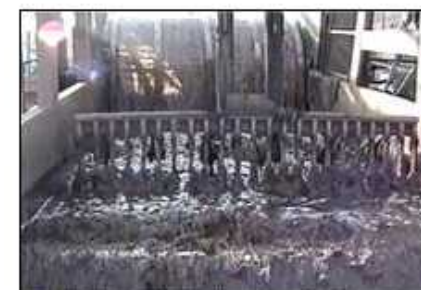
かき集められた泥炭の繊維。泥炭採掘水は遠心分離機で腐植質をこし取られた後採掘跡地に戻される。

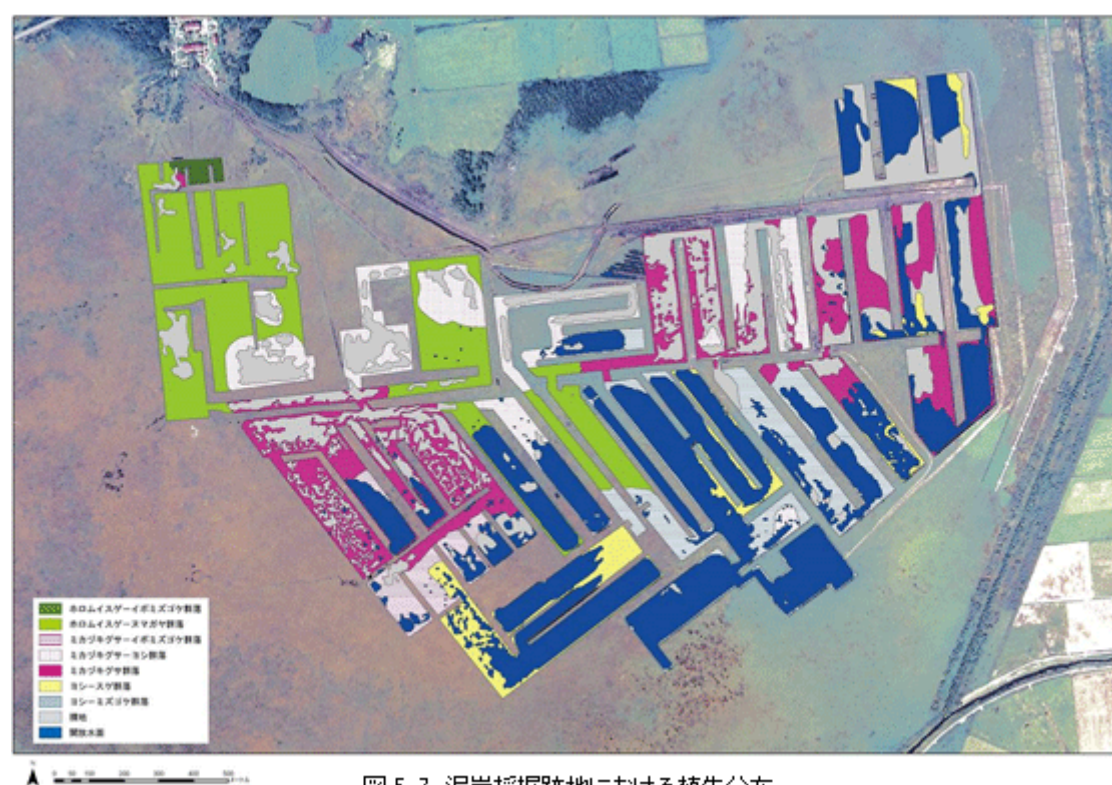
泥炭採掘跡地における相観植生図を図 5-7 に示します。各群落の生育概要は次の通りです。泥炭採掘時期、泥炭残さの埋め戻し時期、埋め戻された泥炭性状及び採掘跡地表面の状態によって植生分布に違いがあることがわかります。

図 5-7 泥炭採掘跡地における植生分布

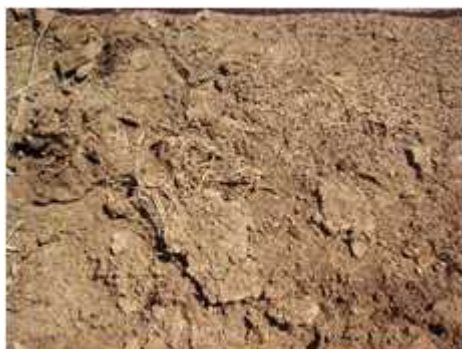
図 5-14 乾燥時には表層が剥離する。枯死した幼植物がみられる。

裸地の表層は、乾燥時には層状に剥離します。裸地と植物が生育している箇所の土壌水分を比較すると、地表面より5cm以上深い層では植物の有無に関らず土壌水分に相違はありませんでしたが、表層1cmの土壌水分は裸地で突出して少ない結果となりました。裸地では表層の浅い層のみが極端に乾燥していることが示唆されました。

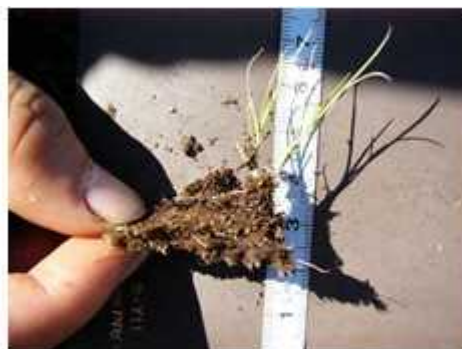
図 5-15 剥離した表層に生育していた幼植物。深さ 5mm 程度の深さに根が横走している。

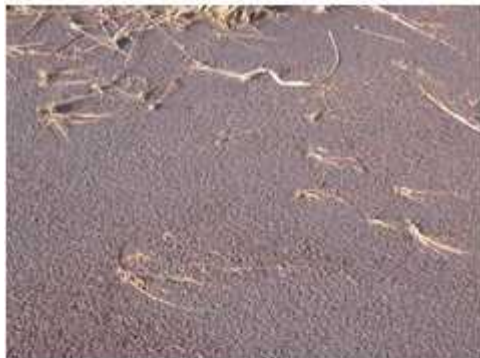
図 5-18 降雨後の流水によって倒伏と思われる植物

裸地部では、冠水すると微細な繊維質であるペースト状泥炭が浮き上がり、地表面の微細な凹凸による水の流れによって移動するため地表面の攪乱が大きく、発芽した幼植物も倒伏・流出してしまい、植物の定着が難しくなっていると考えられます。

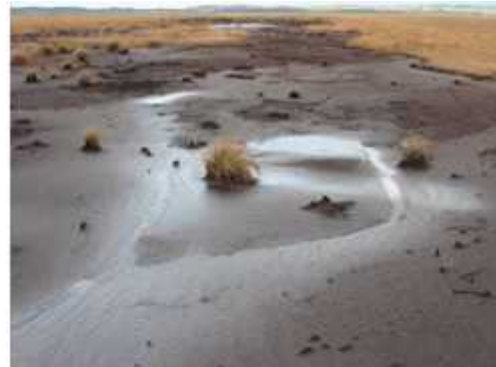
図 5-19 降雨後にみられた水の流れた跡

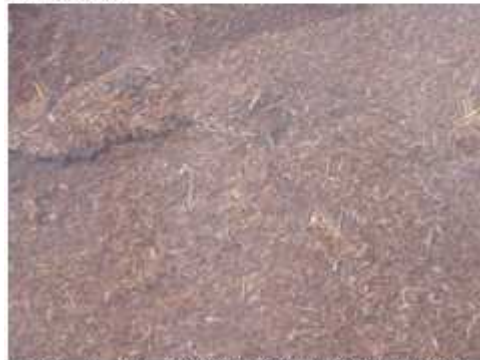
図 5-20 表層の微細な泥炭の残渣が水溜りを漂っている

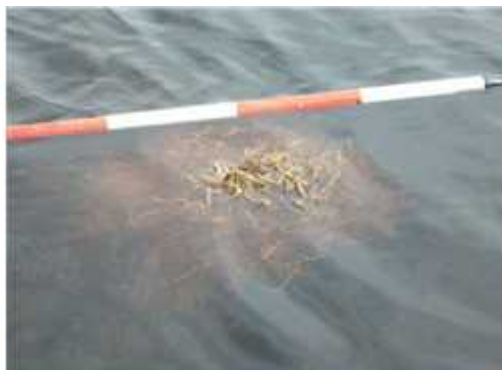
図 5-26 水中に浮遊するブロック状泥炭

工場からの泥炭残さが返送されなかった採掘跡地は、開水面となっています。水中には、カッターで切り出されたが浚渫船に吸い残されたブロック状の泥炭が、底から数 10cm から数 m の厚さで浮遊あるいは堆積しています。これらのブロック状泥炭は、開水面の埋立てや閉塞している裸地の土壌改良を行う等する場合に、材料として活用できる可能性があります。
