## 4. 施工後の地下水位、植物の推移

### 4.1 水抜き水路1（落合沼）における地下水位、植物の推移

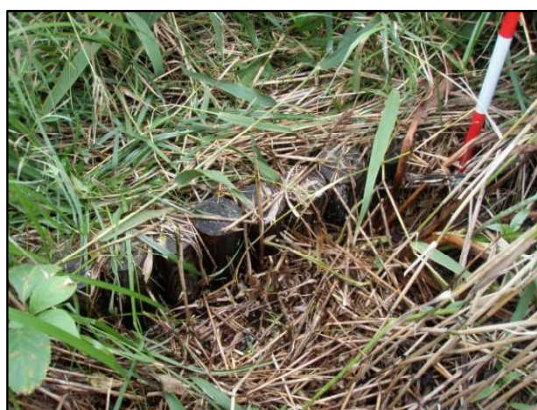
破損等は  
みられなかった

図 7.1.2 水抜き水路 2 堰き止め工の末端部に設置されている土留め杭

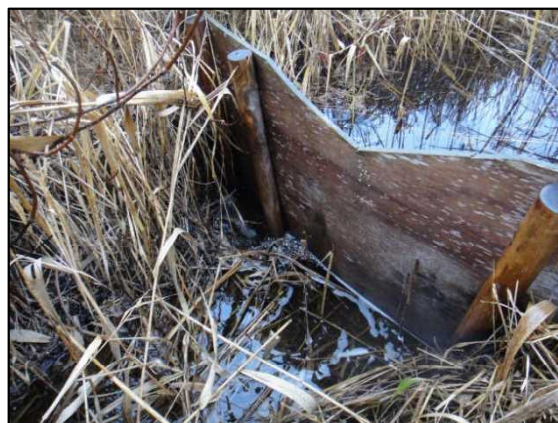
水抜き水路 3、4、5 には試験的な仮堰が 2011 年に設置されている。本年度で設置後約 2 年が経過し、仮堰自体に破損はみられないが、堰の脇からの漏水を確認した。

堰の脇からの漏水  
がみられた

図 7.1.3 水抜き水路 3 に設置された仮堰

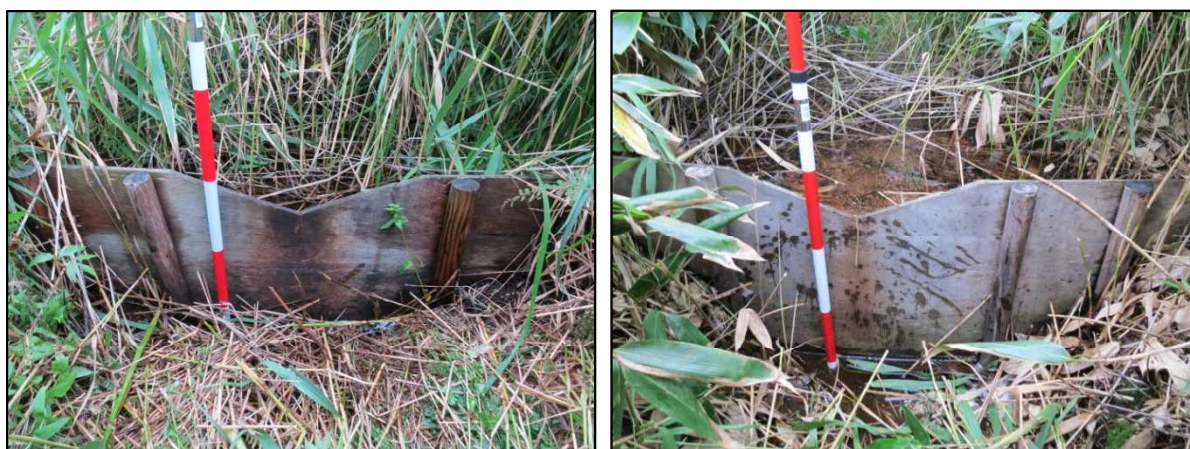
図 7.1.4 水抜き水路 4 (左) 及び水抜き水路 5 (右) における仮堰の状況

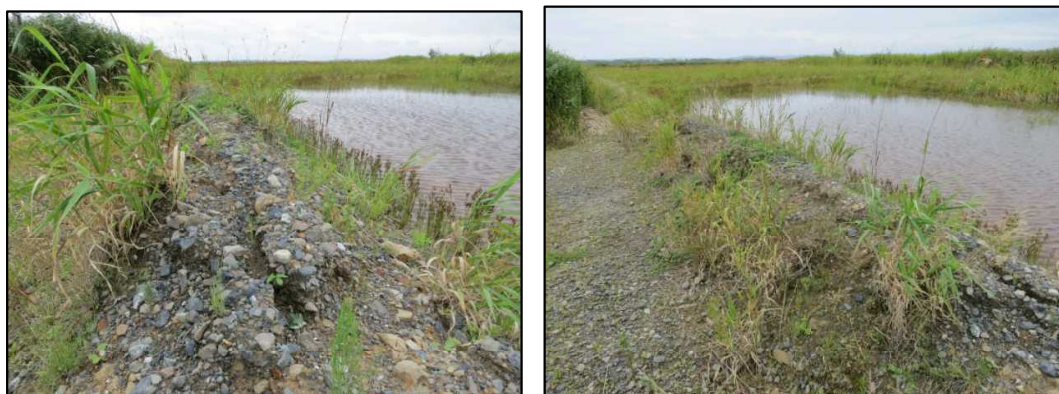
原生花園園地跡地において各試験区画の境界に造成された盛土が部分的に崩れていた。石礫を多く含む現地発生土で盛土されており植生の定着はまばらで、盛土の侵食が各所でみられた。

図 7.1.5 各試験区画の境界に造成された盛土の侵食状況

現時点では漏水等はみられず、境界盛土としての機能は維持されているが、今後も侵食が進行するおそれがあることから、補修等の何らかの対応が必要と考えられる。

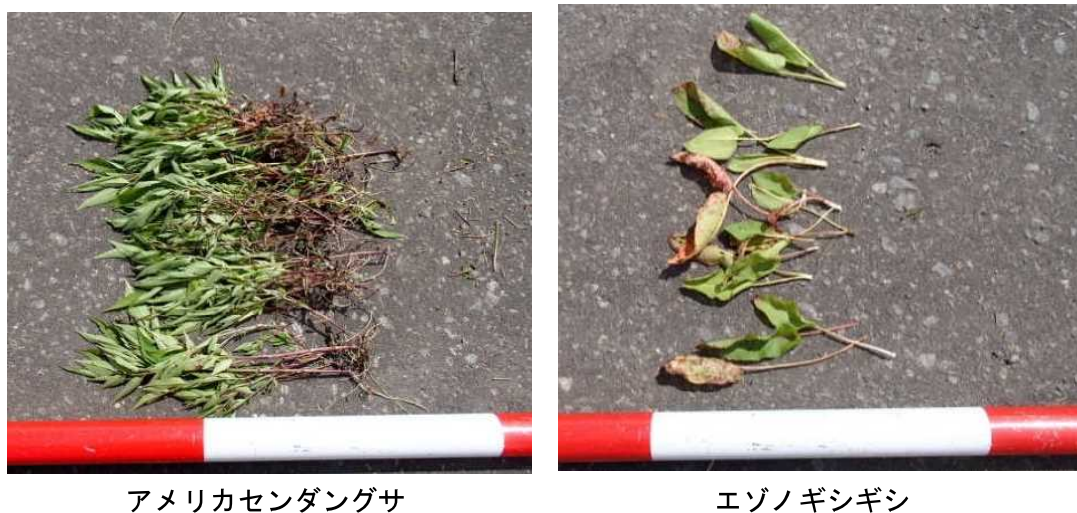
図 7.2.1 抜き取った外来種

原生花園跡地において、B 区画でアメリカセンダングサ、エゾノギシギシを確認したため、環境省の指示のもと、抜き取りを行った。図 7.2.1 に抜き取ったアメリカセンダングサとエゾノギシギシを示す。B 区画は冠水しにくい条件下にあり、これが外来種の侵入・定着の一因と考えられた。
