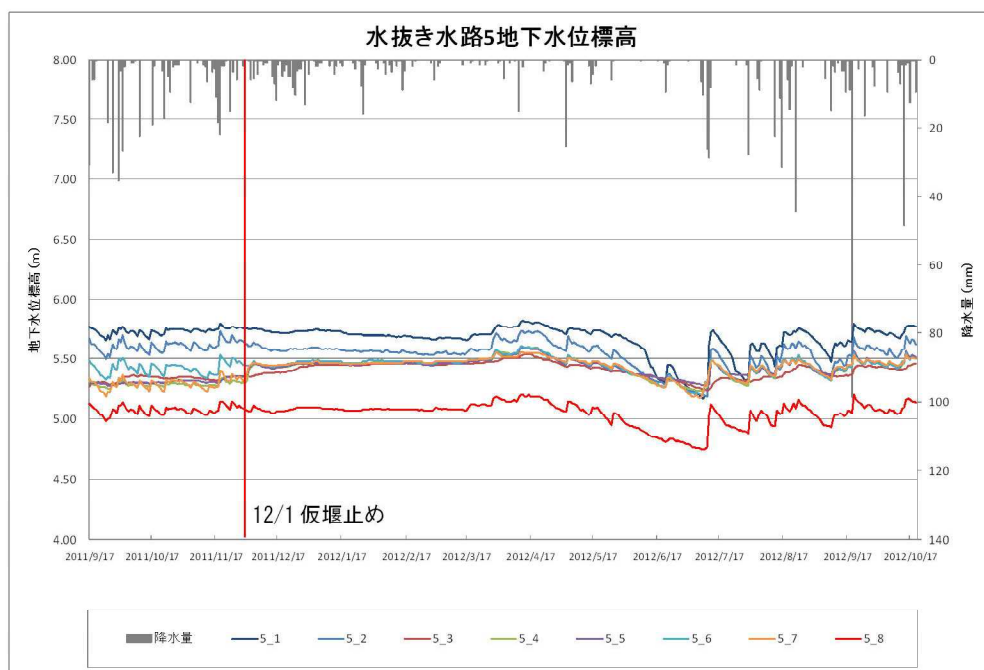
仮堰止め後の推移をみると、堰止め部上流の No. 5-3、5-4、5-5、5-6、5-7 で上昇が確認された。最上流部の No. 5-1、5-2 について変化は確認されなかった。

図 II. 6. 14 水抜き水路 5 の地下水位変動 (GL 以下深度)

図 II. 6. 15 水抜き水路 5 の地下水位変動 (標高)

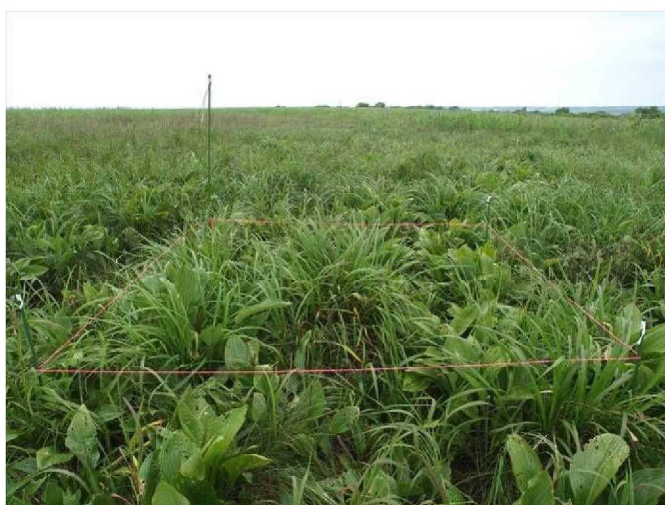
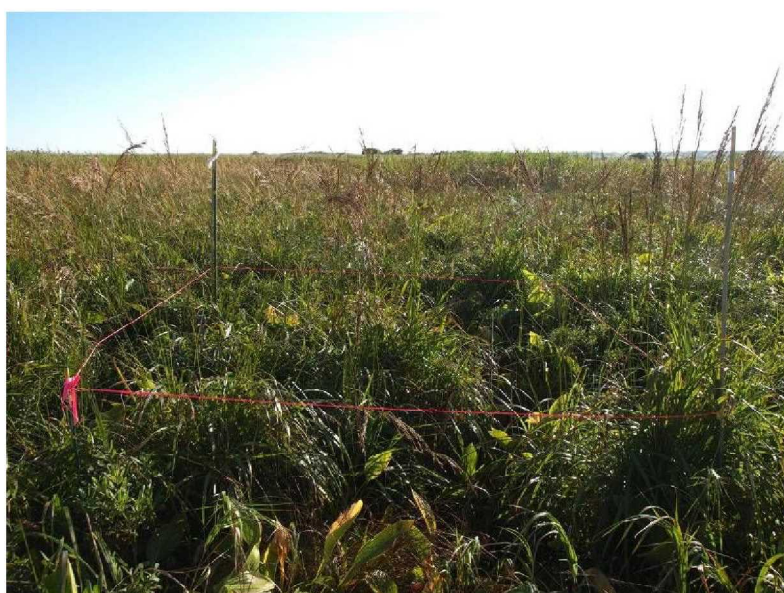
写真Ⅱ.6.2 No. 92 地点

- ・ No. 92 地点においてタチギボウシの減少傾向が確認された。

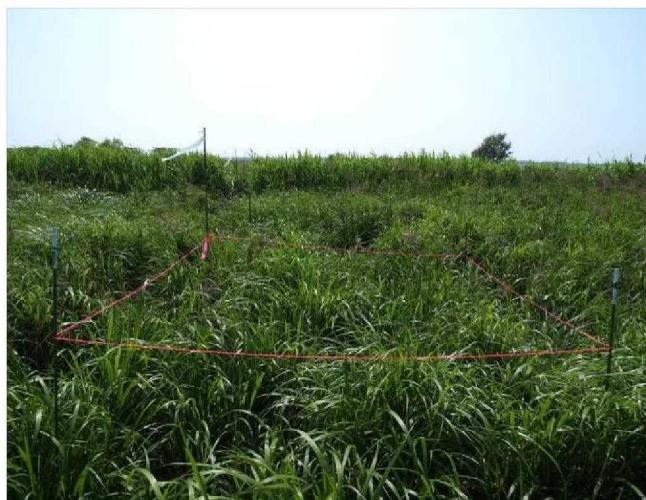
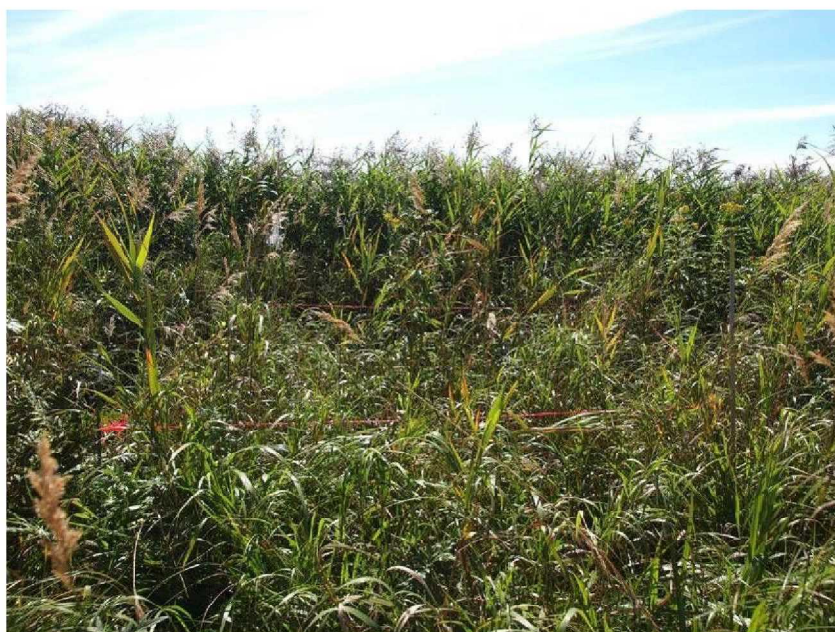
写真Ⅱ. 6. 3 No. 4-3 地点

- ・昨年度調査と変化は確認されなかった。

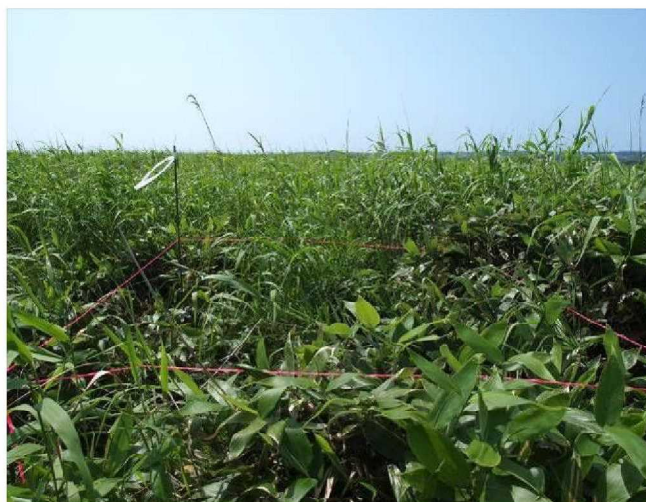
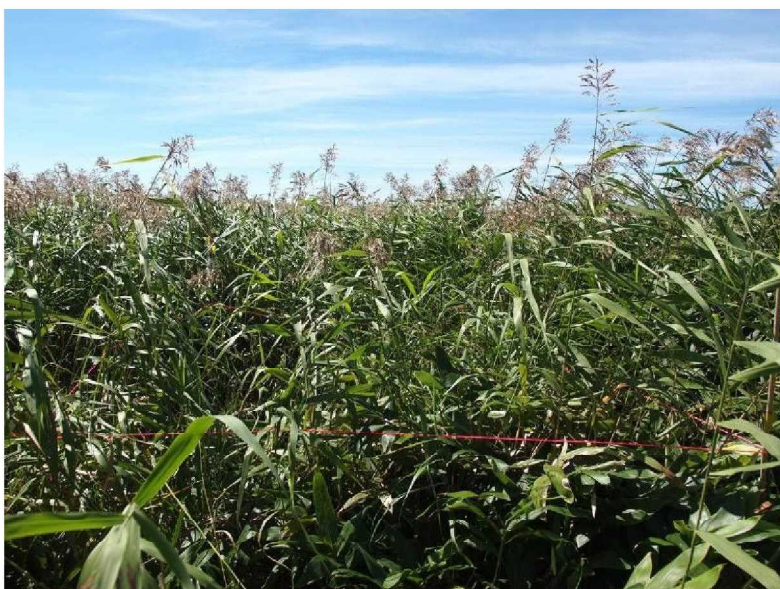
写真Ⅱ.6.4 No. 5-3 地点

- No. 5-2 地点においてヨシの増加傾向が確認された。
- No. 5-3 地点においてチマキザサの減少傾向が確認された。

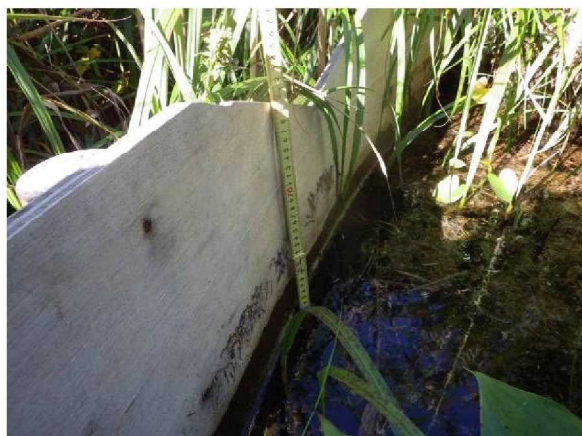
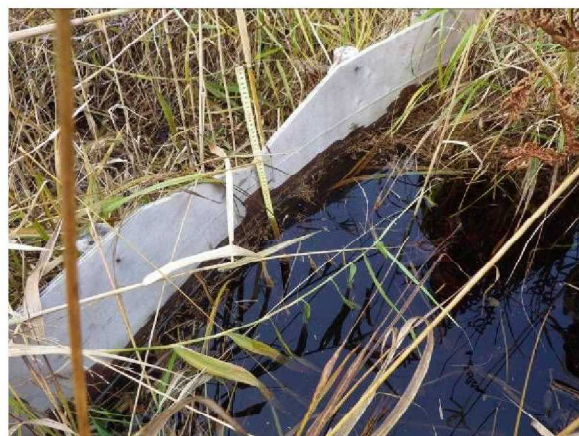
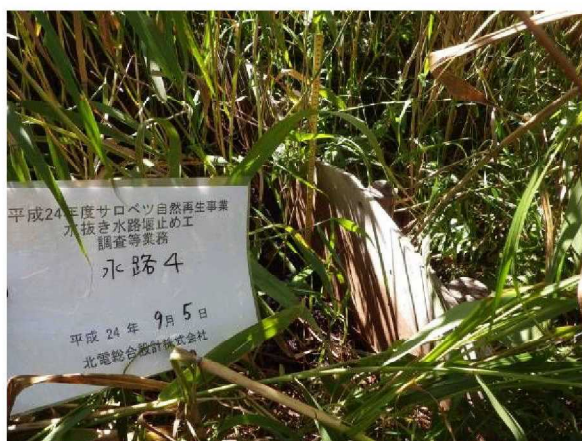
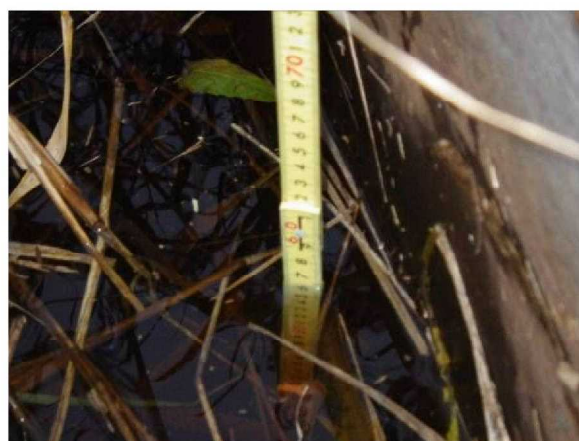
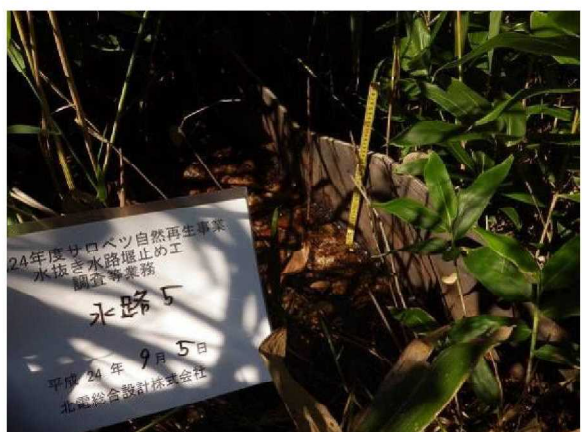
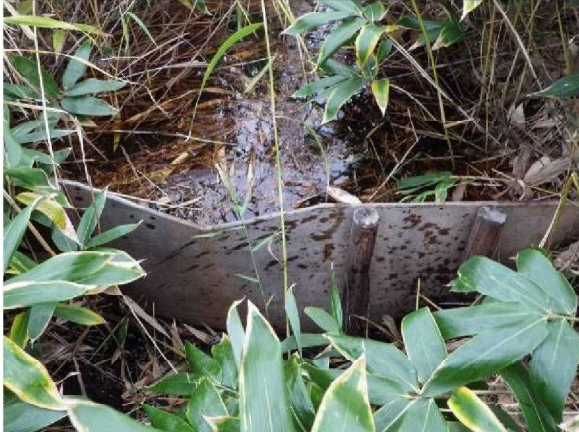
写真Ⅱ.6.5 仮堰の状況

植物調査及び地下水データ回収時に、仮堰の状況について確認を行ったところ、各地点とも堰上流部に 60cm 程度の水深で水が溜まっている状況であった。越流はしていないため、堰下部等より若干の水漏れが発生していると考えられるが、地下水流出の低下にある一定の効果を果たしていると考えられた。調査時の状況写真を下記に示す。

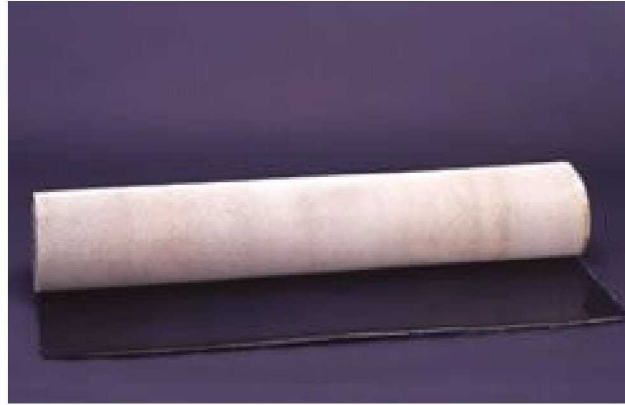
ベントナイト+HDPE 二層構造防水シート

幅 1200mm×長さ 7.2m  $t=3.5\text{mm}$  以上 約 47kg 5.0kg/m<sup>2</sup> 材料費 3,000 円/m

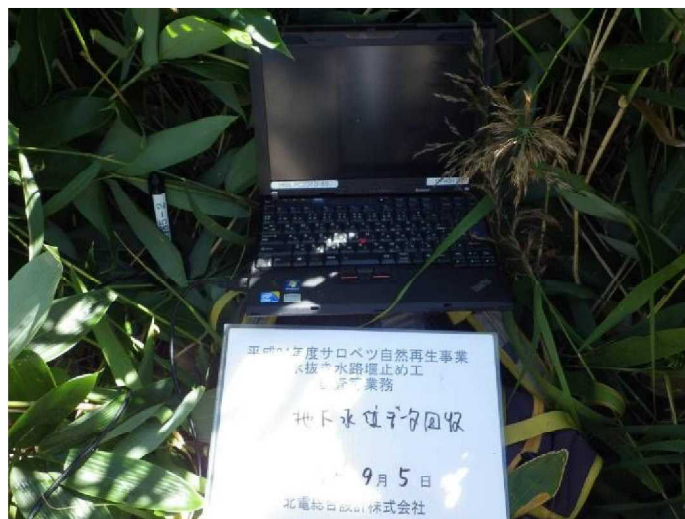
写真Ⅲ. 4.1 地下水位計データ回収

ロープ式水位計による直測りと、地下水位計のデータ回収、分析により、地下水位の状況を把握した。また連続観測のデータ回収及び補完のための一斉測水の調査結果から対策実施前後の地下水位標高分布の変化を解析し、地下水位の現況を評価した。
