# (1) 後背高層湿原植生域

## 6.2 水抜き水路 2

## IV 原生花園園地跡地のモニタリング

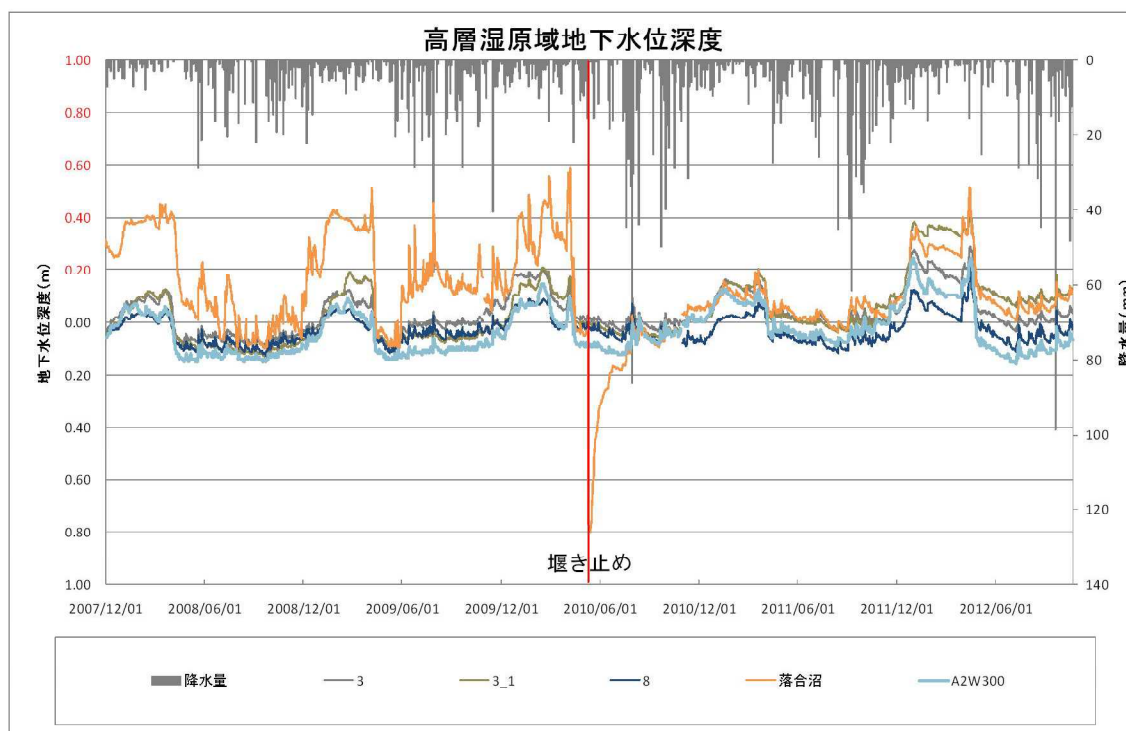
図Ⅲ. 6. 2 高層湿原植生域の地下水位変動（GL 以下深度）

落合沼の堰止めにより、安定的な地下水位の維持が目標とされる後背高層湿原植生域に該当する地点の地下水位変動をみると、夏季の地下水位低下が少なく、GL-10cm～+10cm程度の範囲で推移しており、年間を通して安定している状況が確認された。平成23年（2011年）～平成24年（2012年）の冬季は前年に比べ高い水位となった。

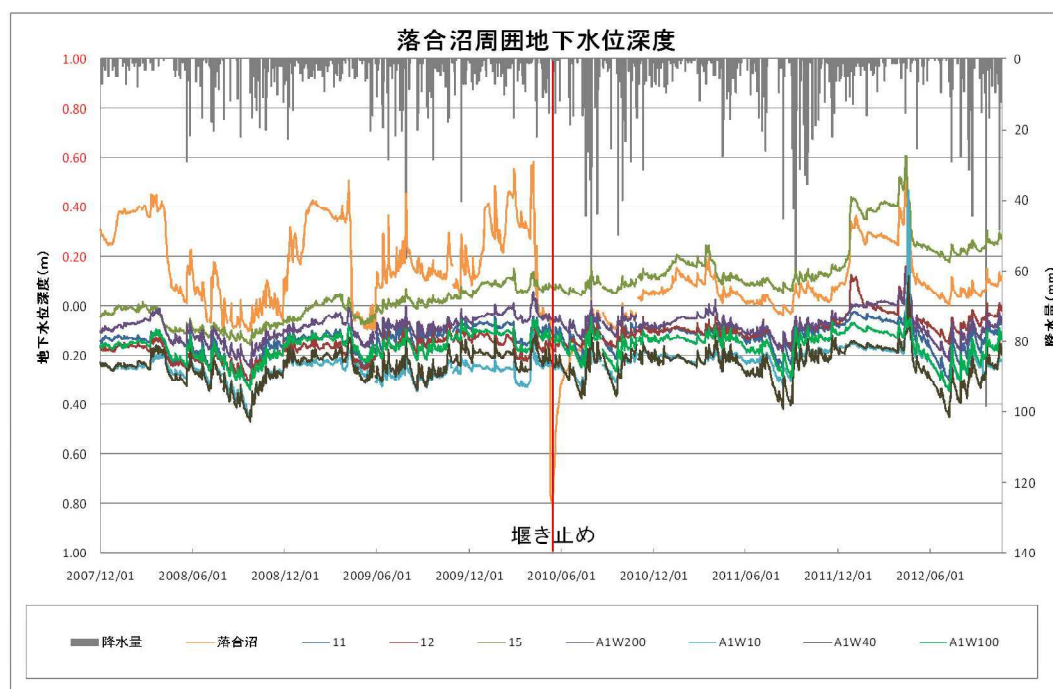
図Ⅲ. 6. 4 落合沼周囲の地下水位変動（GL 以下深度）

調査地点のうち、沼淵から 50m 以上離隔のある A1 測線においては、本年も堰止め後の明確な変化は確認されなかった。沼淵に程近い No. 12 と 15 において、堰止め後から若干の水位の上昇と安定が継続している。なお、No. 15 については、他の水位変動に比較し不自然な上昇となっており、地盤が緩く地下水位計のずれが生じている可能性がある。

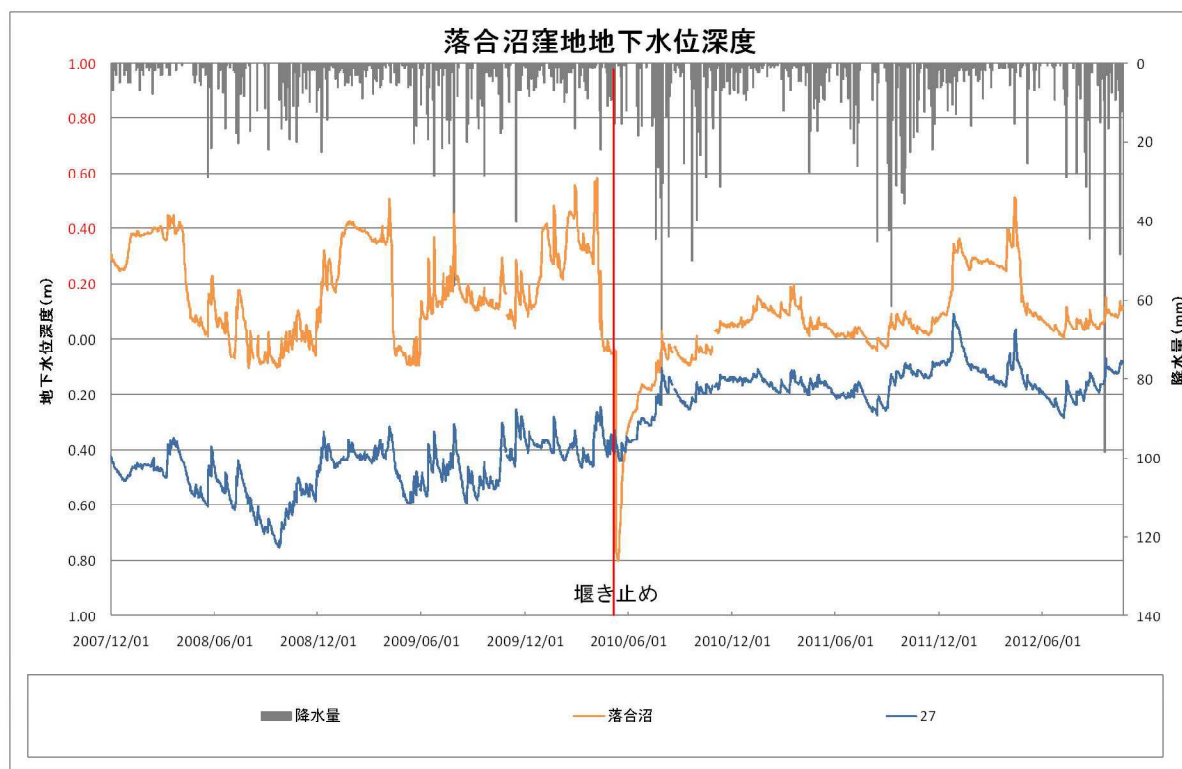
図Ⅲ. 6. 7 落合沼窪地の地下水位変動（GL 以下深度）

落合沼跡においては、堰止め工竣工後の2010年8月以降、冬季を除き標高4.8～5.0m程度の間で水位が安定して湛水している。2011年の12月から2012年4月の冬季にかけては前年に比較し水位が大きく上昇しているが、前年に比較し積雪量が多かった影響と考えられる。

2010年10月以降の1年間の変動状況は、2011年の4月上旬に最高水位（5.4m）、8月上旬に最低水位（4.8m）を記録しており、年変動水位は約60cmとなっている。

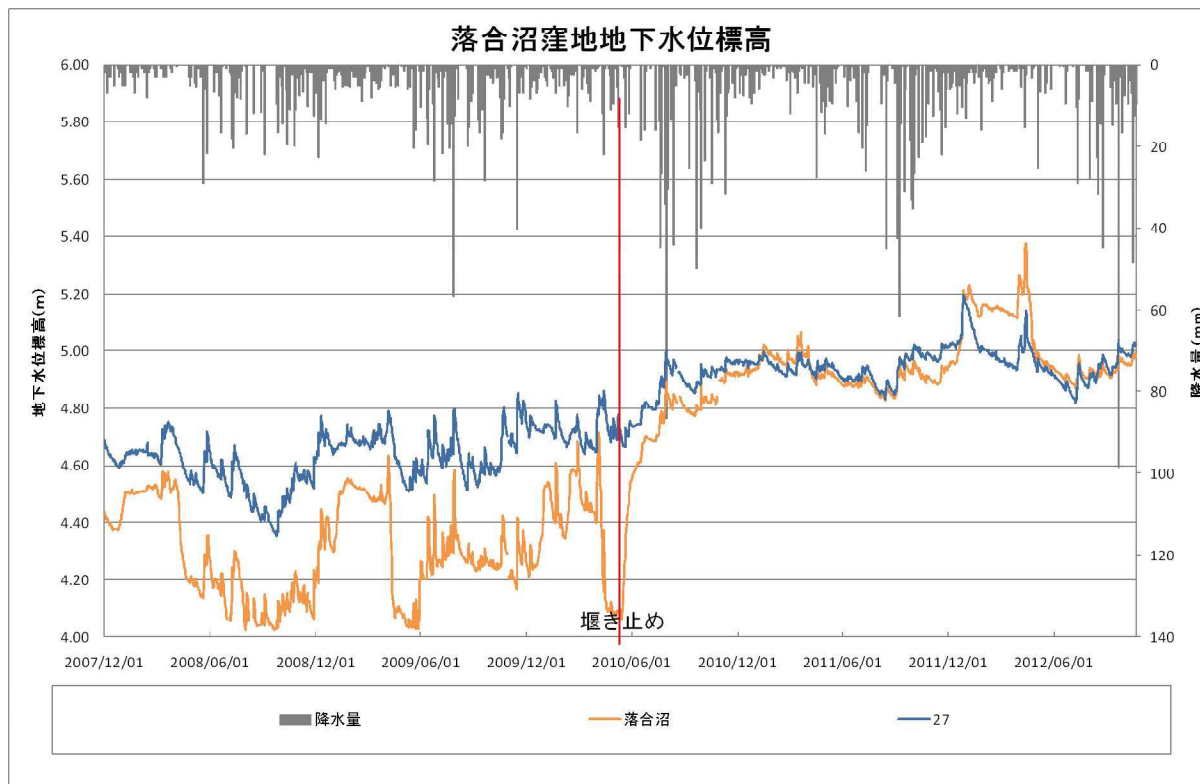
図Ⅲ. 6. 8 落合沼窪地の地下水位変動（標高）

なお、堰止め工の予定堤体高は5.06m、HWLは4.7mと設計されている。観測データをみると、予定水位を越えている状況となるが、落合沼地下水観測孔については、軟弱な地盤に設置されているため、標高に誤差が生じている可能性がある。

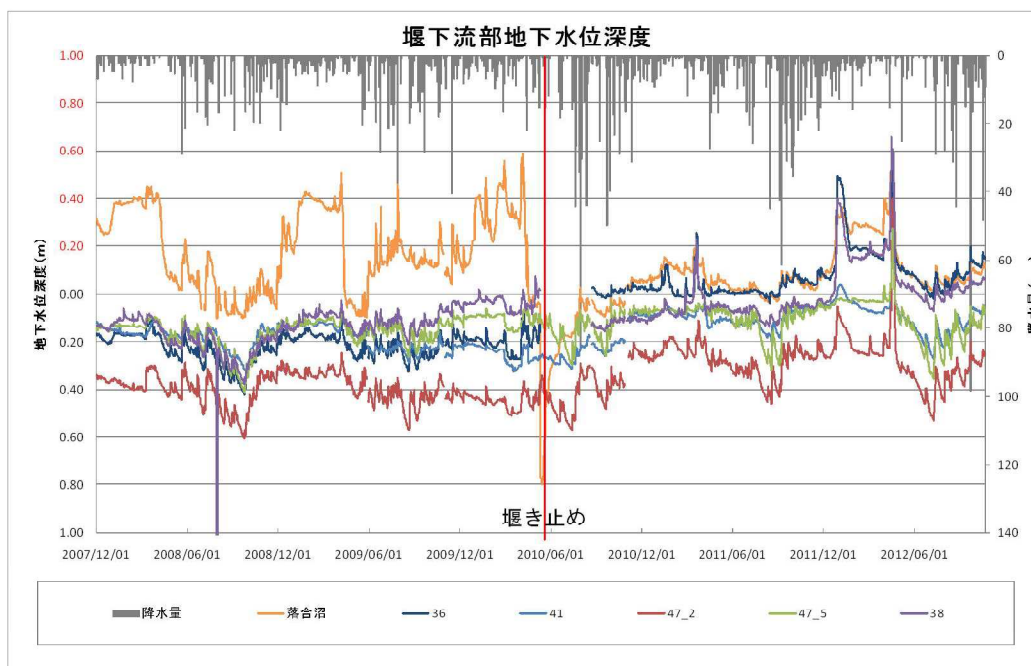
図Ⅲ. 6. 9 堰下流部の地下水位変動（GL 以下深度）

堰止め工施工後、堰の下流部では明確な変化は確認できない。

堰に近いNo. 36、38 地点において、夏季の地下水位変動幅が小さい傾向となった

放水路側に近い No. 41、47-2、47-5 については、上記地点に比較し変動幅が大きい傾向となった。

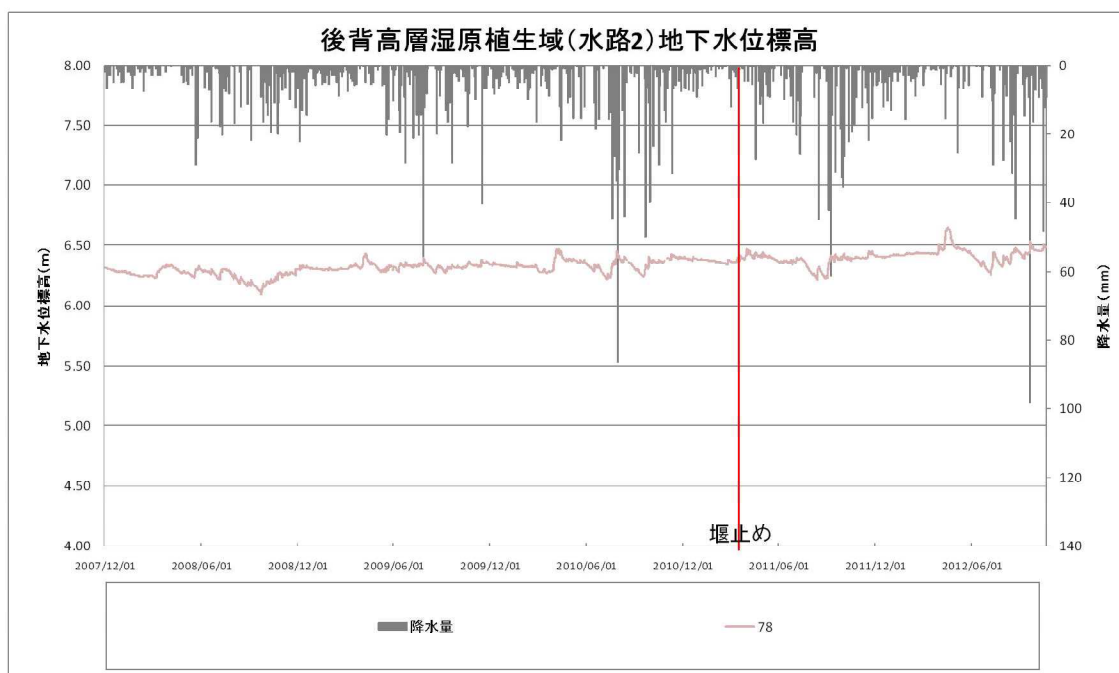
図Ⅲ. 6. 12 後背高層湿原植生域の地下水位変動（GL 以下深度）

後背高層湿原植生域に該当する No. 78 地点の地下水位変動をみると、夏季の地下水位低下も少なく、GL-10cm～+20cm 程度の範囲で推移しており、年間を通して安定している状況が確認された。

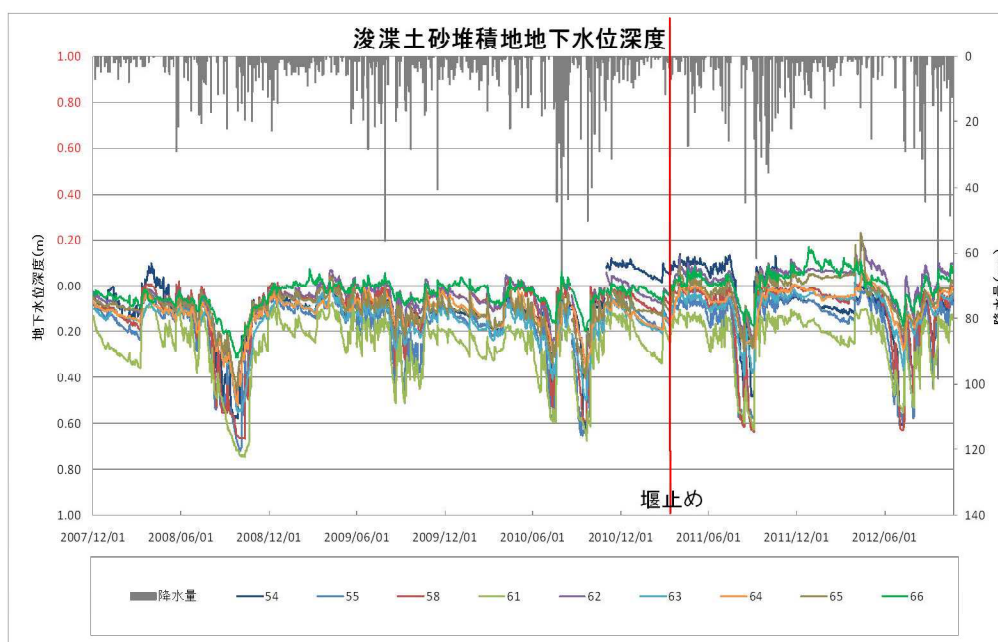
図Ⅲ. 6. 14 落合沼周囲の地下水位変動（GL 以下深度）

調査地点のうち、水路端部から湿原側へ並ぶ No. 54～61 地点は、ヨシ等が優占している。堰止め後に特に変化はなく、60cm 程度の水位変動幅を持ち、仮堰止め時と同様な傾向となっている。木道脇の No. 62～66 地点は、ササが優占し、今年度はヨシの増加が確認された。水位変動幅は 30cm 以下であり、若干の水位の上昇と安定化が確認された。

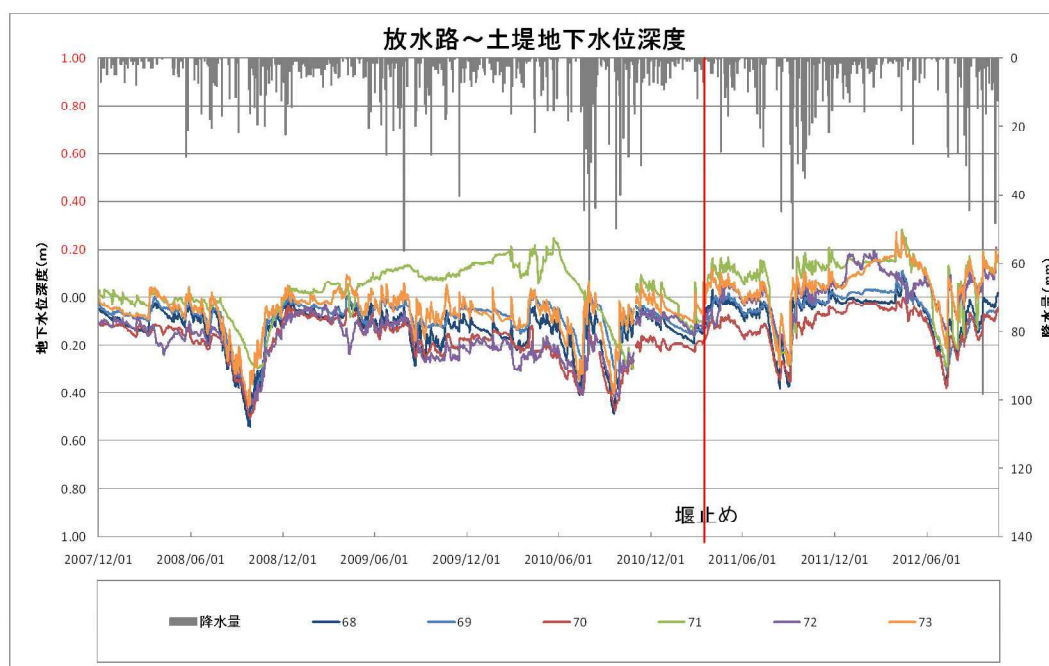
図Ⅲ. 6. 16 放水路～土堤の間の地下水位変動（GL 以下深度）

全地点において、昨年度と同様の傾向であり、変動幅は約 40cm、夏季の水位低下は GL-40cm が最大となっている。なお No. 71 は水位計が変動している可能性があることから標高等の再確認が必要である。

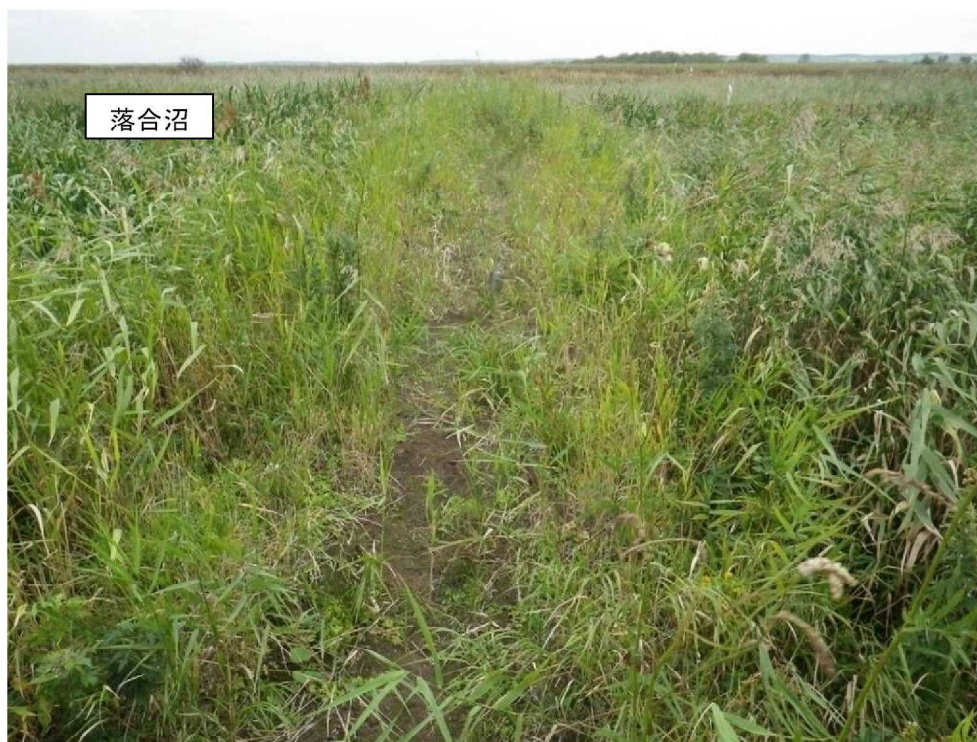
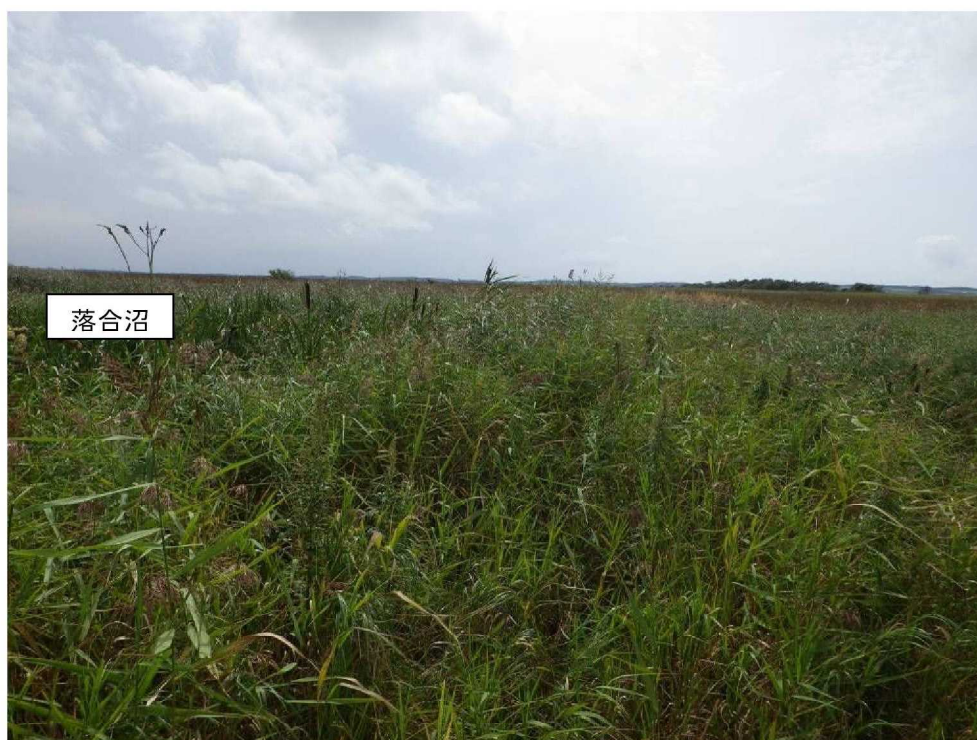
水抜き水路1（落合沼）、水抜き水路2について、堰や埋め立て箇所への破損の有無を地下水位及び植物の調査時に確認した。調査の結果、破損等の状況は確認されなかった。以下に状況写真を示す。

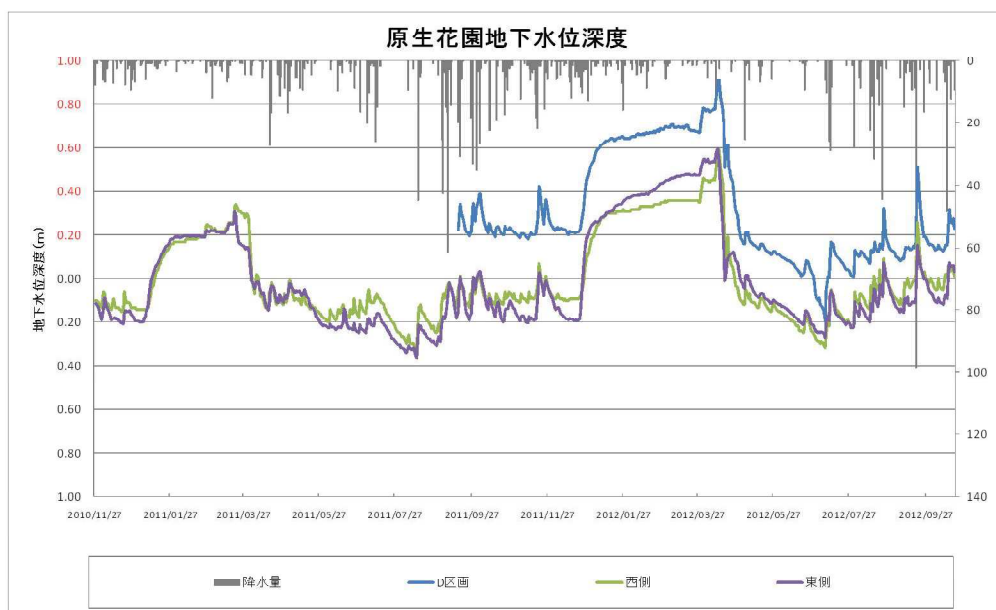
図IV. 6.2 原生花園園地跡地周辺の地下水位変動（GL 以下深度）

東側観測孔、西側観測孔、原生花園跡地周辺の地下水位標高はほぼ同じ状況であり、D 区画のみ地表面の標高差によって地下水位深度が異なっているものと考えられる。

なお、1 年間の変動範囲は約 1.0m であり、西側、東側観測孔が GL-40cm 付近から GL+60cm、D 区画では GL-20cm 付近から GL+80cm の変動幅となった。融雪期等については、遮水堰堤（約 60cm）を越える水位となっている。
