平成 23 年度  
サロベツ自然再生事業  
水抜き水路堰き止め工調査設計等業務

報 告 書

環境省 北海道地方環境事務所  
北電総合設計株式会社

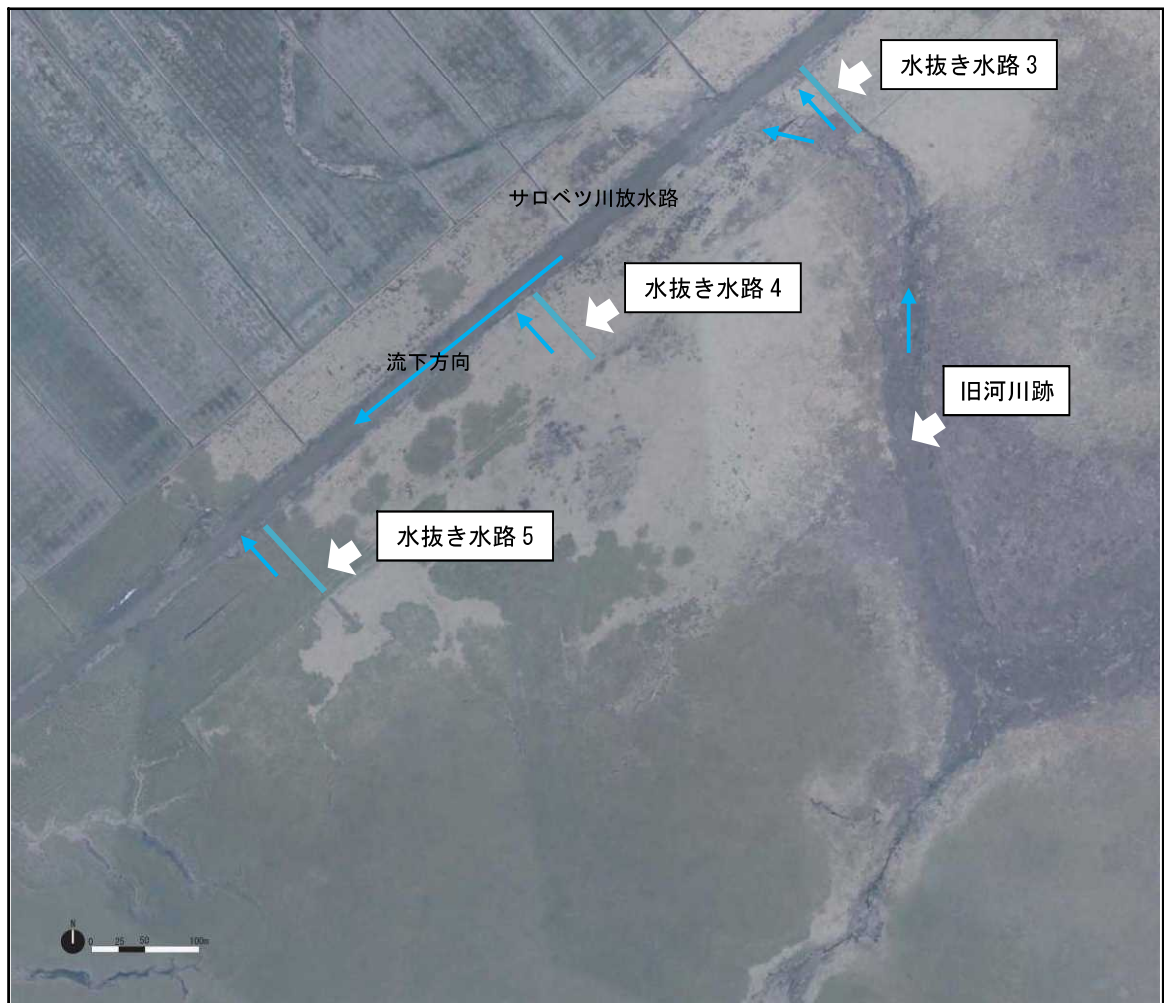
図Ⅱ.2.1 調査対象箇所

調査対象箇所はサロベツ川放水路南側の水抜き水路 3、4、5 とし、位置は図Ⅱ.2.1 に示すとおりである。

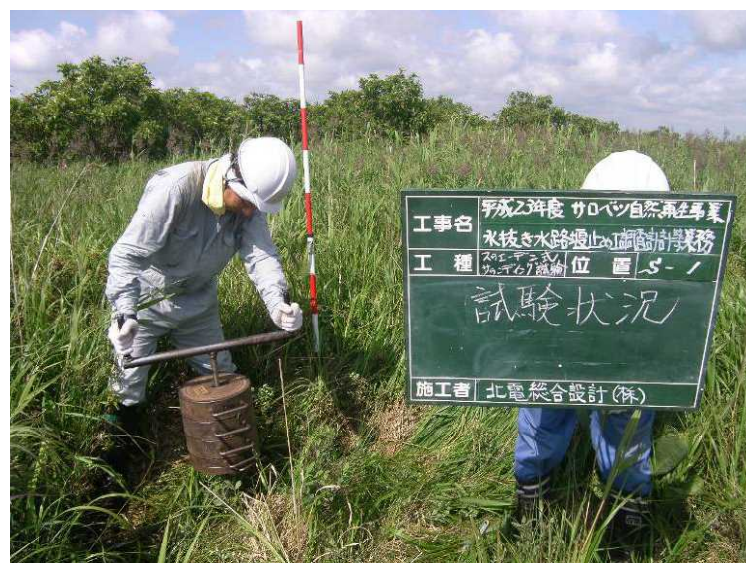
写真Ⅱ.4.1 サウンディング試験状況

本試験は、調査地の地盤状況を確認することを目的に、以下に示すとおり「JIS A 1221 : 2002」に準じて実施した。

スクリーポイントをおもり荷重により地中に静的に貫入させ、その荷重(WSW)と貫入量を測定する。おもりは、50N、150N、250N、500N、750N、1kN の順に段階的に増加させる。

1kN の静荷重で貫入しない場合は、ハンドルを一方方向に半回転ずつ回転させて、25cm 貫入させるのに要する半回転数を連続的に測定し、NSW(貫入量 1m 当たりの半回転数換算値)を求める。

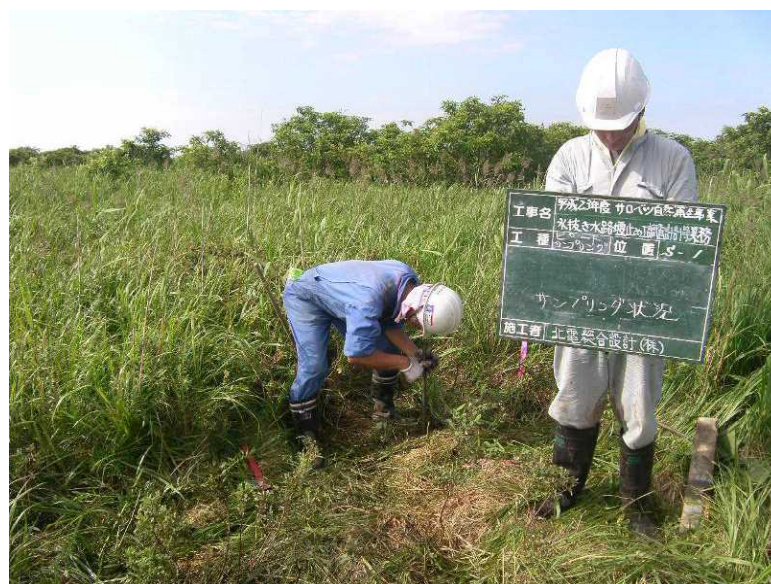
写真 II.4.2 サンプリング状況

ピートサンプリングは、泥炭および軟弱地盤を対象としたサンプリング方法であり、簡易的な土質と土層構成を明らかにすると共に、土質確認のための試料採取を目的に実施した。サンプリング方法は、下記図に示すように、カバーを閉じて地盤に垂直に所定の深さまで押し込み、サンプラーを右に回転させてカバーを開き、カバーの刃口で周辺の土砂をスプーン内に削り込み試料を採取するものである。

なお、ピートサンプラーは、スプーン内に周辺の土砂を削り込む際に、試料を横方向にこね返すが、縦方向にこね返しが無いので、成層状態を知るには信頼性が高い。したがって、土層構成を知る場合に有効である。

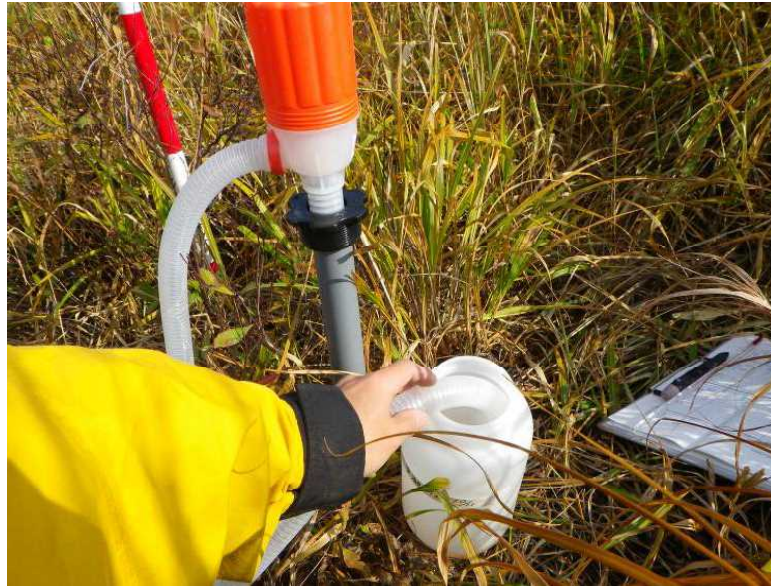
写真Ⅱ.4.4 採水方法

採水は、地下水位計観測孔内の水をサイフォンポンプで汲み上げ、容器に密閉し、クーラーボックスに保管の上、運搬後、速やかに分析を行った。

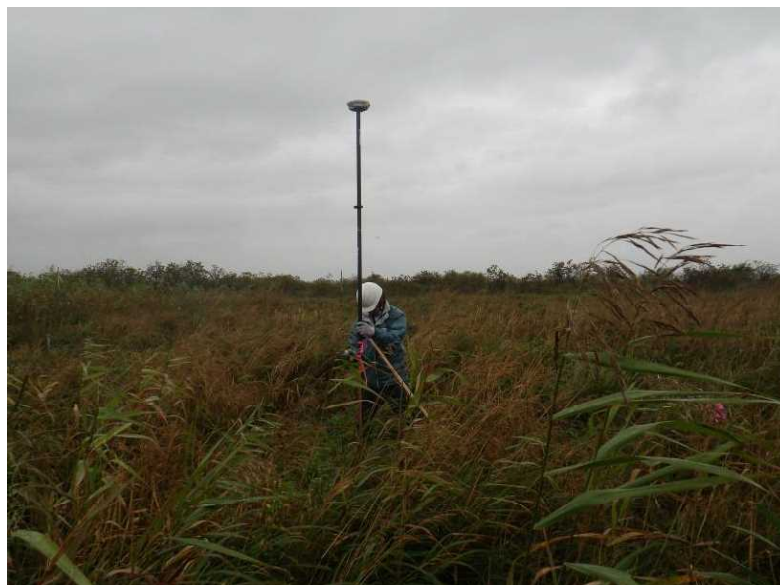
写真Ⅱ.4.5 GPS による測量（機器名：ニコン Trimble 5800Ⅱ）

仮堰上げの検討を行うため、GPS 測量により、水抜き水路 4 及び 5 の水路縦断及び横断測量を行った。

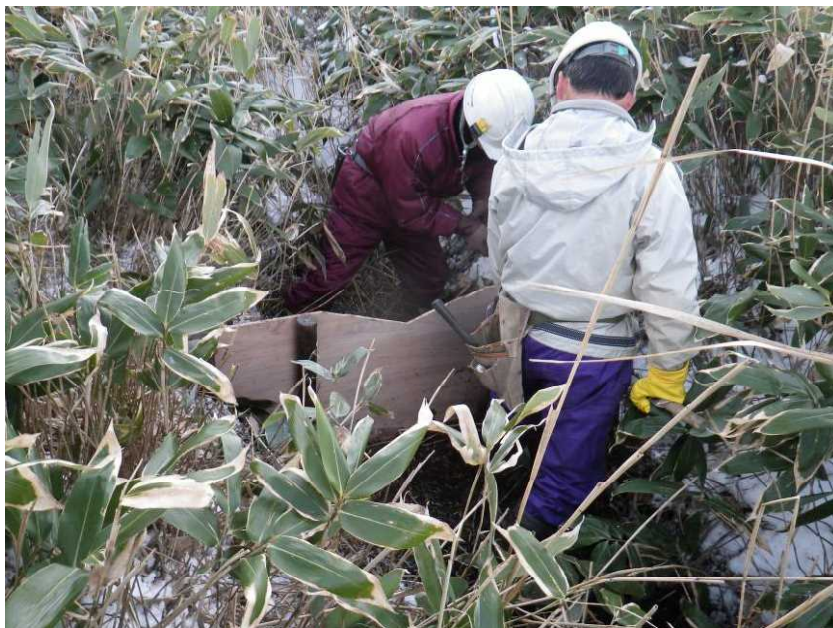
写真Ⅱ.4.6 仮堰設置作業

また、検討の結果を踏まえ、仮堰の設置を行った。仮堰の構造は、水抜き水路 1 や 2 で実績のある合板を用いた構造と同じ工法を採用することとした。また仮堰の位置及び高さについては、設置後に計測し記録した。なお資材の運搬及び設置は湿原植生への環境負荷軽減のため人力で行った。

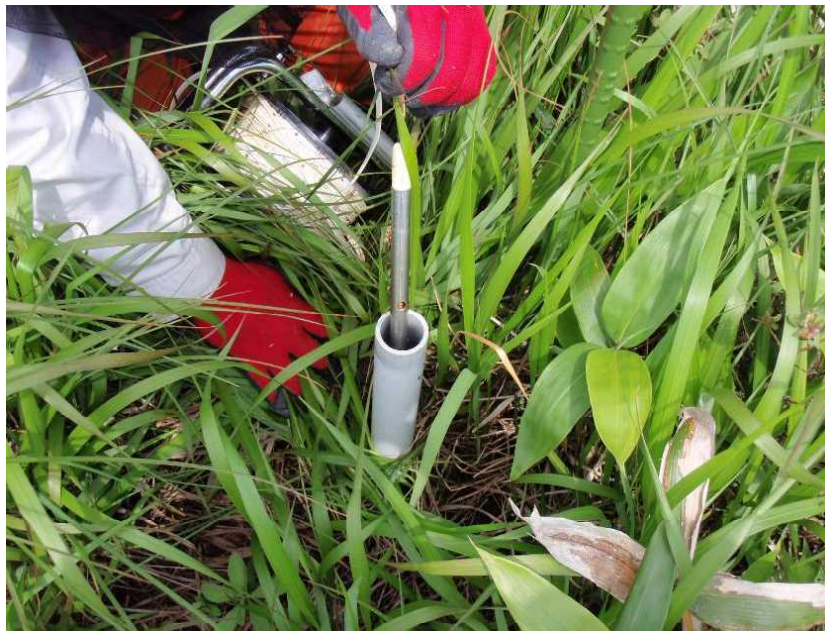
写真Ⅱ.4.7 ロープ式水位計による計測

仮堰上げ実施前の水抜き水路 3、4、5 の地下水位について、ロープ式水位計による直測りと、地下水位計のデータ回収及び分析により、地下水位の状況を把握した。水抜き水路 3 については、既設の調査地点（地下水位計設置 17 地点、観測孔のみ 7 地点）とし、水抜き水路 4、5 については、新規に観測孔を各 8 地点ずつ設置した。

観測孔は既設の観測孔と同じ手法とし、長さ 2m の塩ビ管（VP30）を加工したものを使用し、人力で地中に挿入した。地下水位計は環境省貸与により、既設と同様の応用地質（株）製 S&Dlmini を使用した。

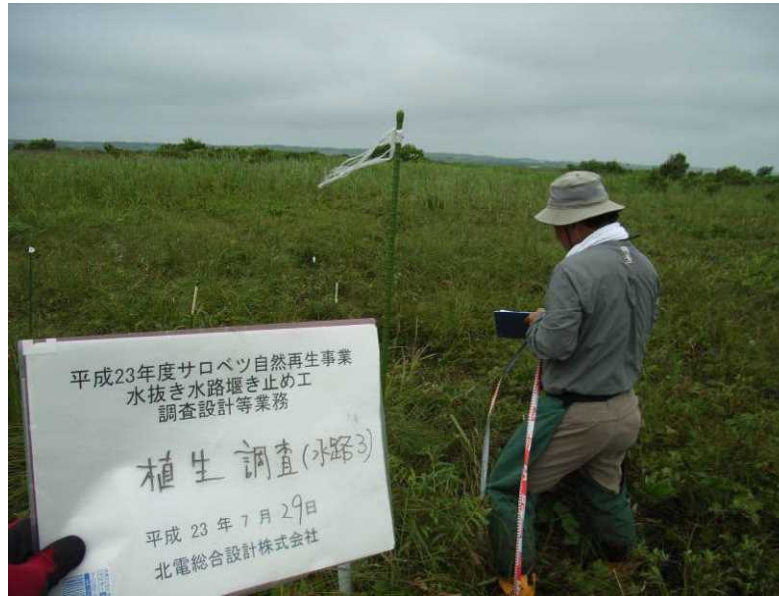
写真Ⅱ.4.9 植生調査の方法

水抜き水路 3、4、5 にそれぞれ 8 地点ずつ、計 24 地点、コドラート（2m×2m）調査区を設定し、植物群落の平均高、植被率、生育種別の草丈、植被率、開花結実状況を記録し、定点における写真撮影を行った。調査は仮堰上げ実施前の夏季に 1 回実施した。なお調査地点については、地下水位計設置箇所にあわせ設定し、地下水位との関連を把握できるように配慮した。

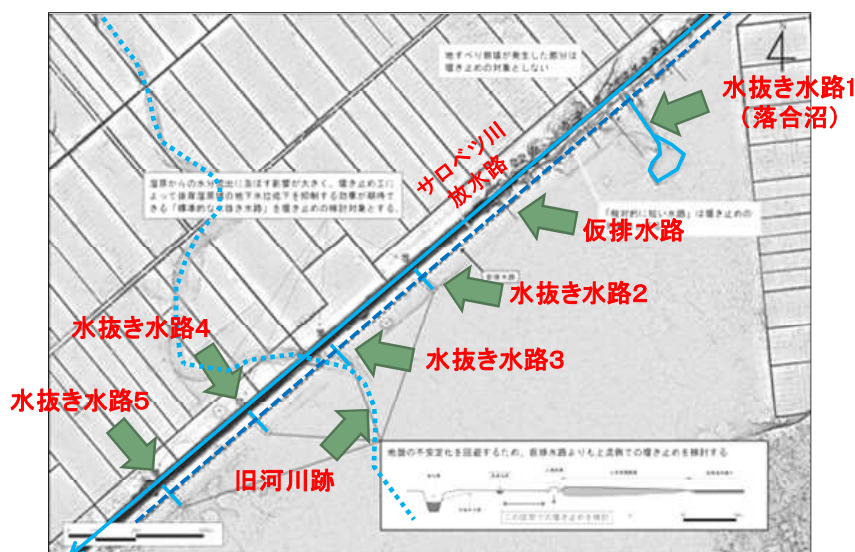
図Ⅱ.6.19 水抜き水路位置図

- (1) 湿原からの水分流出に及ぼす影響が大きく、堰き止め工によって後背の高層湿原域の地下水位低下を抑制する効果が期待できる「標準的な水抜き水路」を堰き止めの検討対象とする。
- (2) 湿原からの水分流出に及ぼす影響が小さいと考えられる「相対的に短い水路」は堰き止めの対象外とする。
- (3) 放水路開削時に地すべり崩壊が発生した部分は、堰き止めに伴う地下水位の上昇によって地盤の不安定化を招くおそれがあることから、新たな堰き止めは実施しない。
- (4) 仮排水路部分からの地盤の亀裂拡大が一部で確認されていることから、地下水位の上昇に伴う地盤の不安定化を回避するため、仮排水路よりも下流側は手をつけず、上流側の堰き止めを検討する。

### 堰き止め対象水路

水抜き水路 1（落合沼）、水路 2、水路 3、水路 4、水路 5

放水路南側一帯には、開削時に浚渫船で吸い上げられた浚渫土からの水分を抜くために水抜き水路が一定間隔で設けられた。また、開削前に落合沼の窪地から北西方向に伸びる水路が存在したが、この周辺で開削後地盤面に無数の亀裂が入り、放水路法面に地すべり崩壊が生じた。この崩壊に対処するため、落合沼から放水路に至る人工水路（落合沼水抜き水路）を設け、地盤の不安定要因となる沼の水を抜くとともに、崩壊が生じた区間については放水路に直交する短い水路を多数開削し、泥炭層の地下水及び地表水の排出を促したものと考えられる。
