### (3) 堰上げの実施

### 6.3 水抜き水路のモニタリング

## 6.4 旧河川跡における対策手法の整理及び対策工法の検討

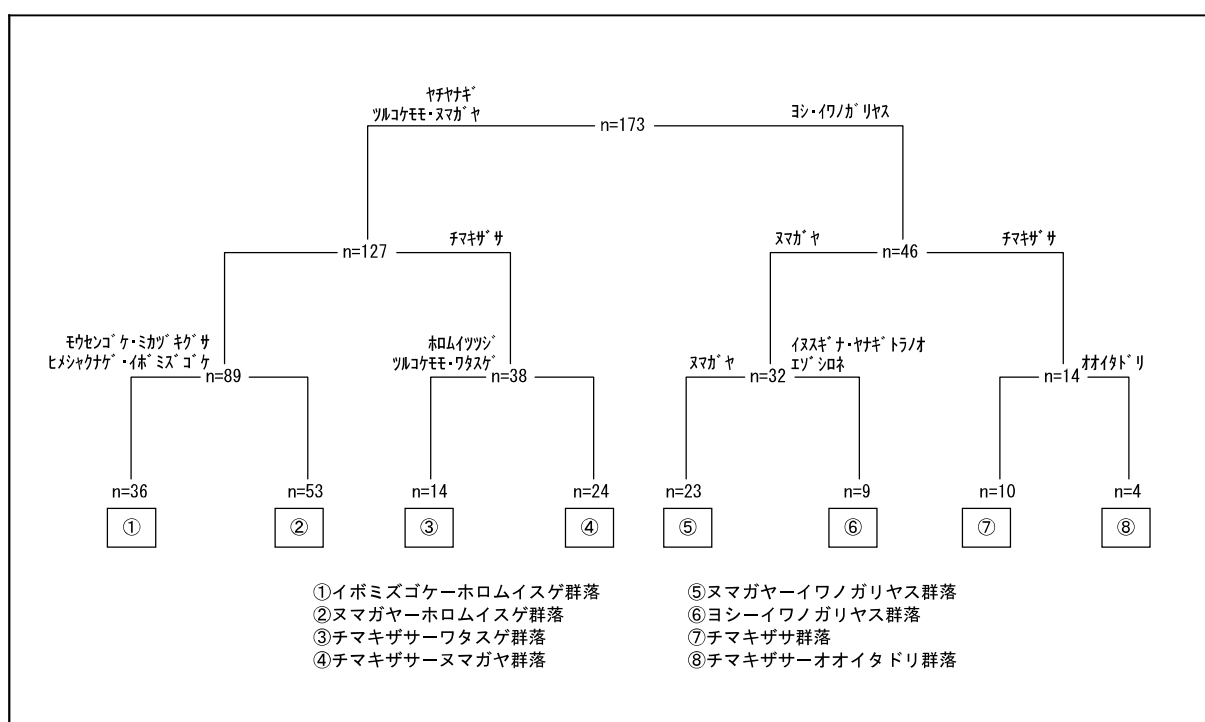
図Ⅱ.6.34 過年度調査によるサロベツ湿原の群落区分

この調査においては、植生を大きく 8 つのグループに区分し、各グループの出現種が整理されている（図Ⅱ.6.34、表Ⅱ.6.11）。区分にあたっては、植物調査データにより各調査地点を統計的に分類する TWINSpan 法（Two-Way Indicator Analysis：二元指標種分析）によるクラスター分析が行われており、この手法は、統計的に地点間の出現の有無に特徴のある種を指標として、指標となる種の存在または不在によって調査地点を階層的に区分していく手法である。今年度の調査結果の整理にあたっては、過年度調査に基づく群落区分、指標種と照らし合わせながら、本調査地点毎の特徴を把握することとした。

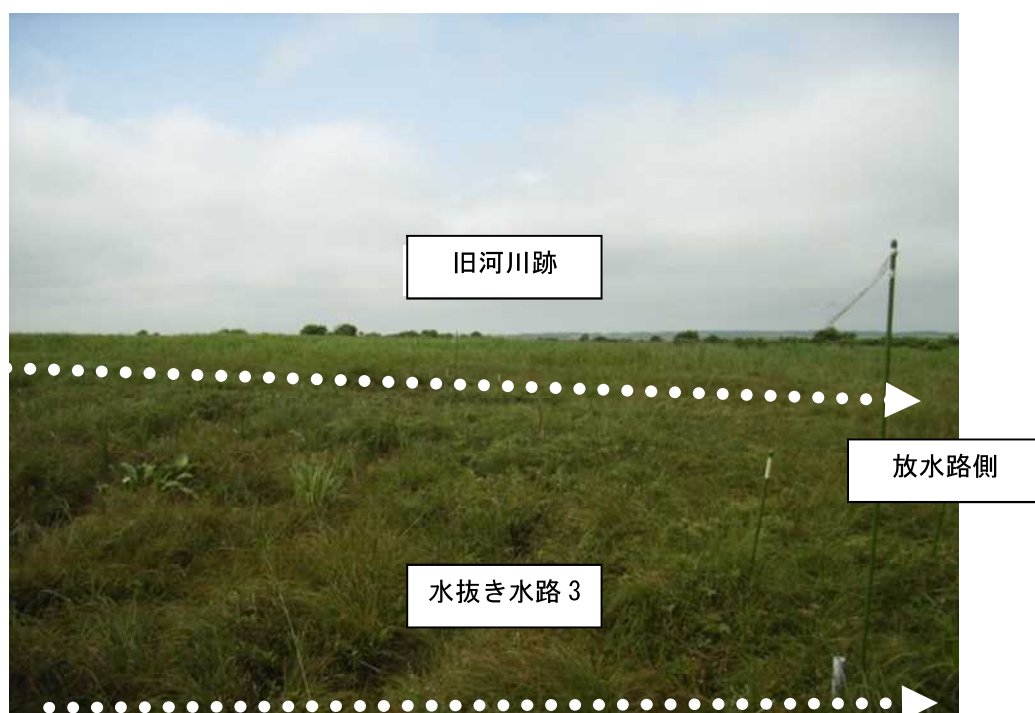
写真Ⅱ. 6. 3 水抜き水路 3 及び旧河川跡の状況（7 月）

水抜き水路 3 周辺は、かつて高層湿原であった名残がみられ、各地点で高層湿原評価指標種を確認した。全体的に高い地下水位が維持されているため、多くの湿性植物の生育がみられ、いずれのコドラートでも 10 種以上の植物が確認されている。

各コドラートの優占種は、ホロムイスゲ、ヨシ、イワノガリヤス、サワギキョウ、タチギボウシと様々である。水路沿いで滞水がみられる No. 88、89 の方形区ではカキツバタ、旧河川跡中央部で若干地下水位の低い No. 85 ではホロムイスゲ、最も乾燥している旧河川跡左岸の No. 95 ではイワノガリヤスが優占種となった。水抜き水路 3 の上流側の No. 80、83、88、89 では、植被率は低いもののミズゴケ類が確認され、水位が安定している状況がうかがわれる。

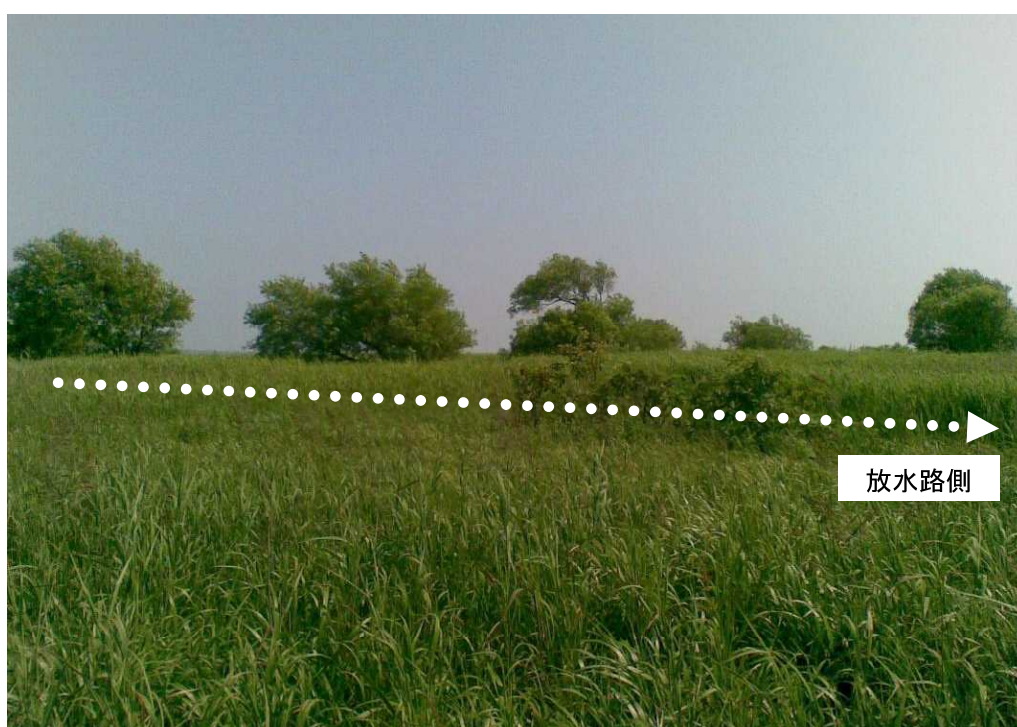
写真Ⅱ.6.4 水抜き水路 4 付近の状況

各地点の優占種は、No. 4-1、2 ではヨシ、No. 4-3、4、5、7 ではイワノガリヤス、No. 4-6、8 ではヌマガヤとなった。

なお、ヨシが優占しているコードラート (No. 4-1、4-2) では、ハンゴンソウ、チシマアザミ等の山地性植物の生育もみられ、出現植物種数が多くなっている。

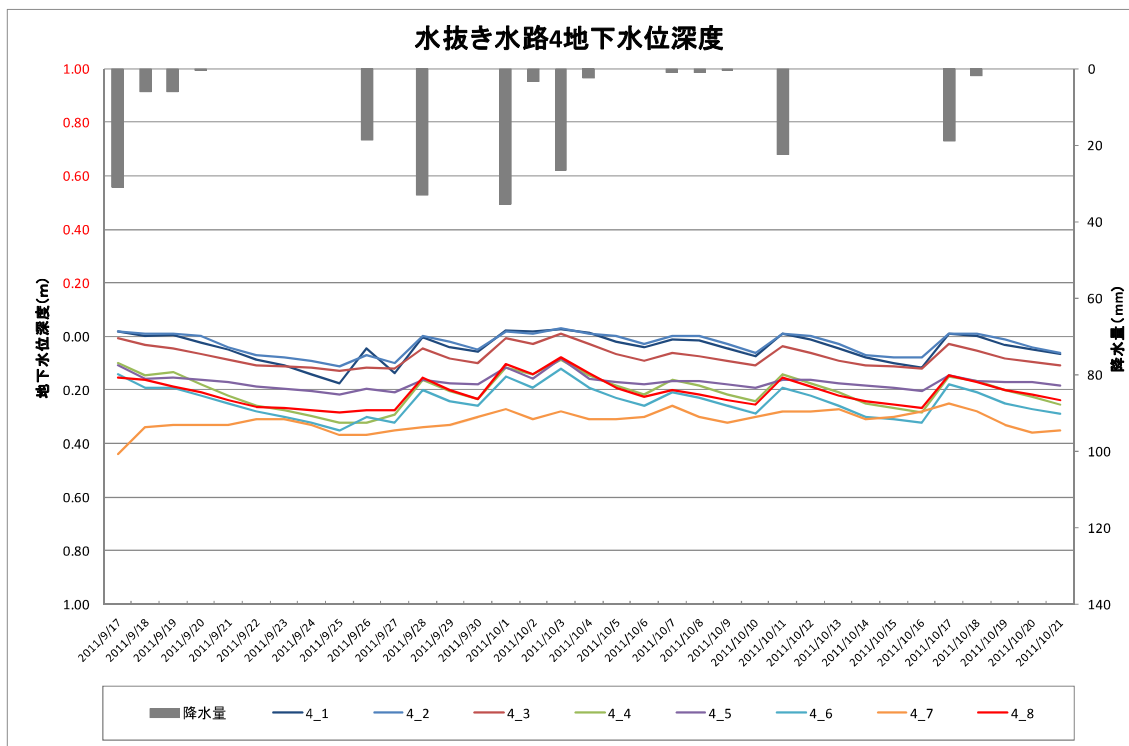
図Ⅱ. 6. 38 水抜き水路 4 の植物調査地点の水位変動

水抜き水路 4 周辺は、イワノガリヤス、ヌマガヤ、ヨシといった大型草本からなる草地が広がっており、高層湿原評価指標種の生育はごく僅かである。各コードラートの優占種は、イワノガリヤス、ヌマガヤ、ヨシで、これらのうち 2 種または 3 種が様々な割合で混生している。大型草本の下層には、ヤチャナギ、ホロムイイチゴ、ナガボノシロワレモコウ等の湿生植物が多くみられる。

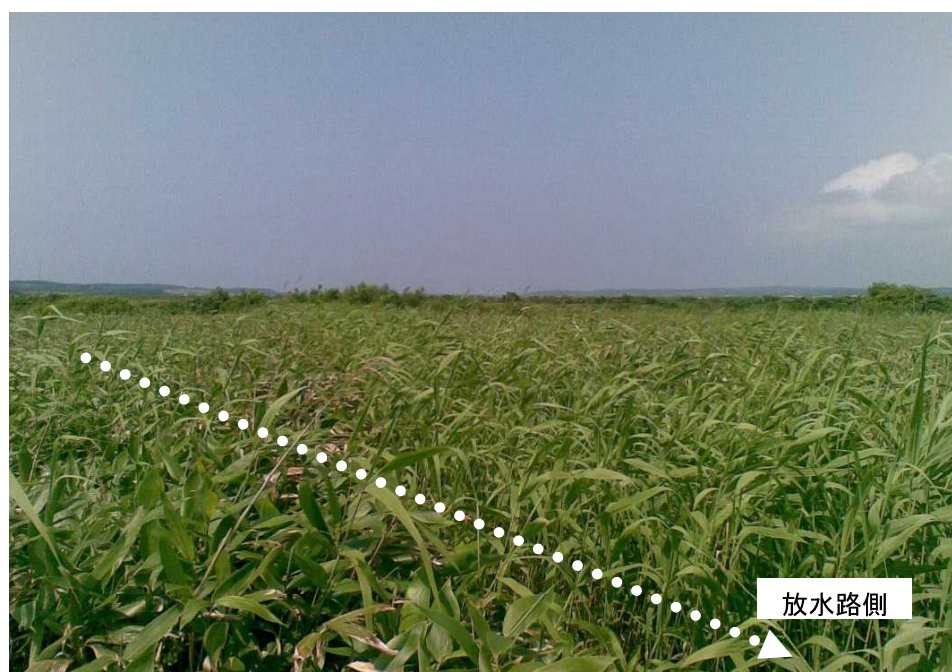
写真Ⅱ.6.5 水抜き水路 5 付近の状況

各地点の優占種は、最も湿原寄りの No. 5-1 がヨシ、No. 5-2～8 まではチマキザサとなった。チマキザサが優占している箇所は、随伴する植物種は少なく、ヨシやイワノガリヤス等がわずかに混生する程度で、出現種数は僅かである。

唯一ヨシが優占する No. 5-1 では、このほかにイワノガリヤス、ハンゴンソウ等の大型草本やヤラメスゲ、ドクゼリ等の湿性植物の生育がみられ、確認種数が多くなった。

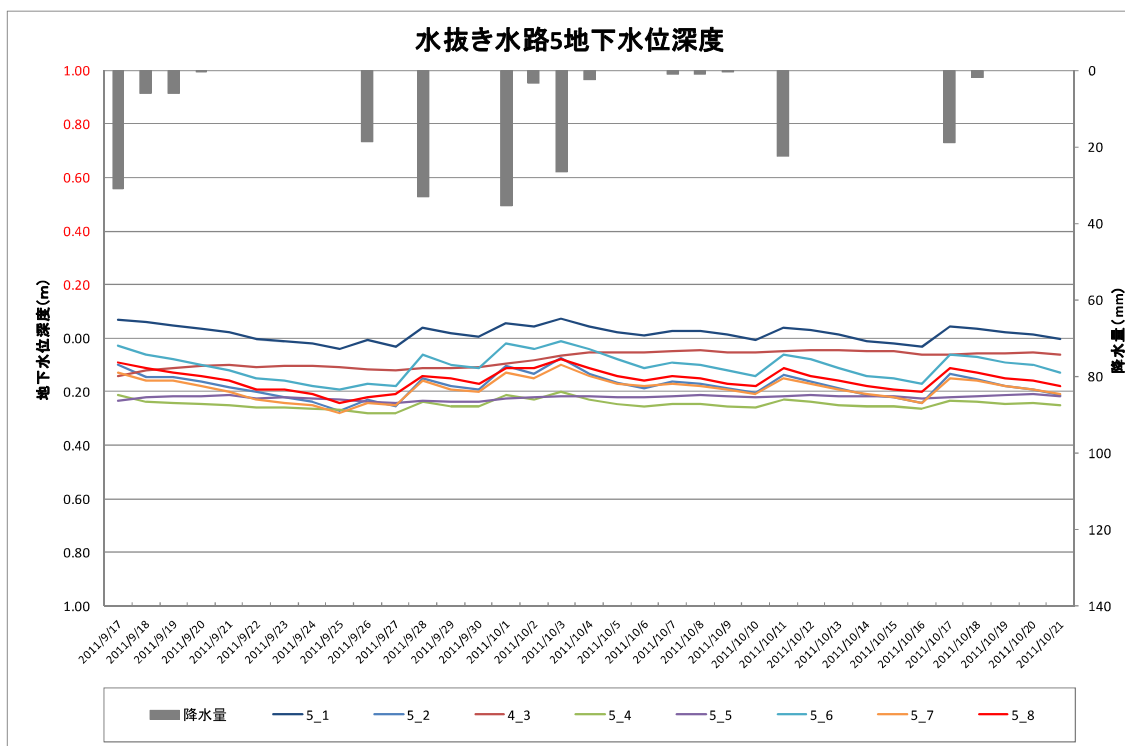
図Ⅱ. 6. 40 水抜き水路 5 の植物調査地点の水位変動

水抜き水路 5 周辺は、乾燥化の影響を強く受けており、チマキザサが優占するササ草原が広がっている。

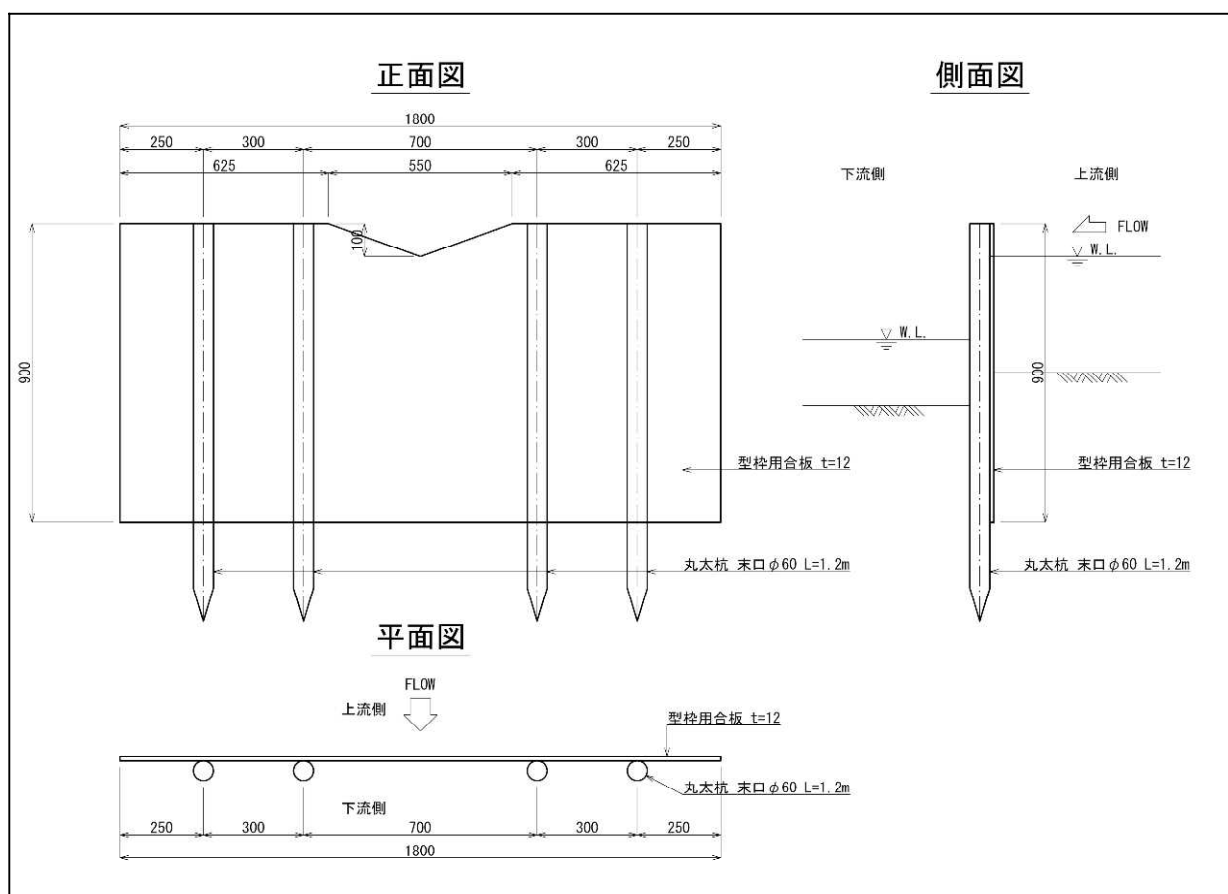
図 II.6.41 仮堰の構造

仮堰上げの工法については、下記の点を踏まえて、水抜き水路で実績があるコンクリート型枠用合板(通称：コンパネ)と木杭を用いた構造とした。

- ・ 実施工により堰止め効果が確認されている
- ・ 構造が簡易であるため周辺の湿地環境に与える影響が少なく、経済性・施工性にも優れている

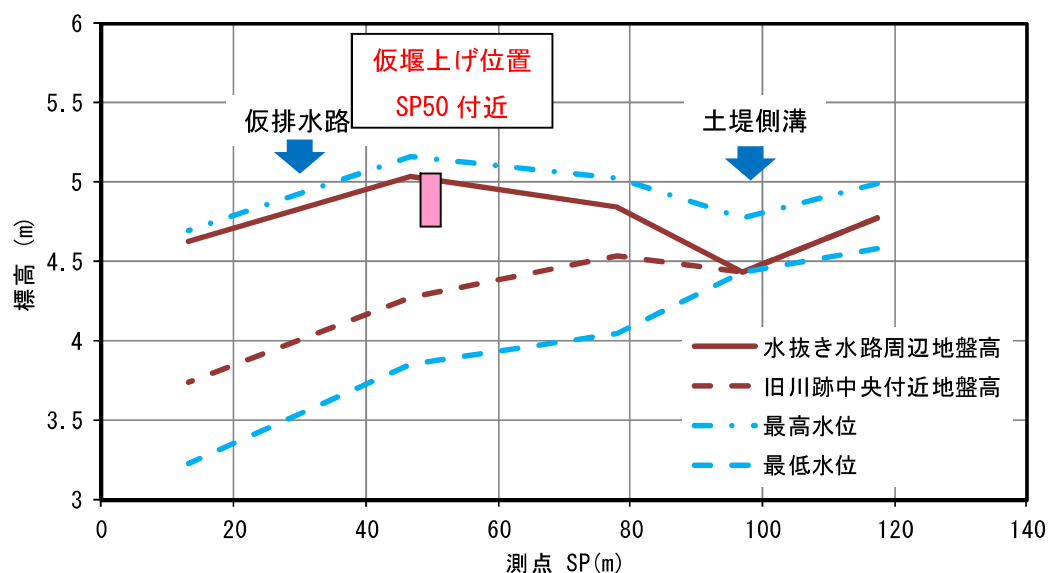
図Ⅱ.6.42 水抜き水路3の仮堰上げ位置（縦断図）

水抜き水路3の仮堰上げの位置は周辺の地形状況から、地下水の流出抑制に最も効果的と考えられる仮排水路と土堤水路間の高標高地点 SP50 付近とした。

※地下水位は2010/10～2011/10のデータに基づく

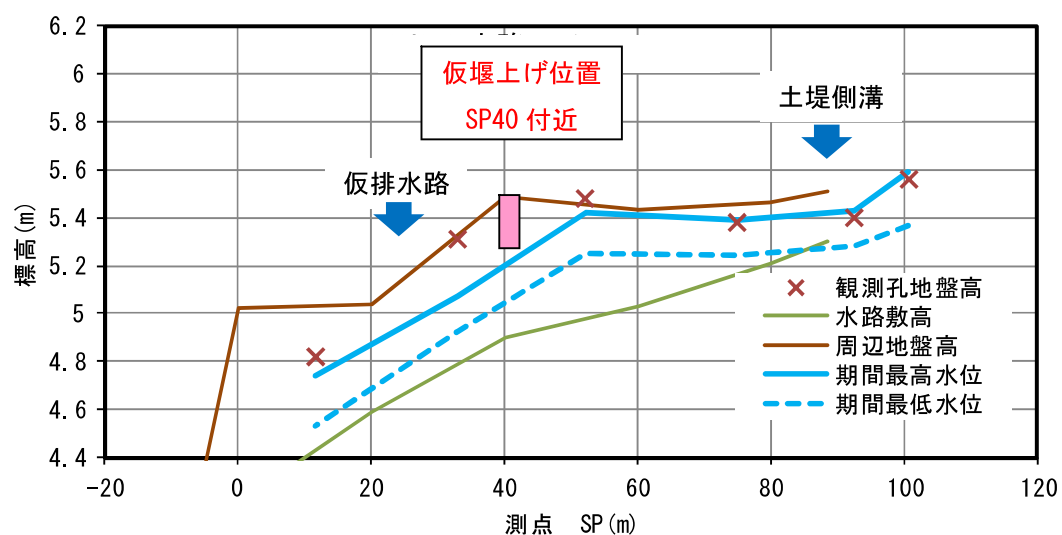
図Ⅱ.6.44 水抜き水路 4 の仮堰上げ位置（縦断図）

水抜き水路 4 の仮堰上げの位置は周辺の地形状況から、地下水の流出抑制に最も効果的と考えられる仮排水路と土堤水路間の高標高地点 SP40 付近とした。

※地下水位は 2011/9～2011/10 のデータに基づく

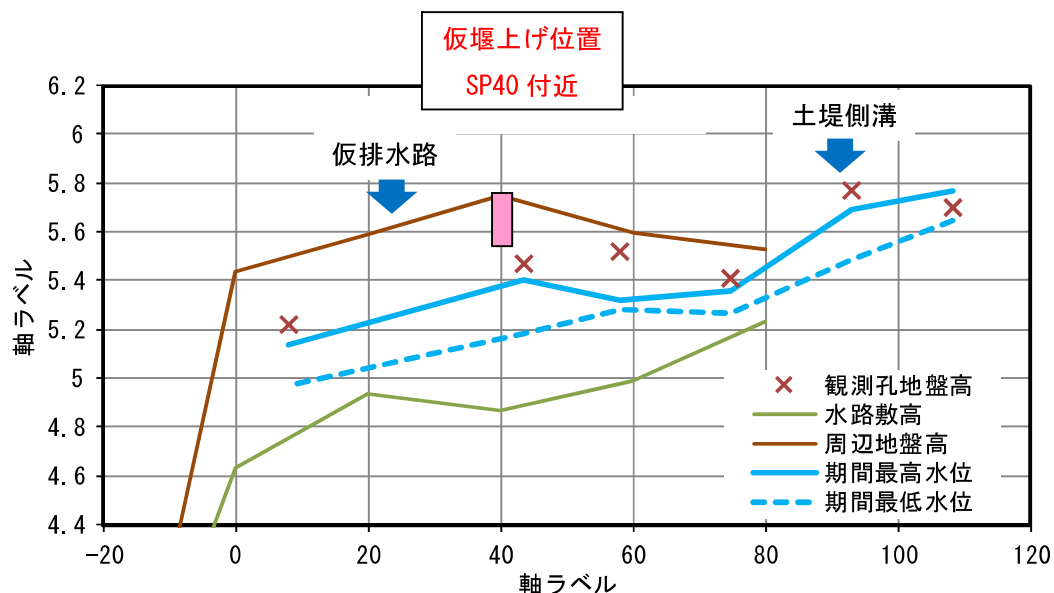
図 II. 6. 46 水抜き水路 5 の仮堰上げ位置 (縦断面図)

水抜き水路 5 の仮堰上げの位置は周辺の地形状況から、地下水の流出抑制に最も効果的と考えられる仮排水路と土堤水路間の高標高地点 SP40 付近とした。

※地下水位は 2011/9～2011/10 のデータに基づく

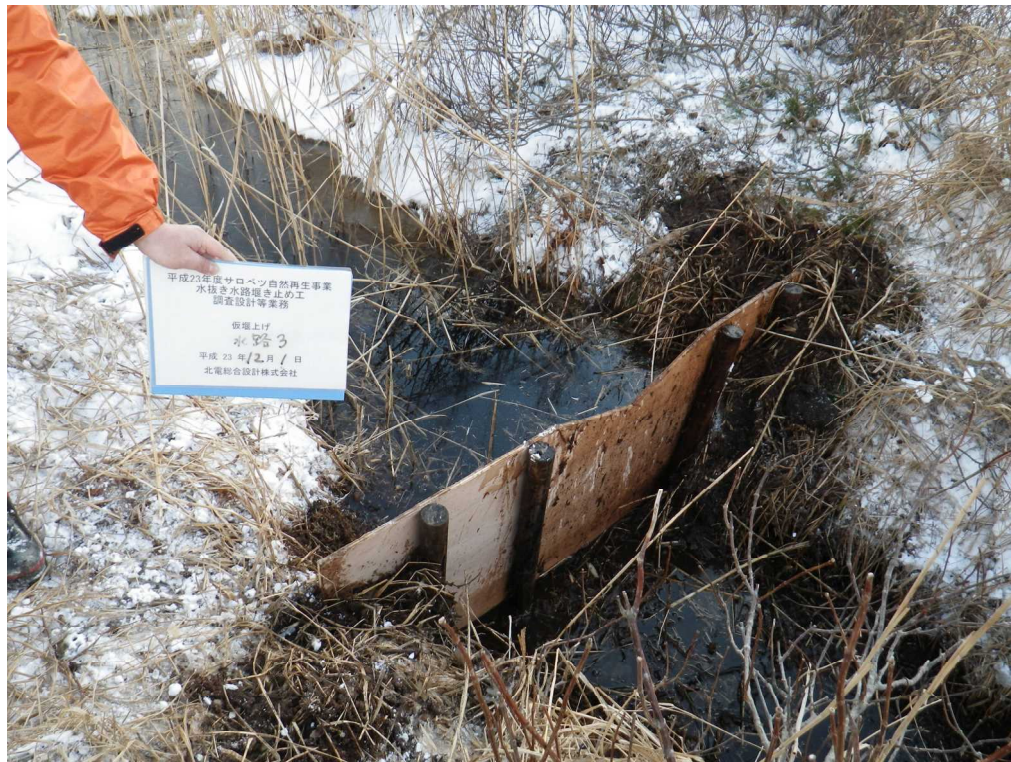
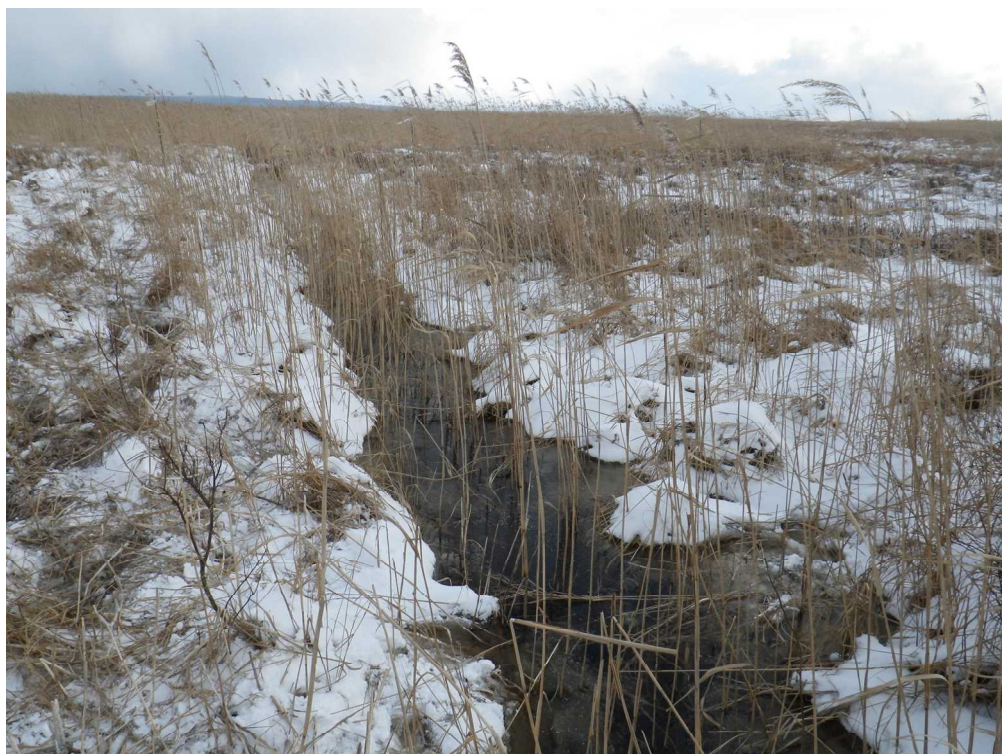
前述の検討方針を踏まえ、2011 年 12 月 1 日に仮堰の設置により仮堰上げを行った。設置位置及び、設置状況は下記に示すとおりである。

写真Ⅱ.6.6 水抜き水路3の仮堰上げ実施状況

写真Ⅱ.6.7 仮堰上げ直後の水抜き水路3の状況

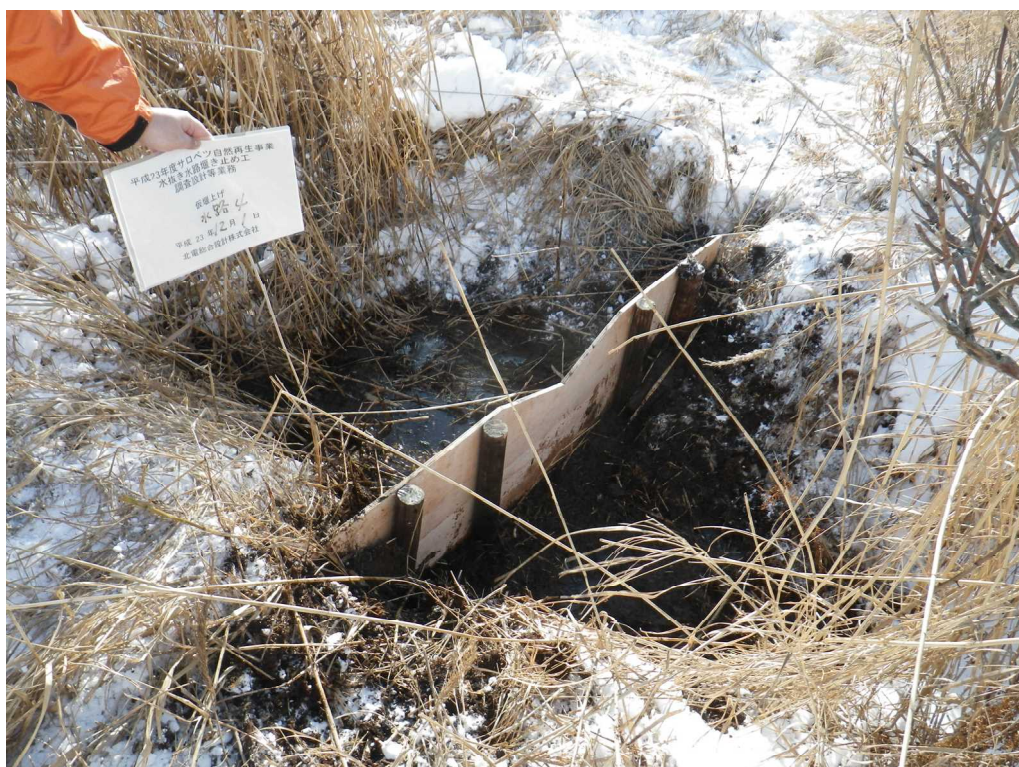
写真Ⅱ.6.8 水抜き水路4の仮堰上げ実施状況

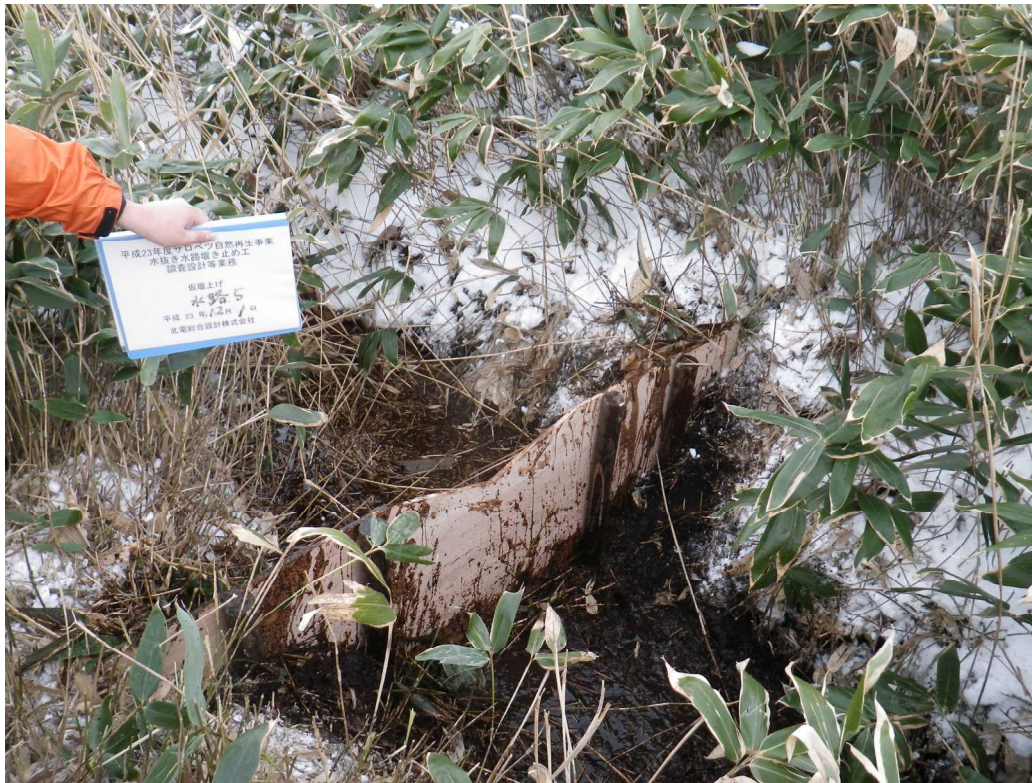
写真Ⅱ. 6. 9 水抜き水路5の仮堰上げ実施状況

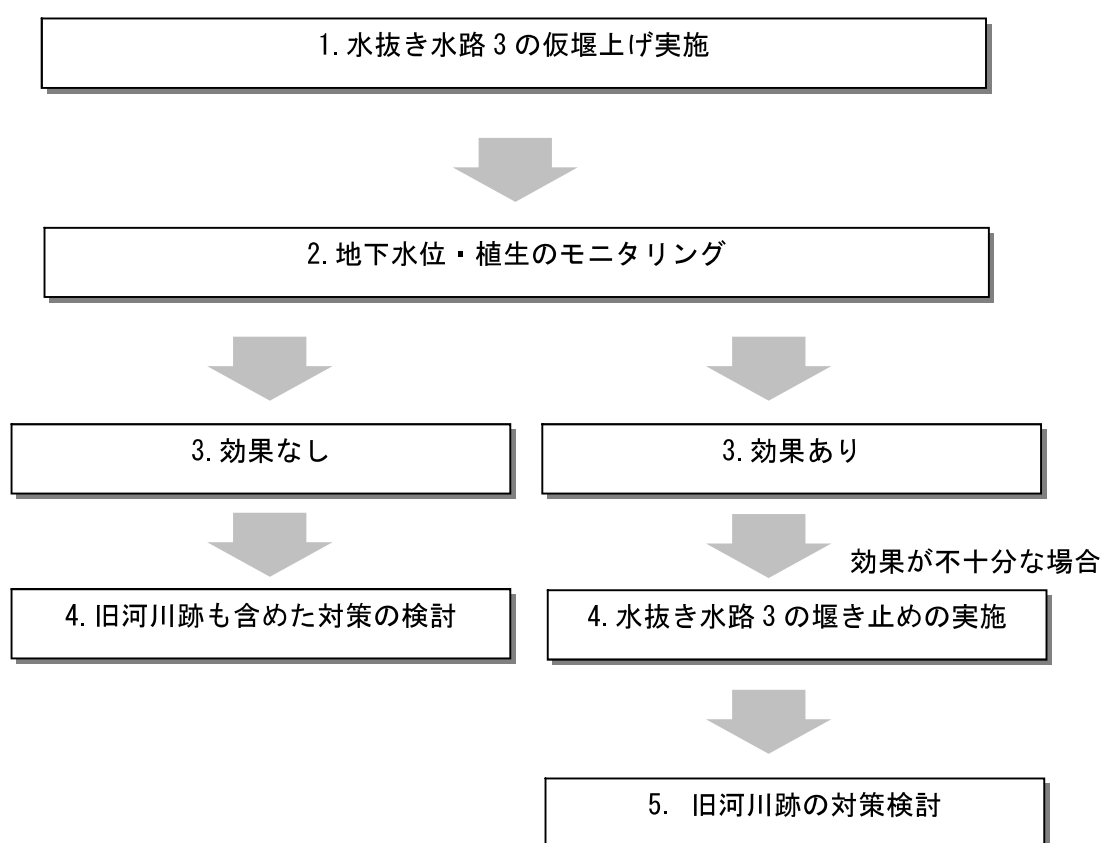
図Ⅱ.6.49 旧河川跡及び水抜き水路 3 の対策手法フロー

なお、地下水位の変動状況から、水抜き水路 3 は旧河川跡から分岐し、放水路への地下水流出を助長していると考えられることから、水抜き水路 3 を堰き止めすることにより、地下水の流出を抑制する一定の効果が期待できる。

以上を踏まえ、以下のフローによる対策の実施を提案する。

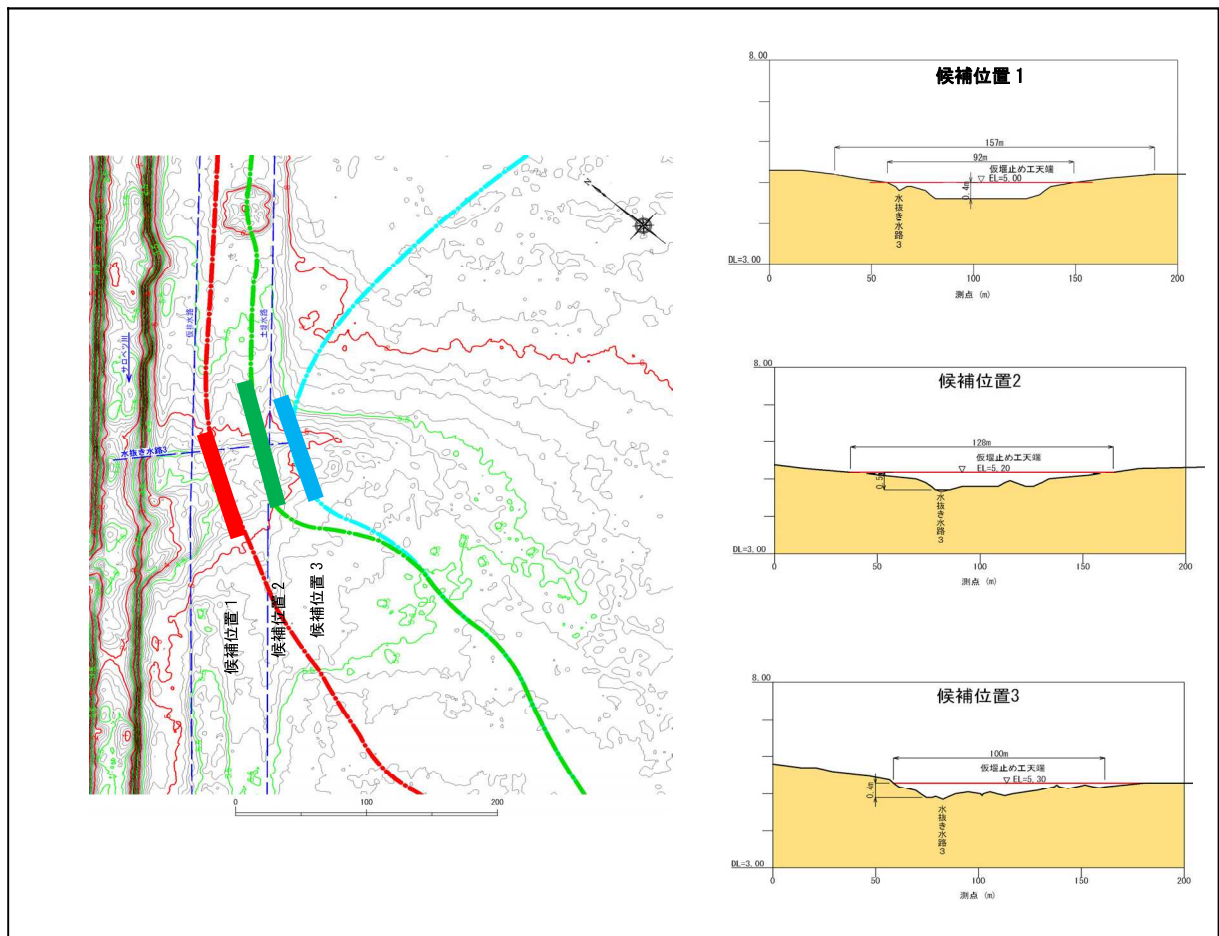
図Ⅱ. 6. 50 水抜き水路 3 および旧河川跡 堰き止め位置の比較

従って、集水の効果が最も高いと予想される候補位置 1 が最適位置であると判断できる。なお、この場合の堰き止め工の設置延長は約 90m となる。

この工法としては、従来のような木材を使用した仮堰上げ、土盛による堰き止めが考えられるが、延長が長く、地盤が不安定であることや、旧河川跡内の高層湿原に与える影響等を踏まえると、実施することは極めて困難と考えられる。

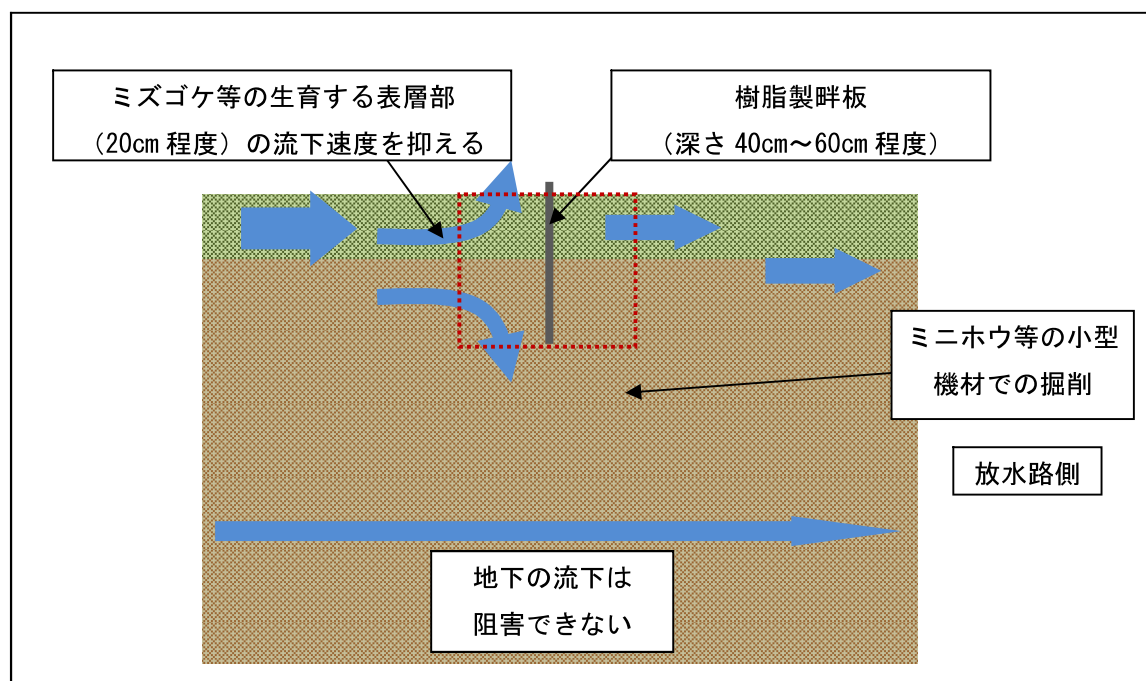
図 II.6.51 畔板敷設模式断面

- ・ごく表層への効果に限定される。

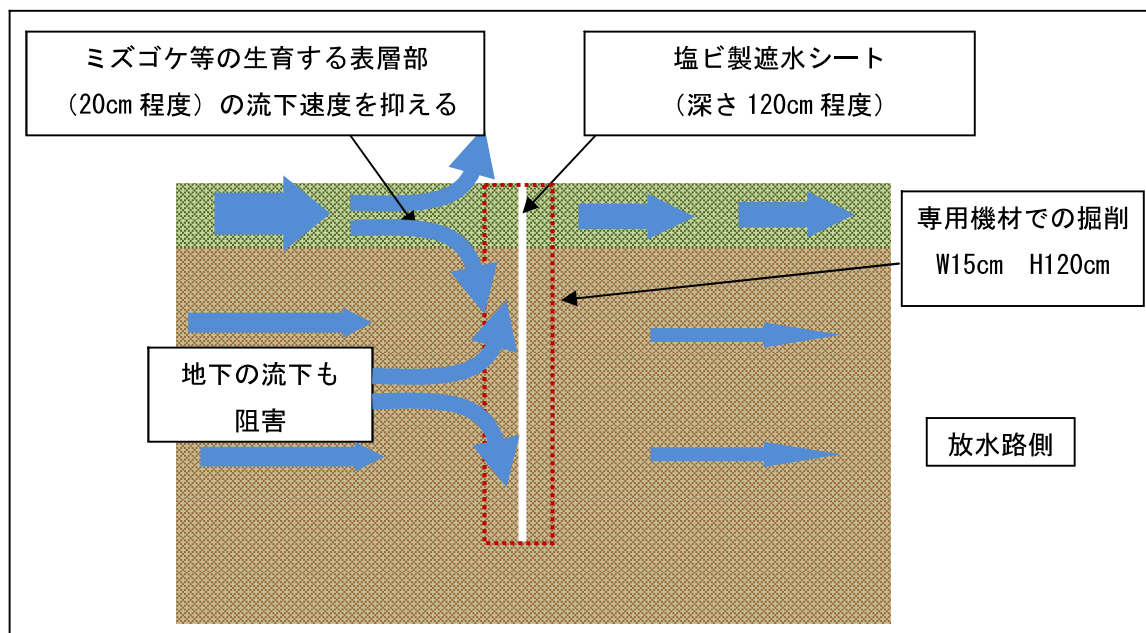
図Ⅱ.6.52 塩ビ遮水シート敷設模式断面

- ・専用の特殊な機械が必要となる。通常のバックホウの場合、掘削量が多くなる。
- ・ベントナイトに比較し、遮水性能に劣る。

幅 1200mm×長さ 30m  $t=0.3\text{mm}$   $400\text{g/m}^2$  材料費 1,000 円/m

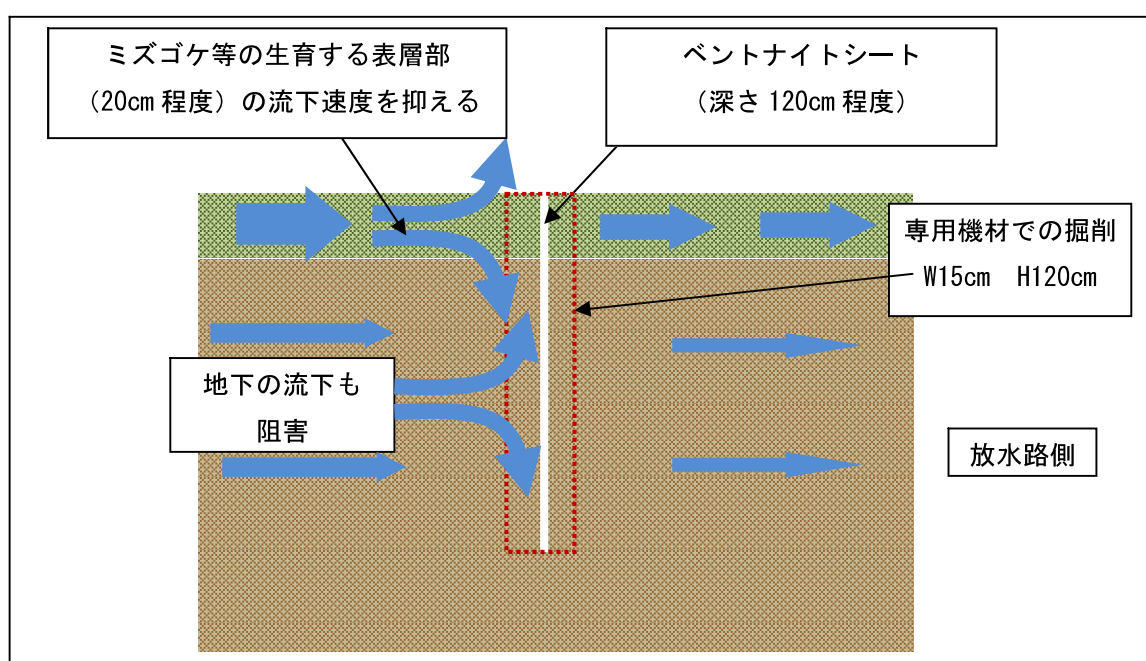
図 II. 6. 53 ベントナイト遮水シート敷設模式断面

- ・専用の特殊な機械が必要となる。通常のバックホウの場合、掘削量が多くなる。
- ・シートの重量が重く、施工性に課題がある。

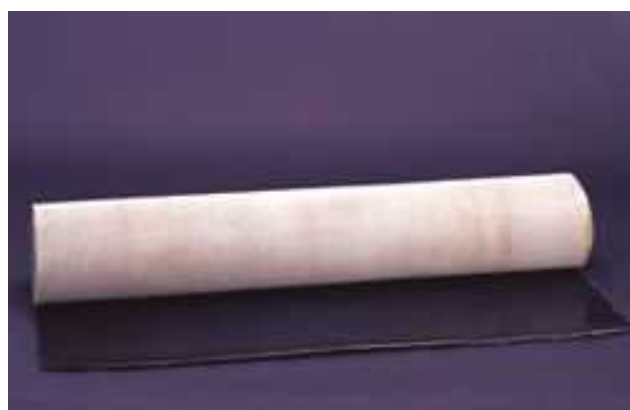
ベントナイト+HDPE 二層構造防水シート

幅 1200mm×長さ 7.2m t=3.5mm 以上 約 47kg 5.0kg/m<sup>2</sup> 材料費 3,000 円/m

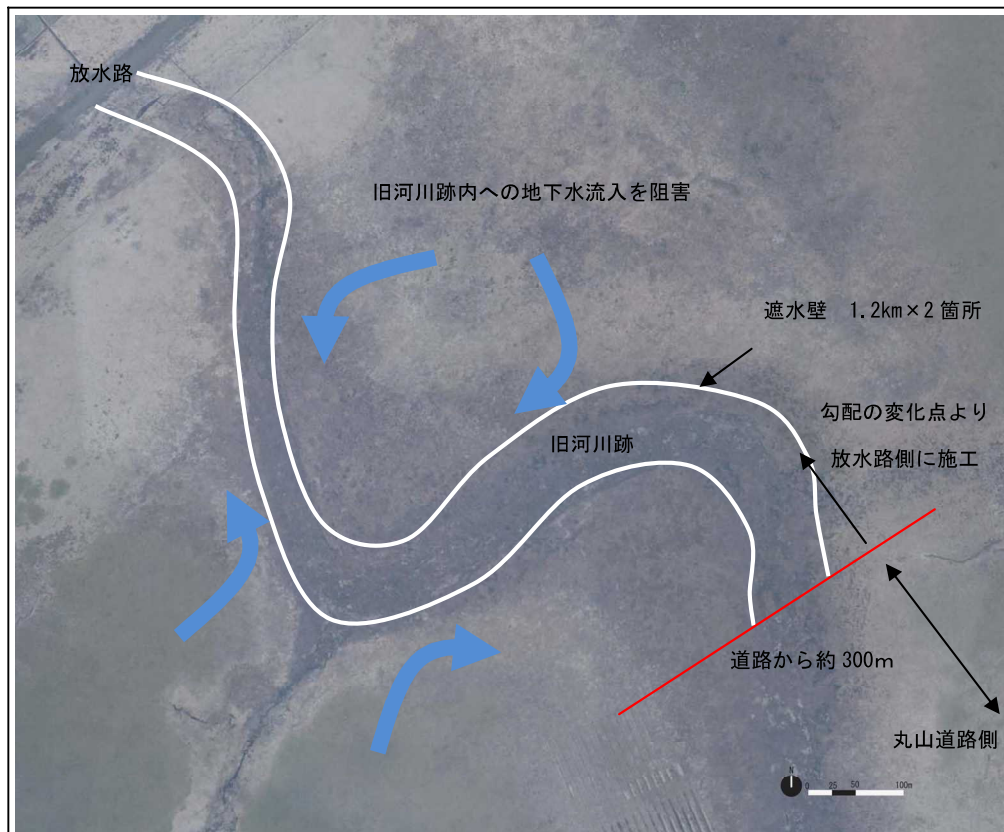
図 II. 6. 54 旧河川跡と周辺湿原部の境界に配置

- ・旧河川跡内への水分供給が減少し、乾燥化する可能性がある。
- ・全面的な実施でのみ効果が期待できる。

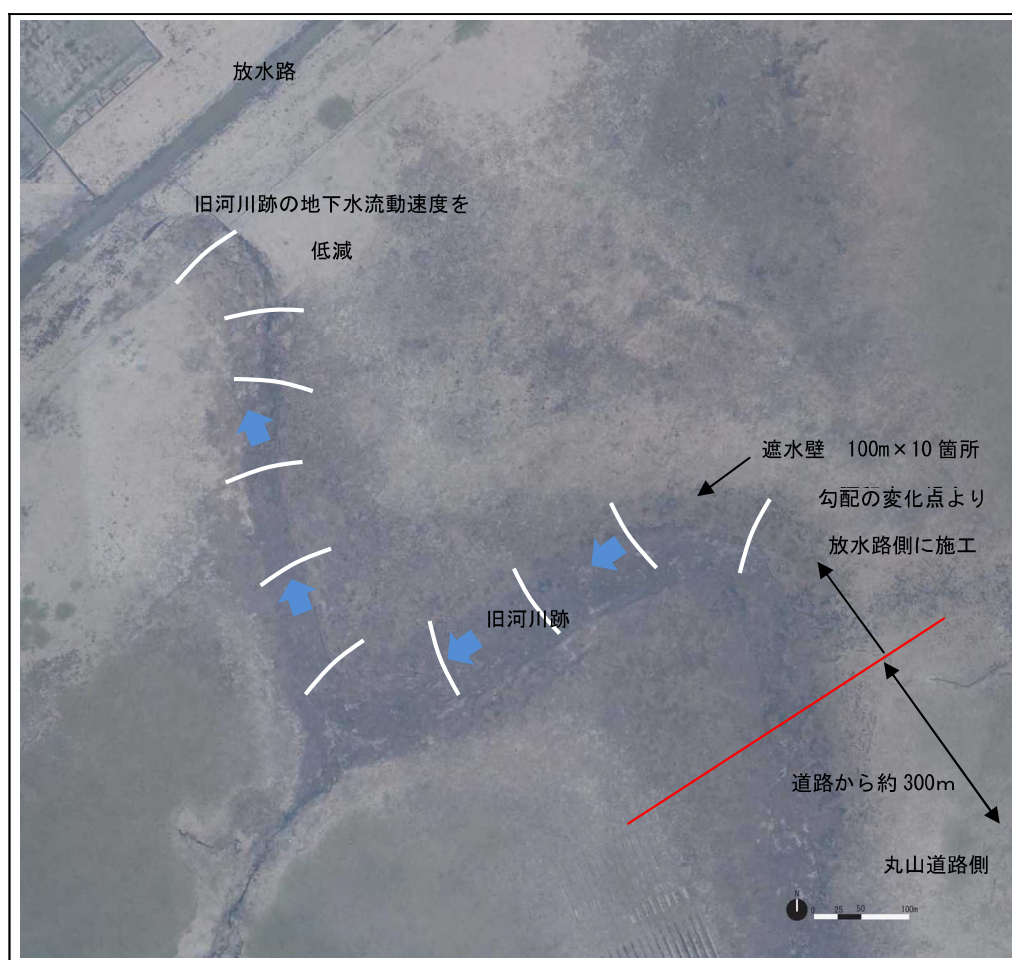
図Ⅱ.6.55 旧河川跡横断方向に配置

- ・流下阻害の抑制効果が未知数。

以上の比較から、b)旧河川跡境界部に配置する方法が評価されるが、実施にあたっては、試験施工により効果の確認が必要である。

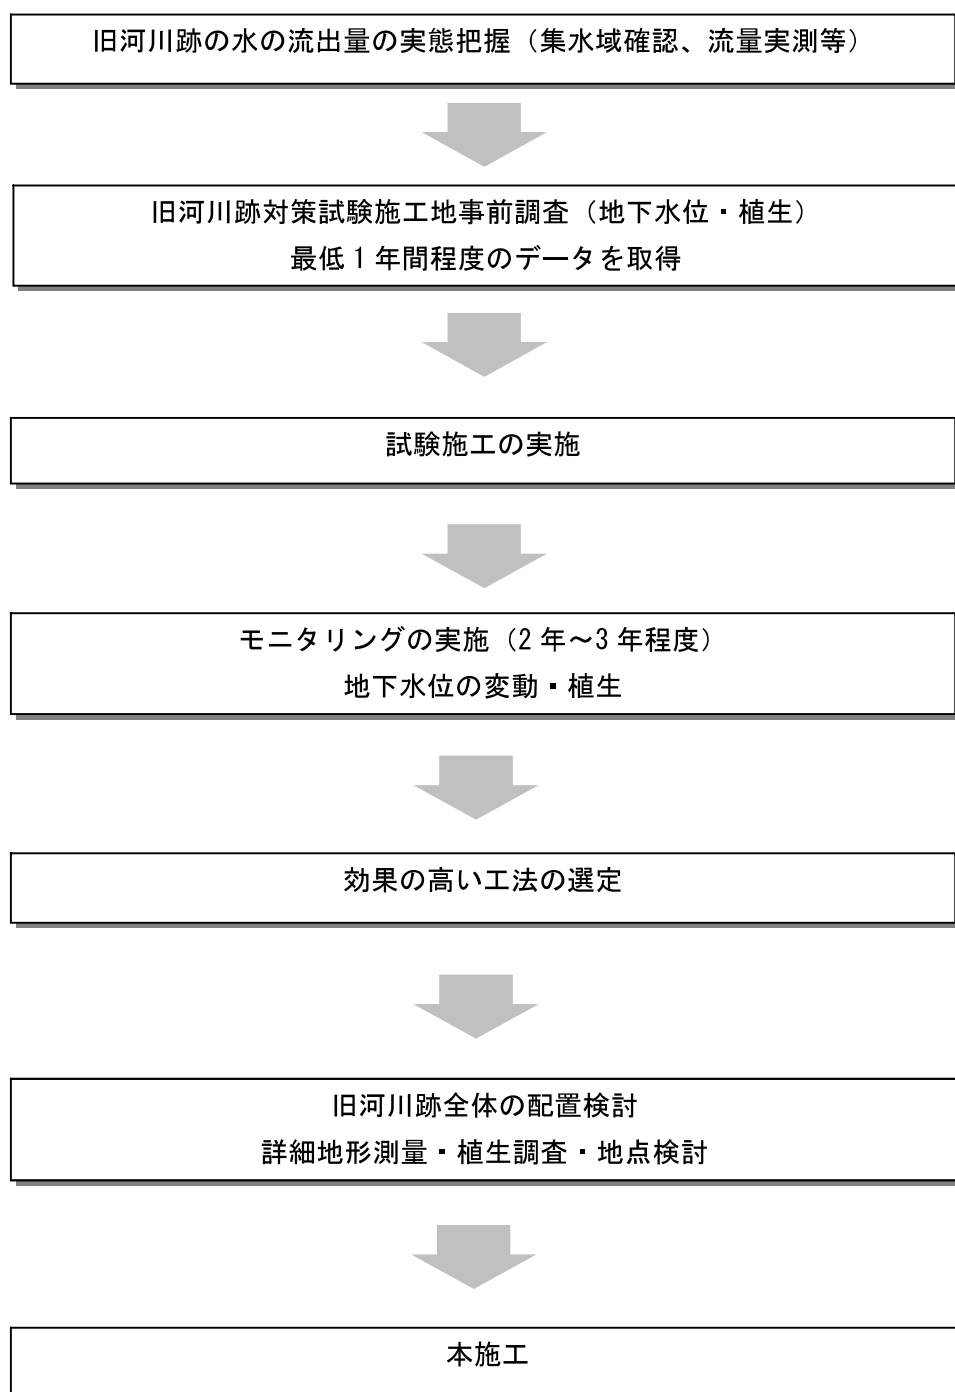
図Ⅱ.6.56 旧河川跡の対策実施フロー

前述の対策手法の進め方でも整理したとおり、旧河川跡については、今年度仮堰上げを実施した水抜き水路3の効果を判断した上で、実施していくことが前提となる。

水抜き水路3での効果が限定的な場合は、以下のような調査、試験施工を実施した上で、対策を進めていくことが考えられる。

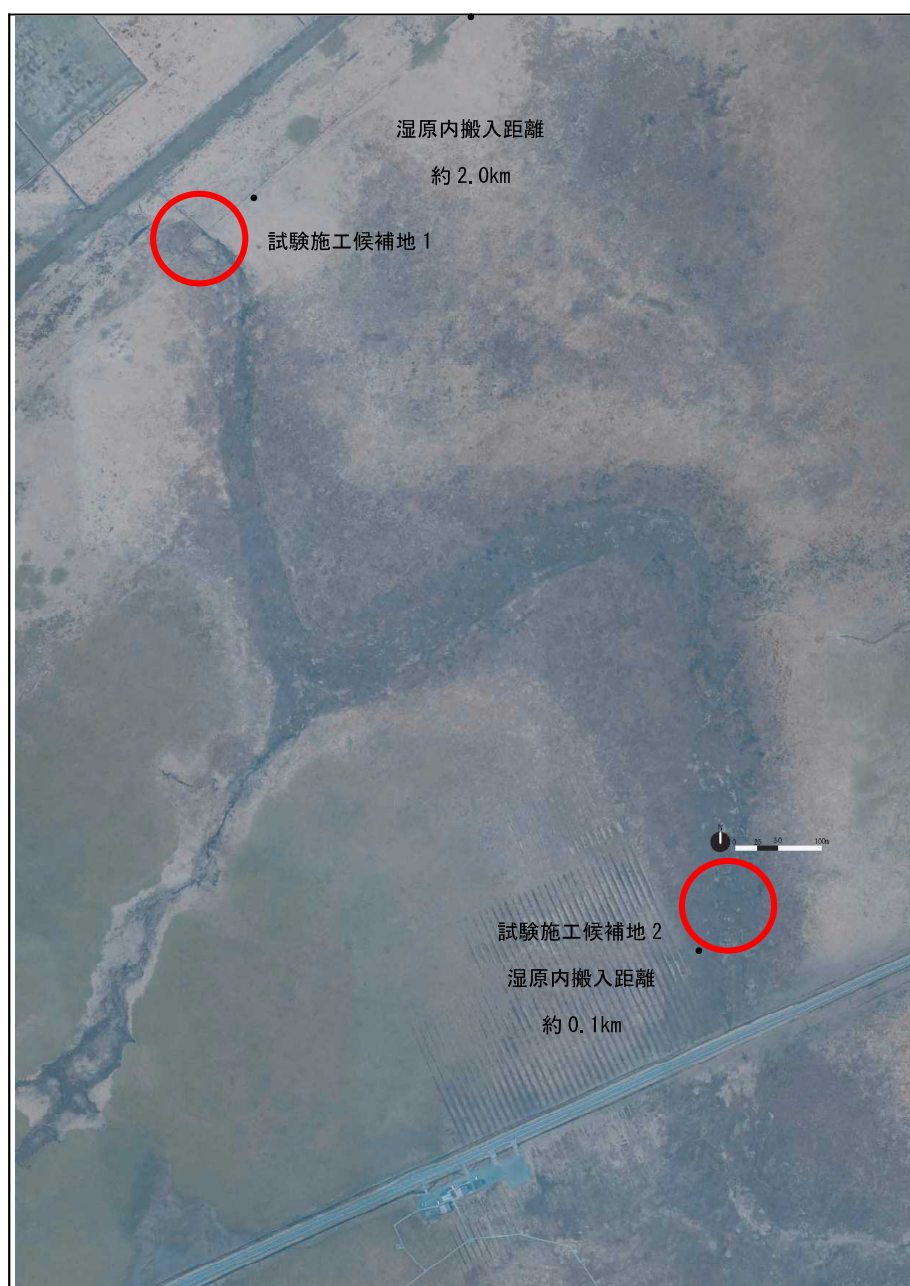
図Ⅱ. 6. 57 試験施工候補地

まず、試験施工候補地として、放水路側に近い試験施工候補地 1 と、試験施工のアクセスに配慮した試験施工候補地 2 を検討する。候補地 1 は、地下水流出が課題となっている地点であり、実態に即した試験が可能であるが、アクセスが不便であり施工性に課題がある。一方、候補地 2 は丸山道路に近い箇所であり、アクセス性に優れ試験施工も容易であるが、放水路からは大幅に離れた箇所であり、有効な検証ができるかが課題となる。

以上から、試験候補地としては、放水路側に近い候補地 1 が実態に即した検証が可能であり妥当と考えられる。ただし、施工は冬季に限定され、重機等の運搬方法等について湿原環境への配慮が必要となる。

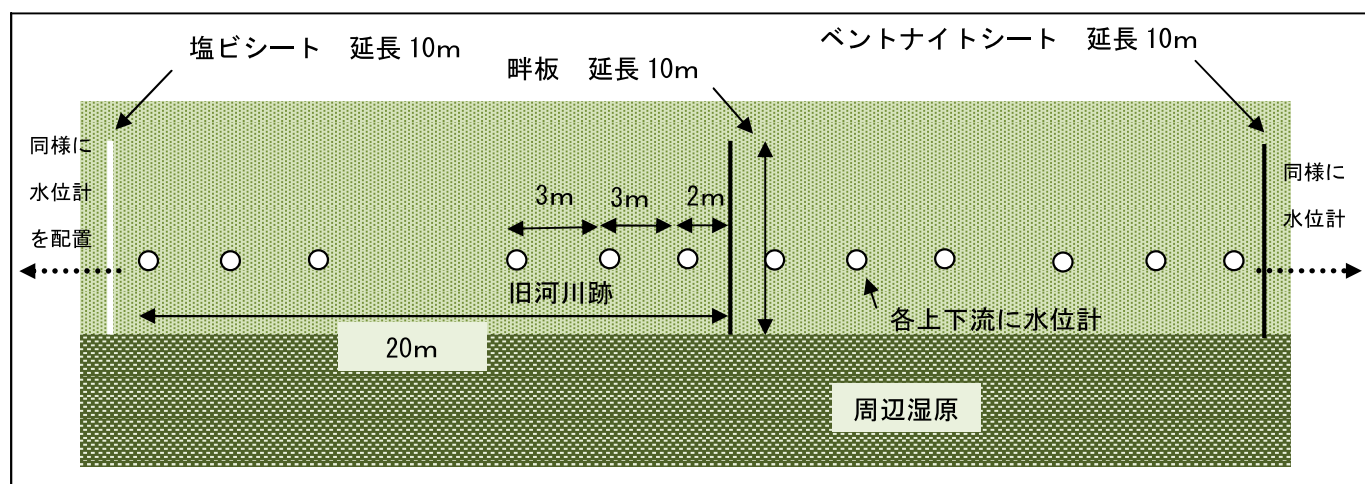
図 II. 6. 59 試験施工案 B 配置模式平面図

- ・重機等を使用するため、湿原環境への配慮が必要である。

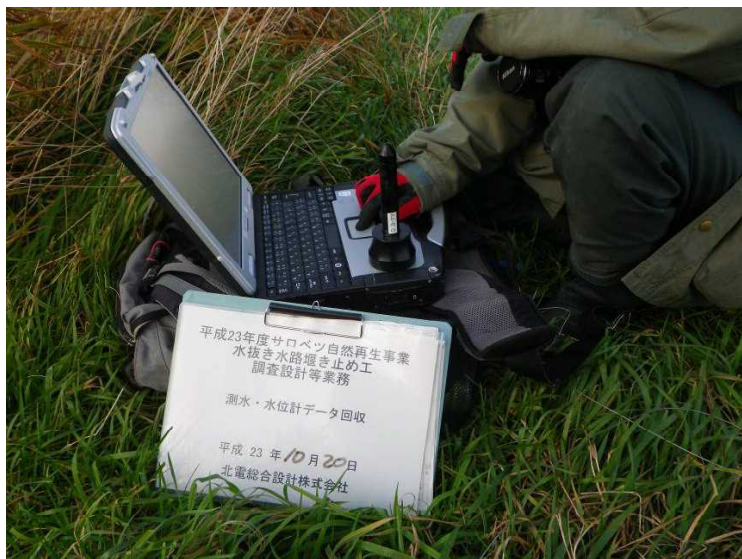
写真Ⅲ.4.1 地下水位計データ回収

ロープ式水位計による直測りと、地下水位計のデータ回収、分析により、地下水位の状況を把握した。また連続観測のデータ回収及び補完のための一斉測水の調査結果から対策実施前後の地下水位標高分布の変化を解析し、地下水位の現況を評価した。
