### (3) 堰上げの実施

### 6.3 水抜き水路のモニタリング

## 6.4 旧河川跡における対策手法の整理及び対策工法の検討

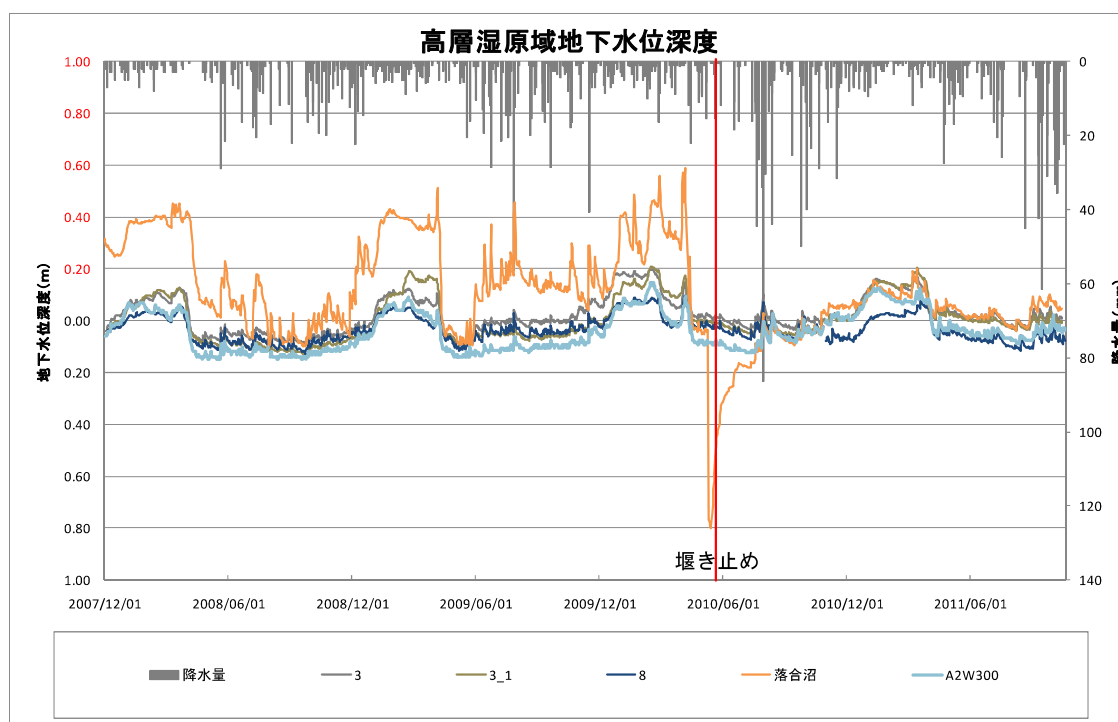
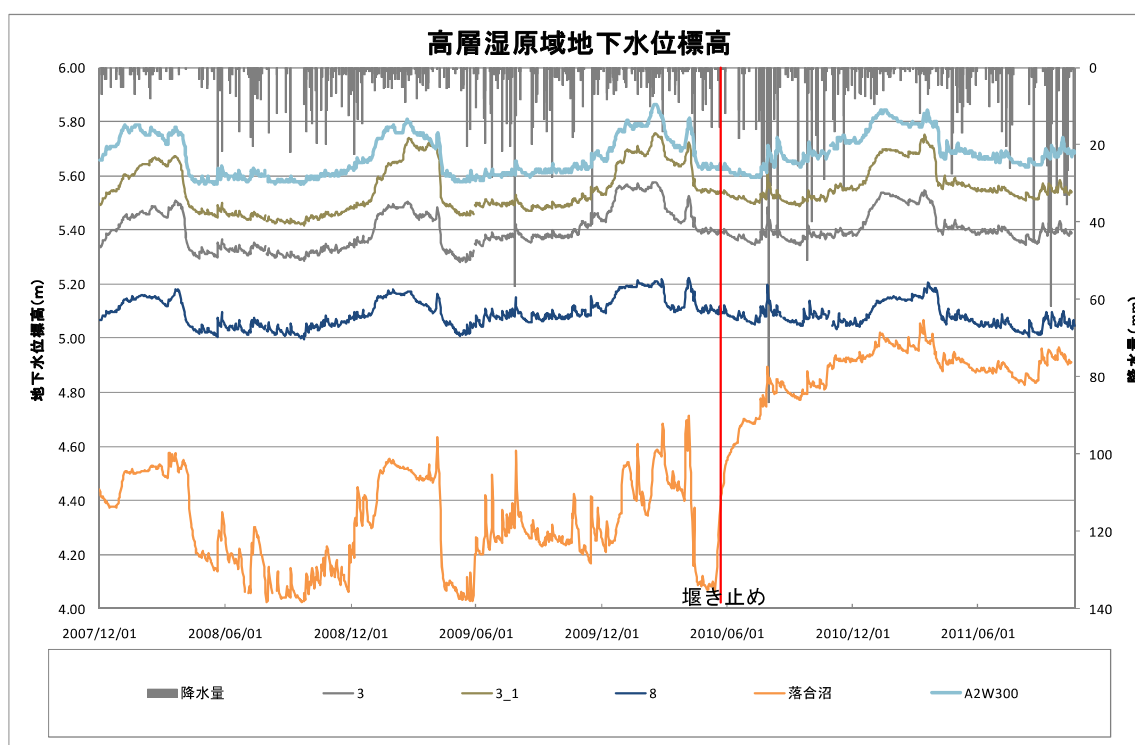
後背高層湿原植生域に該当する地点の地下水位変動をみると、夏季の地下水位低下も少なく、GL-10cm～+10cm 程度の範囲で推移しており、年間を通して安定している状況が確認された。

図Ⅲ. 6. 2 高層湿原植生域の地下水位変動（GL 以下深度）

図Ⅲ. 6. 3 高層湿原植生域の地下水位変動（標高）

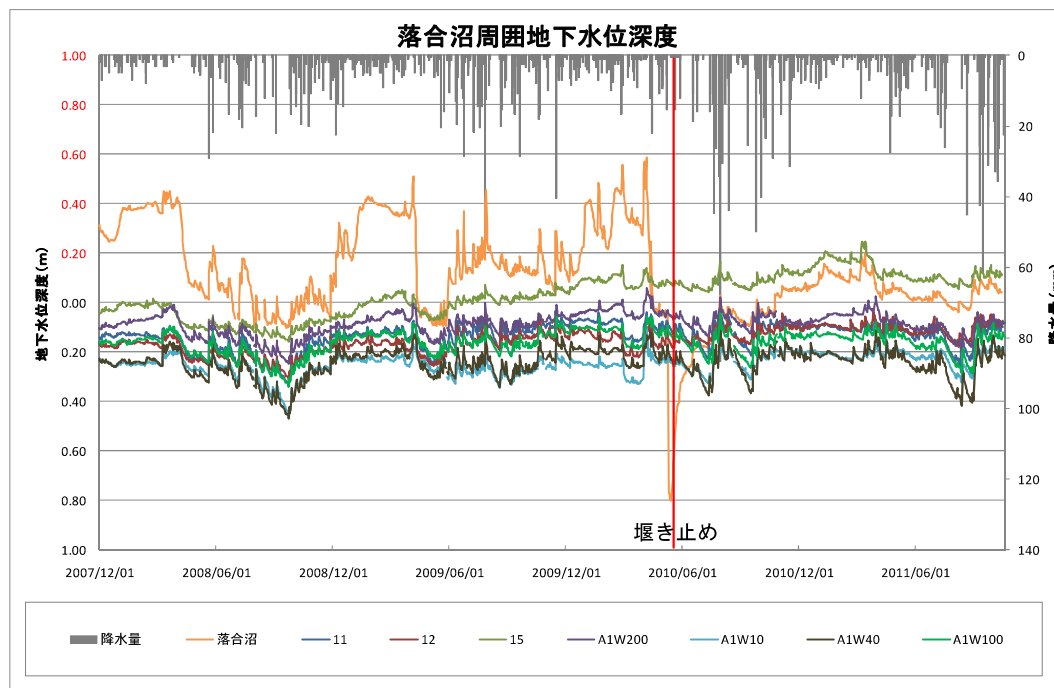
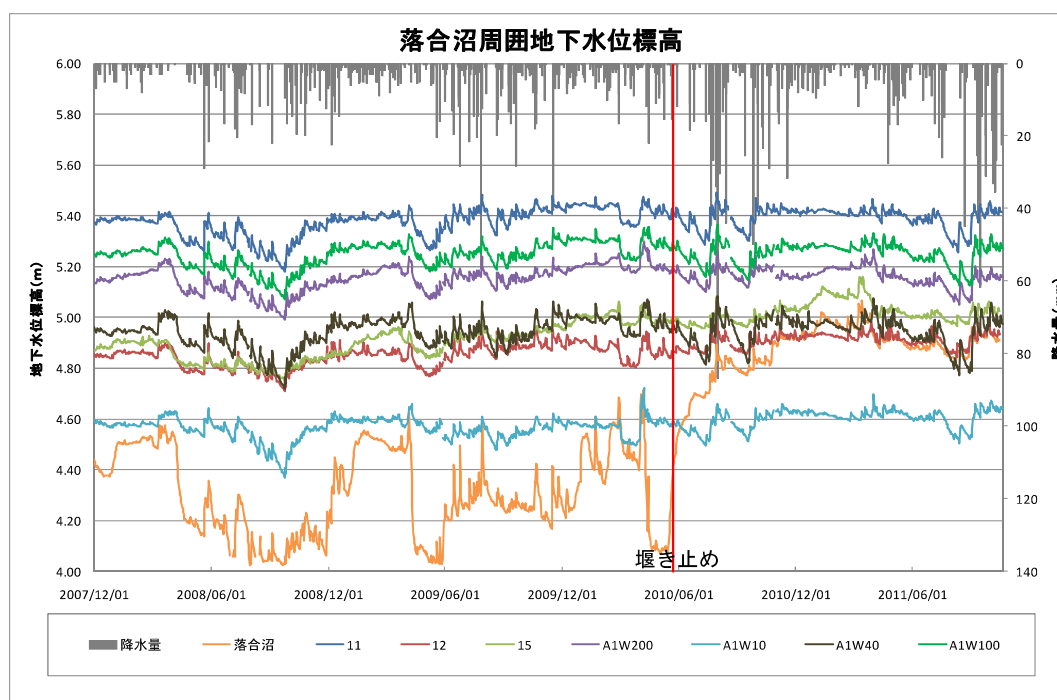
調査地点のうち、沼淵から 50m 以上離隔のある A1 測線においては、堰き止め後の明確な変化は確認されなかった。一方、より沼に近い No. 11、12、15 を確認すると、沼淵に程近い No. 12 と 15 において、若干の水位の上昇と安定化が確認できる。なお、No. 15 については、数年前から GL 以上の水深表示となっているが、地盤が緩く地下水位計のずれが生じている可能性があるため再調整が必要である。

図Ⅲ. 6. 4 落合沼周囲の地下水位変動 (GL 以下深度)

図Ⅲ. 6. 5 落合沼周囲の地下水位変動 (標高)

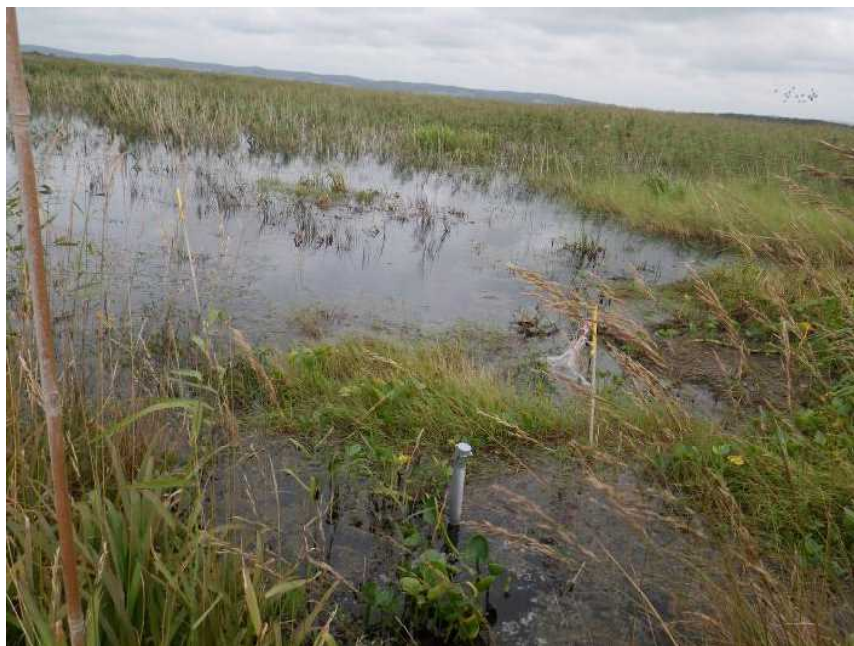
写真Ⅲ. 6.1 落合沼地下水観測孔（2011年9月15日）

なお、堰き止め工の予定堤体高は5.06m、HWLは4.7mと設計されている。観測データをみると、予定水位を越えている状況となるが、落合沼地下水観測孔については、軟弱な地盤に設置されているため、標高が変動している可能性がある。再度標高の調整を行い、正確な数値を把握することが望ましい。

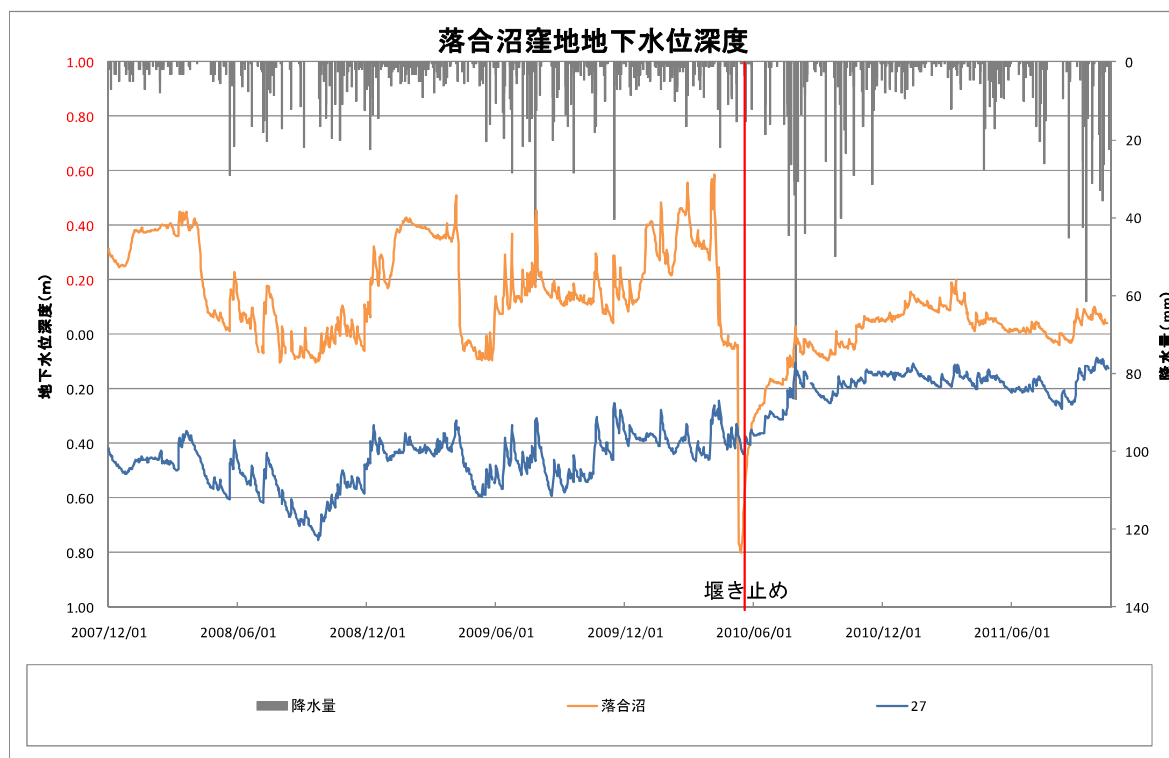
図Ⅲ. 6. 6 落合沼窪地の地下水位変動（GL 以下深度）

2010年10月以降の1年間の変動状況は、3月上旬に最高水位（5.05m）、8月上旬に最低水位（4.84m）を記録しており、年変動水位は約20cmとなっている。

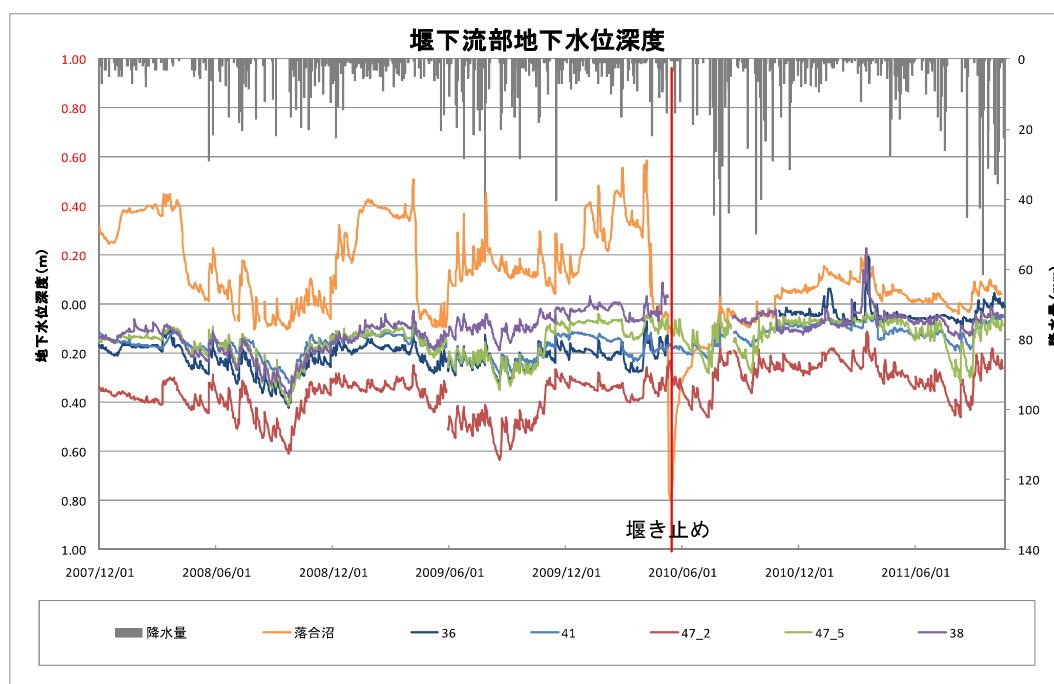
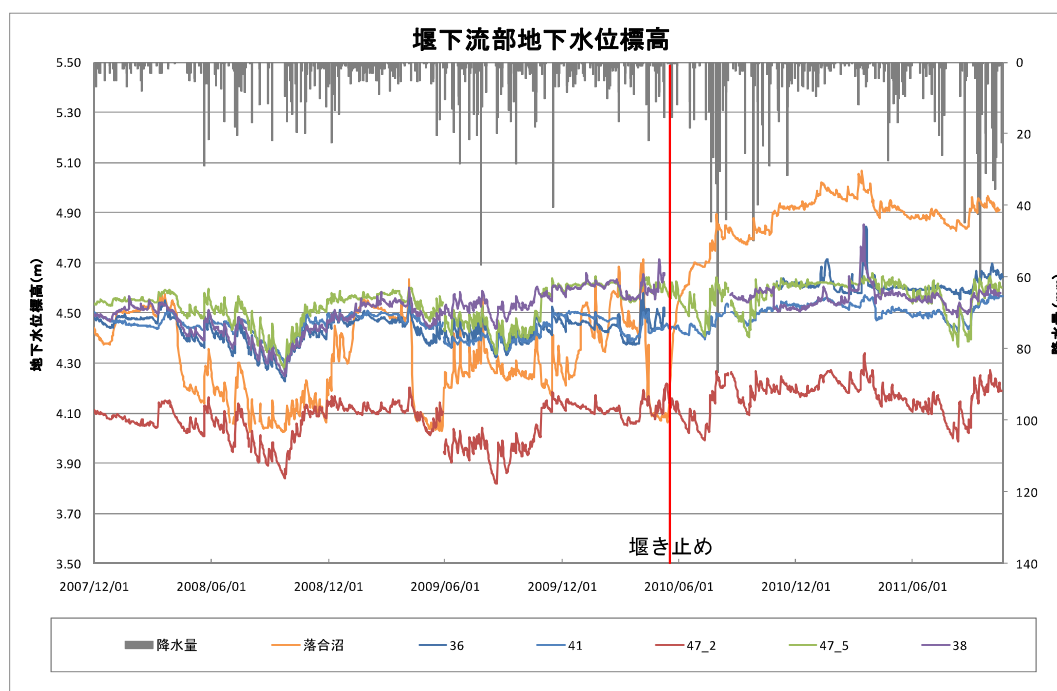
堰き止め工施工後、堰の下流部では明確な変化は確認できないが、溢水路に隣接する No. 41、47-2 地点では、若干ではあるが、夏季の地下水位低下の軽減傾向が見受けられ、一方、溢水路に隣接しない No. 47-5 については変化が確認されなかった。これは水路埋め立てに伴い、溢水路側へ水の流入が発生していると考えられる。

なお堰に近い No. 36、38 地点においても、夏季の地下水位低下は少ない傾向となった。本地点は施工時に移設を行っているため、経年的な判断は今後水位を見守る必要がある。

図Ⅲ. 6. 8 堰下流部の地下水位変動（GL 以下深度）

※No. 36、38 は平成 23 年 5 月 10 日に水位計引き上げ、8 月 20 日に移設再設置を行っている。

図Ⅲ. 6. 9 堰下流部の地下水位変動（標高）

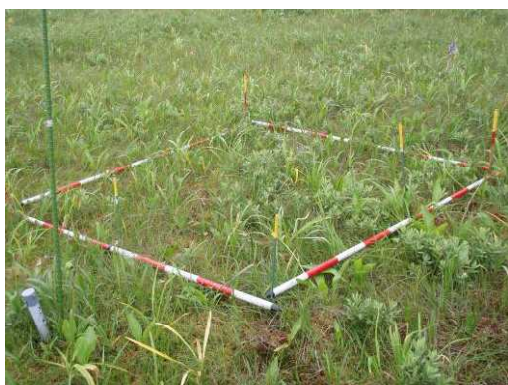
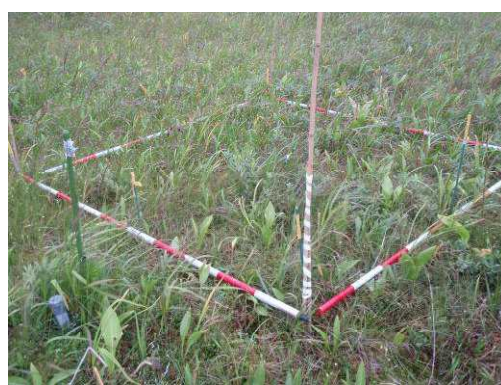
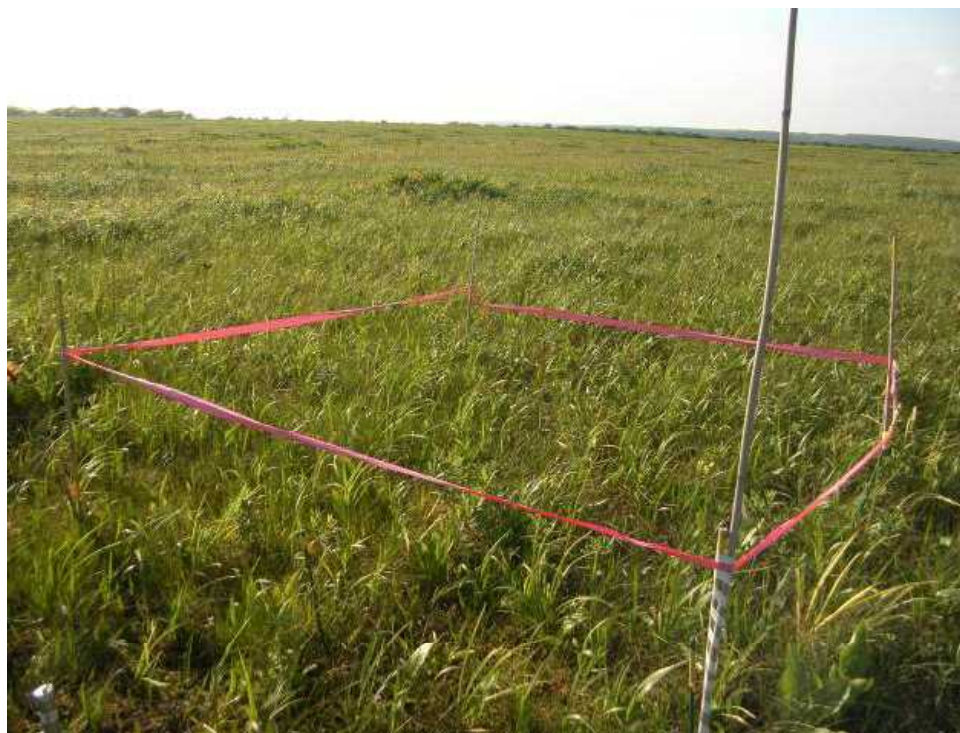
写真Ⅲ. 6. 2 A2-W300 地点

- ・ 高層湿原評価指標種のミカヅキグサの 20%超の増加が確認された。
- ・ 高層湿原評価指標種のヤチャナギ、ツルコケモモ、タチギボウシの若干の減少が確認された。
- ・ その他の種のヤマドリゼンマイ、バイケイソウが新たに確認された。

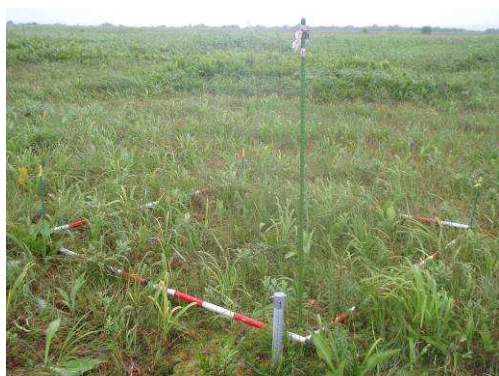
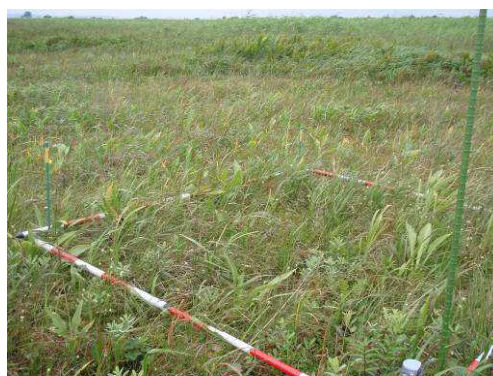
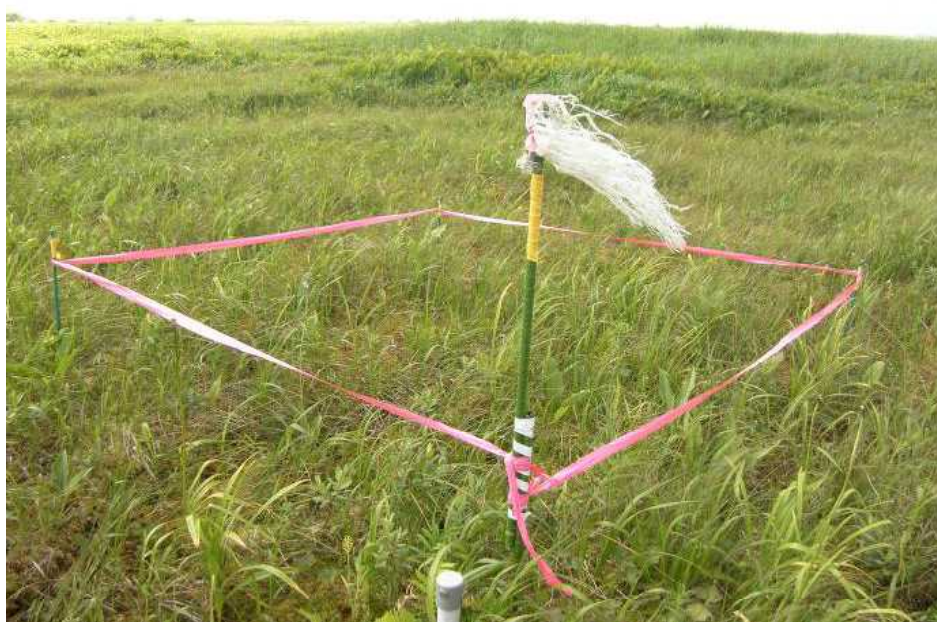
写真Ⅲ. 6. 3 No. 8 地点

- ・ No. 7 地点において、高層湿原評価指標種のホロムイスゲの 20% 超の減少が確認された。
- ・ No. 6 においては常緑小低木であるガンコウランの 20% 超の増加が確認された。
- ・ 高層湿原評価指標種のツルコケモモ、タチギボウシは調査エリア全域で若干の減少傾向が確認された。
- ・ 高層湿原評価指標種のヤチヤナギ、ホロムイスゲは一部で若干の増加傾向が確認された。  
(No. 4、7、8、9)
- ・ No. 4 においてはホロムイスゲのほかヌマガヤの増加が併せて確認された。
- ・ その他、植被率が少ない種について、消失、出現が発生している。

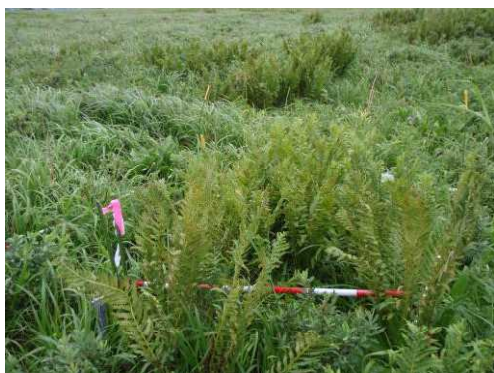
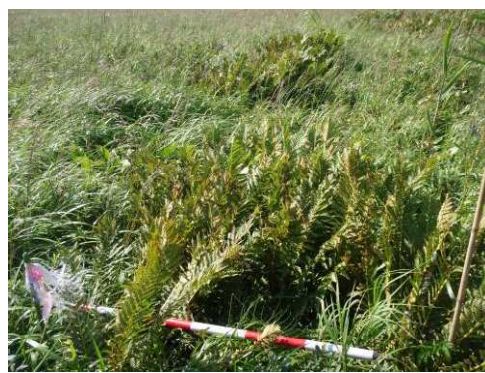
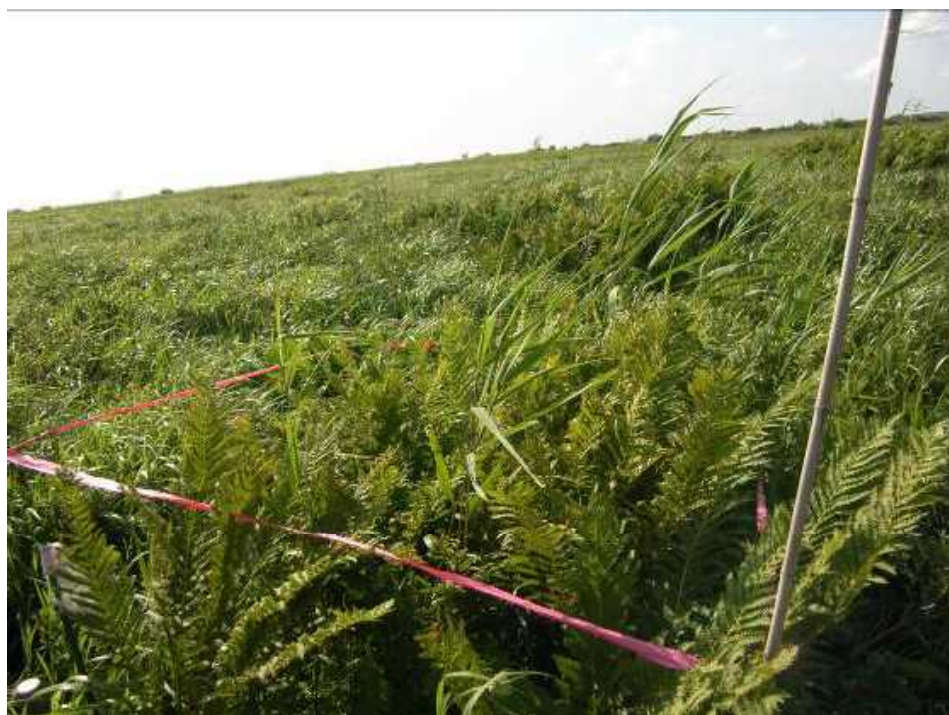
写真Ⅲ. 6. 4 No. 12 地点

- ・No. 25 地点において、高層湿原評価指標種のホロムイスゲの 20%超の減少が確認された。
- ・No. 15 地点において、ヨシの 20%超の増加が確認された。
- ・No. 16、18、25 地点において、ヌマガヤの 20%超の増加が確認された。
- ・No. 23 地点において、ガンコウランの 20%超の増加が確認された。
- ・高層湿原評価指標種のホロムイスゲ、ツルコケモモの若干の減少傾向が確認された。
- ・その他、植被率が少ない種について、消失、出現が発生している。
- ・No. 12 地点ではヤマドリゼンマイの増加傾向が確認された。

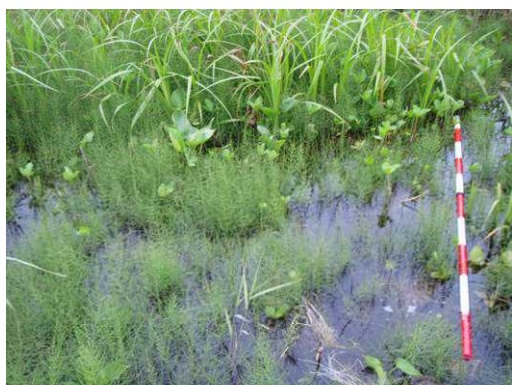
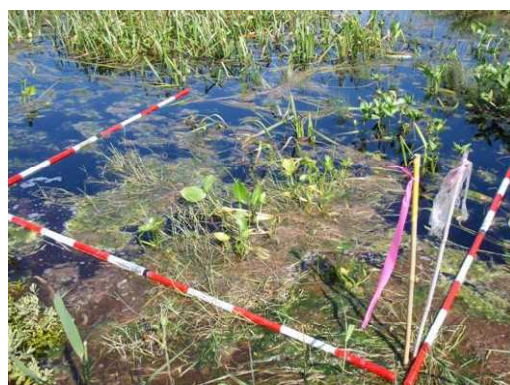
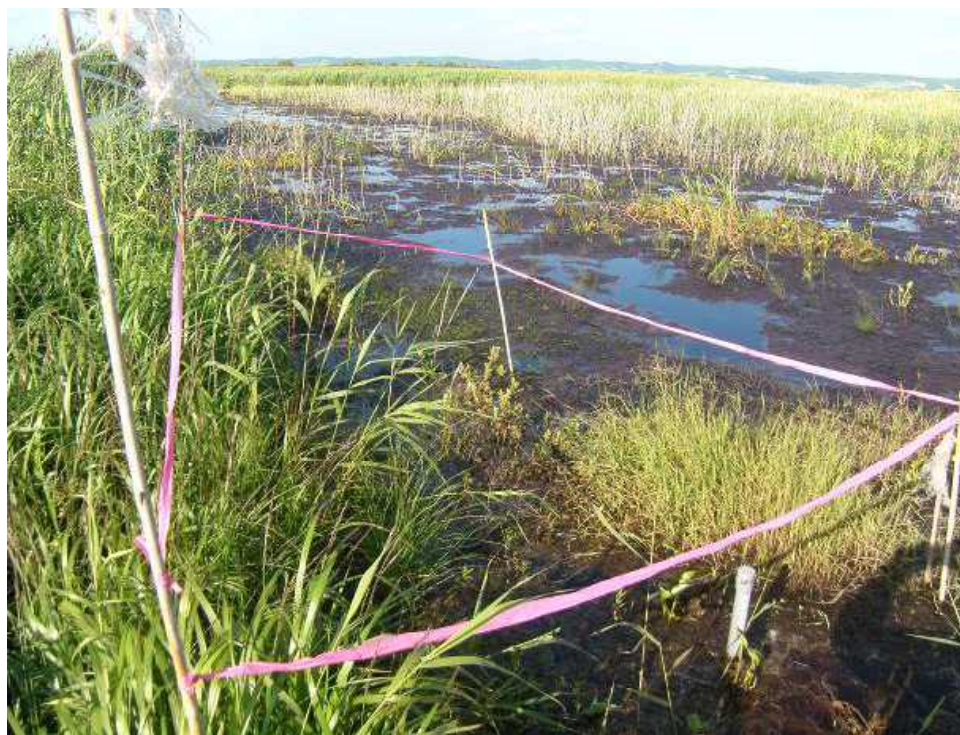
写真Ⅲ. 6. 6 No. 19 地点

- ・調査地点 No. 13、20、26、28 については、落合沼の湛水に伴い完全に水没し、調査は実施できなかった。
- ・No. 21 地点において、ヤナギトラノオの 20% 超の増加、イヌスギナの 20% 超の減少が確認された。
- ・No. 19 地点において、高層湿原評価指標種のヤチヤナギが新たに確認された。
- ・全般的に過年度同様、ヨシが優占する傾向であった。

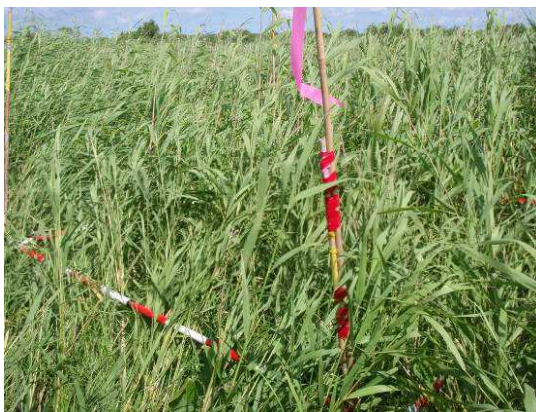
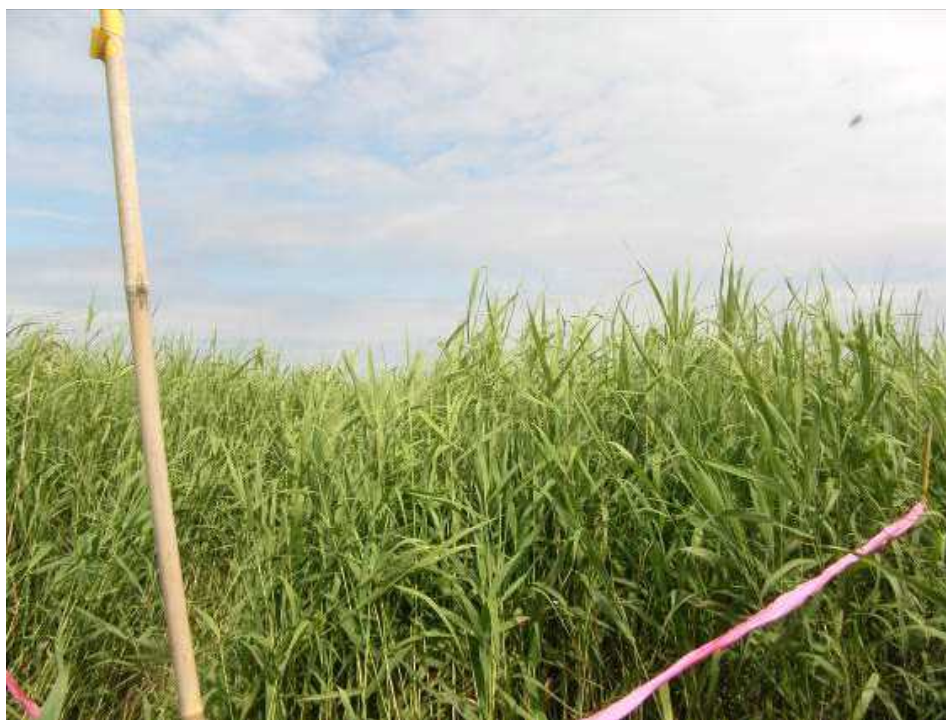
写真Ⅲ. 6. 7 No. 81 地点

- ・ 地点 80 は、コドラート枠が不明であり、調査が実施できなかった。
- ・ 地点 81 ではヨシが 20%を超える増加、イヌスギナの 20%を超える減少が確認された。

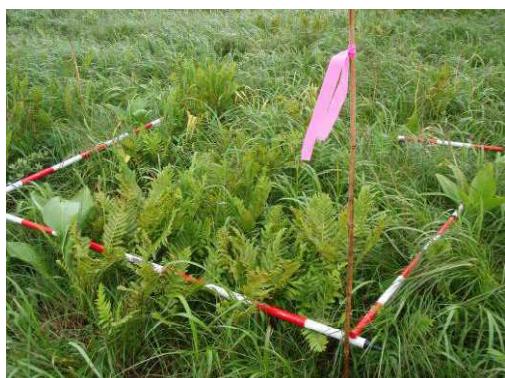
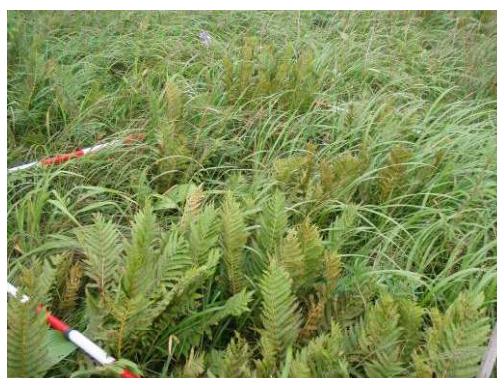
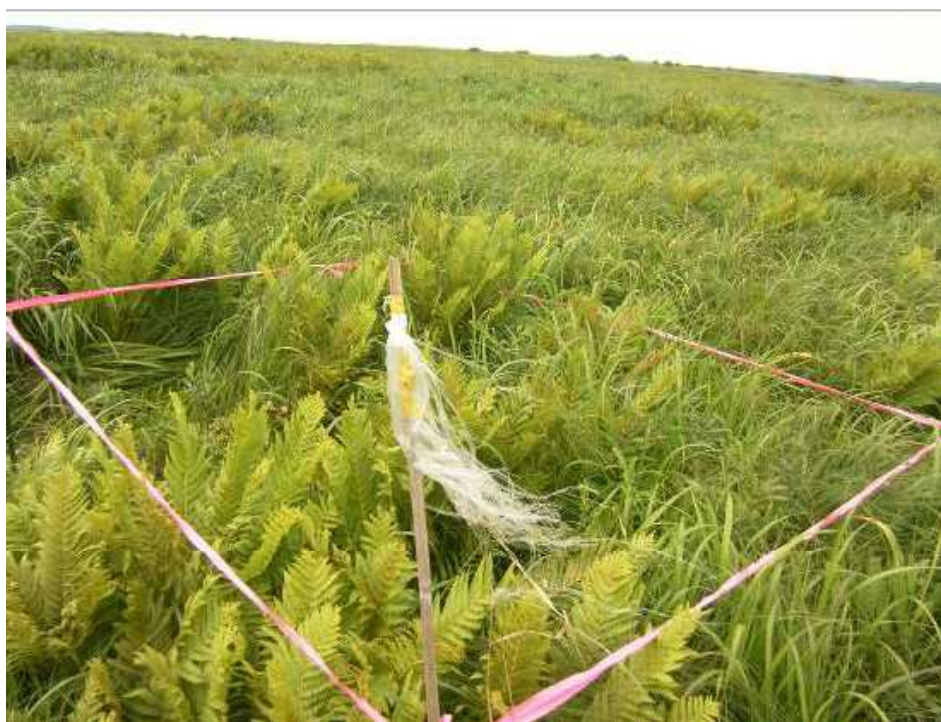
写真Ⅲ. 6. 8 A1-W5 地点

- ・ A1-W10、W60 地点において、高層湿原評価指標種のホロムイスゲの 20%を超える減少が確認された。
- ・ A1-W60 地点において、ガンコウランの 20%を超える増加が確認された。
- ・ A1-W80 地点において、ヤマドリゼンマイの 20%を超える増加が確認された。
- ・ 全体的に、高層湿原評価指標種のヤチヤナギの増加傾向が多くみられた。

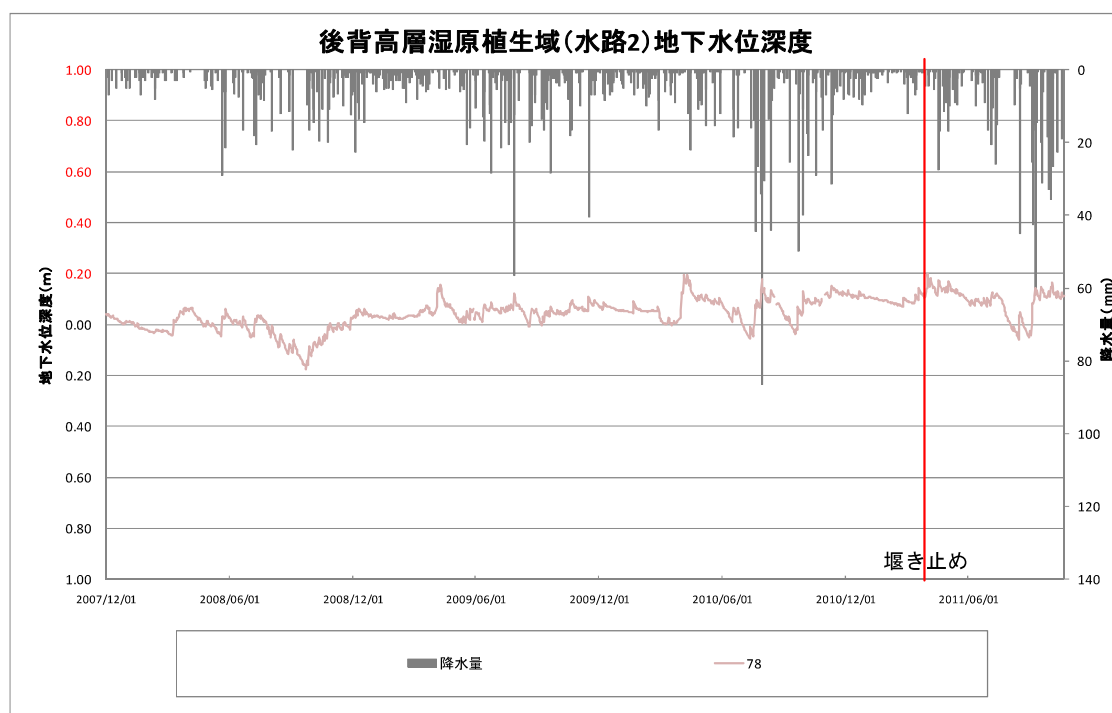
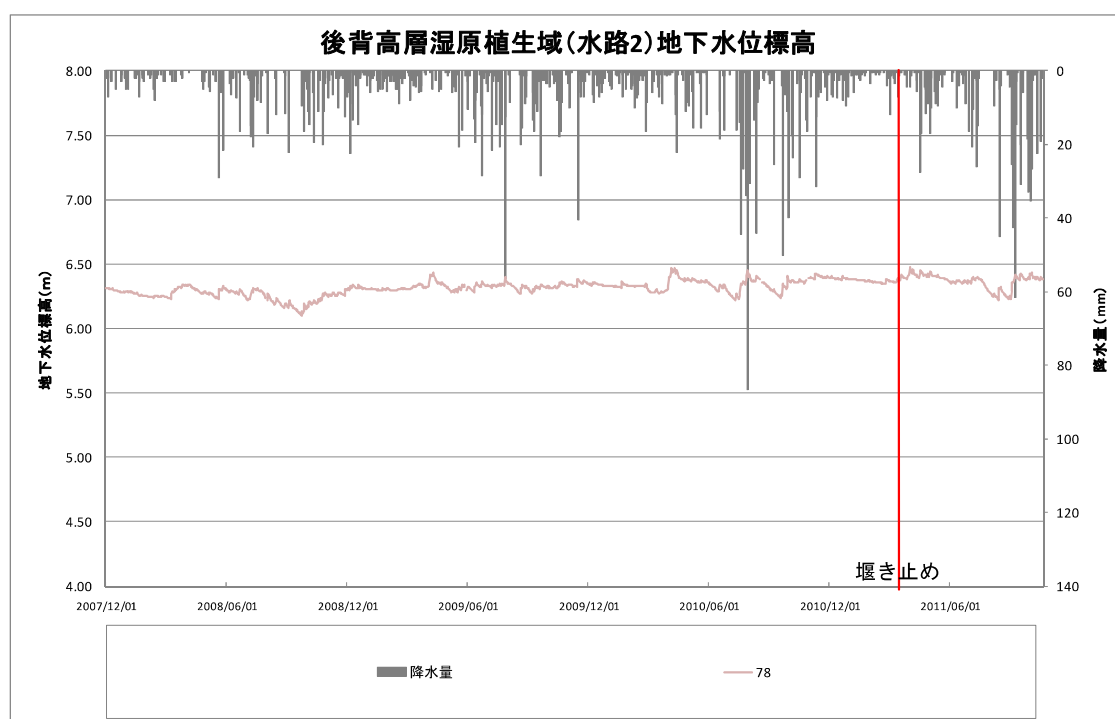
後背高層湿原植生域に該当する No. 78 地点の地下水位変動をみると、夏季の地下水位低下も少なく、GL-10cm～+20cm 程度の範囲で推移しており、年間を通して安定している状況が確認された。

図Ⅲ. 6. 11 後背高層湿原植生域の地下水位変動（GL 以下深度）

図Ⅲ. 6. 12 後背高層湿原植生域の地下水位変動（標高）

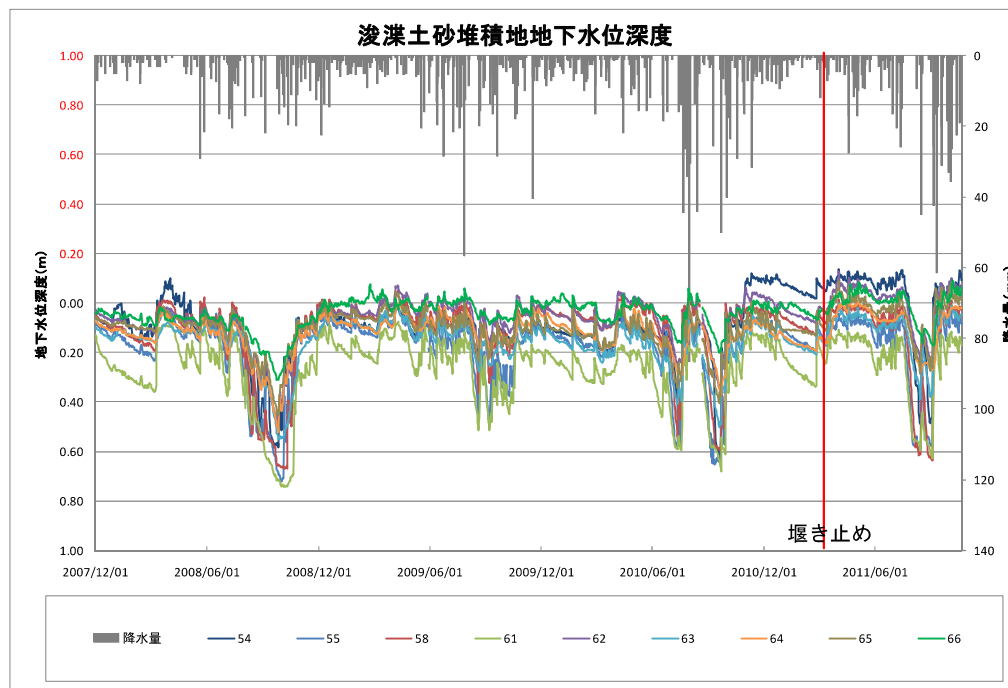
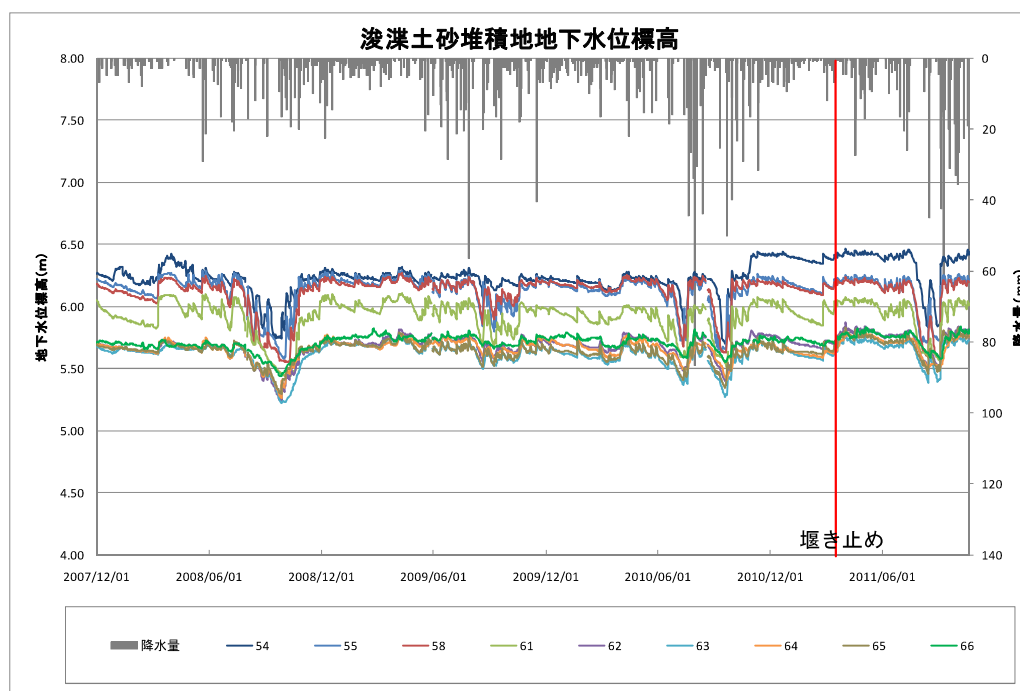
調査地点のうち、水路端部から湿原側へ並ぶ No. 54～61 地点は、ヨシ等が優占している。堰き止め後に特に変化はなく、60cm 程度の水位変動幅を持ち、仮堰上げ時と同様な傾向となっている。木道脇に並ぶ No. 62～66 地点は、ササが優占する箇所である。水位変動幅は 30cm 以下であり、若干の水位の上昇と安定化が確認された。

図Ⅲ. 6. 13 落合沼周囲の地下水位変動（GL 以下深度）

図Ⅲ. 6. 14 落合沼周囲の地下水位変動（標高）

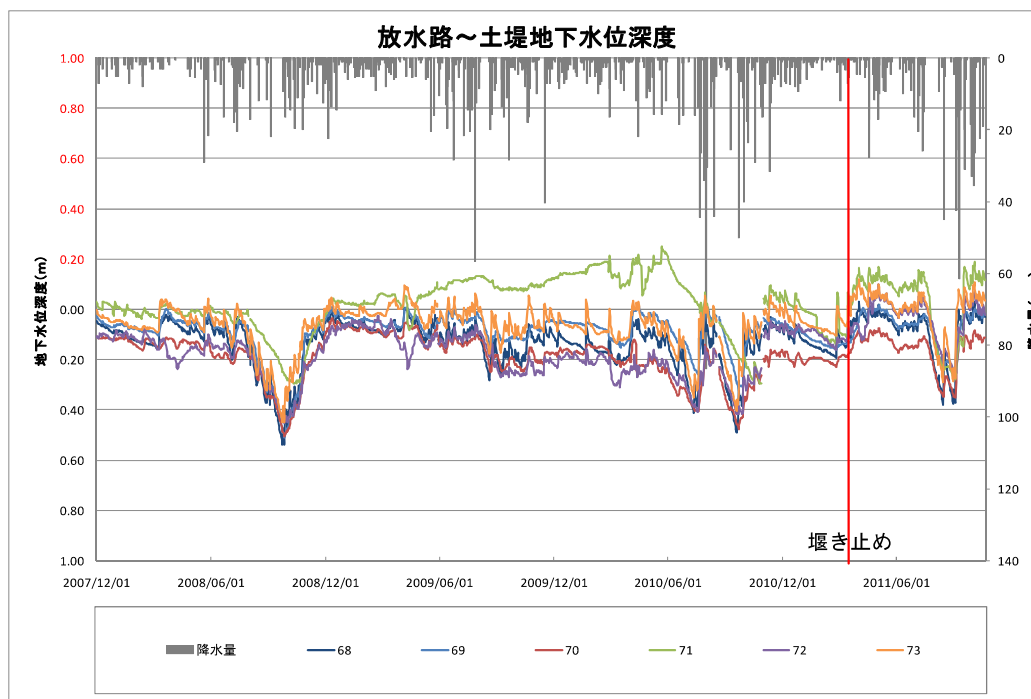
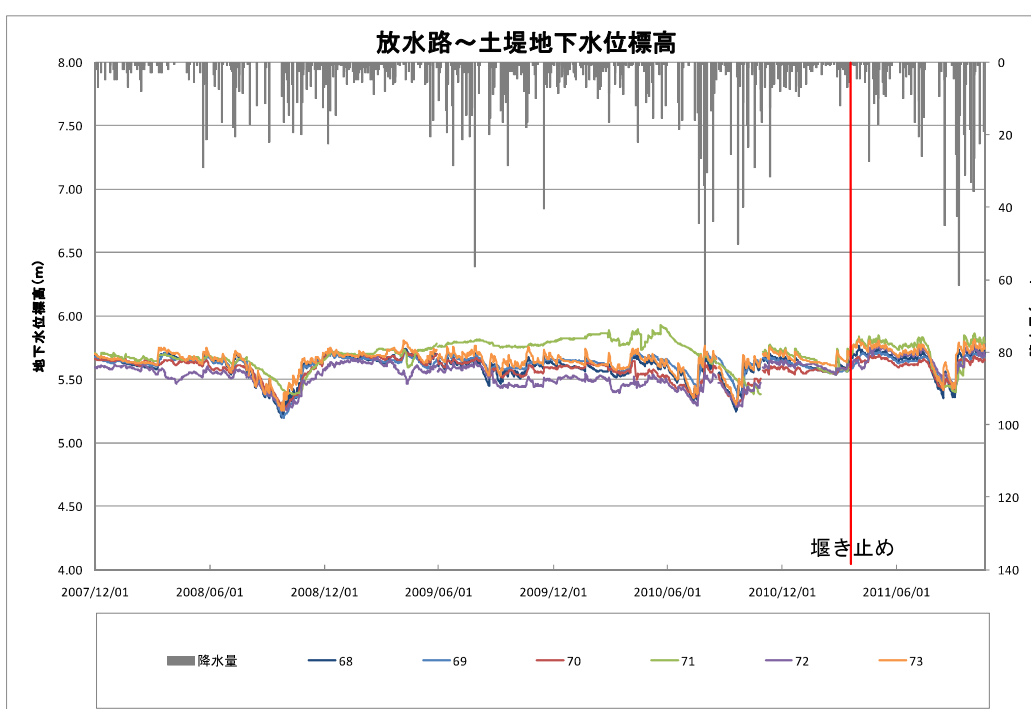
全地点において、堰き止め後の顕著な水位の上昇、安定が確認された。変動幅は約40cm、夏季の水位低下はGL-30cmが最大となっている。なお No. 71 は水位計が変動している可能性があることから標高等の再確認が必要である。

図Ⅲ. 6. 15 放水路～土堤の間の地下水位変動（GL 以下深度）

図Ⅲ. 6. 16 放水路～土堤の間の地下水位変動（標高）

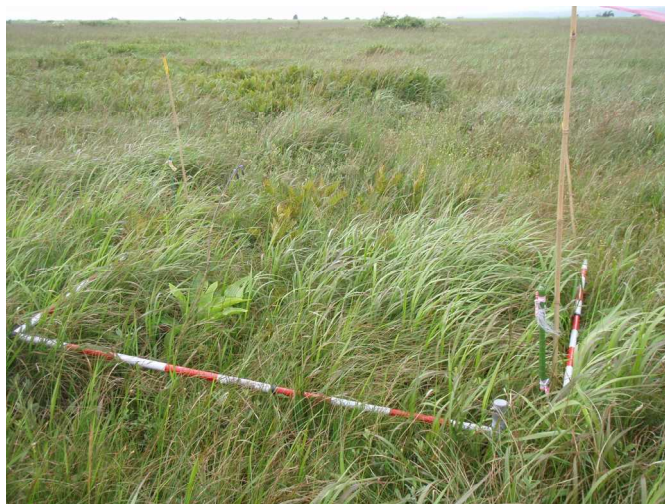
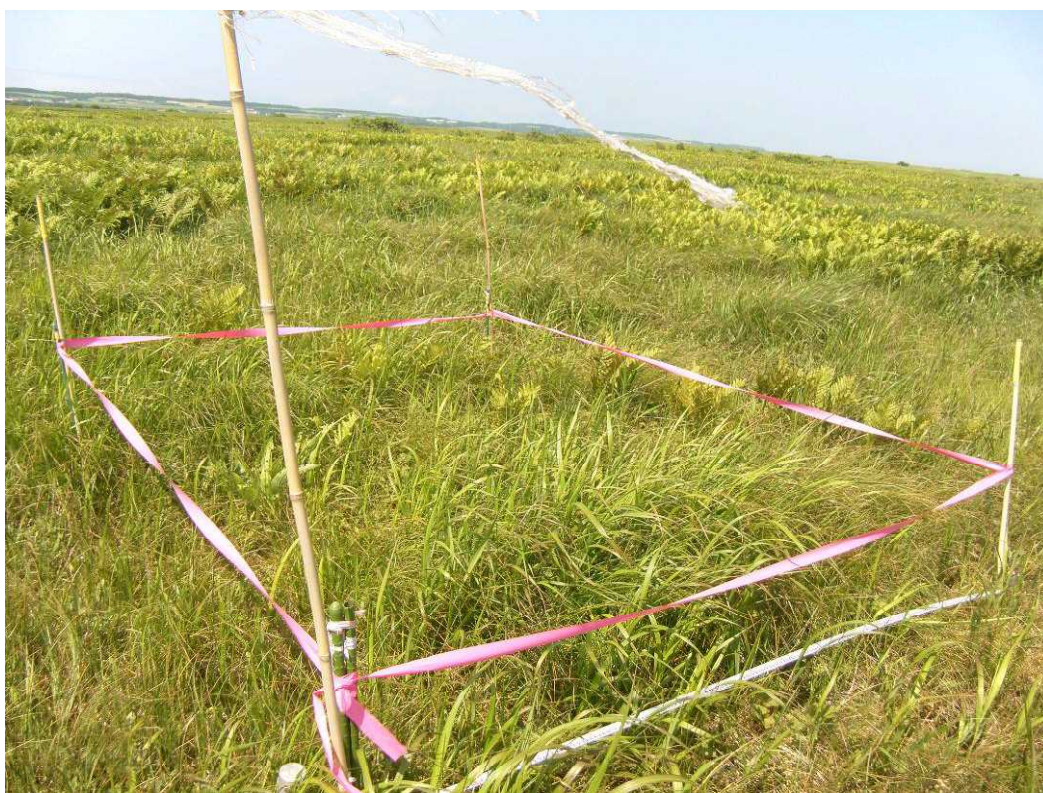
写真Ⅲ. 6. 9 No. 78 地点

- ・ 高層湿原評価指標種のオオミズゴケの 20%超の減少が確認された。
- ・ ヌマガヤの 20%超の増加、ホロムイイチゴの 20%超の減少が確認された。

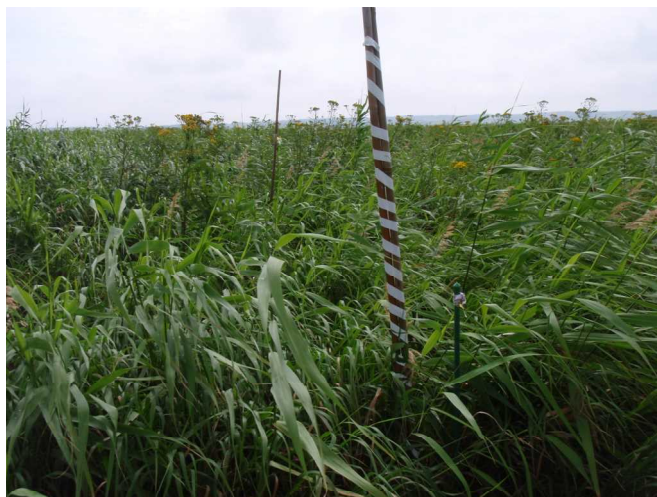
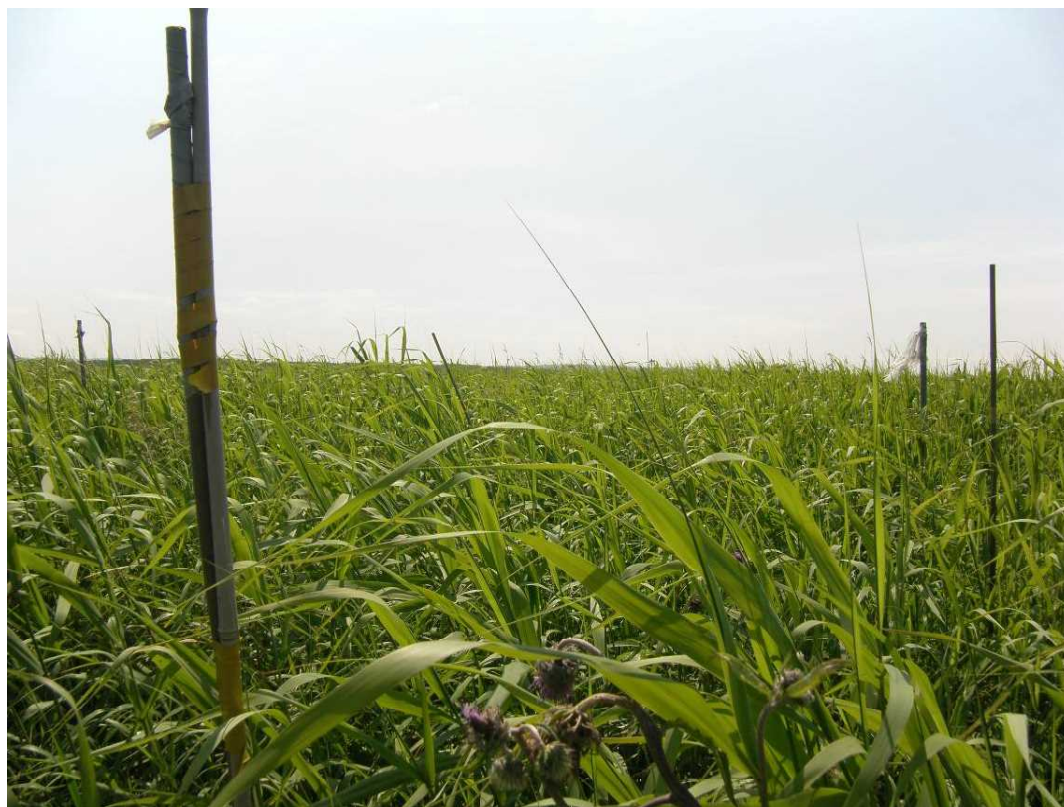
写真Ⅲ. 6. 10 No. 55 地点

- ・ 高層湿原評価指標種はほとんど見られず、増加は確認されなかった。
- ・ No. 54、55、58、62 においてヨシの 20%超の増加が確認された。
- ・ No. 66 ではチマキザサの 20%超の増加が確認された。
- ・ No. 54 ではヌマガヤの減少、No. 58、62、66 ではイワノガリヤスの減少が確認された。

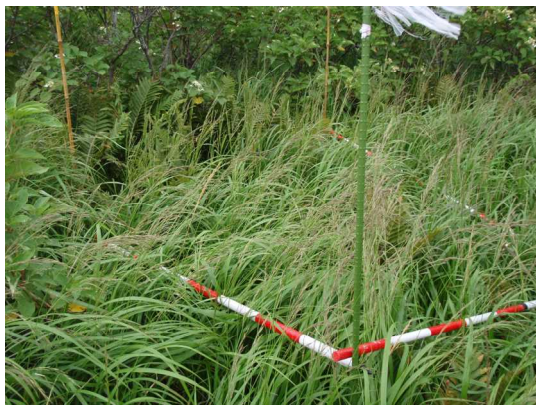
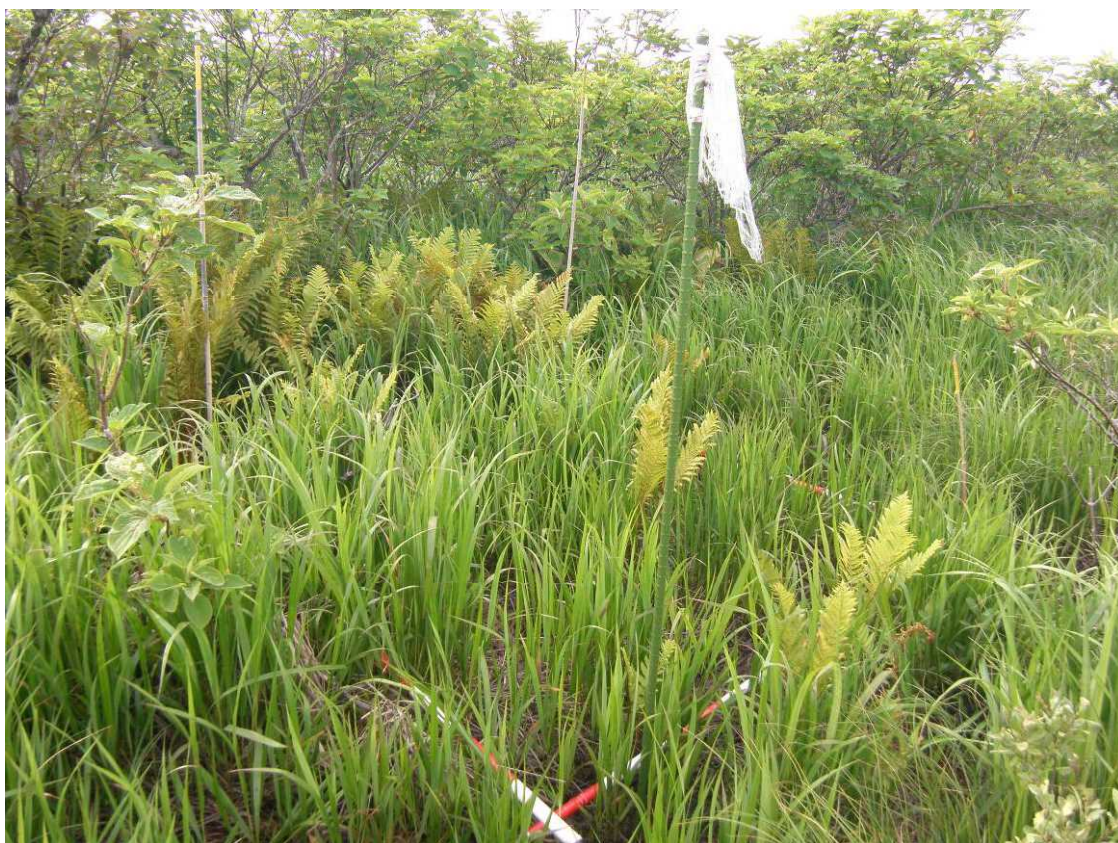
写真Ⅲ. 6. 11 No. 71 地点

- ・ 高層湿原評価指標種の変動は確認されなかった。
- ・ その他種が目立った変動は確認されなかった。

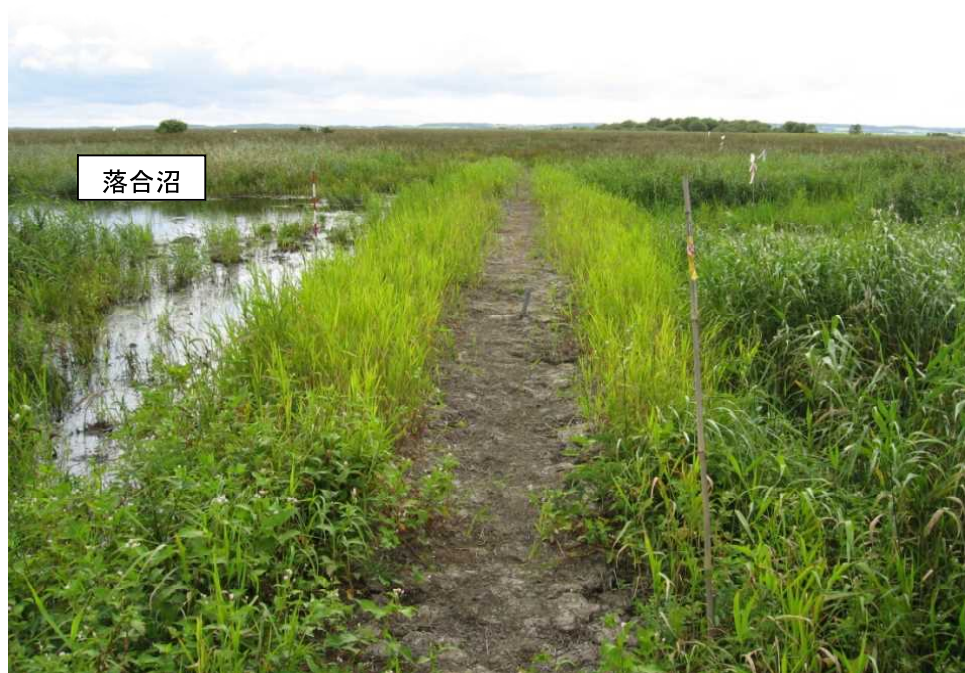
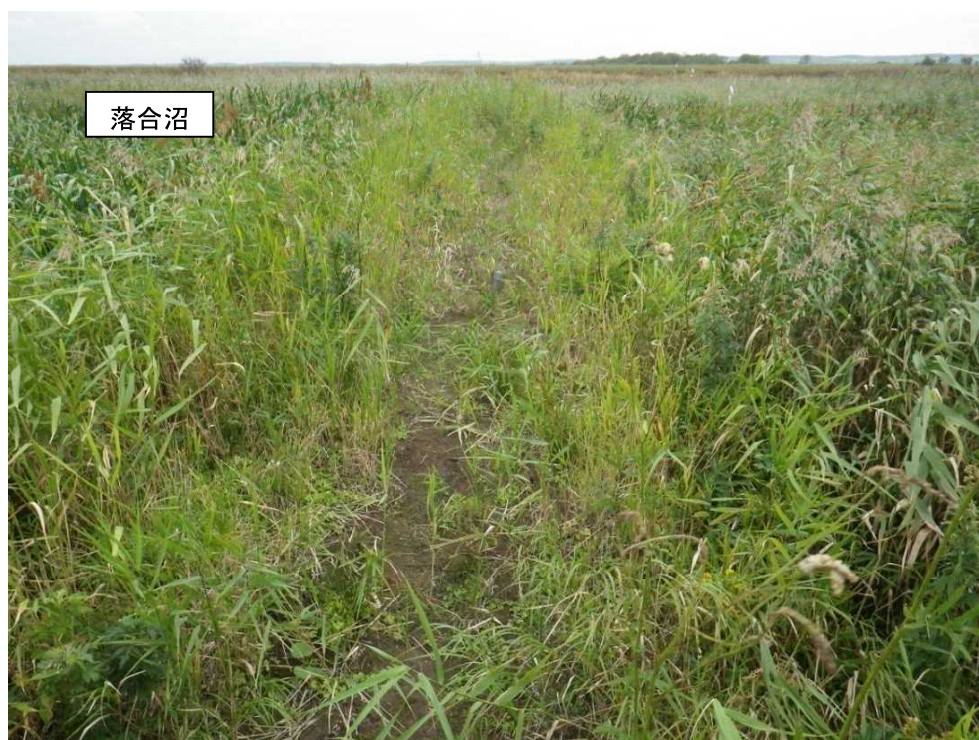
水抜き水路1（落合沼）（2010年5月堰き止め）、水抜き水路2（2011年3月堰き止め）について、堰や埋め立て箇所への破損の有無を地下水位及び植物の調査時に確認した。調査の結果、破損等の状況は確認されなかった。以下に状況写真を示す。

写真Ⅲ. 6. 12 落合沼堰き止め工堰堤（2010/8）

写真Ⅲ. 6. 13 落合沼堰き止め工堰堤（2011/9/15）

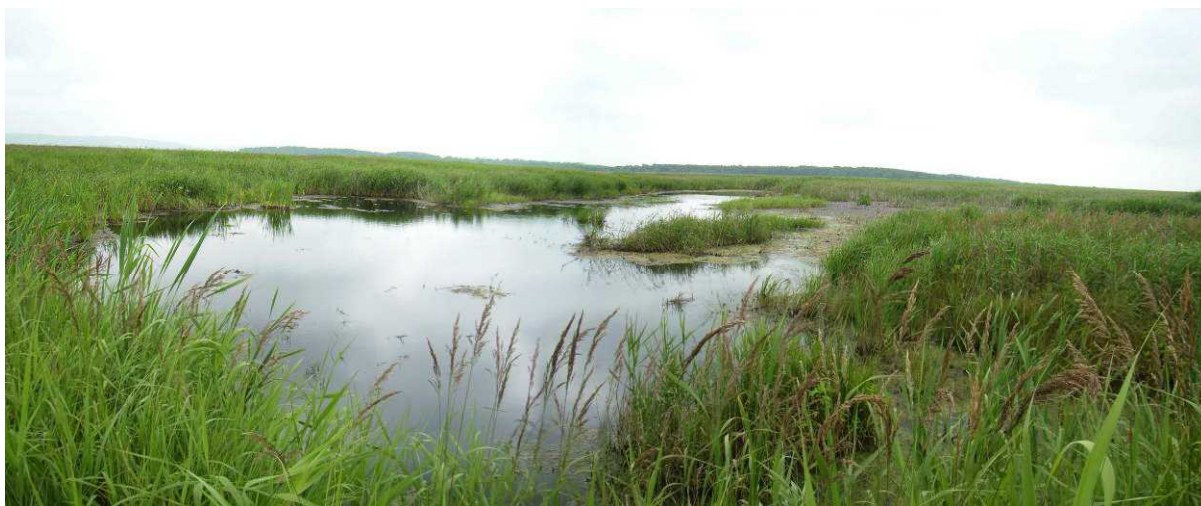
写真Ⅲ. 6. 14 堰き止め工堰堤上からのぞむ落合沼 (2011/7/29)
