### (3) 堰上げの実施

### 6.3 水抜き水路のモニタリング

## 6.4 旧河川跡における対策手法の整理及び対策工法の検討

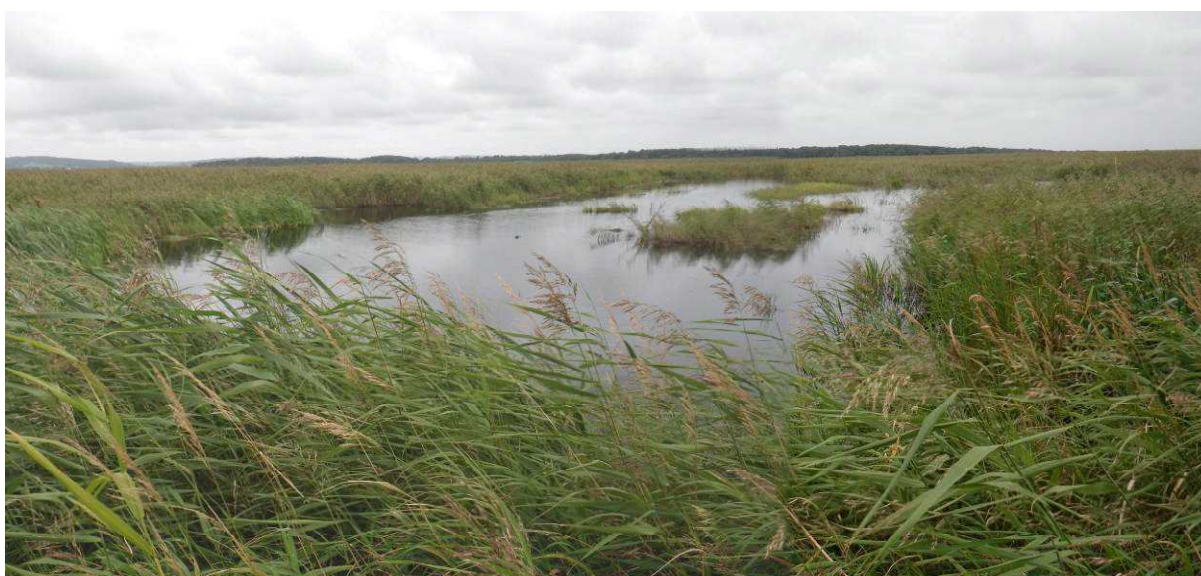
水抜き水路1（落合沼）（2010年5月堰き止め）、水抜き水路2（2011年3月堰き止め）について、堰や埋め立て箇所への破損の有無を地下水位及び植物の調査時に確認した。調査の結果、破損等の状況は確認されなかった。以下に状況写真を示す。

写真Ⅲ. 6. 15 堰き止め工堰堤上からのぞむ落合沼 (2011/9/15)

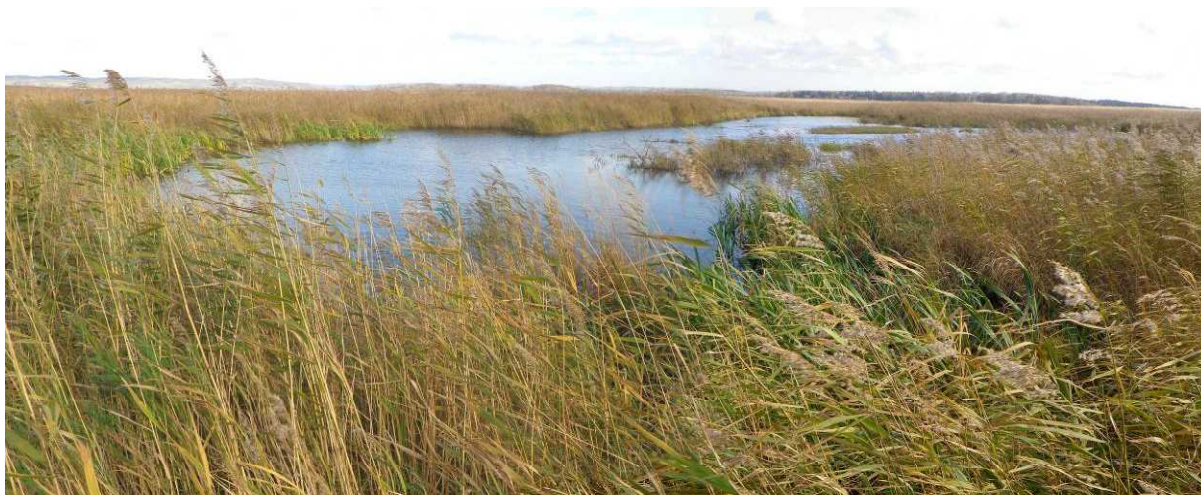
写真Ⅲ. 6. 16 堰き止め工堰堤上からのぞむ落合沼 (2011/10/20)

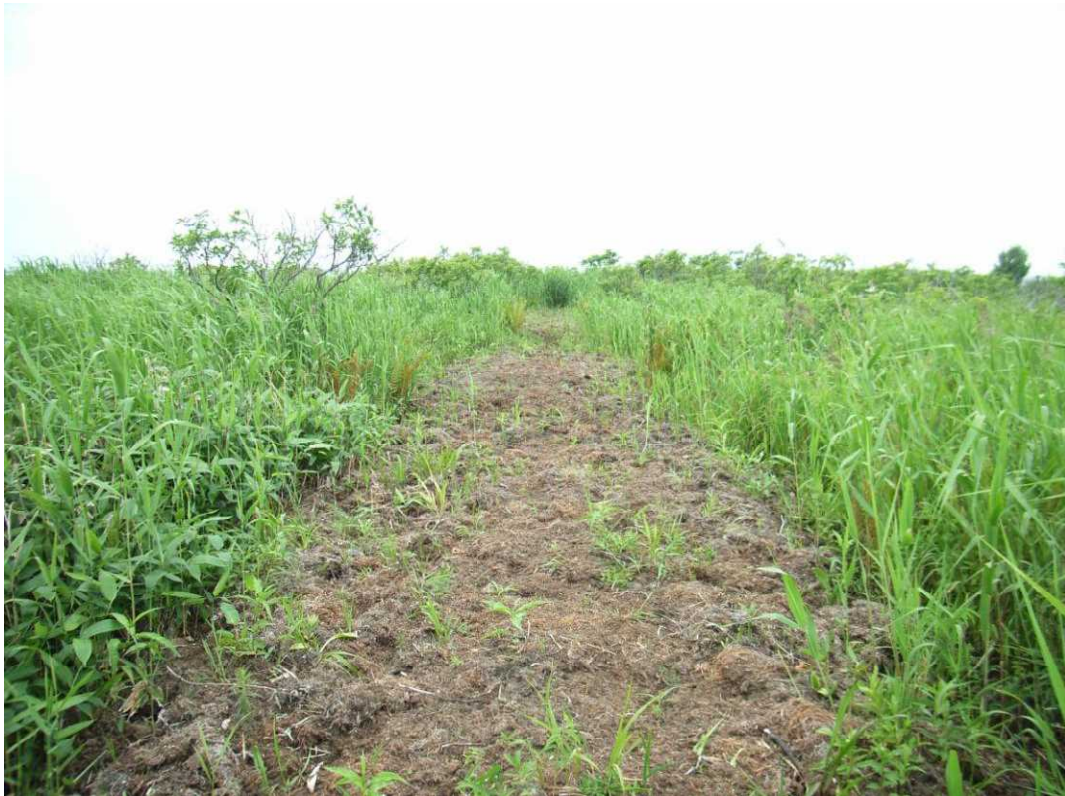
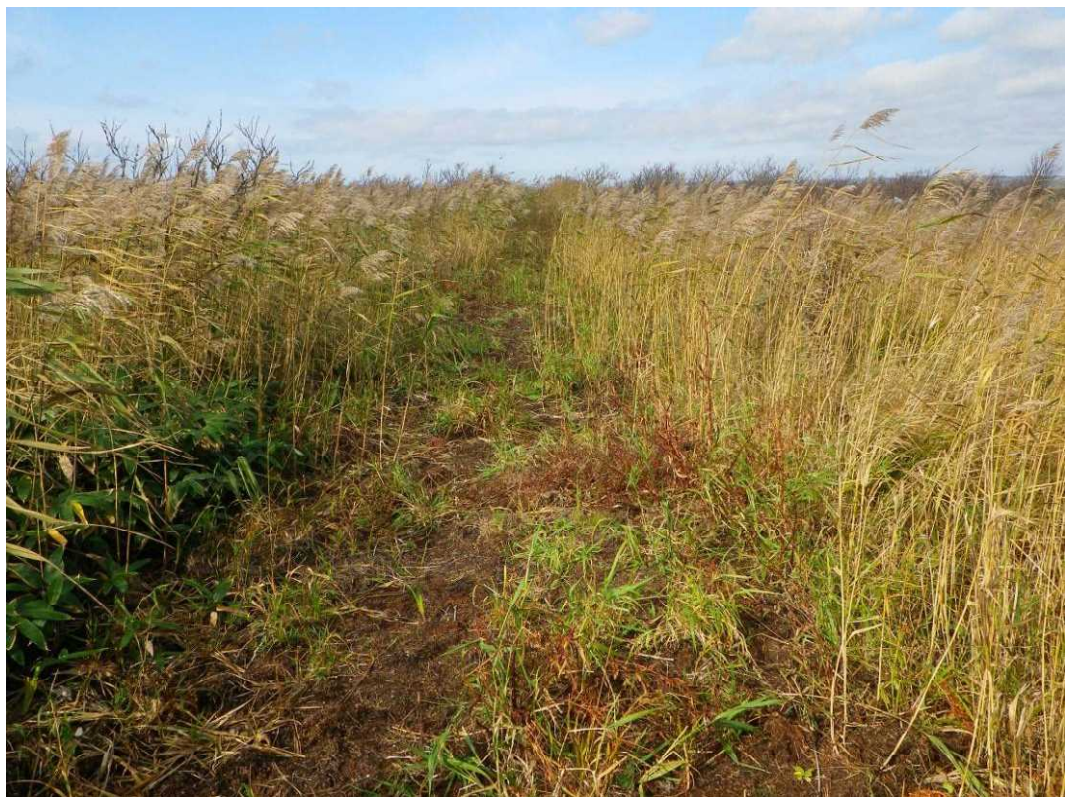
写真Ⅲ. 6. 17 水抜き水路 2 堰き止め工 (2011/7/29)

写真Ⅲ. 6. 18 水抜き水路 2 堰き止め工 (2011/7/29)

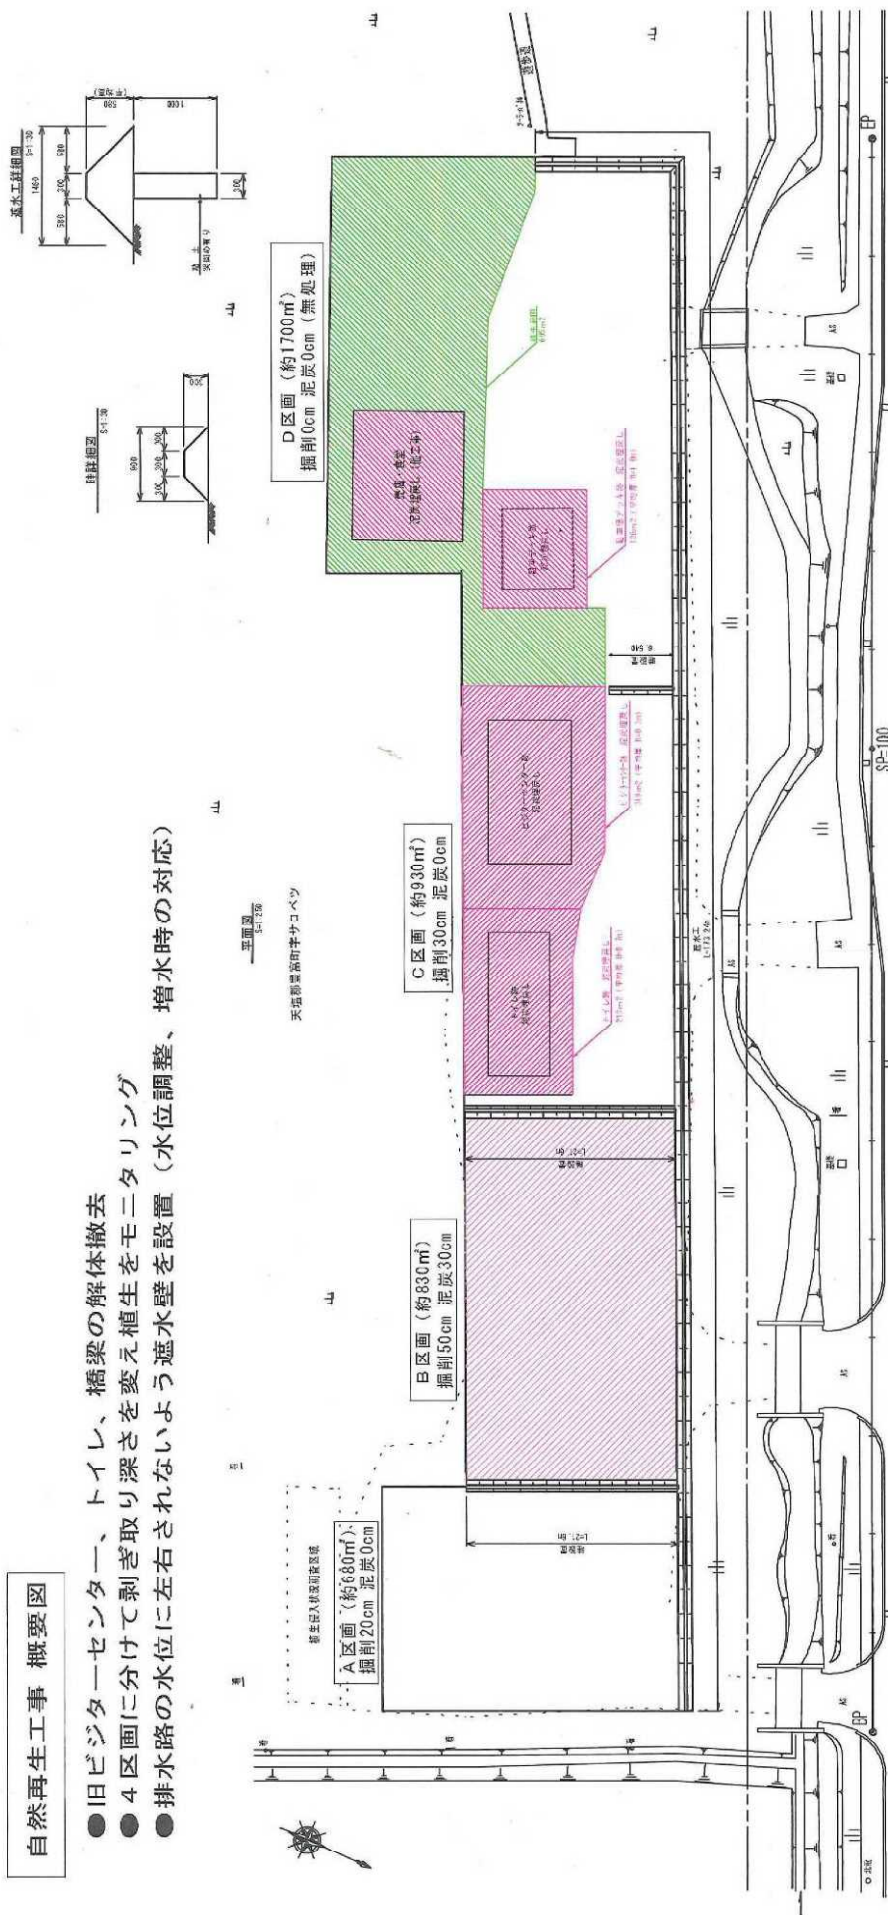
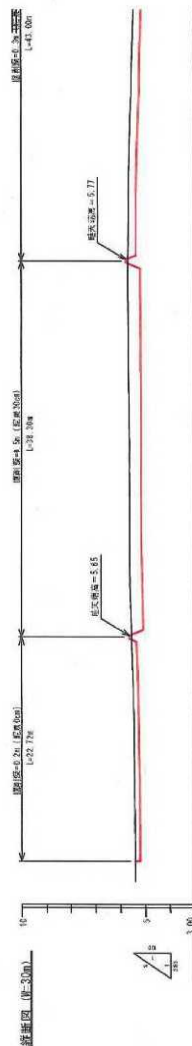
図IV.2.2 原生花園園地跡地状況

- 旧ビジターセンター、トイレ、橋梁の解体撤去
- 4区画に分けて剥ぎ取り深さを変え植生をモニタリング
- 排水路の水位に左右されないよう遮水壁を設置（水位調整、増水時の対応）

## 排水路の増水時、排水路から駐車場への流入

## 排水路の増水時、駐車場の地下水位の低下

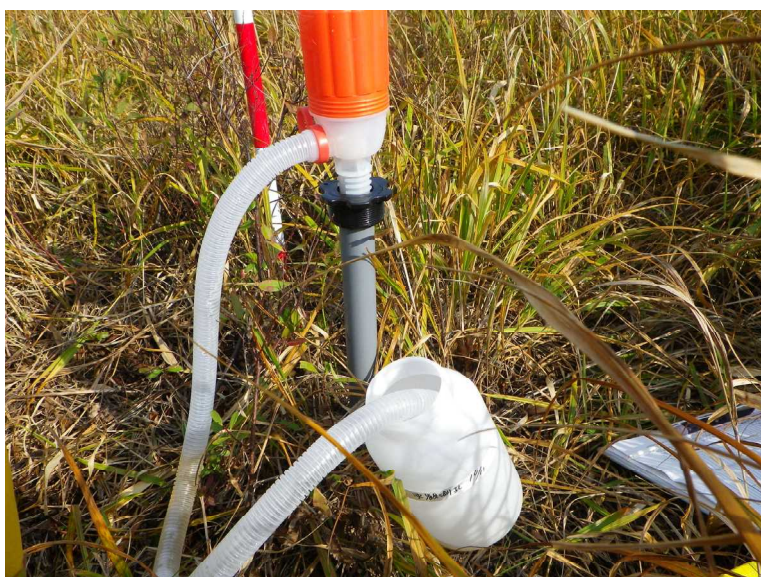
採水は、地下水位計測管内の水をサイフォンポンプで汲み上げ、容器に密閉し、クーラーボックスに保管の上、運搬後、速やかに分析を行った。

写真Ⅳ. 4. 2 採水状況

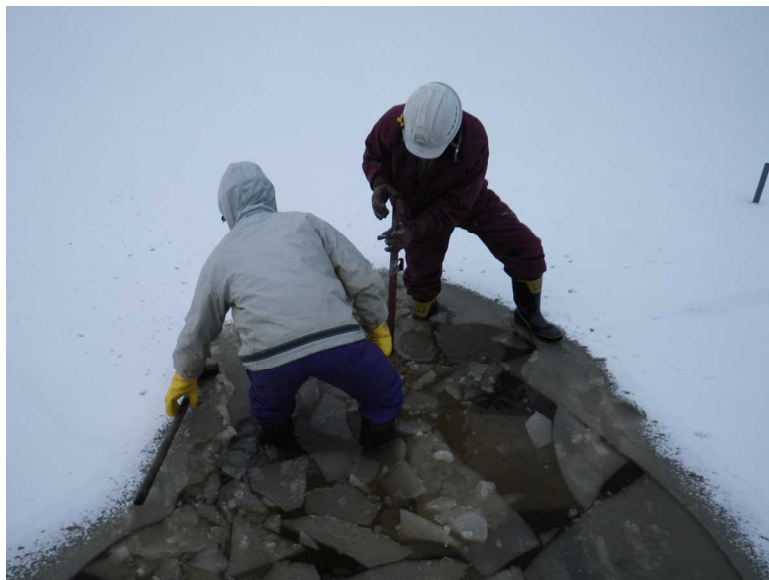
原生花園園地跡地の各区画において、地表部の水位変動標高を確認するため、水位を示す標柱を設置した。標柱は市販の標尺を使用し、アングルに固定の上、人力で地面に打ち込み固定した。設置地点の標高については隣接する基準点よりレベルを用いて計測し、記録した。

写真Ⅳ. 4. 3 標柱設置作業状況

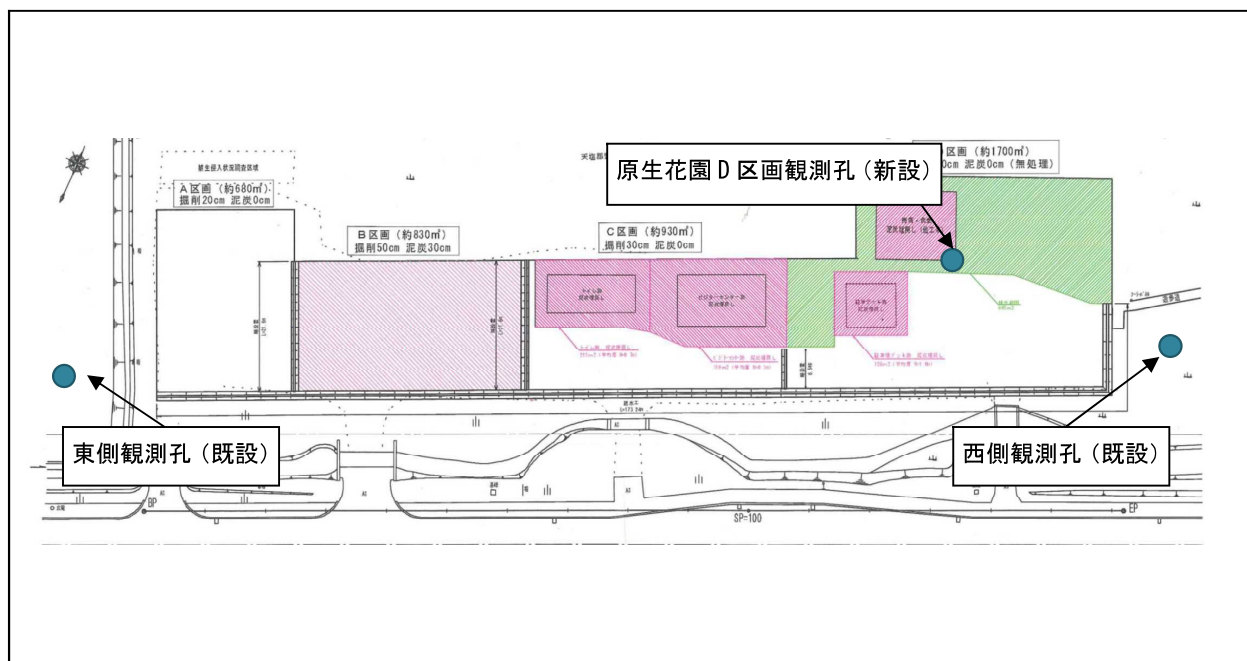
原生花園園地跡地周辺では、既設の地下水位観測孔として、東側湿原内の東側観測孔、西側湿原内の西側観測孔がある。今回調査において、再生工事が実施された原生花園園地跡地内のD区画に観測孔を新設した。観測孔の位置は下記に示すとおりである。

図IV. 6. 1 原生花園園地跡地地下水観測孔位置
