サロベツ自然再生事業

泥炭採掘跡地環境調査業務

報告書

環境省 北海道地方環境事務所

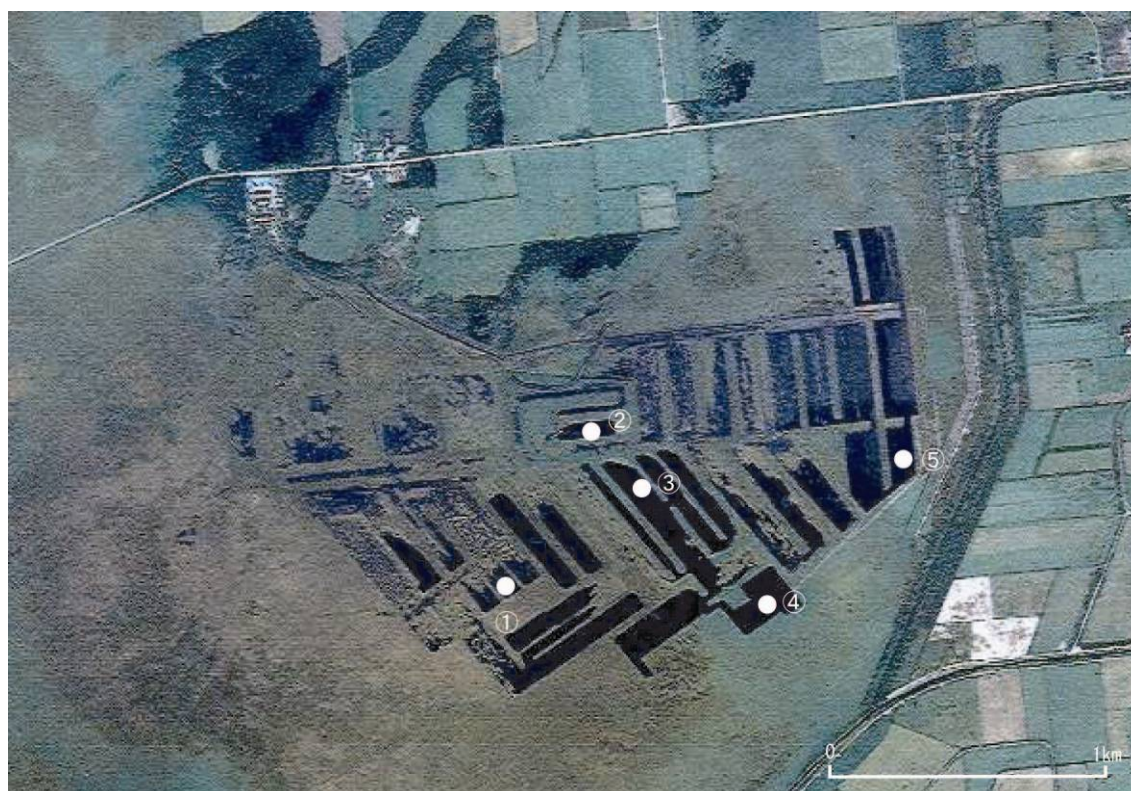
図2 水質調査地点位置図

調査地点は水域の水鳥の利用程度を3区分し、それぞれで1地点、比較対照として水鳥の利用がほとんどない水域1地点、高層湿原域に分布する水域1地点の計5地点とした。調査地点の状況を表1に、調査地点を図2に示す。

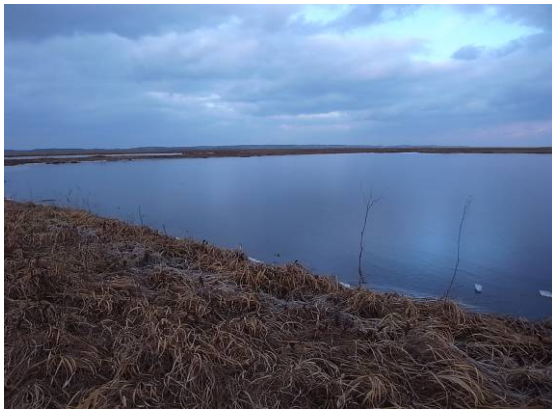
地点 1

| 地点番号 | 底質の状況 | 現地測定データ |
|---|---|---|
| 地点 1<br>(水鳥の利用：大) | | 水 温 0.2℃<br>色 相 褐色<br>透視度 30cm 以上<br>水 深 1.48m<br>臭 気 無臭<br>底 質 植物体の堆積あり、<br>水鳥の糞の堆積なし、無臭 |

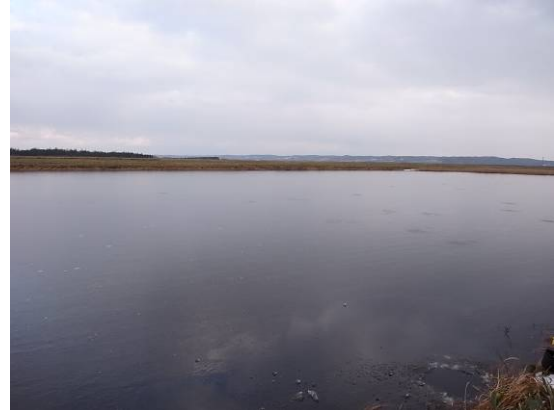
地点 2

| 地点番号 | 底質の状況 | 現地測定データ |
|---|---|---|
| 地点 2<br>(水鳥の利用：なし) | | 水 温 0.5℃<br>色 相 褐色<br>透視度 30cm 以上<br>水 深 2.83m<br>臭 気 無臭<br>底 質 植物体の堆積あり、<br>水鳥の糞の堆積なし、無臭 |

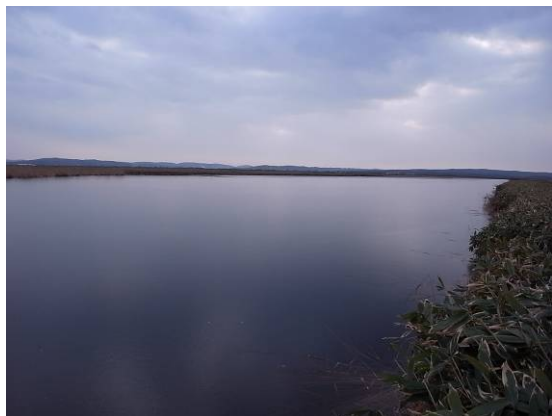
地点 3

| 地点番号 | 底質の状況 | 現地測定データ |
|---|---|---|
| <p>地点 3<br/>(水鳥の利用：中)</p> | | <p>水 温 0.5℃<br/> 色 相 褐色<br/> 透視度 30cm 以上<br/> 水 深 3.40m<br/> 臭 気 無臭<br/> 底 質 植物体の堆積あり、<br/> 水鳥の糞の堆積なし、無臭</p> |

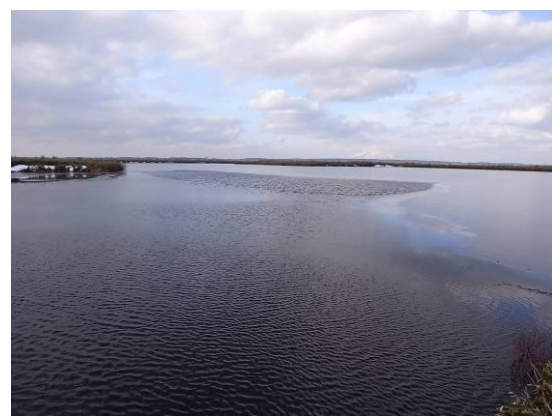
地点 4

| 地点番号 | 底質の状況 | 現地測定データ |
|---|---|---|
| <p>地点 4<br/>(水鳥の利用：大)</p> | | <p>水 温 0.5℃<br/> 色 相 褐色<br/> 透視度 30cm 以上<br/> 水 深 0.88m<br/> 臭 気 無臭<br/> 底 質 植物体の堆積あり、<br/> 水鳥の糞の堆積なし、無臭</p> |

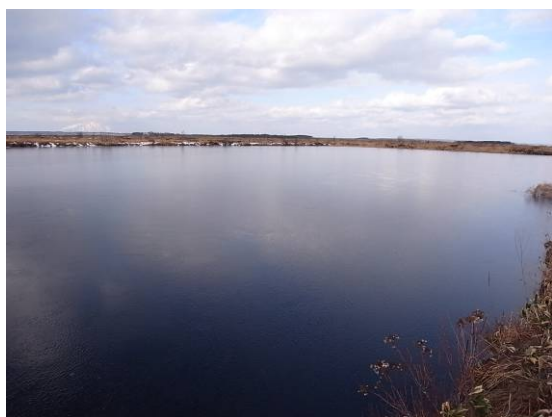
地点 5

| 地点番号 | 底質の状況 | 現地測定データ |
|---|---|---|
| <p>地点 5<br/>(水鳥の利用：小)</p> | | <p>水 温 0.5℃<br/> 色 相 褐色<br/> 透視度 30cm 以上<br/> 水 深 1.31m<br/> 臭 気 無臭<br/> 底 質 植物体の堆積あり、<br/> 水鳥の糞の堆積なし、無臭</p> |

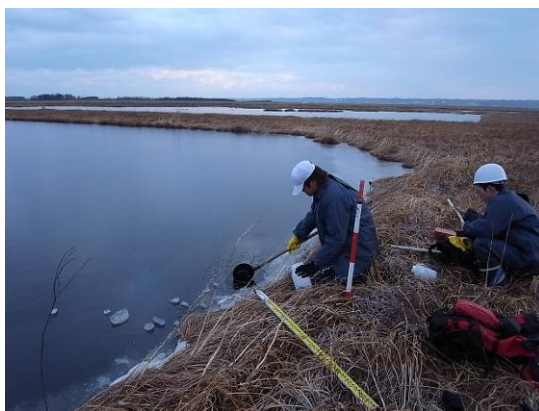
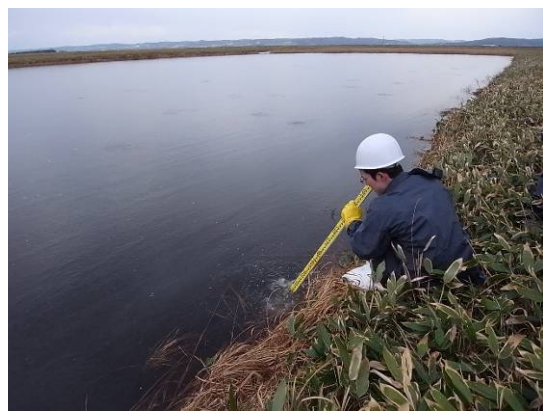
調査風景

採水は表層（0.1m）より行い、採水時には、水温、水の色、臭気、透視度のほか、調査地点の水深を計測した。また、水鳥の糞の堆積状況を把握するため、調査地点の底質をスタッフを用いてすくい上げ、底質の状況、臭気を記録した。

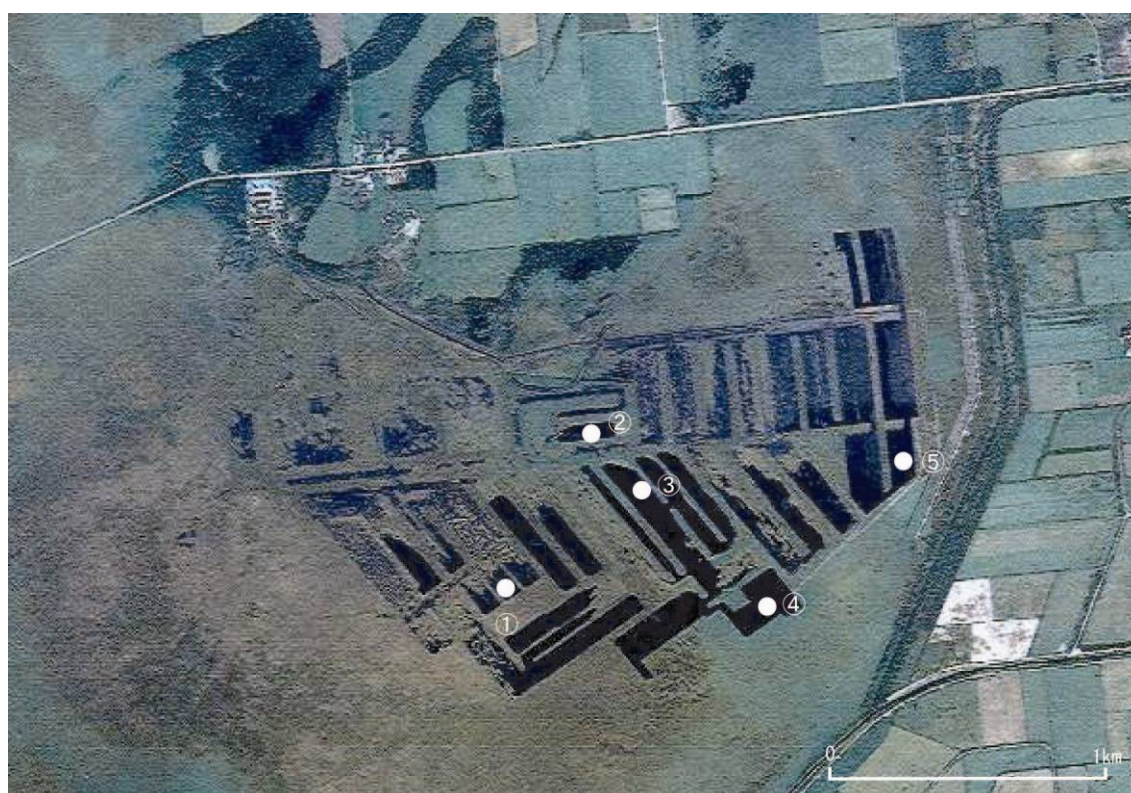
図10 水質調査地点位置図

今回の調査は、水鳥の影響に主眼をおき、水鳥の渡来後（冬季）に調査を実施した。その結果、水鳥の利用による影響はないことが明らかとなったが、今回は冬季のみの調査であったことから、調査地点における四季の変化は把握できていない。このため、今後の事業実施計画に向けた基礎資料として、四季の水質データを把握することが望ましいと考える。水質調査の計画概要を表4に、調査地点位置を図10に示す。
