# 平成 18 年度 サロベツ自然再生事業 再生計画・技術手法検討調査業務

## 報 告 書 (総合とりまとめ編)

平成 19 年 2 月

環境省北海道地方環境事務所  
ア ジ ア 航 測 株 式 会 社

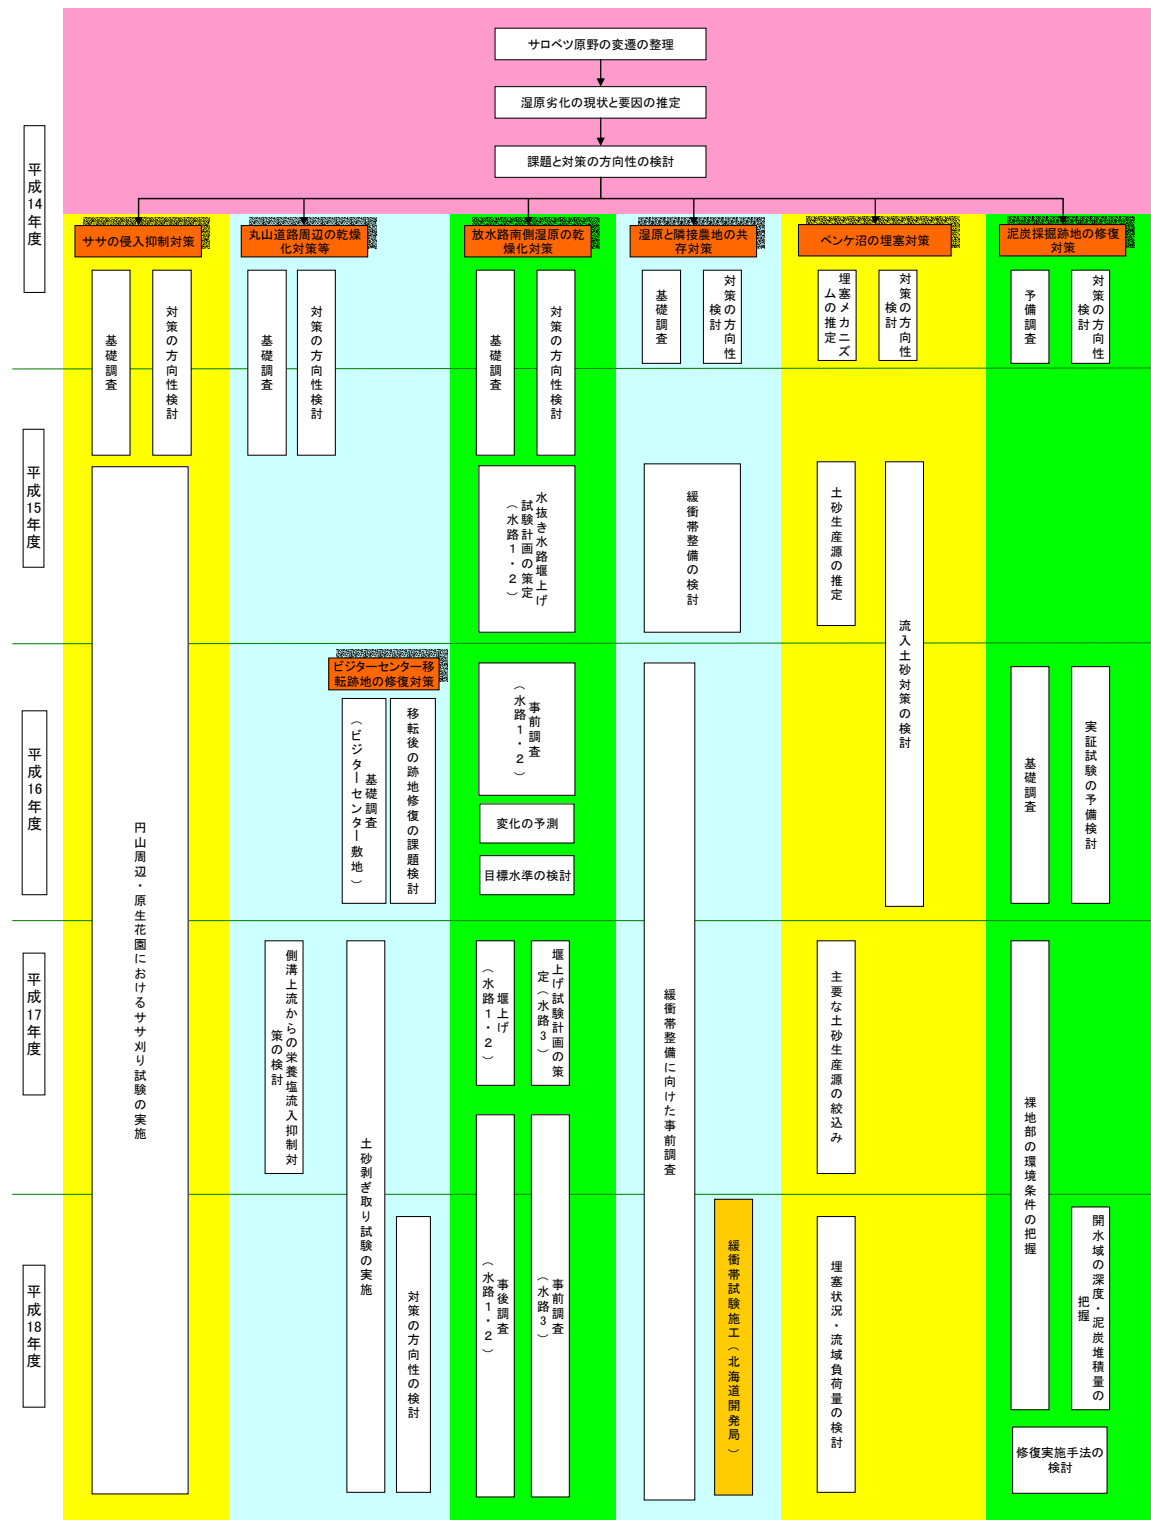
図 2.1 サロベツにおける調査・検討の経緯

平成 14 年度より調査・検討の経緯の概要を図 2.1 に示す。調査を開始した平成 14 年度は、まず、複数年代の航空写真判読による植生図の作成、既往知見の整理、現地踏査などからサロベツ湿原の変遷を把握した。そして、湿原の劣化の現状と要因を推定し、サロベツ湿原における課題と対策の方向性を検討した。

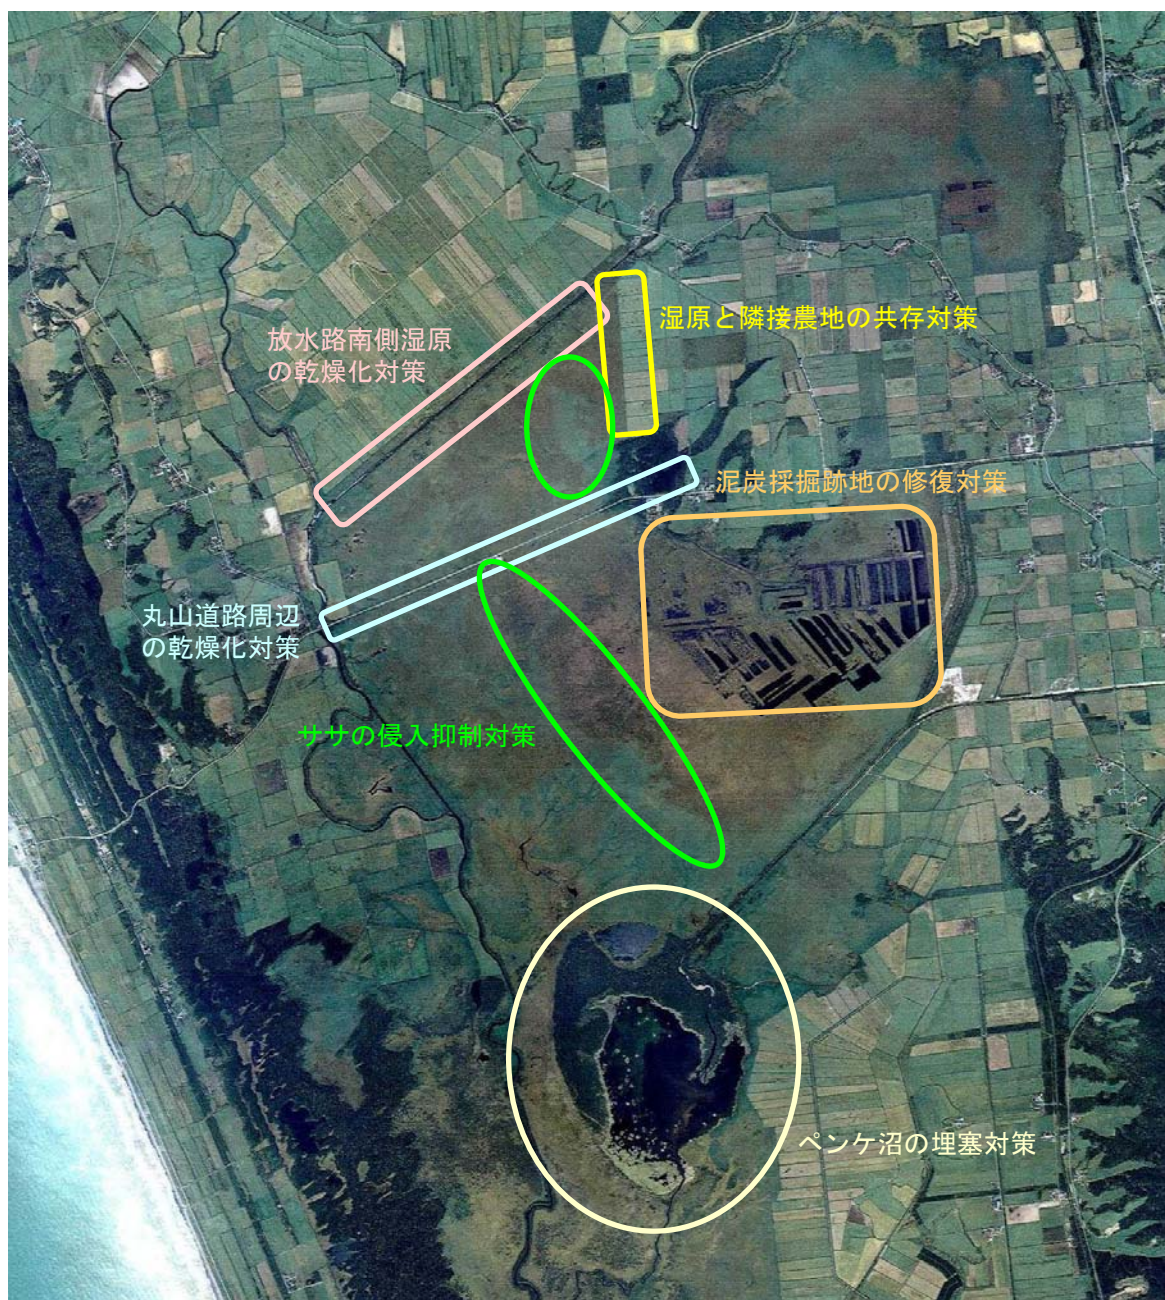
図 2.2 サロベツにおける対策の方向性

対策の方向性は大きく 6 つのテーマが挙げられた。①ササの侵入抑制対策、②丸山道路周辺の乾燥化対策、③放水路南側湿原の乾燥化対策、④湿原と隣接農地の共存対策、⑤ペンケ沼の埋塞対策、⑥泥炭採掘跡地の修復対策、である。以後、平成 18 年度までこれらのテーマ別に、調査・検討が重ねられた。これらの対策を検討する地域の範囲を図 2.2 に示す。

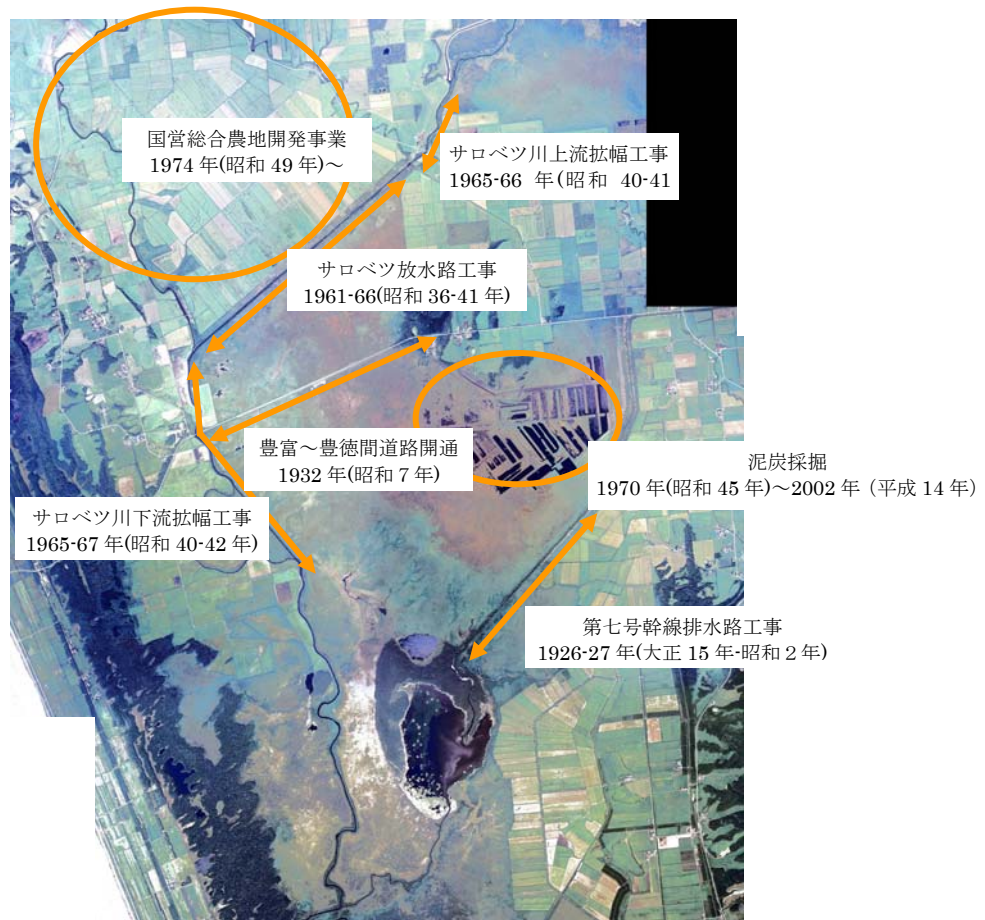
図 3.1 サロベツ原野の変遷

サロベツ原野の中央部周辺では、過去に図 3.1 および表 3.1 に示すような開発事業が行われた。これらの事業は湿原の姿に少なからず影響を与え、工事の実施から数十年以上経った現在でもその痕跡を見ることができる。本章では、開発事業によって湿原の姿がどのように変化してきたかを整理する。（文献 a）

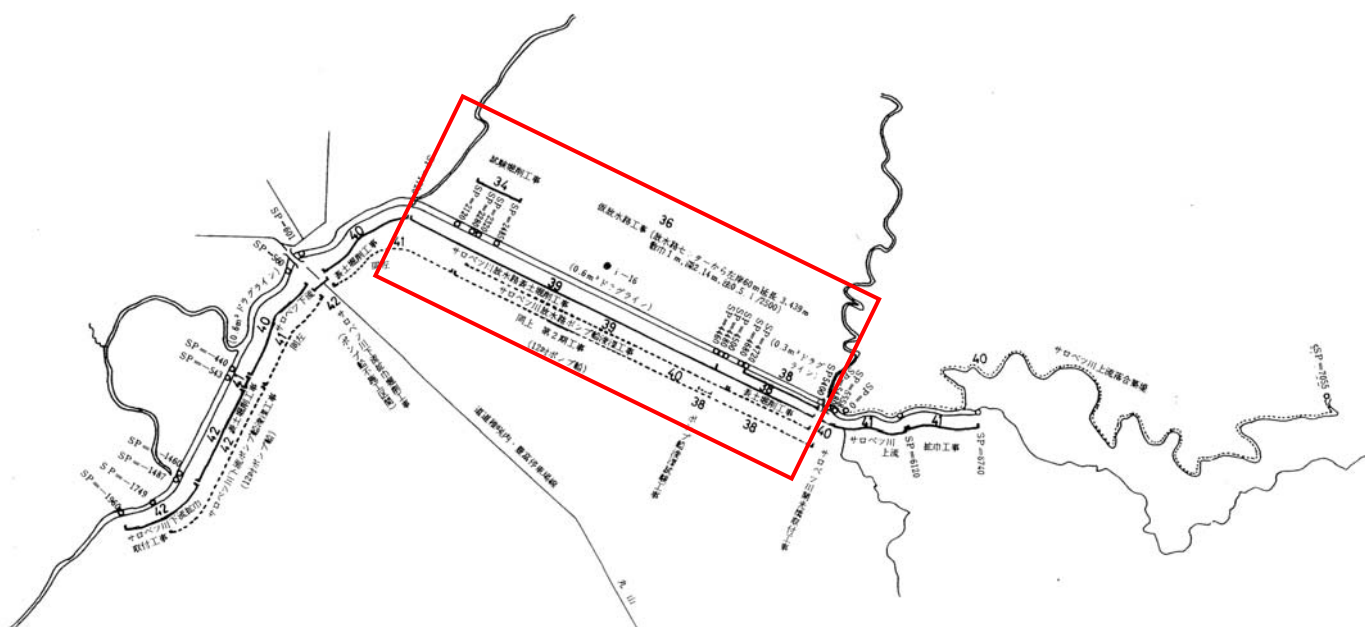
図 3.1.1 サロベツ地区国営明渠排水事業年次別工事区間（豊富町史より引用）

サロベツ放水路は、1961 年にまず中心線から左岸側（南側）60m の位置に仮水路が設けられ、その後に放水路本川の掘削が始まり、1966 年に完成している（図 3.1.1 赤枠内）。放水路は泥炭の表層をドラグラインで剥ぎ取った後、水路の両端を締め切った状態で浚渫船を用いて開削が進められた（図 3.1.3）。（文献 a）

※表記数字は工事着工年度を示す

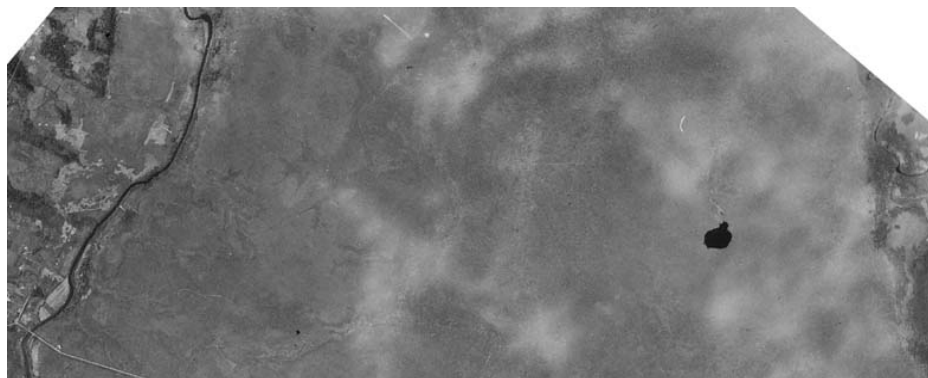
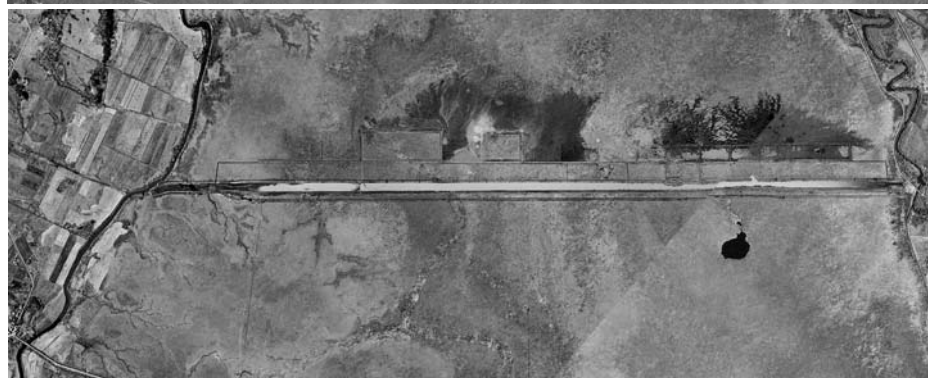
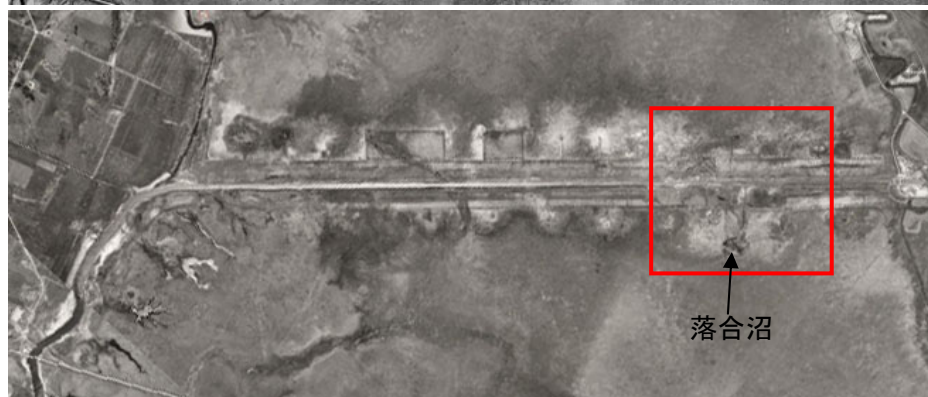
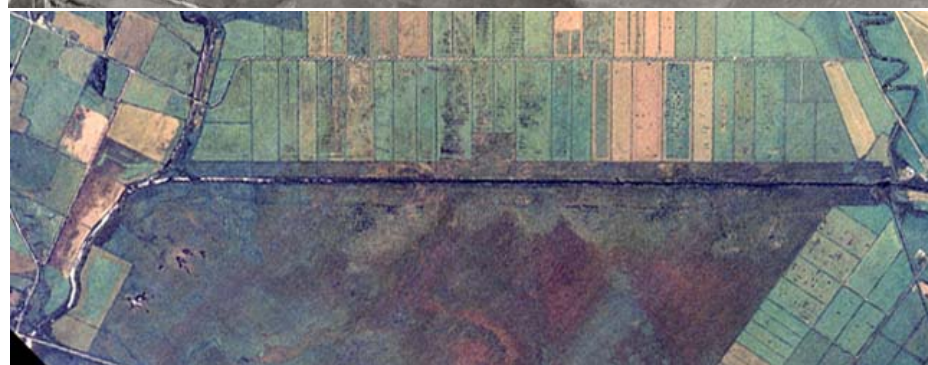
図 3.1.4 放水路付近航空写真

浚渫船で吸い上げられた土砂は 1964 年段階では放水路の北側に排出されているが、1970 年では南側にも排出され、扇形の排泥跡が見られる。2000 年の航空写真と比較すると、排泥跡が背後の湿原植生とは異なる色調で残っていることがわかる。

1970 年の航空写真上の赤枠部分では、1965 年に放水路掘削中に両岸が大きく崩壊した。これは、落合沼を中心とする付近の泥炭が比較的不安定な状態にあったためと推測される。

たりを中心に、地盤面に無数の亀裂が入り、放水路法面に地すべり崩壊が生じていることがわかる。放水路開削当時、この崩壊に対処するために落合沼から放水路に至る人工水路を設け、地盤の不安定要因となる沼の水を抜くとともに、地すべりの生じた区間について放水路に直交する短い水路を多数開削し、地下水・地表水の排出を促がすことで、ルーズに堆積した泥炭層の安定化を図ったものと考えられる。

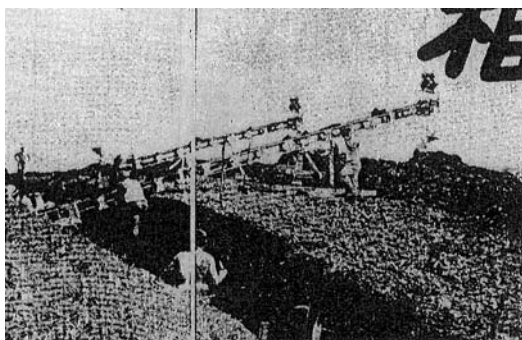
図 3.1.5 仮水路（仮排水路）の掘削状況

仮水路は、一部の文献では「還元水路」と記載されており、撒き出した浚渫土の泥水を抜き、放水路に戻すために設けられたものと考えられる。現在、仮水路は埋まって浅くなったように見えるが、表層を踏み抜くと内部は湛水している。（文献 a）

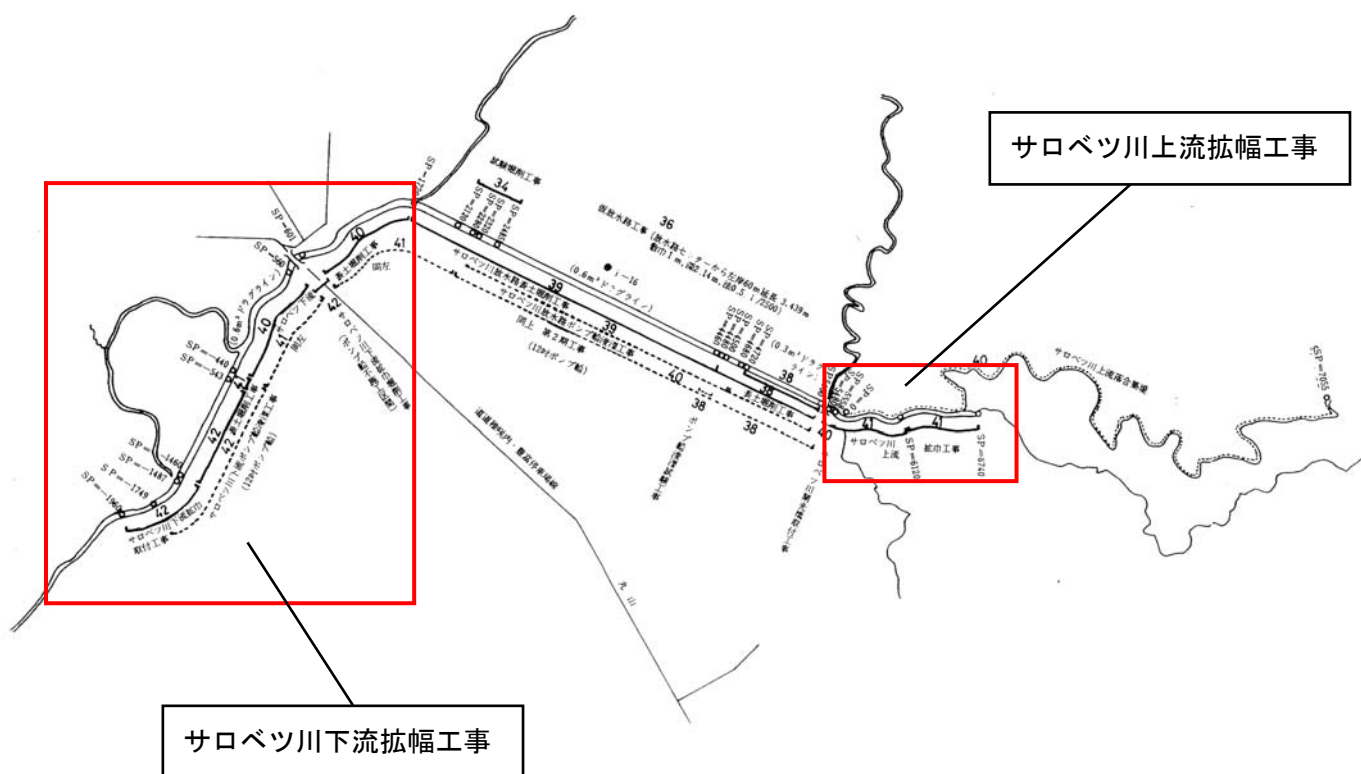
図 3.1.7 サロベツ地区国営明渠排水事業年次別工事区間  
（表記数字は工事着工年度を示す）

サロベツ川上下流の拡幅工事は、放水路の完成に続いて 1965 (S40) 年から開始された。

サロベツ川上流ではドラグラインを用いて拡幅工事が進められ、下流ではドラグラインと浚渫船を用いて、拡幅工事と並行して蛇行部のショートカット水路開削が行われた。工事は 1967 (S42) 年に完了している。（文献 a）

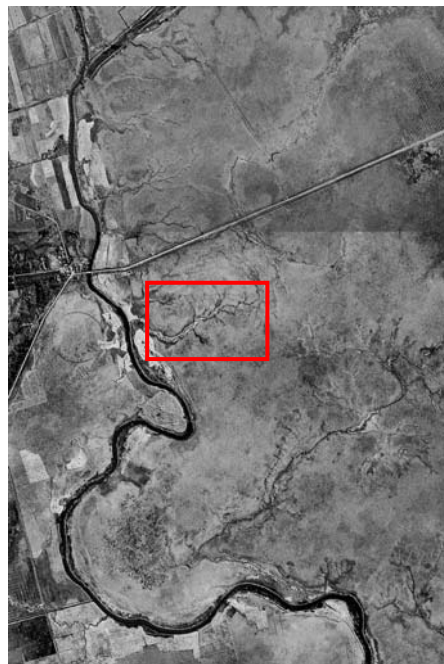
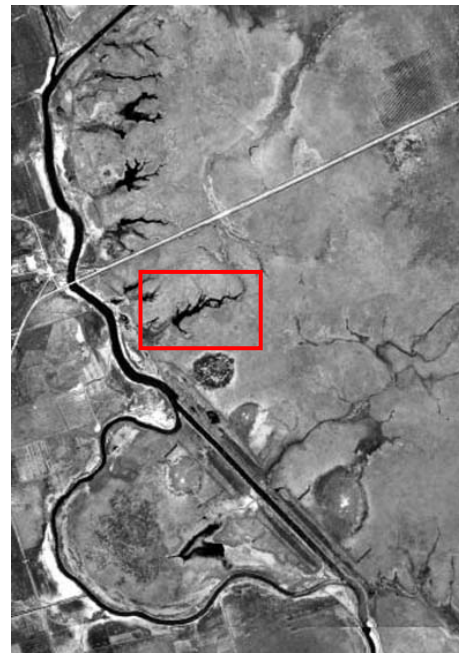
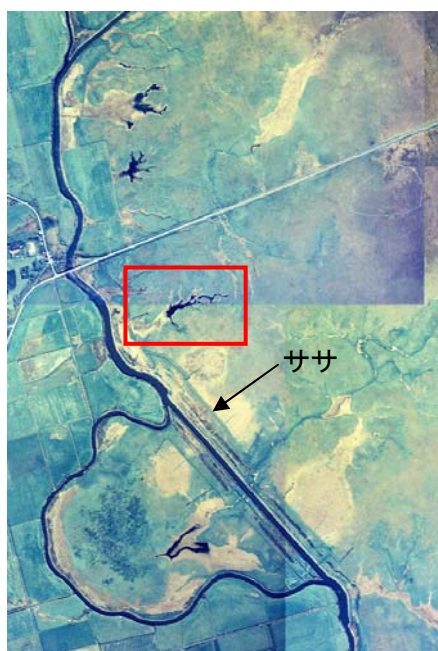
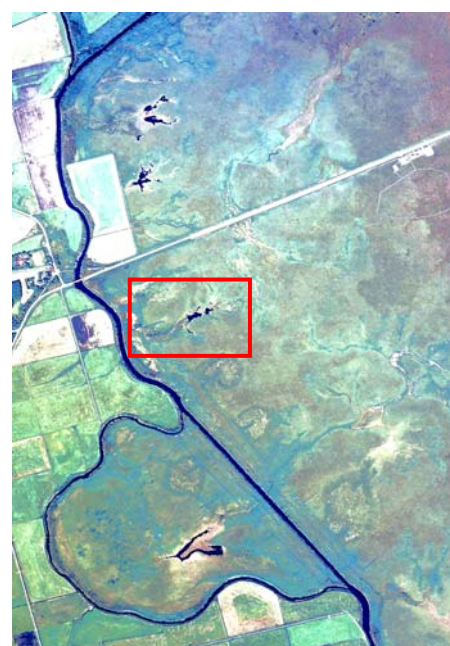
図 3.1.8 サロベツ川下流拡幅工事施工範囲付近航空写真

図 3.1.8 はサロベツ川下流拡幅工事施工付近の航空写真である。1970 年の写真を見ると、サロベツ川兩岸に仮排水路や扇形の排泥跡があることから、ショートカット水路開削には放水路と同様の工法が用いられたものと考えられる。

1964 年と 1970 年の写真を比較すると、拡幅工事の進捗に伴い、サロベツ川に流入する湿地溝に湛水池（赤枠内）が形成されていったことがわかる。これは、仮水路の掘削土が水路の脇に土堤状に積まれ、堰の役目を果たしたものと推察される。この土堤状の凸部は乾燥してササが侵入しやすいため、1977 年段階ですでに緑色のラインとして明確に判読できる。（文献 a）

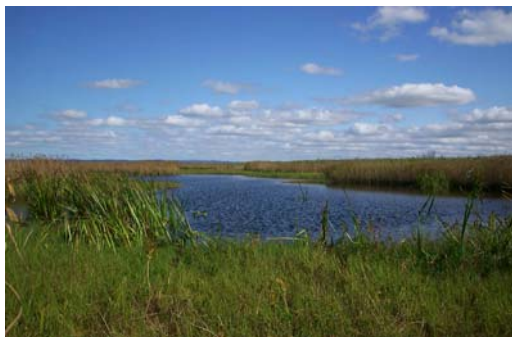
図 3.1.9 湿地溝中流部の湛水池

この湿地溝中流部の湛水地では、現在、ヨシ・コウホネなど低層湿原の植生が見られる（図 3.1.9）。拡幅区間沿いの仮水路（図 3.1.10）には流水がほとんどみられず、水路肩部および土堤状凸部にササが進入してきている。（文献 a）

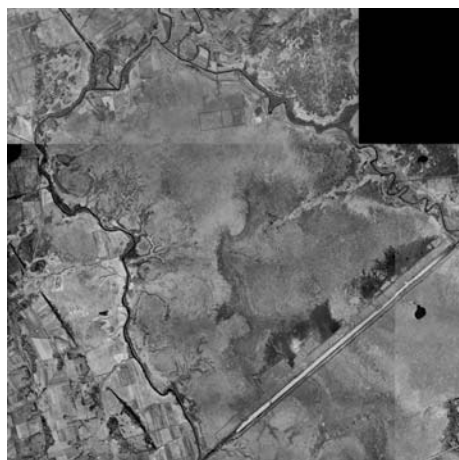
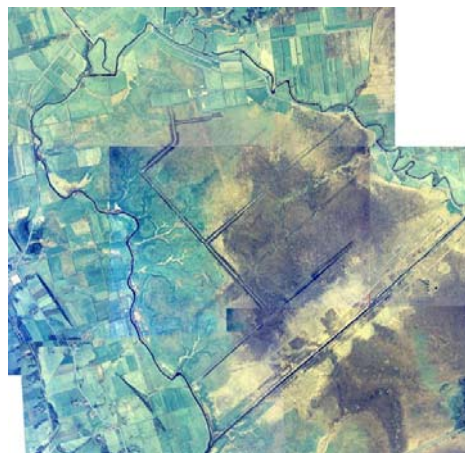
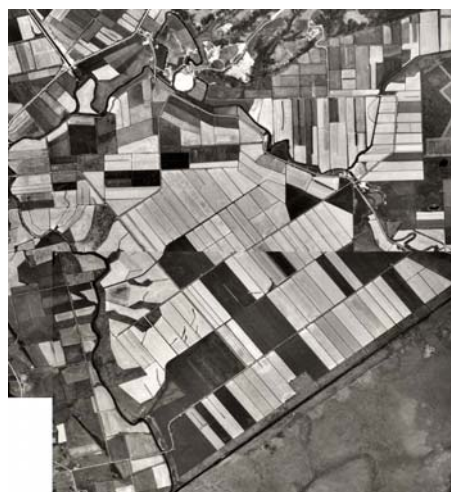
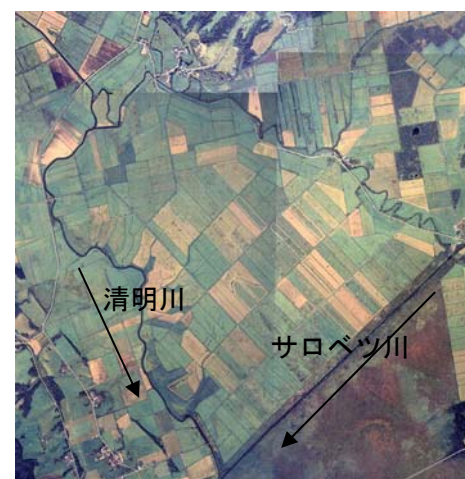
図 3.1.11 放水路北部航空写真

放水路北部の農地開発は 1974 年から本格的に開始され、1977 年の写真では格子状に整備されつつある農道や明渠が読み取れる（図 3.1.11）。農地開発は 1980 年代にほぼ概成しているが、旧河川や湿地溝の跡は現在でも農地内に現れている。

なお、旧サロベツ川は 1966 年の放水路供用開始に合わせて河川水の流入が断たれ、清明川合流点までの区間は流水がほとんど見られない状態にある。（文献 a）

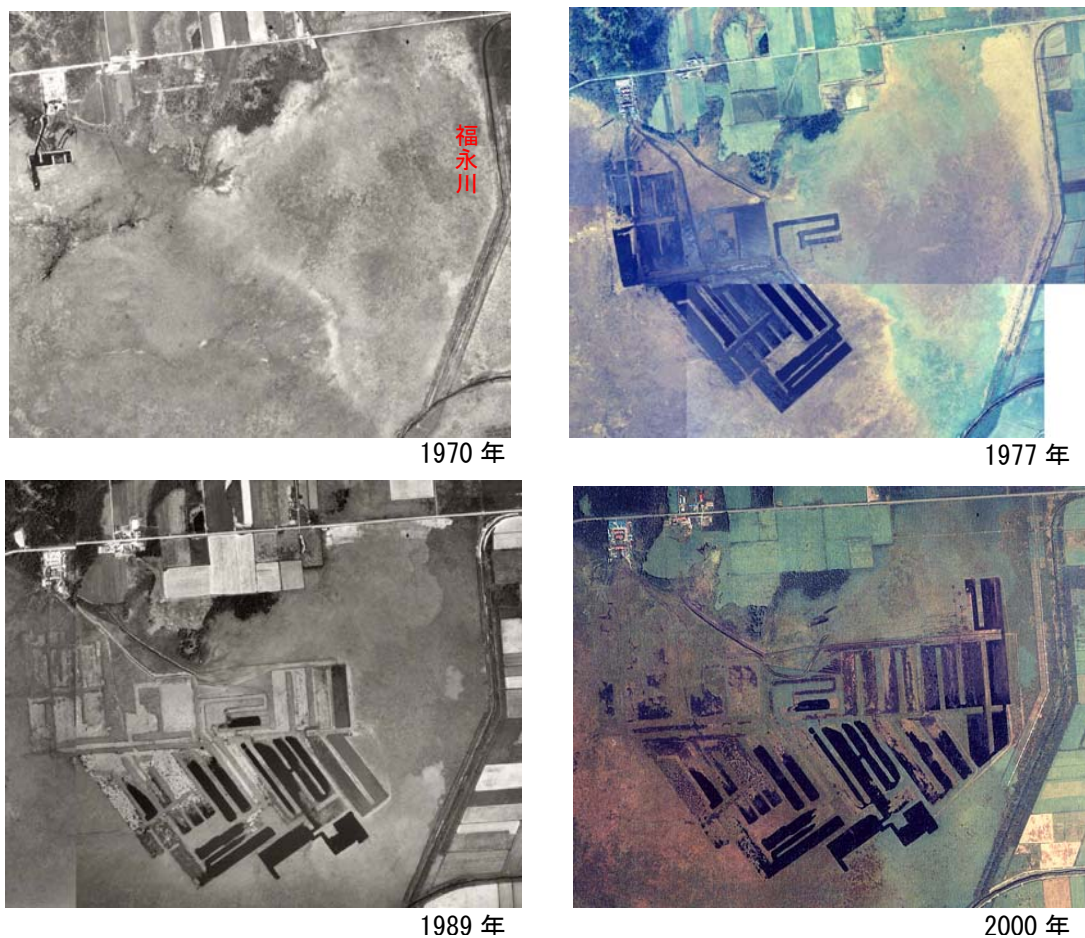
図 3.1.12 泥炭採掘跡航空写真

丸山南東部での泥炭採掘は 1970 年から始まり、東側の福永川に向かって採掘跡地が拡大している（図 3.1.12）。採掘にはサロベツ放水路工事と同じ浚渫船が用いられ、吸い取った泥水を工場に圧送して泥炭を濾し取り、その排水を再び採掘跡の池に戻している。排水には濾し取れなかった泥炭の繊維が含まれているため、排水が流入する工場近くの採掘池は浮遊泥炭が水面に凝集し、浮島状の地盤となって開水面を覆いつつある。浮遊泥炭の凝集状況は、採掘年代や排水の流入度合いによって異なる（図 3.1.13、3.1.14）。（文献 a）

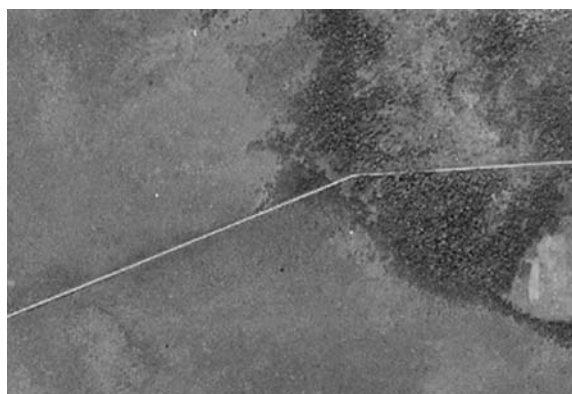
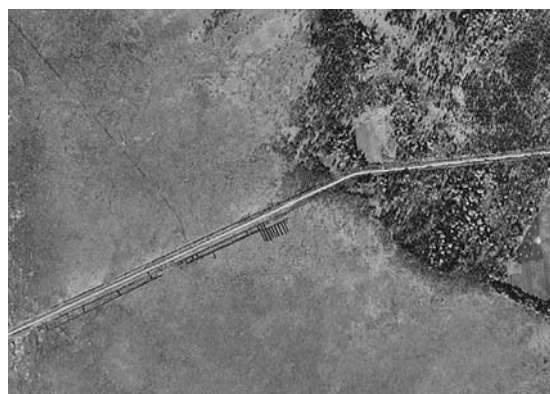
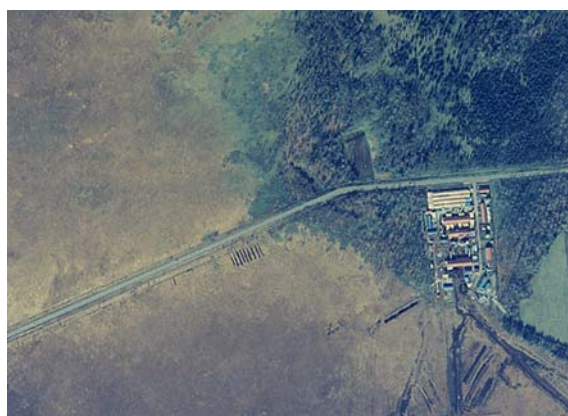
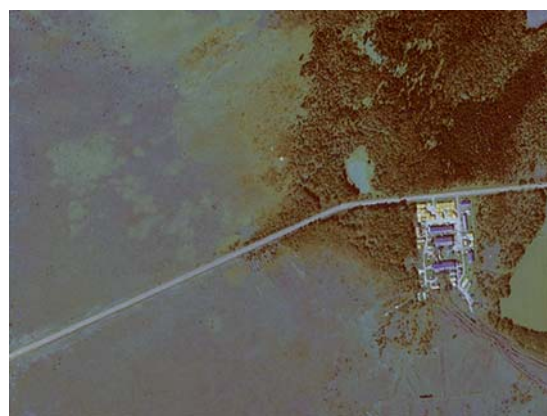
図 3.1.15 丸山道路周辺航空写真

丸山道路が湿原を横断して豊徳まで延伸されたのは 1932 (S7) 年である。1947 年と 1964 年の写真を比較すると、後者では道路の側溝が明瞭になっており、この間に改修工事によって側溝の整備が図られたものと推察される

側溝内の水は道路に沿って丸山からサロベツ川方向に西流しており、湿原内および丸山からの表層水が流出していると推察される。(文献 a)

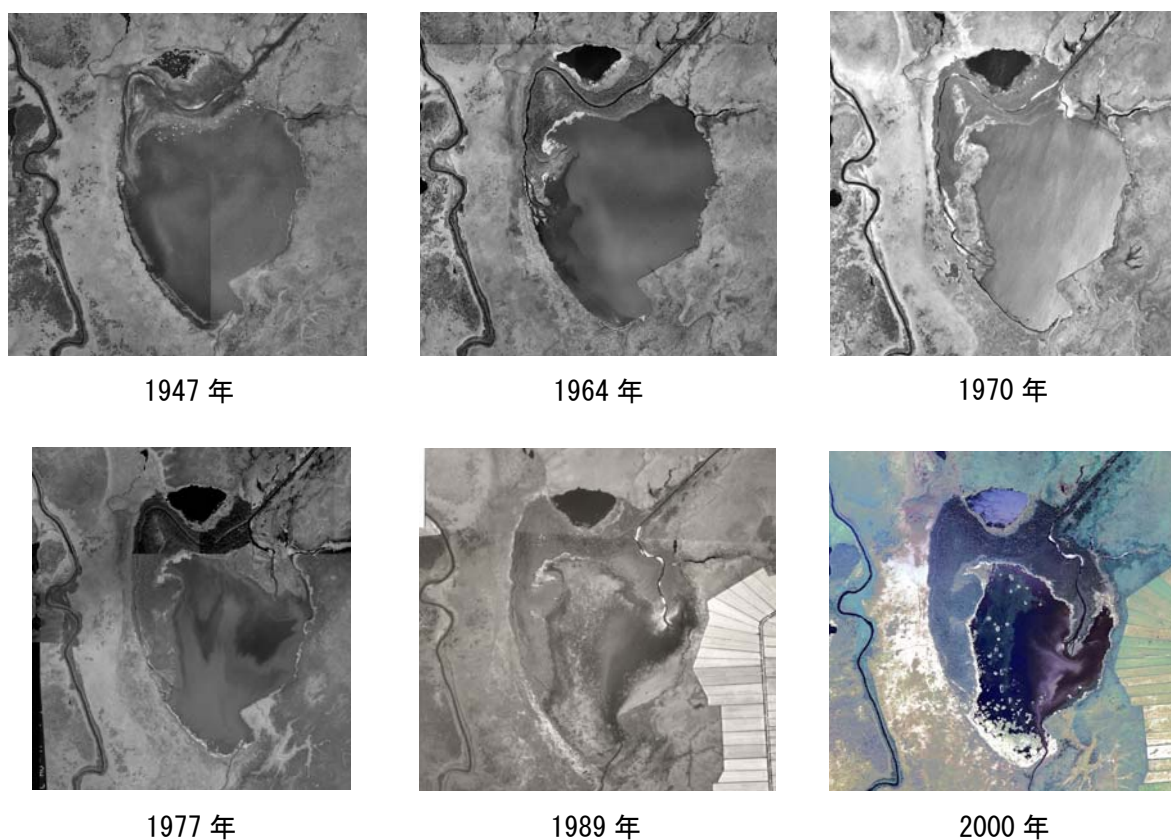
図 3.1.18 ペンケ沼の変遷

落合付近でサロベツ川に合流していた下エベコロベツ川をペンケ沼に導く捷水路は 1926 年に起工され、2 カ年で完成した。その後、1968 年には福永川もこの捷水路に接続され、現在に至っている。

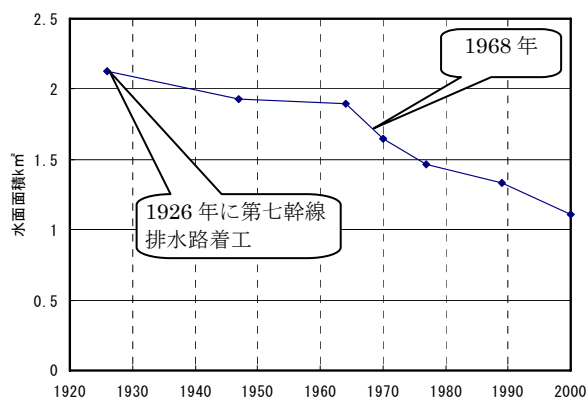
図 3.1.19 水面面積の変化

各年代の写真から水面面積の推移を計測すると、1964 年から 1977 年の間にとくに急激な土砂流入があったことが読み取れる（図 3.1.19）。近年になって再び水面面積の減少は加速する傾向にあるが、これは沼の南端付近で抽水植物が繁茂し、陸域化が進んでいることが影響している。（文献 a）

※ ペンケ沼北端の水域を除く範囲の変化

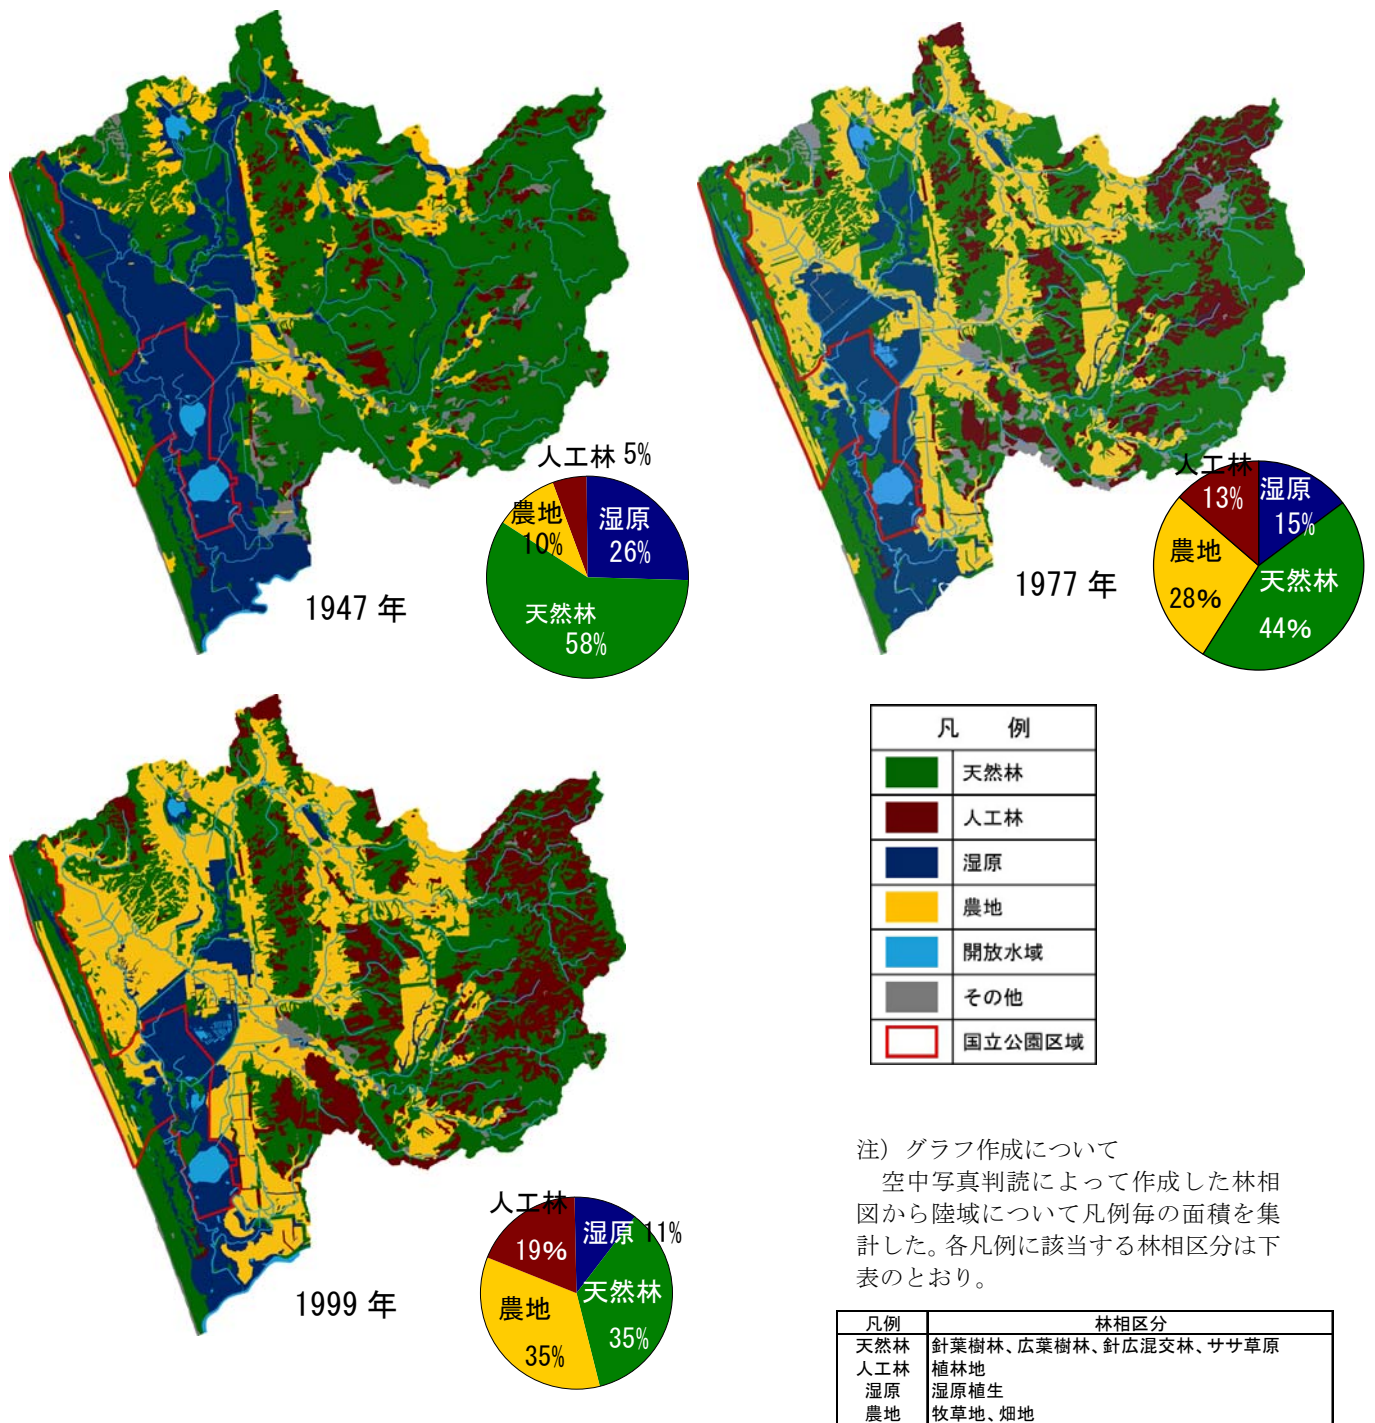
図 3.2.3 流域林相図

空中写真判読によって流域全体の土地利用を 1947 年と 1999 年について比較すると、低地では、1947 年当時は湿原が広く分布していたが、1999 年ではその多くが農地（牧草地）に変化している。山地では、1947 年当時に広くみられた天然林の多くが 1999 年に人工林に変化している。これら林相図から集計した植生・土地利用の円グラフにも、湿原（26%→11%）と天然林（59%→35%）の減少に対し、農地（10%→35%）と人工林（5%→19%）の増加が顕著に現れており、この間農林業を目的とした大規模な土地開発が認められる。

これら産業の変遷は、図 3.2.3 における各年代の林相図にも認めることができる。

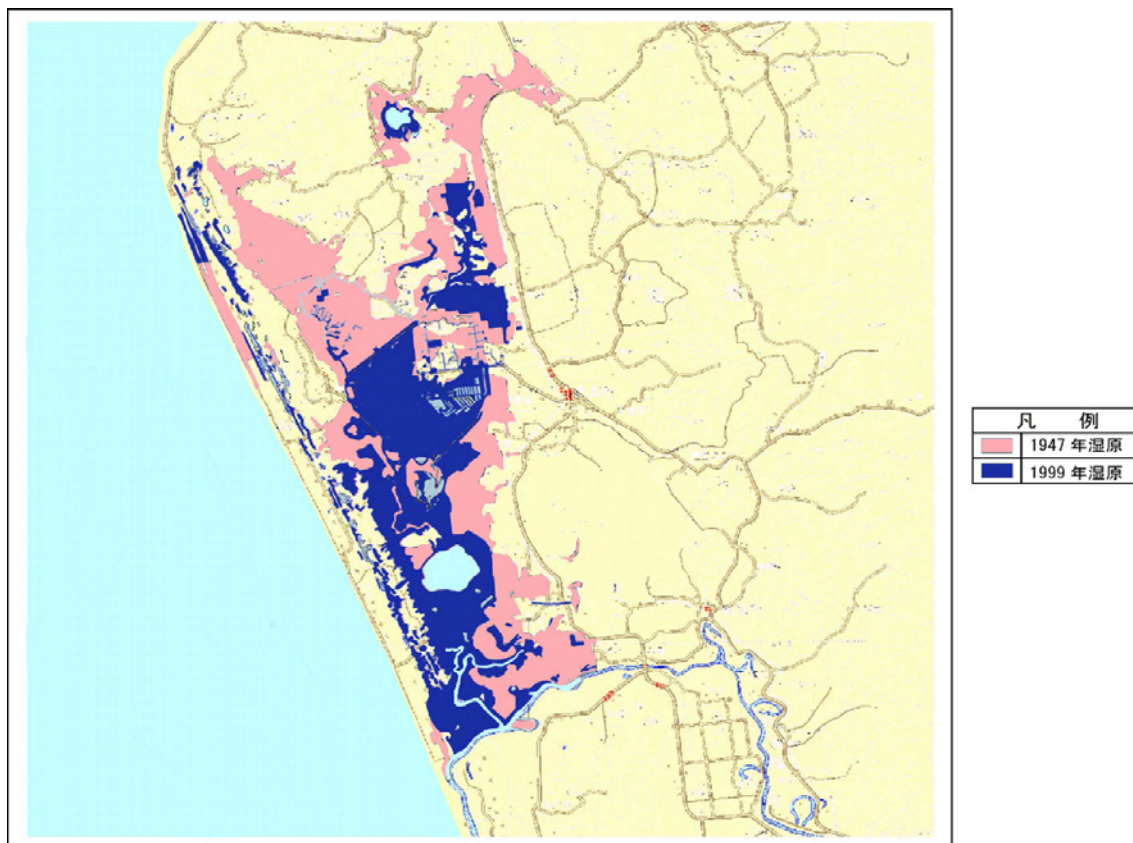
図3.3.1. サロベツ原野の湿原

湿原面積の推移に着目すると、1947年の時点でサロベツ原野内に約15,000ha存在した湿原が、1999年に約6,800haまで減少しており、この間約55%の湿原が消失した(図3.3.1)。

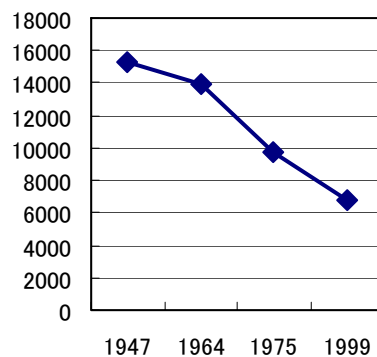
図3.3.2 サロベツ原野の湿原面積の推移

湿原面積の推移を見ると(図3.3.2)、特に1964年から1975年の間に湿原面積の顕著な減少がみられる。(文献a)

注) 湿原面積は航空写真判読により作成した植生区分図より算出した

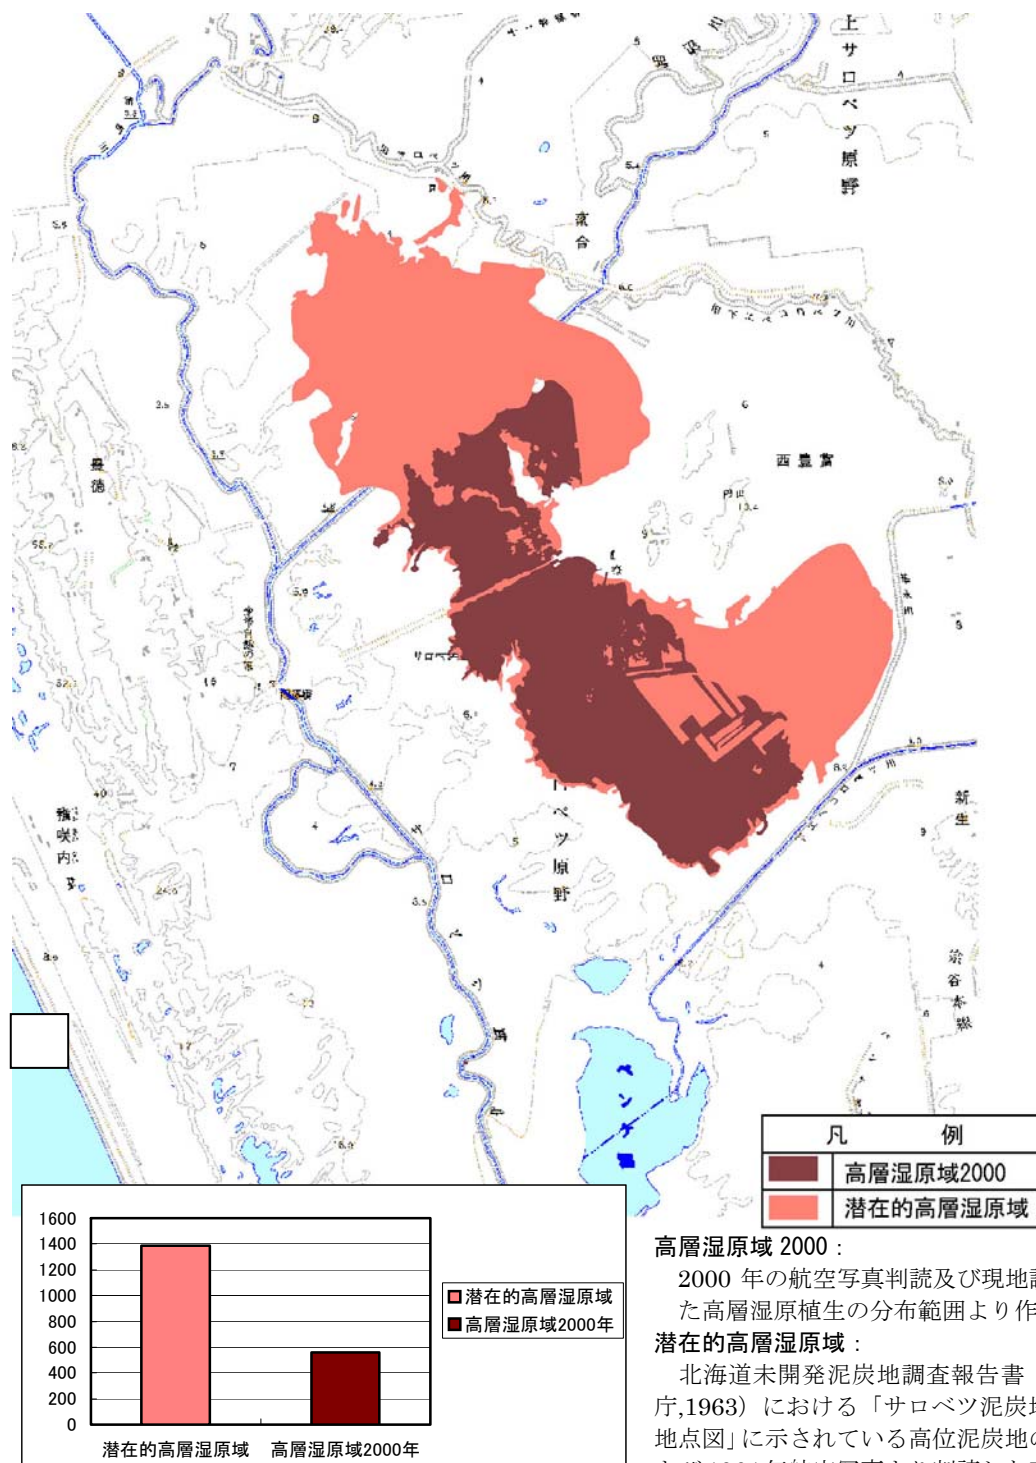
図 3.3.3 高層湿原面積の推移

下図は、上サロベツ湿原中心部に関して 2000 年の航空写真から判読した高層湿原域と、1964 年空中写真と北海道未開発泥炭地調査（1963）のデータより推定した潜在的高層湿原域を表している。この判読結果を集計した結果、上サロベツ湿原の中心部に存在したサロベツ最大の高層湿原については、その面積が約 1400ha から 562ha に減少（約 40%の高層湿原が消失）したことがわかった。（文献 a）

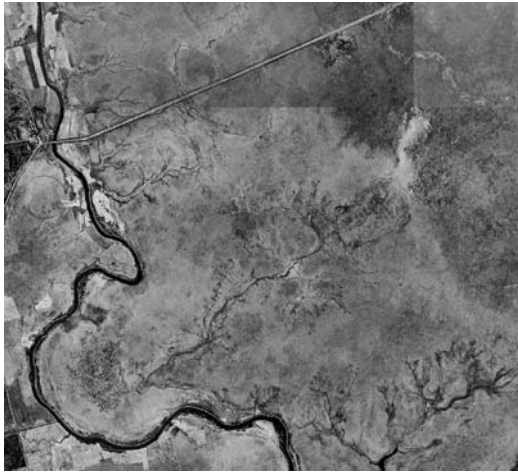
航空写真 1964 年

また、ササ高茎群落に着目すると、1964年当時（ショートカット工事開始前）から湿地溝肩部に沿って樹枝状に分布していた箇所は極端な拡大はみられない。一方、ショートカット工事により改変を受けたエリアでは帯状の分布がみられるようになった。ショートカット工事により旧河川となった蛇行部では、ヨシ（低層湿原植生）が分布していたエリアにササの侵入が目立つ。冠水頻度の低下が影響していると考えられる（図 3.3.4）。

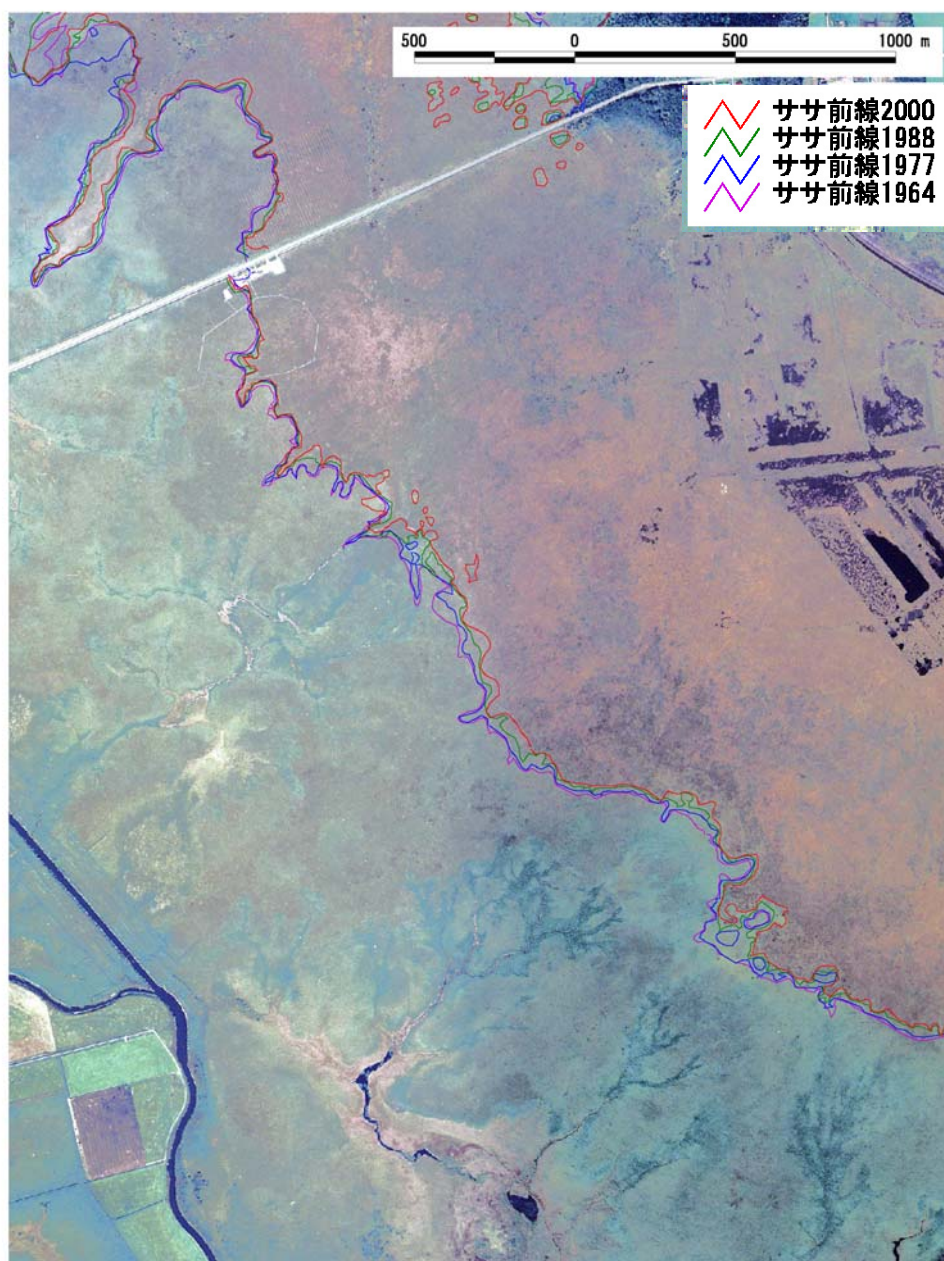
図 3.3.5 ササ前線(1977-2000 年)

高層湿原に侵入しているササの最前線を 1964・1977・1988・2000 年の航空写真から読みとった。ササ前線は 1977～2000 年の間に 20～50m 程度（1 年約 1～2m／年）前進しており、大きく前進した箇所とほとんど変化がない箇所がある。この間、丸山付近で拡大しているササ生息域も含め、湿原中核部においてササ生息域は約 30ha 拡大した。この前進スピードは従来サロベツ原野保全対策事業の一環として、高橋（NPO 法人北海道水文気候研究所）らにより計測されたものと一致するものといえる。（文献 a）

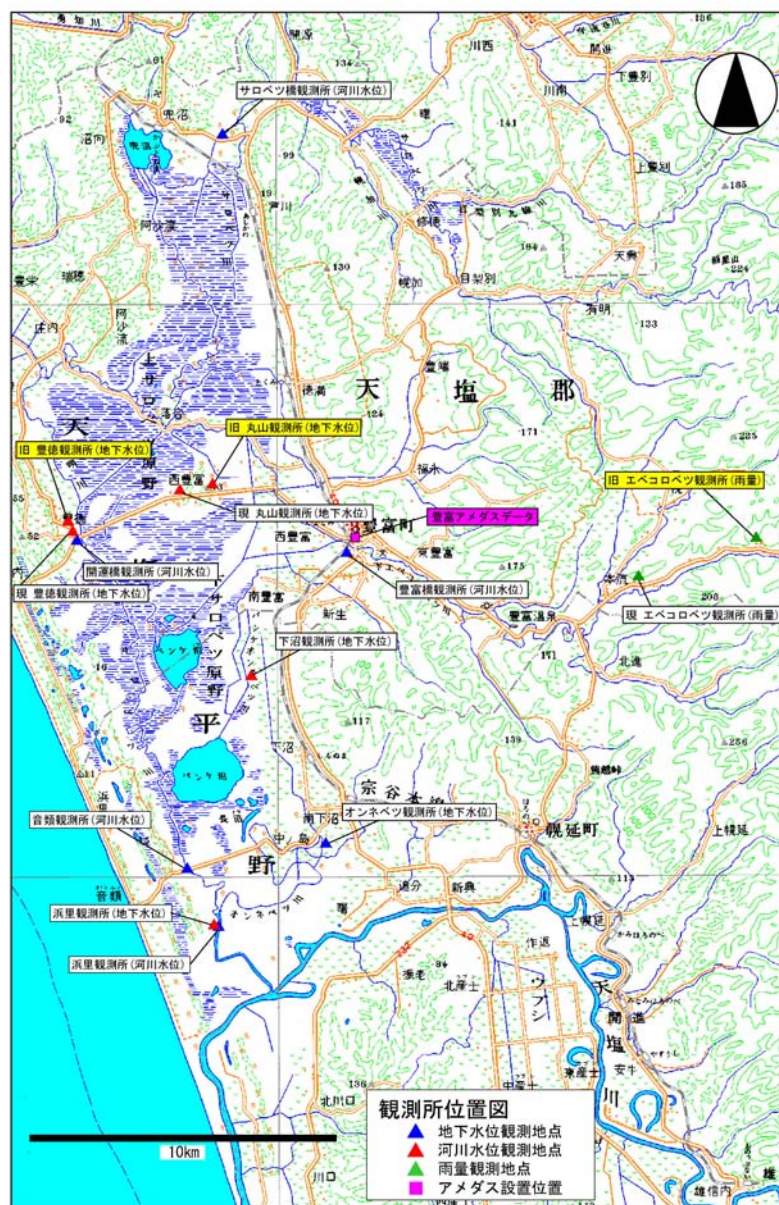
図 3.4.1 観測所位置図

図 3.4.1 に観測所の位置図を示す。

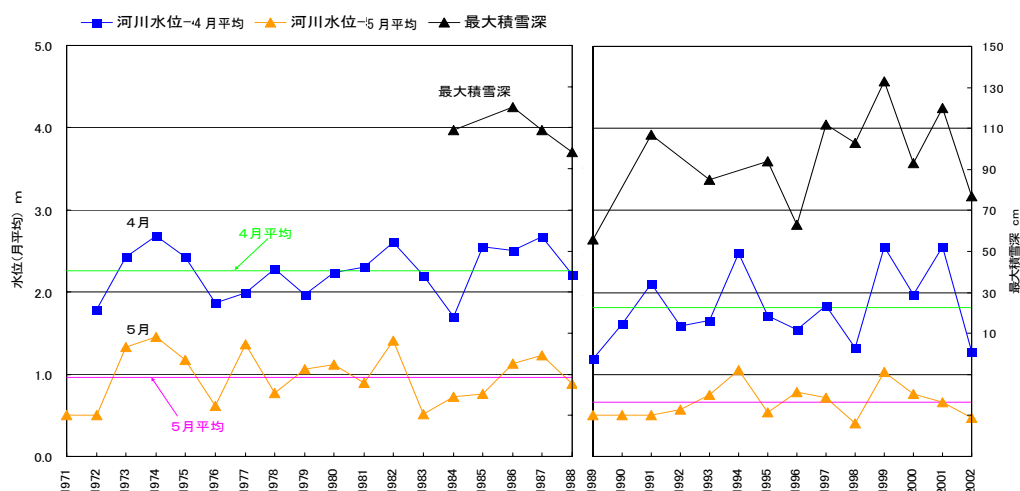
図 3.4.2 河川水位の変遷（開運橋）

河川水位がピークとなる融雪出水期の4月と、水が引く5月について過去30年間の観測結果（開運橋）をみると、近年は河川水位が低下傾向にあり、特に1988－1989年付近を境にして大きな変化がみられる（図3.4.2）。

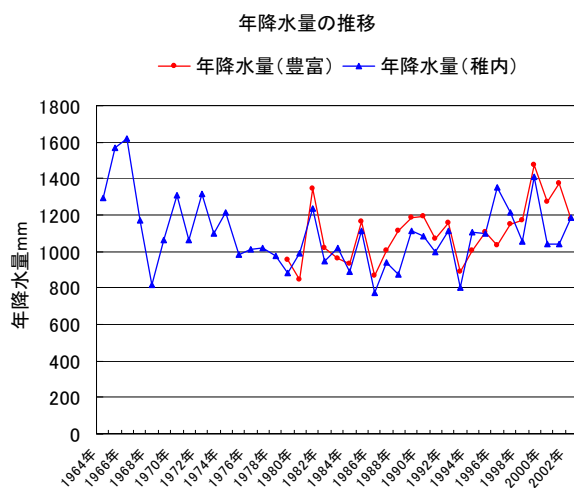
図 3.4.3 年降水量の変遷（豊富・稚内）

水の供給という観点では、降水量はほぼ横ばいであるが（図3.4.3）、最大積雪深（豊富）が1989年から1996年にかけて減少傾向があり、河川水位の低下に影響している可能性がある。図3.4.4にサロベツ川の他の観測所における河川水位の推移を示すが、やはりこの期間に水位の減少がみられる。

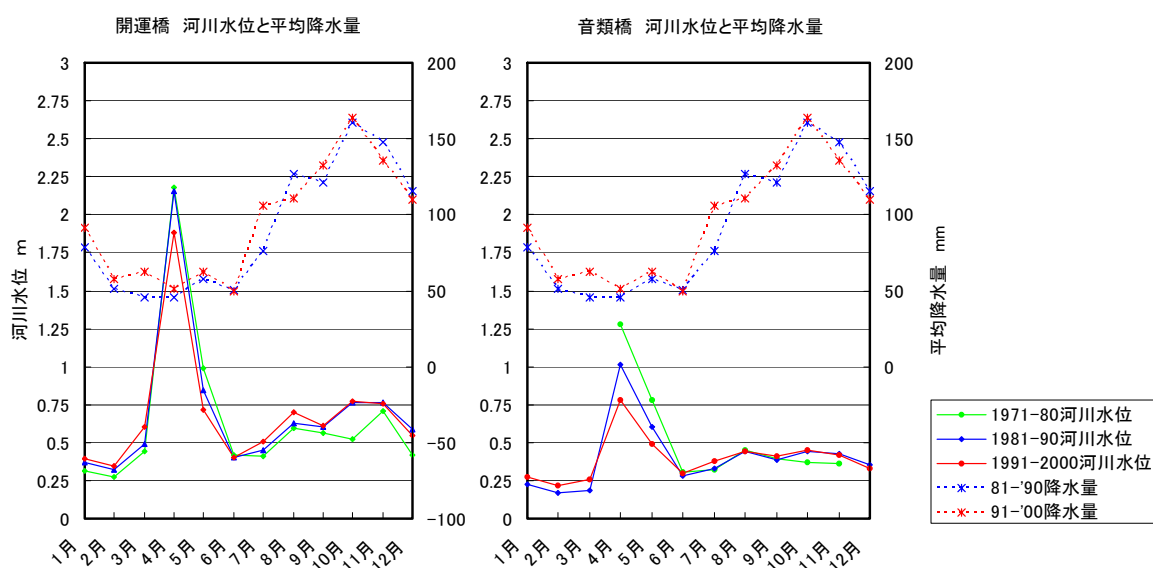
図 3.4.5 開運橋、音類橋における河川水位の変遷  
(降水量は豊富の値)

図 3.4.5 に示す開運橋と下流の音類橋における過去 10 年ごとの水位の推移をみると、降水量に大きな変化は見られないが、4 月の融雪出水のピーク水位は低下、またはピーク期間の短期化がみられ、水はけが良くなっていることが示唆される。水位のピークは融雪出水時だけでなく、8 月と 10-11 月頃にもピークが見られ、夏や秋にも出水があることがうかがえる。

音類橋については、天塩川の水位の影響を受けることが考えられ、1987 年以降の治水対策により特に融雪出水時の水位の低下が見られる。(文献 a)
