# 平成 18 年度 サロベツ自然再生事業 再生計画・技術手法検討調査業務

## 報 告 書 (総合とりまとめ編)

平成 19 年 2 月

環境省北海道地方環境事務所  
ア ジ ア 航 測 株 式 会 社

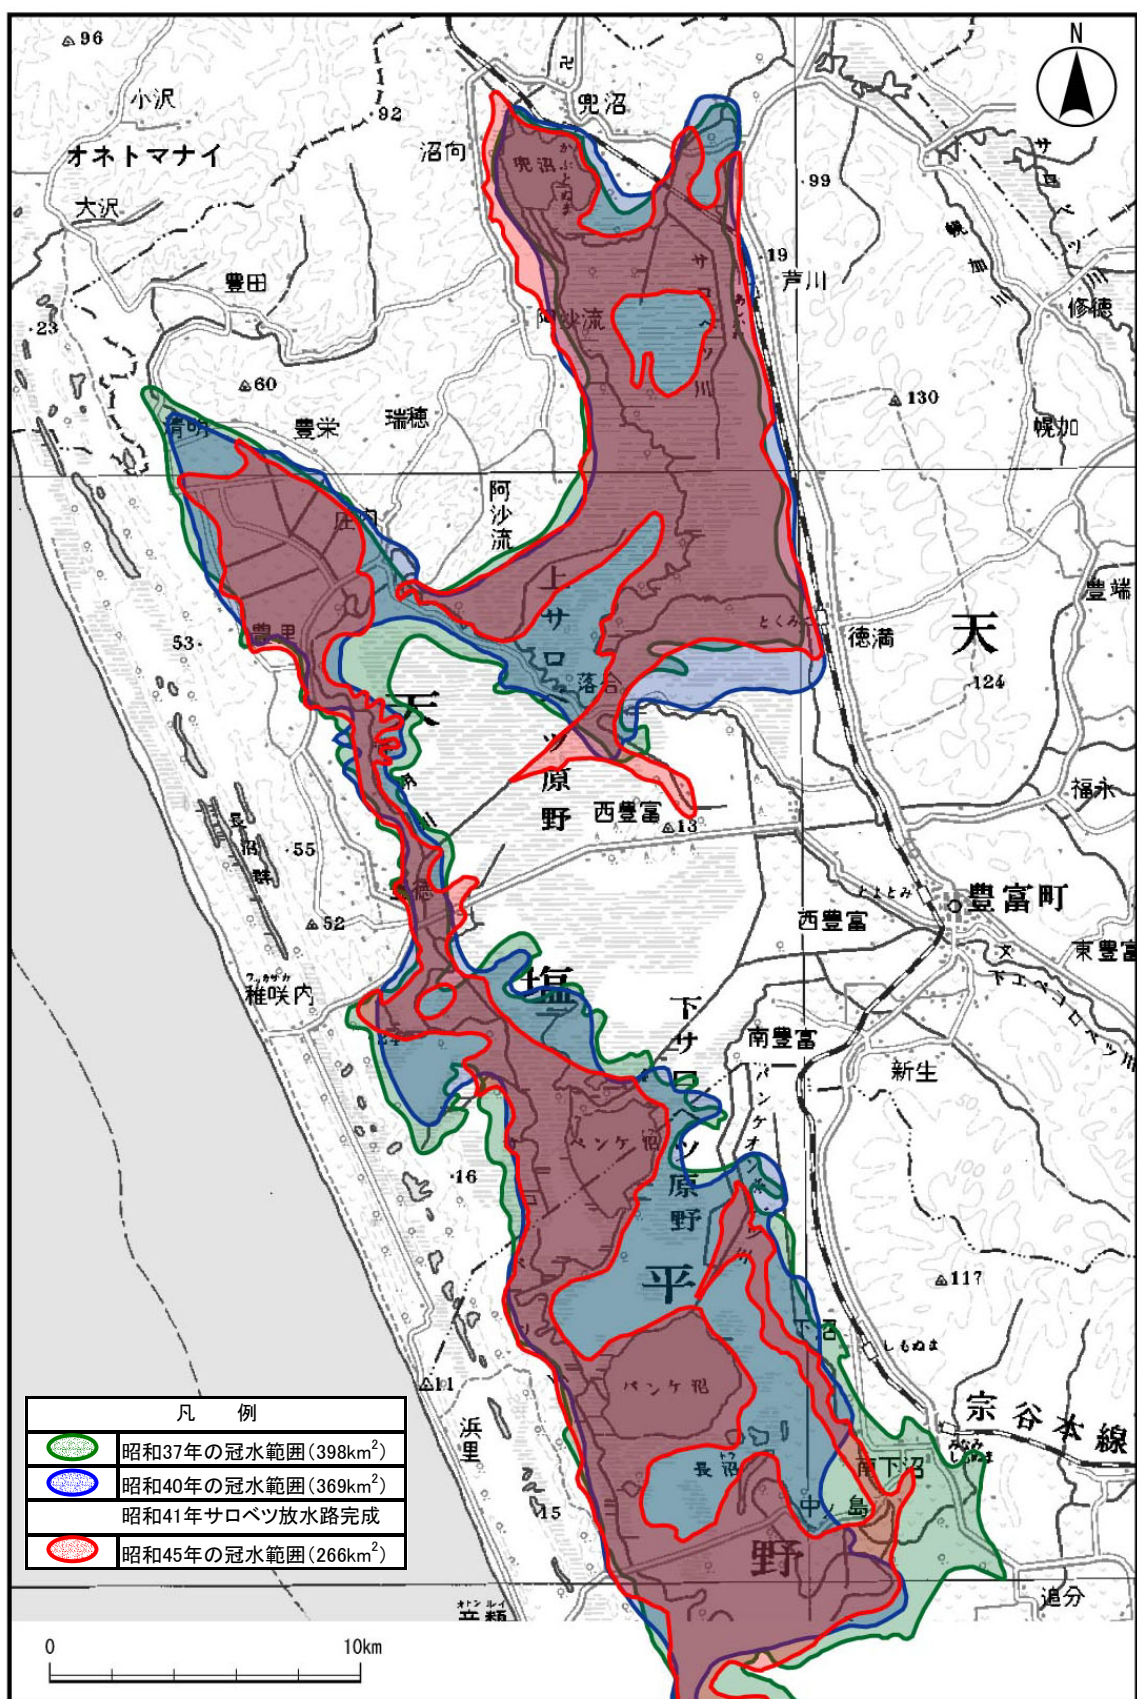
図 3.4.6 サロベツ放水路工事前後の冠水範囲の変遷

放水路開通前の 1962 年 4 月（昭和 37 年）と、開通後の 1970 年（昭和 45 年）4 月にそれぞれ大規模な氾濫が生じている。サロベツ橋における最大流量から両イベントは同程度の出水と考えられている。しかし、1970 年の冠水面積は 1962 年に比べ 33% 減少しており、放水路開通により排水能力が向上したことを表している（「泥炭地の生態」（北海道開発局、1972）より）。

放水路開通前の最大湛水面積は 1965 年 4 月（昭和 40 年）の融雪出水による 11,000ha、落合地点水位 4.8m であった。しかし、放水路開通後の 1970 年（昭和 45 年）10 月の記録的集中豪雨では、湛水面積は 9,900ha であったが、もし放水路が未完成とすれば、落合地点水位は最大で 7.0m で、その状態が 4 日間続いたと計算されている（「泥炭地の生態」（北海道開発局、1972）より）。

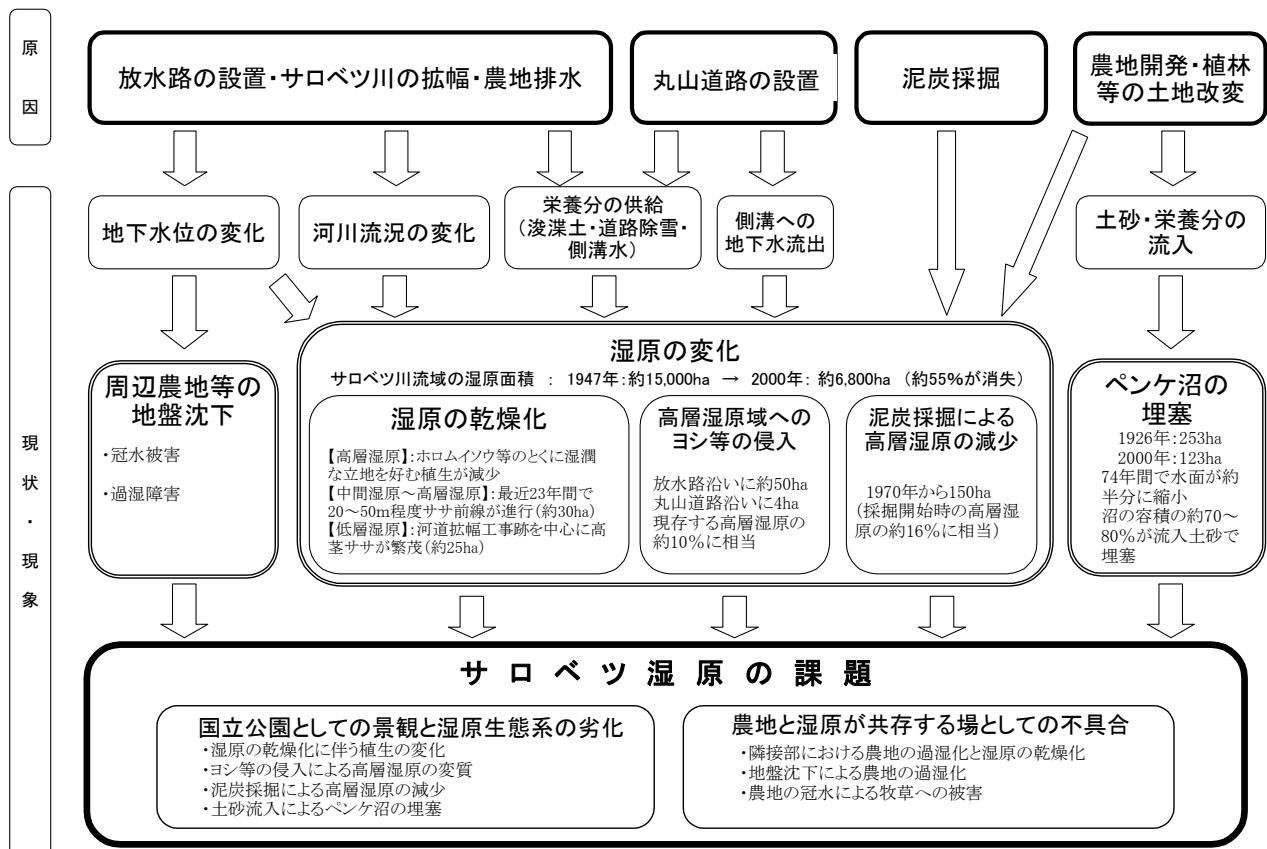
図 4.1.1 湿原劣化の要因

前章で述べたとおり、過去から現在に至るサロベツ湿原の変遷を追うと、各所で様々な劣化現象が進行していることがわかる。これらの現象と開発工事の時間的および位置的關係から推察される主な劣化要因を模式的に整理すると図 9.3.1 のようになる。

ここに示した要因と相互作用は状況証拠に基づく定性的な関係であり、対策検討に際しては、より定量的なデータを収集して仮説を立て、不明な部分を実証試験等で検証していくアプローチが必要である。  
(文献 a)

図 4.1.1 に示した劣化の現状を平面的に整理すると下図のようになる。

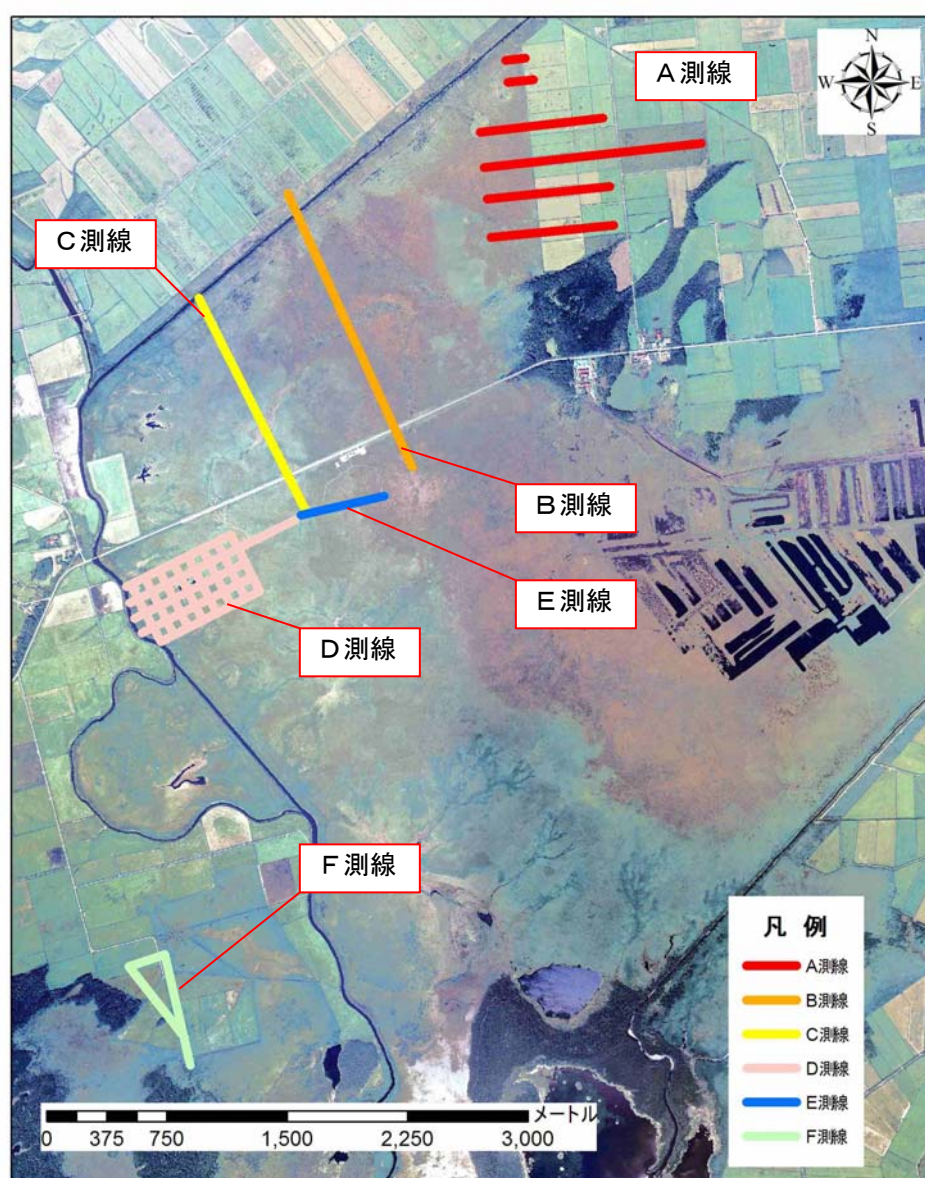
図 4.3.1 各観測測線の配置図

図 4.3.1 には、これまでに実施された地下水位観測の測線配置図を示す。

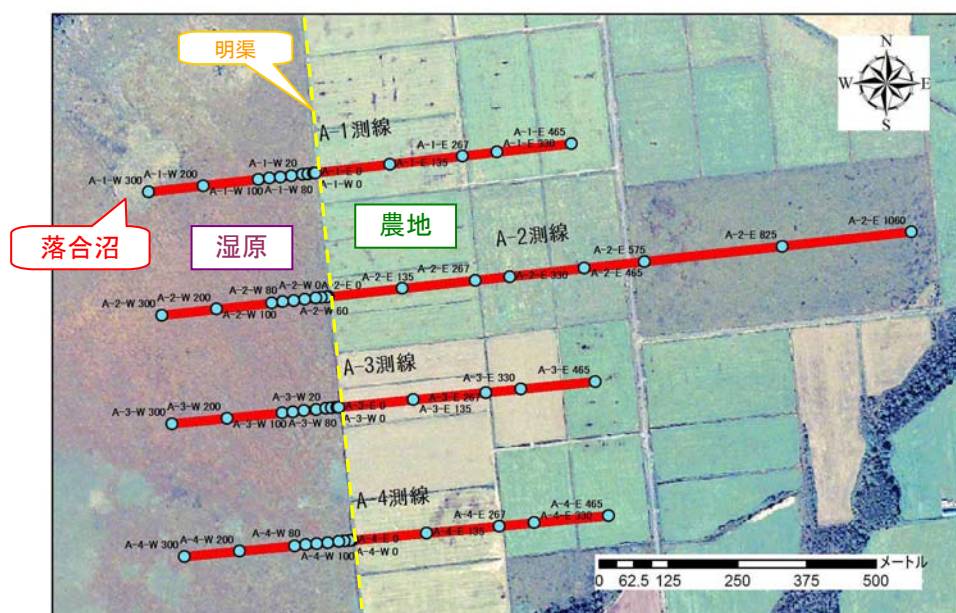
図 4.3.2 A測線における地下水位観測測線と観測孔位置

A測線は丸山北側の湿原－農地隣接部における地下水位分布の状況を確認するとともに、緩衝帯による対策の検討を行うために実施されている。A測線では2003年9月に図4.3.2に示すA-1～4の4測線が設置され、同月より一斉測水が開始された。また、2006年10月には、同年に実施された北海道開発局による緩衝帯実証試験の観測測線（A-5、A-6測線）の湿原側50m地点に、2箇所（A5w-50、A6w-50）の地下水位観測孔を設け、連続地下水位観測が実施されている（図4.3.3）。

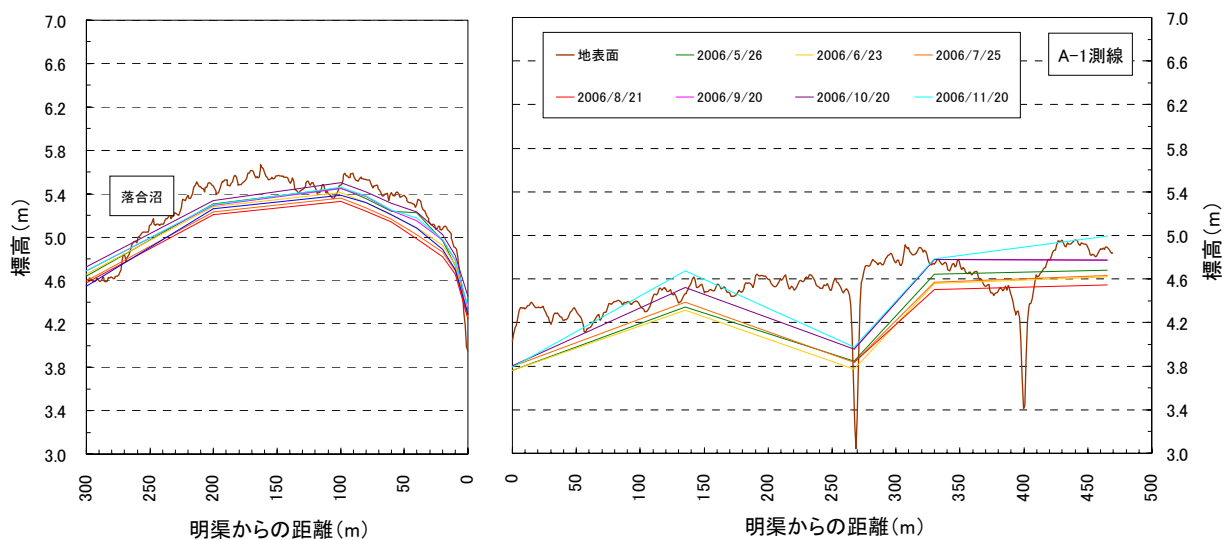
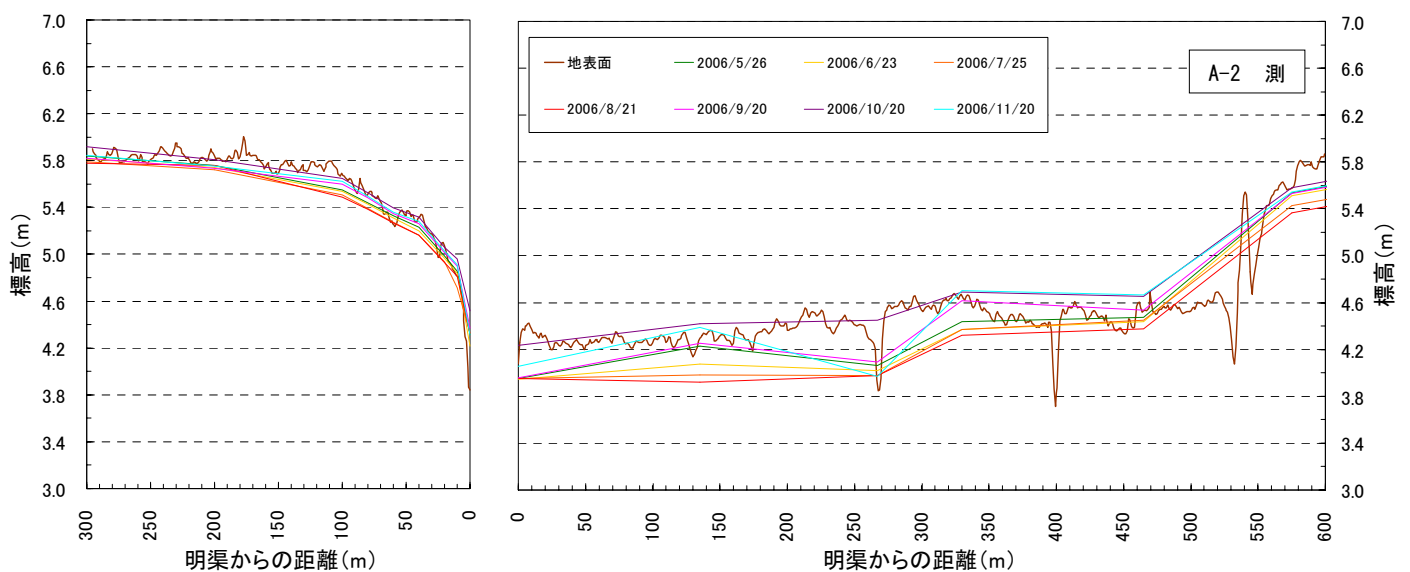
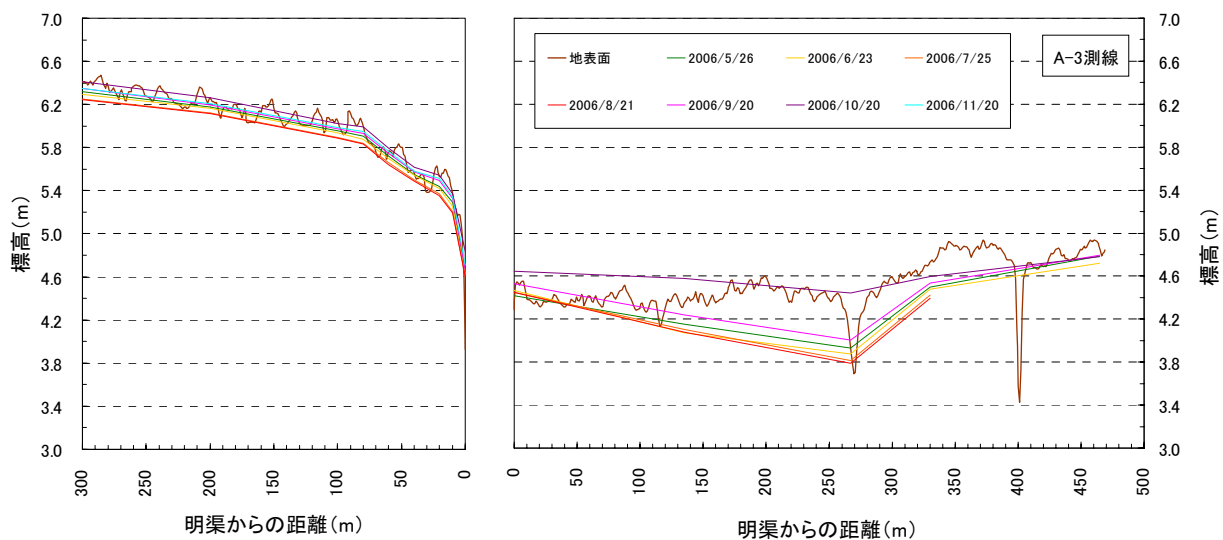
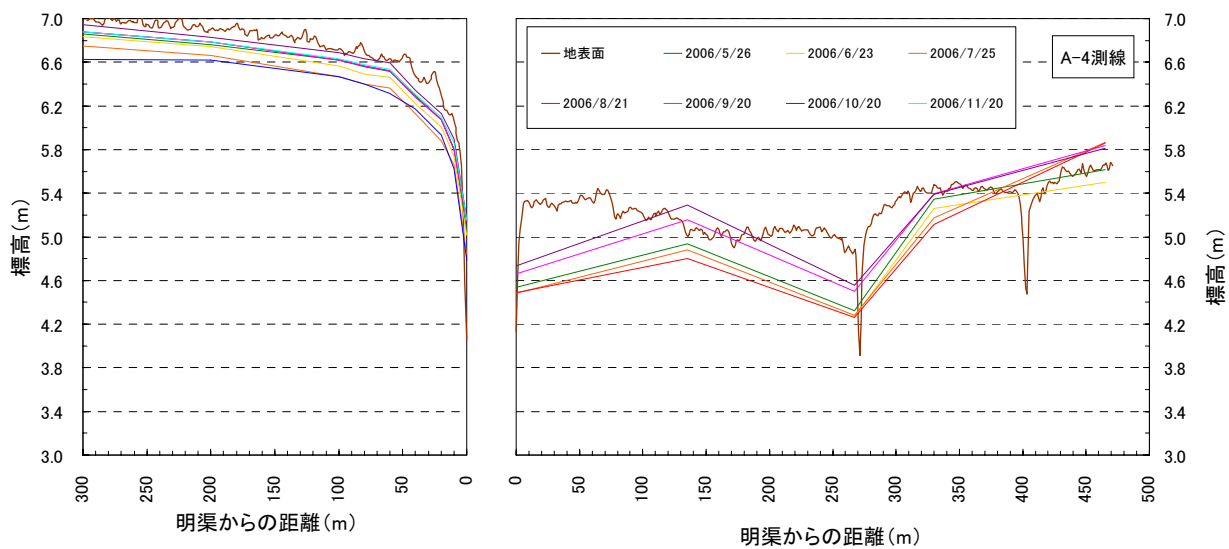
湿原側から農地にかけての地形は、大局的には湿原側が高く、農地側が低くなっている、A－1 測線のように湿原側奥部に落合沼からの流出がある地点を除いて、湿原地下水は湿原から農地側明渠に向かって流出している（図 4.3.4～7）。次に、湿原側と農地側の南北方向の地形断面（図 4.3.8～10）を見ると、湿原側の断面は丸山からサロベツ川放水路に向かって低くなっているのに対し、農地側では明渠掘削による地下水位低下で発生したと考えられる地盤沈下により、A－2、A－3 測線近傍が最も低くなっている。

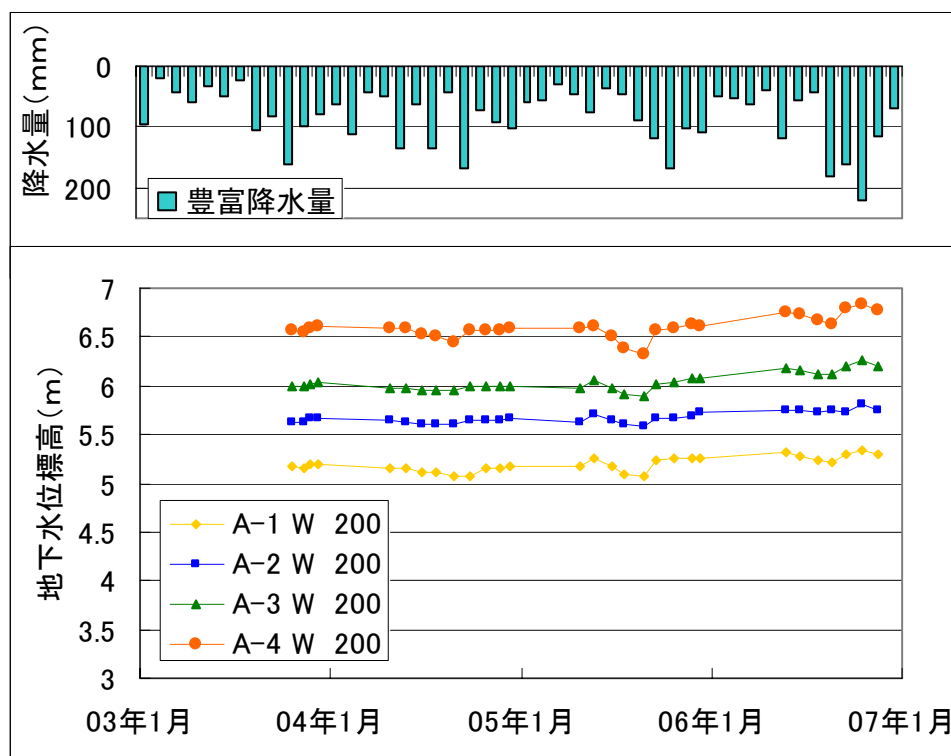
図 4.3.11 各測線 W 200m 地点地下水位変動

図 4.3.11 には、各側線の W 200m 地点における一斉測水観測の長期変動グラフを示す。湿原奥部の地下水位は、系統的に A－4 測線側が高く、A－1 測線側が低くなっていて、大局的な地下水位が地形に規制されていることがわかる。しかし、水位の変動量を見ると A－2 測線が最も水位変動が小さく、A－1 測線と A－4 測線が比較的大きな水位変動を示している。降水量と比較すると、A－1 及び A－4 測線で大きく水位が低下する時期は、降水量が少ない渇水の時期に対応しており、A－1 及び A－4 測線近傍では、A－2 測線に比べて渇水の乾燥化が大きくなっていることが示された。

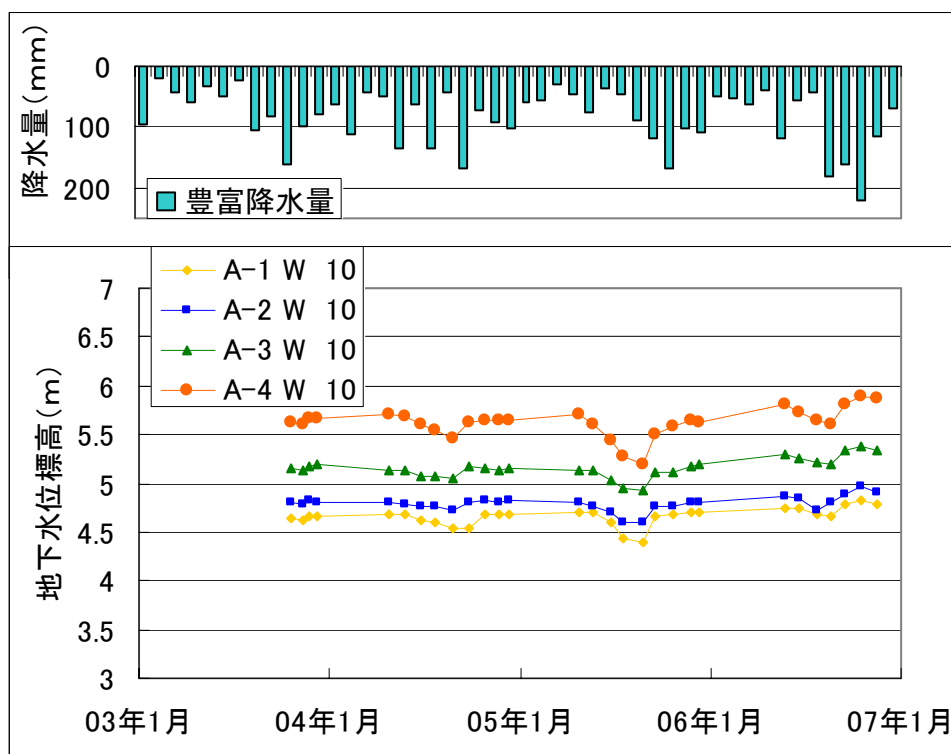
図 4.3.11 各測線 W 10m地点地下水位変動

次に、湿原側でも明渠の近傍に位置する各側線 W 10m地点における一斉測水観測の長期変動グラフを示す（図 4.3.11）。明渠近傍の湿原側地下水位も湿原側奥部と同様に、A－4 測線側が高く、A－1 測線側が低くなっている。しかし、渇水期における地下水位の低下量は湿原奥部に比較して大きな低下量を示し、同じ湿原側でも明渠に近づくほど乾燥化の影響が大きいことを示す。

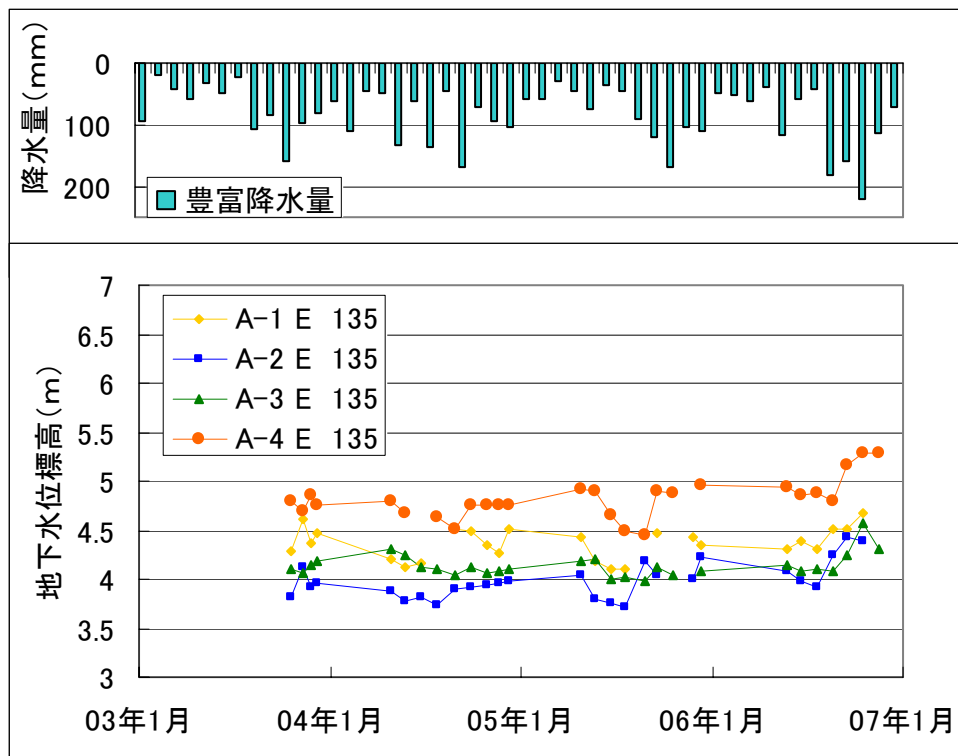
図 4.3.12 各測線 E 135m地点地下水位変動

また、図 4.3.12 には、湿原に近接する一枚目の農地の中心地点（各側線の E 135m地点）における一斉測水観測の長期変動グラフを示す。各側線の地下水位標高はA－2、A－3 測線が低く、A－1、A－4 測線が高くなっている。また、地下水位の変動の特徴として、湿原側の地下水位が連動して動いているのに対し、比較的ランダムな動きを示している。これは、降水量の変動だけではなく、農地周囲の明渠の水位変動が農地地下水位に影響を与えている可能性が考えられる。

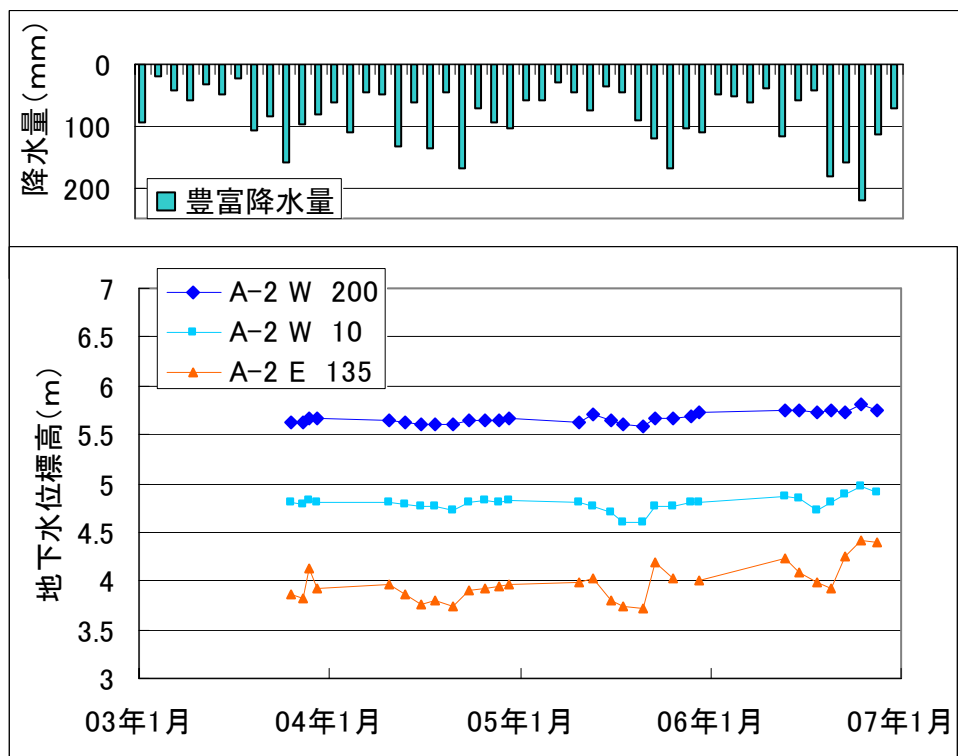
図 4.3.13 A-2 測線代表地点の地下水位変動

図 4.3.13 には、A－2 測線方向の湿原奥部（A2-W 200）、明渠近傍（A2-W 10）、湿原に近接する農地中心点（A2-E 135）の長期変動グラフを比較した。A測線のなかでは最も乾燥化の影響が小さいと考えられるA－2 測線でも、明渠近傍の A2-W 10 地点では、渇水期の地下水位の低下が見られる。また、農地側（A2-E 135）は湿原側に比べて地下水位標高が低く、地下水位の変動も大きくなっている。

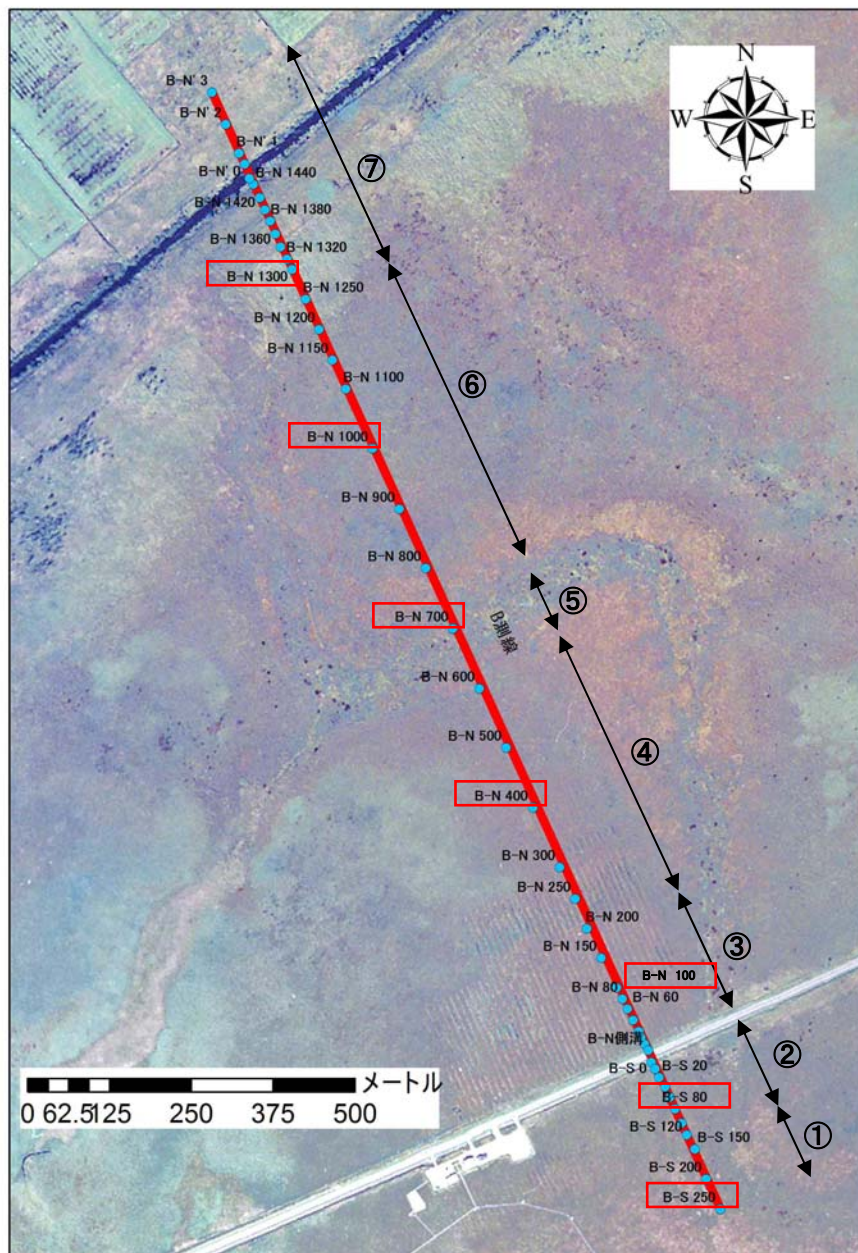
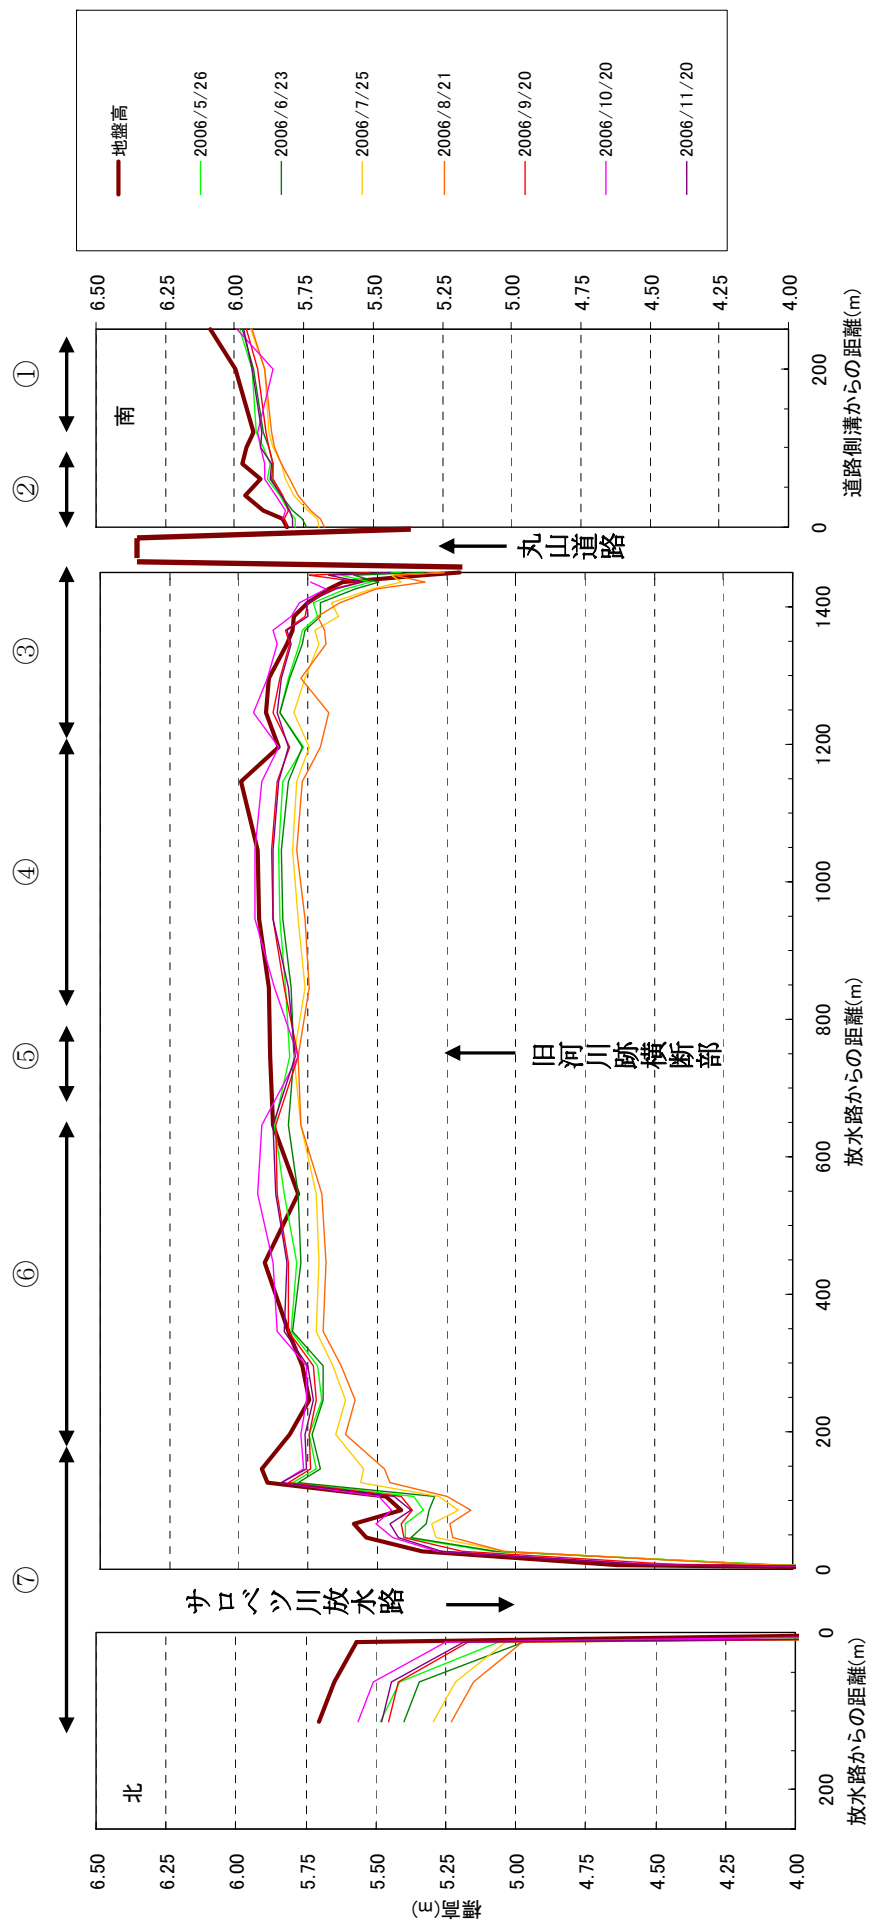
- ① 丸山道路南側湿原（観測点 B-S 250～150）
- ② 丸山道路南側湿原の丸山道路の影響範囲（観測点 B-S 100～0）
- ③ 丸山道路北側湿原の丸山道路の影響範囲（観測点 B-N 0～200）
- ④ 丸山道路北側湿原（観測点 B-N 250～600）
- ⑤ 旧河川跡横断部（観測点 B-N 700）
- ⑥ 丸山道路北側湿原の放水路の影響範囲（渇水期のみ）（観測点 B-N 800～1200）
- ⑦ 放水路の影響範囲（通期）（観測点 B-N 1250～1445、B-N' 0～3）

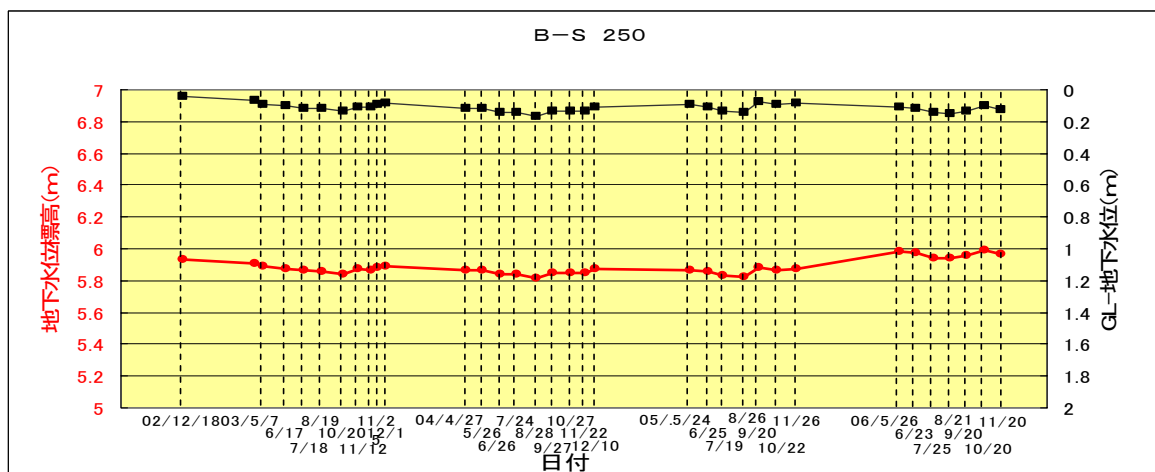
図 4.3.16 ゾーン①（B-S 250地点）の地下水位変動図

B測線の最も南側に位置するこの範囲では、地下水位標高がB測線内では最も高く、地下水面の北側への傾きが比較的緩い。ゾーン①では南側の標高が高い湿原中核部から地下水が供給されているため、他のゾーンに比べて地下水位低下への影響が小さいと考えられる。

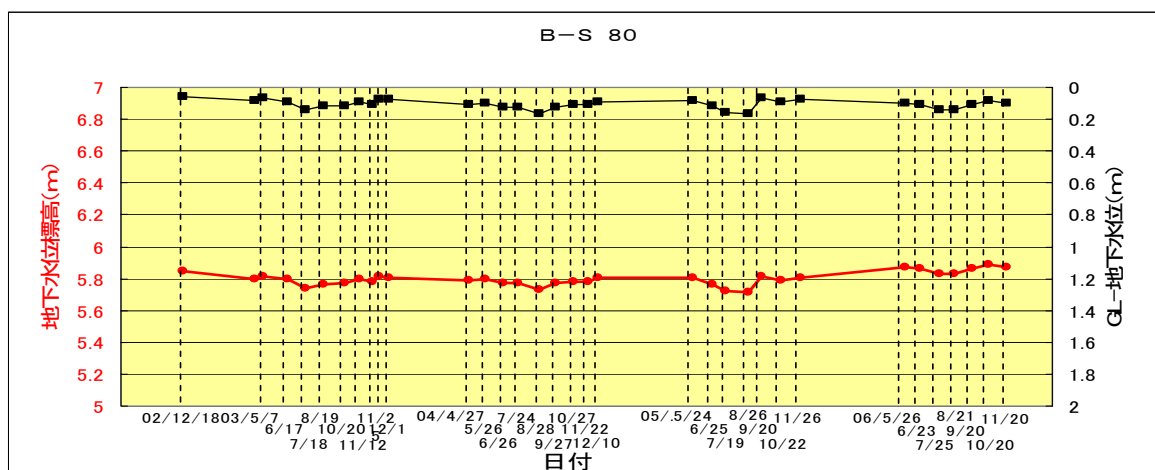
図 4.3.17 ゾーン②（B-S 80地点）の地下水位変動図

ゾーン②は丸山道路南側湿原における丸山道路の影響が大きい範囲で、丸山道路から約 100 m程度と考えられる。この範囲では、地下水位面がゾーン①よりも急に丸山道路側溝方向に向かって低下する。また、地下水位の変動量も丸山道路側溝近傍が大きくなる傾向が見られる。

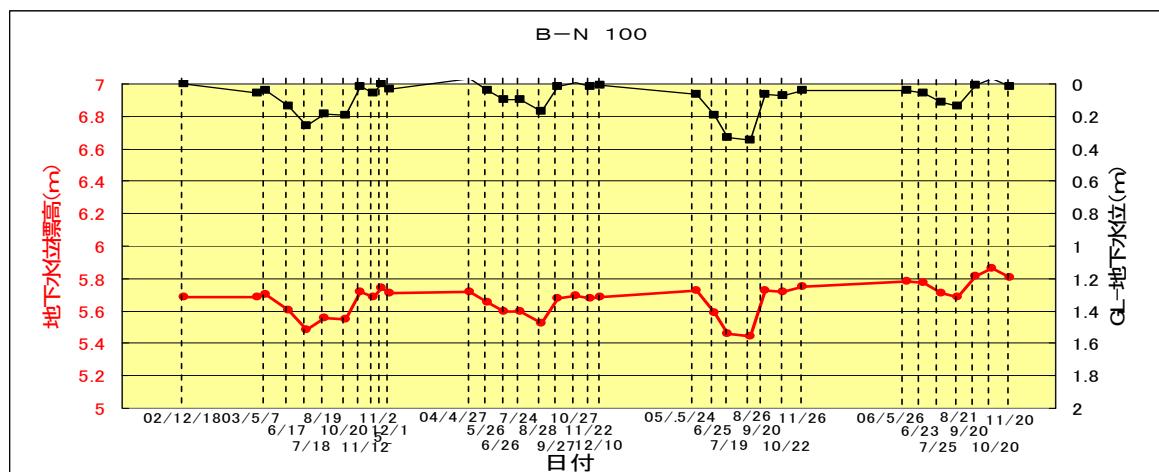
図 4.3.18 ゾーン③（B-N 100地点）の地下水位変動図

ゾーン③は、丸山道路北側湿原における丸山道路の影響が大きい範囲で、丸山道路から 200 m程度の範囲と考えられる。ゾーン③では、地下水位面が南側の丸山道路側溝方向に向かって低下し、湿原地下水は丸山道路側溝に流出していると考えられる。

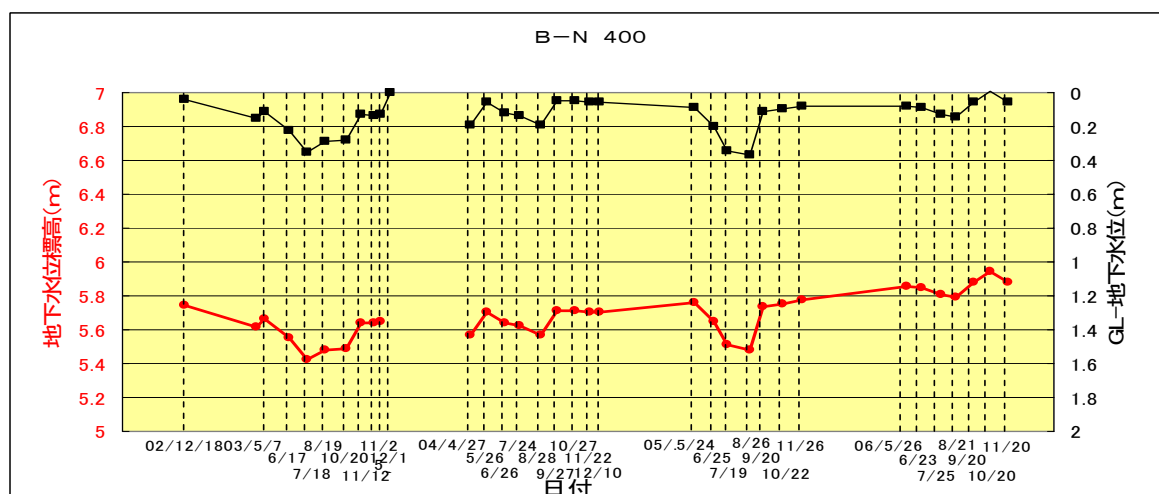
図 4.3.19 ゾーン④（B-N 400地点）の地下水位変動図

ゾーン④は、全体的な地下水面の傾きが小さく、GL-地下水位の深度が比較的深い傾向を示す。

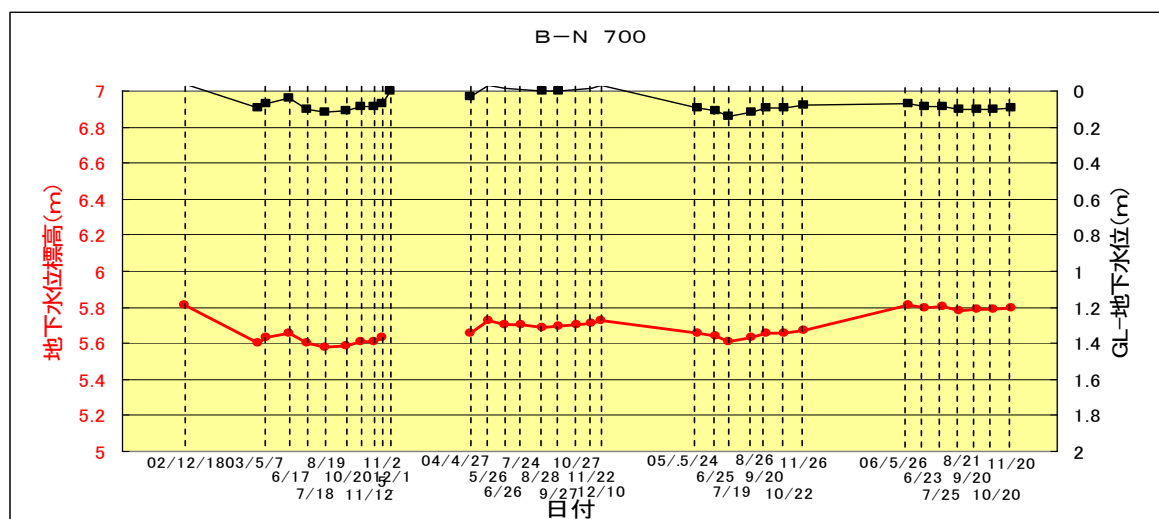
図 4.3.20 ゾーン⑤（B-N 700地点）の地下水位変動図

ゾーン⑤は湿原内の旧河川跡の中に設置された観測点である。ゾーン⑤では他のゾーンと比較しても地下水位の変動量が小さく、旧河川跡を通じた地下水の供給により、地下水位が安定していることがうかがえる。

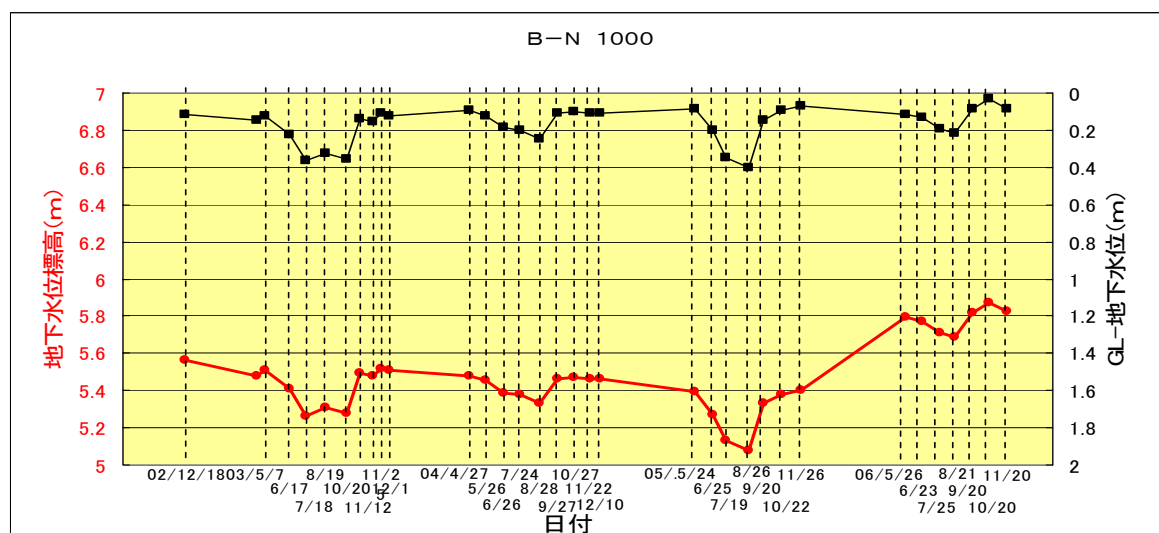
図 4.3.21 ゾーン⑥（B-N 1000地点）の地下水位変動図

ゾーン⑥では、豊水期の地下水位は地表面近くに分布するが、湧水期には地下水位標高が大きく低下し、地下水位面も放水路側に大きく傾いている。湧水期の地下水位低下が大きな範囲はサロベツ川放水路から約 600m程度である。

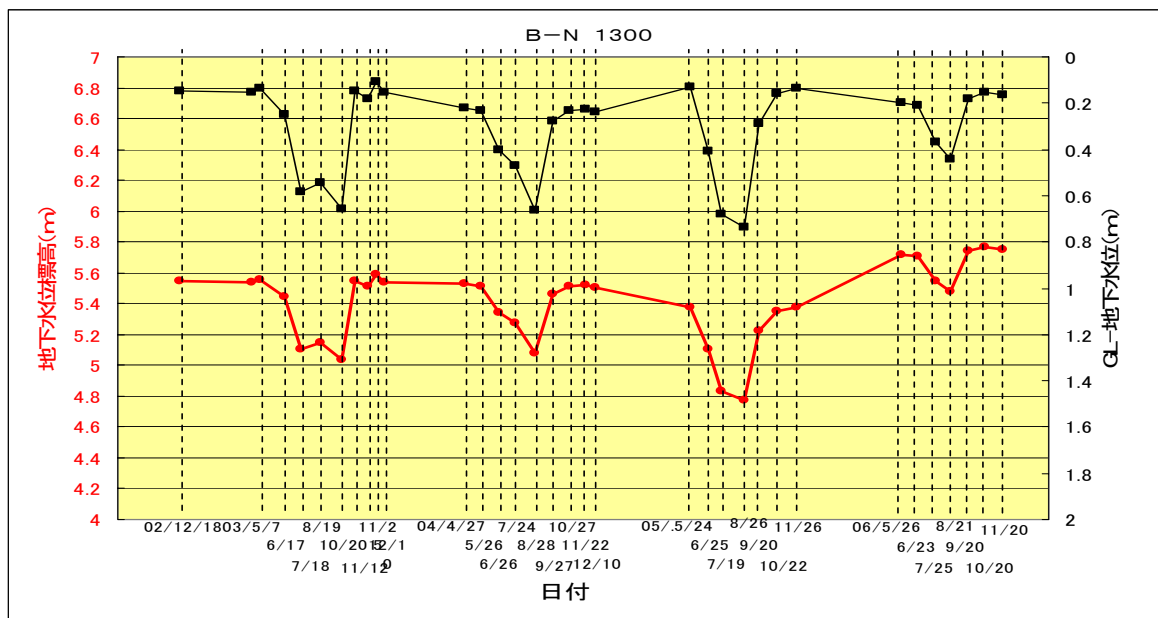
図 4.3.22 ゾーン⑦（B-N 1300地点）の地下水位変動

ゾーン⑦の地形は、サロベツ川放水路を挟み、地表面が放水路に向かって大きく低下している。また、南側には放水路掘削時の堆積土砂が分布し、地形が若干高くなっている。地下水位標高は、B測線では最も低くなり、地下水面の傾きも放水路に向かって急激に下がっている。

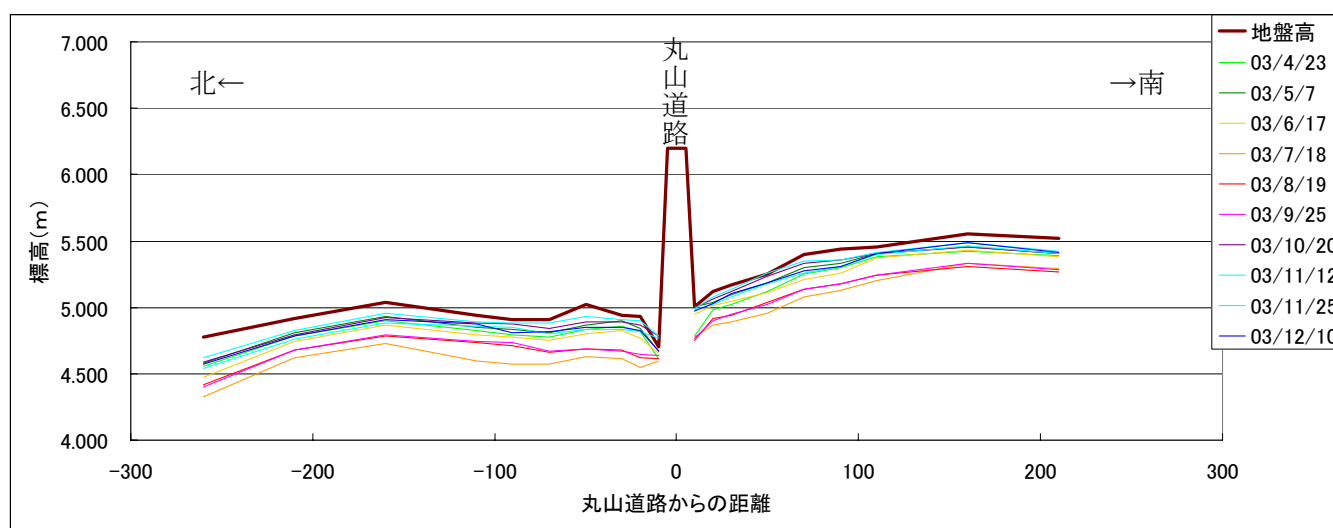
図 4.3.23 C測線の地下水位分布（2003 年）

図4.3.23には、C測線における2003年の地下水位分布を示す。地下水位分布の傾向は、B測線と同様に丸山道路の南側からサロベツ川放水路に向かって流動している大局的な流れと、丸山道路側溝に向かって流れる局所的な流れが見られる。

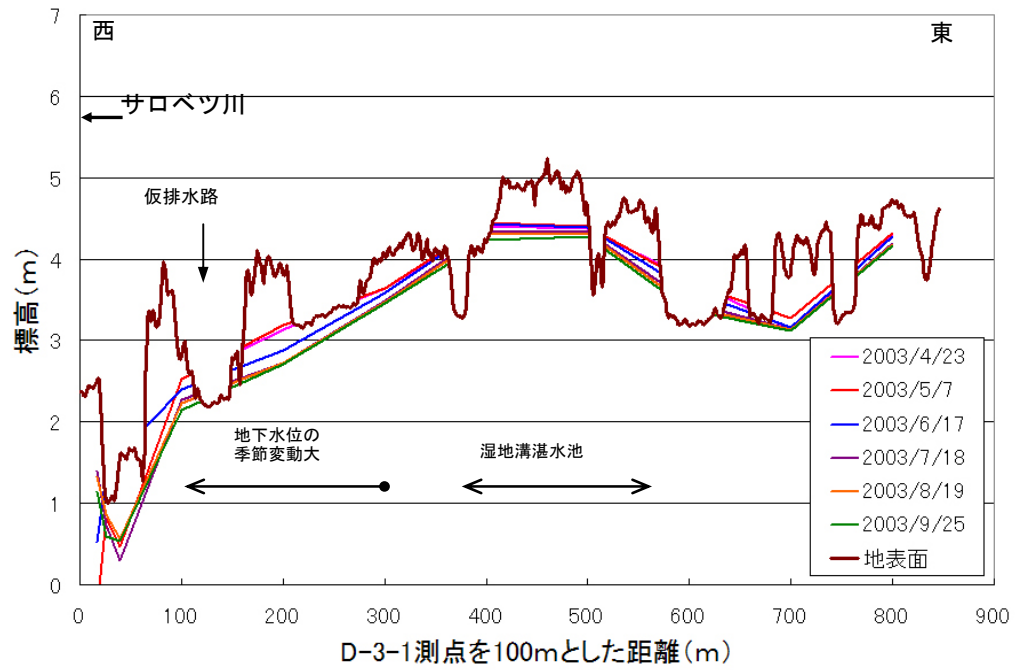
図 4.3.25 D-3 測線の地下水位分布 (2003 年)

次に、東西方向の断面図(D-3測線:図4.3.25)で見ると、サロベツ川から約400m程度の範囲で地下水位の季節変動が大きく、その背後の湛水池が形成された範囲では、変動幅が小さくなっている。この湛水池はサロベツ川拡幅工事の際の掘削土が、湿地溝の流末を遮るように土手状に盛られたことで出現したものであるが、地下水観測の結果からは湿原の涵養にプラスの効果を及ぼしていることが示唆される。

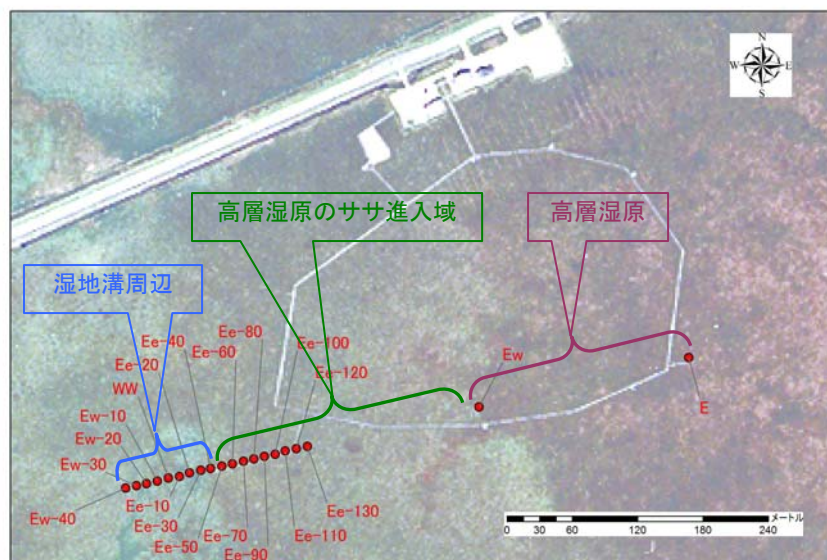
図 4.3.27 E測線の観測孔配置と領域区分

E測線は2002年10月に設置され、翌月11月より一斉測水が開始され、2003年も引き続き一斉測水が実施された。2004年には一斉測水が実施されていないが、2005年より測水が再開されている（図4.3.27）。

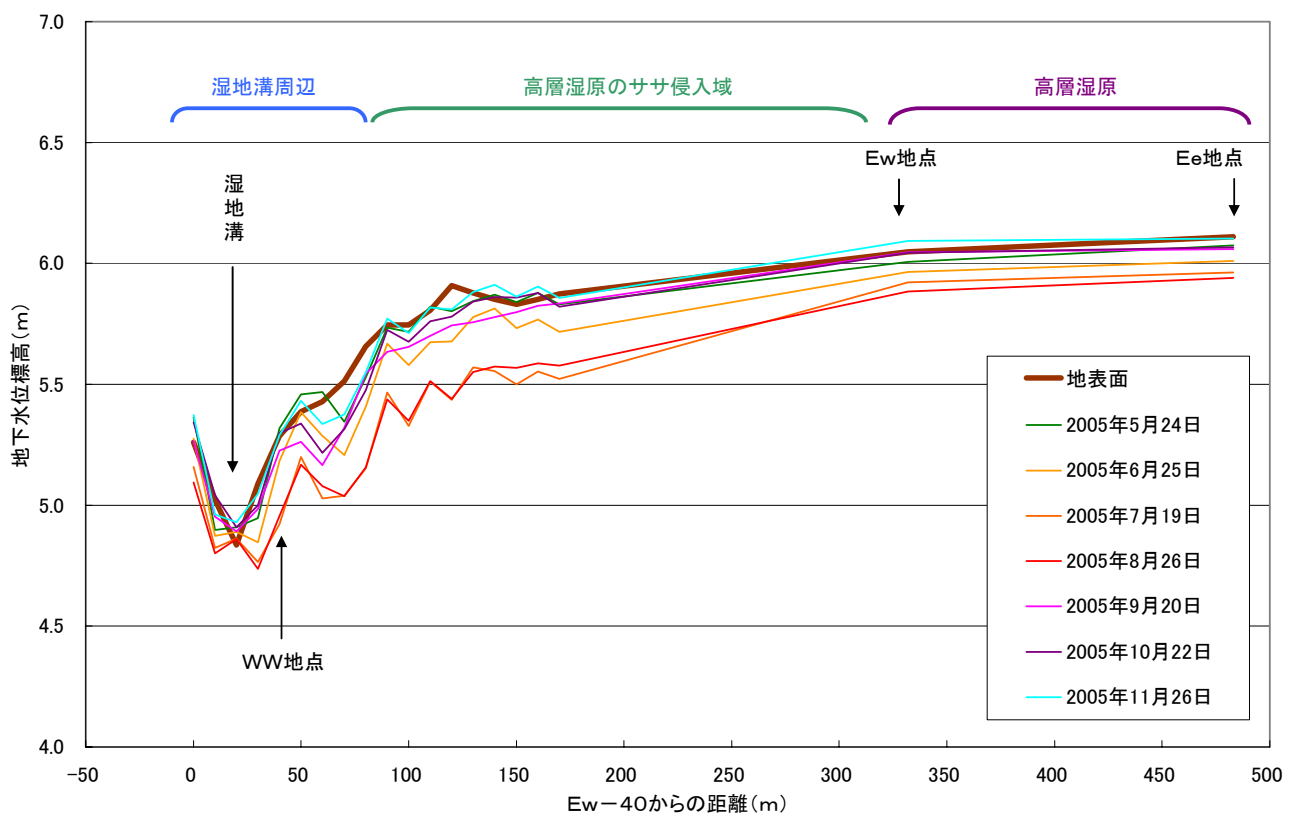
図 4.3.28 2005 年の E 測線の地下水位分布

図4.3.28、29には2005年及び2006年のE測線の地下水位分布の変動図を示す。E測線では、測線上の地形・植生の特性により『湿地溝周辺』、『高層湿原のササの侵入域』、『高層湿原』の3領域が区分されている。また、図4.3.30には2003年、2005年、2006年の地下水位変動量の比較グラフを示す。以下に、区分された領域毎にそれぞれの地下水位変動の特徴を示す。

高層湿原域はE測線の中で最も地下水位標高が高く、西側の湿地溝に向けて若干傾斜している。特に、豊水期にはEw地点で高い地下水位が見られ、地表部に水が豊富にあるものと考えられる。

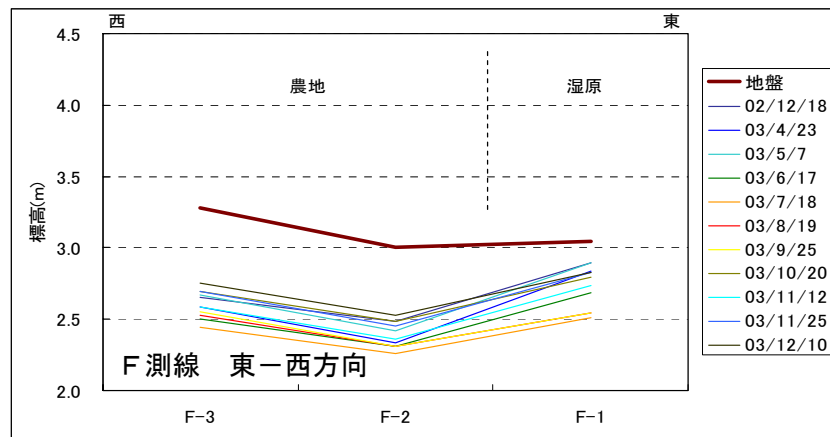
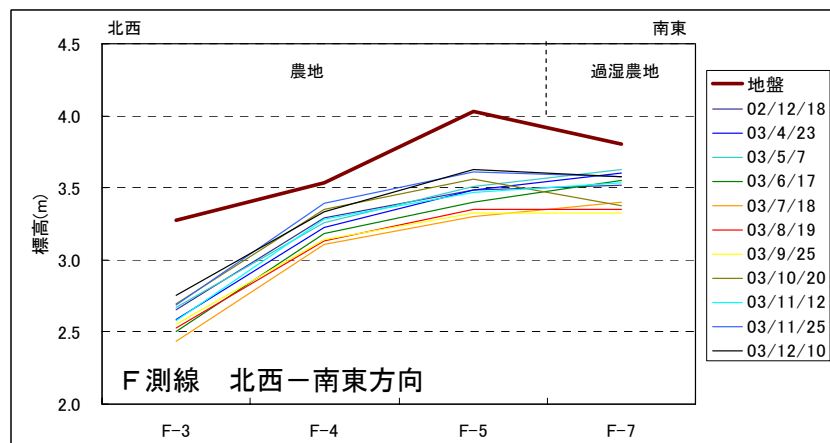
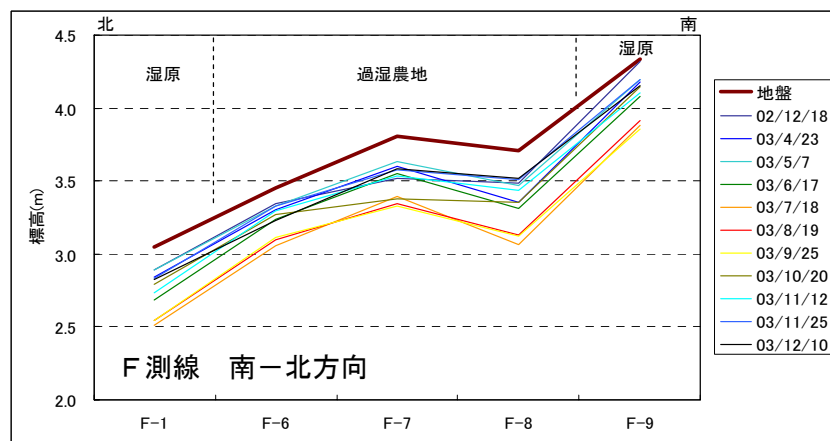
図 4. 3. 32 F 測線の地下水位分布 (2002～2003 年)

図 4.3.32 には、F 測線における 2002～2003 年の地下水位分布を示す。図 4.3.32 からは、過湿農地と湿原の地表からの地下水位深度には大きな違いがないことから、過湿農地では適正な排水ができておらず、湿原とほぼ同じ地下水位になってしまっていることがうかがえる。また、農地の地下水位は過湿農地や湿原よりも低いことから、排水設備による農地への排水により湿原の乾燥化が進んでいることが確認できた。
