# 平成 18 年度 サロベツ自然再生事業 再生計画・技術手法検討調査業務

## 報 告 書 (総合とりまとめ編)

平成 19 年 2 月

環境省北海道地方環境事務所  
ア ジ ア 航 測 株 式 会 社

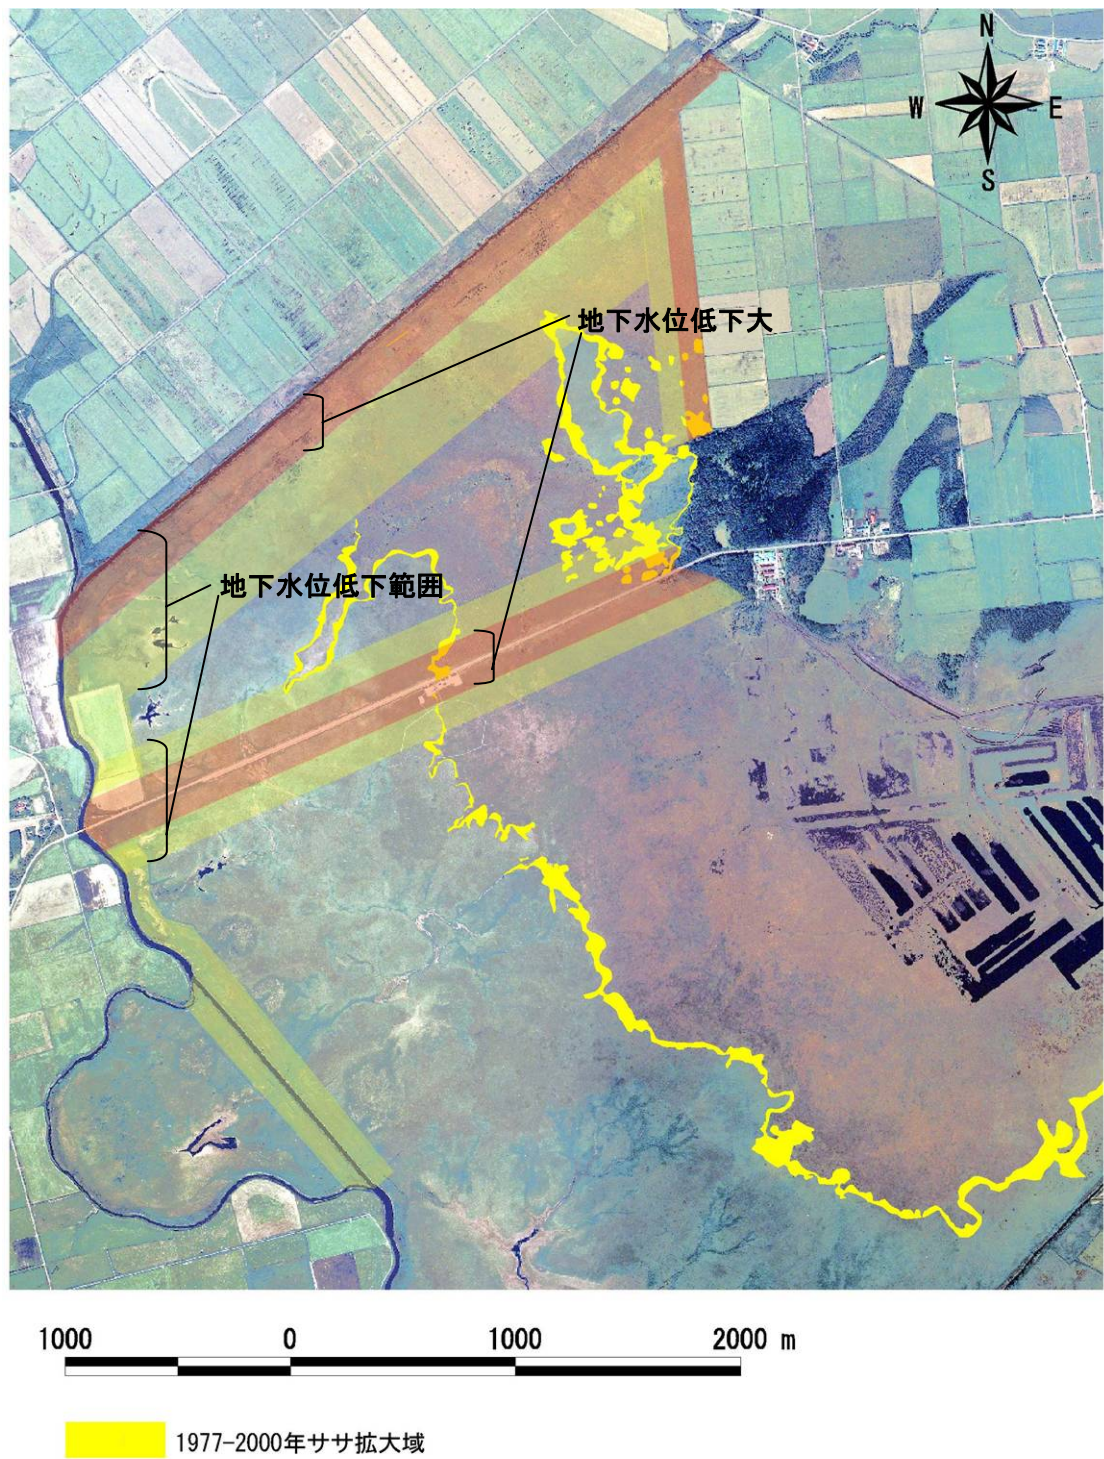
図 5.2.1 人為による地下水位低下範囲（概念図）とササ生育域の変化

また、湿原中央部を横断するササ生育域の最前線（ササ前線）も湿原内部に進行していた。ササ前線の拡大ペースは場所によって違いがあり、拡大が大きい箇所は、湿地溝の源頭部にあたっていた。

木道の南側に位置する湿地溝付近は原生花園周辺と比較してササ前線の動きが大きい（前出図 5.2.1）。湿地溝源頭部では、1977 年当時はヨシが広く分布していたのに対し、2000 年にはササまたはヌマガヤに置き換わっている（図 5.2.11）。この湿地溝は、サロベツ川拡幅に伴うショートカット水路の開削によって下流部が分断されていることから、排水が促進され、源頭部が乾燥化した可能性もある。（文献 b）

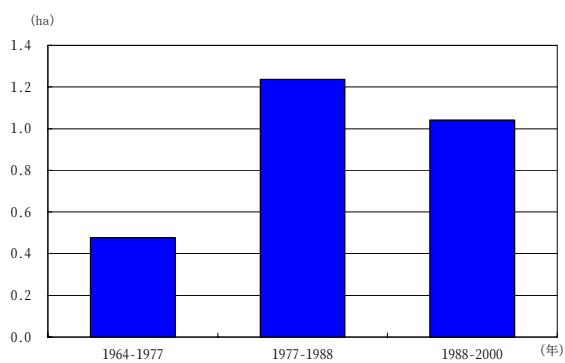
図 5.2.2 ササ生育域面積の年平均拡大量  
(ササ前線付近)

また、空中写真判読によると、ササ前線は 1964 年から 2000 年までで 20～60m 程度高層湿原域に拡大し、面積では、1964 年から 2000 年の間にササ前線付近全体で 32.3ha 増加していた。年平均にすると 1964→1977 年と比較して、1977 年以降は拡大ペースが速まっていることが読み取れた。(図 5.2.2)。

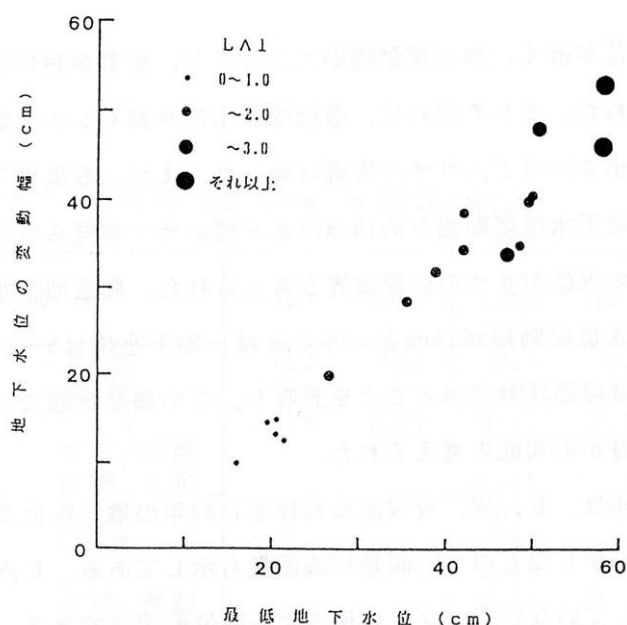
図 5.2.3 チマキザサの葉面積指数 (LAI) と地下水位の関係 (富士田ら/環境庁 (1993) による)

- ① 地下水位の観測から、地下水位は7月～8月にかけて最も低く、この時期にどの程度地下水位が低下するかがササの分布の制限要因になっている。また、最低地下水位が G.L. - 約 15cm より高く、地下水位変動幅が約 10cm 以下の部分を境界にササがみられないことから、これがササの生育限界条件と考えられる。(富士田ら/環境庁; 1993)。
- ② ササの生育が旺盛なWW点の地下水位の変動幅は年間 50cm にもおよんでいる。これは近くにある湿地溝による排水の効果や、ササによる大きな蒸発散、泥炭の保水容量の低下などによるものであると考えられる(梅田ら/環境庁; 1993)。
- ③ チマキザサの地下茎は活性層(未分解の植物遺体や、ホロムイスゲなどの根茎が密に分布する層)にはあまり分布せず、分解が進んで土壌化している層との境界面の直下に存在する傾向がある。チマキザサの生育は水位が浅くなるにつれて草丈が小さくなり、地下茎は深くなる。チマキザサの純群落となっている箇所では、地下茎は地表面の近くから 8 cm の深さまで分布していた(富士田ら/環境庁; 1986)。
- ④ チマキザサの LAI (単位面積上にある全葉面積) と地下水位(地下水位の変動幅と最低地下水位)の関係から、チマキザサは最低地下水位が低く、かつ変動幅が大きいほど育成が良好であることが示された(富士田ら/環境庁; 1993)。

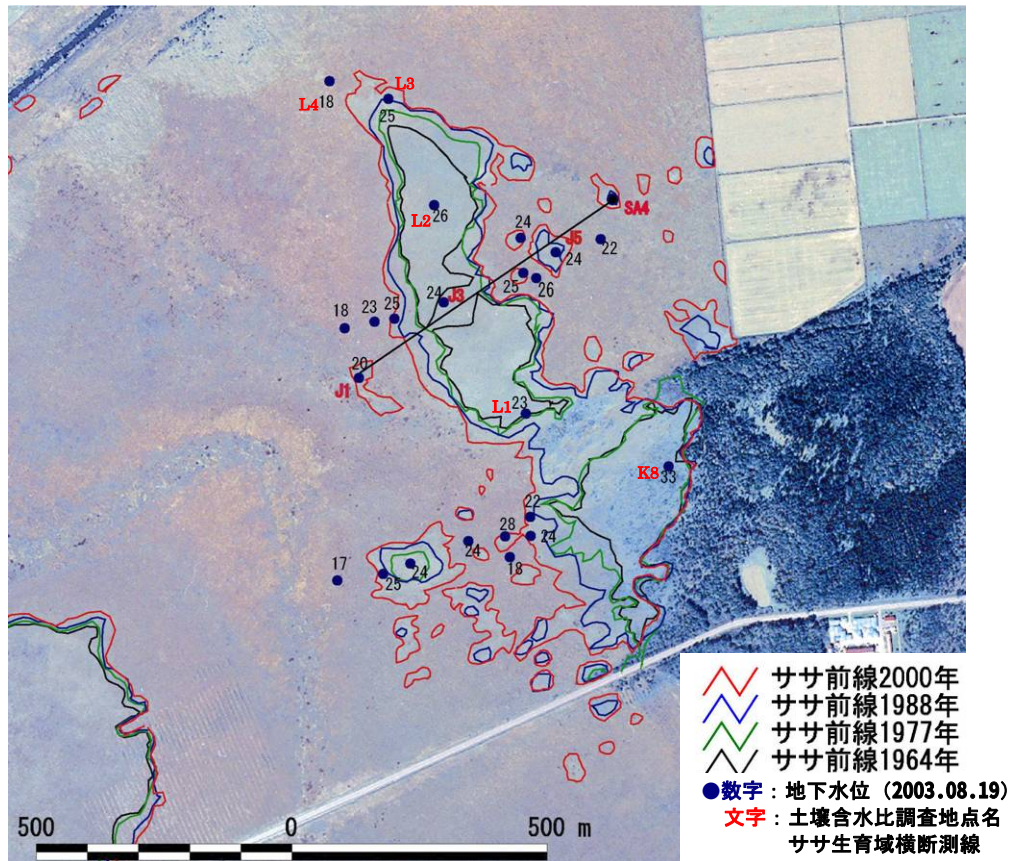
図 5.2.4 丸山周辺のササ生育域の推移と地下水位

丸山周辺のササ拡大域において、地下水位及び表層の含水比とササの侵入状況との比較を行うため、丸山北東側の湿原内で地下水位の調査と土壌試料採取を実施した（図 5.2.4）。

ササ生育地から離れた高層湿原の地点では地下水位が G.L.−18cm より高かった。これに対して、ササの生育地は地下水位が G.L.−20cm より低かった。

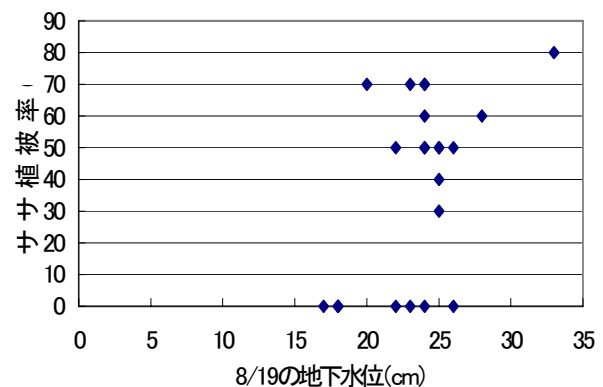
図 5.2.5 地下水位とササ植被率（2003.08.19 調査）

地下水位とササの植被率の関係を図 5.2.5 に示す。ほぼ同様の地下水位でも植被率は0%～70%までばらつきがあることがわかる。言い換えれば、調査地点における地下水位が G.L.−20cm より低い地点は今後ササの侵入が十分に起こりうるということである。なお、ササの植被率が高いのは半島状のササ生育域の中心部、丸山の縁など 1964 年あるいは 1977 年当時からササが生育している地点が多かった。（文献 b）

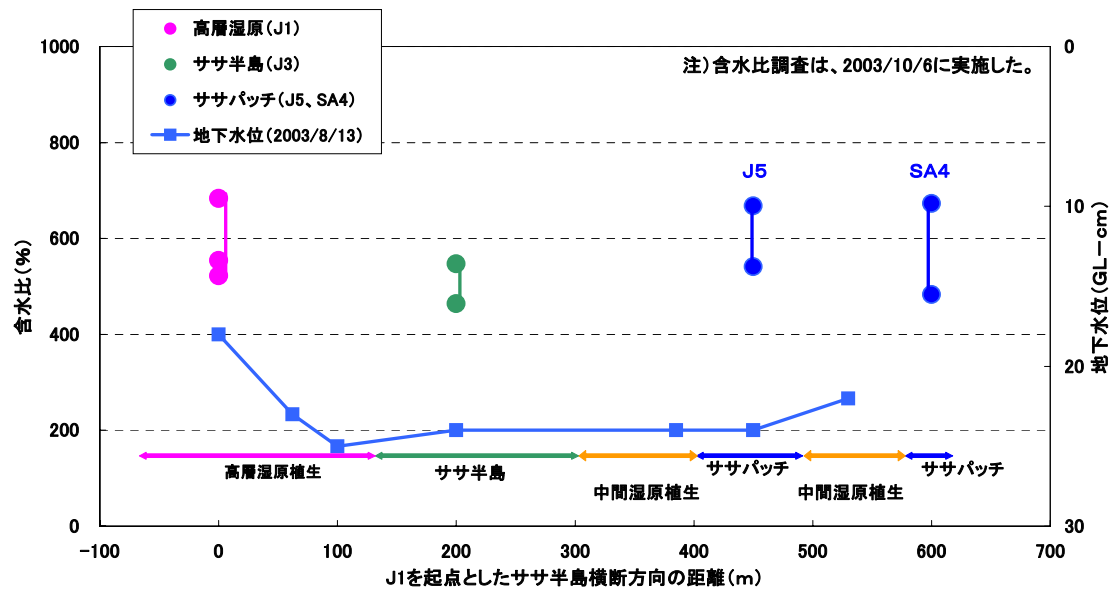
図 5.2.6 ササ半島横断方向の含水比の分布

半島状に伸びたササ生育地（以下、ササ半島という）を横断する測線での含水比と地下水位の分布を図 5.2.6 と図 5.2.7 に示す。ササ半島における含水比は相対的に低く乾燥化が進んでいると考えられるが、高層湿原植生域とササパッチにおける含水比には有意な差が見られなかった。また、ササ半島とササパッチ（J 5 地点）の地下水位は高層湿原に比べて低かった。

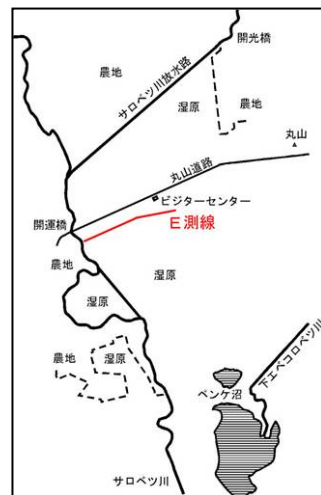
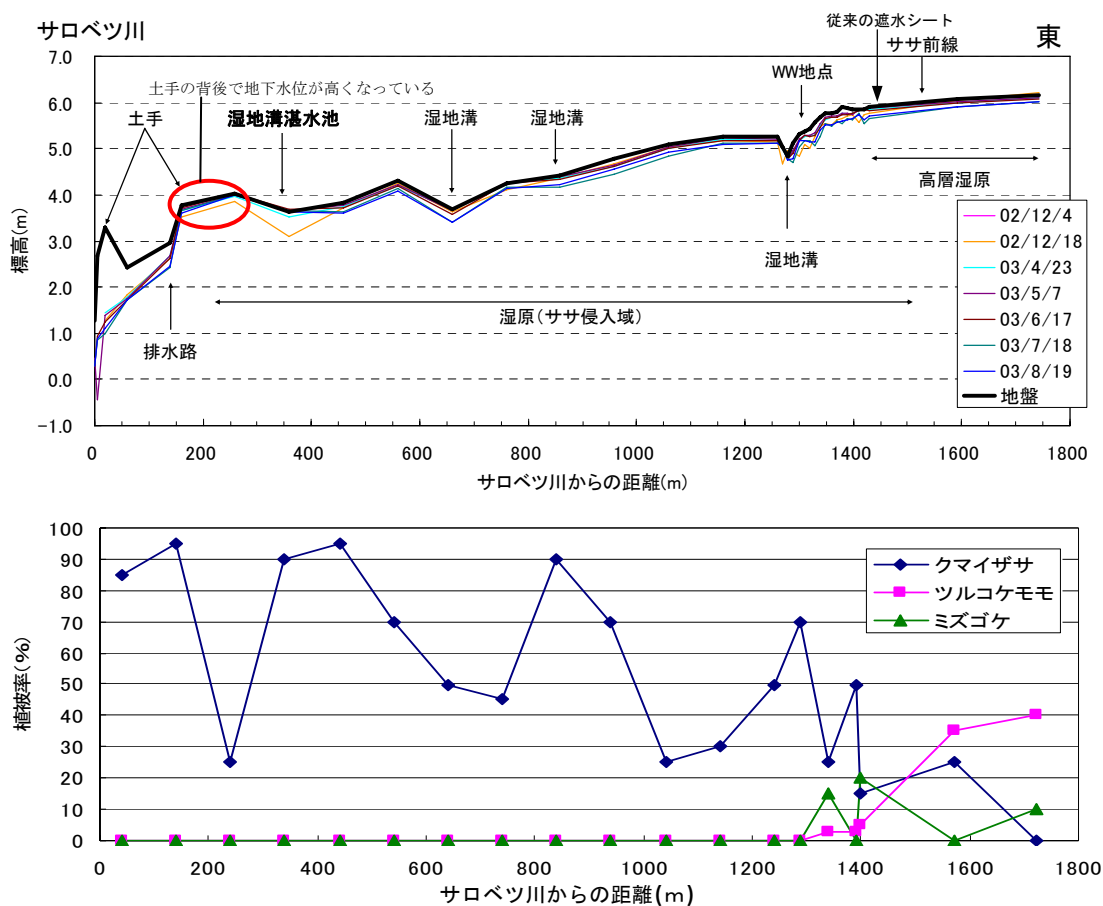
図 5.2.8 サロベツ川から高層湿原域にかけての地下水位分布と植生の推移

一方、排水路の掘削土を盛った土手の背後では湿地溝に湛水池が形成され、地下水位も高い状態が維持されている。これは表流水が地形的に堰き止められただけでなく、土手の圧密作用によって地中の透水性が低下した効果も現れた結果と考えられた。

ササの植被率（地表に対してササが占める面積の割合）は大局的にはサロベツ川から高層湿原域に向かって低くなっており、湿地溝周辺では部分的に地下水位が低く、ササの割合が多くなっていた。ただし、サロベツ川近傍ではササの割合が多く、極端に湿潤な箇所を除けばササの生育は総じて旺盛であった。（文献 b）

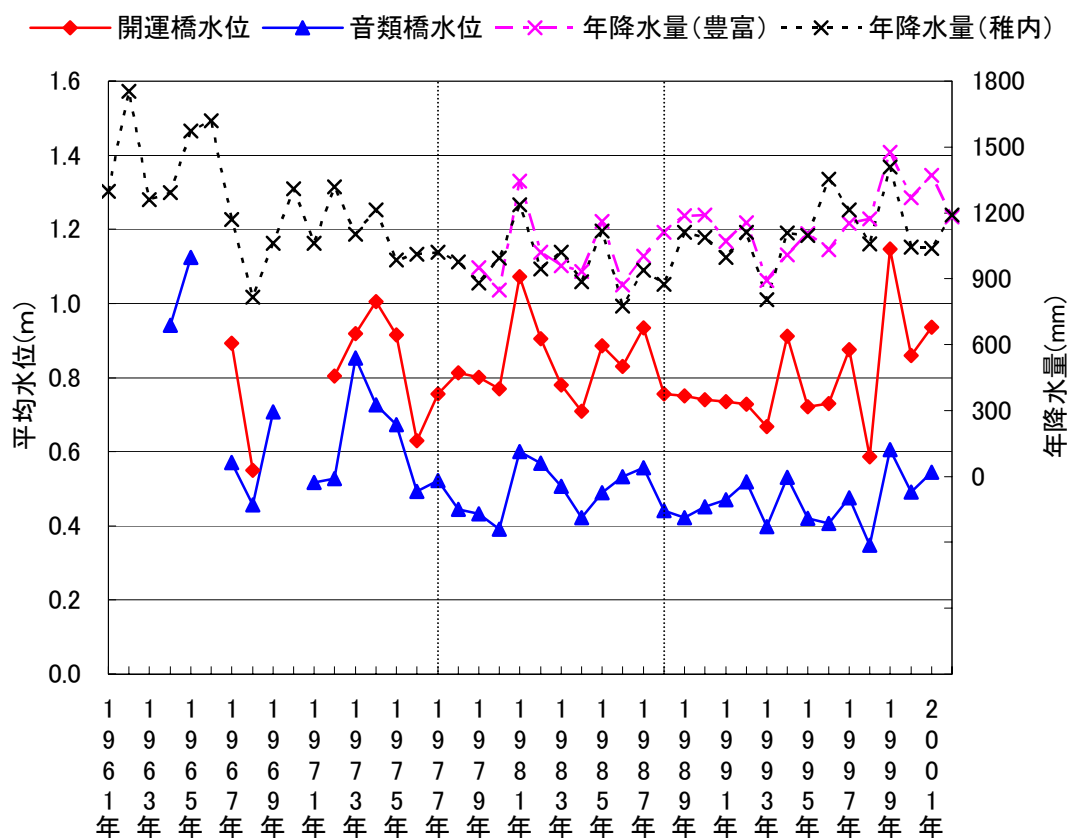
図 5.2.9 サロベツ地区周辺の年降水量と河川水位（4-10 月平均）の推移

##### 1) サロベツ川下流拡幅工事

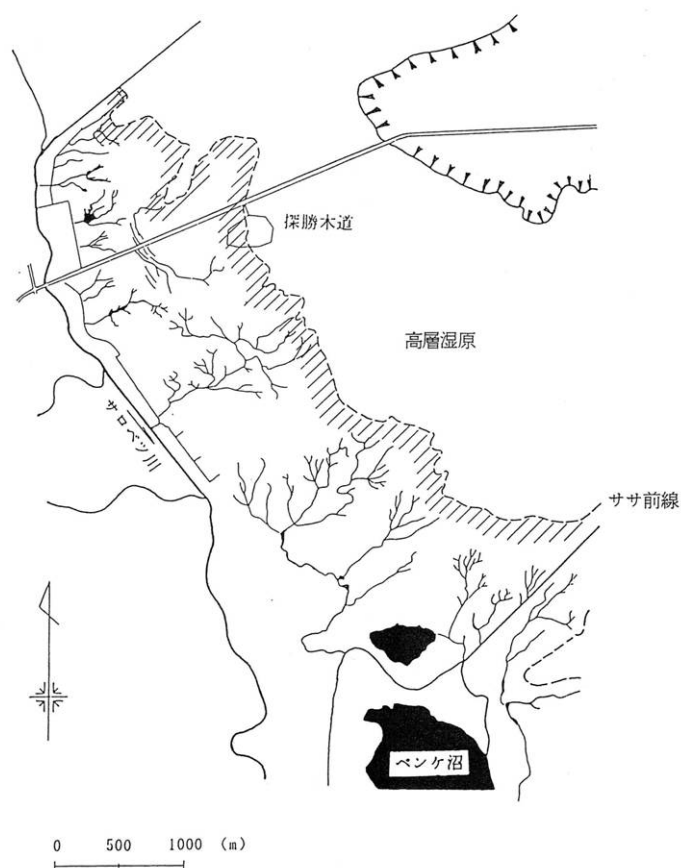
図 5.2.10 サロベツ泥炭地におけるササの分布と湿地溝(環境庁自然保護局(1993)による)

上サロベツ湿原の西側を流れるサロベツ川の左岸一帯には、樹枝状の湿地溝がみられ(図5.2.10)、湿地溝の自然裂溝の末端部をつないだ線は、チマキザサの分布の境界線とほぼ一致する(梅田・清水;1984)。これは、この地域のチマキザサの分布が樹枝状湿地溝による自然排水の働きによって決まってくる地下水位変動パターンと密接に関係していることを示唆する(環境庁自然保護局;1993)。(文献a)

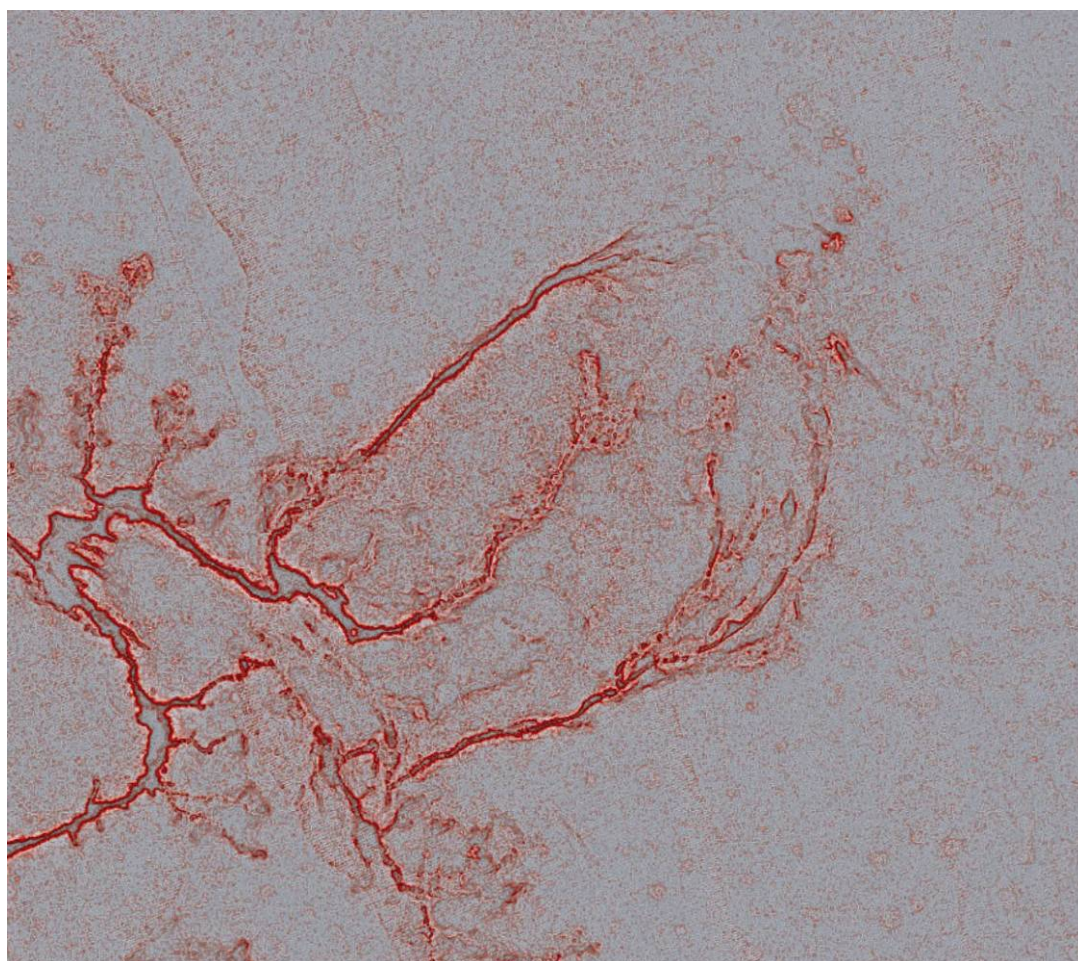
図 5.2.12 木道南側湿地溝の赤色立体図

木道南側の湿地溝付近の微地形検討を行うために、航空レーザー計測によって取得された DEM データを解析し、すべての傾斜方向について地形の微妙な凹凸が読み取れる図（赤色立体図）を作成した（図 5.2.12）。湿地溝の源頭部は大きく 3 本に分岐しており、さらにその末端は樹枝状に広がり、上流側（図では右上）に発達しつつある。このような溝が成長することで、湿原からの排水が促進され、乾燥化が進行しているものと考えられる。

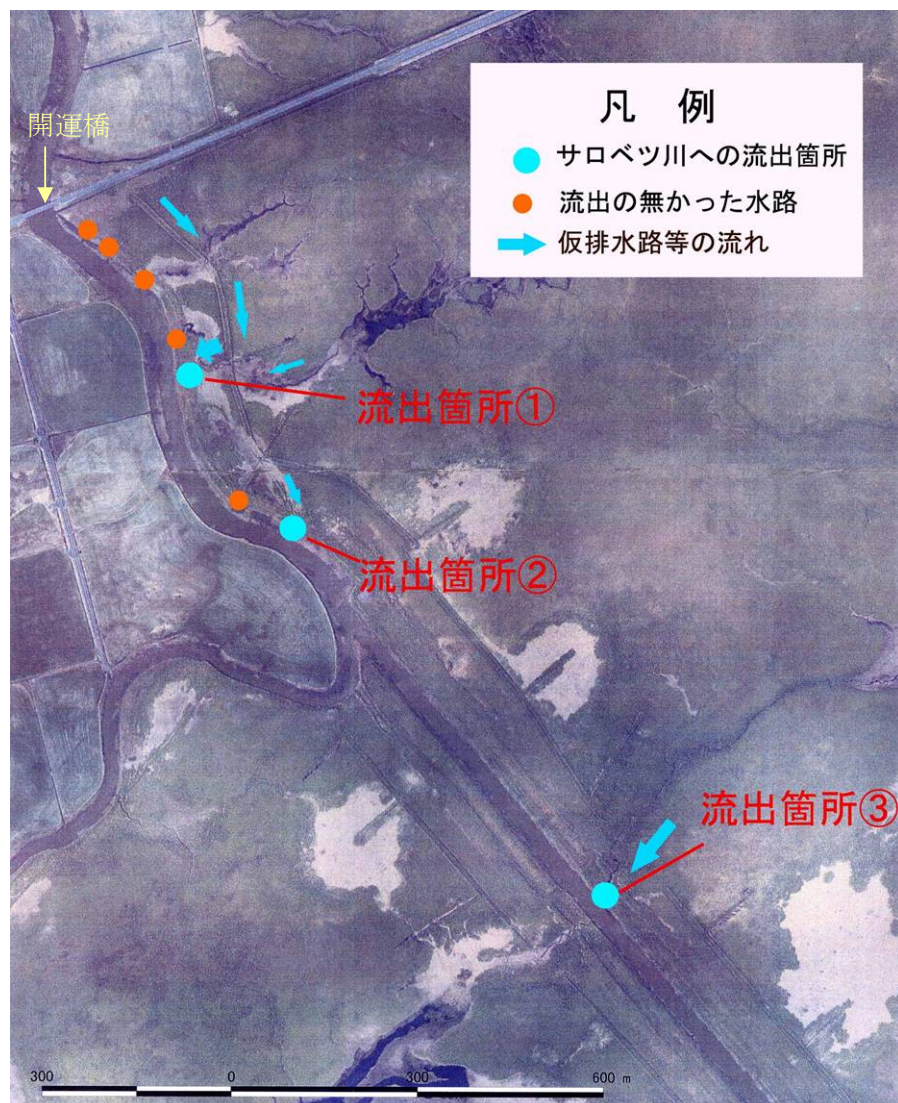
図 5.2.13 仮排水路等の流出箇所調査結果

流出箇所②：約 20～30  $\text{m}^3/\text{min}$ （目視による推定）

流出箇所③：約 7,000  $\text{m}^3/\text{min}$ （浮子法）

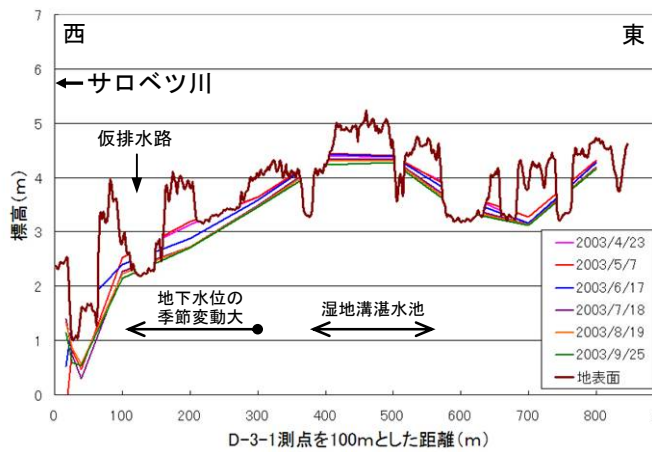
図 5.2.15 D-3 測線の地下水位分布

東西方向の断面図（D-3 測線：図 5.2.15）で見ると、サロベツ川から約 400m 程度の範囲で地下水位の季節変動が大きく、その背後の湛水池が形成された範囲では、変動幅が小さくなっている。この湛水池はサロベツ川拡幅工事の際の掘削土が、湿地溝の流末を遮るように土手状に盛られたことで出現したものであるが、地下水観測の結果からは湿原の涵養にプラスの効果を及ぼしていることが示唆される。

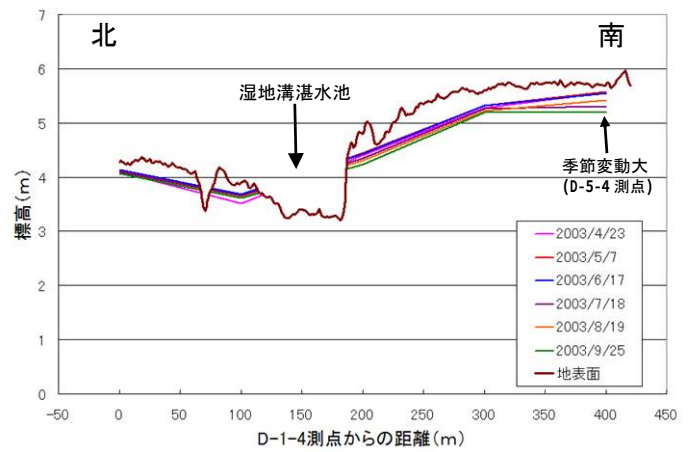
図 5.2.16 D-1-4 測線(D-3 測線に直交方向)の地下水位分布

湿地溝を横断する断面（D-1-4 測線：図 5.2.16）を見ると、湛水池から南北方向に 100 m 程度の範囲では地下水位の季節変動は小さいが、南側に 200m ほど離れた測線の南端（D-5-4）では変動幅が大きくなっている。この結果は、湛水池の涵養効果が及ぶ範囲を示している可能性があると考えられる。（文献 b）

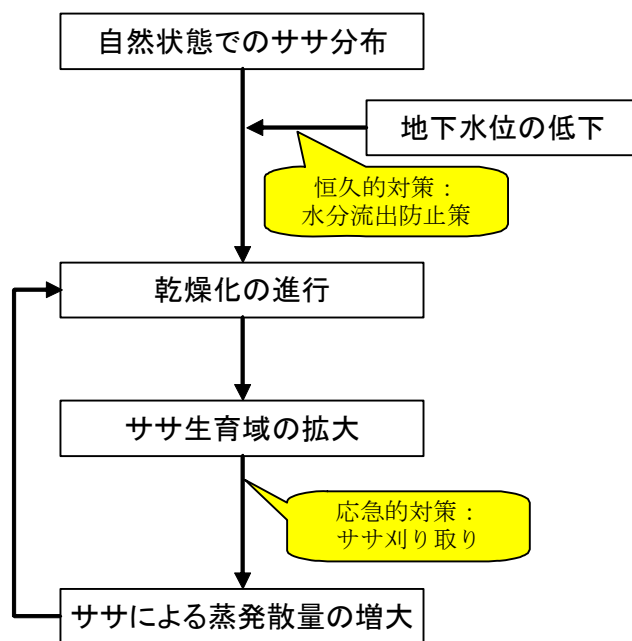
図 5.3.1 ササ生育域拡大のメカニズムと対策案

ササ生育域拡大のメカニズムと対策案を図5.3.1に示す。

長期的には恒久的対策のみでササを抑制することが望ましいが、現段階では恒久的対策と応急的対策を並行して検討していくことが求められる。

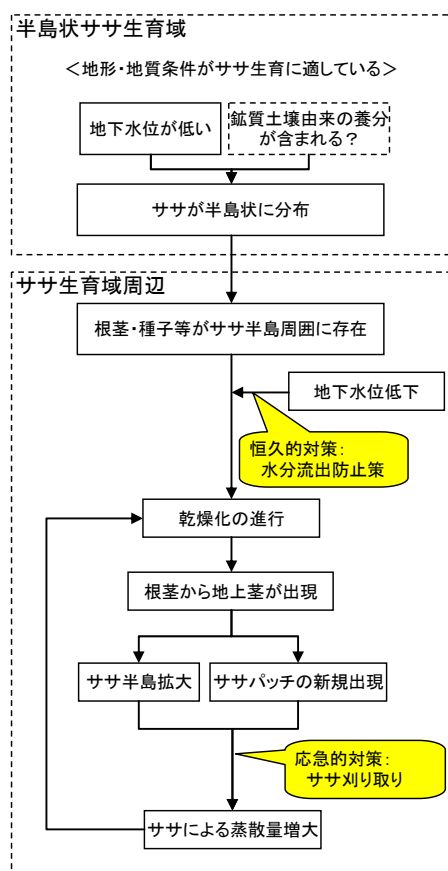
図 5.3.2 ササ生育域拡大のメカニズムと対策案

丸山周辺において想定されるササ増加のメカニズムを図 5.3.2 に示す。

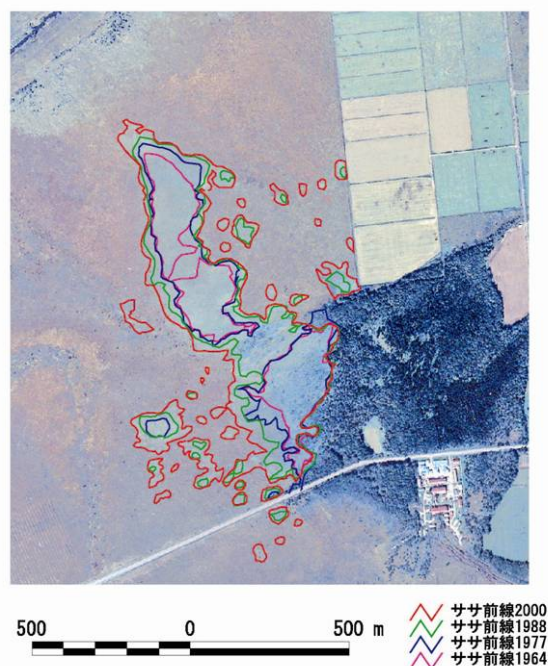
図 5.3.3 ササ生育域の拡大の様子（丸山北西部）

丸山周辺には、丸山から半島状に伸びたササ生育域が存在している。この生育域は近年拡大し、さらに新たなササが生育するパッチも出現している。半島状のササ生育域は近年拡大したものの、その核となる部分は周辺環境が変化する 1960 年代以前から存在していた（図 5.3.3）。すなわち、ササが生育するポテンシャルが備わっているエリアが存在していたといえる。

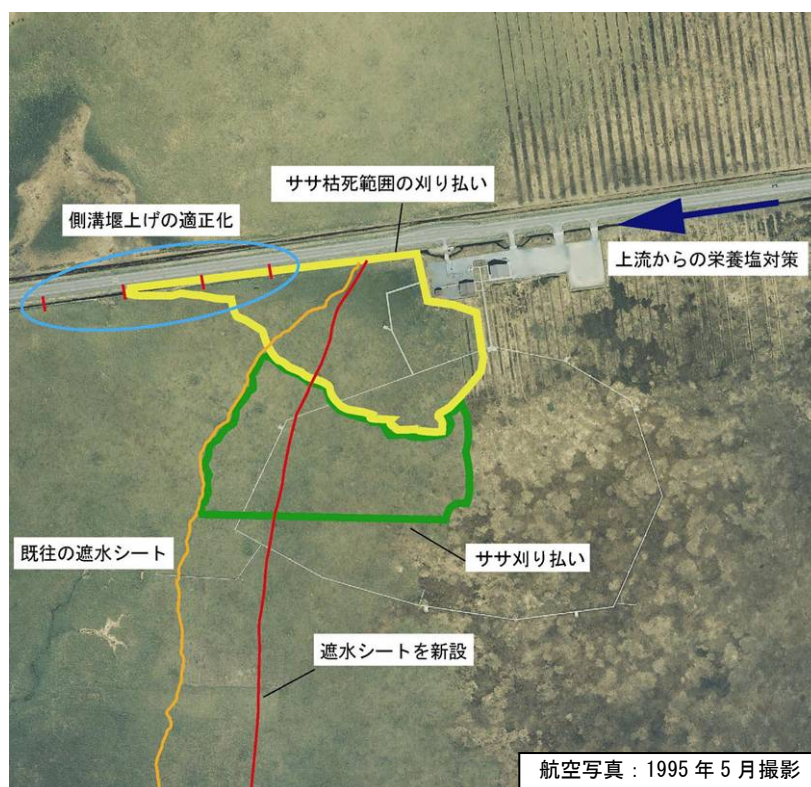
図 5.3.4 原生花園における対策案

これらを踏まえて、恒久的対策として、遮水シートの設置、丸山道路側溝堰上げ、応急的対策としてササの刈り取りが検討された（図 5.3.4）。これについては、「6章 丸山道路周辺の乾燥化対策およびビジターセンター移転後の跡地対策」で記述する。

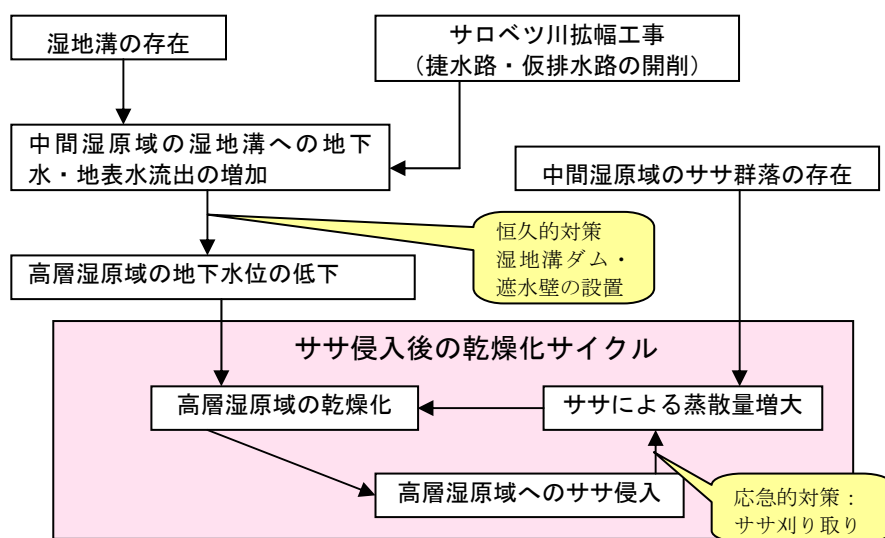
図 5.3.5 ササ前線付近の乾燥化のメカニズムと対策案

ササ前線において想定されるササ増加のメカニズムを図 5.3.5 に示す。湿地溝を介した水の流出が湿原の乾燥化を招きササ生育域の拡大を促進すると考えられる。湿地溝自体は自然のものであるが、サロベツ川拡幅工事などによる河川水位の低下が湿原からの流出量を増加させていると考えられ、自然の要因と人為的な要因が混在している。ササ生育域の拡大は自然の遷移によるものとも考えられるが、その一方で写真判読の結果では 1977 年以降はそれ以前より拡大ペースが速まっており、直接的な因果関係を示すデータはないものの、排水事業等の人為的影響によってササ前線の進行が促進されている可能性は否定できない。

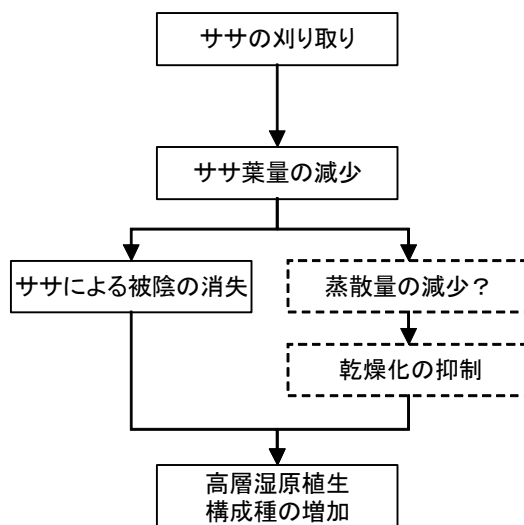
図 5.4.1 ササ刈り取りによる回復のメカニズム

ササ刈り取りによって想定される回復のメカニズムを図 5.4.1 に示す。ササを刈り取ることによって、ササの葉量が減少し、ササによって日照を妨げられていた植物が増加する。また、ササの減少によって群落全体の蒸散量が減少し、乾燥化の抑制が進めばさらなる湿原植物の増加につながると予想される。

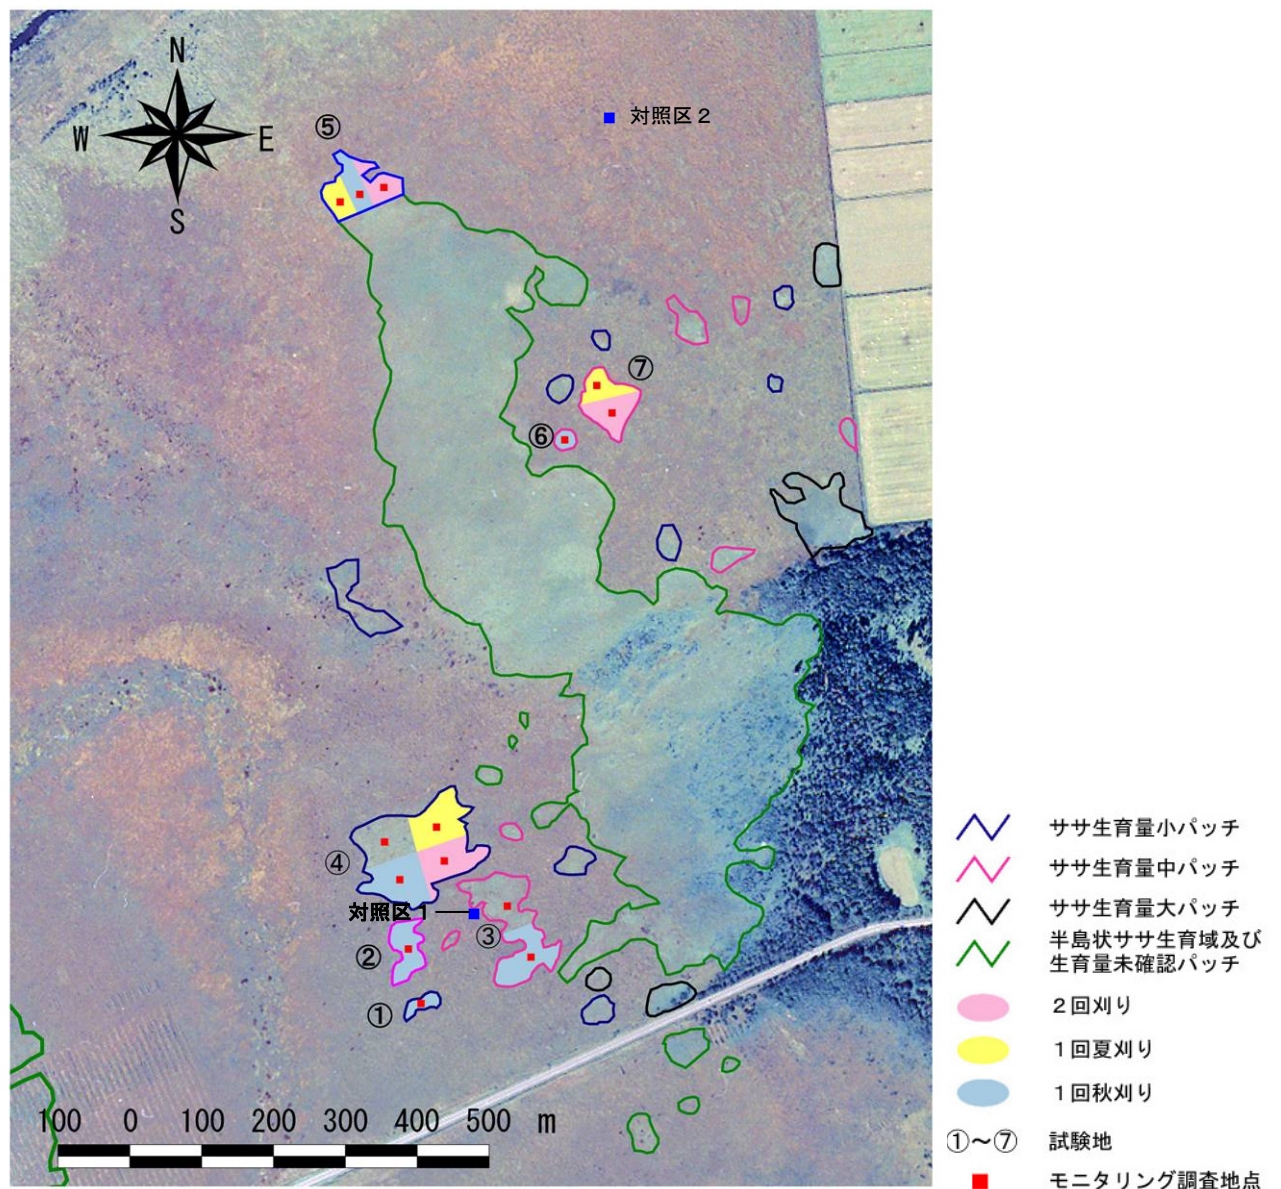
図 5.4.2 丸山周辺調査地点位置

丸山周辺はパッチ状や半島状などササの拡大様式が異なることから、広域に試験区を配置し、場所による効果の違いを検討した。調査地点は図 5.4.2 および表 5.4.2 に示す 16 地点である。

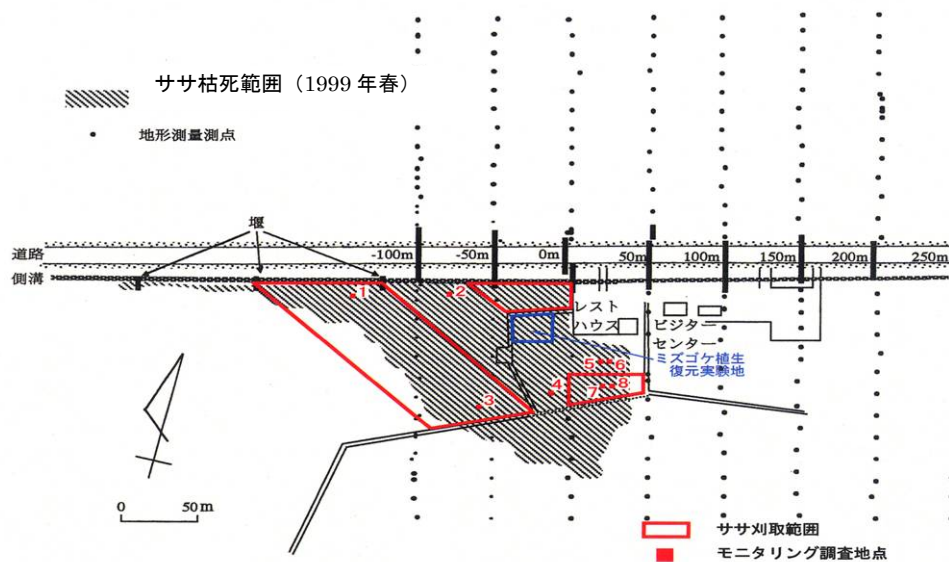
図 5.4.3 原生花園調査地点位置

原生花園では、環境省が側溝周辺部の水位低下を極力防止するため 1998 年より南側の側溝に堰板を複数設置しており、1999 年春先にササの広範囲の枯死が確認されている。枯死範囲が下流から 2 番目の堰を境に分布していたことから、堰による水位堰上げが影響したものと考えられた（図 5.4.3）。そこで、より効果的にササの生育抑制を行うために、道路側溝堰上げとササ刈取りを組み合わせることが有効と考えられ、道路側溝堰上げ後にササが一時的に枯死した範囲に試験区を設け、刈り取りの効果を検討した。

調査地点は表 5.4.3 及び図 5.4.3 に示す 8 地点である。

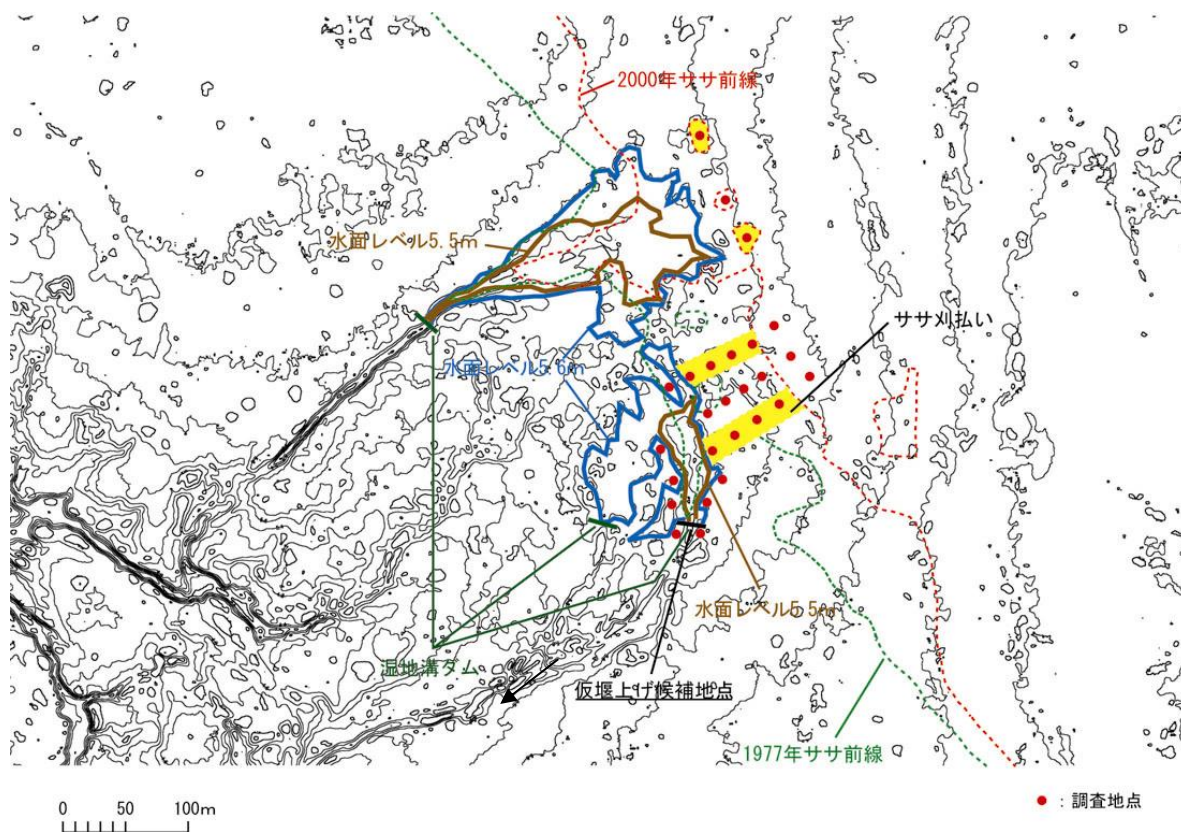
図 5.4.4 湿地溝源頭部を対象とした対策イメージと調査地点

ササ前線付近における実証試験計画について、図 5.4.4 に示す。木道南側に広がる湿地溝の源頭部で、「湿地溝の堰上げ」と「ササ刈り取り」によって乾燥化によるササの拡大を抑制する対策を検討した。

「湿地溝の堰上げ」は、2本の湿地溝にダムを設置して水分流出を抑制するとともに、堰上げによって形成される湛水面に涵養池としての効果を期待するものである。また、「ササ刈り取り」は、急速にササが拡大している箇所で行ない、涵養池形成との相乗効果をねらうものである。

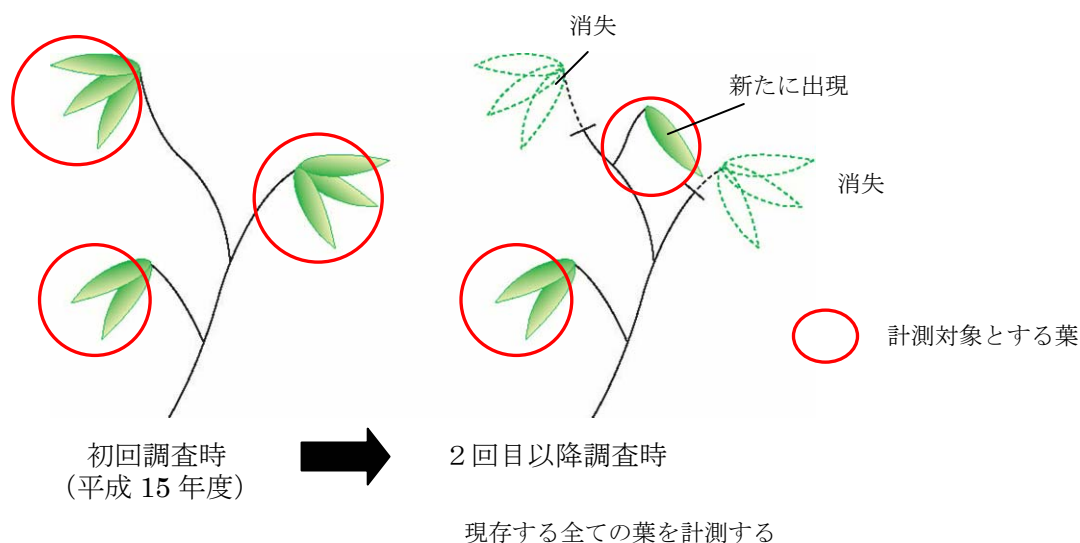
図 5.5.1 計測対象とする葉

各試験地において、ササの平均高、植被率、1 m<sup>2</sup>あたり稈数を記録した。また、生育するササのうち10 稈を選定し、1 稈ごとの葉枚数、調査時に展開している全ての葉(図 5.5.1)について長径と短径(図 5.5.2)を計測した。各稈には追跡調査できるように目印を設置した。追跡対象のササが刈り取りで消失した場合は、代替のササを選定した。

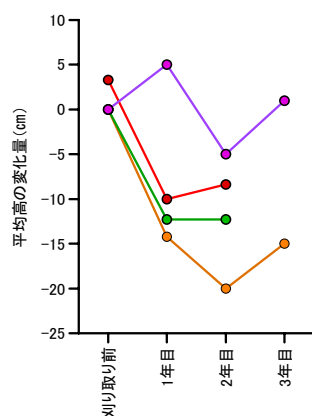
図 5.5.3 丸山周辺における  
刈り取り条件別平均高の推移

また、刈り取りの効果は試験地によって異なり、丸山では試験地 7 > 1、2、3、6 > 試験地 5 > 試験地 4 の順に効果が見られた。

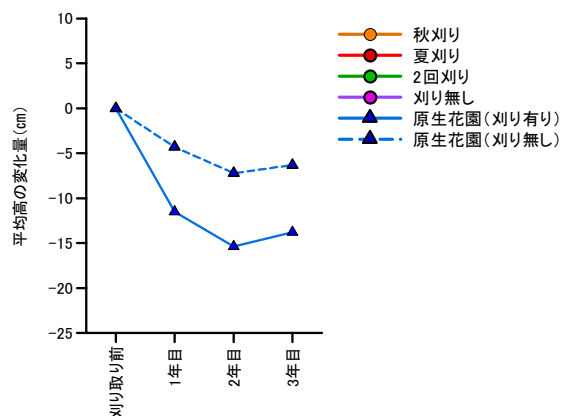
図 5.5.4 原生花園における  
刈り取り条件別平均高の推移

原生花園においても平均高の低下が見られたが、側溝脇でのみ低下幅が大きく、その差は 10 cm 程度となっている。

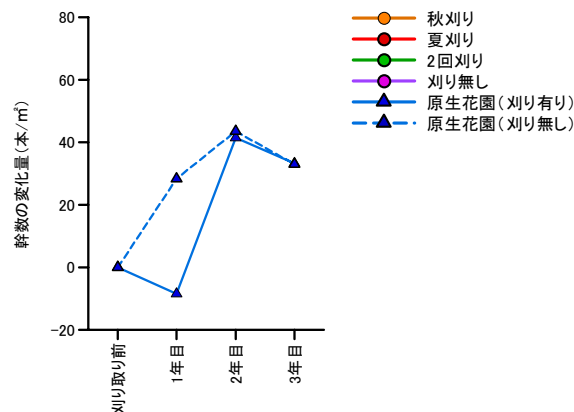
図 5.5.8 原生花園における刈り取り条件別 1 m<sup>2</sup>当りササ稈数の推移

原生花園では採掘跡地凹地ではほとんど刈り取りによる差および刈り取り前後の差がみられなかった。その他の地点ではいずれも増加したが、刈り無し区でも増加している。ただし、採掘跡地脇ではその増加幅が大きかった。

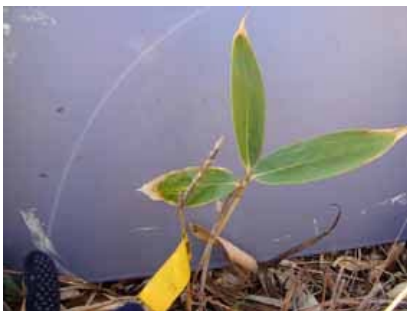
写真 5.5.1 根元から萌芽したササ  
原生花園 No.5 (2005.11)

試験地ではササが刈り取られた後萌芽する様子が頻繁に観察されており、稈数の増加は萌芽によるものが大きいと思われる。しかし、根元から萌芽したもの、切り取られた稈の先から再出芽したものなど、新たな葉の展開形態にはいくつかのパターンがみられた（写真 5.5.1～5.5.3）。新芽の形成時期と刈り取り時期の関係や、稈自体の寿命などが関係しているものと思われる。

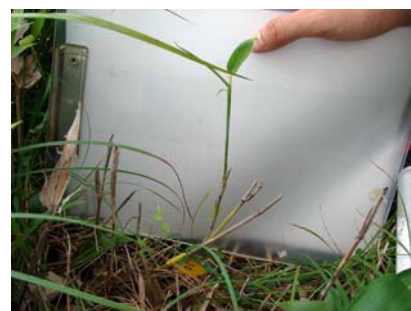
写真 5.5.2 切り取られた稈の先から  
再出芽したササ  
丸山 4-2 回刈り区 (2006.7)

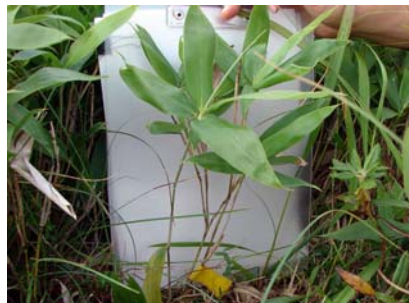
写真 5.5.3 いくつも枝分かれしているササ  
丸山 4-2 回刈り区 (2006.7)

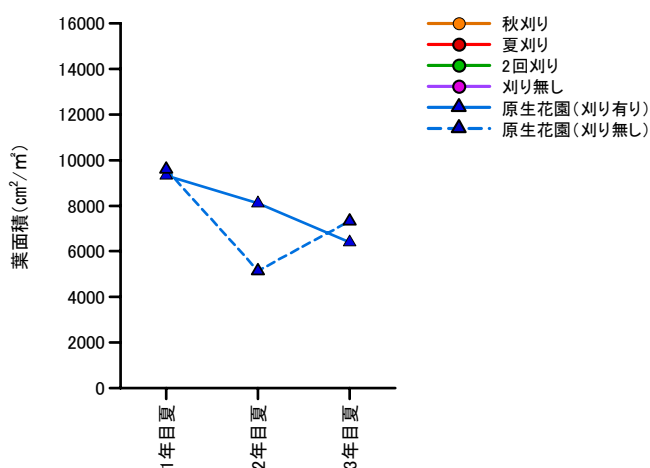
図 5.5.14 原生花園における各期間での刈り取り条件別ササ葉面積の推移

一方、原生花園では刈り取りの違いによる明瞭な傾向がみられず、側溝脇および採掘跡地脇では刈り取りにより減少、内陸では増加となった。

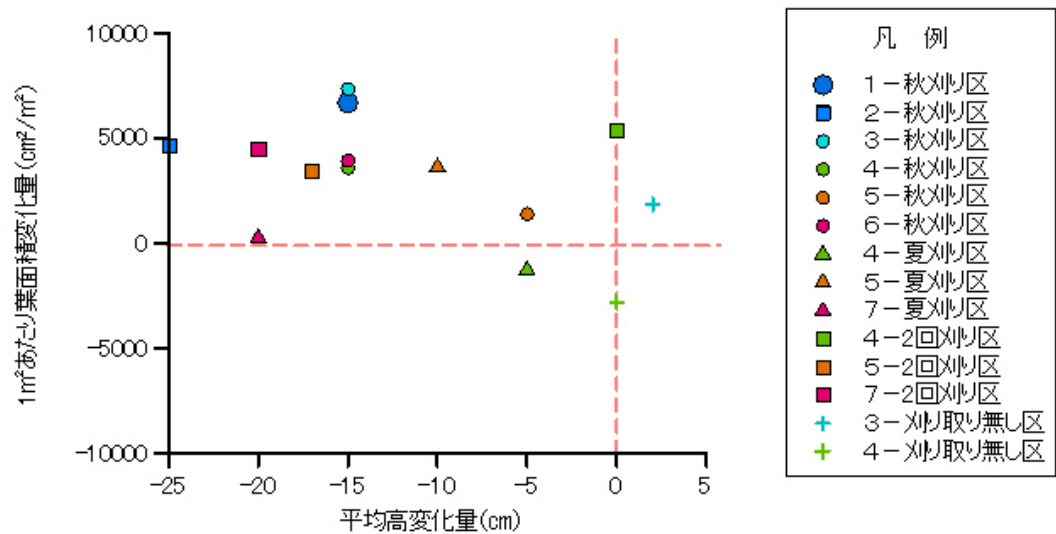
図 5.5.17 調査期間を通した丸山における平均高の変化量と 1 m<sup>2</sup>当りササ葉面積の変化量

図 5.5.17 に平均高の変化量と 1 m<sup>2</sup>あたりササ葉面積の変化量を示す。刈り取りにより平均高はほとんどの地点で低下したが、ササ葉面積はほとんどの地点で増加した。丸山で低下したのは試験地 4 の夏刈り区のみであった。

全体に刈り取りにより平均高が低下することから、刈り取りによる樹勢の抑制効果は高いといえる。しかし、葉面積自体は、刈り取りにより葉芽の形成が促進され、光合成量を補おうとしているものと思われ、多くの地点で減少しなかった。

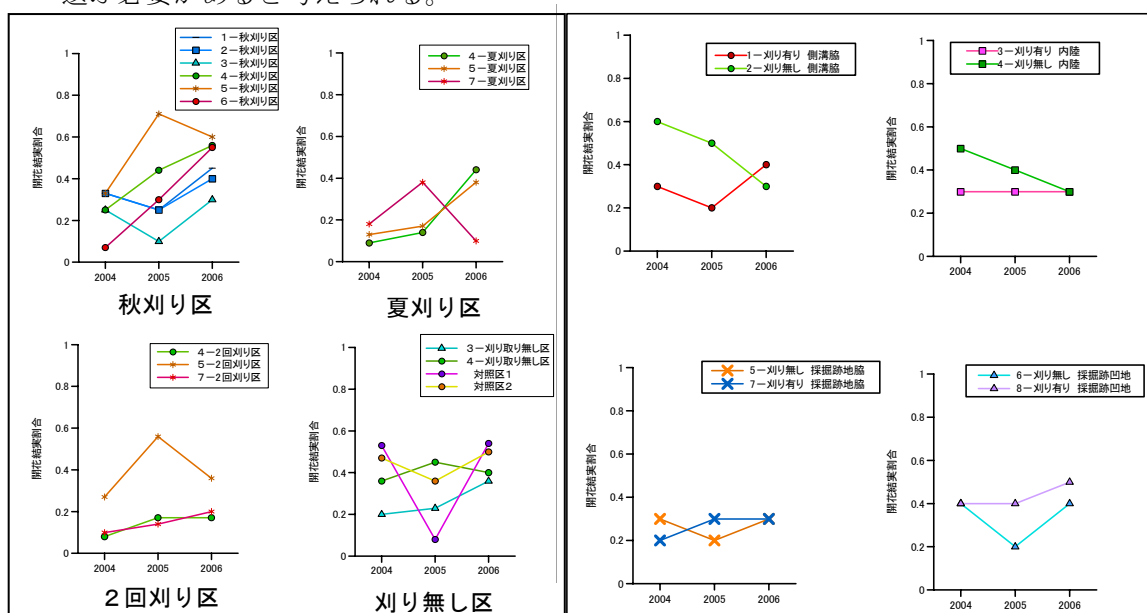
図 5.5.22 丸山における開花結実割合の推移

注) 開花結実割合＝開花・結実種数／出現種数  
ただし、出現種数はシダ植物・コケ類を除く  
開花する高等植物のみとした

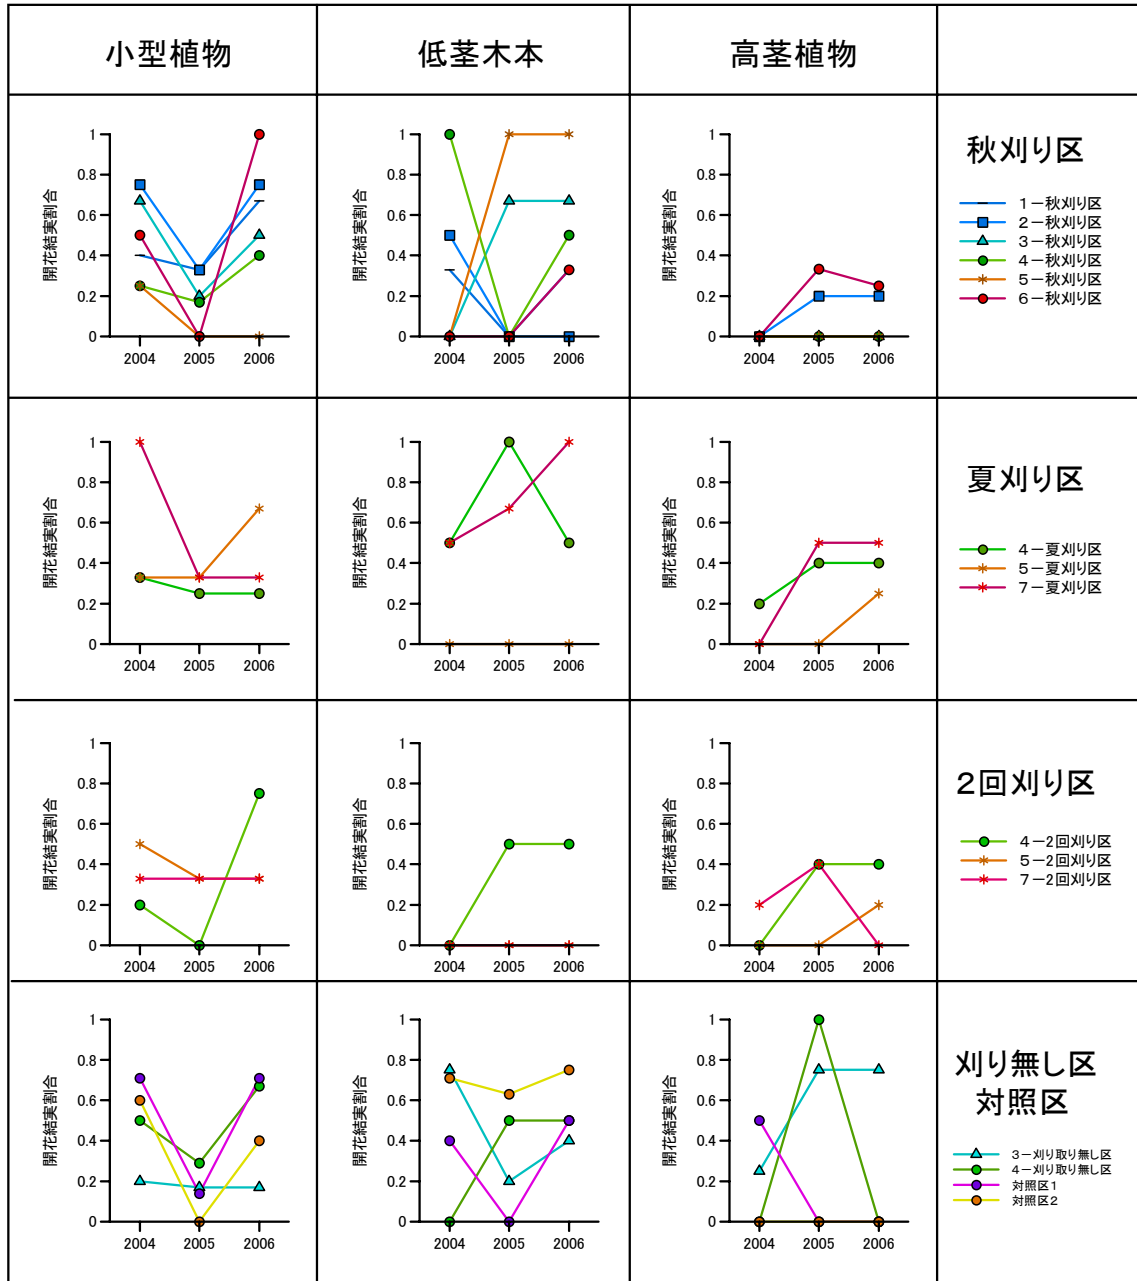
図 5.5.24 丸山におけるサイズ別開花結実割合

注) 開花結実割合 = 開花・結実種数 / 出現種数

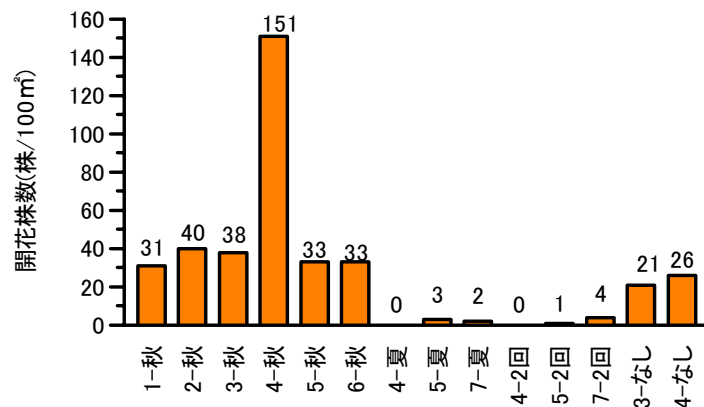
図 5.5.25 丸山におけるエゾカンゾウの開花株数

なお、2005 年はエゾカンゾウが多量に開花したため、開花株数の調査も行った。詳細は図 5.5.25～26 に示す。この調査の結果、エゾカンゾウの開花株数は秋刈り区のみで多かった。夏刈り区と2回刈り区では刈り取り時期と成長期が重なるため、秋刈り区のみで開花が多く見られたものと考えられる。翌年の開花のために光合成産物を貯蔵する必要があるが、夏刈りによって地上部がササとともに刈り取られ、光合成産物を十分に蓄えられなかった可能性があり、高茎の植物に対しては刈り取り時期を選ぶ必要があると考えられる。

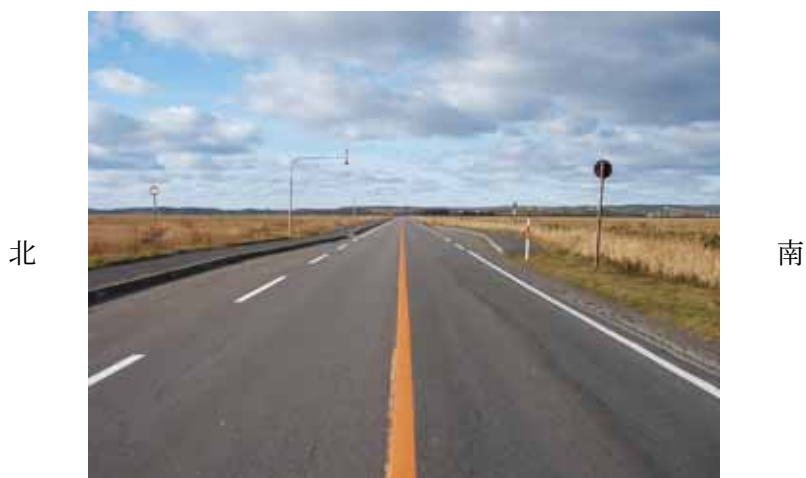
図 6.2.1 丸山道路の路面にみられる亀裂(原生花園側から丸山方向を望む)

丸山道路の路面は南側に傾動しており、随所に亀裂も認められる(図 6.2.1)。これは、道路南側に歩道が設置されており、北側より大きな盛土が行われているためと考えられる(図 6.2.2)。また、断面図に示されているように、路面からの排水は、直接または排水ドレーンを介して南北の側溝に流れ込む構造になっている。したがって、冬季の積雪対策としての融雪剤などの影響は、道路側溝の水質に直接的に作用するものと考えられる。(文献 b)

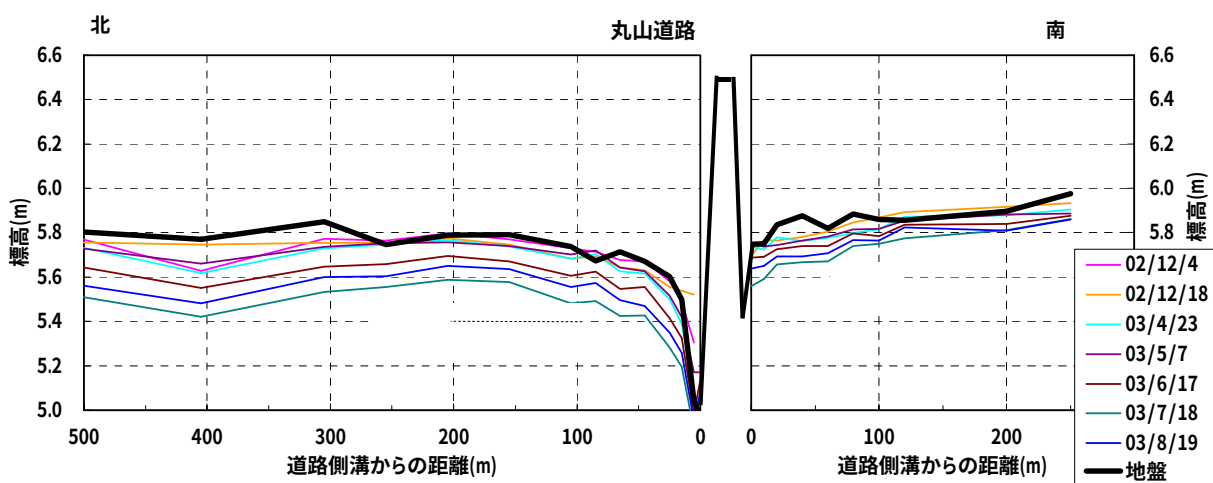
図 6.2.3 丸山道路周辺の地下水位の断面分布（B 側線）

2002 年冬季からの連続観測結果によると、地下水位は道路側溝に向かって傾斜しており（図 6.2.3）、B 測線縦断方向の地下水の流れは丸山道路近傍では道路側溝に向かっていくことがわかる。このことは既往の調査でも確認されている。

丸山道路の南北を比較すると、南側に比べて北側の方が地下水位低下が顕著であり、地盤の沈下も著しい。南側から供給された地下水が道路の圧密沈下によって透水性が低下した基盤層に遮られる一方、地下水の供給が不足する道路の北側では側溝への排水によって乾燥化が促進されていることが示唆される。なお、2003 年は過去 10 年間における 4 月～8 月の降水量が 2 番目に少ない年であるため、平年よりも特に大きな地下水位変動が現れている可能性がある。（文献 b）
